2010年度 (第10回)

コンクリート診断士試験問題

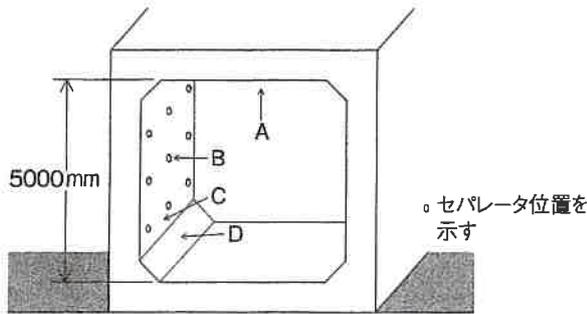
下図は、現場打ちコンクリートのボックスカルバートを示す。図中のA～D付近に発生する可能性の高い初期欠陥に関する次の記述のうち、不適当なものはどれか。

- (1) A 付近 (天井面 (頂版下面)) には、砂すじが生じやすい。
- (2) B 付近 (セパレータ付近) には、沈下ひび割れが生じやすい。
- (3) C 付近 (側壁の下部) には、豆板 (ジャンカ) が生じやすい。
- (4) D 付近 (ハンチ部) には、表面気泡が生じやすい。

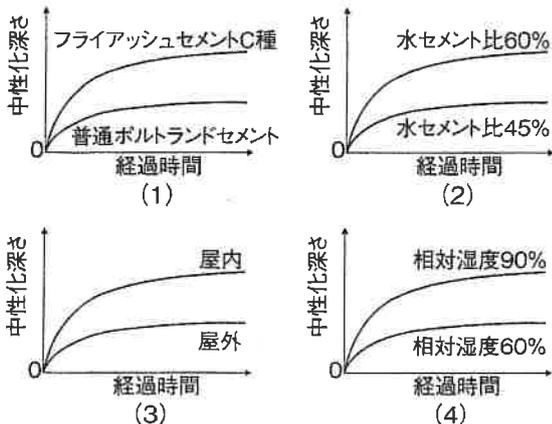
コンクリートの中性化の進行に及ぼす各種要因の影響を示した (1)～(4) の概念図のうち、不適当なものはどれか。ただし、各図とも図中に示す要因に対応する 2 本の曲線が描かれており、これらの要因以外は同一の条件とする。

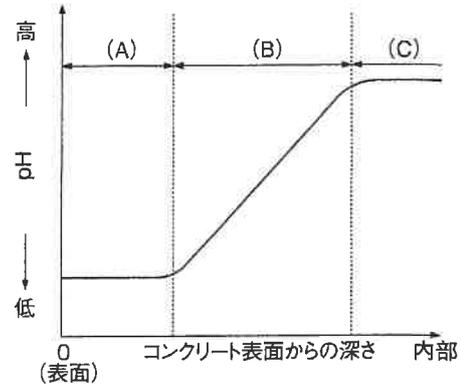
下図は、二酸化炭素による中性化が進行しているコンクリートについて、表面から深さ方向の pH の変化を示した概念図である。次の記述のうち、最も不適当なものはどれか。

- (1) 領域 (A) に鉄筋がある場合、鉄筋腐食の可能性はある。
- (2) 領域 (B) ではフェノールフタレイン法による呈色はみられない。
- (3) 領域 (A) と (B) では炭酸カルシウムが検出される。
- (4) 領域 (B) と (C) では水酸化カルシウムが検出される。

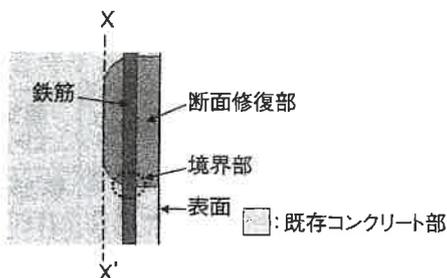
飛来塩分の影響を受け、既存コンクリート中に塩化物イオンが浸透し、表面から X-X' の位置まで塩化物イオン量が鋼材腐食を発生させる限界量を超えている構造物において、図のように断面修復工法による部分的な補修を行った。このような場合、(A) の鉄筋がアノードに、(B) の鉄筋がカソードとなるマクロセル腐食が発生し、特に (C) の鉄筋で激しい腐食が生じやすい。

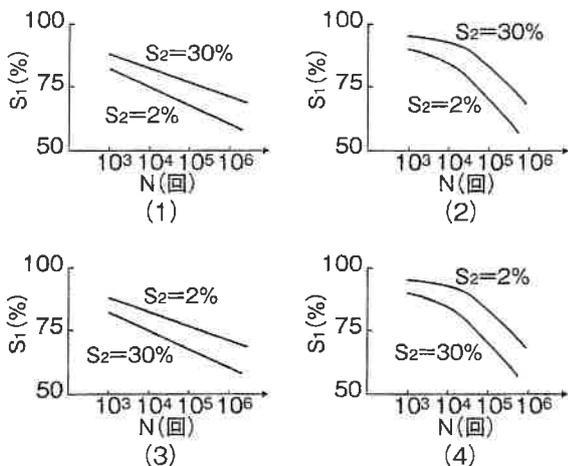
コンクリートに繰返し圧縮応力を作用させた場合の最大繰返し応力比  $S_1$  と破壊までの繰返し回数  $N$  の関係を表す次の (1) ~ (4) の模式図のうち、適当なものはどれか。ただし、 $S_1$  と  $S_2$  は、下式で表されるものとする。

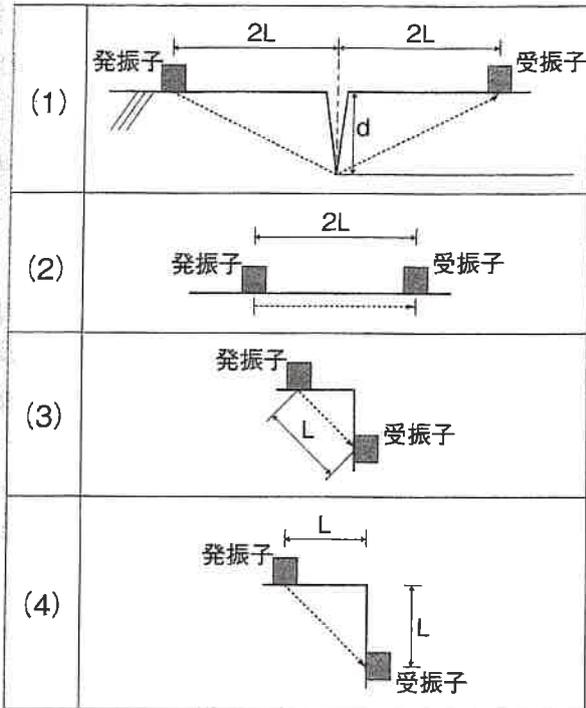
図 1 に示すように、超音波の発振子および受振子をひび割れからそれぞれ距離  $L$  だけ離してコンクリート表面上に設置し、発振子から発振された超音波がひび割れ先端を回折して受振子に至るまでに要する時間  $t_a$  を計測した。このとき、下式によりひび割れ深さ  $d$  を推定する場合、式中の時間  $t_b$  (発振子から発振された超音波が受振子に至るまでに要する時間) を計測する方法として適当なものは、(1) ~ (4) のうちどれか。

ただし、超音波の伝播経路は破線と仮定する。

$$d = L\sqrt{(t_a/t_b)^2 - 1}$$

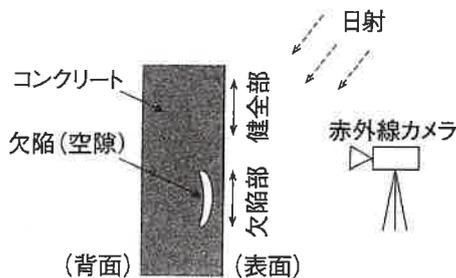
図1に示すように赤外線カメラを用いて日射を受ける構造物のコンクリート表面の温度を測定した。健全部と欠陥部(表面に近い位置にある空隙)におけるコンクリート表面温度の一日の変化を表す模式図として、次の(1)~(4)のうち、最も適当なものはどれか。

図1 測定の状況

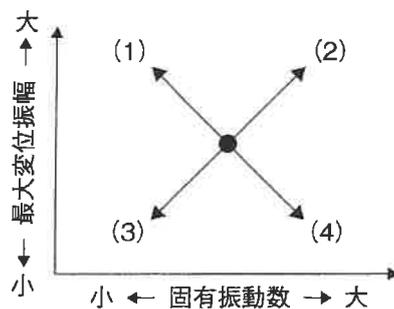
鉄筋コンクリート床版で、固有振動数と最大変位振幅を測定した結果、下図の黒丸(●)に示す固有振動数と最大変位振幅が得られた。疲労の進行によりたわみが増大した場合の床版の固有振動数と最大変位振幅の変化の方向を示した(1)~(4)の矢印のうち、適当なものはどれか。

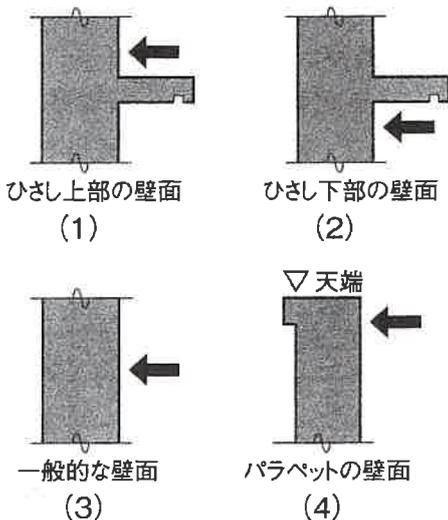
図 1

鉄筋コンクリート造建物の外壁において、図1に示すような雨水の影響による汚れが発生する可能性の高い箇所として、次の(1)~(4)のうち、最も適当なものはどれか。ただし、(1)~(4)の図は、外壁の断面と汚れの発生位置を示した概念図であり、矢印は汚れの位置を示す。

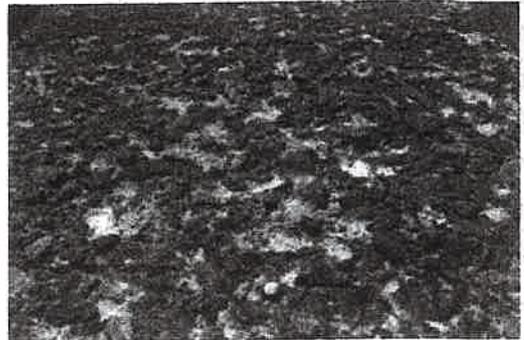
下の写真は、建設後20年経過したコンクリート製開水路の底版の劣化状況である。この開水路の調査結果に対する(A)~(C)の判断として、次の(1)~(4)の正誤の組合せのうち、適当なものはどれか。

- (A) 劣化状況の目視観察から、劣化原因は砂礫を含む流水によるすりへりの可能性が高いと判断した。
- (B) 流速を調査した結果、3.0 m/秒以下であることが確認されたので、キャピテーションの影響は小さいと判断した。
- (C) 水路底版の劣化は、コンクリート表面に粗骨材が露出し、粗骨材の抜け出しもあったが、通水性能は低下していないと判断した。

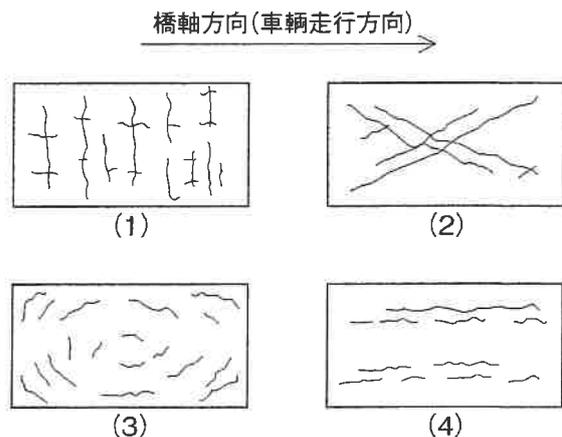
車輛通行による疲労により道路橋鉄筋コンクリート床版の下面に発生しやすいひび割れパターンとして次の(1)～(4)のひび割れの模式図のうち、適当なものはどれか。

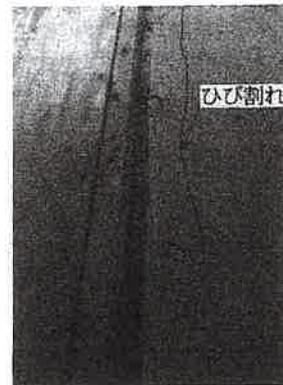
鉄筋コンクリート擁壁に、下の写真および図に示すようなひび割れがコンクリートの打込みから2週間後に見つかった。この後の措置に関する次の記述のうち、不適当なものはどれか。

ひび割れ誘発目地周辺のひび割れ発生状況例

- (1) ひび割れ幅が0.2 mm程度のひび割れについては、軟質形エポキシ樹脂を注入することとした。
- (2) ひび割れ幅が1.0 mm程度のひび割れについては、Uカットしてシーリング材を充てんすることとした。
- (3) 次の工区では、ひび割れ誘発目地におけるコンクリートの断面欠損率を小さくすることとした。
- (4) 次の工区では、ひび割れ誘発目地を設置する間隔を狭くすることとした。

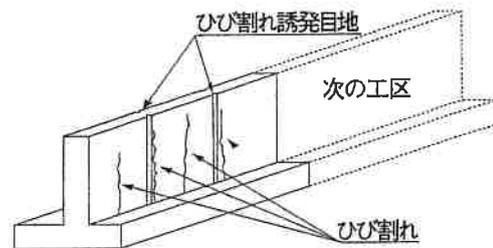
ひび割れ発生状況

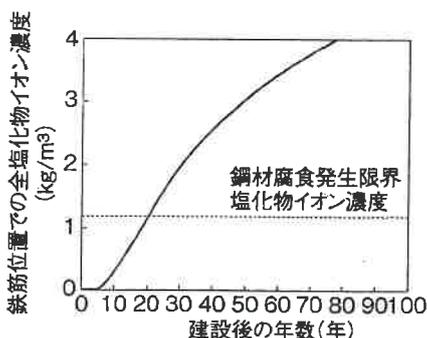
塩害環境下の鉄筋コンクリート梁部材の設計において、鉄筋位置での全塩化物イオン濃度の経時変化が下図のように予測された。このとき、この梁部材の劣化対策に関する次の記述のうち、最も不適当なものはどれか。ただし、この部材の設計耐用期間は100年とし、設計耐用期間内は実施した対策の維持管理を適切に行うものとする。

- (1) 新設時から電気防食工法を適用する。
- (2) 新設時に表面被覆工法を適用する。
- (3) 建設20年後から電気防食工法を適用する。
- (4) 建設20年後に表面被覆工法を適用する。

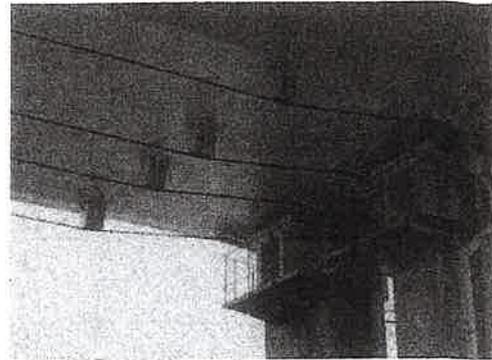
各種の補修・補強対策が実施された鉄筋コンクリート中空床版形式の道路橋の外観を写真1～4に示す。この道路橋に適用されている対策として、次の(1)～(4)の組合せのうち、適当なものはどれか。

写真2 鉄筋コンクリート中空床版  
(桁端部詳細)

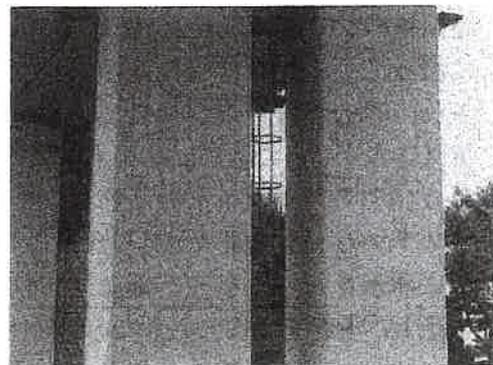
写真4 鉄筋コンクリート橋脚

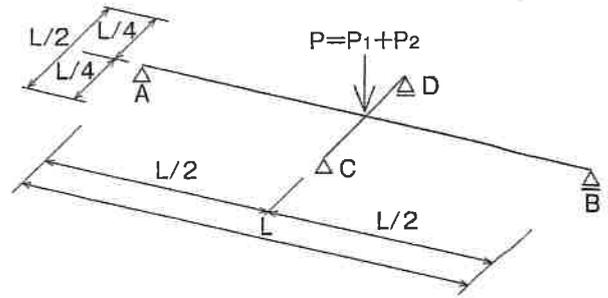
単純梁 AB (曲げ剛性  $EI$ ) のたわみ改善のために、スパン中央に直交する単純梁 CD (曲げ剛性  $EI/2$ ) を増設した。交点に集中荷重  $P$  を受ける場合、梁 AB が分担する集中荷重  $P_1$  と、梁 CD が分担する集中荷重  $P_2$  の比  $P_1 : P_2$  として、適当なものはどれか。

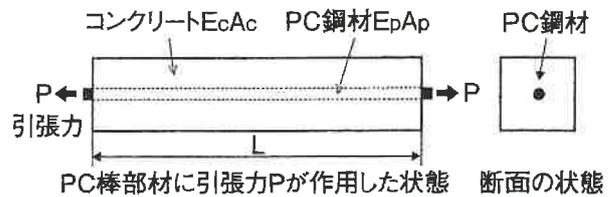
断面中心位置にPC鋼材を配置し、プレストレスト力  $P$  が導入されている長さ  $L$  のPC (プレストレストコンクリート) 棒部材がある。下図のように、このPC棒部材の両端にPC鋼材とコンクリートの引張ひずみが同一となるように引張力  $P$  を与えた。このとき、コンクリートおよびPC鋼材に作用する力として、次の(1) ~ (4)の組合せのうち、適当なものはどれか。

ただし、コンクリートとPC鋼材は弾性体であり、それぞれの断面積を  $A_c$ 、 $A_p$ 、ヤング係数を  $E_c$ 、 $E_p$  とした場合の引張剛性の比率は  $E_p A_p / E_c A_c = 1/19$  とする。
