2011年度 (第11回)

コンクリート診断士試験問題

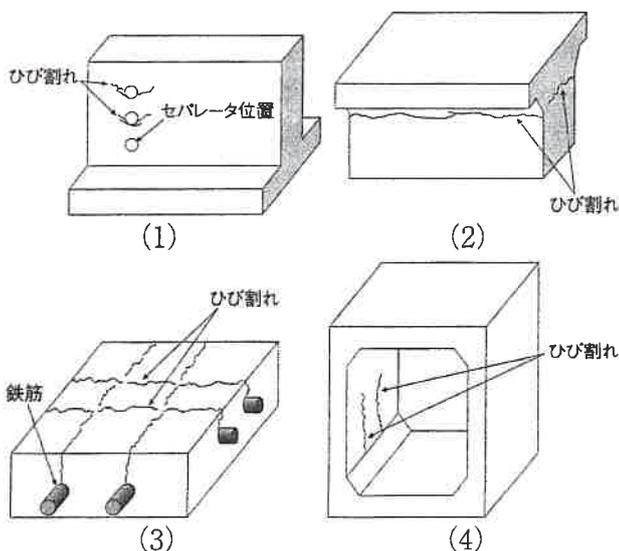
次の(1)～(4)の図に示す鉄筋コンクリート部材に生じたひび割れのうち、コンクリートを打ち込んでから硬化するまでの間に発生するコンクリートの沈降が主な原因と考えられないものはどれか。

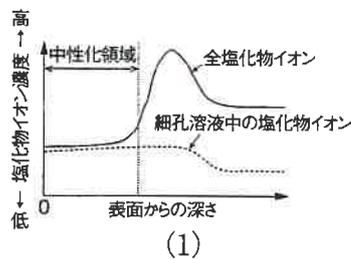
内在塩分を含むコンクリートが中性化した場合のコンクリート中の塩化物イオン濃度分布を示した(1)～(4)の概念図のうち、最も適当なものはどれか。ただし、外部からの塩分供給は無いものとする。

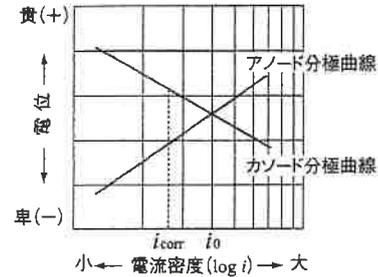
下図は、塩化物イオンによるコンクリート中の鉄筋のマクロセル腐食を説明する概念図である。この図に関する記述中の(A)～(C)にあてはまる次の(1)～(4)の語句の組合せのうち、適当なものはどれか。

コンクリート中の鉄筋の腐食速度は一般に(A)の影響が大きいアノード分極曲線と(B)の影響が大きいカソード分極曲線の交点に対応する電流密度 i_0 の大きさにより決まる。しかし、マクロセル腐食はアノード部とカソード部間の(C)の影響を受けるため、マクロセル腐食電流密度は i_0 より小さい電流密度 i_{corr} となる。

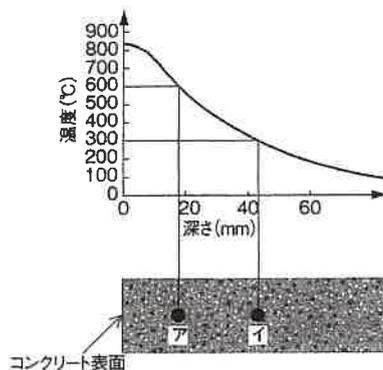
普通骨材を用いた鉄筋コンクリートの火災時における受熱温度分布が下図のような場合、この鉄筋コンクリートが常温に戻った直後の状態に関する次の記述のうち、適当なものはどれか。

- (1) Aの位置におけるコンクリートの水密性は、火災前と同等である。
- (2) Aの位置におけるコンクリートの圧縮強度は、火災前と同等である。
- (3) Iの位置にある鉄筋の引張強度は、火災前と同等である。
- (4) Iの位置におけるコンクリートの弾性係数は、火災前と同等である。

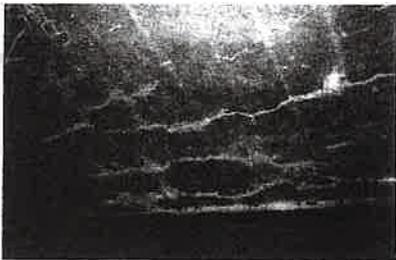
- (2) 鋼製RC床版下面に白色の析出を伴うひび割れが見られる。

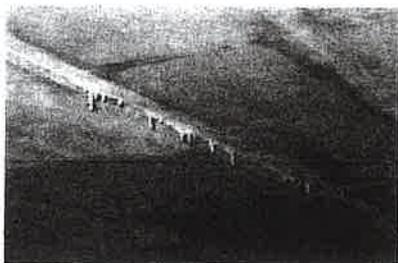
- (3) PC桁スラブの継目に、つらら状の白色の析出物が見られる。

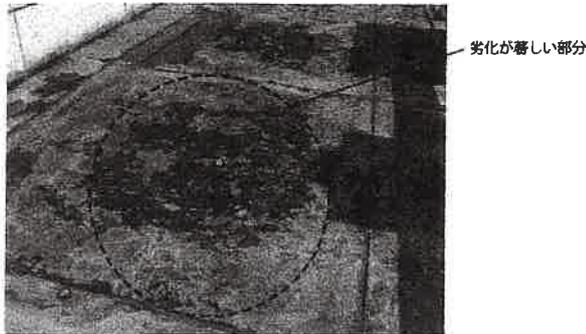
寒冷地の建築物を調査したところ、屋上防水の押さえコンクリートに写真のようなポップアウトを伴うひび割れやスケーリングが認められ

コアを採取して調査したところ、コンクリートの気泡間隔係数が (A) であったことから、凍害によるスケーリングが進行したと判断した。また、ポップアウトの発生は、(B) ためと考えられる。さらに、写真中央付近での劣化が著しい原因は (C) ためと判断した。

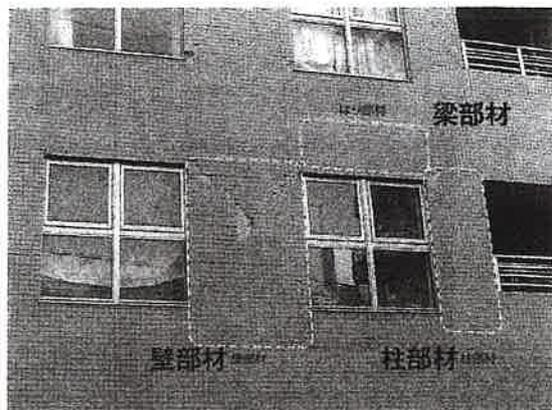
地震発生直後の鉄筋コンクリート造建物の臨時点検において撮影された写真のような変状から判断した次の (1) ～ (4) の記述のうち、最も不適当なものはどれか。

- (1) 壁部材のひび割れの原因は、せん断力によるものと判断した。
- (2) 壁部材の内部鉄筋は、座屈していると判断した。
- (3) はり部材の曲げ耐力は、低下していないと判断した。
- (4) 柱部材の水平耐力は、低下していないと判断した。

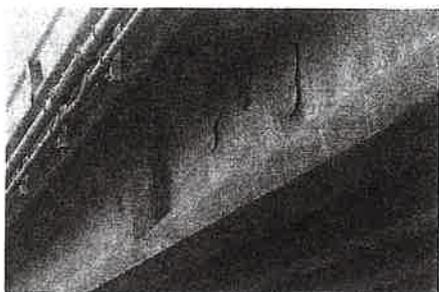
写真1 PC桁の鉄筋腐食によるかぶりコンクリートの浮き

写真番号	対策
(1)	1	電気防食工法
(2)	2	床版防水工法
(3)	3	表面被覆工法
(4)	4	電気化学的脱塩工法

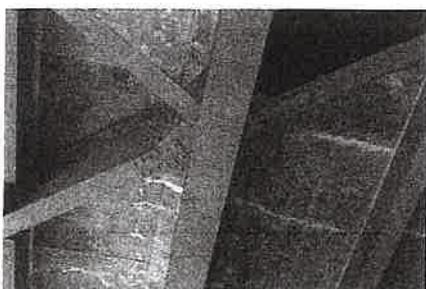
写真2 鋼製RC床版下面のひび割れ

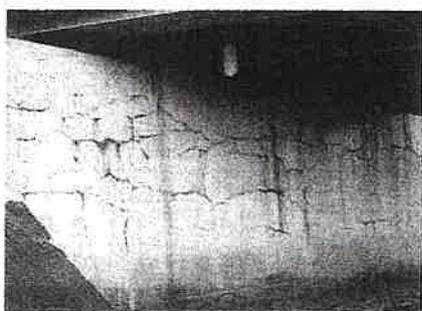
写真4 RC橋台のひび割れ

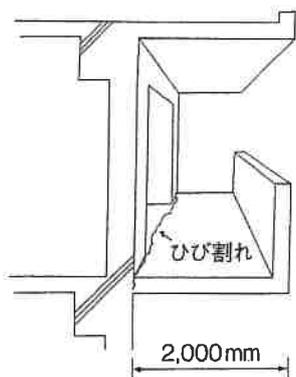
鉄筋コンクリート造建物のベランダで、図のようなひび割れ（最大幅：1.5mm）が発生した。そこで、鼻先（先端）部分のレベルを調査したところ、竣工当時と比較すると下がっていることがわかった。

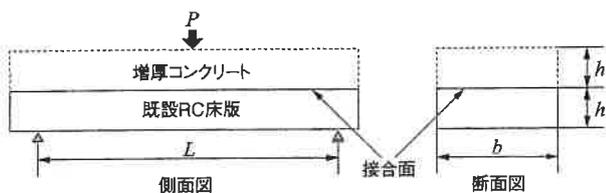
図のようにスパン L で単純支持された既設鉄筋コンクリート床版（幅 b 、厚さ h ）に、同一幅で同一厚さのコンクリートを打設し、増厚を行うこととした。

増厚後にRC床版スパン中央部に鉛直荷重 P が作用した時、接合面に付着がない場合と完全に一体となっている場合の最大たわみの組合せとして、適当なものはどれか。ただし、増厚前の既設RC床版スパン中央部に、鉛直荷重 P が作用した時の荷重点の最大たわみを1とし、自重の影響は無視し、既設RC床版と増厚コンクリートそれぞれのヤング係数は同じと仮定する。
