写真-2 取水管橋台劣化状態

3. 対策工法の検討

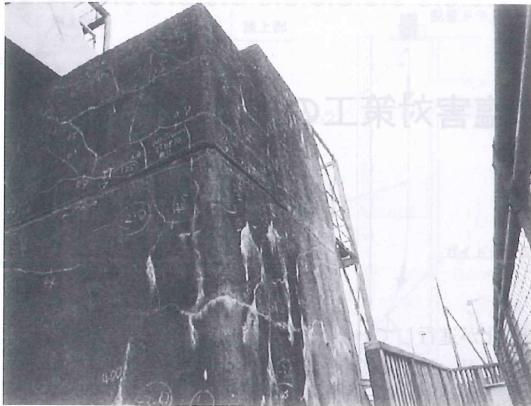
調査工事では、はつり調査、コア採取調査を行い、コンクリートの圧縮強度や、鉄筋の腐食状況、中性化深さ、塩化物イオン濃度等について評価した。

コンクリートの圧縮強度は、平均22.5 N/mmで建設当時の設計基準強度18 N/mmを満たしており、中性化は最も進行している個所でも鉄筋からのはなれが5 mmであることを確認した。

また、コンクリート表面のひび割れ状況や、採取したコアの骨材周辺の反応リムより、コンクリートひび割れはASRが主要因であることも考えられたが、建設後50年以上経過していることや、並行して同時期に建設された同発電所の他設備の促進膨張試験結果から、反応は収束していると判断した。

一方、鉄筋の腐食状況としては腐食グレードⅢ～Ⅳ(加速期～劣化期)に該当しており、橋台建設時から現在までの腐食量と現状の塩化物イオン濃度から腐食進行速度を求めるとき、今後対策をせずに腐食が進行した場合、数年で構造的な欠陥につながる可能性が判明した。加えて塩化物イオン濃度の測定結果では、鋼材腐食発生限界濃度1.2 kg/m³(安全側に考慮した値)を超過している個所を確認しており、取水管橋台では支配的な構造物劣化要因が、塩害による鉄筋腐食であると判断し、対策を立案することとした。

橋台は、これまでの調査結果から構造物内部の鉄筋には錆が見られるものの、現存の鉄筋量で安全性が確保されていることから、「劣化(鉄筋腐食)の進行を抑制すること」

を要求性能として、本工事では亜硝酸リチウム工法を採用した。

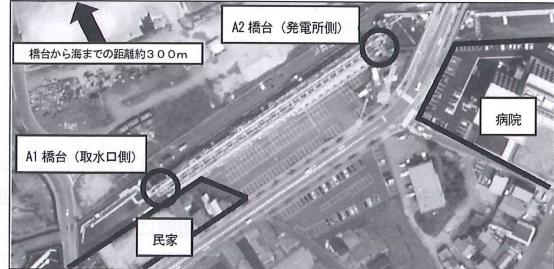
A2橋台から病院までの距離は約50 m、A1橋台に至っては最も近い民家まではわずか2 mであり、工事に伴う騒音・振動の影響が懸念された。施工個所周辺状況を写真-3、4に示す。

写真-3 施工個所周辺状況図

調査結果および家屋との近接状況をふまえ、表-1のとおり工法の比較検討を行った。断面修復工法によりコンクリートの一部を取壊し、鉄筋を取り替えることが最も安価で作業期間も短いが、騒音や振動が発生すること、さらにA1橋台の民家側では、小型のピックハンマーであってもはつり作業に十分な空間の確保が困難であり、採用不可と判断した。

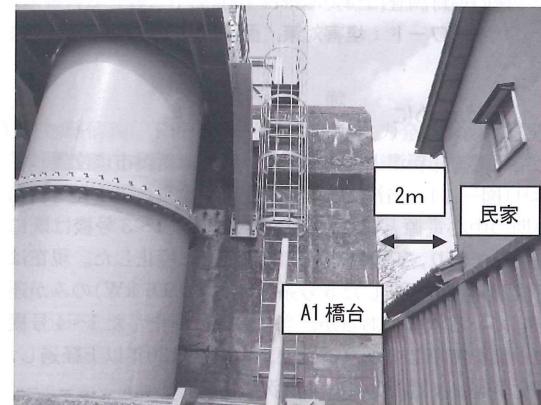
写真-4 民家との近接状況(A1橋台)
