過去
問題

2012年度

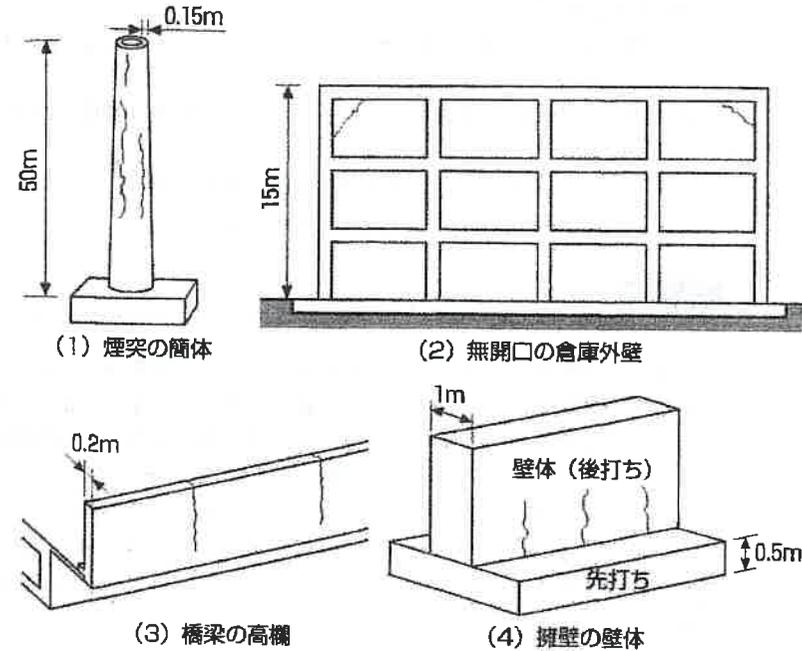
問題2

次の(1)～(4)の図に示す鉄筋コンクリート構造物に発生したひび割れのうち、温度変化に起因する応力により発生したものは考えられないものはどれか。

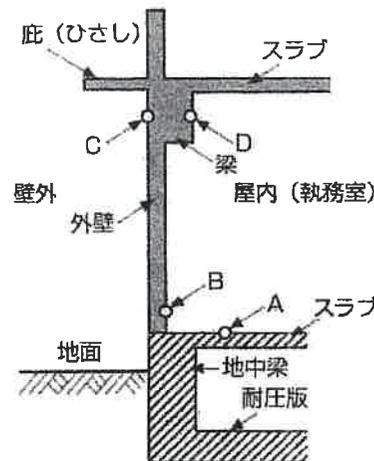
問題5

下図に示す鉄筋コンクリート造事務所において、供用30年時点でのA、B、CおよびD部における中性化深さを比較したとき、A部とB部における中性化深さの大小関係およびC部とD部における中性化深さの大小関係の組合せとして、次の(1)~(4)のうち、最も適当なものはどれか。

なお、コンクリートには普通ポルトランドセメントと高炉セメントB種を使用した部分があるが、水セメント比は同一であり、いずれも打込み後十分な養生を行った打放しコンクリートであり、A、B、CおよびD部には仕上げ材は施されていない。

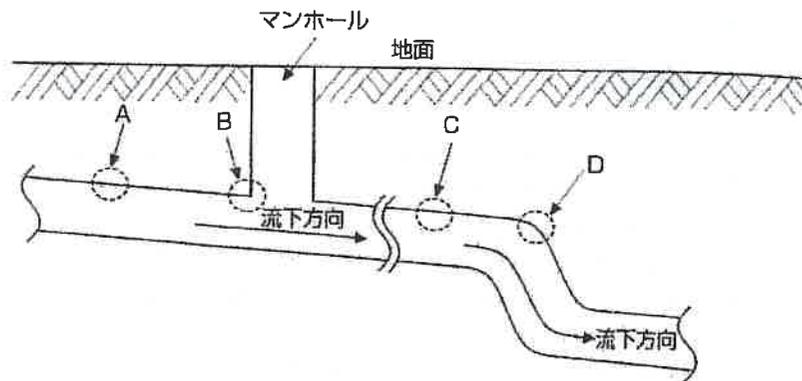
問題 8

下水道関連施設で生じるコンクリートの化学的腐食（硫酸腐食）では、嫌気性細菌と好気性細菌による酸化・還元反応によって劣化が進行する。下図は、鉄筋コンクリート製の下水道の模式図（側面図）である。部位 A と B および部位 C と D の劣化程度の大小関係の組合せとして、次の(1)～(4)のうち、適当なものはどれか。なお、部位 A～D は、いずれも管の内面である。

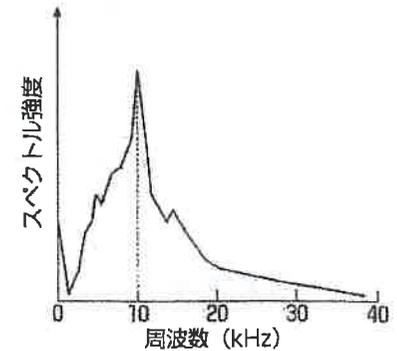
図1 断面図と測定情況

図1に示すように、コンクリート表面から空洞までの深さを衝撃弾性波法によって測定した。その結果、図2に示すスペクトル図が得られた。

このとき、コンクリート表面から空洞までの深さの推定値のうち、適当なものはどれか。ただし、コンクリート中の弾性波伝播速度は4000m/secとする。

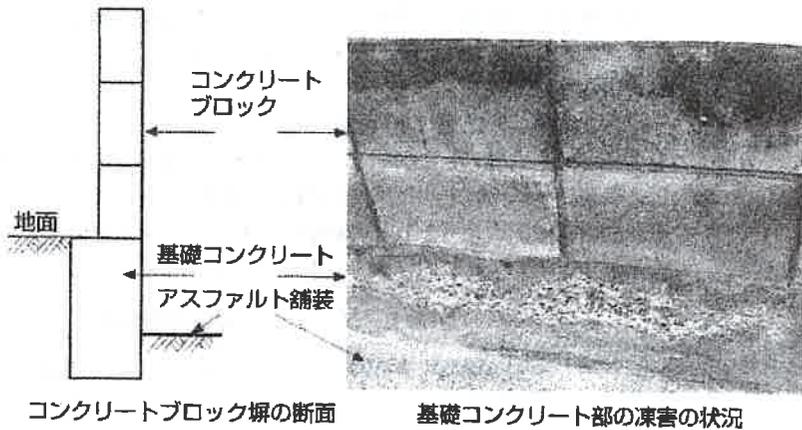
問題 24

下図に示す寒冷地の民家のコンクリートブロック塀において、写真に示すような凍害が見られた。土留めとしても用いられている基礎コンクリートのみに凍害が生じた原因の推定として、不適当なものはどれか。

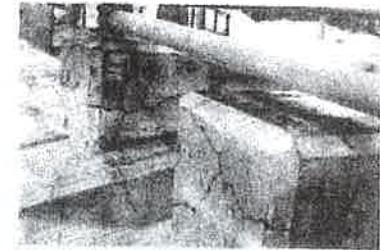
問題 25

コンクリート構造物に写真に示す変状が生じていた。それぞれの変状の原因に関する次の(1)～(4)の組合せのうち、最も適当なものはどれか。

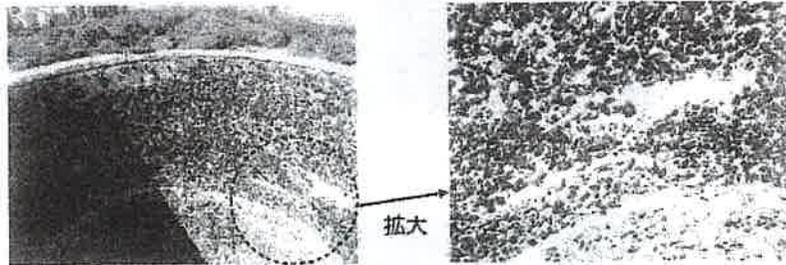
問題 26

鉄筋コンクリート造の煙突（高さ 50m、頂部の直径 1.5m）を調査したところ、筒体頂部付近の内側では骨材が露出し、セメントペーストが白色に変色していた。この変状の主たる原因として、次のうち最も適当なものはどれか。

なお、この煙突は重油の燃焼による排ガスを常時排出しており、筒体頂部の温度は最高 100℃ 程度である。

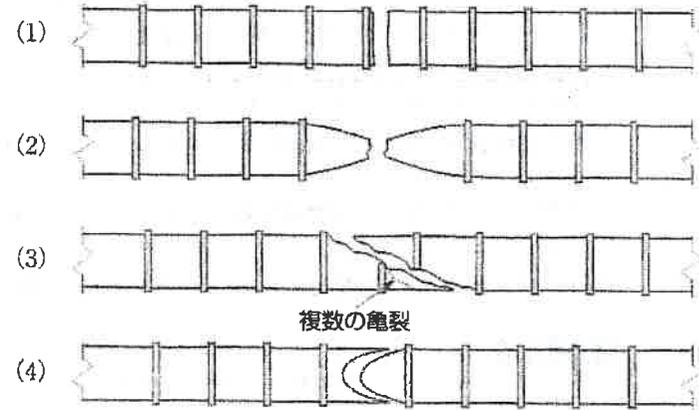
問題 27

鉄筋が疲労により破断した状態を示した模式図として、次の(1)～(4)のうち、最も適当なものはどれか。

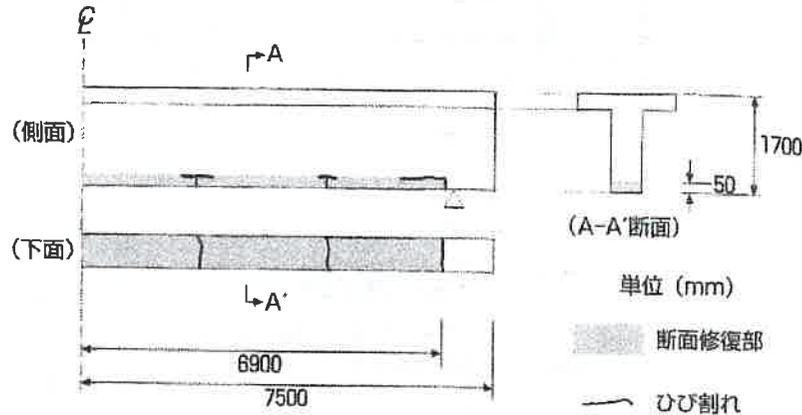
問題 29

夏期に断面修復を行った鉄筋コンクリート製 T 桁について、半年後に目視点検を行った結果、以下の図のようなひび割れが確認された。この原因を推定した記述として、最も不適当なものはどれか。

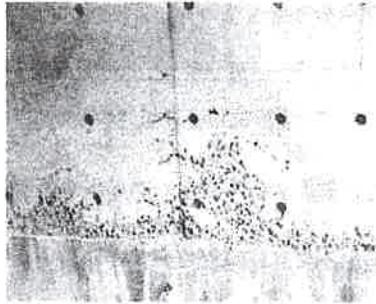
写真1 豆板 (ジャンカ)

- (1) 写真1に示す不良部分をはつり取り、健全部を露出させポリマーセメントモルタルを充填した。
- (2) 写真2に示す不良部分をはつり取り、無収縮性のモルタルを充填した。
- (3) 写真3に示すセパレータ周辺に発生した幅0.1mmのひび割れに、機械式自動混合注入機を使用して可とう性エポキシ樹脂を注入した。
- (4) 写真4に示す縁切れしている部分の全長をUカットし、ポリマーセメントモルタルを充填した。

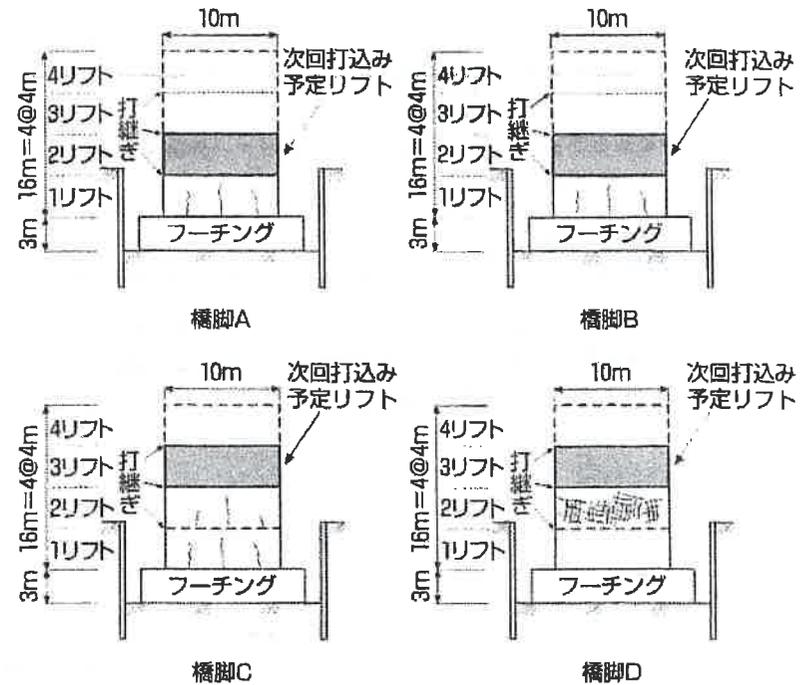
問題 32

壁式橋脚（断面寸法 10m×2.5m）で、図に示すひび割れがコンクリートの打込み後 28 日までに発生した。次回の打込み予定のリフトで実施するひび割れ抑制対策に関する次の(1)～(4)の組合せのうち、最も不適当なものはどれか。

ひび割れの発生状況	ひび割れ抑制対策
(1)	橋脚A	1リフトの下端から発生している鉛直方向の幅0.3mm程度のひび割れ	2リフトの水平方向鉄筋を1リフトよりも増量した。
(2)	橋脚B	1リフトの下端から発生している鉛直方向の幅0.4mm程度のひび割れ	2リフトのセメントを低熱型のセメントに変更した。
(3)	橋脚C	1および2リフトそれぞれにおいて、下端から発生している鉛直方向の幅0.2mm程度のひび割れ	3リフトの型枠に発泡スチロールを巻いて断熱性を高めた。
(4)	橋脚D	2リフトに発生している幅0.05mm程度のひび割れ	3リフトの型枠を脱型後すぐに被膜養生剤を散布した。

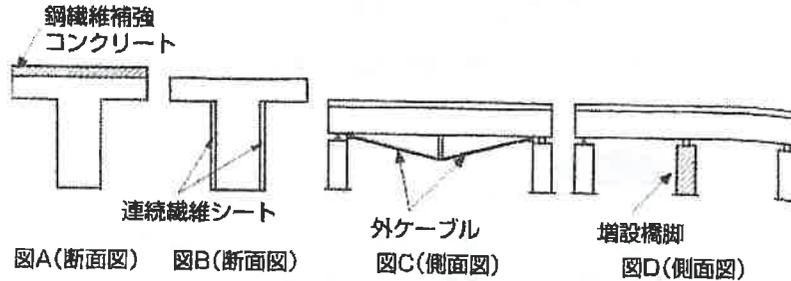
問題 33

鉄筋コンクリート単純桁橋の変状とその対策に関する次の(1)～(4)の組合せのうち、不適当なものはどれか。

変状	対策
(1)	過剰な振動	鋼繊維補強コンクリートによる桁上面の増厚 (図A)
(2)	過剰な振動	連続繊維シートの桁側面への接着 (図B)
(3)	過大なたわみ	外ケーブルの設置 (図C)
(4)	過大なたわみ	桁のスパン中央に橋脚の増設 (図D)

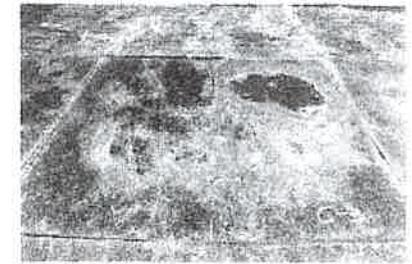
写真2 屋根防水層の押えコンクリート

写真番号	対策
(1)	1	下地処置を施し、防水系の仕上塗材で塗装した。
(2)	2	伸縮目地および、ひび割れ箇所に弾性塗料を塗布した。
(3)	3	浮き部分を除去し、ポリマーセメントモルタルで断面修復し、金属笠木を設置した。
(4)	4	表面の脆弱箇所を除去し、ポリマーセメントモルタルを塗布した。

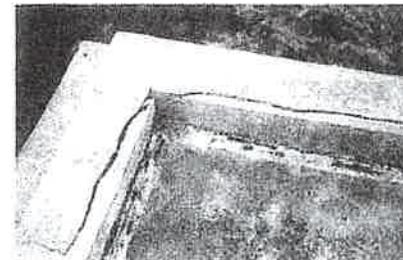
写真3 屋根パラペット天端

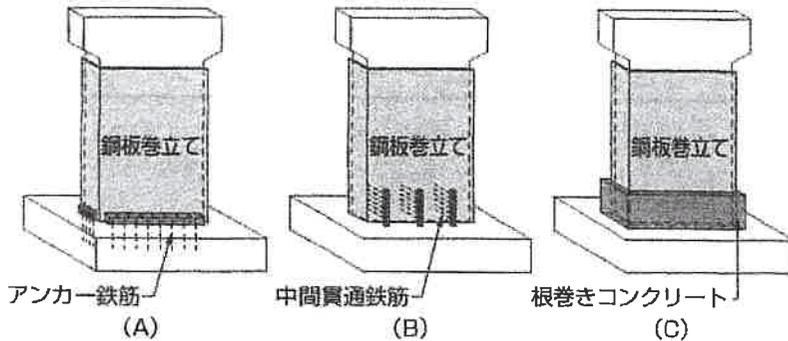
問題 39

下図 (A)～(C) は、鉄筋コンクリート壁式橋脚の耐震補強を目的とした鋼板巻立て工法の性能を向上させるための付加的な措置を模式的に示した図である。それぞれの図の説明を行った (イ)～(ハ) の記述に関する次の (1)～(4) の正誤の組合せのうち、適当なものはどれか。

- (イ) 図(A)に示すように、曲げ耐力を向上させるために、鋼板に接合した鉄筋をフーチングに定着した。
- (ロ) 図(B)に示すように、じん性を向上させるために、塑性ヒンジ部に中間貫通鉄筋を配置した。
- (ハ) 図(C)に示すように、せん断耐力を向上させるために、塑性ヒンジ部を鉄筋コンクリートで巻き立てた。

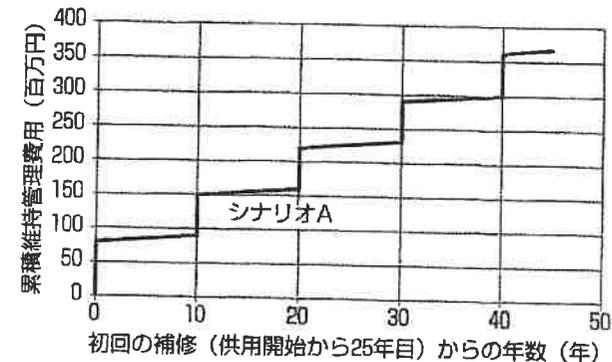
図1 補修後の累積維持管理費用

塩害環境にある鉄筋コンクリート道路橋の上部工で点検を行ったところ、対策が必要と判定されたため、供用開始から25年目に補修を行うこととした。図1には、補修工法として、表1に示す断面修復工法と表面被覆工法を併用した場合の維持管理シナリオ(シナリオA)に基づいて算出した初回の補修費用を含めた補修後の累積維持管理費用を示す。
