## 問 題 ( 診 断 士 )

【問題 1】

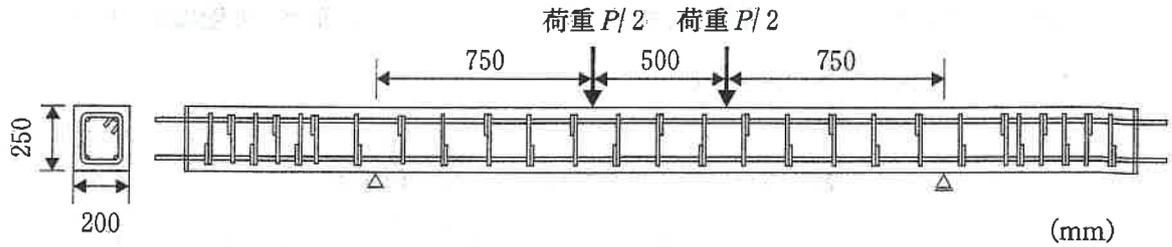
図1 鉄筋コンクリート梁の荷重状況

引張鉄筋比が釣合い鉄筋比以下の鉄筋コンクリート梁に、図1に示すように荷重を載荷した。図2は、その時に得られた荷重( $P$ )と支点間中央部のたわみ( $\delta$ )の関係の概略図である。図2中のA～Cにあてはまる次の(1)～(4)の語句の組合せのうち、適当なものはどれか。

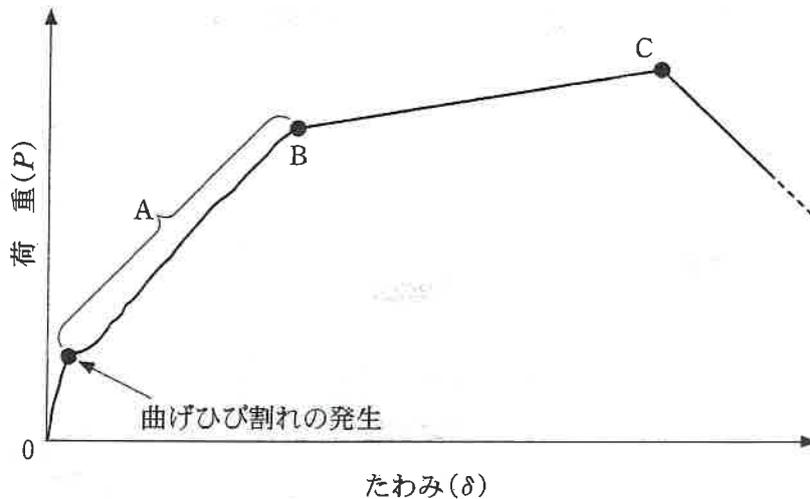
図2 荷重と支点間中央部のたわみの関係の概略図

A	B	C
(1)	支点間中央部断面での中立軸位置は移動しない	鉄筋の降伏開始	コンクリートのせん断破壊
(2)	支点間中央部断面での中立軸位置は移動しない	コンクリートのせん断ひび割れの発生	コンクリートの圧縮破壊
(3)	支点間中央部断面での中立軸位置が圧縮縁側に移動する	コンクリートのせん断ひび割れの発生	コンクリートのせん断破壊
(4)	支点間中央部断面での中立軸位置が圧縮縁側に移動する	鉄筋の降伏開始	コンクリートの圧縮破壊

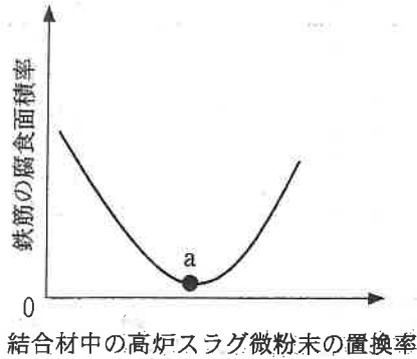
外部からの塩分浸透による塩害と中性化の複合劣化を模擬した促進試験により、結合材中の高炉スラグ微粉末の置換率の異なるコンクリート中の鉄筋腐食の進行を比較した結果、下に示す概念図のような現象が確認された。この図に関する以下の記述中の(A)～(C)にあてはまる次の(1)～(4)の語句の組合せのうち、適当なものはどれか。

結合材中の高炉スラグ微粉末の置換率の増加に伴い、コンクリートの(A)は小さくなり、コンクリート中の(B)は減少する。結果的に、鉄筋位置での(C)が最小となったa点で鉄筋腐食が最も抑制されたと考えられる。

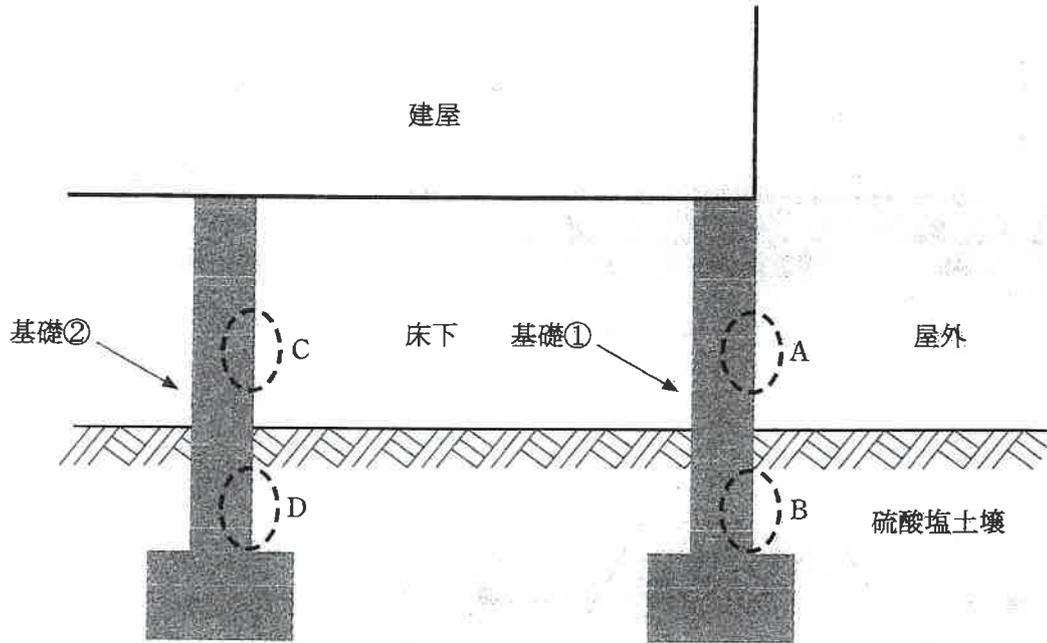
下図は、地盤が硫酸塩土壌である敷地に建設された建築構造物の基礎部分を示したものである。この基礎コンクリートで硫酸塩劣化が生じる場合、図中のA～Dのうち、劣化速度が最も大きくなると考えられる位置はどれか。

なお、基礎①の屋外側は雨がかりがあり、屋外および床下の土壌は湿潤状態にある。また、床下は常時換気されている。

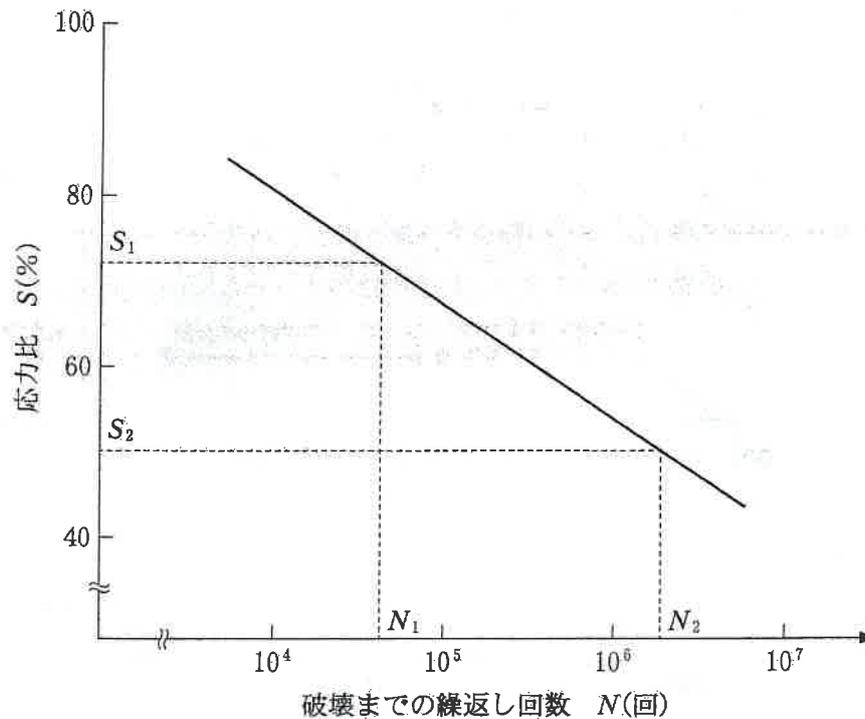
下図は、コンクリートの繰返し圧縮応力比  $S$  と破壊に至るまでの繰返し回数  $N$  の関係を表した  $S-N$  曲線である。このコンクリートに応力比  $S_1$  で  $n_1$  回繰返し応力を加えた後、応力比  $S_2$  で繰返し載荷を  $n_2$  回行ったところで破壊した。この時の繰返し回数  $n_2$  として、(1)~(4)のうち適当なものはどれか。

なお、応力比  $S$  は、コンクリートの静的圧縮強度に対する繰返し圧縮応力の比であり、繰返し回数  $N_1$  および  $N_2$  は、応力比  $S_1$  および  $S_2$  でそれぞれ破壊に至るまでの繰返し回数である。ただし、 $n_1 < N_1$  とする。

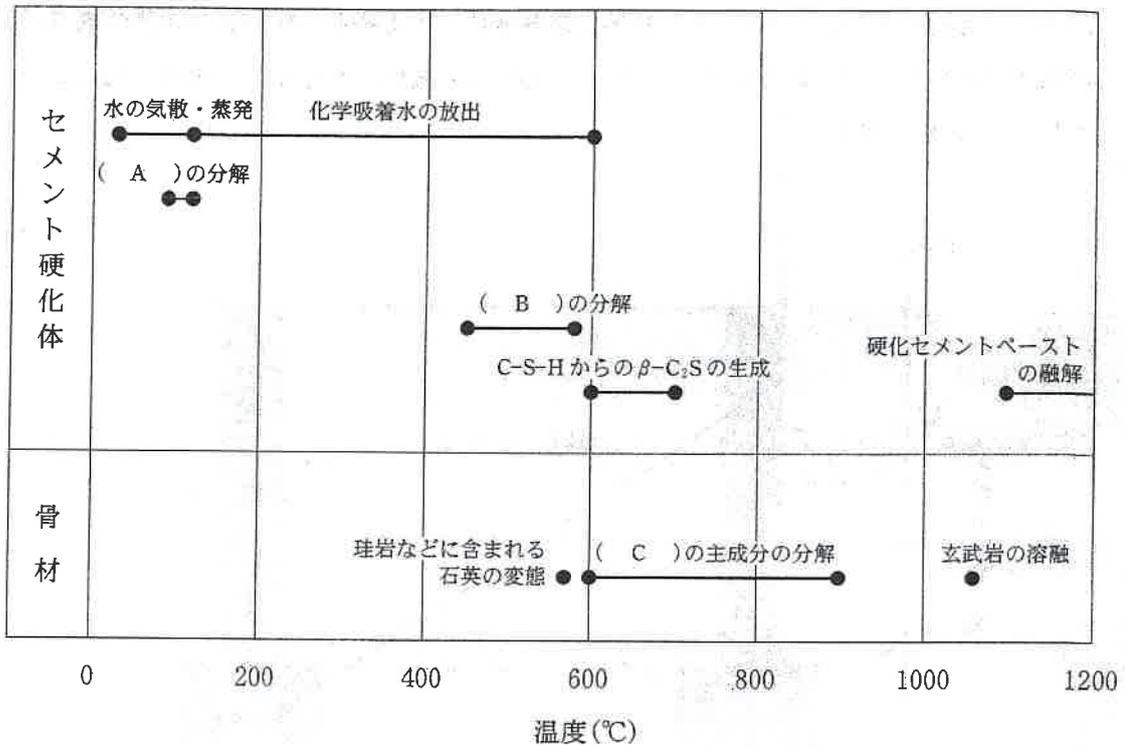
下図は、加熱されたセメント硬化体および骨材中に含まれる物質の各温度域での化学的変化を示したものである。図中の(A)～(C)にあてはまる次の(1)～(4)の語句の組合せのうち、適当なものはどれか。

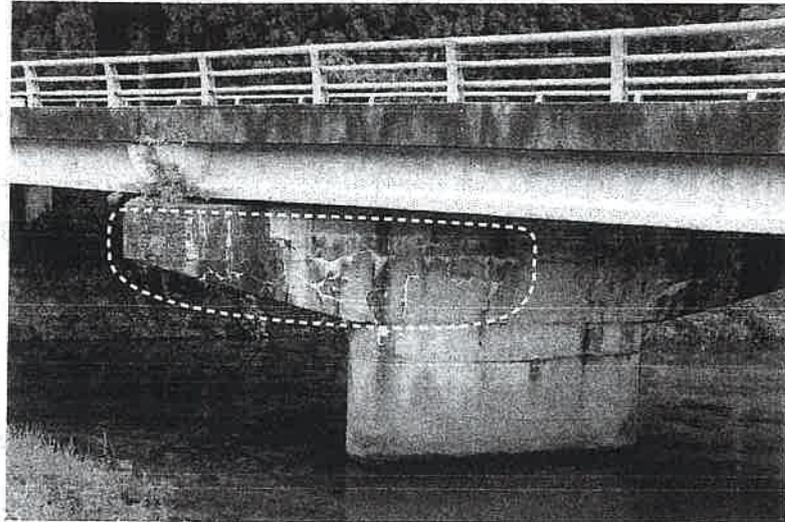
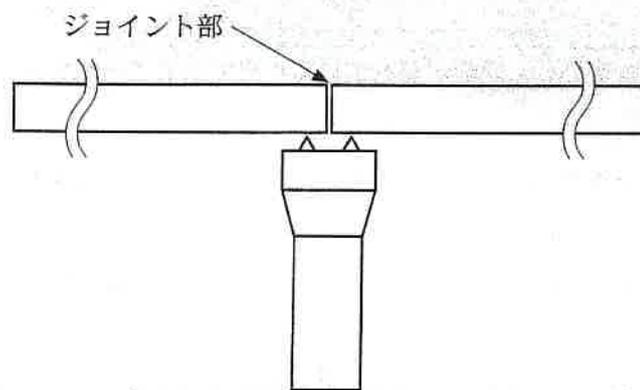
橋梁の側面の概略図

山間部に位置する鉄筋コンクリート橋脚において、下の写真の○で示す範囲に生じている変状について、原因を推定することとした。その際に行う机上調査として、最も不適当なものはどれか。

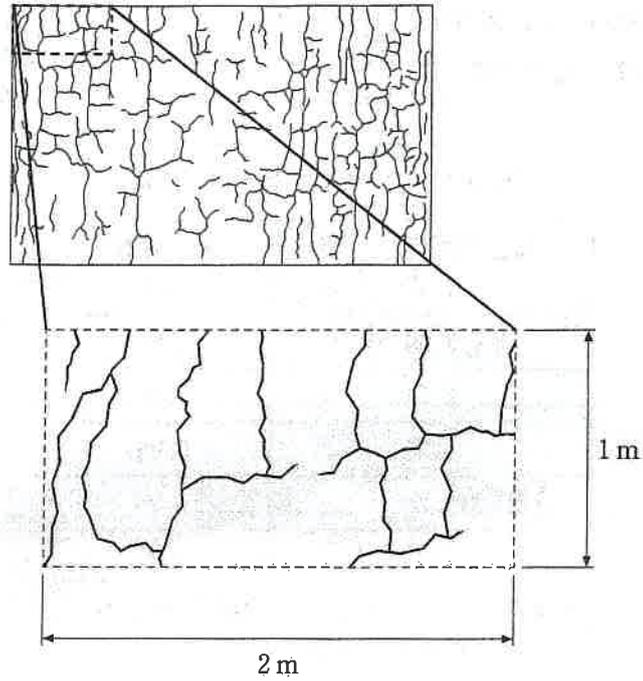
下図は、コンクリート構造物の表面に発生したひび割れ状況を示したものである。点線で囲まれた部分(1 m × 2 m)のおおよそのひび割れ密度を示したものとして、次の(1)～(4)のうち、最も適当なものはどれか。

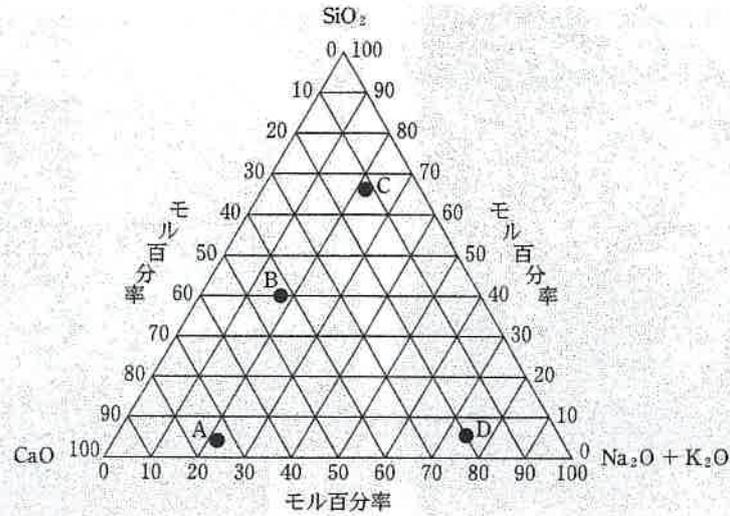
コンクリート表面の白色の付着物 A, B, C, D を蛍光 X 線分析装置で分析した結果を基に、下に示す三成分系図を作成した。これらの付着物のうち、アルカリシリカゲルであると推定される付着物の組合せとして、次の(1)～(4)のうち、最も適当なものはどれか。

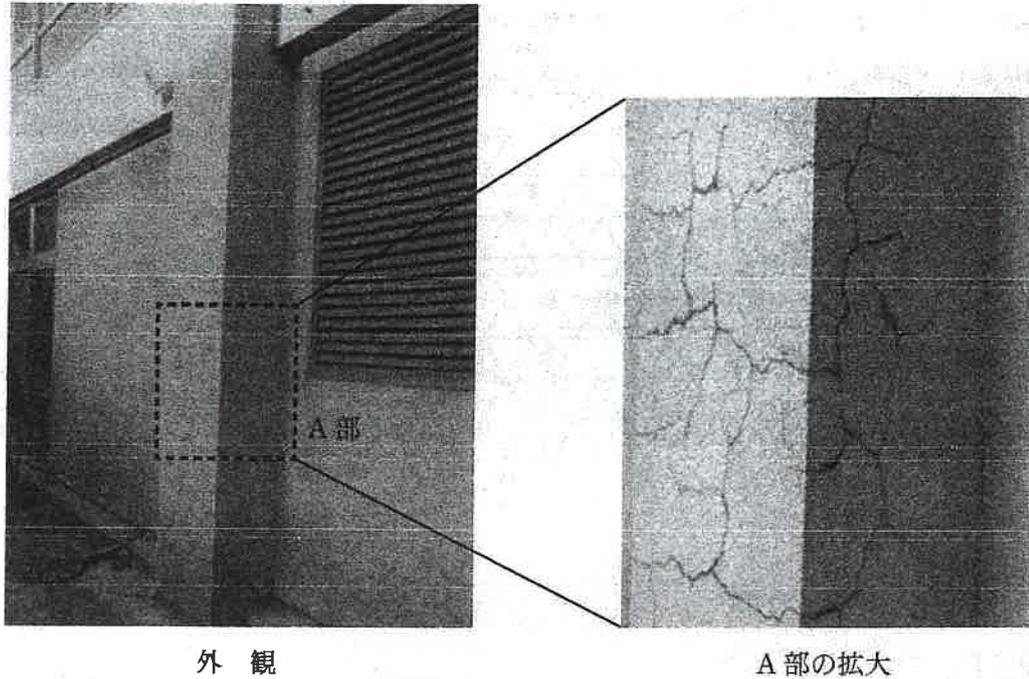
寒冷地にある鉄筋コンクリート造建物のモルタル仕上げ面(モルタル厚さ 20 mm)に写真に示すひび割れが生じた。このひび割れの主たる原因として、次の(1)～(4)のうち、最も考えにくいものはどれか。

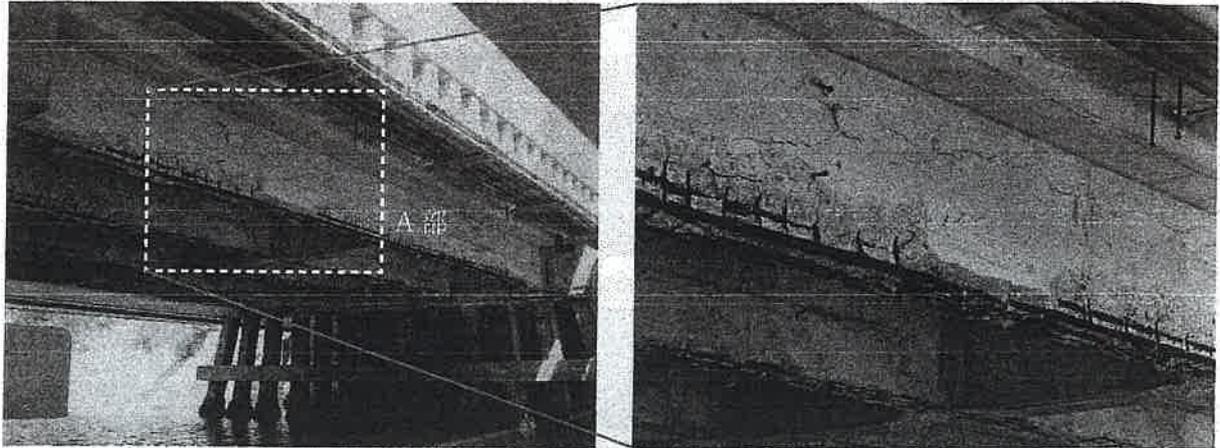
全 景

写真は、沿岸部に位置する鉄筋コンクリートT桁橋である。この橋梁がある道路は、今後も長期的な供用が予定されている。この道路の維持管理計画を立てる上で、この橋梁に対する合理的な対策として、次の(1)～(4)のうち、最も適当なものはどれか。

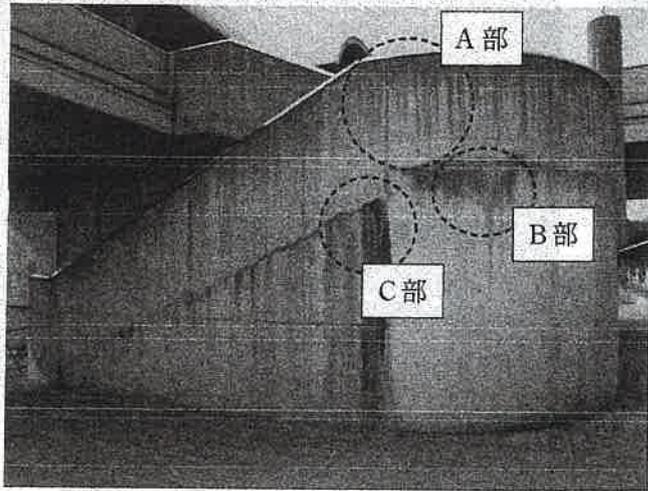
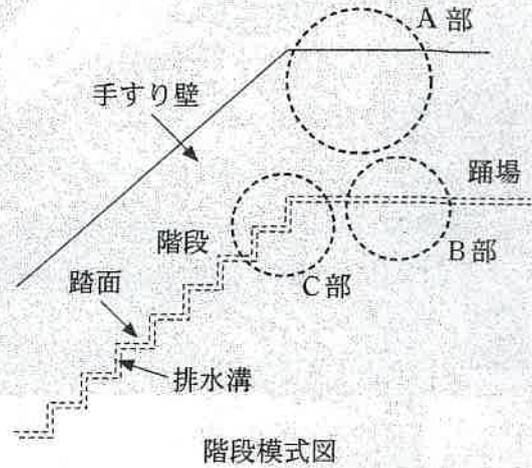
写真は、鉄筋コンクリート造の屋外階段の外観を示したものである。手すり壁の立上り部と踏面端部の排水溝の境界には貫通しているひび割れが認められる。A～C部の変色の主たる原因に関する、次の(1)～(4)の組合せのうち、最も適当なものはどれか。

なお、雨水は踏面端部の手すり壁に沿った排水溝により下部へ排水される形状となっている。

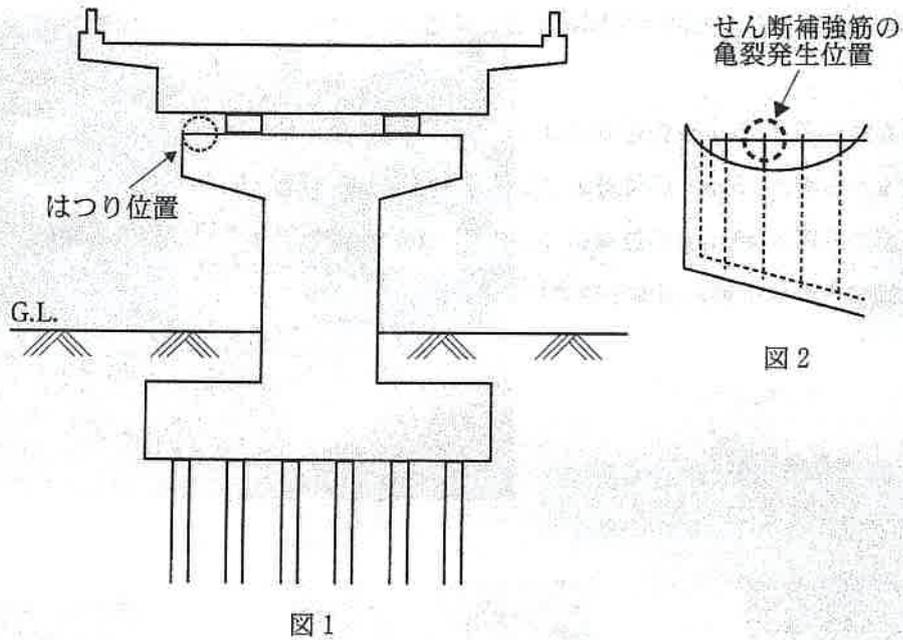
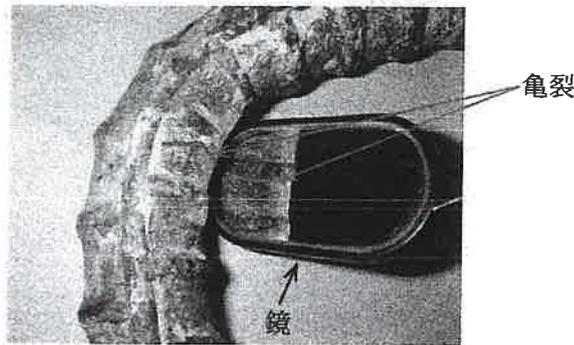
写真1 曲げ加工部の亀裂

図1に示す1980年に施工されたコンクリート橋脚の張出し部のコンクリートにおいてひび割れが発生していたので、この部分のコンクリートをはつったところ、図2に示す位置のせん断補強筋の曲げ加工部に写真1に示すような亀裂が見られた。この亀裂が生じた主原因に関する次の(1)～(4)のうち、適当なものはどれか。

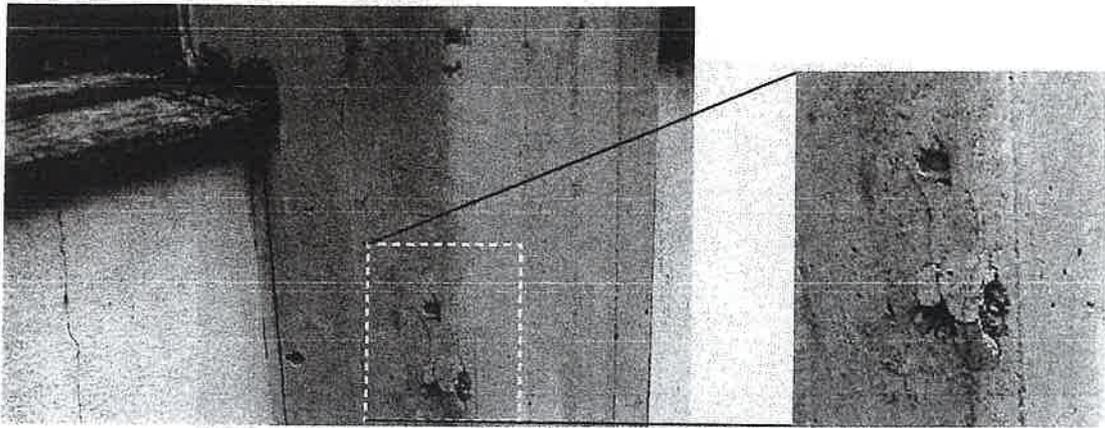
ポップアウト部の拡大

積雪寒冷地に建てられた鉄筋コンクリート造建物の柱に写真に示すようなポップアウトがみられた。このポップアウトの原因と判断した次の(1)～(4)の骨材のうち、適当なものはどれか。

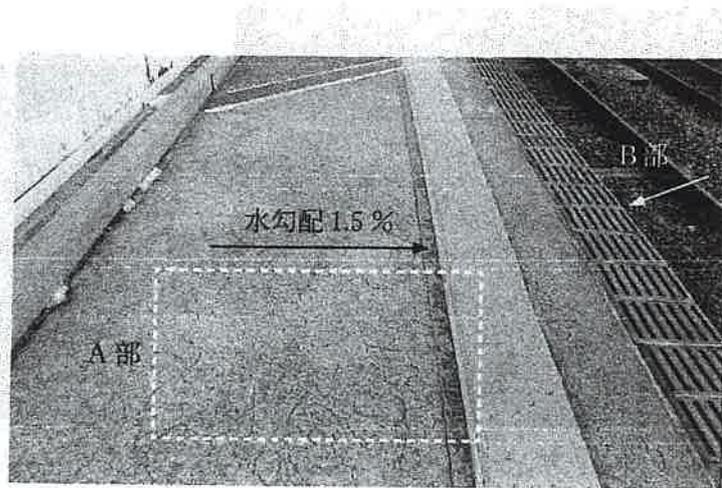
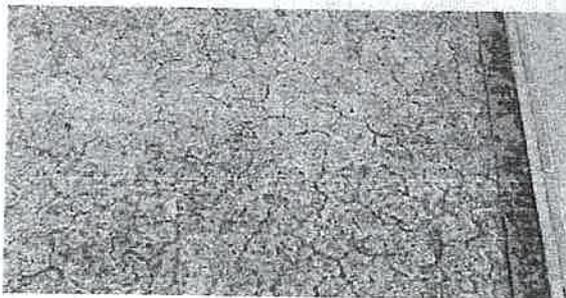
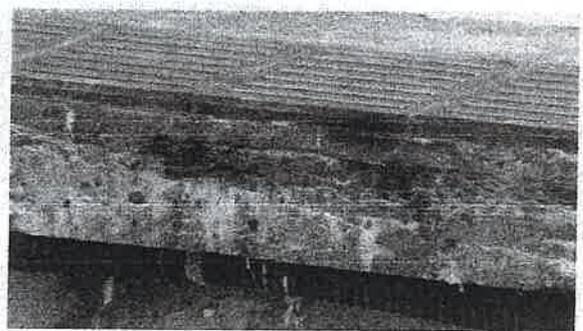
東北地方における鉄道駅のプラットフォームにおいて、鉄筋コンクリート床版の上面および側面に写真に示すような変状が確認された。このような変状が生じた原因として次の(1)～(4)のうち、適当なものはどれか。

A部の拡大(鉄筋コンクリート床版上面)

B部の拡大(鉄筋コンクリート床版側面)

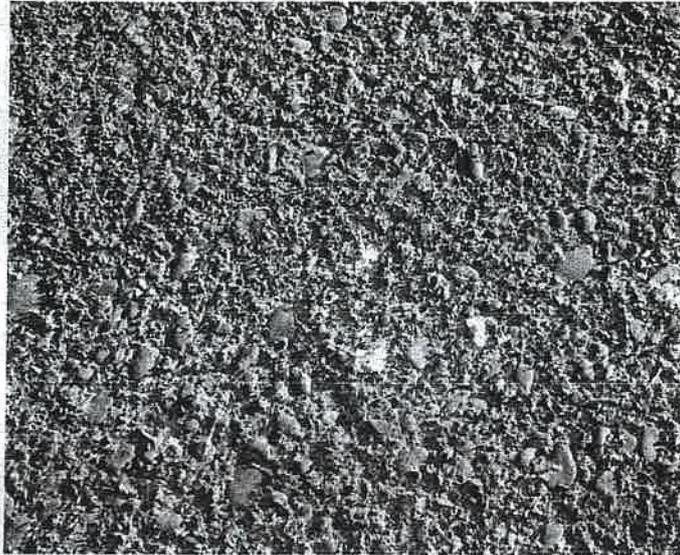
温暖な地域の海岸近くに立地し、風雨にさらされる無筋コンクリート防波堤において、建設後、早期に写真に示すような表面の粗面化が生じていた。このような現象が生じた要因に関する次の(1)～(4)の記述のうち、不適当なものはどれか。

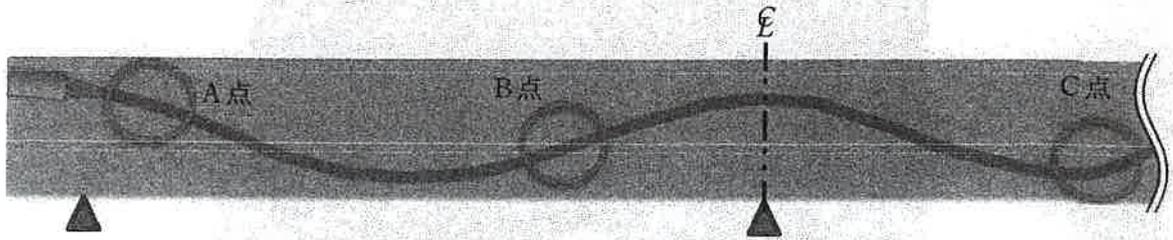
図1 X線撮影位置

プレストレストコンクリート桁において、シース内へのグラウト注入時に閉塞が確認されたため、X線透過試験法を用いて図1中の赤丸で示す箇所のグラウトの充填状況の確認を行ったところ、図2のようなX線フィルム画像が得られた。グラウトの充填状況の判定に関する次の(1)~(4)の組合せのうち、適当なものはどれか。

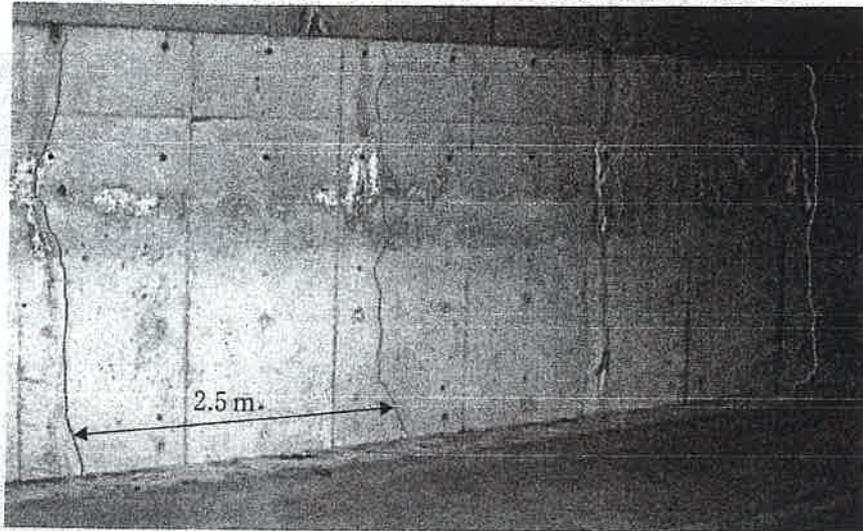
夏期に打ち込まれた長さ 20 m のボックスカルバートの壁の鉛直方向に、写真のような幅 0.5 mm のひび割れが、約 2.5 m の間隔で発生していた。今後、同様の壁を構築する場合、ひび割れ幅を抑制するための対策として、次の(1)~(4)のうち、不適当なものはどれか。

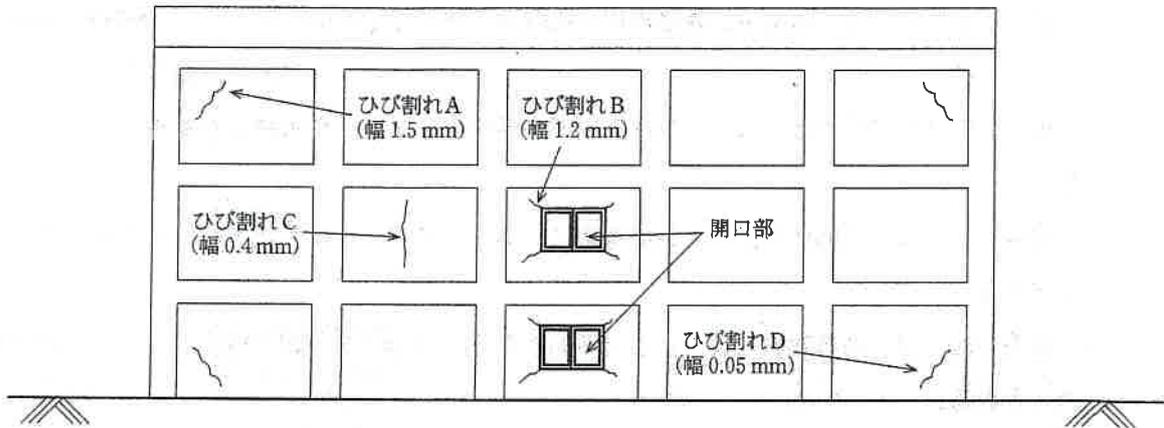
建設後10年経過した鉄筋コンクリート造建物の外壁において図に示すひび割れが生じていた。これらのひび割れに対する補修に関する次の記述のうち、不適当なものはどれか。

- (1) ひび割れAに対して、ポリマーセメントモルタルによるUカット充填工法を用いた。
- (2) ひび割れBに対して、ポリウレタン系シーリング材によるUカット充填工法を用いた。
- (3) ひび割れCに対して、エポキシ樹脂系注入材による低圧注入工法を用いた。
- (4) ひび割れDに対して、ポリマーセメントペーストによるひび割れ被覆工法を用いた。

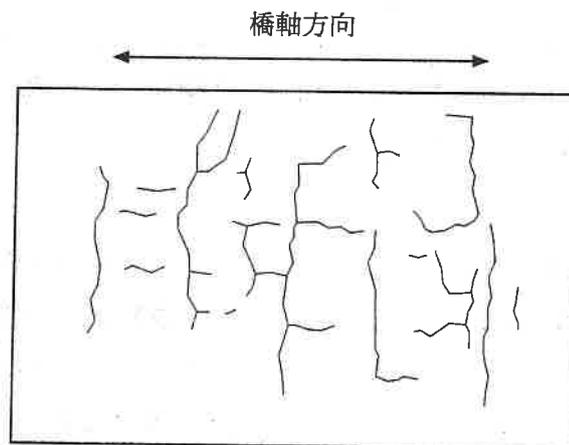
床版下面のひび割れ状況

道路橋鉄筋コンクリート床版の下面に、下図のようなひび割れが生じていたため、炭素繊維シートを格子状に貼り付けて補強した。この補強工法に期待される効果として、次の(1)～(4)のうち、不適当なものはどれか。

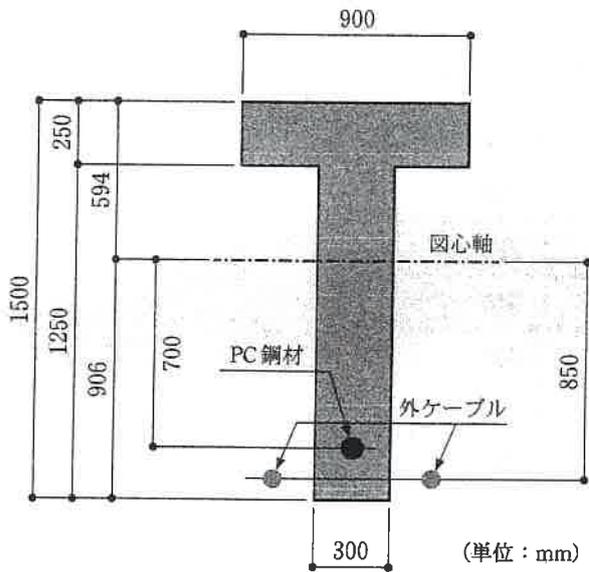
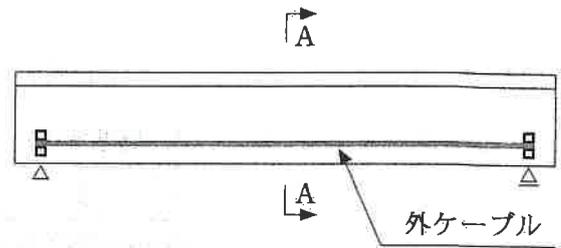
A—A 断面

プレストレストコンクリート桁において、PC鋼材が腐食により破断し、断面下縁のプレストレスの一部が消失した。このため、下図に示すように外ケーブルにより支間中央断面(A—A断面)の下縁に $5.0 \text{ N/mm}^2$ のプレストレスを再導入する場合、外ケーブルの総緊張力として、次の(1)～(4)のうち、最も近いのはどれか。

桁の断面積  $: A = 6.0 \times 10^5 \text{ mm}^2$

桁上縁の断面係数  $: Z_U = 2.17 \times 10^8 \text{ mm}^3$

桁下縁の断面係数  $: Z_L = 1.42 \times 10^8 \text{ mm}^3$
