# コンクリート構造物の 補修・補強

## 5-5 亜硝酸リチウム内部圧入によるASR膨張抑制

本節はアルカリシリカ反応（以下、ASRと称す）にて劣化した道路橋橋台の補修に関する報告である。亀甲状ひび割れの一部には漏水跡も認められ、残存膨張量も有害な値であったため、劣化因子の遮断を目的とする表面保護工法では早期に再劣化することが予測された。そこで、リチウムイオンによりアルカリシリカゲルを非膨張化させてASR膨張性を根本的に抑制する亜硝酸リチウム内部圧入工法を適用し、その後の経過観察と効果確認試験により本工法の有効性を検証した。

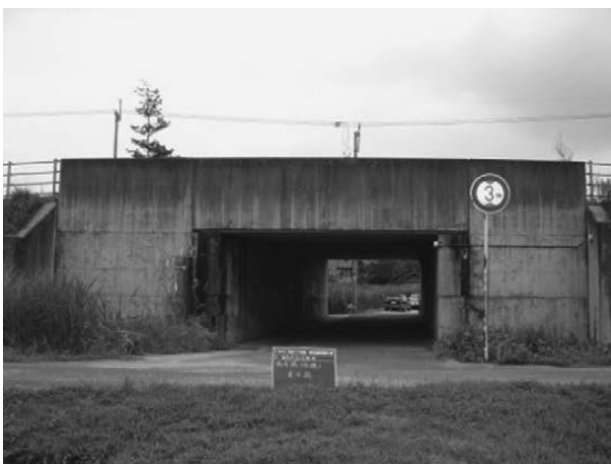
図1 対象橋梁全景

図1に対象橋梁全景を示す。

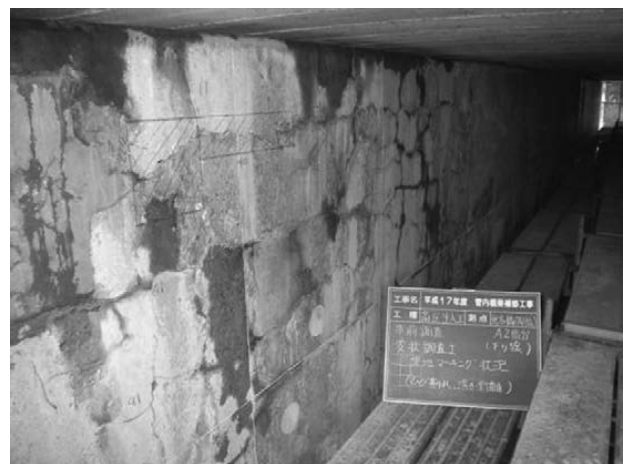
図2 ひび割れ発生状況

A1、A2橋台の躯体前面および側面（ウイング部含む）に亀甲状のひび割れが多数発生しており、最大ひび割れ幅は6.0mm、平均ひび割れ密度は $5.5\text{m}/\text{m}^2$ 程度であった。ひび割れの一部からは白色のゲルの析出および漏水跡も認められた。橋台の上には上部工が架かっており、橋台躯体に雨水が直接かかることは少ない。したがって、ひび割れからの漏水は橋台背面側から浸入した水分がコンクリート内のASRひび割れを通じて前面側へと到達したものと考えられる。ひび割れの発生状況を図2に示す。

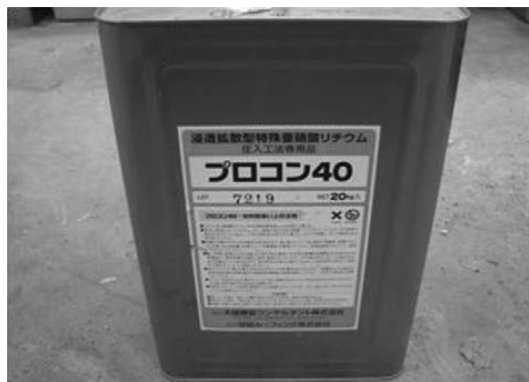
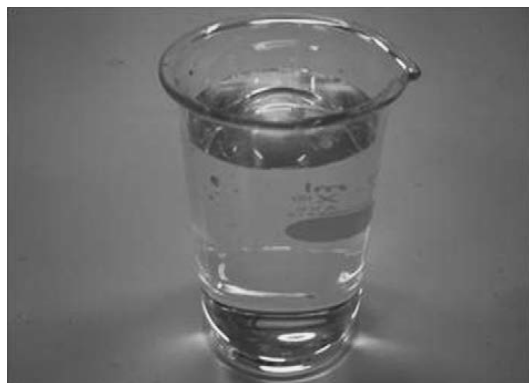
図4 亜硝酸リチウム水溶液の荷姿の例

図5 亜硝酸リチウム水溶液の外観の例

亜硝酸リチウム(Lithium Nitrite;  $\text{LiNO}_2$ )とはコンクリート補修材として開発された工業用化学製品であり、その原料は「ナフサ」と「リシア輝石」である。亜硝酸リチウム( $\text{LiNO}_2$ )は、正の電荷を帯びたリチウムイオン( $\text{Li}^+$ )と、負の電荷を帯びた亜硝酸イオン( $\text{NO}_2^-$ )とがイオン結合した物質で、水に溶けやすい性質を持っており、亜硝酸リチウム水溶液として製品化されている。色は薄い黄色または青色の透明な水溶液である。図4、図5に亜硝酸リチウムの荷姿と外観の例を示す。

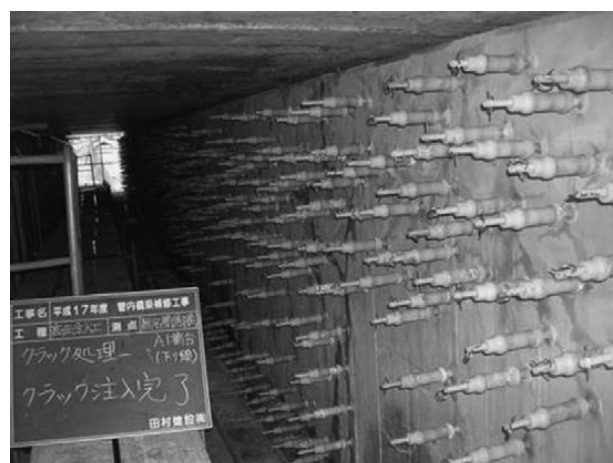
図11 表面漏出防止（ひび割れ注入工）

コンクリート表面を高圧洗浄した後、幅 $0.2 \text{ mm}$ 以上のひび割れには超微粒子セメント系注入材の注入（図11参照）を、幅 $0.2 \text{ mm}$ 未満のひび割れはポリマーセメントモルタルにて表面シールを行った。

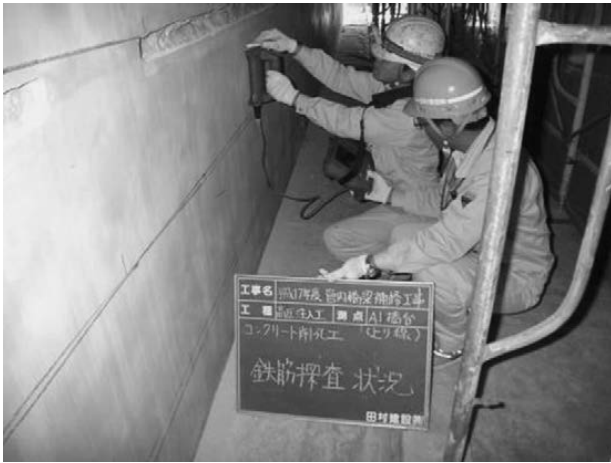
図12 鉄筋探査工

筋探査を行って既設鉄筋位置をマーキングし、既存鉄筋へ干渉しないように圧入孔の位置を設定した(図12参照)。

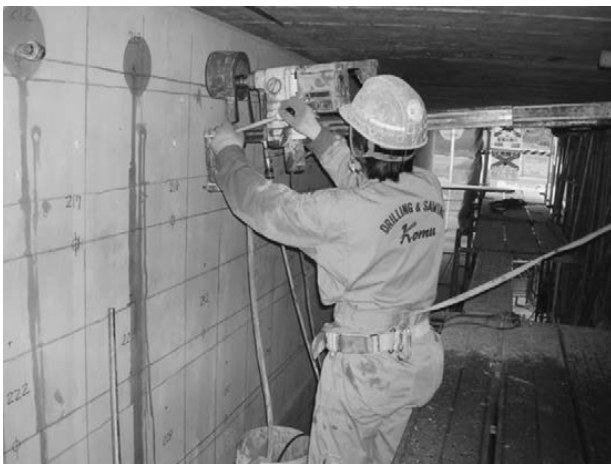
図13 削孔工 (ダイヤモンドコアドリル φ20mm)

橋台躯体前面より、ダイヤモンドコアドリルを用いて削孔径φ20mm、削孔間隔750mmにて削孔した(図13参照)。

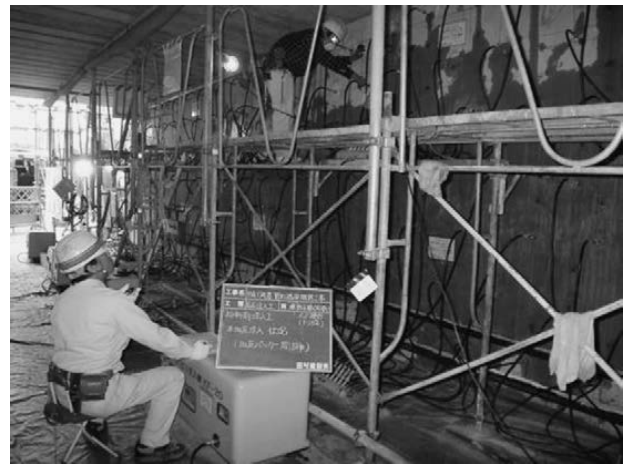
図15 本注入工 (油圧式圧入装置)

橋台躯体に対して、油圧式圧入装置の注入圧力の初期値を0.5MPaと設定して本注入工を開始し

た。途中、圧入速度が想定よりも遅く対処が必要と判断された場合には上限注入圧力の1.18MPaまでの範囲内で圧力を上げる処置を行った。全圧入孔に亜硝酸リチウム設計圧入量を全て圧入し終えるまで本注入工を継続した(図15参照)。

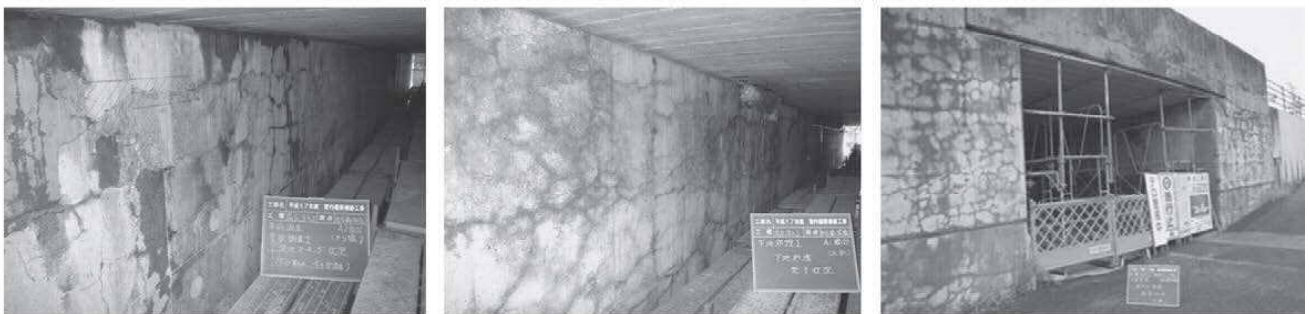
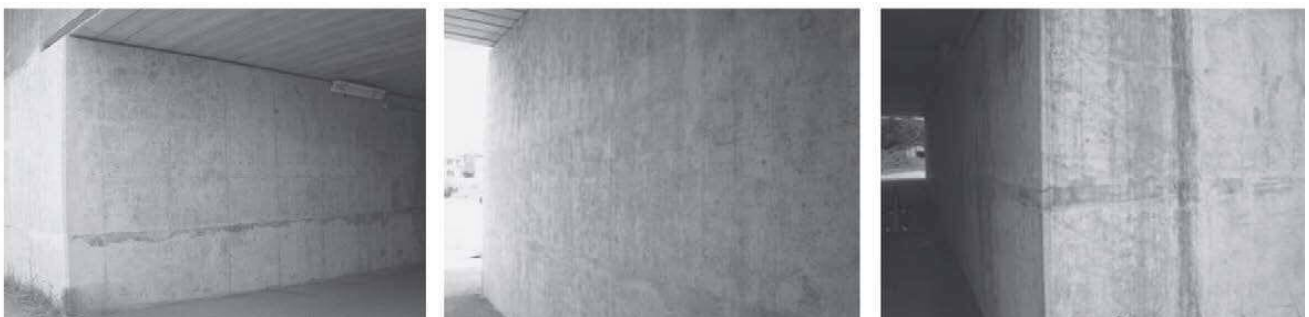
図17 施工前状況と施工後6年経過時の外観状況

本橋台の施工後、定期的に経過観察を行っている。本橋台の補修工事では、亜硝酸リチウムを内部圧入した後のコンクリート表面に表面被覆工を施していないため、コンクリート表面の経時変化を直接確認することができる。図17に施工前と施工後6年経過時の外観状況を示す。本橋台のコンクリート表面を入念に近接目視調査した結果、ASR再劣化またはその前兆を示すような外観変状は現時点で認められていない。

これらの結果から、亜硝酸リチウム内部圧入工を施工したことによって確実にASR膨張性が低減しており、その膨張抑制効果がこの6年間持続しているものと判断することができる。今後も定期的な経過観察を継続していく予定である。
