問 題 (診 断 士)

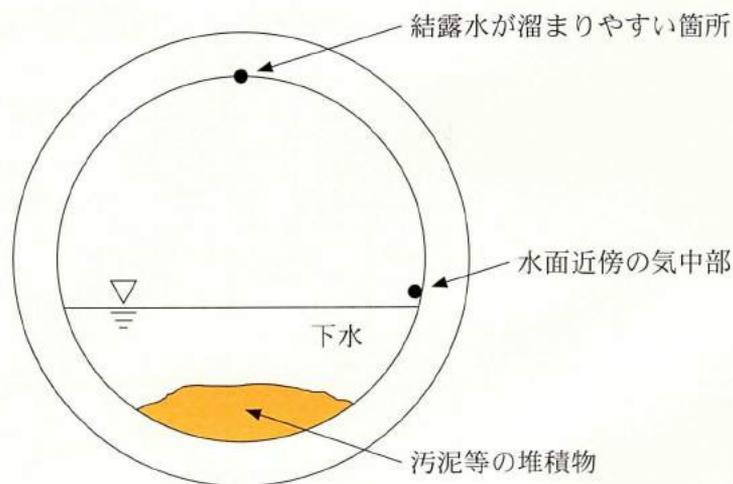
図 下水道管きよの断面図

下水中の硫酸塩は、硫酸塩還元細菌の働きにより(A)に変化する。その後、(A)ガス濃度が高まり、気相部のコンクリート表面における硫黄酸化細菌の働きにより硫酸が生成する。硫酸とコンクリート中の(B)が反応すると、(C)などが生成されて顕著な体積膨張が生じる。硫酸による化学的侵食は、図中に示した結露水が溜まりやすい箇所や水面近傍の気中部で著しく進行しやすい。

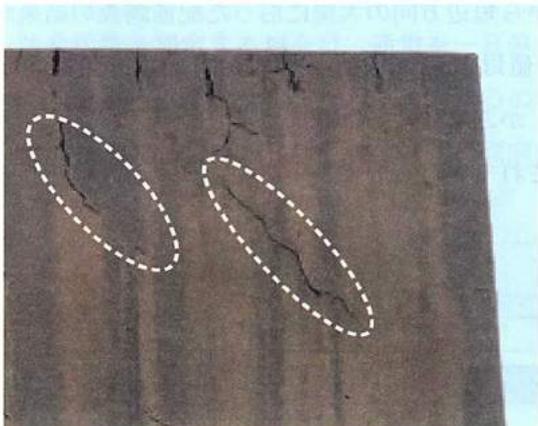
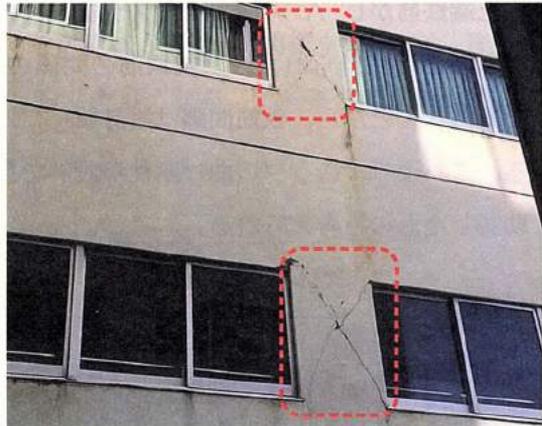
<p>写真(A) 最上階端部のひび割れ</p>	<p>写真(B) 開口部の間のひび割れ</p>
<p>推定原因：日射による温度変化に伴う変形</p>	<p>推定原因：乾燥収縮</p>

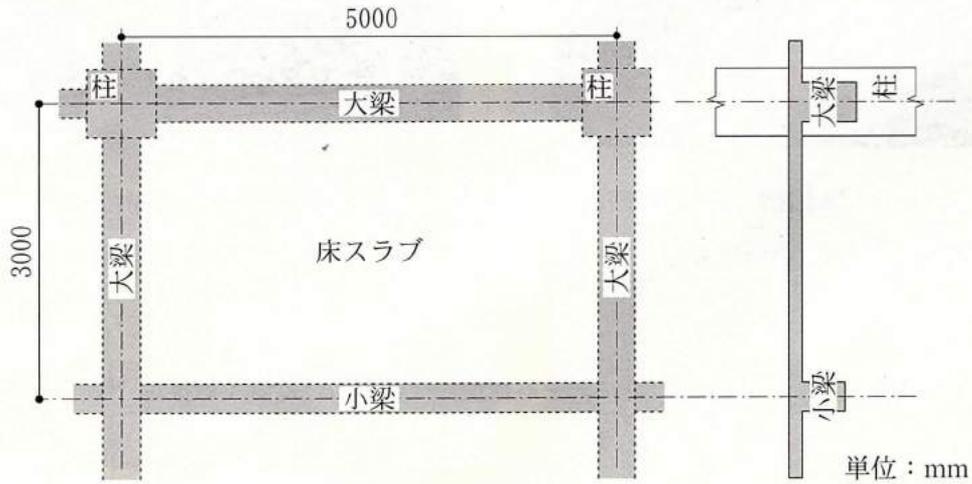
図1 床スラブ

図1に示す、竣工後30年経過したRC造建築物の床スラブで、過大なたわみが認められた。スラブ端部の床面からの電磁波レーダ法を用いた配筋調査の結果による、たわみの原因の推定に関する以下の記述中の(A)～(C)に当てはまる(1)～(4)の語句の組合せのうち、適当なものはどれか。

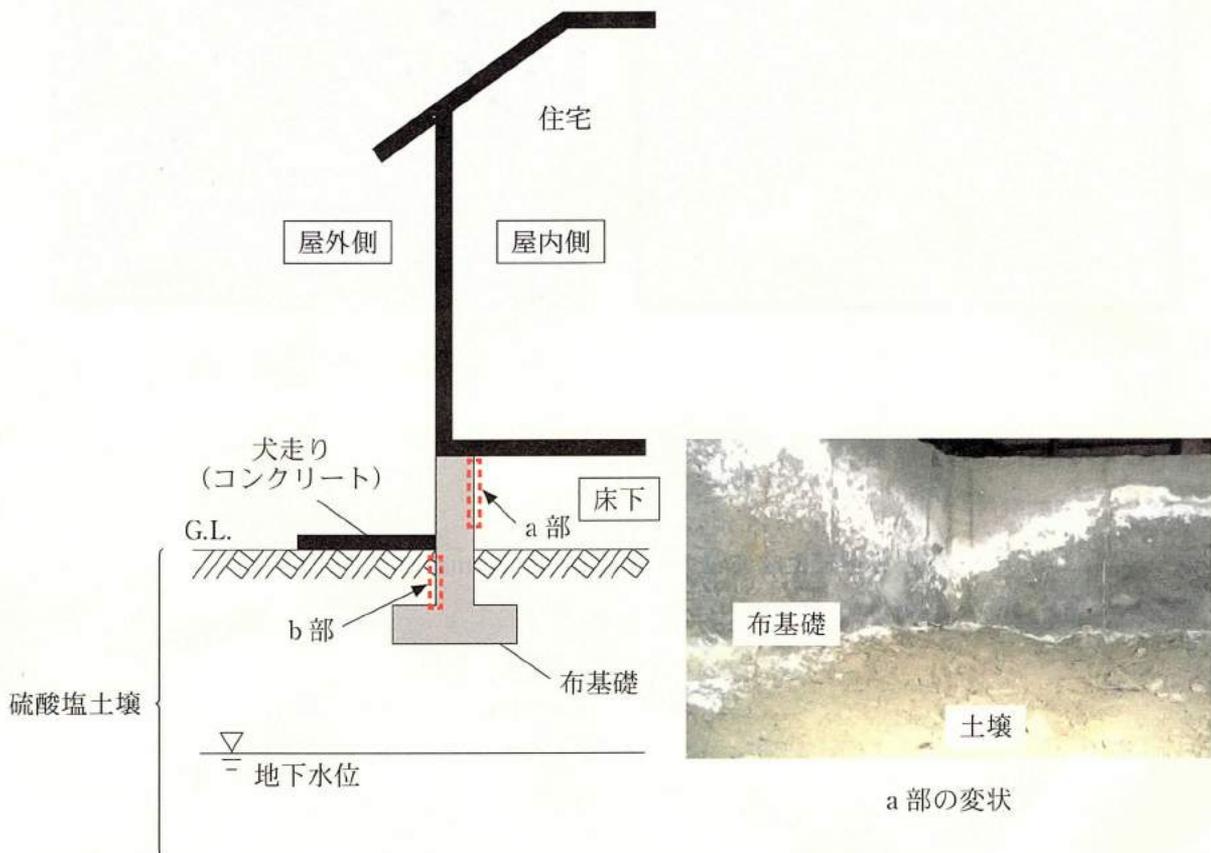
硫酸塩土壌に施工された戸建て住宅のRC造布基礎のa部において、竣工から10年後に写真に示す白い析出物の生成とスケーリングが確認され、スケーリング部より内部まで中性化が進行していた。これらの変状に関する次の記述中の(A)～(C)に当てはまる(1)～(4)の語句の組合せのうち、適当なものはどれか。

a部では、土壌に含まれる硫酸塩を含んだ地下水が毛細管現象によって上昇し、さらに(A)状態となることで硫酸塩が濃集し、(B)の結晶化に伴う膨張圧によりスケーリングが生じたと判断した。b部では、a部よりも硫酸塩劣化の速度が(C)なることを考慮すれば、詳細調査箇所の優先順位の判断材料にできる。

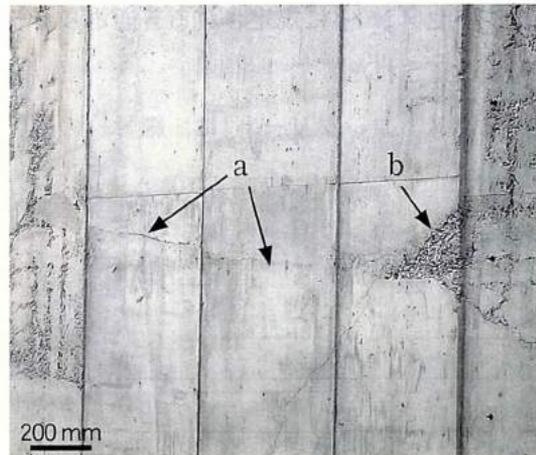
RC造建築物の壁で写真に示す初期欠陥が発生した。今後、同様の壁を構築する場合、それぞれの初期欠陥の抑制に有効な方法に関する記述(A)および(B)の適・不適の組合せとして、次の(1)～(4)のうち、適当なものはどれか。

- (A) aの初期欠陥を抑制するために、コンクリートにポリプロピレン繊維を混入する。
 (B) bの初期欠陥を抑制するために、コンクリートの自由落下高さを小さくする。

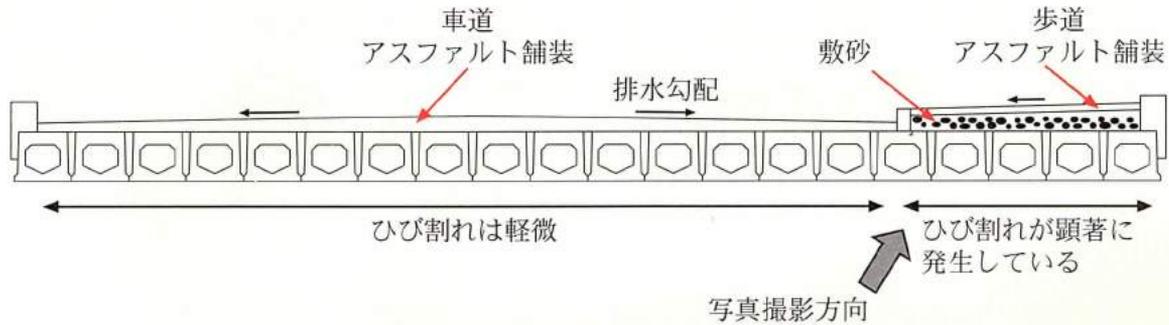
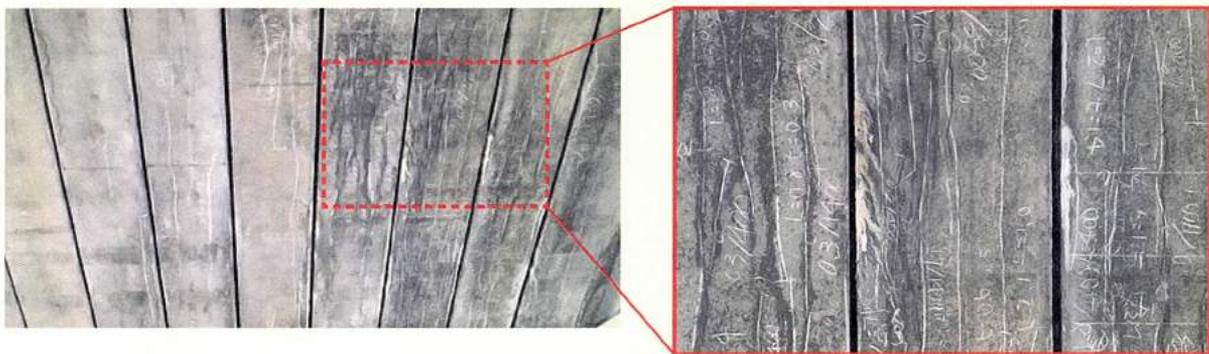
内陸部に位置する道路橋プレテンション方式 PC 中空床版橋の下面に写真に示すような橋軸方向のひび割れが確認された。ひび割れの発生状況としては、歩道側の床版が著しく、中央付近は軽微であった。ひび割れ幅は最大で 0.8 mm である。このひび割れの進行を抑制する対策(A)～(C)の適・不適の組合せとして、次の(1)～(4)のうち、適当なものはどれか。

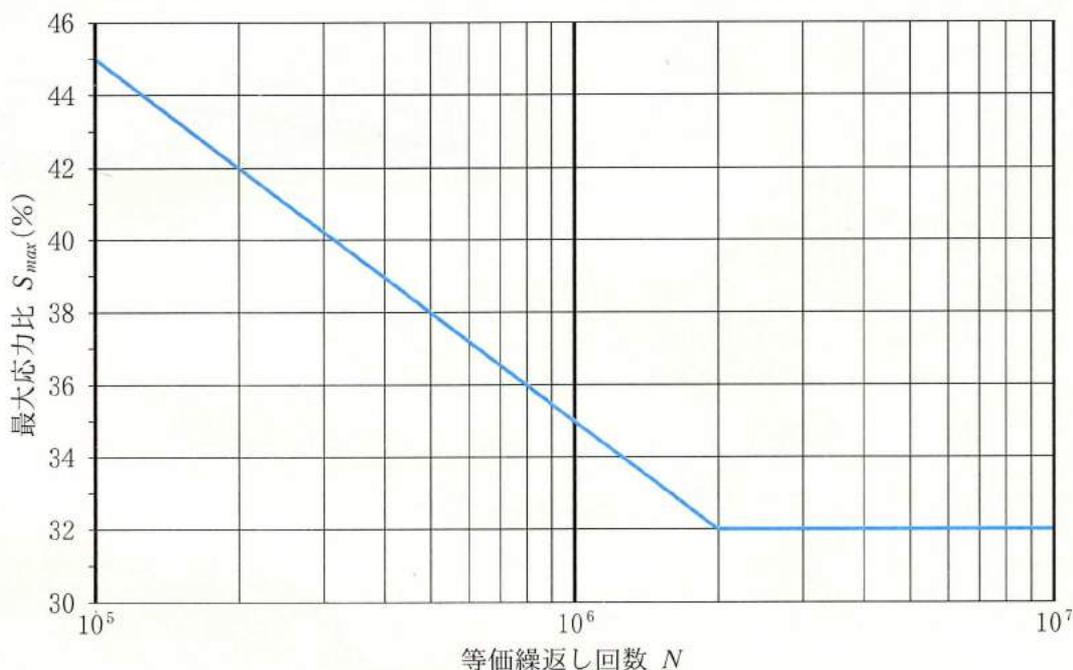
ただし、引張鉄筋には、 168 N/mm^2 の最大引張応力度に等価な応力が毎月 300 回作用する。また、引張鉄筋の最大応力比と等価繰返し回数 N の関係は下図で表されるものとし、鉄筋の引張強度は 400 N/mm^2 で、最大応力比 S_{max} は次式で表されるものとする。

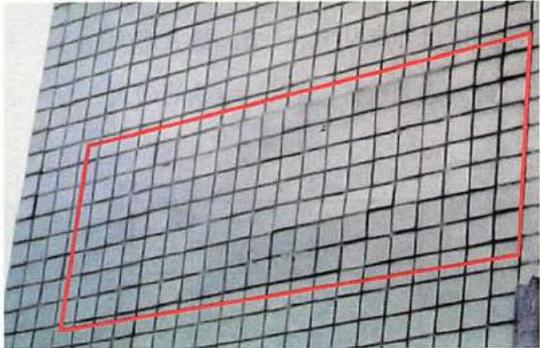
<p>写真(A)：栈橋上部工のひび割れ (ひび割れ幅 2 mm)</p>	<p>写真(B)：外壁タイルの局所的な浮き (浮き面積約 1.5 m², 浮き代 0.5 mm)</p>
<p>対策の目的：鉄筋の腐食防止</p>	<p>対策の目的：タイルの剥落防止</p>

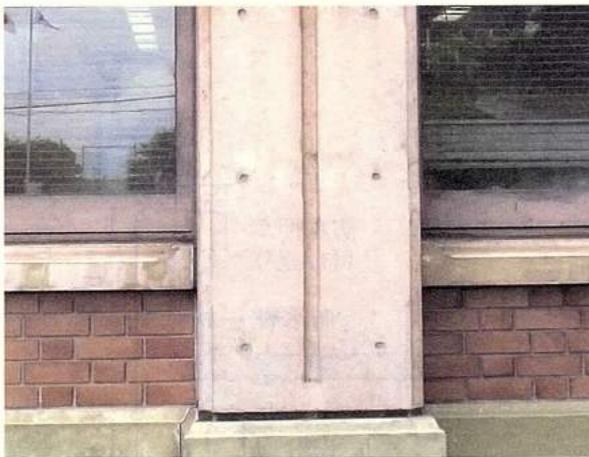
写真 1 北面 1 階外部柱の脚部

建設後約 30 年を経た建物の調査を実施したところ、北面 1 階外部柱の脚部は、写真 1 のように健全であったが、南面 1 階外部柱の脚部には、写真 2 に示すひび割れがみられた。また、屋上の防水押えコンクリート表面にも、写真 3 に示す変状がみられた。屋上周辺の概略断面を図 1、建物の概要を表 1 に示す。以下の問に合計 1 000 字以内で答えなさい。

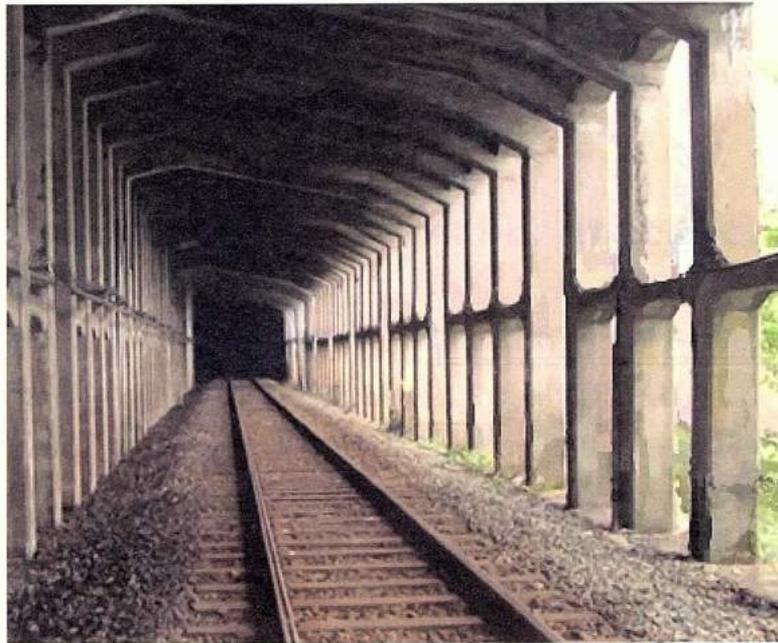
写真1 スノーシェットの現況

写真1は、海岸沿いの鉄道上に設置されたスノーシェッドである。このスノーシェッドは別々の年代に建設されたA区間とB区間が連続している。その概要を表1に、断面図と側面図を図1に示す。

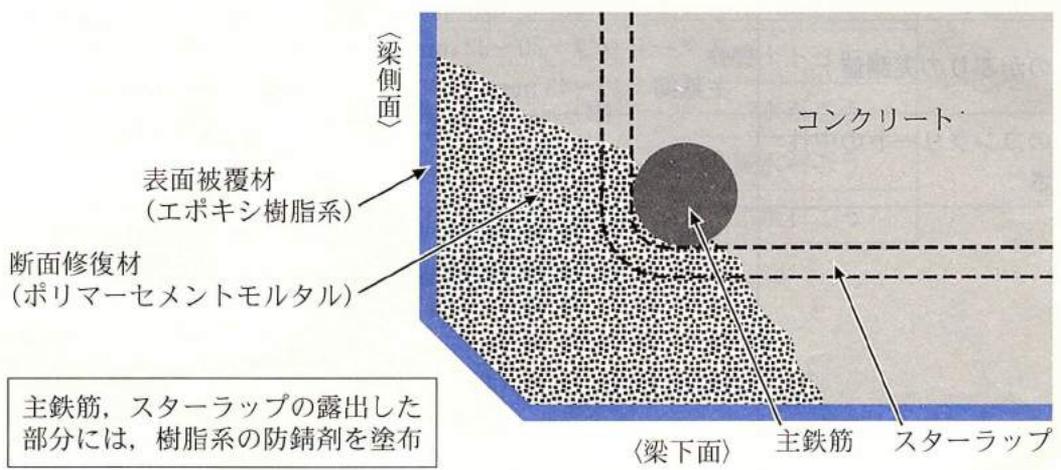
図2 1990年に実施したB区間の梁部に対する補修の概念図

スノーシェッドのA区間には変状が認められず、補修の履歴もない。一方、B区間では1990年に梁部に鉄筋腐食に起因するコンクリートのひび割れや剥離、剥落が発生していたため、図2のような補修を実施した。しかし現在は写真2に示すように、補修箇所およびその周辺に劣化が生じている。

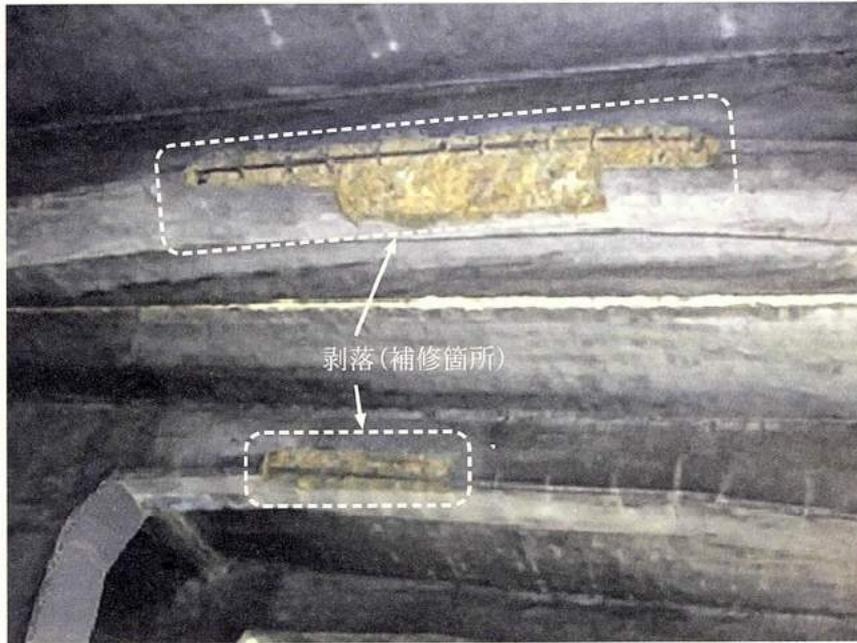
写真2 B区間の梁部の補修箇所およびその周辺における劣化の代表的な例

(現在、補修箇所以外では剥落は認められない)

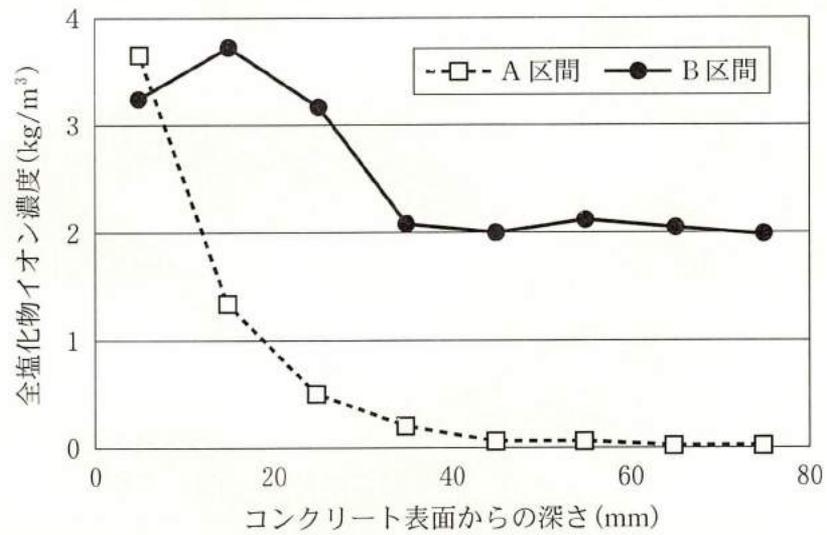
図3 現在の梁部におけるコンクリート中の全塩化物イオン濃度分布の測定結果の一例

A区間の梁部のコンクリート、B区間の梁部の補修箇所近傍のコンクリートにおける現在の全塩化物イオン濃度の深さ方向の分布を図3に示す。
