2019年度 コンクリート診断士試験解説

十河 茂幸
江良 和徳

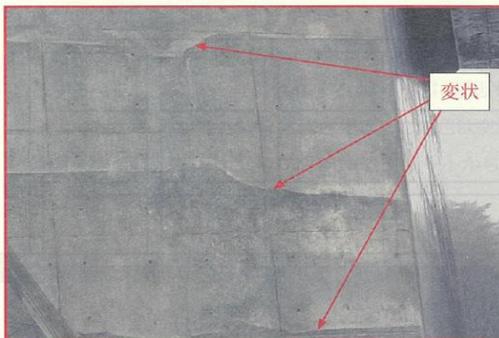
主筋 脱型直後の RC ボックスカルバートのウイングに、写真に示すような変状が認められた。変状の発生要因に関する次の記述(A)～(C)の適・不適の組合せとして、(1)～(4)のうち、適当なものはどれか。

変状の原因 ⇒ コールドジョイント

コールドジョイントの発生原因

⇒ 打ち重ね時間間隔が長い

⇒ 内部振動機の挿入不足

正解は(1)

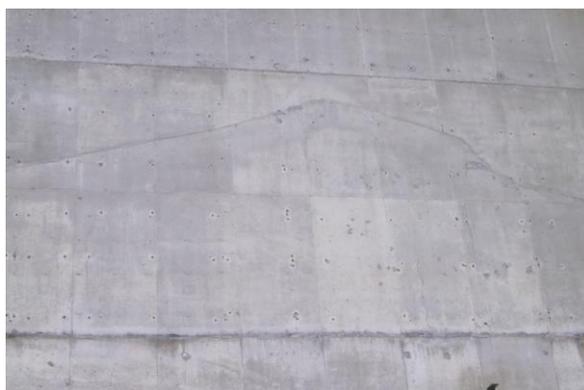
コールドジョイントの発生事例

連続的な打込みができない場合は、
先行コンクリートを締め固めておく。

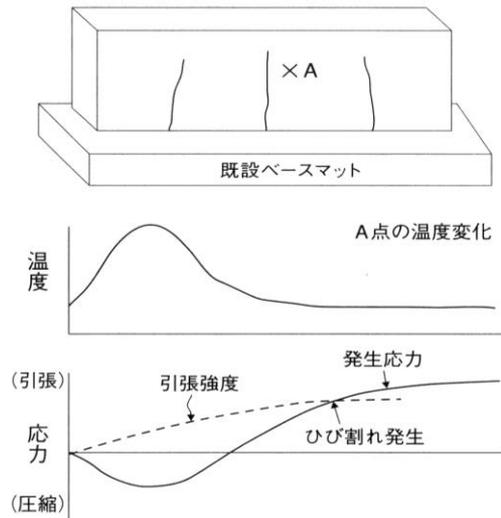
温度ひび割れの発生メカニズム

- 水和熱で温度上昇
- 次第に放熱して収縮
- 既設物が収縮を拘束
拘束されると引張応力発生
- 引張強度は極端に小さい
⇒ ひび割れ発生

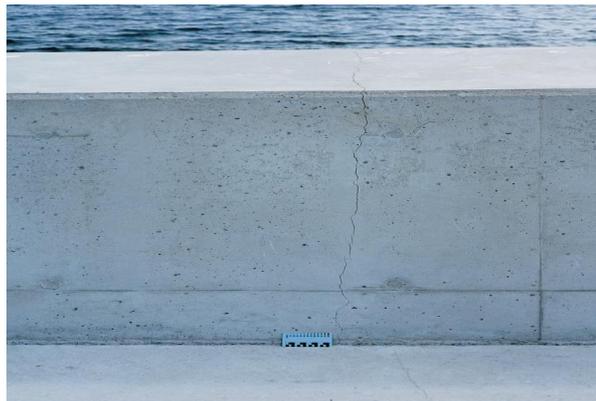
セメントの水和熱による温度上昇 外部拘束卓越型と内部拘束卓越型

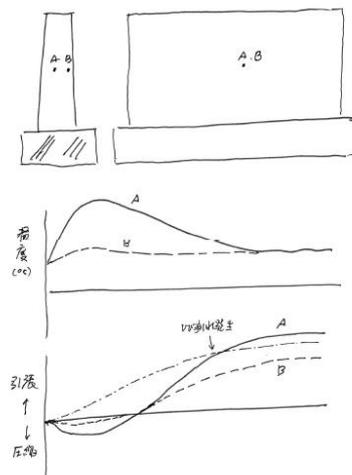
壁状構造物に生じる温度ひび割れ

外部拘束と内部拘束が同時に作用すると、部材の内部の引張応力が増大する

保温養生は、最高温度を上昇しかし、温度差を小さくすると内外の温度差が小さくなり、むしろ、最大引張応力は小さくなる。

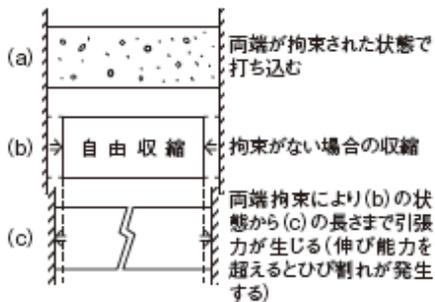
●収縮ひび割れの発生メカニズム

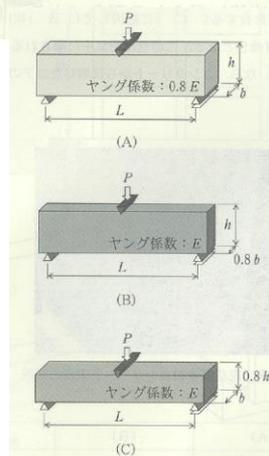
単純支持された(A)～(C)の梁に集中荷重(P)が作用した際の、スパン中央のたわみの大小関係を示した次の(1)～(4)のうち、適当なものはどれか。ただし、梁はいずれも矩形断面(高さ $0.8h$ または h 、幅 $0.8b$ または b)とし、せん断変形を考慮しない弾性体(ヤング係数 $0.8E$ または E)とする。なお、荷重はスパン(L)の中央に作用し、自重によるたわみは無視することとする。

$$\text{最大たわみ } \delta = PL^3 / 48EI$$

$$\text{断面二次モーメント } I = bh^3 / 12$$

$0.8E$ と $0.8b$ は同等、 $(0.8h)^3$ はたわみ大

$$(A) = (B) < (C) \quad \text{正解(3)}$$

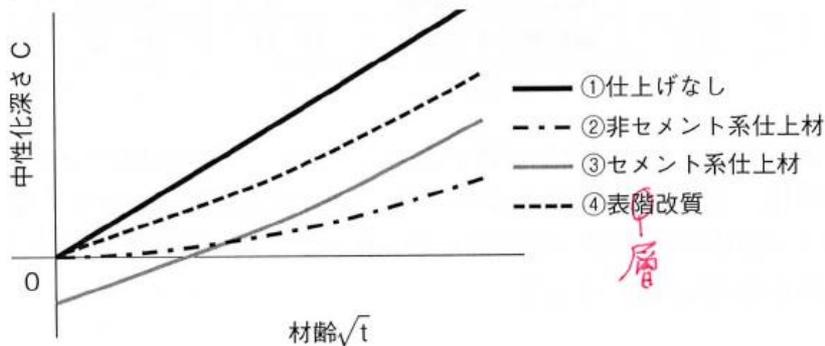
図 表面仕上層の種類別のコンクリート中性化傾向

表面仕上げがある場合の中性化の傾向

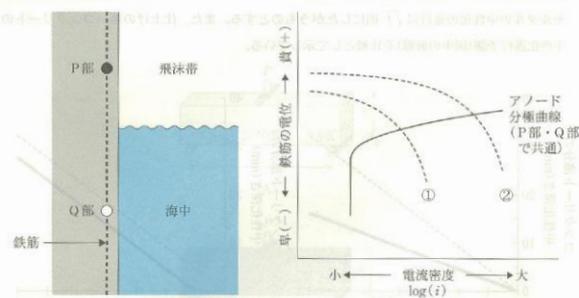
図1 海洋コンクリート構造物

図1に示す海洋コンクリート構造物のP部(●)とQ部(○)における鉄筋のアノード分極曲線とカソード分極曲線を図2に示す。これらの図に関する次の記述中の(A)～(C)に当てはまる(1)～(4)の語句の組合せのうち、適当なものはどれか。

コンクリート中の鉄筋の腐食速度は、一般に(A)の影響が大きいカソード分極曲線と、アノード分極曲線の交点に対応する電流密度の大きさにより決まる。図2における①は(B)、②は(C)のカソード分極曲線である。

アノード分極 ⇒ 塩化物イオンの影響が大

カソード分極 ⇒ 水と酸素の影響が大

カソード分極は水と酸素の少ない環境で電流密度が小さくなる。

よって、①はQ部、②はP部 正解(2)

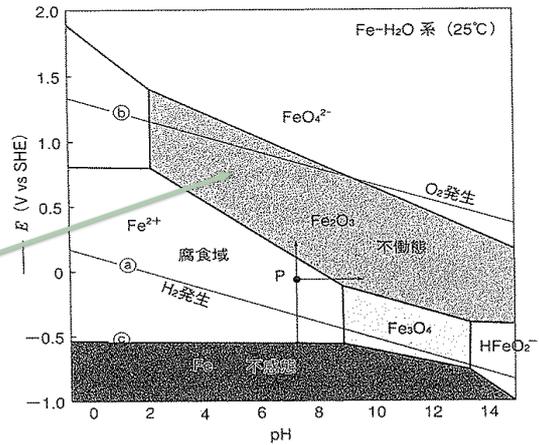
鉄の電位-pH図

どのような状態が熱力学的に安定であるか、を示した図。腐食域や不動態域を予測することができる。

図中のグレー着色部は鉄が安定している(不動態化している)範囲を示す。

この図を用いてアノード分極曲線を考えると、次ページのようになる

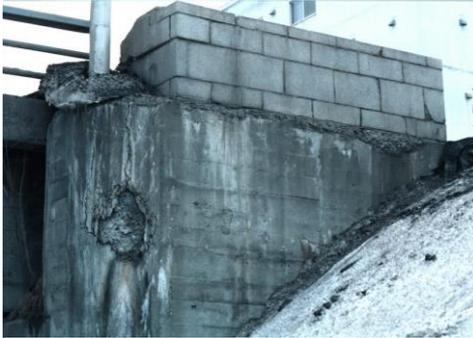
← 橋梁アバットの凍害
凍結融解の繰り返し作用
により劣化が進展

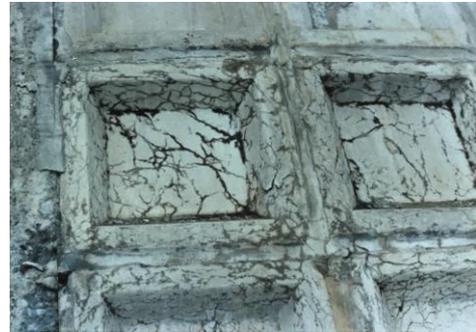
二次製品は気泡を減じることが多く、要注意 →

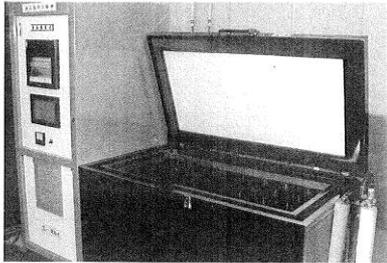
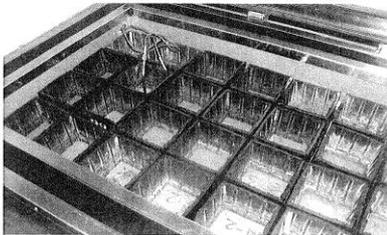
■ 凍結融解の繰り返し試験

相対動弾性係数は、試験前に対する動弾性係数に比で評価する方法

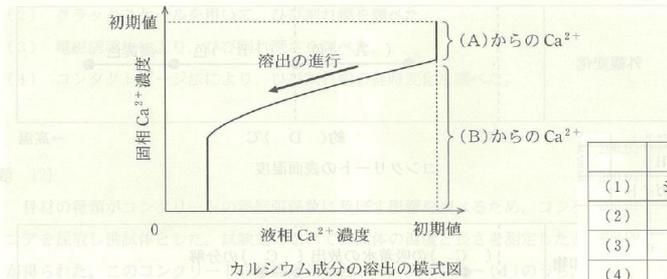
コンクリート表面が水と接触すると、細孔溶液中のカルシウムイオン(Ca²⁺)と水酸化物イオン(OH⁻)が溶出し、表面と内部との濃度差が生じる。この濃度差を緩和するために、(A)が溶解して生じた細孔溶液中のCa²⁺とOH⁻がコンクリート表面に移動する。次に(B)からのカルシウムの溶脱が進み、固相Ca²⁺濃度がある値以下になると(C)の分解が急激に進んで(C)に変化し脆弱化する。

水と接触するとCa²⁺とOH⁻が溶出する。
 コンクリート表面と内部で濃度勾配が付く
 この濃度差を緩和するためにCa(OH)₂が溶解
 さらに C-H-SからCaが溶脱
 ついにはシリカゲルになり脆弱化する。

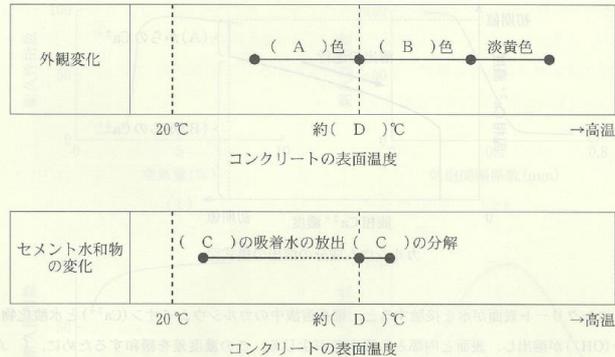
下図は火害を受けたコンクリートの表面温度の変化に伴う、コンクリート表層の外観変化およびセメント水和物の変化の例を示した概念図である。図中の(A)～(D)に当てはまる(1)～(4)の語句および数値の組合せのうち、適当なものはどれか。

300~600°Cでピンク色 ⇒ (1)が正解
 受熱温度が450°Cを超えると、C-Hが分解
 600°Cを超えるとC-S-Hが分解を始める。

変色状況	温度範囲 (°C)
表面にすずが付着	300未満
ピンク色	300~600
灰白色	600~950
淡黄色	950~1200
溶解	1200以上

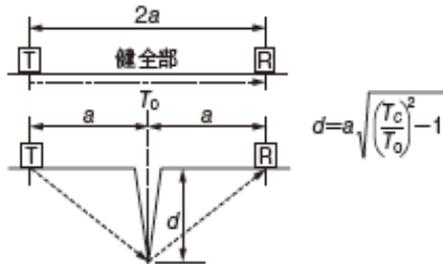
● T_c - T_0 法と算定式

ひび割れをはさんで、超音波の伝搬時間により、ひび割れ深さを測定する。センサーを移動させて計測する場合もある。

- Tc-To法 $y = a \{ (T_c / T_0)^2 - 1 \}^{1/2}$
- T法 $y = \frac{T \cot \alpha (T \cot \alpha + 2a)}{2(T \cot \alpha + a)}$
- BS法 $y = 15 \{ (4T_1^2 - T_2^2) / (T_2^2 - T_1^2) \}^{1/2}$

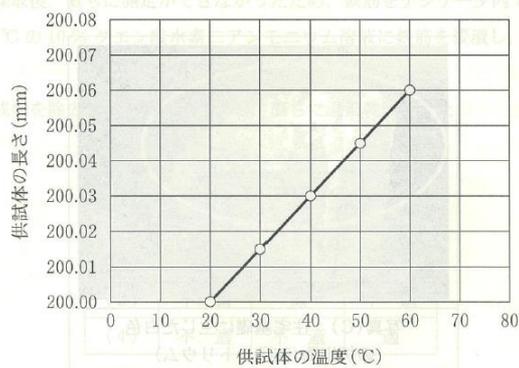
骨材の種類がコンクリートの熱膨張係数に及ぼす影響を調べるため、コンクリート構造物からコアを採取し供試体とした。試験室において供試体の温度と長さを測定したところ、下図の結果が得られた。このコンクリートの熱膨張係数として、次の(1)～(4)のうち、適当なものはどれか。なお、供試体の基長は温度 20℃ のとき 200.00 mm であった。

$$0.015\text{mm} / 200\text{mm} = 7.5 \times 10^{-5}$$

$$7.5 \times 10^{-5} \div 10 = 7.5 \times 10^{-6} / ^{\circ}\text{C}$$

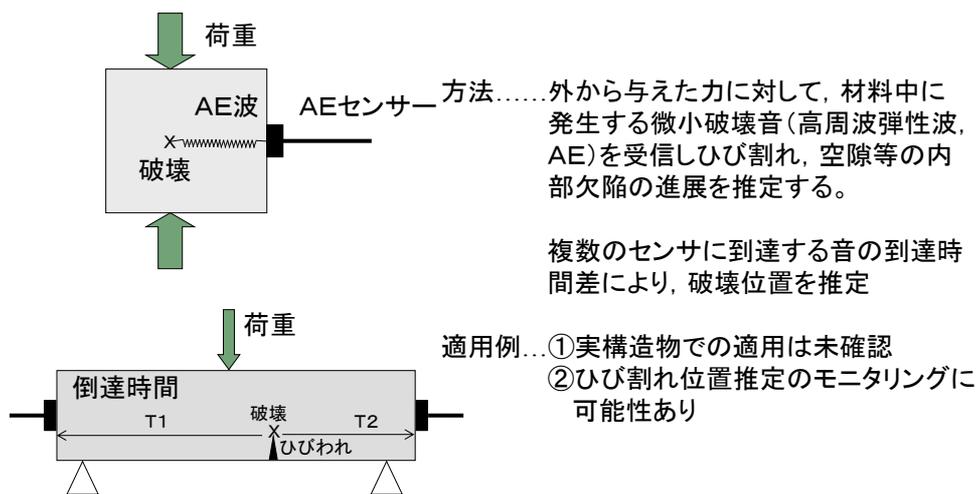
■ AE法(アコースティックエミッション法)

塩化物イオン ⇒ AE法はひび割れ発生時の弾性波を測定する方法

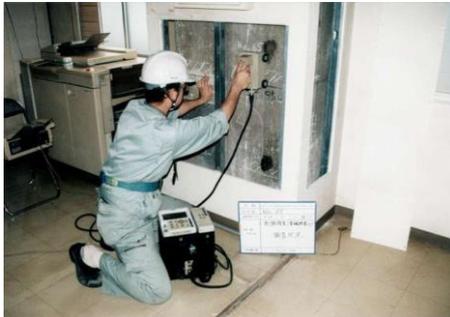
RCLレーダー測定状況

コンクリート表面からレーダー波を入力させ、その反射波をとらえて、コンクリート内部状態を推定する。

- ・波長長い...測定深さ大, 分解能低下
- ・波長短い...測定深さ小, 分解能良好(減衰大)

適用例...①トンネル覆工と地山部の空隙の推定
②鉄筋位置, 深さ

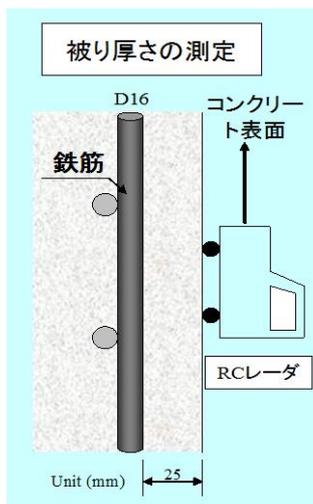
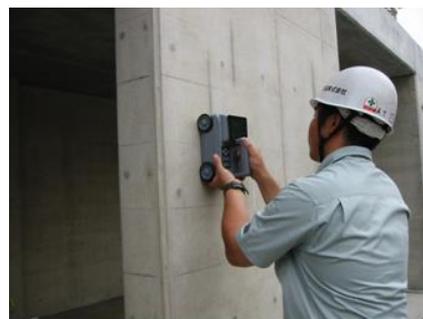
電磁波レーダー法:鉄筋位置および被り厚さ測定

RCLレーダ探査状況

測定データの例

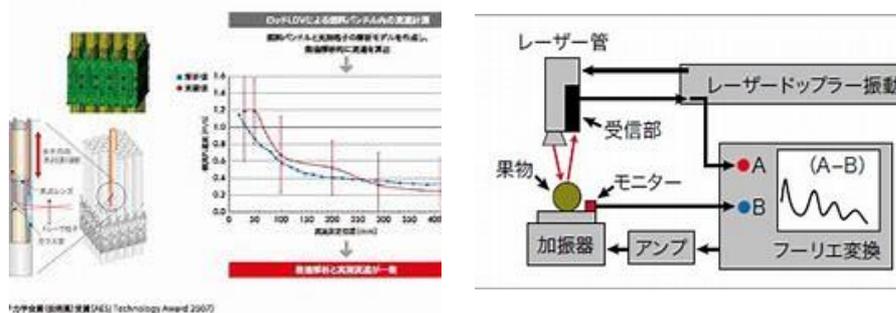
レーザードップラーによる測定

レーザーによる光のドップラー効果を利用した非接触式の振動計です。サンプルに反射したレーザー光の、周波数の変化を検知し、サンプルの振動の速度と変位を算出します。

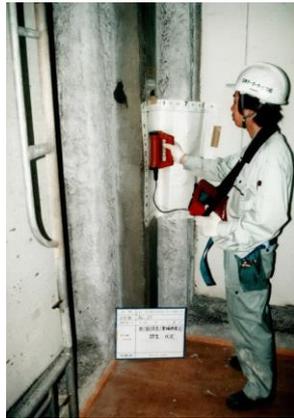
■ 電磁誘導法

コンクリート表面に接触させるプローブに、交流を流し、磁界を作り、プローブを移動させることによる、磁界の変化により、鉄筋位置、径、かぶりを推定する。

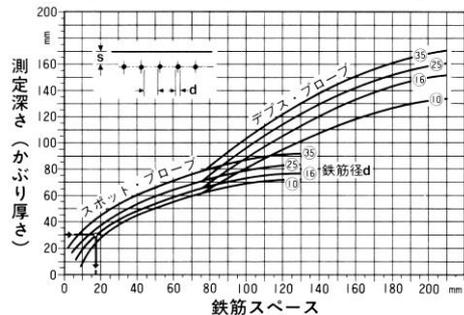
測定可能最小鉄筋スペース

例：鉄筋径 d が 16mm で、かぶり厚さ s が 30mm の場合、測定可能な最小鉄筋スペースは 17mm です。

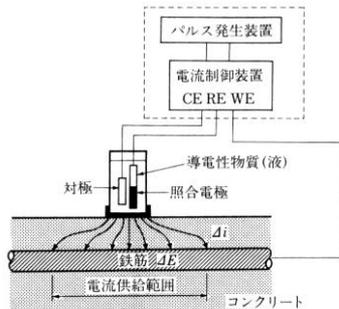
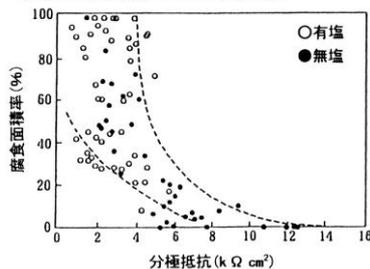
分極抵抗法

- コンクリート表面に対極と照合電極を設置し、対極から鉄筋に微小電流 (ΔI) を与えた時鉄筋の電位が ΔE だけ変化する。以下の式の R_p を分極抵抗という。

- 分極抵抗 R_p と腐食電流 I_c の間には以下の関係がある。

したがって、 R_p を測定することにより、**腐食速度** を評価することができる。

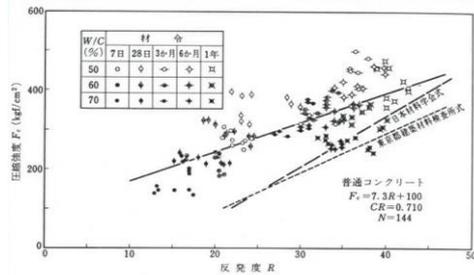
反発度と圧縮強度の関係

[日本材料学会]
 $F(\text{kgf/cm}^2) = -184 + 13 \cdot R_o$
 $R_o = R + \Delta R$ (補正值)

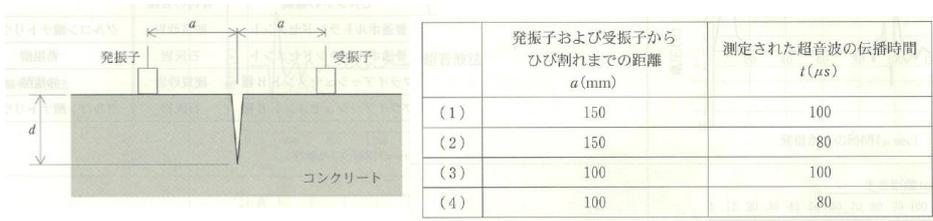
下の図のようにコンクリートのひび割れ深さを超音波法により推定する。発振子および受振子からひび割れまでの距離 a と、測定された超音波の伝播時間 t の(1)～(4)の組合せのうち、ひび割れ深さ d の推定値が最も大きいものはどれか。ただし、コンクリート中の超音波伝播速度は 4000 m/s とする。

ひび割れ深さが大きいものは時間が掛かる

同時間であれば、 a の距離が短い方が深い

$$V=4000\text{m/s} \quad t=100\mu\text{s} \Rightarrow 0.4\text{m}$$

$$d^2 + 10^2 = 20^2 \quad d=17.3\text{mm}$$

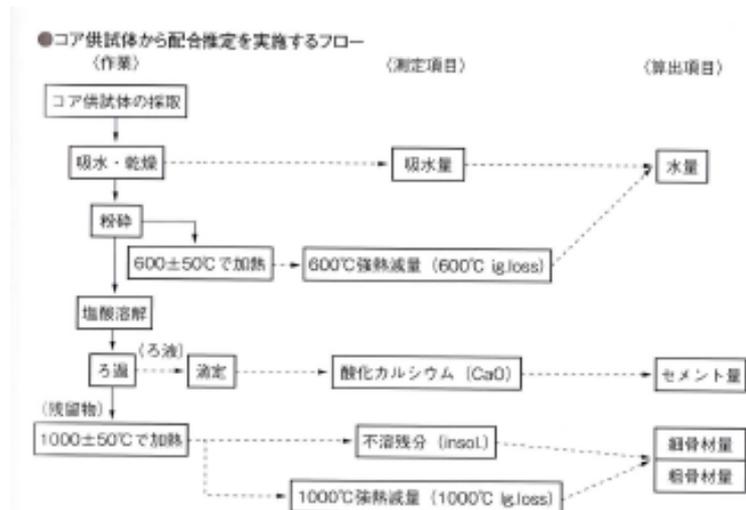
コア供試体からの配合分析

600°Cの強熱減量から**単位水量**を推定
 塩酸で溶解させたろ液の滴定よりCaOから
セメント量を推定
 ろ液残留物の不溶残分と
 1000°Cの強熱減量から**骨材量**を算出

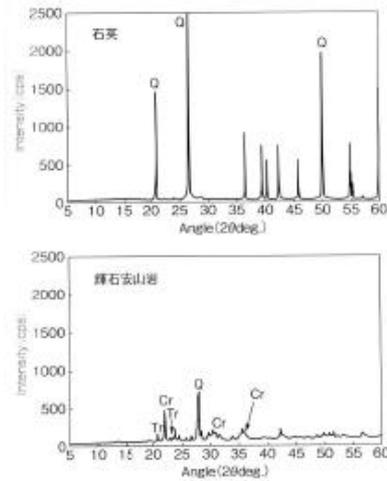
X線粉末回折

X線回折結果の一例：ともに SiO_2 を主成分とする石英（上図）と輝石玄山岩（下図）の回折結果（XRDチャート）。石英では石英（Q）のみが確認されるのに対し、輝石玄山岩では石英とともに、アルカリシリカ反応性鉱物であるクリストバライト（Cr）やトリディマイト（Tr）が確認される。

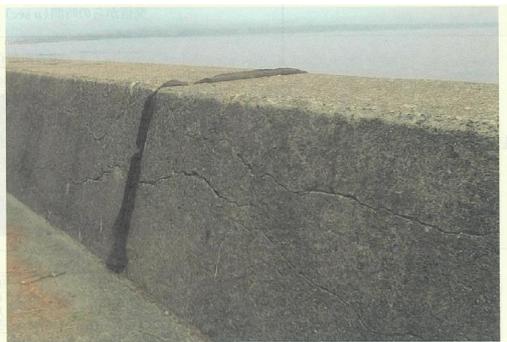
北陸地方にあるコンクリート製堤防のパラペット部(高さ約1m)において、写真に示すようなひび割れ(幅約1cm)が生じていた。このひび割れの主たる原因として、次の(1)~(4)のうち、適当なものはどれか。

ひび割れ幅は1cmと大きい。

アルカリシリカ反応の可能性大 ⇒ 正解(4)

エラストイトのはみ出しが認められる。

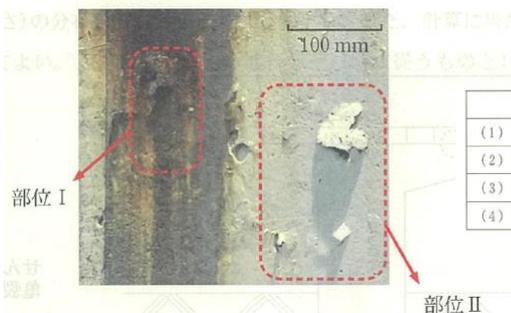
ア J RC 造建築物の外壁に、写真に示すような変状(ポップアウト)が生じていた。特に部位 I は部位 II と異なり、錆汁を伴うポップアウトであった。この変状に関する次の記述中の(A)～(C)に当てはまる(1)～(4)の語句の組合せのうち、適当なものはどれか。

局所的な原因は、硫化鉄による腐食生成物
ASRでは、水分が多い個所で錆汁は出ない。
正解(2)

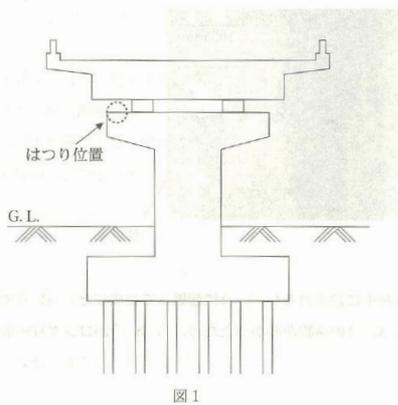
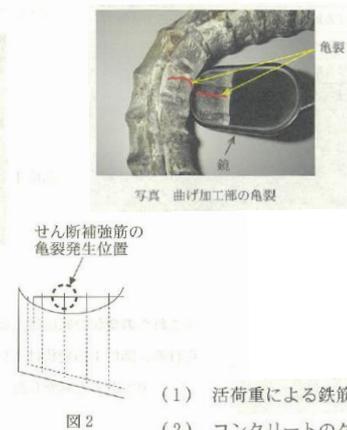
図1に示す1980年に施工されたRC橋脚の張出し部のコンクリートに、ひび割れが発生していた。この部分のコンクリートをはつたところ、図2に示す位置のせん断補強筋の曲げ加工部に写真に示すような亀裂が見られた。この亀裂が生じた主要原因として次の(1)～(4)のうち、最も適当なものはどれか。

アルカリシリカ反応による膨張で亀裂

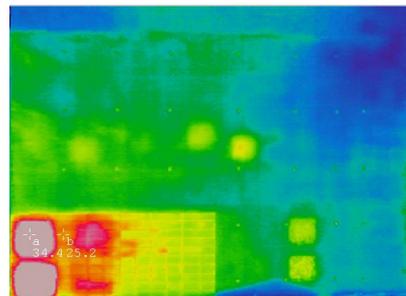
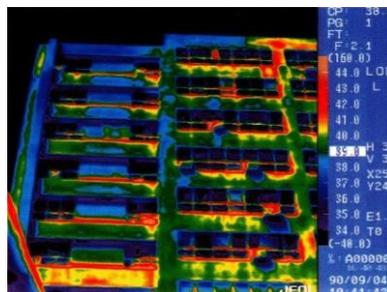
赤外線サーモグラフィ法

- ◆ 積雪寒冷地のサーモグラフィによる劣化推定
 - 屋上の赤外線カメラの映像
 - 部位Ⅰと部位Ⅱの比較
 - 浮き部分は熱伝導しにくく高温度になる⇒Ⅱ
 - 水は比熱の大きい ⇒大きい
 - 砂利化しても温度変化は不明 ⇒ 小さい
- 正解は(1)

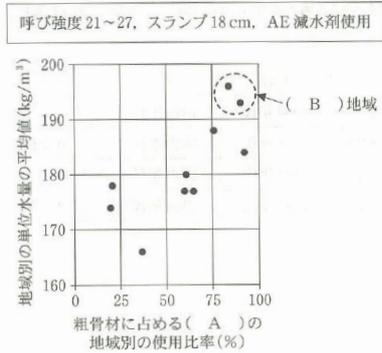
下図は、1990年代前半に実施された「地域別の単位水量の平均値」と「レディーミクストコンクリートに使用された粗骨材の種類別の地域別使用比率」の調査結果に基づき、地域別の両者の関係として整理したものである。図中の粗骨材の種類(A)と、点線で囲まれているデータの地域(B)に当てはまる次の(1)～(4)の語句の組合せのうち、適当なものはどれか。

単位水量の多いのは碎石

使用地域は、近畿、中国、四国、九州が多い

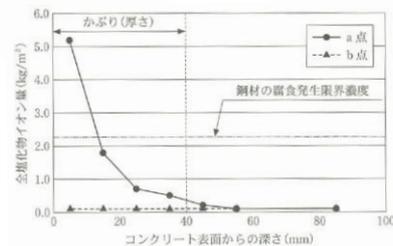
図2 塩分調査結果

積雪寒冷地にある高速道路のPC 3径間連続合成桁(1993年供用)で、写真の赤丸に示す変状が発生した。写真中のa点とb点で塩分調査を行ったところ、図2に示す結果であった。この変状箇所における塩害の進行を抑制するために優先的に実施すべき対策として、次の(1)~(4)のうち、最も適当なものはどれか。

b点の塩化物イオン量は少 ⇒初期塩分量

a点の塩化物イオン量は表面で多い

排水升からの漏水が影響している！

鉄筋位置は腐食限界に達していない。

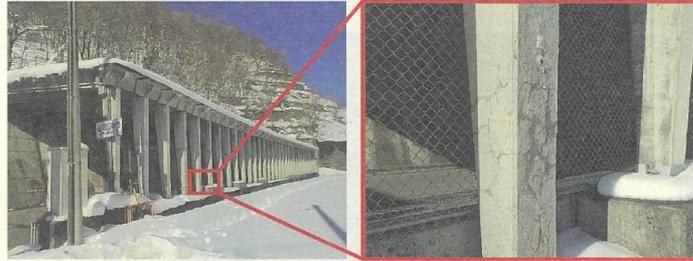
PCスノーシェッドの変状

山間部の道路に設置されたPCスノーシェッドに写真に示すような変状が発生した。構造物の概要を表に示す。このような変状を抑制するために建設時(製作時)に実施する次の(1)~(4)の対策のうち、最も不適当なものはどれか。

ひび割れパターンから塩害は除外

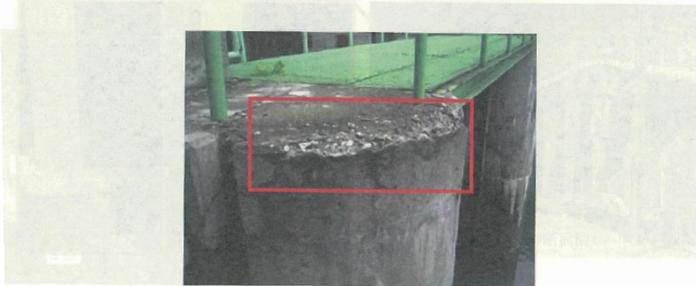
積雪寒冷地にある農業水利施設の頭首工の堰柱において、写真の赤枠に示すような変状が発生していた。このような変状を抑制するため、建設時のコンクリートの配(調)合上の対策に加えて、コンクリート表面に塗布する材料の主成分として、次の(1)～(4)のうち、適当なものはどれか。

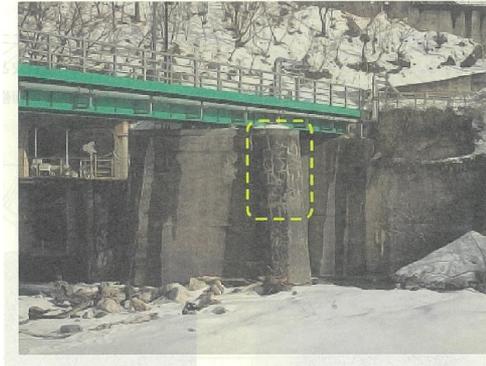
北陸地方にある道路橋のRC橋脚において、下の写真の破線で示す変状の進行を抑制する対策を行うこととした。次の(1)～(4)に示す対策のうち、最も適当なものはどれか。

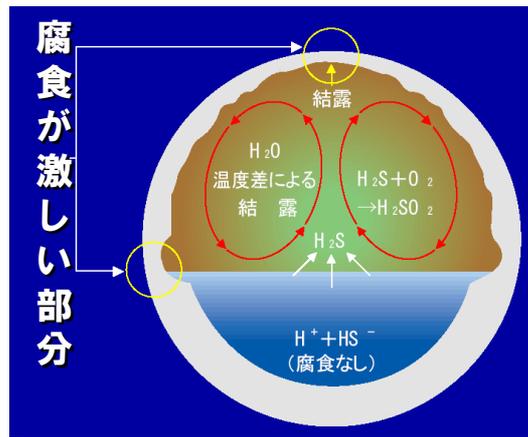
下水道施設における劣化

- ①バクテリアの作用(1)
硫黄塩還元菌:硫酸イオンから硫化水素を生成
- ②バクテリアの作用(2)
硫黄酸化菌:硫化水素から硫酸(PH2程度)を生成
- ③エトリンガイト、二水石膏の生成
- ④膨張・破壊

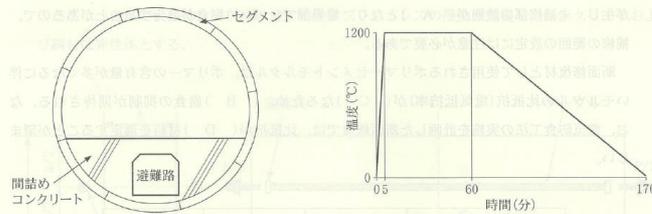
図1 シールドトンネル断面の概念図

(1) 図1の高速道路のシールドトンネルで、火災時のトンネルの覆工コンクリート剥落抑制と復旧工事の短縮のため、セグメントへの対策を建設時(製作時)に実施することとした。図2に示す加熱曲線を想定した場合の対策として、次の(1)～(4)のうち最も不適当なものはどれか。

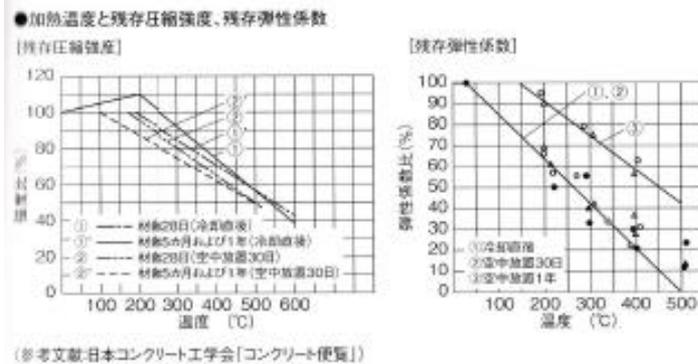
火害を受けたコンクリートの強度・静弾性係数

圧縮強度の低下より、静弾性係数が低下が大

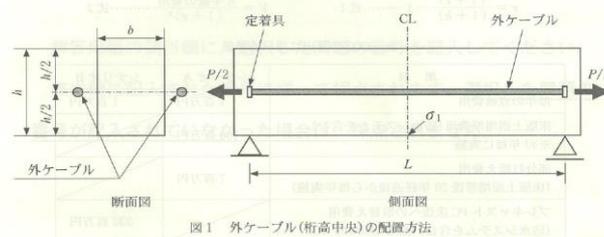
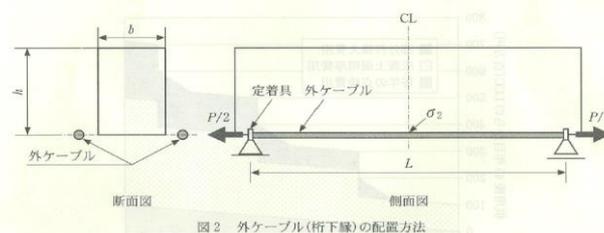
コンクリート桁の耐力向上を目的として、図1、図2に示すように外ケーブルを桁両側面に配置することとした。外ケーブル2本の総張力を P (1本あたり $P/2$)とした場合、スパン中央の桁下縁に導入される圧縮応力 σ_1 と σ_2 の比として、次の(1)~(4)のうち、適当なものはいずれか。

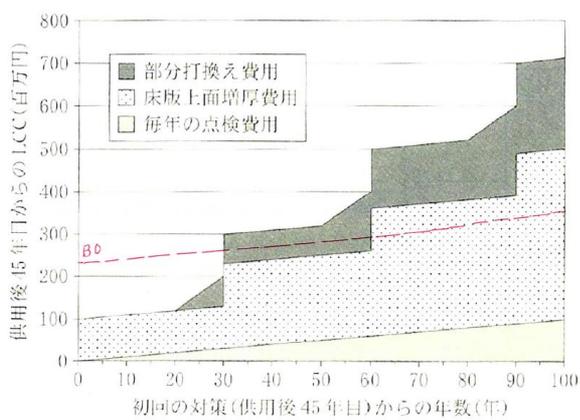
図 シナリオAのLCC

$B_0 = 230$
 毎年の点検費
 1百万円/年
 100年後に
 100百万円
