問 題 (診 断 士)

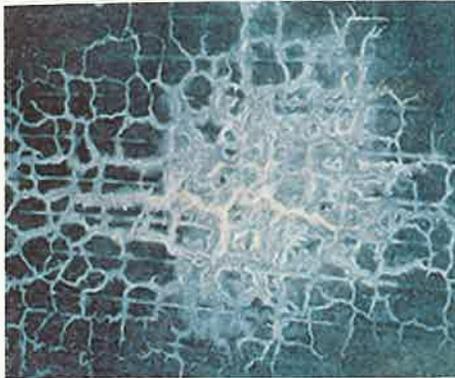
写真A RC床版下面の変状

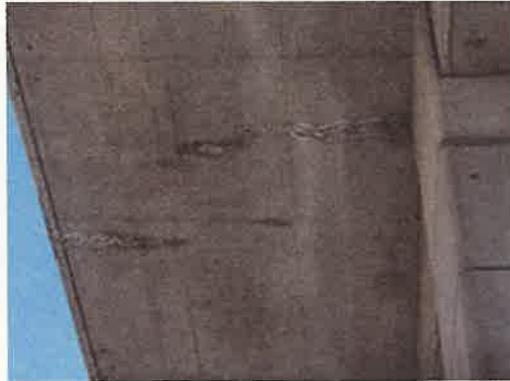
写真B RC張出し床版下面の変状

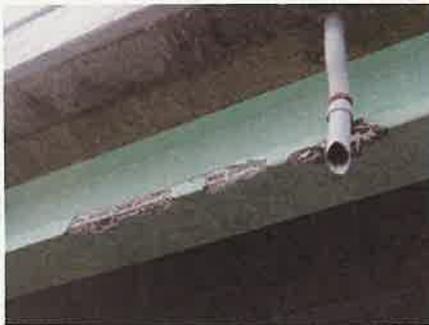
写真C PC桁の変状

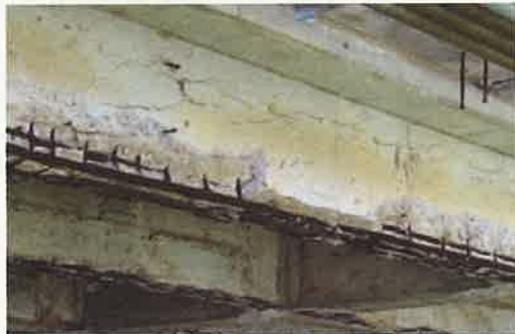
写真D RC桁の変状

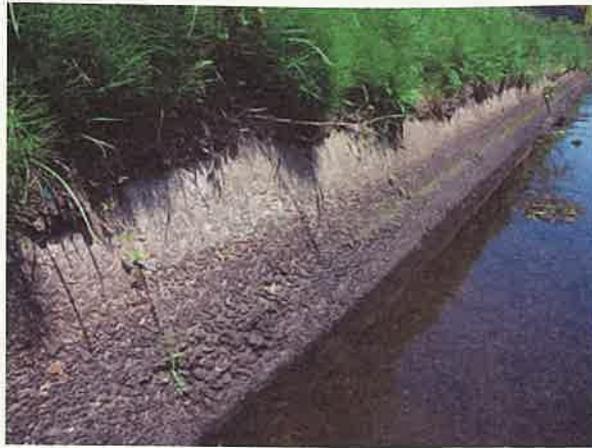
農業用鉄筋コンクリート製開水路の側壁表面に、写真に示すように、流水による摩耗が原因と思われる変状が発生している。この変状の範囲や深さを調査するために使用する機器として、次の(1)～(4)のうち、最も不適當なものはどれか。

写真 農業用鉄筋コンクリート製開水路の側壁の状況

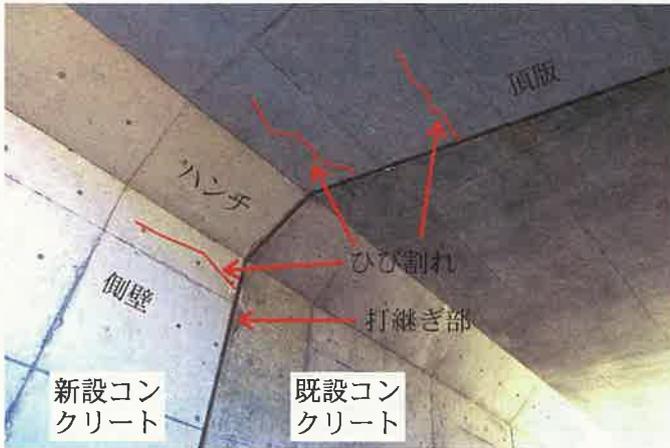
ラーメン式橋台の拡幅工事に於いて、既設コンクリートに打ち継がれた新設コンクリートの頂版および側壁に、型枠の脱型後、写真に示すようなひび割れが見られた。このひび割れの主な原因として、次の(1)～(4)のうち、適当なものはどれか。

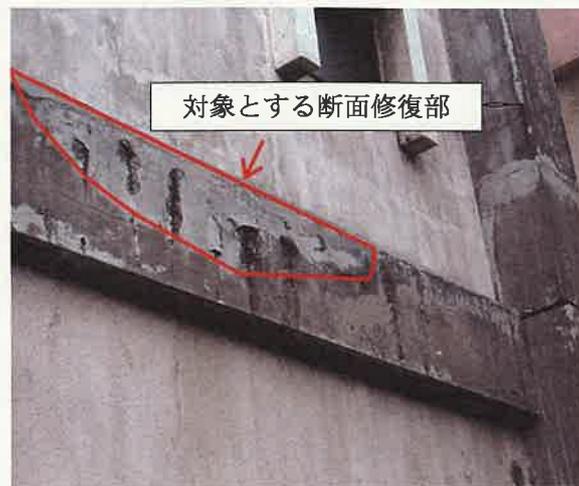
補修後5年が経過した鉄筋コンクリート梁の断面修復部に写真に示すような変状が認められた。この変状が生じた原因に関する次の(1)～(4)の記述のうち、不適当なものはどれか。

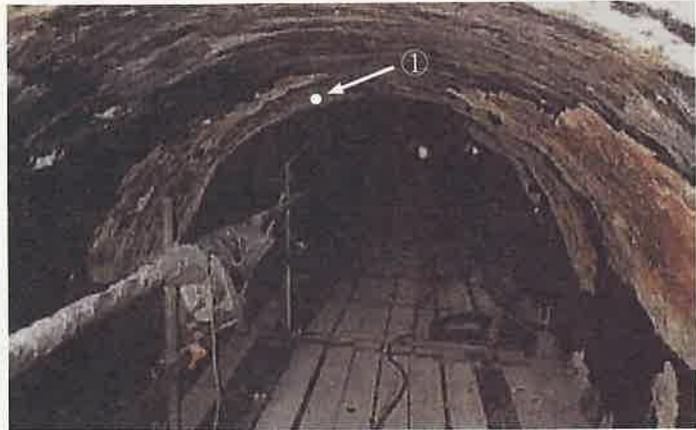
図に示すコンクリート製下水道管きよにおいて、供用開始から5年経過した時点で写真のような変状が確認された。この変状に関する以下の記述中の(A)～(C)に当てはまる語句または数値の(1)～(4)の組合せのうち、適当なものはどれか。

図 下水道管きよの断面図

下水道管きよ内の気中部で硫化水素ガス濃度を定期的に測定したところ 10～40 ppm であったことから、①に生成された白色の物質は(A)の作用によって生じた(B)である。白色物質をFe層まで除去したところ、残りの2次覆工の厚さは350 mmであった。2次覆工のコンクリートが全て(A)によって侵食されるまでの年数は、あと(C)年と推測される。ただし、ここでは、侵食量と経過時間は線形関係にあるものとする。

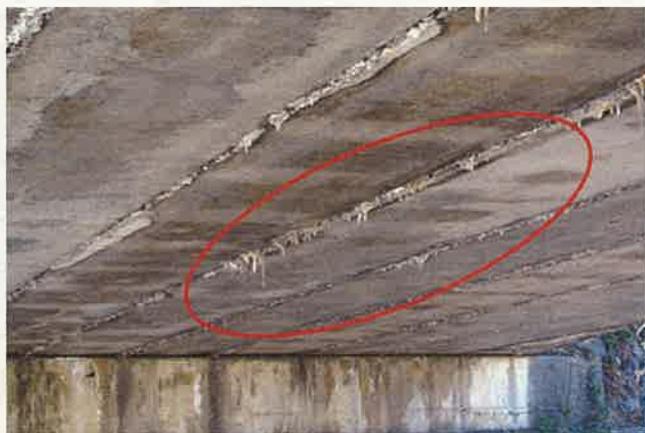
建設後15年が経過したプレテンションPCホロー桁橋において、下面につらら状の変状が認められた。この原因を特定し対策を講じるために必要な情報に関する次の(1)～(4)の記述のうち、優先順位が最も高いものはどれか。

桁下面の変状

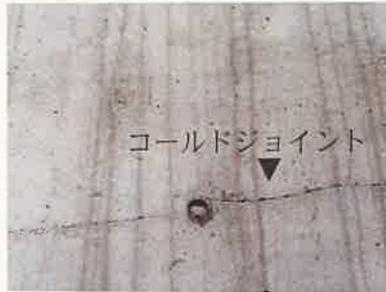
写真A 擁壁の縁切れしているコールドジョイント

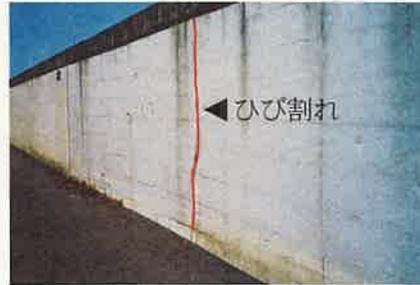
写真B 擁壁の幅0.3mmのひび割れ

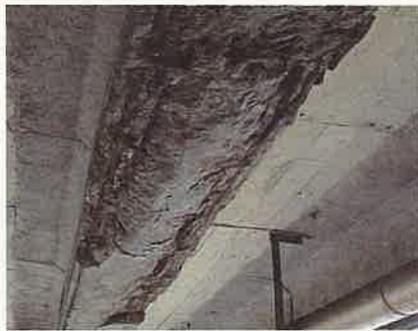
写真C PC桁下面の塩害による鋼材腐食

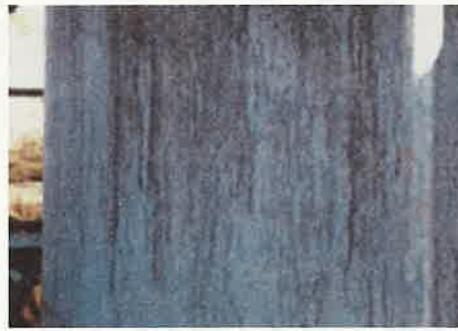
写真D 建物外壁の砂すじ
