**[記述式問題]**

## 問題 I

## 問題Ⅱ

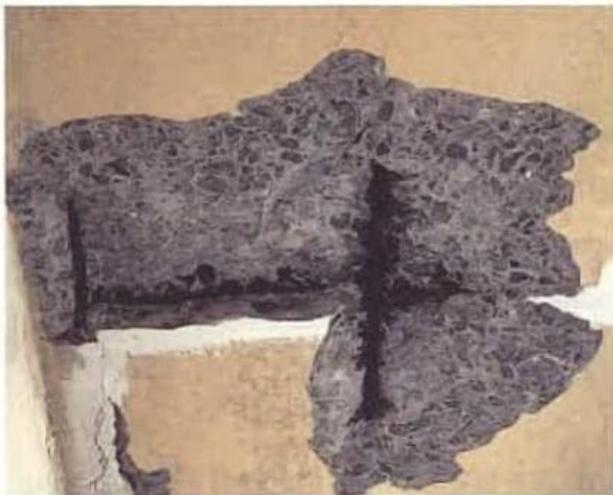
写真1 1階ピロティ部直上の  
2階床スラブ下面の変状

竣工後 45 年経過したピロティを有する RC 造建築物において、写真 1～4 に示す変状が生じている。表 1 にはこの建築物の概要、図 1 には外部柱および内部壁のコンクリートに含まれる全塩化物イオン量分布と中性化深さの調査結果を示す。これらの変状に関する以下の問いに合計 1000 字以内で答えなさい。

建築物に生じた写真 1～4 に示すそれぞれの変状の原因を推定し、その推定理由を述べなさい。

| 設計かぶり(厚さ) | 床スラブ下面 30 mm(写真1)<br>内部壁 30 mm(写真2)<br>外部柱 40 mm(写真3)<br>外部壁 40 mm(写真4) |

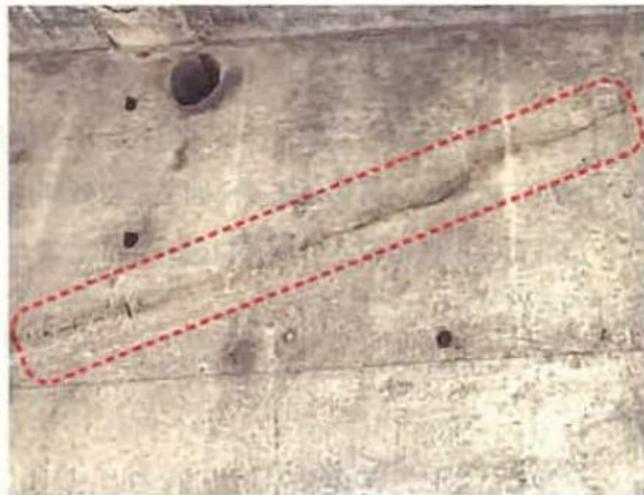
写真2 内部壁(屋内)表面の変状

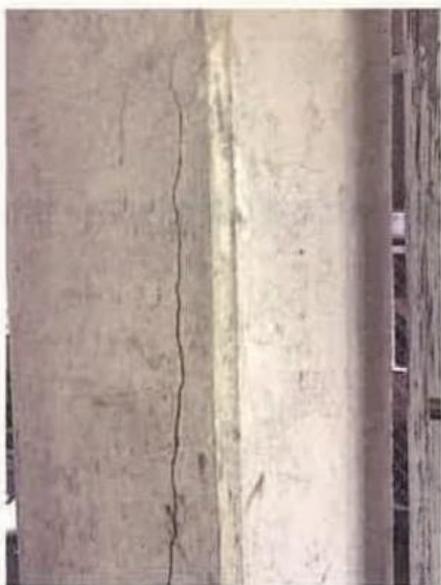
写真3 1階ピロティ部にある外部柱表面の変状

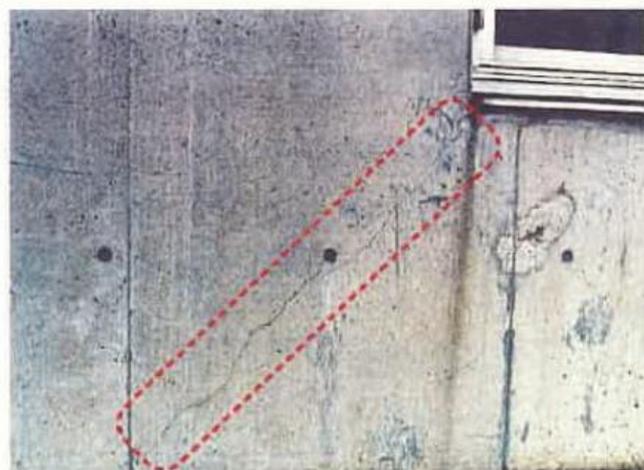
写真4 外部壁表面の変状

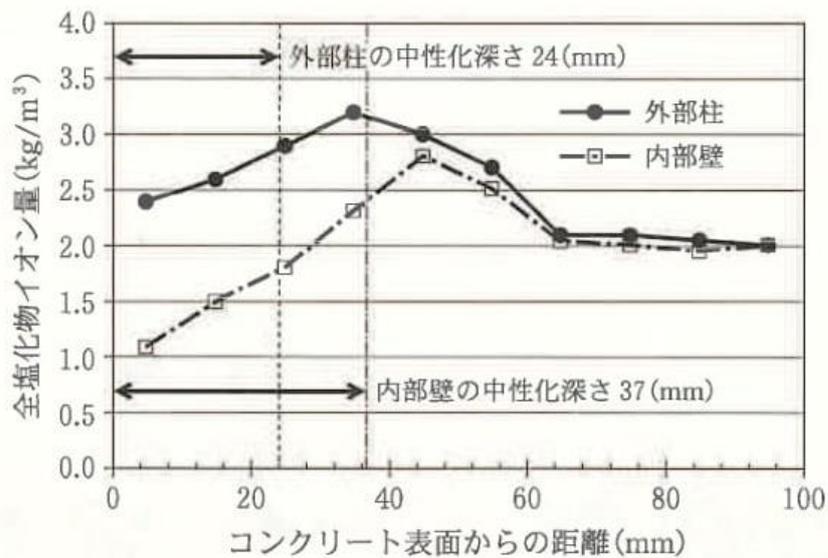
図1 内部壁および外部柱の全塩化物イオン量分布および中性化深さ

図 1 に示すような全塩化物イオン量の分布となった理由、および外部柱と内部壁で分布の相違が生じる理由を述べなさい。

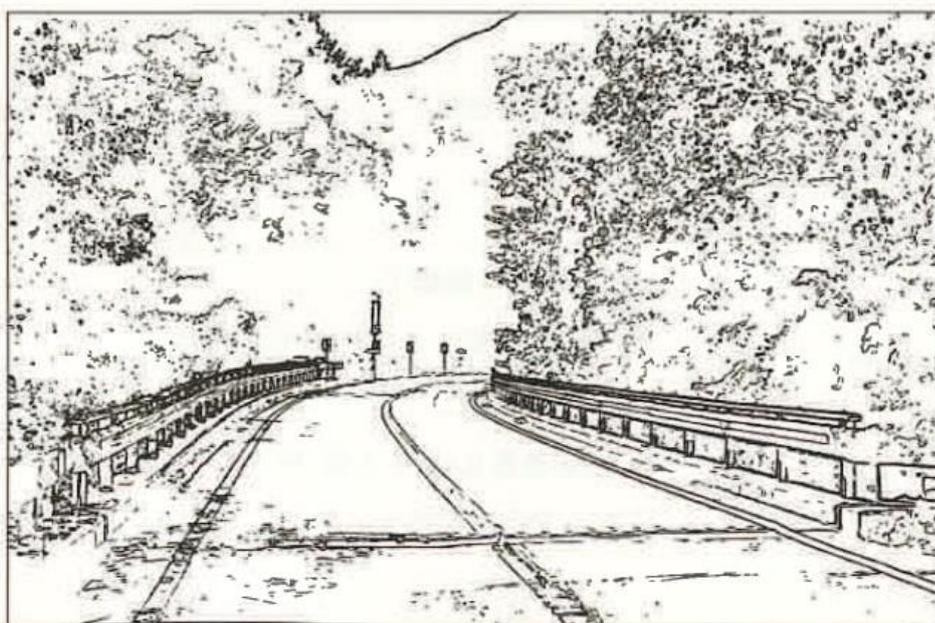
図1 対象橋梁の全景(イメージ図)

図1および図2は、山間部に位置する鋼2径間連続非合成版桁橋である。この橋梁の概要を表1に示す。

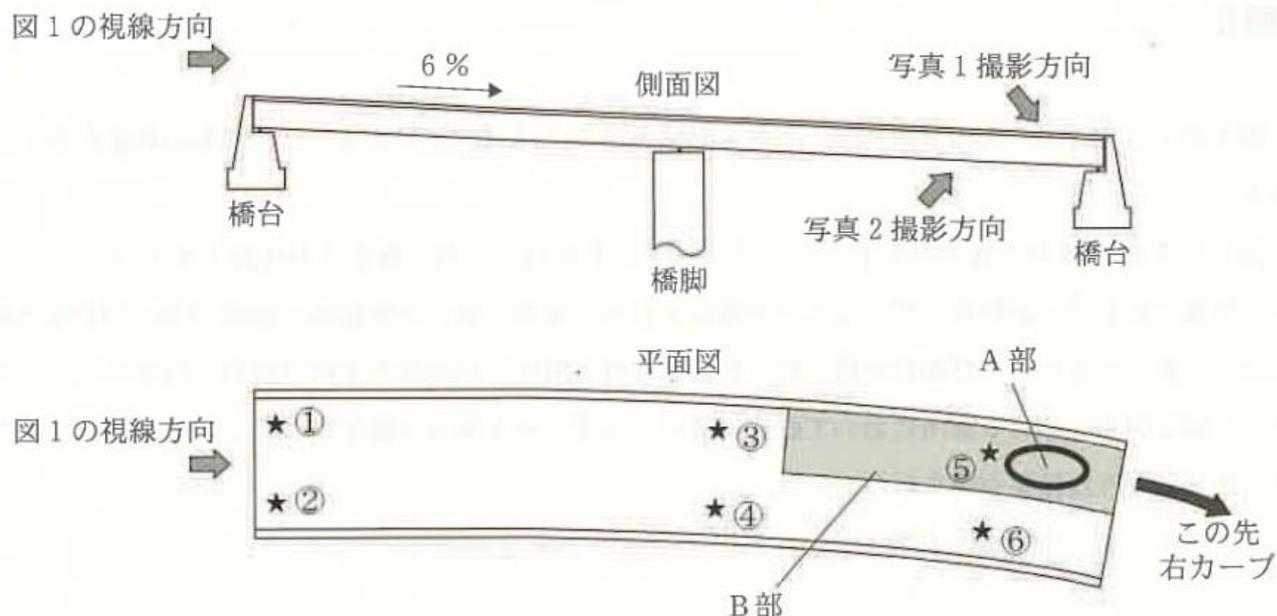
図2 対象橋梁の模式図

図2のA部の舗装に変状が生じたため部分打替えを行なった際、舗装下の床版上面のコンクリートが写真1のように砂利化していることが確認された。また、図2の斜線部の範囲(B部)の床版下面には、写真2のようなひび割れが見られ、斜線部以外の箇所には同様の変状は認められなかった。そこで、図2の①～⑥の6箇所において鉄筋近傍のコンクリート中の全塩化物イオン量を調査したところ、表2のような結果が得られた。

| 図2中の箇所 | ① | ② | ③ | ④ | ⑤ | ⑥ |
| 上側の主鉄筋の位置 | 0.25 | 0.21 | 0.18 | 0.16 | 9.75 | 2.51 |
| 下側の主鉄筋の位置 | 1.82 | 2.45 | 0.12 | 0.12 | 5.77 | 0.64 |

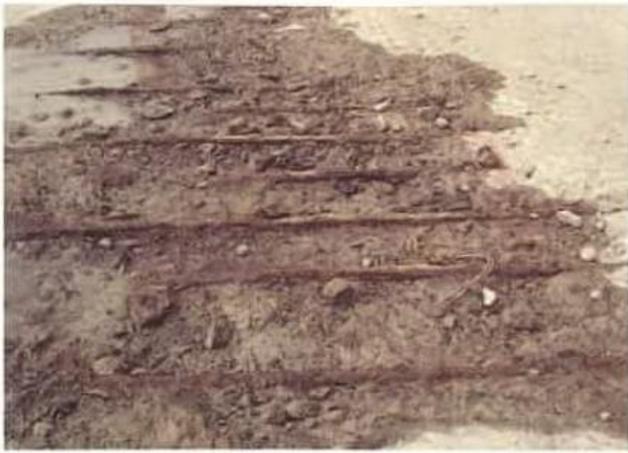
写真1 床版上面(A部)における砂利化の状況

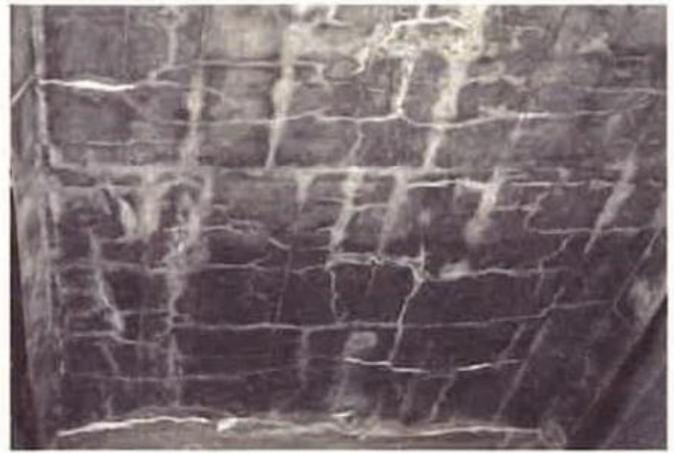
写真2 B部の床版下面の状況
