問 題 (診 断 士)

【問題 1】

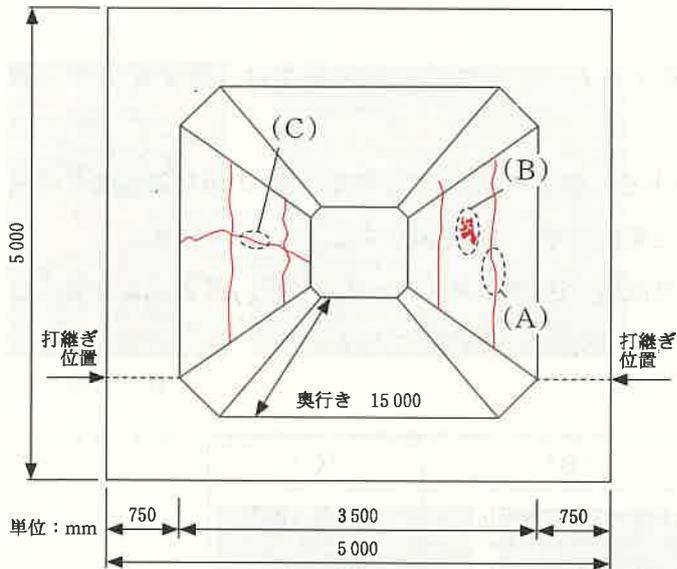
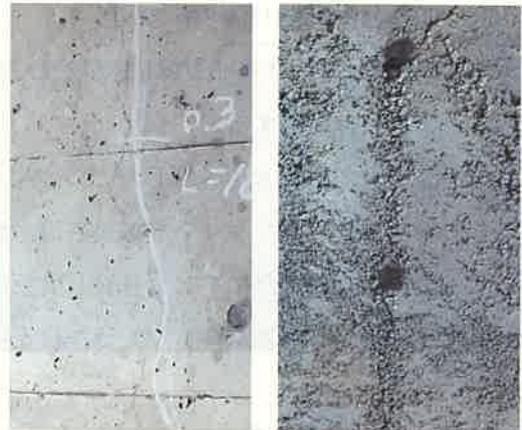
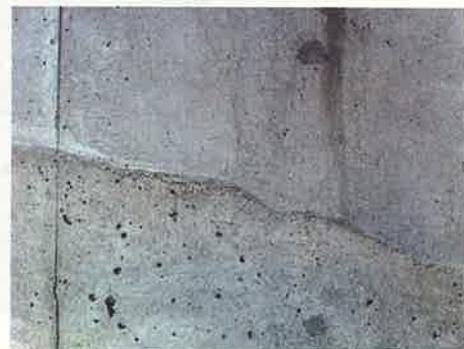
図 ボックスカルバートの変状

ボックスカルバートの型枠を打込みから1週間後に取り外したところ、下図の壁面の(A)～(C)において、写真に示すような変状を確認した。変状の発生要因に関する(1)～(4)の組合せのうち、最も適当なものはどれか。

(A)	(B)	(C)
(1)	乾燥収縮	内部振動機による締固めの不足	自己収縮
(2)	水和熱に起因する温度応力	内部振動機による締固めの不足	許容打重ね時間間隔を超過した打込み
(3)	乾燥収縮	型枠の継目からのモルタルの流出	許容打重ね時間間隔を超過した打込み
(4)	水和熱に起因する温度応力	型枠の継目からのモルタルの流出	自己収縮

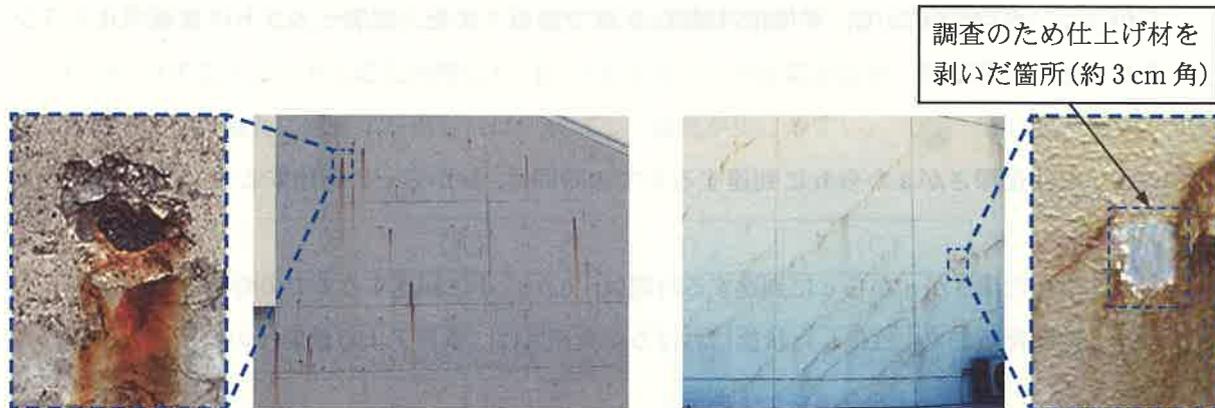
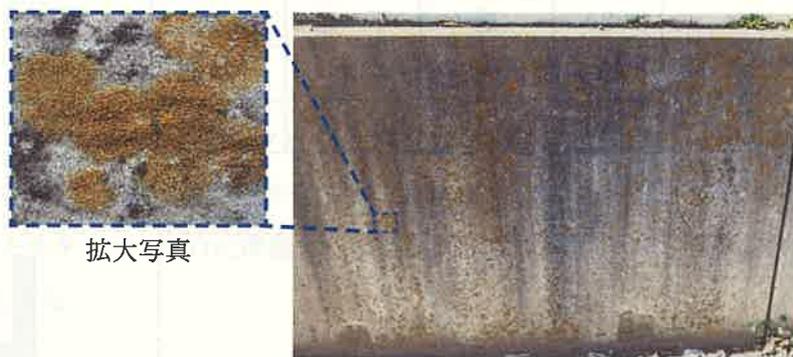
写真(A)～(C)に示す変状とそれらの説明に関する記述の適・不適の組合せとして、次の(1)～(4)のうち、適当なものはどれか。

(A) 打放しコンクリート外壁に生じた変色

(B) 仕上げが施された外壁に生じた変色

(C) 擁壁表面に生じた変色

写 真	変状の説明
(A)	黄鉄鉱を含む骨材の酸化による変色
(B)	コンクリート中の鉄筋の腐食による変色
(C)	地衣類の繁茂による変色

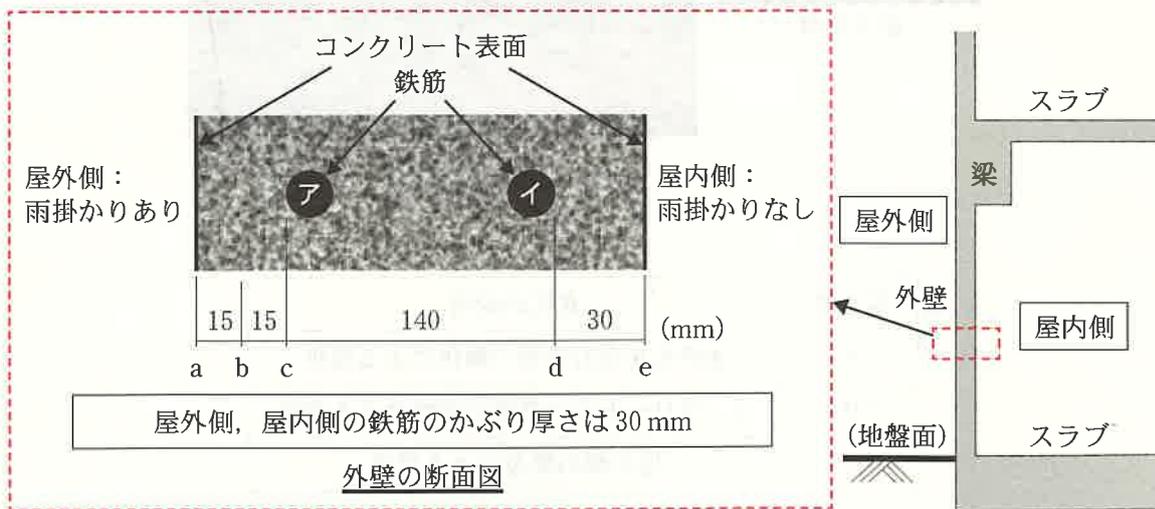
下図は屋外および屋内とも打放し仕上げのコンクリート外壁の断面である。コンクリートの中性化に関する記述(A)～(C)の適・不適の組合せとして、次の(1)～(4)のうち、適当なものはどれか。なお、屋外側は雨掛かりがあり、平均気温 20℃、平均相対湿度 80%、屋内側は雨掛かりがなく、平均気温 20℃、平均相対湿度 50% である。また、使用セメントは普通ポルトランドセメントとする。

- (A) 中性化深さが a から b に到達するまでの時間は、b から c に到達するまでの時間より長い。
- (B) 中性化深さが a から c に到達する時間は、e から d に到達するまでの時間より長い。
- (C) 鉄筋背面まで中性化した状態における腐食速度は、鉄筋アより鉄筋イのほうが大きい。

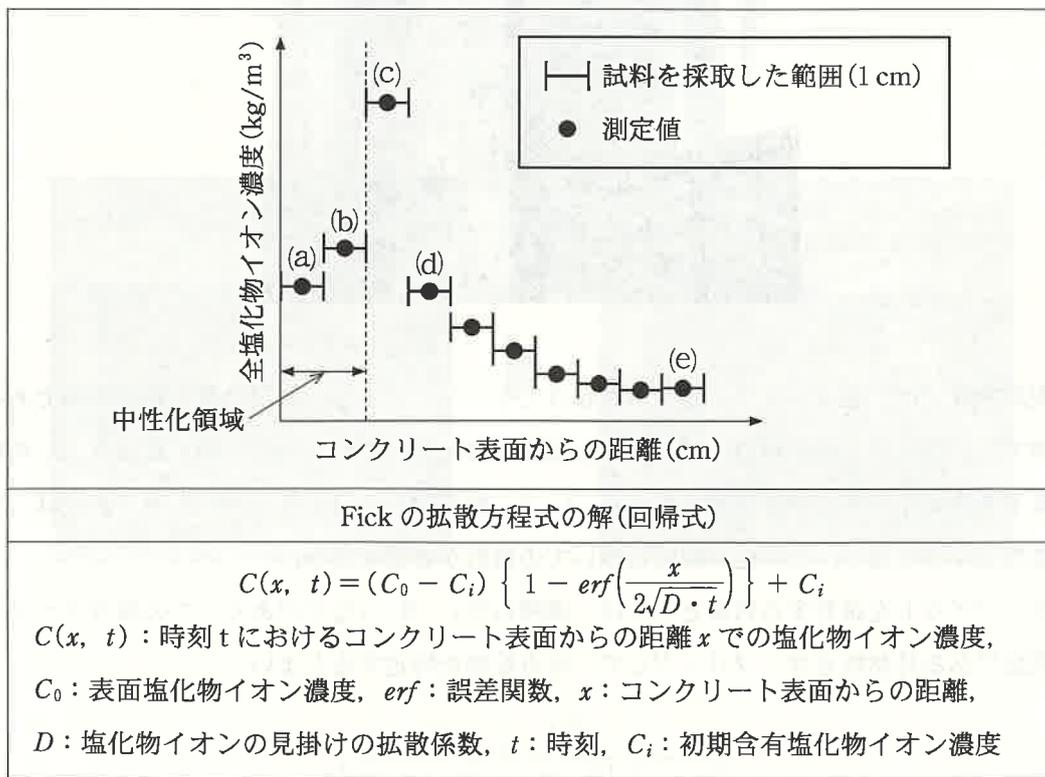
下図は、塩害環境に位置するRC構造物の採取コアから全塩化物イオン濃度を10点測定して得られた濃度分布である。コンクリート中の全塩化物イオン濃度の分布は、下記のFickの拡散方程式の解で表現されるものとする。この分布から回帰式中の表面塩化物イオン濃度 C_0 および塩化物イオンの見掛けの拡散係数 D を求める方法に関する次の(1)～(4)の記述のうち、適当なものはどれか。

- (1) 点(a)の濃度を表面塩化物イオン濃度 C_0 とした。
- (2) 点(c)の濃度を表面塩化物イオン濃度 C_0 とした。
- (3) 点(a)と点(c)を除いて、点(b)から点(e)の8点を用いて回帰分析し、塩化物イオンの見掛けの拡散係数 D を求めた。
- (4) 点(a)、点(b)および点(c)を除いた7点を用いて回帰分析し、塩化物イオンの見掛けの拡散係数 D を求めた。

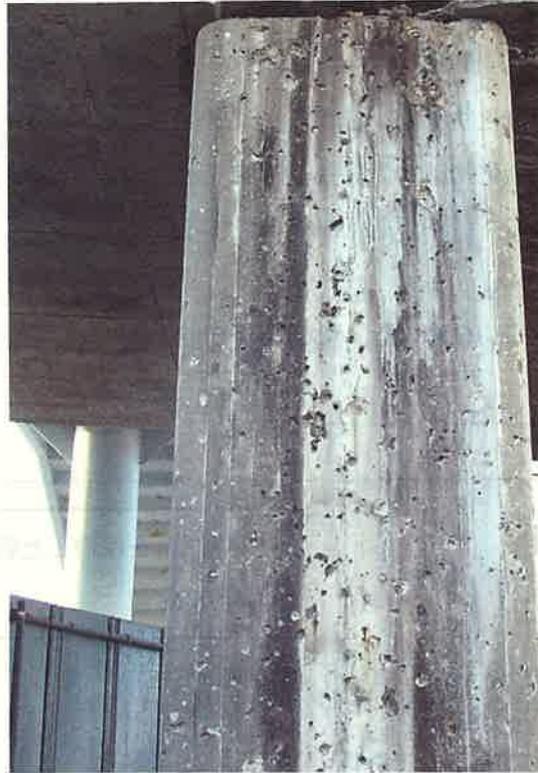
写真に示すようなポップアウトが生じた橋脚に対して、原因を特定するための調査方法に関する次の記述中の(A)～(C)に当てはまる(1)～(4)の語句の組合せのうち、適当なものはどれか。

現地調査では、ポップアウトが骨材を起点に生じているかどうか重要な確認事項である。寒冷地であれば凍害が疑われるので、現地の気象条件を調べるとともに、施工記録などで使用骨材の吸水率を確認する。骨材の吸水率が(A)，軟石混入の可能性も無いようであれば、凍害の可能性は小さくなり、その他の原因についての検討が必要である。

ポップアウトを誘発する岩質としては、濁沸石や(B)などがあり、この場合ポップアウトの基底にある骨材粒をサンプリングして、含有鉱物を特定するとよい。

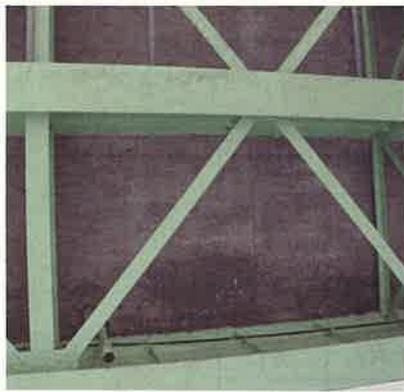
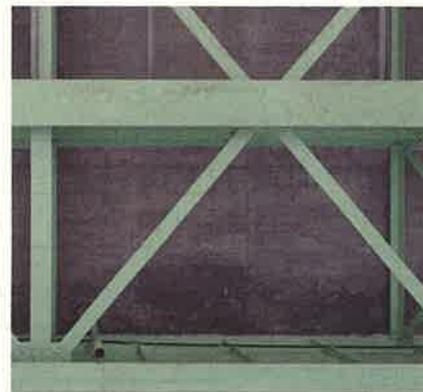
デジタルカメラで撮影した画像から変状の調査図を作成するためには、取得した画像の形状および縦横比を実物に合わせる必要がある。(A)レンズで撮影した場合には画像が図1のように樽形状となることが多いため、まず、(B)の補正を行う。その上で、図2のような(C)補正を行うことで、図3に示すように斜め方向から撮影した画像を正対画像に変換できる。

実線：補正前
破線：補正後

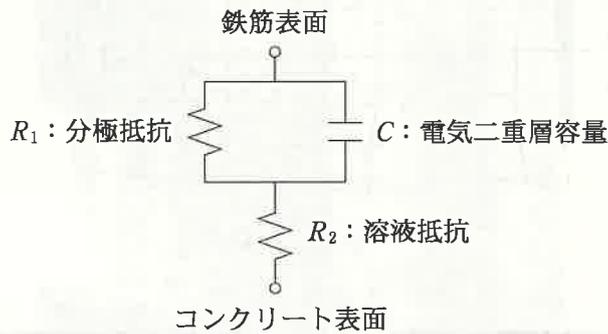
図 電氣的等価回路モデル

分極抵抗法(交流インピーダンス法)では，コンクリート表面と鉄筋表面との間において，下図に示す電氣的等価回路モデルが成立すると仮定する。この場合，コンクリート表面に設置した対極と鉄筋との間に，高周波数の交流電流を印加したときに測定される(A)と，低周波数の交流電流を印加したときに測定される(B)の差分から分極抵抗を求める。コンクリート中の鉄筋の腐食速度は，(C)に比例するものとして推定する。

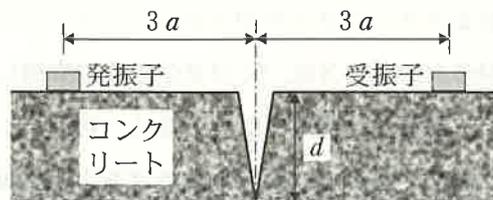
図2 T の計測方法

コンクリート構造物に生じているひび割れの深さを超音波法により推定する。以下の図1, 2のようにひび割れからの発振子と受振子の距離が a の場合の弾性波伝播時間を t , 距離が $3a$ の場合の弾性波伝播時間を T としたときに, ひび割れ深さ d を推定する式として(1)~(4)のうち, 適当なものはどれか。

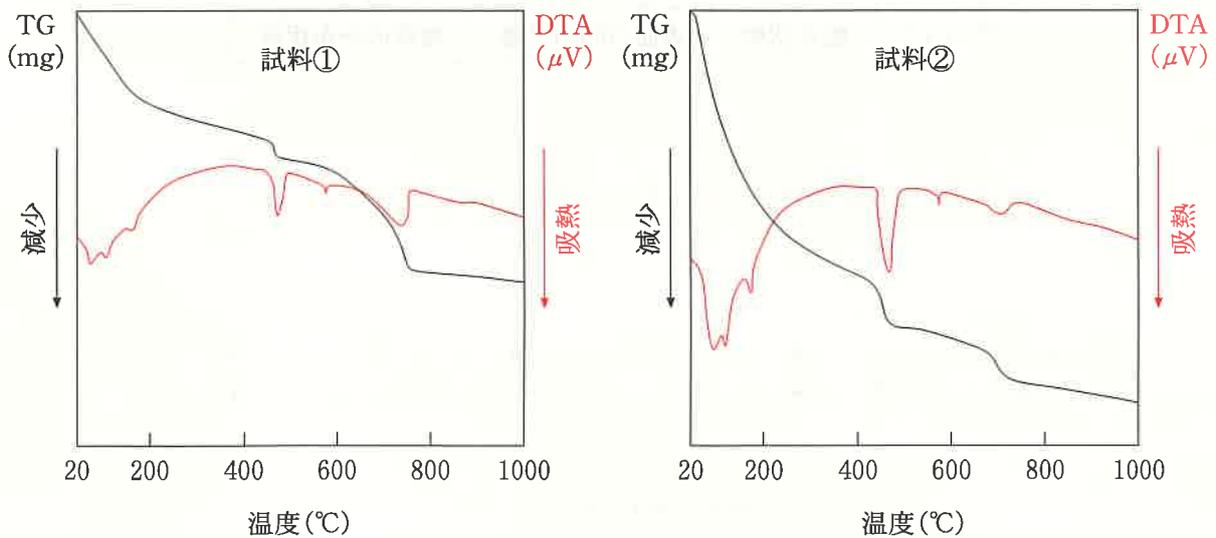
図 TG-DTA 分析結果

水酸化カルシウムやエトリンガイトなどのセメント水和反応生成物は、TG-DTA(示差熱重量分析)によって定量が可能である。水酸化カルシウムの脱水反応は(A)℃付近の吸熱ピークとして現れるため、その前後の質量減少からセメント硬化体中の水酸化カルシウム量(%)を算出する。また、炭酸カルシウム量(%)は、脱炭酸が生じる(B)℃付近の質量減少から算出する。

下図は、材料および配(調)合が同じ構造物から採取した試料の分析結果である。2つの試料のうち炭酸化が進んでいるのは試料(C)である。

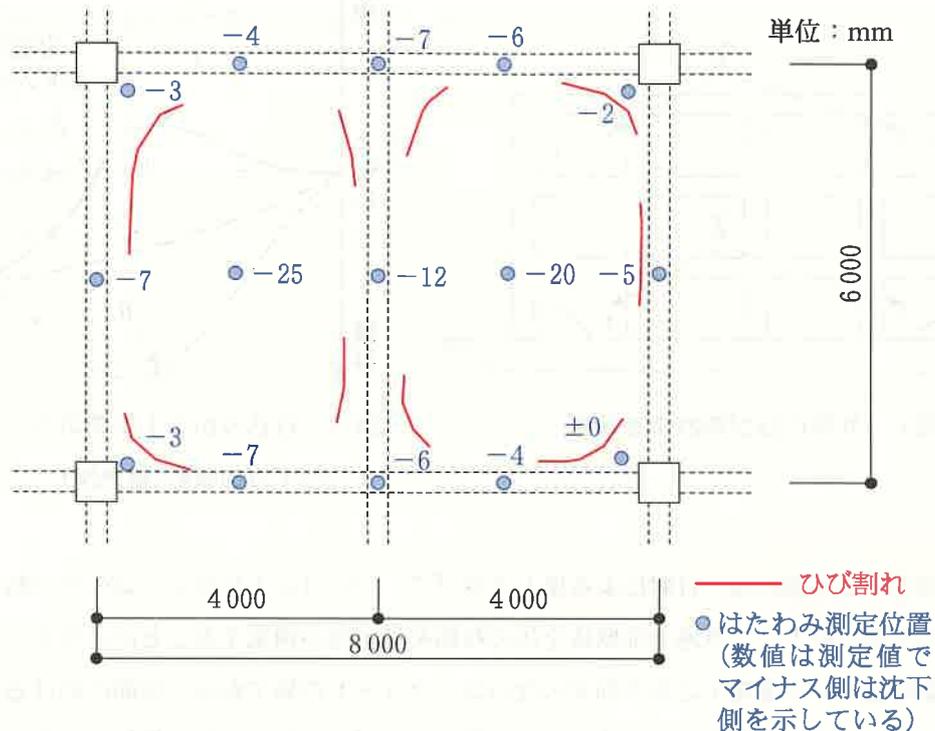
図 床スラブ上面の状況

竣工後1年が経過したRC造建築物の床スラブ上面に下図に示すひび割れが生じていた。たわみ測定を行ったところ、図中に示す数値のとおりであった。このひび割れが発生した原因に関する次の(1)～(4)の記述のうち、不適当なものはどれか。なお、竣工時には、ひび割れは発生しておらず、床仕上げ精度は許容範囲内であった。また、この建物は設計積載荷重の範囲内で使用されている。

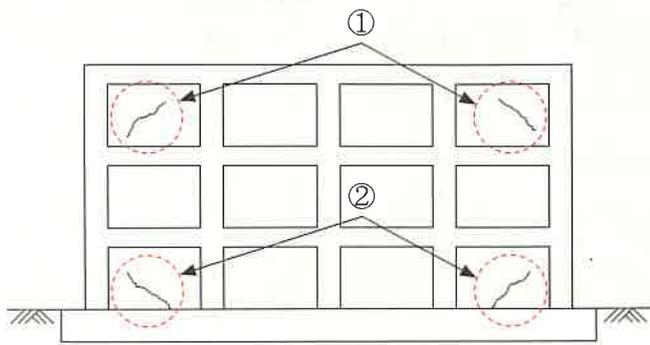
図 1 外壁のひび割れ調査結果

夏期に施工された RC 造の倉庫建築物の外壁において、図 1 に示す箇所①および②のひび割れを確認した。これらの変状に関する次の記述中の(A)～(C)に当てはまる(1)～(4)の語句の組合せのうち、適当なものはどれか。なお、当該建築物は空調されておらず、屋内外の温度差はほとんどない。

図 1 の①のひび割れは、日射による屋上スラブの(A)により生じ、②のひび割れは、乾燥および外気温の低下による地上部躯体全体の収縮を地中梁が拘束することにより生じる。また、当該建築物と同一の環境下にある拘束のないコンクリートの施工から 1 年間におけるひずみは、図 2 の(B)のような挙動を示すため、冬期よりも夏期に施工された場合の方が、②のひび割れが発生し(C)と判断した。

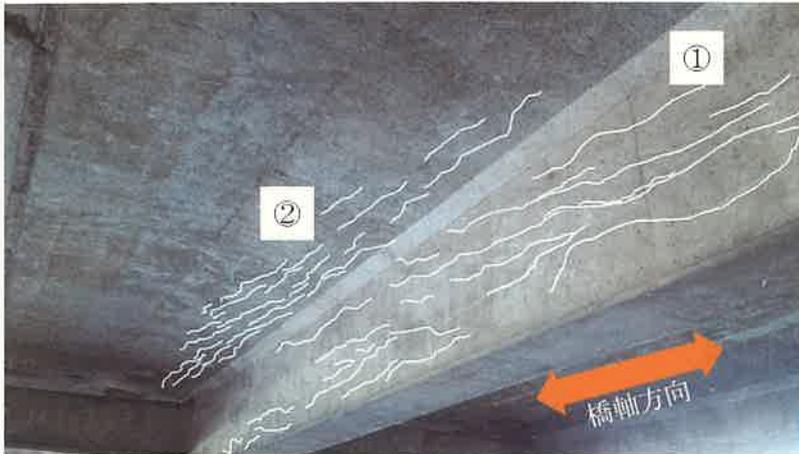
写真 PC 版桁橋のひび割れ

寒冷地の河川上に架設された竣工後 45 年が経過した、PC 単純版桁橋(支間長 24 m, 床版支間長 6 m)の下面側に、写真に示すひび割れが生じていた。このひび割れの主な原因に関する次の記述中の(A)および(B)に当てはまる(1)～(4)の語句の組合せのうち、適当なものはどれか。なお、橋面防水は行われているが、写真の桁付近上部の橋面は中央分離帯となっており防水層がない。

①の支間中央部の上部や②の床版の桁付近にも、橋軸方向のひび割れが発生していることから、周辺環境や表面からの水分の供給により、コンクリートに(A)が生じていると判断した。なお、ひび割れが橋軸方向に卓越しているのは(B)の影響によると判断した。

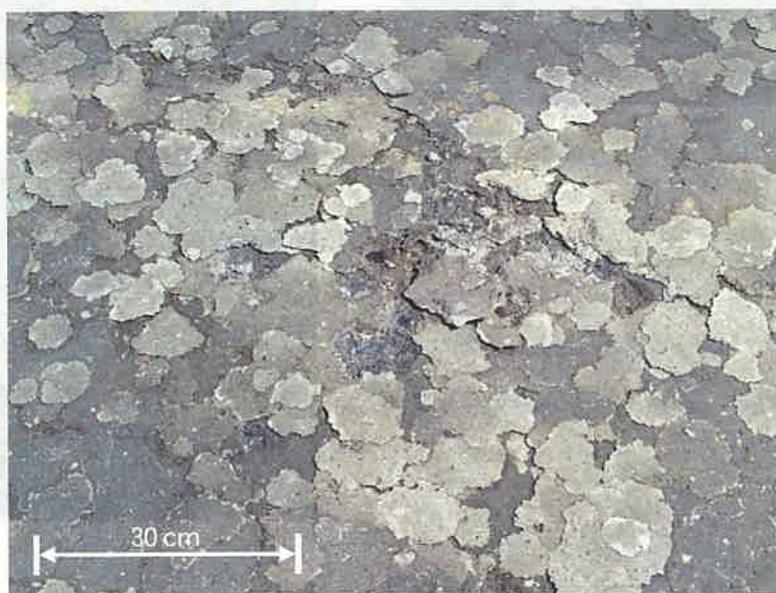
下の写真は、寒冷地において竣工後3年経過した建築物の屋外コンクリートポーチに生じた変状である。コンクリートの厚さは100 mm であり、適切に水勾配が付けられている。コンクリートの打込みは、夏期に露天で行われた。この変状の原因を推定した以下の記述中の(A)~(C)に当てはまる(1)~(4)の語句の組合せのうち、適当なものはどれか。

夏期に露天で施工する床面のコンクリート表面は、打込み直後から日射や高い気温により表面の乾燥が進みやすく、水和反応の進行が(A)ため、金ごて仕上げが困難になることが多い。このことを懸念して、(B)に金ごて仕上げ行くと、表層直下に存在する水分が(C)なる。このコンクリートが冬期に凍結融解作用を受けることにより、表層が剥離したものと推定される。

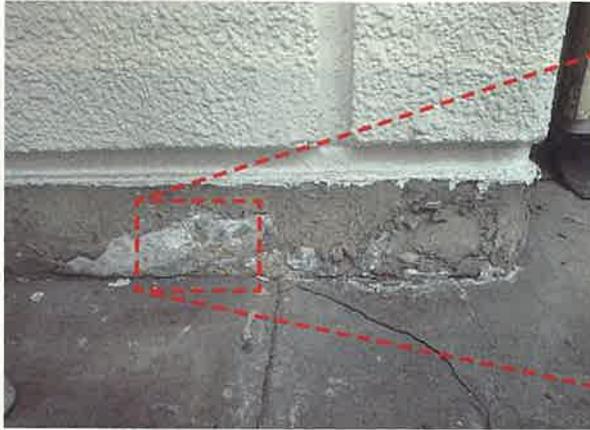
写真1

RC造建築物の雨掛かりのない外壁の立上り部分において、写真1に示すような仕上げモルタルの部分的な剥離を伴うコンクリートからの白色析出物が見られた(写真2)。この白色析出物に関する次の記述中の(A)～(C)に当てはまる(1)～(4)の語句の組合せのうち、適当なものはどれか。

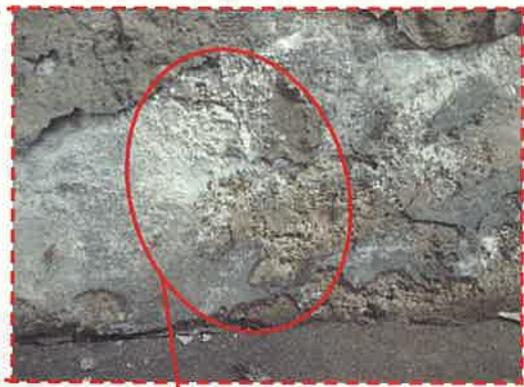
写真2

写真2の白色析出物の主成分は、コンクリート中のカルシウムが空気と触れて生成される(A)、もしくは土壌中の硫酸塩が水分とともに吸い上げられコンクリート表面で蒸発する際に析出される(B)のいずれかと推測された。この白色析出物を特定するため、(C)をかけてみたところ、写真3のように白色析出物は容易に溶けて消失した。このため、この白色析出物は(B)であると判断した。

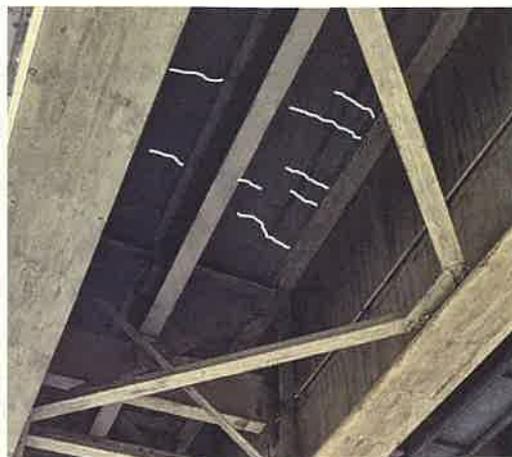
写真 鋼単純I桁橋のRC床版下面のひび割れ

鋼単純I桁橋のRC床版において、写真の白線で示す位置にひび割れが見られた。このひび割れの発生原因を推定した次の記述中の(A)～(C)に当てはまる(1)～(4)の語句の組合せのうち、適当なものはどれか。

(A)で設計された鋼単純I桁では、ジベルにより床版コンクリートの変形が拘束される。これにより、(B)に伴う(C)方向の変形が拘束され、写真に示すひび割れが発生したと考えられる。疲労による劣化が進行し、RC床版の取替えを検討するにあたっては、(A)の場合、ジベルの切断が必要であるとともに、床版撤去時の安全性を確認し、鋼桁の補強などを検討しなければならない。

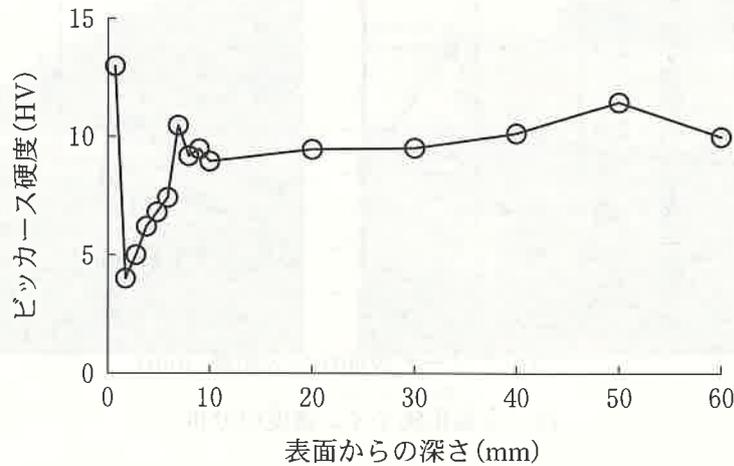
図 ビッカース硬度の調査結果

建設後 60 年が経過した重力式コンクリートダムにおいて、常に水と接していた箇所からコア供試体を採取し、セメントペースト部分のビッカース硬度の調査を行った。下図の調査結果に関する、次の記述中の(A)～(C)に当てはまる(1)～(4)の組合せのうち、適当なものはどれか。なお、ダムの貯留水は一般的な河川水に類似した水質であった。

水と接しているコンクリート表面から(A)し、その部分で pH の低下が生じる。また、細孔溶液中の Ca^{2+} の濃度が(B)することにより、(C)することで脆弱化が生じる。このことが、表面から深さ 10 mm 程度までのビッカース硬度の低下の原因になったと判断した。一方、表面の硬度が高い原因は、 CaCO_3 の析出によると考えられている。

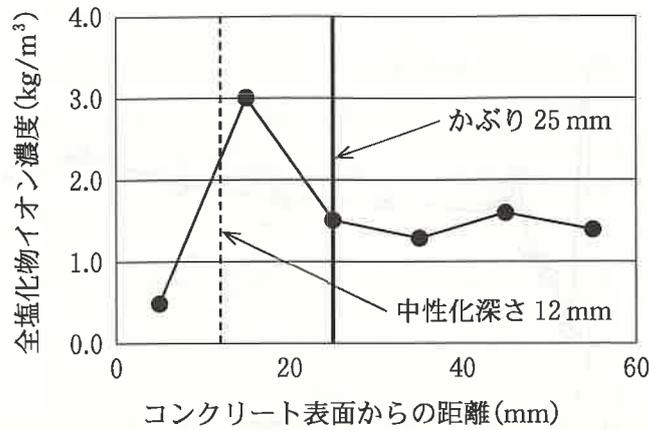
図 全塩化物イオン濃度の分布

建設後 36 年経過した道路橋の RC 床版に対して、かぶり、中性化深さおよび全塩化物イオン濃度を調査したところ、下図のような結果が得られた。次の記述中の(A)～(D)に当てはまる(1)～(4)の組合せのうち、適当なものはどれか。

調査結果から、この部材では、(A)による塩害と中性化が複合していると判断できる。これは、中性化領域では、(B)の分解に伴い塩化物イオンが遊離し、細孔溶液中の塩化物イオンの濃度拡散により未中性化領域側に移動することによる。未中性化領域では、移動した塩化物イオンの一部が(C)と反応して(B)が生成するとともに、全塩化物イオン濃度が高くなる。

環境が今後も変わらず、中性化の進行とともに塩化物イオンが内部に移動するとすれば、28年後には中性化深さが(D)mmとなり、鋼材位置の塩化物イオン濃度は現状より大きくなると予測される。

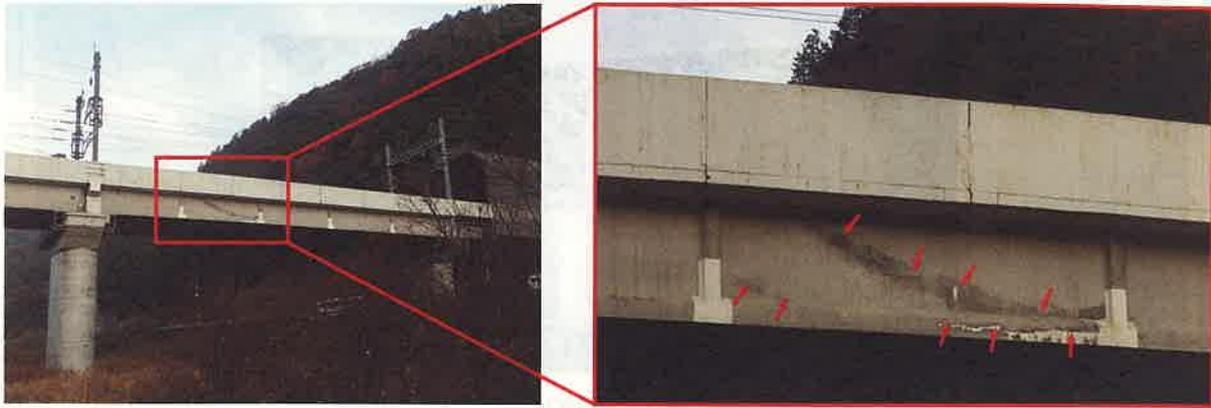
写真 PC桁の変状

中国地方の内陸部に位置するポストテンション方式PC単純T桁形式の鉄道橋(1974年完成)の主桁に写真の矢印に示す変状が生じていた。今後のこの変状の進行を抑制するための対策工法として、次の(1)~(4)のうち、適当なものはどれか。

- (1) 表面含浸工法
- (2) 電気防食工法
- (3) 剥落防止工法
- (4) PCグラウト再注入工法

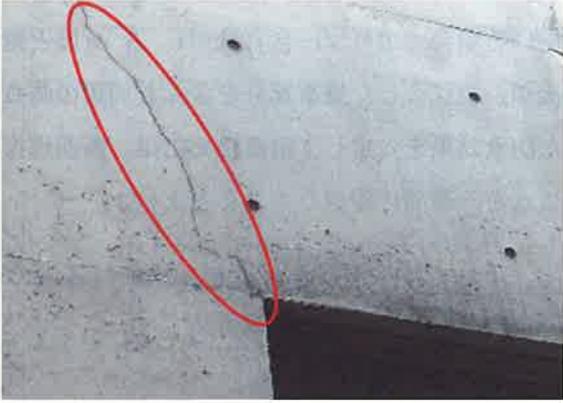
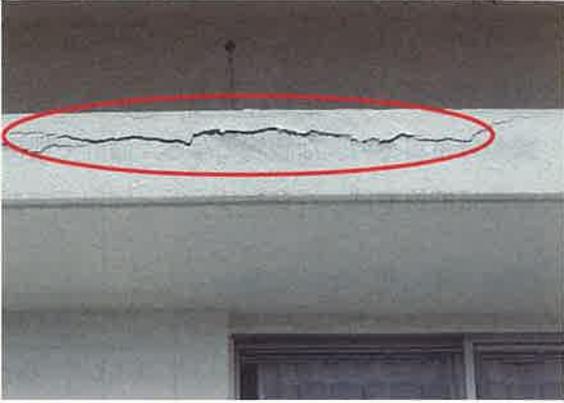
写真(A)および(B)に示す RC 造建築物の変状に対して、以下のように対策の目的が設定されている。設定した目的に対する(1)～(4)の対策の組合せのうち、適当なものはどれか。

<p>写真(A)：外壁のひび割れ (原因：乾燥収縮、ひび割れ幅：1.2 mm)</p>	<p>写真(B)：底のひび割れ (原因：塩害、ひび割れ幅：3.0 mm)</p>
<p>対策の目的：漏水の防止</p>	<p>対策の目的：コンクリート片の剥落防止</p>

写真(A)	写真(B)
(1)	可とう性エポキシ樹脂を用いたシール工法	ポリマーセメントモルタルを用いた断面修復工法
(2)	シリコーン樹脂シーリング材を用いたUカット充填工法	ウレタン樹脂シーリング材を用いたUカット充填工法
(3)	可とう性エポキシ樹脂を用いたシール工法	ウレタン樹脂シーリング材を用いたUカット充填工法
(4)	シリコーン樹脂シーリング材を用いたUカット充填工法	ポリマーセメントモルタルを用いた断面修復工法

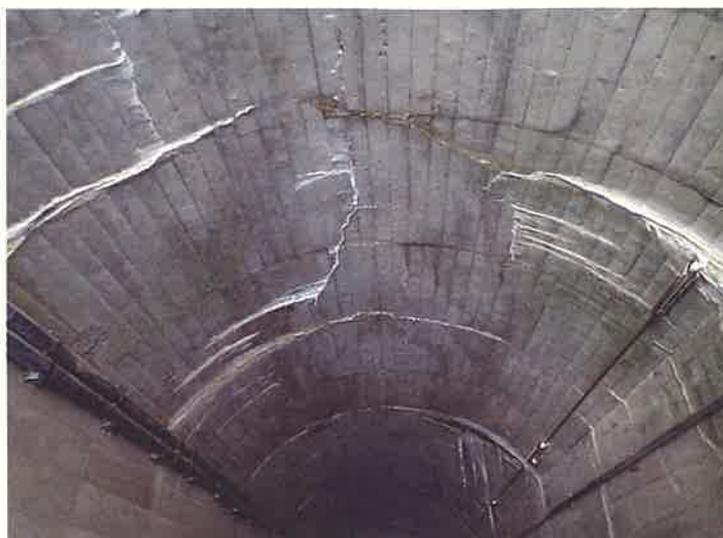
写真 トンネル覆工の変状

山間部に位置する道路トンネル(1968年完成)の覆工で、写真に示すようなひび割れを伴うエフロレンスが発生していた。この変状の対策に関する次の記述中の(A)～(D)に当てはまる(1)～(4)の語句の組合せのうち、適当なものはどれか。

このトンネルは、完成年度から(A)工法で施工されたと判断される。この場合、(B)が支障となって覆工と背面の地山との間に空洞が残ることが多い。このために、覆工の背面を調査し、空洞が確認された場合は、深刻な変状への進展を避けるため、地盤と覆工が注入材によって密着できるように裏込め注入を実施することが重要である。背面空洞に湧水が存在し、写真のように施工規模が数m²以上に及ぶ場合には、裏込め注入材として(C)を有する(D)を選定するとよい。これに加えて、覆工巻厚、ひび割れ状況、強度の調査結果から、適切な補修、補強工法を選定して実施するとよい。

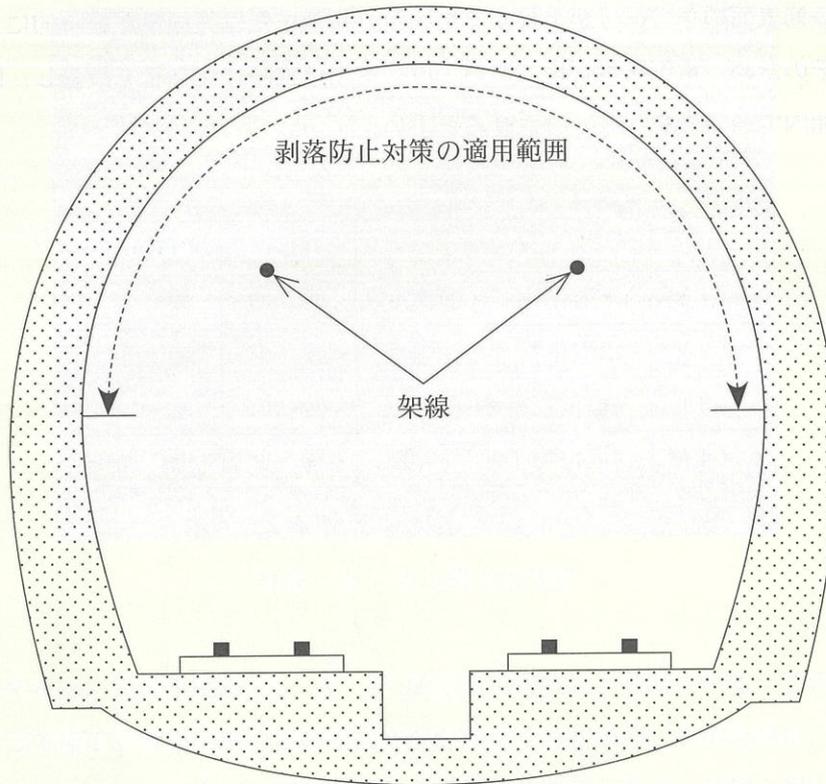
図 鉄道トンネルの断面の概要

鉄道トンネルにおける覆工コンクリートの剥落防止対策として、下図に示すような範囲のコンクリート表面に繊維シート接着工法を適用することとした。繊維シートに用いる繊維の種類として、次の(1)～(4)のうち、最も不適当なものはどれか。

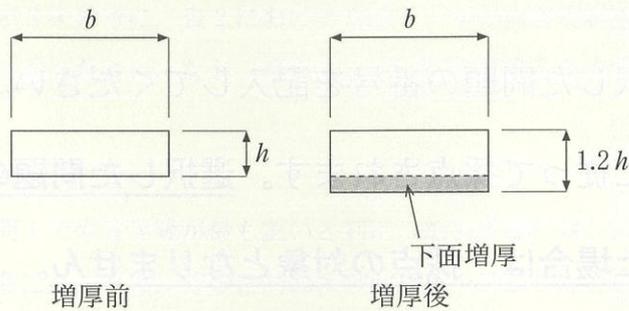
図1 断面図

片持ち鉄筋コンクリート床版のたわみを改善するために、下面増厚工法を適用して断面を増厚した。図1に示すように、増厚後の床版厚を増厚前の1.2倍とした場合、図2に示す荷重Pによる増厚後の床版自由端のたわみ量として、次の(1)～(4)のうち、適当なものはどれか。

ただし、既設の床版コンクリートと増厚コンクリートはコンクリート断面のみの弾性体として、完全に一体化しているものとし、両者のヤング係数は同一とする。また、自重、ひび割れ、乾燥収縮およびクリープの影響は全て無視する。

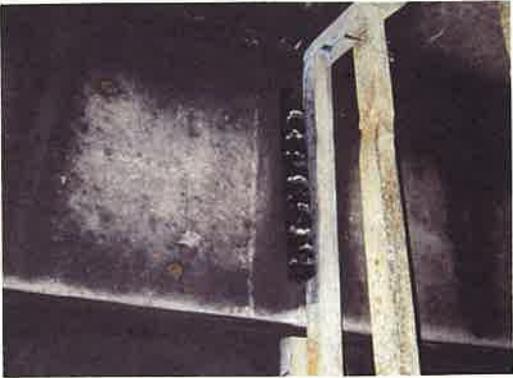
<p>写真1 2階事務室の壁</p>	<ul style="list-style-type: none"> ・微細なひび割れ 	<ul style="list-style-type: none"> ・内装用木材が炭化 ・被災前の変状はなし

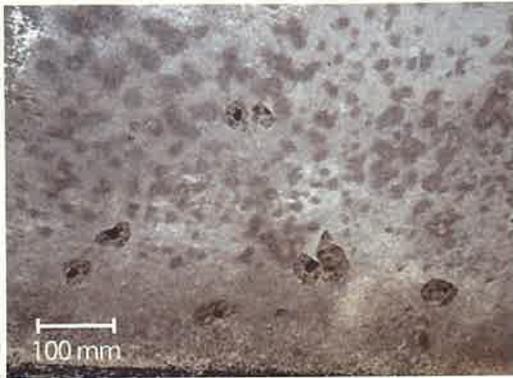
<p>写真2 2階事務室の天井</p>	<ul style="list-style-type: none"> ・最大幅0.3mm程度のひび割れ ・ポップアウトや浮きが多数(ポップアウトの深さは最大10mm程度) 	<ul style="list-style-type: none"> ・被災前の変状はなし

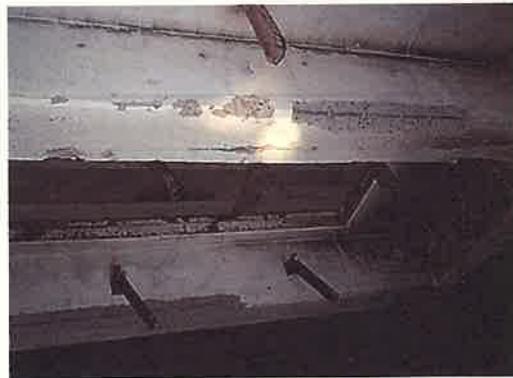
<p>写真3 1階倉庫の天井・梁</p>	<ul style="list-style-type: none"> ・最大幅0.7mm程度のひび割れ ・梁の隅角部で広範囲の浮きと剥落(剥落による欠落部分の厚さは最大40mm程度) 	<ul style="list-style-type: none"> ・ケーブルラックが脱落 ・被災前の変状はなし

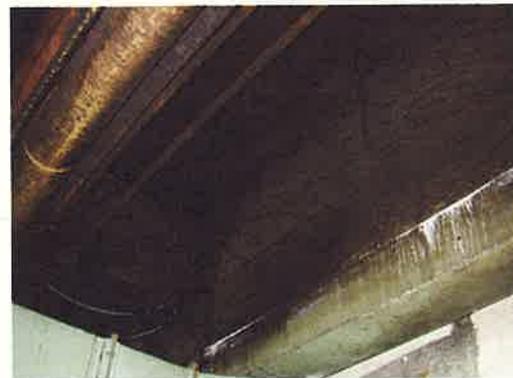
<p>写真4 1階工場の天井・梁</p>	<ul style="list-style-type: none"> ・微細なひび割れ 	<ul style="list-style-type: none"> ・配線の被覆が軟化 ・被災前の変状はなし

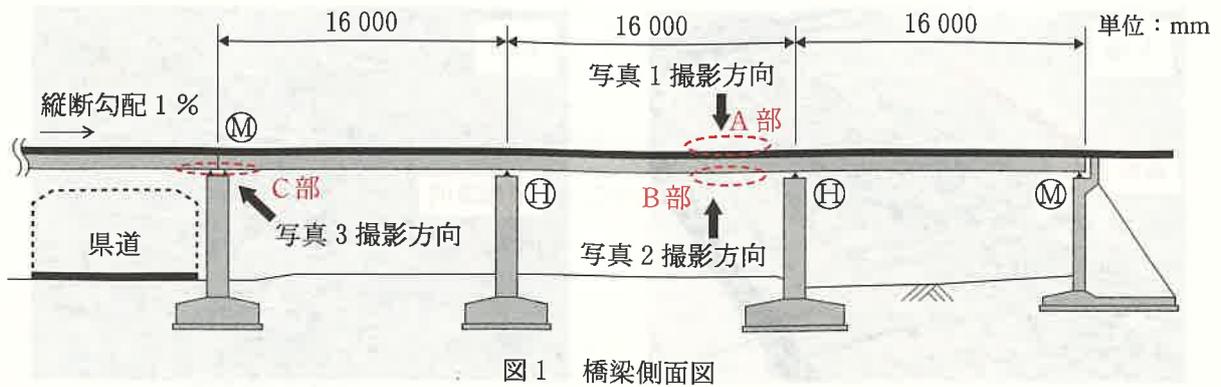
図 1 橋梁側面図

図1および図2に示すのは、北関東の内陸部に位置するRC中空床版橋である。本橋梁は供用開始から50年が経過しており、その概要を表1に示す。

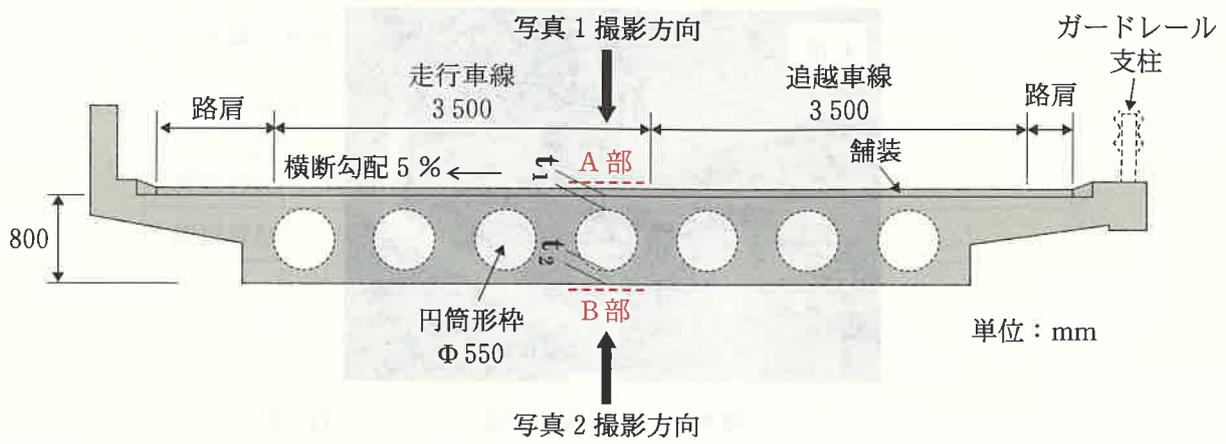
図 2 RC中空床版橋断面図

項目	内容
橋梁形式	RC3 径間連続中空床版橋 (3 @ 16 m)
適用示方書	昭和 39 年道路橋示方書
コンクリートの設計基準強度	24 N/mm ²
施工方法	固定式支保工
円筒型枠上下のコンクリートの厚さ	設計値 : $t_1 = 150$ [mm], $t_2 = 100$ [mm]
舗装厚さ	$t = 75$ [mm]
防水層の有無	なし
交通の状況	交通量 : 35,000 台/日 大型車混入率 : 30 %
凍結防止剤の散布	あり
使用骨材	川砂利, 川砂

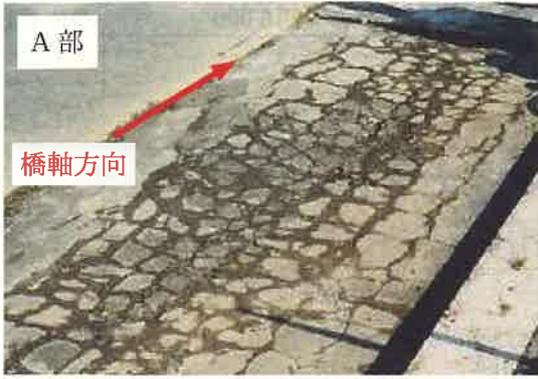
写真1 舗装撤去後の中空床版上面の状況

舗装上面に局所的な変状が頻発するような状況であったため、舗装を撤去したところ、床版上面のA部に写真1に示す変状が見られ、その真下に当たる床版下面側のB部では写真2に示す変状が見られた。そこで、当該箇所の床版に対して調査を実施したところ、表2のような結果が得られた。

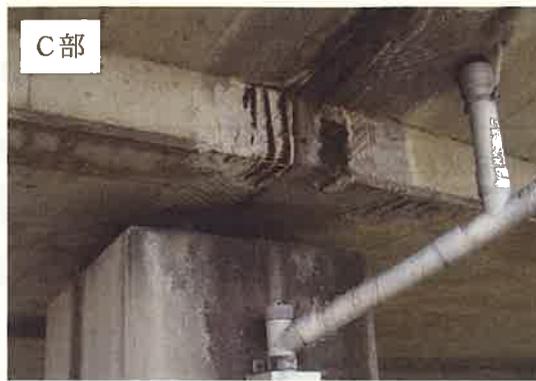
写真3 桁端部の状況

さらに、この橋梁の桁端部のC部では写真3に示す変状が認められた。
