## 問題 (診断士)

【問題 1】

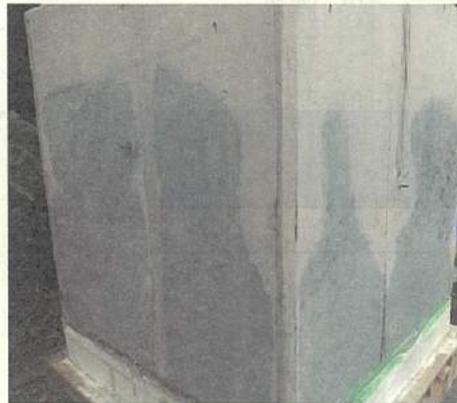
写真 脱型直後のコンクリート表面の状況

脱型直後のコンクリート表面が写真に示すように青緑色を呈していた。青緑色を生じた理由に  
 関する次の記述中の(A)～(C)に当てはまる(1)～(4)の語句の組合せのうち、  
 適切なものはどれか。

この呈色は、(A)を使用したコンクリートの脱型直後に見られる現象である。(A)は  
 (B)雰囲気下で製造されるため、(A)に含まれるFeやMnは酸化数が小さい状態で存  
 在する。そして(A)が含有する(C)に起因して(B)状態が維持され、(C)と  
 FeやMnが反応するため青緑色となる。この色は空气中に曝されると短時間で薄くなり、  
 強度や耐久性への影響は小さい。なお、コンクリートから採取したコアの表面に同様の呈色  
 が認められることもある。

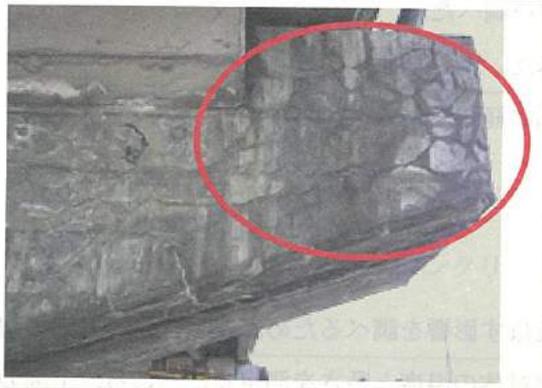
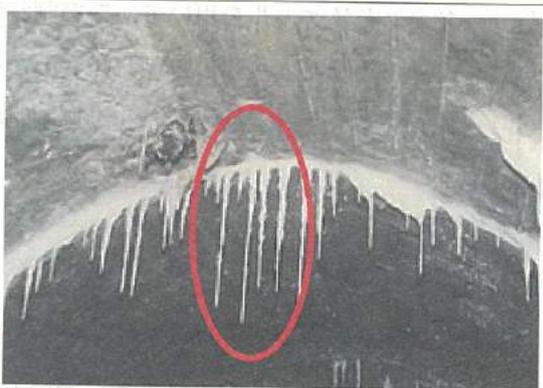
<p>写真(A)：橋脚張出し部に生じた網目状のひび割れ</p>	<p>写真(B)：トンネル内面に生じた白色の析出物(炭酸カルシウム)</p>
<p>調査項目：地震の履歴</p>	<p>調査項目：背面空洞の有無</p>

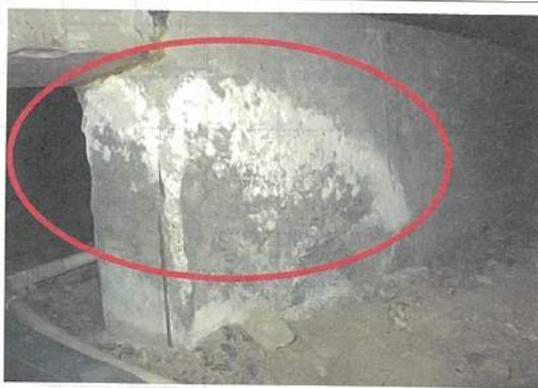
<p>写真(C)：住宅基礎に生じた白色の析出物(硫酸ナトリウム)</p>
<p>調査項目：土壌中の化学成分</p>

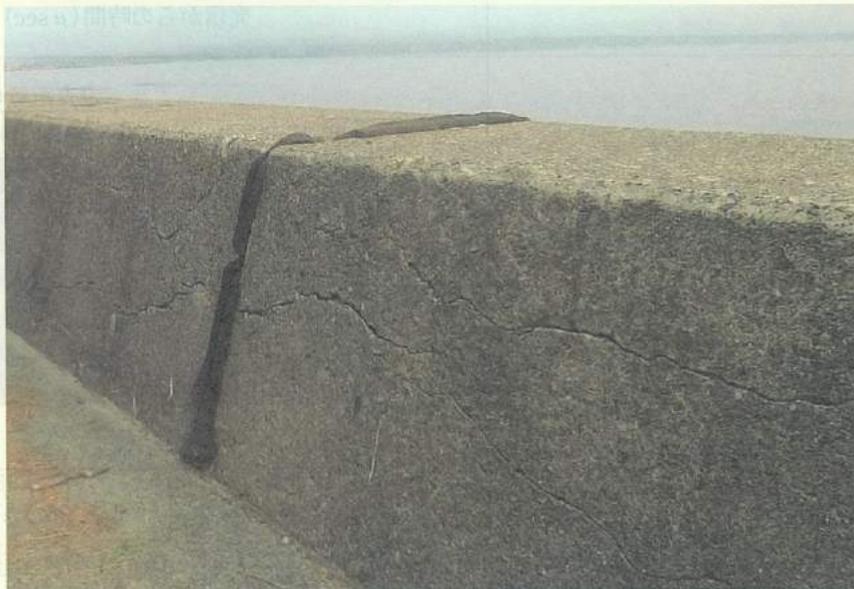
北陸地方にあるコンクリート製堤防のバラベット部(高さ約 1 m)において、写真に示すようなひび割れ(幅約 1 cm)が生じていた。このひび割れの主たる原因として、次の(1)～(4)のうち、適当なものはどれか。

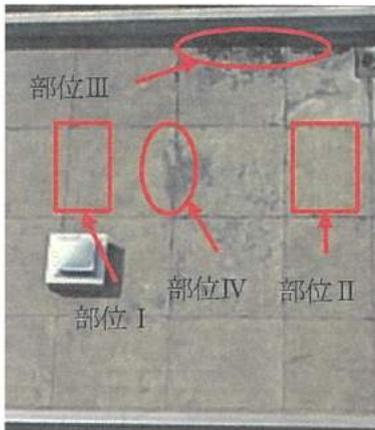
写真1 可視画像

写真1および図は、積雪寒冷地の凍害を生じた屋上防水の保護コンクリートの可視画像と、同じ範囲を日射が当たる温度上昇時に赤外線カメラで撮影した熱画像である。また、写真2は、屋上の近接写真である。この調査結果から判断できる劣化の状態に関する、次の記述中の(A)～(C)に当てはまる(1)～(4)の語句の組合せのうち、適当なものはどれか。

写真1の可視画像では、部位Iと部位IIで劣化の状態に差が見られないが、図の熱画像により、部位(A)のコンクリートに浮きが生じていると判断できる。また、排水路付近の部位IIIでは、コンクリートより比熱の(B)水の影響により熱画像が低温域となっており、コンクリートの浮き部分に滞水していると判断できる。一方、熱画像では部位IVは、周囲との温度差が(C)、砂利化していることが検出できない。このように、赤外線サーモグラフィ法による診断にあたっては、熱画像だけでなく可視画像や、目視調査の結果を合わせて評価するのがよい。

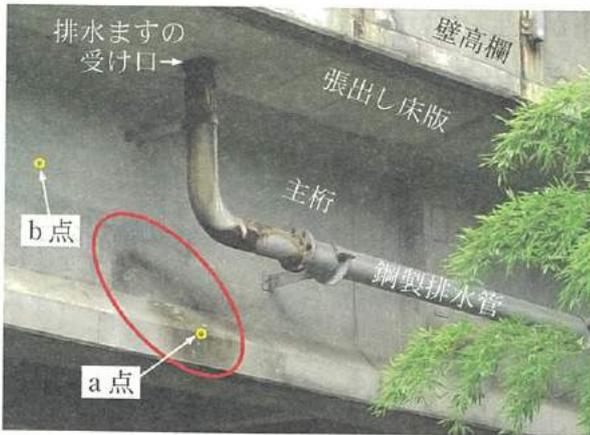
写真 桁の変状

積雪寒冷地にある高速道路のPC 3径間連続合成桁(1993年供用)で、写真の赤丸に示す変状が発生した。写真中のa点とb点で塩分調査を行ったところ、図2に示す結果であった。この変状箇所における塩害の進行を抑制するために優先的に実施すべき対策として、次の(1)~(4)のうち、最も適当なものはどれか。

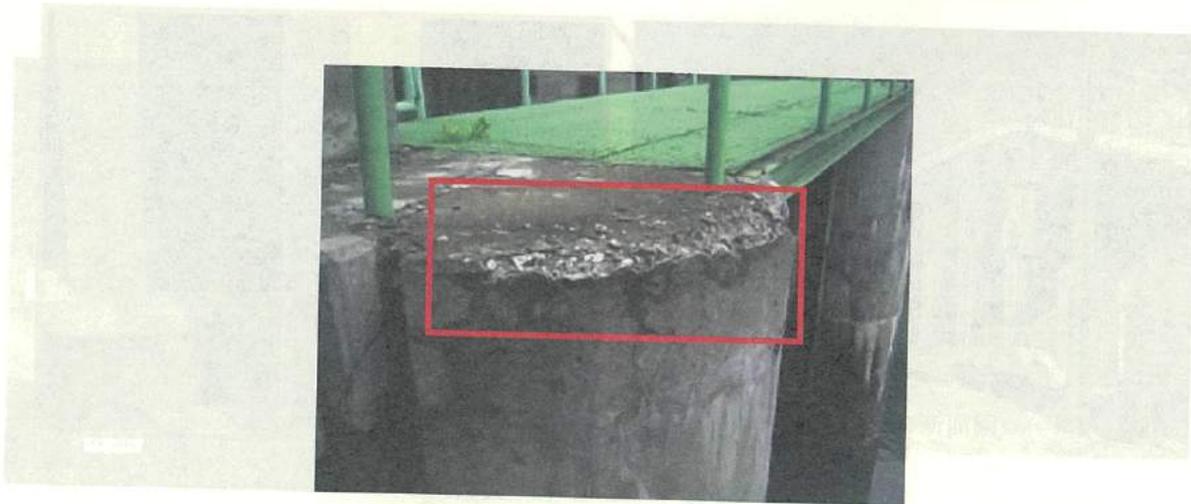
写真 析の変状

積雪寒冷地にある農業水利施設の頭首工の堰柱において、写真の赤枠に示すような変状が発生していた。このような変状を抑制するため、建設時のコンクリートの配(調)合上の対策に加えて、コンクリート表面に塗布する材料の主成分として、次の(1)～(4)のうち、適当なものはどれか。

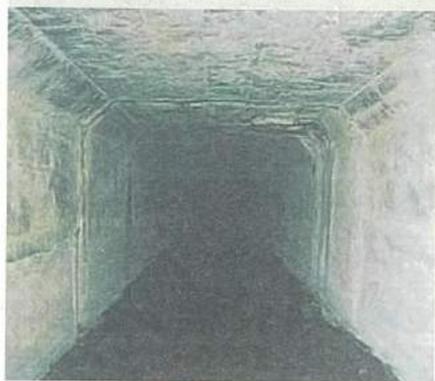
写真1 ボックスカルバート内部の状況 写真2 粗骨材の露出状況

写真1は、長期的な供用が予定されている下水道のRCボックスカルバートである。頂版部と側壁では、写真2のように硫酸浸食により粗骨材が一部露出している。補修対策に関する次の記述中の(A)および(B)に当てはまる(1)～(4)の語句の組合せのうち、適当なものはどれか。

コンクリート中に浸透した硫酸イオンにより、二水せっこうが生成されると共にコンクリート表層部が脆弱化する。硫酸イオンの浸入深さは(A)溶液で確認し、それを目安として脆弱部をウォータージェット工法で確実に除去した後、ポリマーセメントモルタルで断面修復を行い、(B)を塗布する対策工法を採用した。
