問 題 (診 断 士)

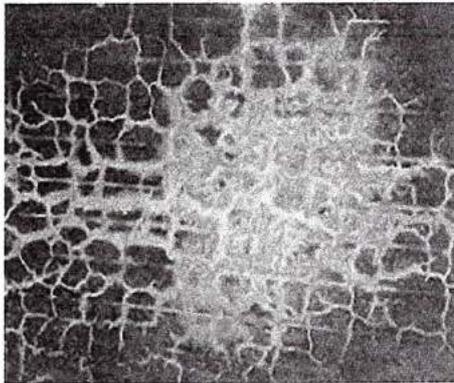
写真A RC床版下面の変状

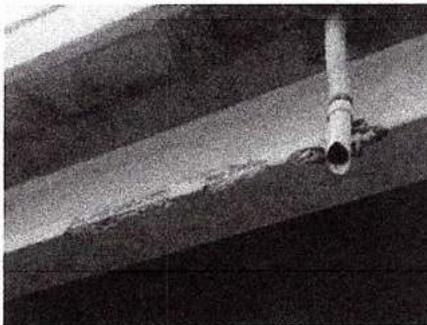
写真C PC桁の変状

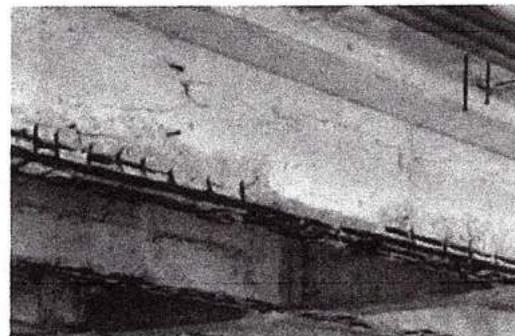
写真D RC桁の変状

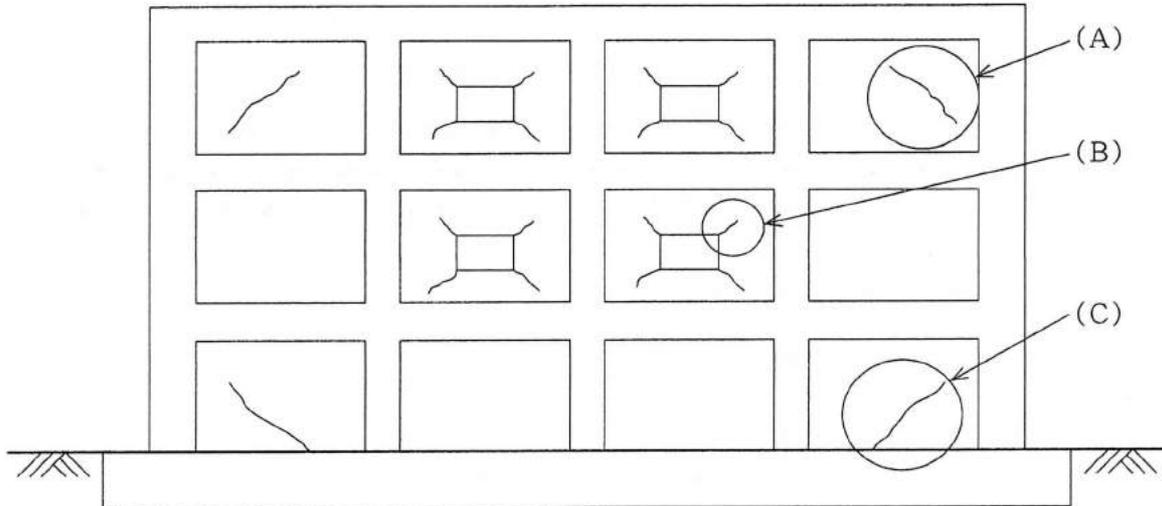
下図は、ラーメン式鉄筋コンクリート造建物の外壁に生じたひび割れの概念図である。(A)～(C)に示すひび割れとその発生原因に関する次の(1)～(4)の正誤の組合せのうち、適当なものはどれか。

ひび割れ	ひび割れの発生原因
(A)	日射を受ける屋上スラブの膨張
(B)	柱・梁による拘束を受ける外壁の乾燥による収縮
(C)	基礎梁による拘束を受ける外壁の乾燥による収縮

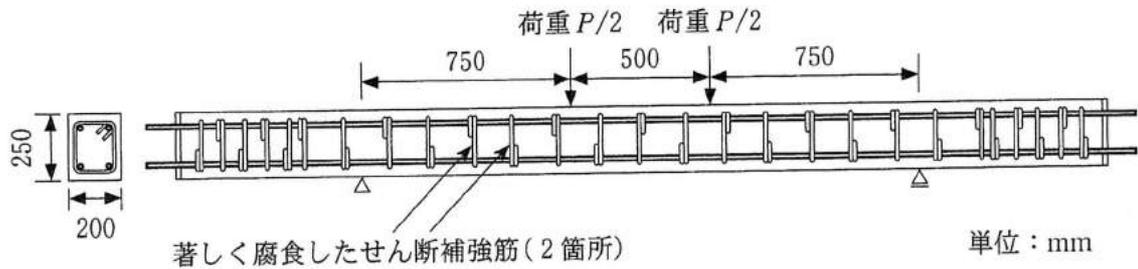
コンクリートの圧縮強度: 30 N/mm^2

鉄筋の種類: SD 345

主鉄筋: D 19, せん断補強筋: D 13

図 断面諸元および荷重方法

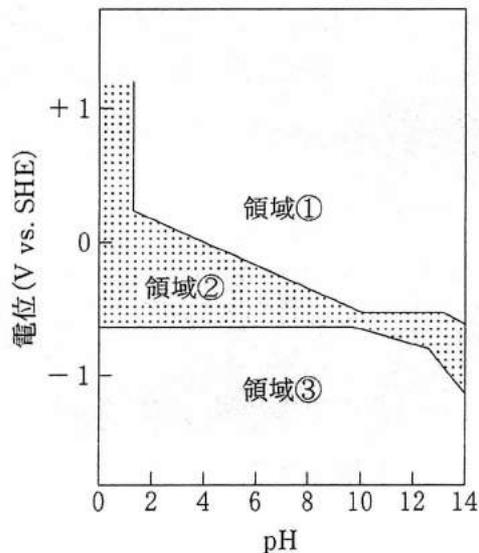
水溶液中の鋼材の腐食反応は鋼材電位と水溶液の pH によって左右され、水溶液中に塩化物イオンを含まない場合、鋼材の腐食傾向は下図(Pourbaix 図)で表される。鋼材電位を(A)から(B)へ移動させることで腐食反応を停止させるのが電気防食工法の原理である。

※縦軸は SHE(水素電極電位)に対する鋼材電位

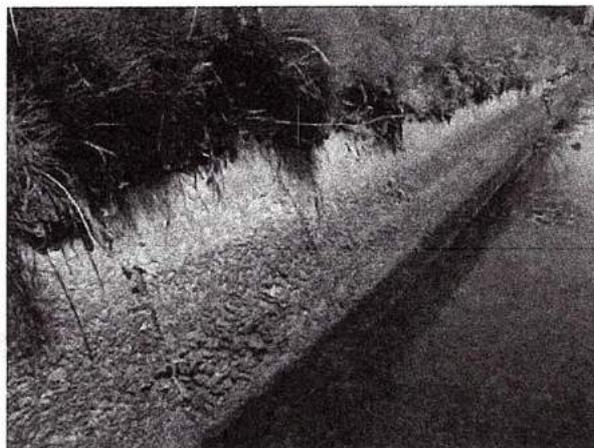
農業用鉄筋コンクリート製開水路の側壁表面に、写真に示すように、流水による摩耗が原因と思われる変状が発生している。この変状の範囲や深さを調査するために使用する機器として、次の(1)～(4)のうち、最も不適当なものはどれか。

写真 農業用鉄筋コンクリート製開水路の側壁の状況

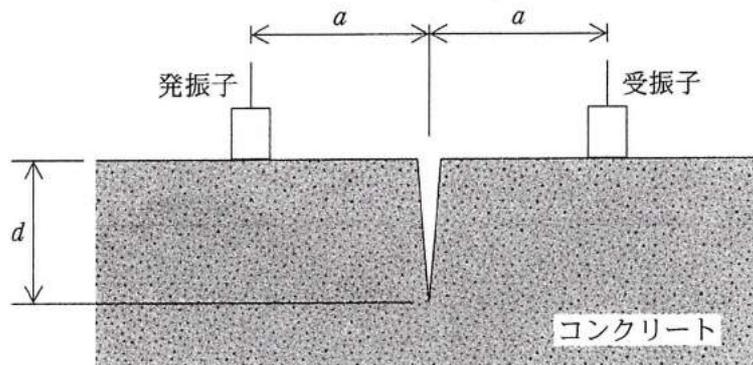
下図のようにコンクリートのひび割れ深さを超音波法により推定する。発振子および受振子からひび割れまでの距離 a と、測定された超音波の伝播時間 t の(1)～(4)の組合せのうち、ひび割れ深さ d の推定値が最も大きいものはどれか。ただし、コンクリート中の超音波伝播速度は 4000 m/s とする。

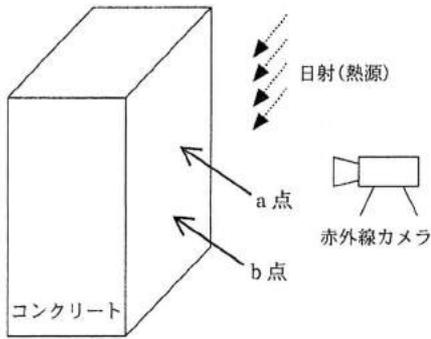
図1 測定状況

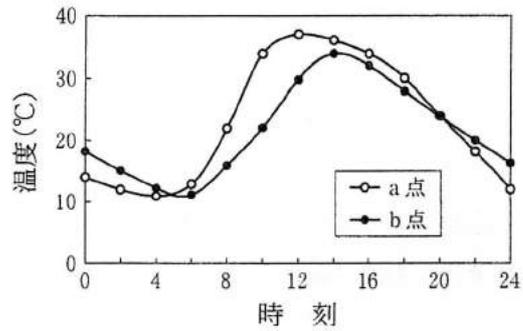
図2 表面温度の推移

日中は、a点の温度がb点の温度より高いことから、空隙は(A)の位置に存在すると考えられる。空隙の検出に最も適している時間帯は、(B)である。

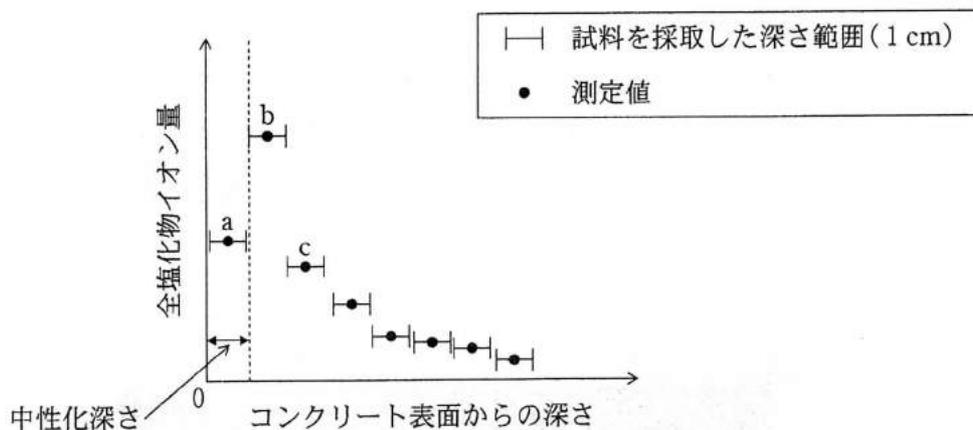
図 コンクリート表面からの深さと全塩化物イオン量の関係

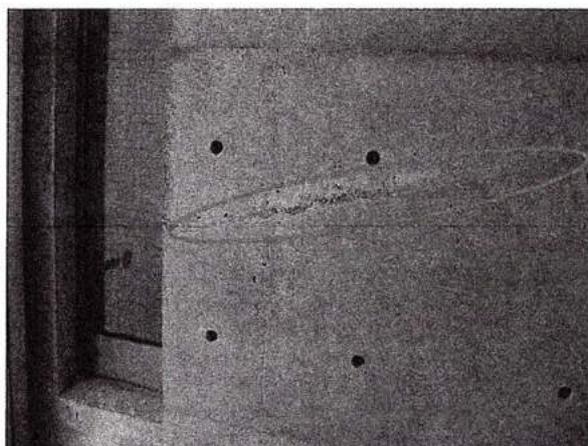
写真は、鉄筋コンクリート造建築物の壁面の打重ね部に生じた変状(楕円部分)である。この変状の原因に関する次の(1)～(4)の記述のうち、最も適当なものはどれか。

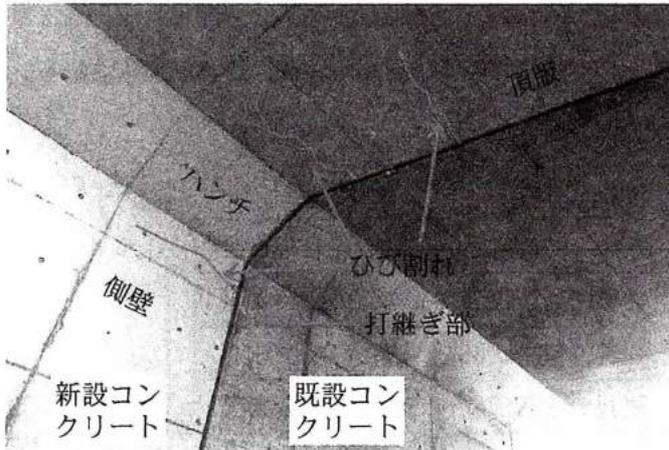
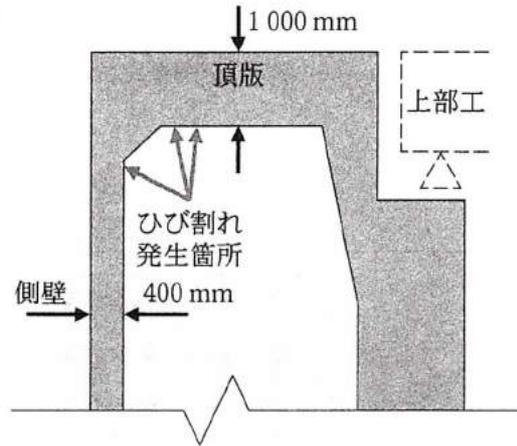
ラーメン式橋台の拡幅工事において、既設コンクリートに打ち継がれた新設コンクリートの頂版および側壁に、型枠の脱型後、写真に示すようなひび割れが見られた。このひび割れの主な原因として、次の(1)～(4)のうち、適切なものはどれか。

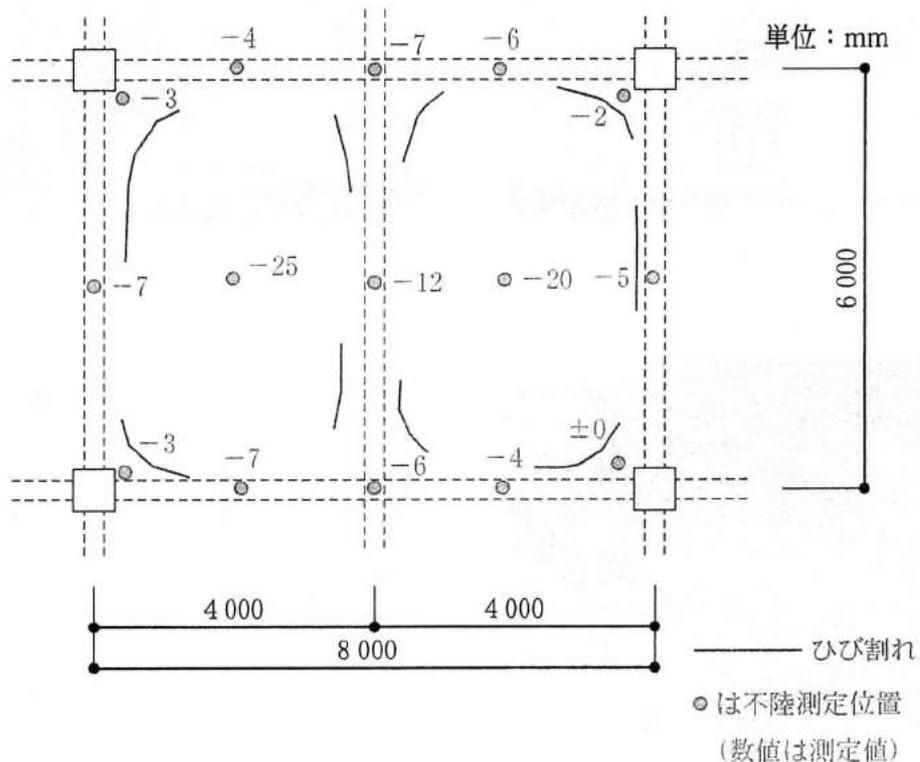
竣工後1年が経過した鉄筋コンクリート造建築物の床スラブ上面に下図に示すひび割れが生じていた。不陸測定を行ったところ、図中に示す数値のとおりであった。このひび割れが発生した原因として、次の(1)～(4)の記述のうち、不適当なものはどれか。なお、竣工時には、ひび割れは発生しておらず、不陸は床仕上げ精度の許容範囲内であった。また、この建物は設計積載荷重の範囲内で使用されている。

図 床スラブ上面の状況

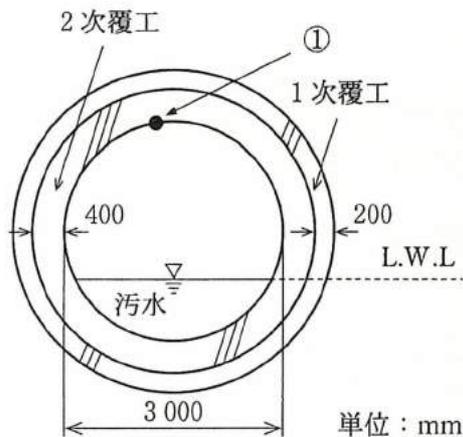
図 下水道管きょの断面図

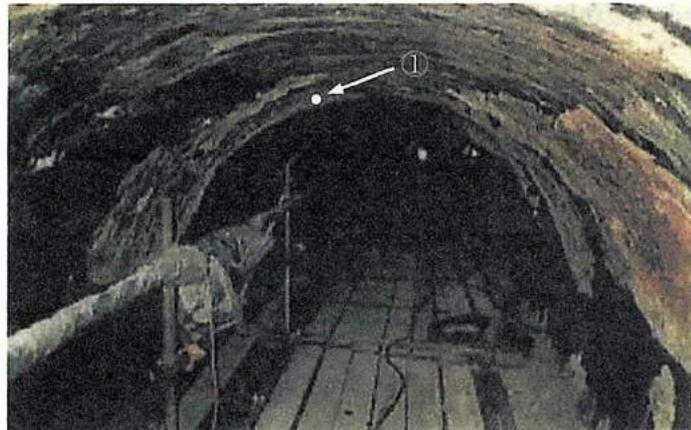
写真

図に示すコンクリート製下水道管きょにおいて、供用開始から5年経過した時点で写真のような変状が確認された。この変状に関する以下の記述中の(A)～(C)に当てはまる語句または数値の(1)～(4)の組合せのうち、適当なものはどれか。

下水道管きょ内の気中部で硫化水素ガス濃度を定期的に測定したところ10～40 ppmであったことから、①に生成された白色の物質は(A)の作用によって生じた(B)である。白色物質をFe層まで除去したところ、残りの2次覆工の厚さは350 mmであった。2次覆工のコンクリートが全て(A)によって侵食されるまでの年数は、あと(C)年と推測される。ただし、ここでは、侵食量と経過時間は線形関係にあるものとする。

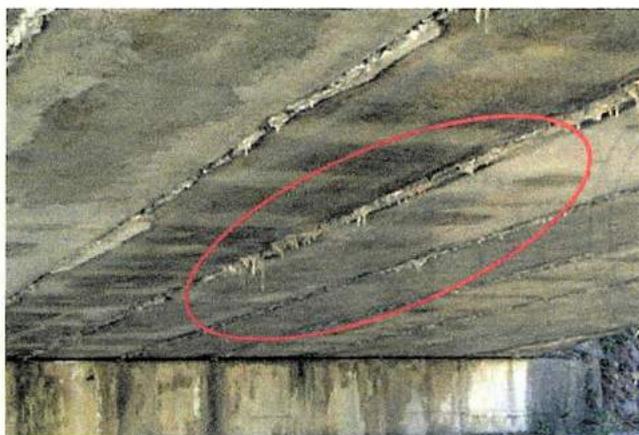
建設後 15 年が経過したプレテンション PC ホロー桁橋において、下面につらら状の変状が認められた。この原因を特定し対策を講じるために必要な情報に関する次の(1)～(4)の記述のうち、優先順位が最も高いものはどれか。

桁下面の変状

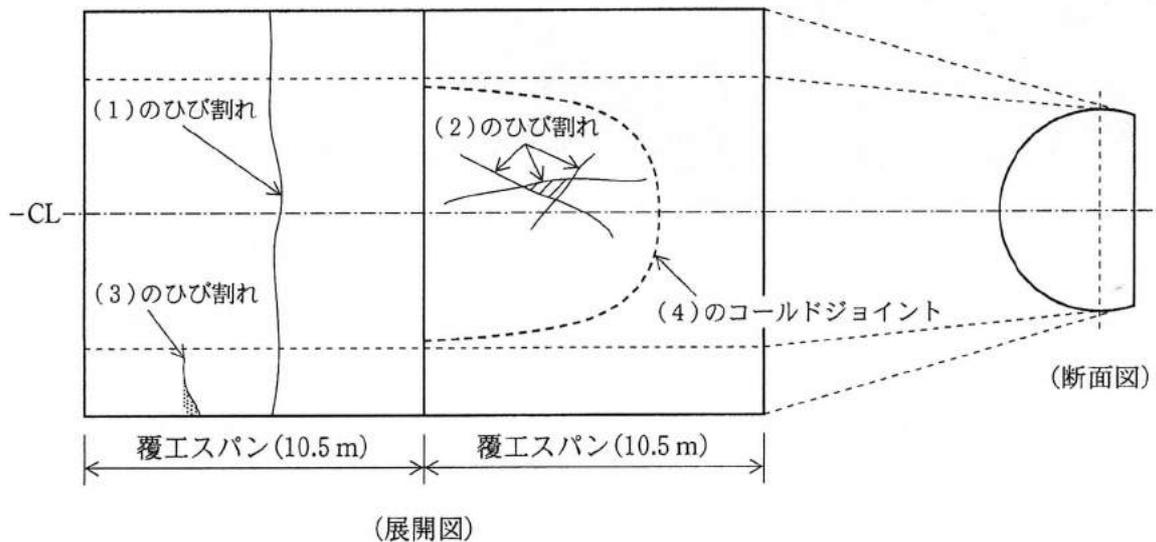
図 覆工コンクリートに発生した変状

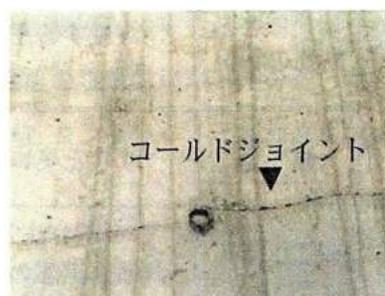
写真A 擁壁の縁切れしているコールドジョイント

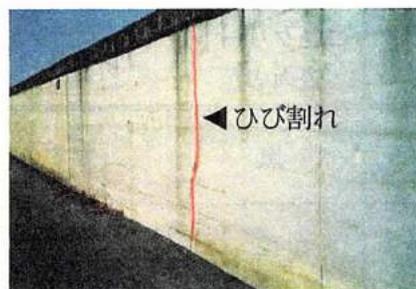
写真B 擁壁の幅0.3mmのひび割れ

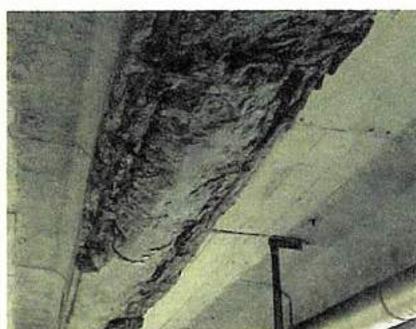
写真C PC桁下面の塩害による鋼材腐食

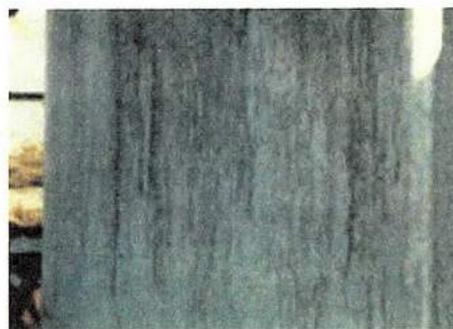
写真D 建物外壁の砂すじ

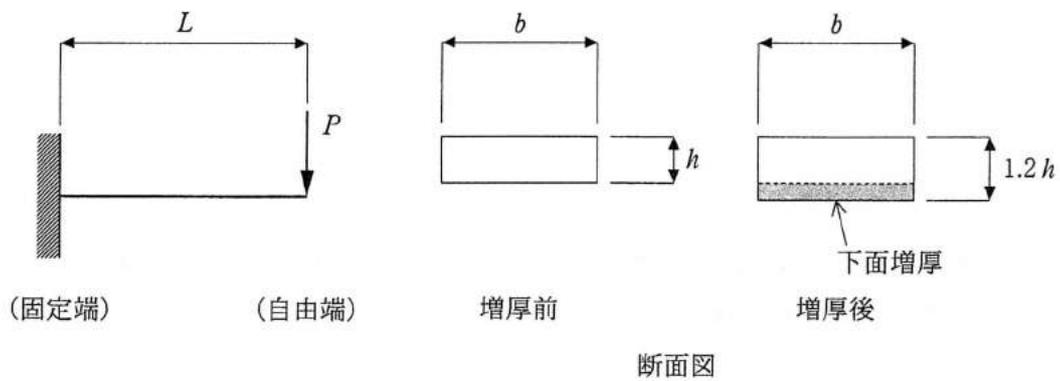
片持ち鉄筋コンクリート床版のたわみを改善するために、下面増厚工法を適用して断面を増厚した。下図に示すように、増厚後の床版厚を増厚前の1.2倍とした場合、荷重 P による増厚後の床版自由端のたわみ量として、次の(1)～(4)のうち、適当なものはどれか。

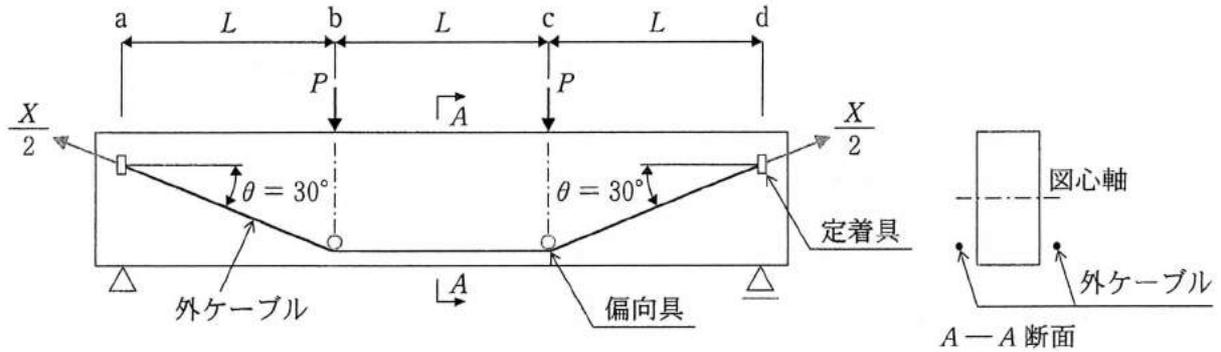
支間の3等分点に荷重 P がそれぞれ作用するプレストレストコンクリート単純桁において、
 下図のように外ケーブルを桁両側面に配置し、a-b間およびc-d間の桁断面に作用するせん断力を20%減少させることとした。外ケーブル2本の総緊張力 X (1本当たり $\frac{X}{2}$) として、次の(1)~(4)のうち、適当なものはどれか。

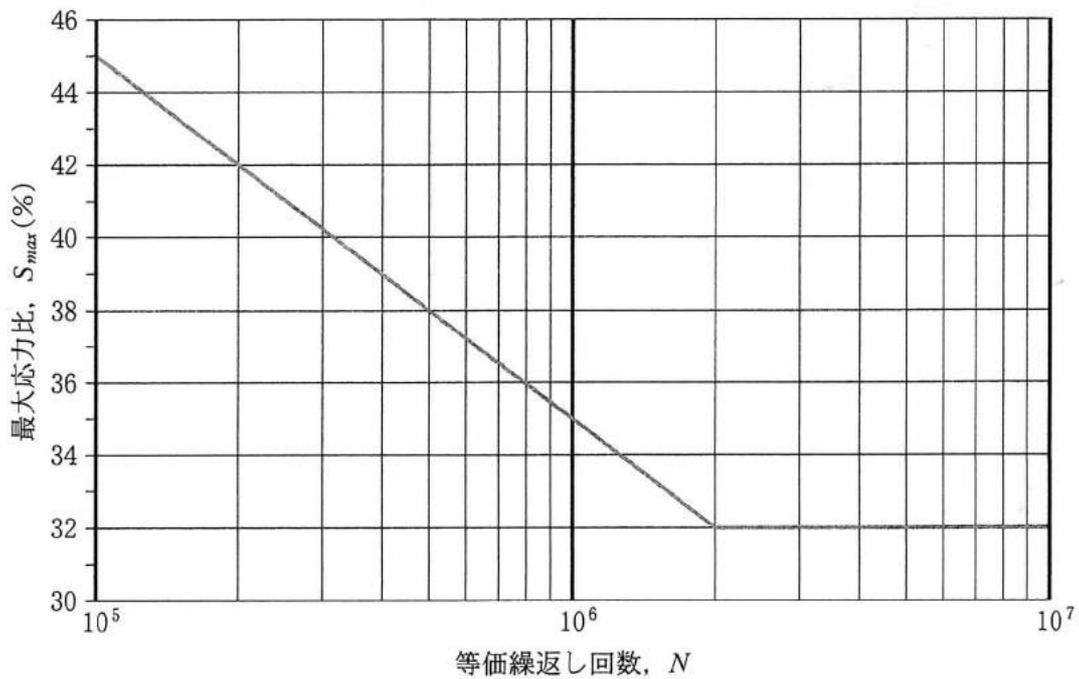
図 鉄筋が破断するまでの等価繰返し回数と最大応力比

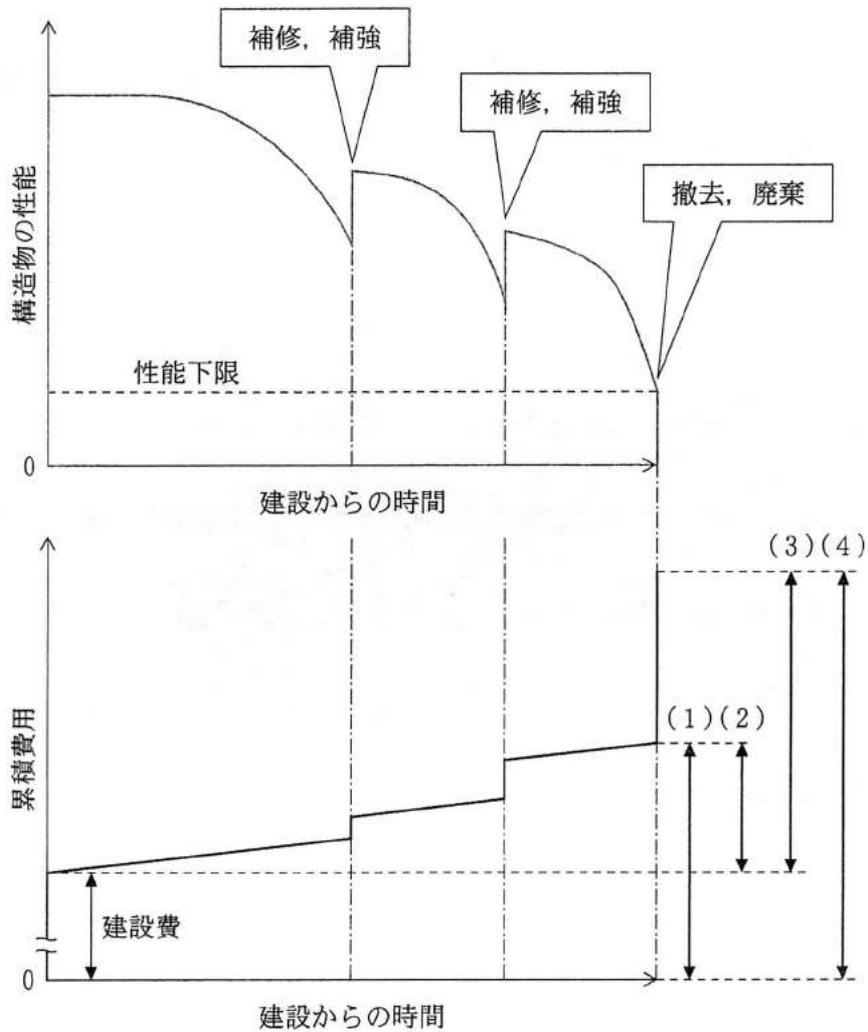
図 構造物の性能と累積費用の経時変化

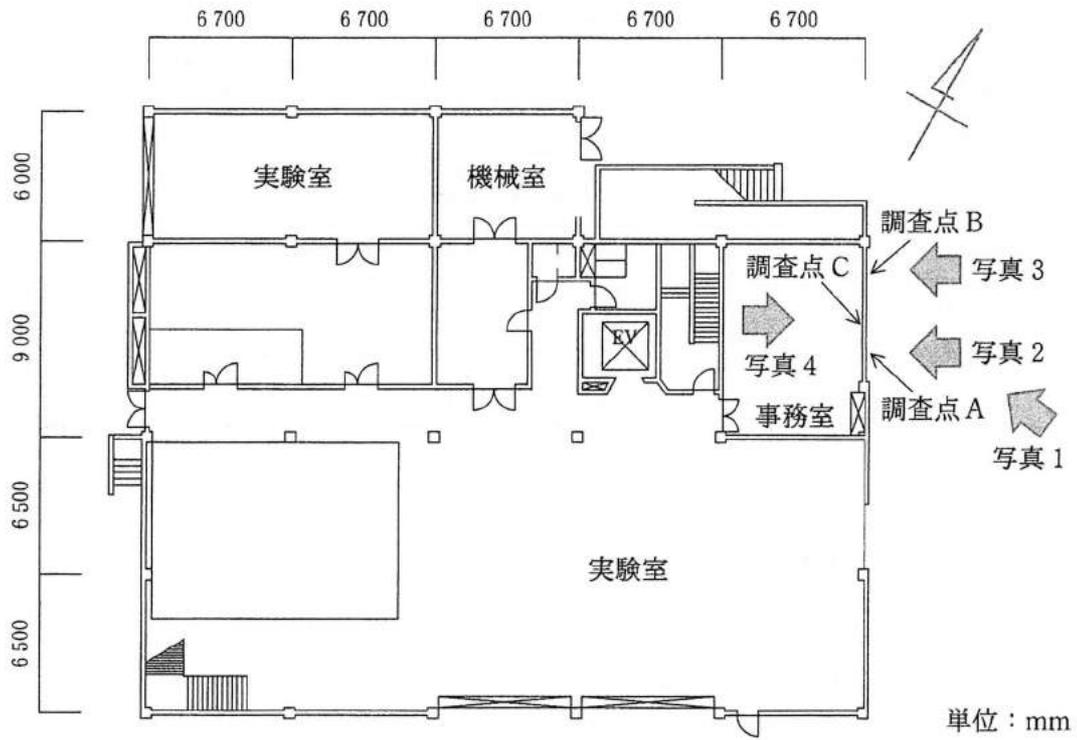
図1 建築物の1階平面図と写真撮影箇所

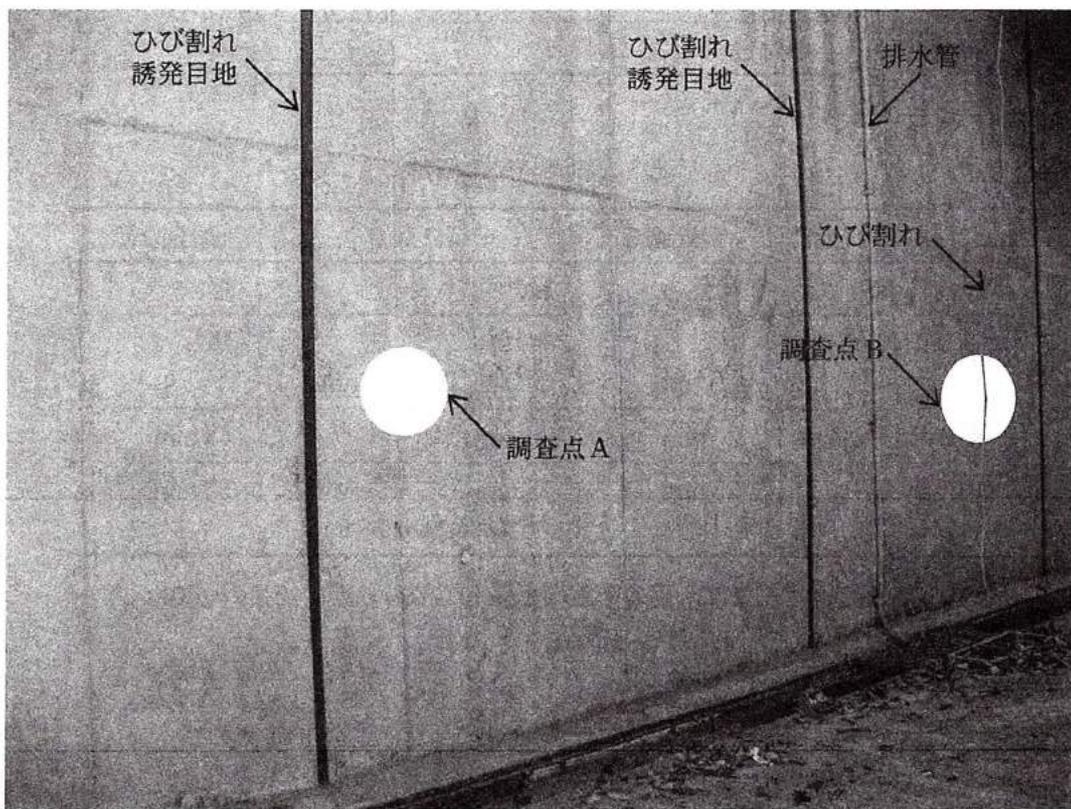
写真1 事務室の壁部材(屋外)

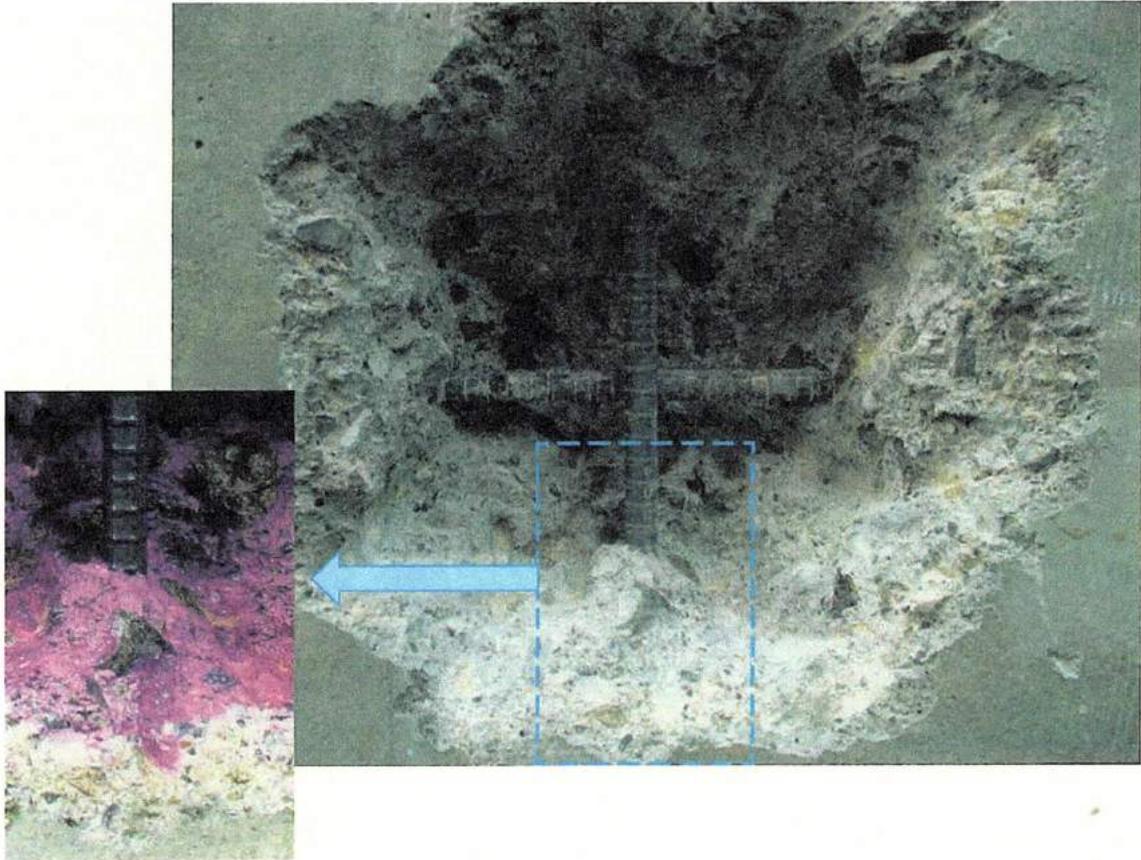
写真2 調査点A(屋外, ひび割れ無し)の鉄筋の状況と中性化深さ調査の状況

調査点 A	調査点 B	調査点 C
屋内外の別	屋外	屋外	屋内
ひび割れの有無	無し	有り ひび割れ幅 0.3 mm	無し
かぶり(厚さ)	30 mm	30 mm	32 mm
中性化深さ	25 mm	25 mm ひび割れ部分 35 mm	35 mm

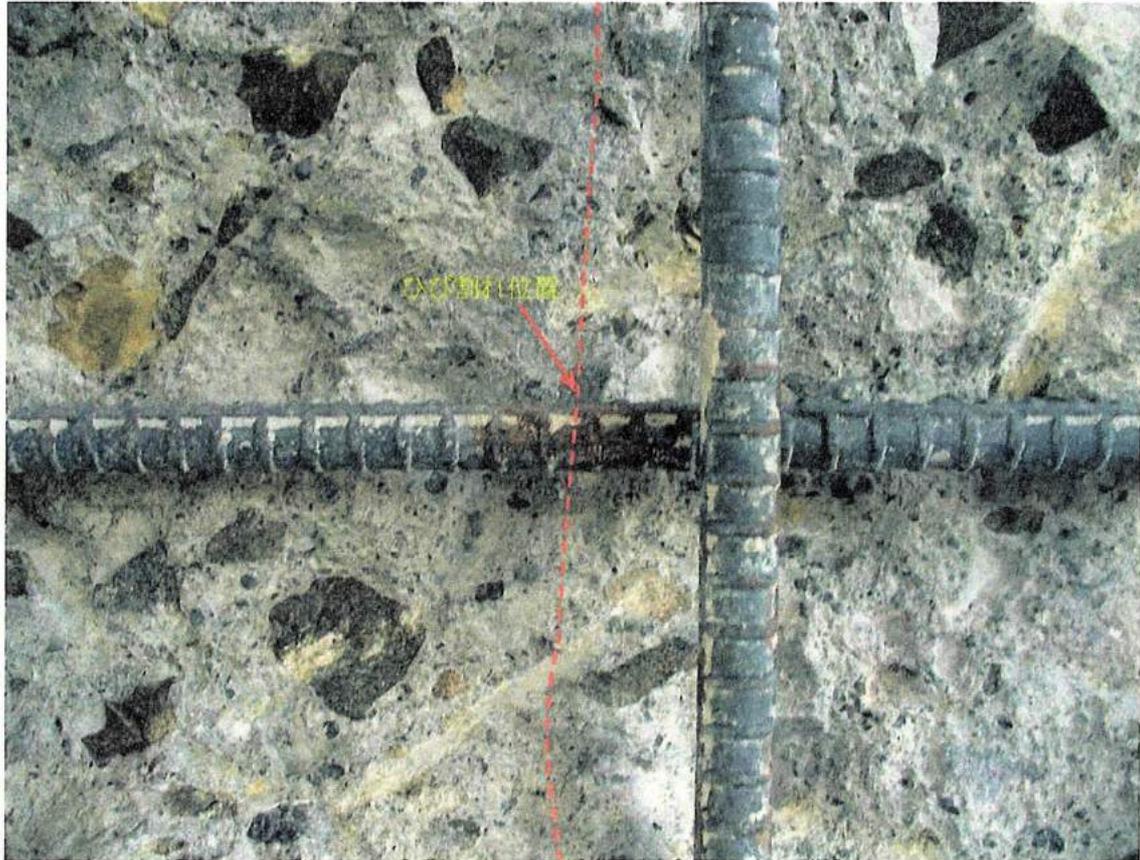
写真3 調査点B(屋外, ひび割れ有り)で観察された鉄筋の発錆箇所

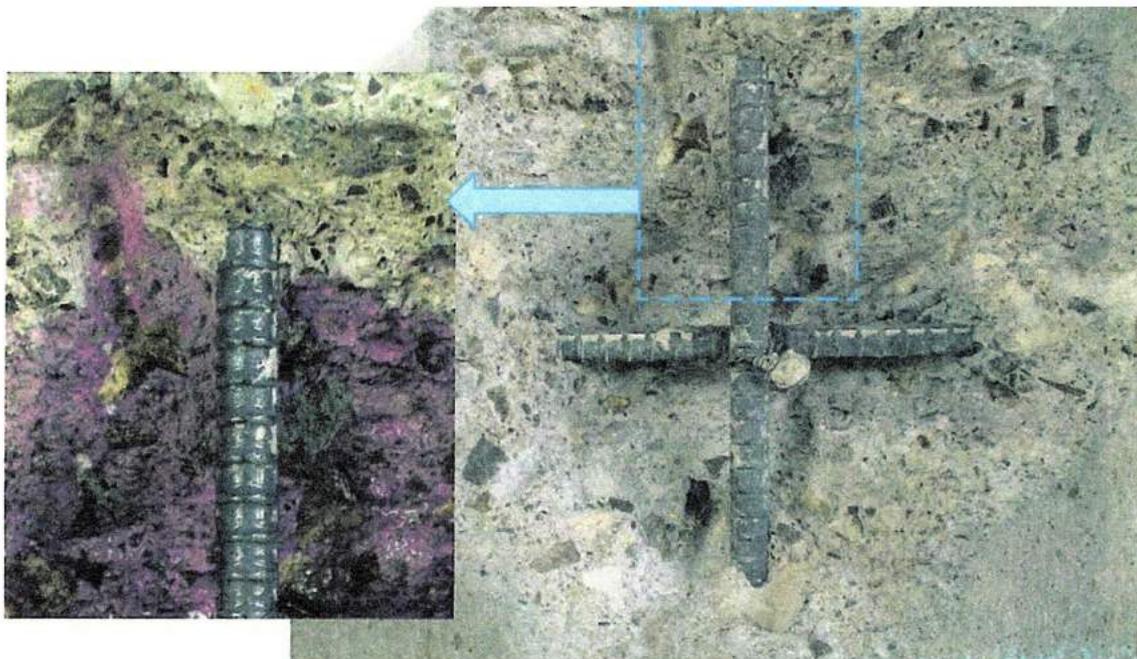
写真4 調査点C(屋内, ひび割れ無し)の鉄筋の状況と中性化深さ調査の状況

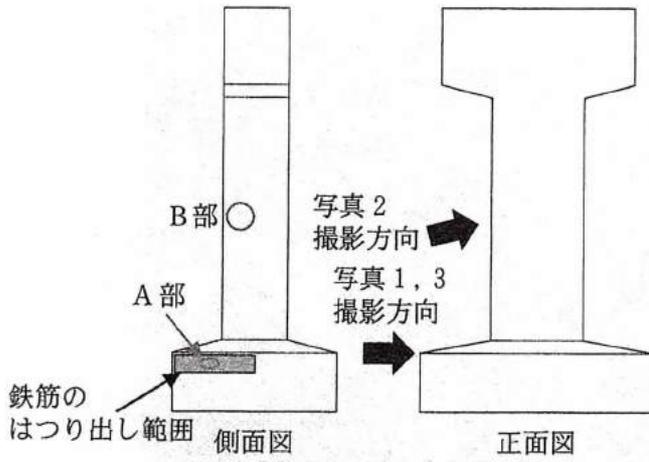
図1 橋脚の構造一般図

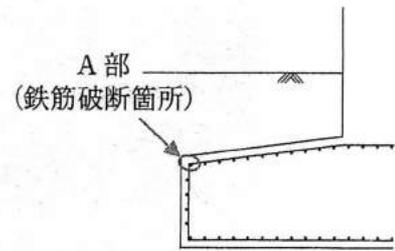
図2 フーチング配筋図(正面図)

図1に示す範囲の鉄筋をはつり出して調査した結果、A部は写真3に示す状況であった。破断が認められた箇所は全てフーチング上面外側に配筋された鉄筋の曲げ加工部であった。この橋梁の概要を表1に、橋脚の諸元を表2にそれぞれ示す。またフーチング配筋図を図2に示す。

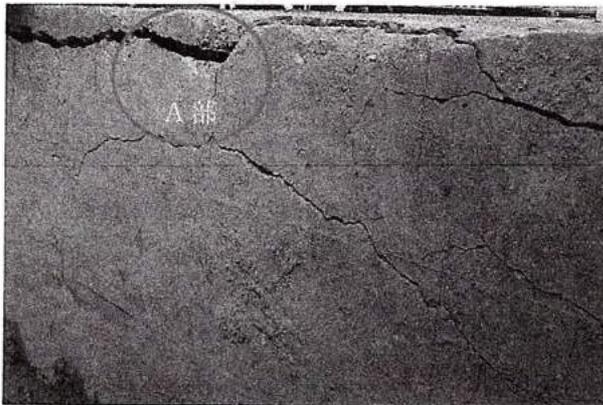
写真1 フーチング部(A部周辺)のひび割れの状況

北陸地方に位置する道路橋における鉄筋コンクリート橋脚のフーチング周辺の地盤を、建設40年後に掘削したところ、図1に示すA部を中心として、写真1に示すようなひび割れが発生していた。この橋脚ではA部およびその周辺を除き、著しい劣化は認められず、躯体部の劣化は写真2に示すB部に代表される状況であった。

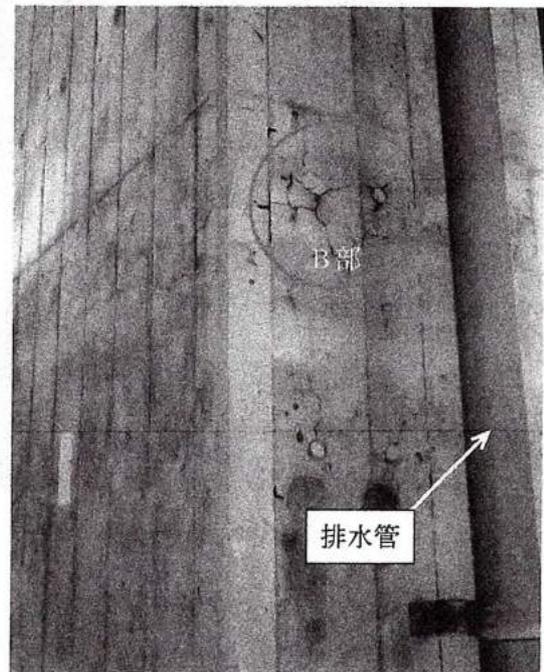
写真2 躯体部側面のひび割れの状況

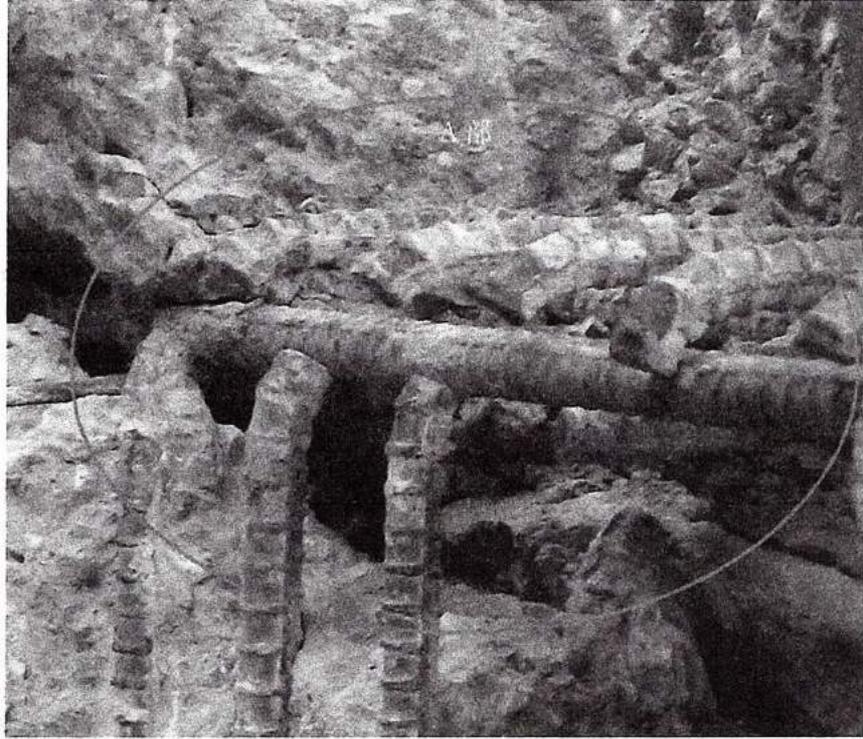
写真3 A部の鉄筋破断状況
