主催：一般社団法人 コンクリートメンテナンス協会
コンクリート構造物の補修・補強に関するフォーラム2022
～コンクリート構造物の健康寿命の延ばし、脱炭素社会を目指す～

予防保全を目的とした コンクリート構造物の点検要領

4. 小規模RC橋梁の点検要領事例

小規模鉄筋コンクリート橋梁の点検要領(案)

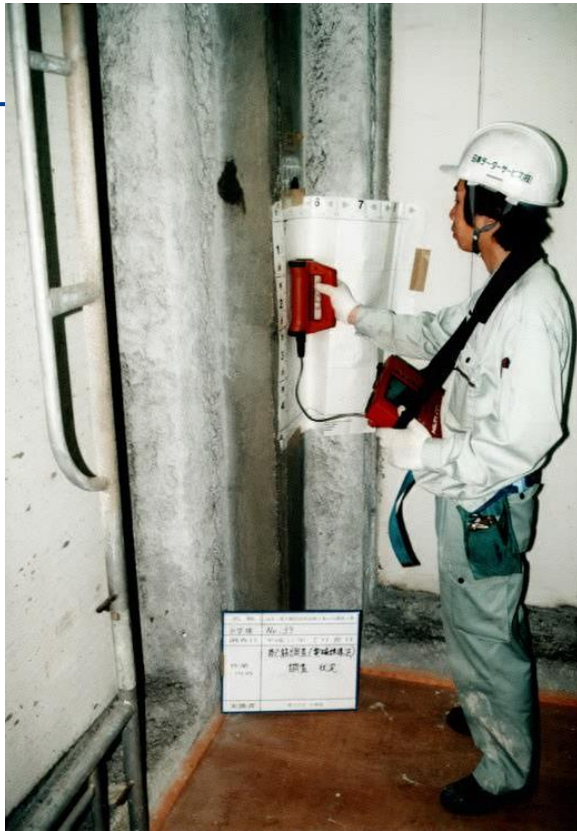
■ 電磁誘導法

コンクリート表面に接触させるプローブに、交流を流し、磁界を作り、プローブを移動させることによる、磁界の変化により、鉄筋位置、径、かぶりを推定する。

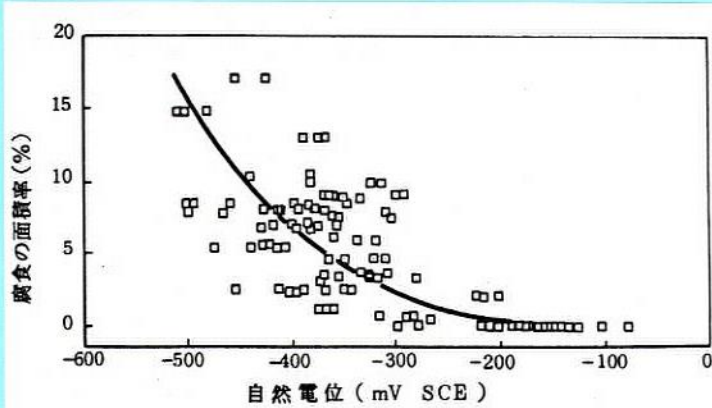
自然電位の評価方法

自然電位と鉄筋腐食の関係

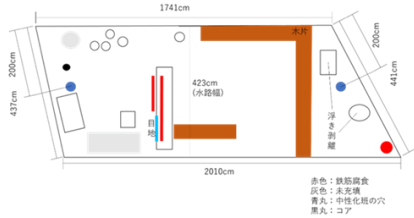
損傷図(下面)

小規模橋梁診断カルテ		T-5		コンクリート橋	
調査年月日	2018年11月5日		調査者		
所在地	呉市豊町久比		占用	高田川	
調査所要時間	50分				
調査内訳	打音検査・反発強度検査・資料採取から塩分測定/中性化観測				
定期調査所要時間	約10分				
調査内訳	目視点検・打音検査				
各損傷項目の評価	ひび割れ	剥離	鉄筋露出	浮き	健全度
	c	b	b		
I		II		III	
圧縮強度(N/mm ²)		塩素イオン(kg/m ³)		中性化深さ(mm)	
上流	下流	上流	下流	上流	下流
36.6	46.6	1.12	0.88	16	15
備考	この橋梁においては鉄筋露出やひび割れなどの表面的な劣化が他の橋梁に比べて多く見られた。そのため、交通に支障はないものの対策の要否を検討する必要がある。				
現場写真

- ◆ 強度は安全
- ◆ 中性化深さの測定不要
- ◆ 塩化物イオンは経過観察
- ◆ 施工不良は補修
- ◆ 防水対策を講じる

⇒ 劣化グレード II
 初期欠陥の補修で
 延命化が可能

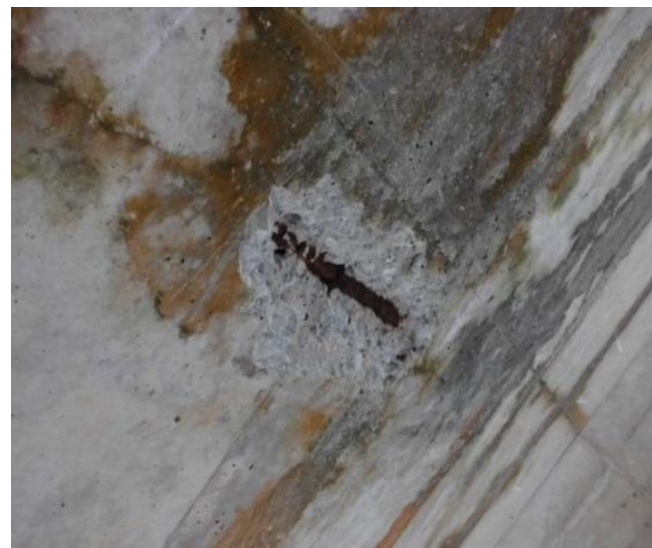
かぶり厚さ 50mm

1か所で鉄筋腐食
による剥落

⇒ 剥落箇所の鉄筋の防食が必要

(対策) ⇒ 剥落部を補修、塩化物イオン量の増加を防止

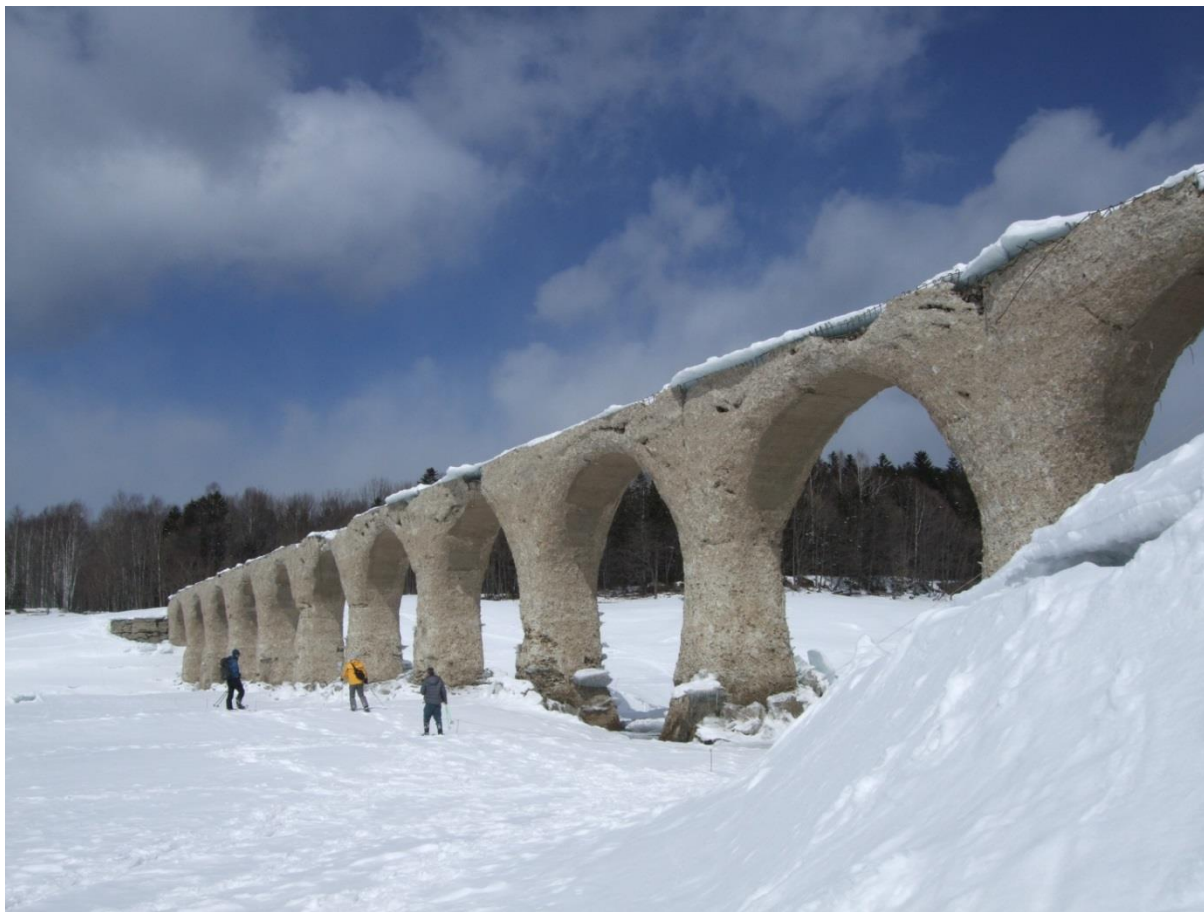
タウシュベツ橋梁(北海道)

凍結融解の繰り返しにより崩壊のおそれ
