プレストレストコンクリート構造物の 有効な維持管理

真鍋 英規

本日の講演内容

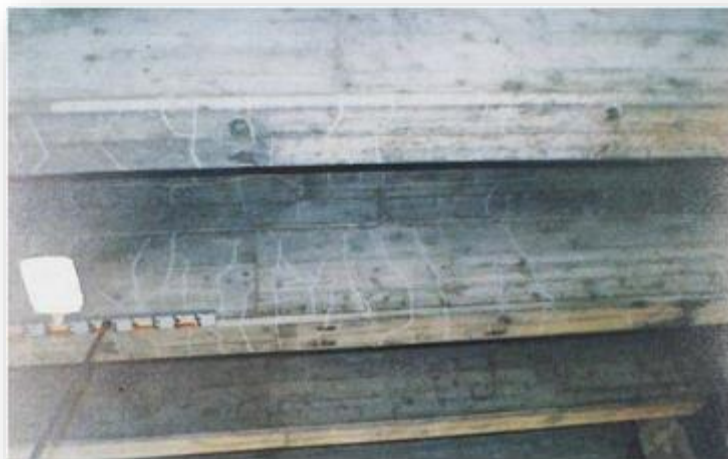
過大な荷重载荷により生じた曲げひび割れ

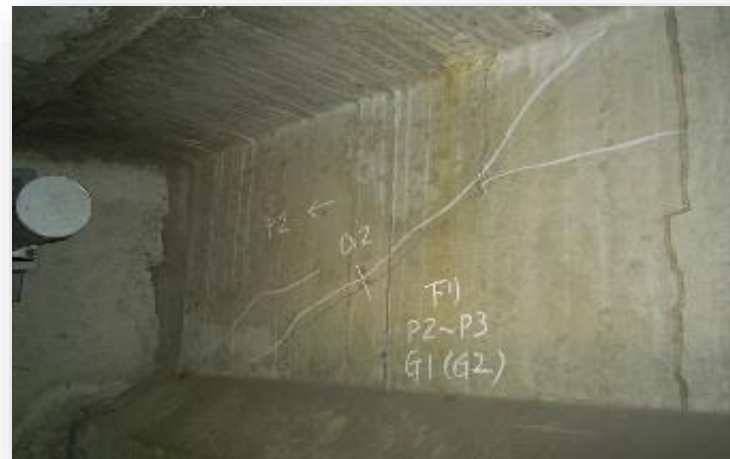
せん断ひび割れが生じたPCT桁

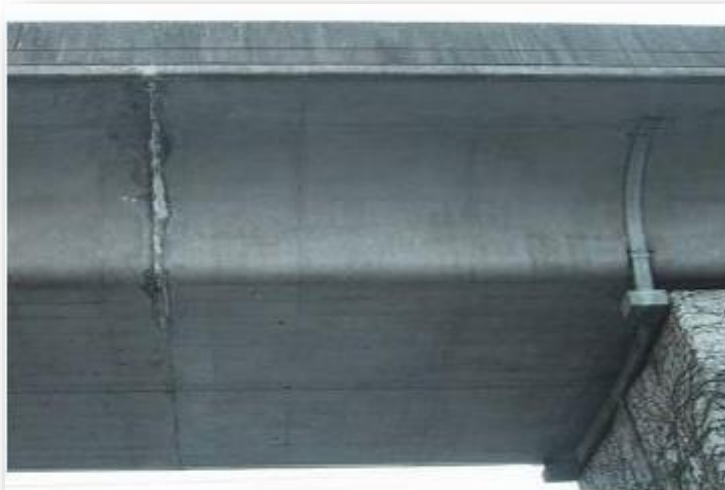
- PC鋼材の腐食～破断の危険性
- プレキャストセグメントの目地部は連続鉄筋が配置されていないため、PC鋼材の破断により落橋に至る場合がある。

セグメント目地部の劣化

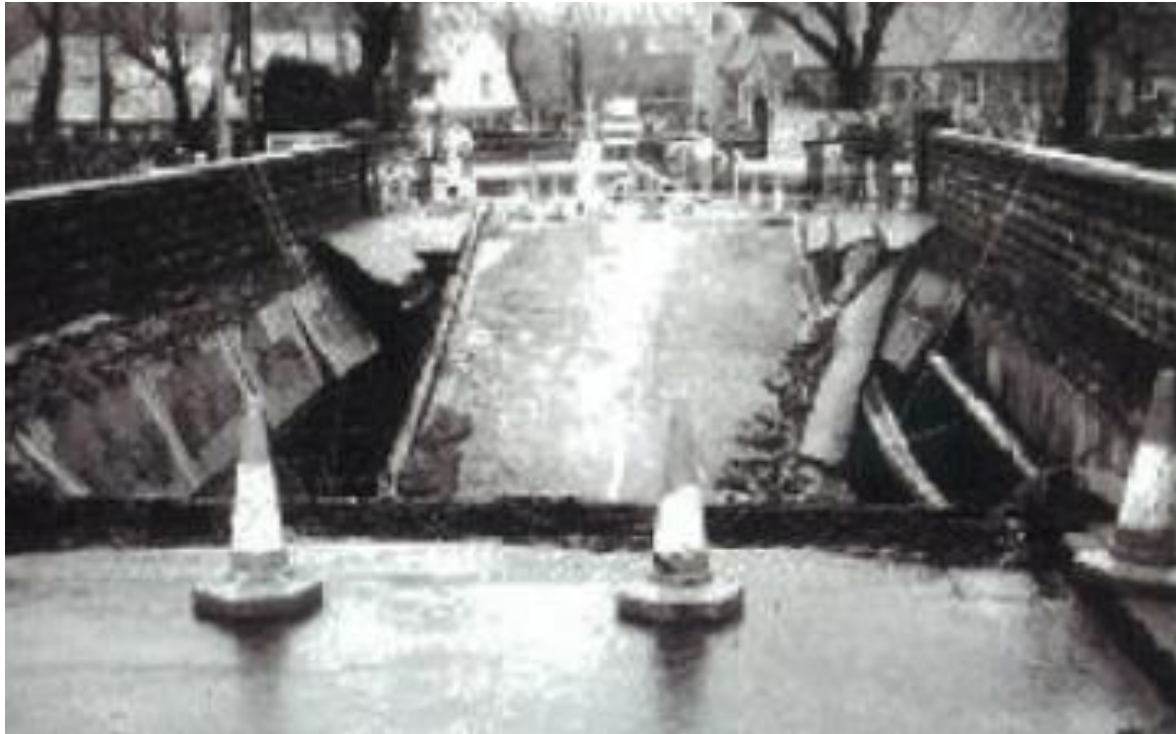
1985年に落橋

- ・ポストテンション方式のセグメント橋(ブロック桁)ポステンI桁単純橋
- ・セグメント目地にはモルタルを使用
- ・凍結防止剤の使用、内在塩分によりPC鋼材が腐食・破断

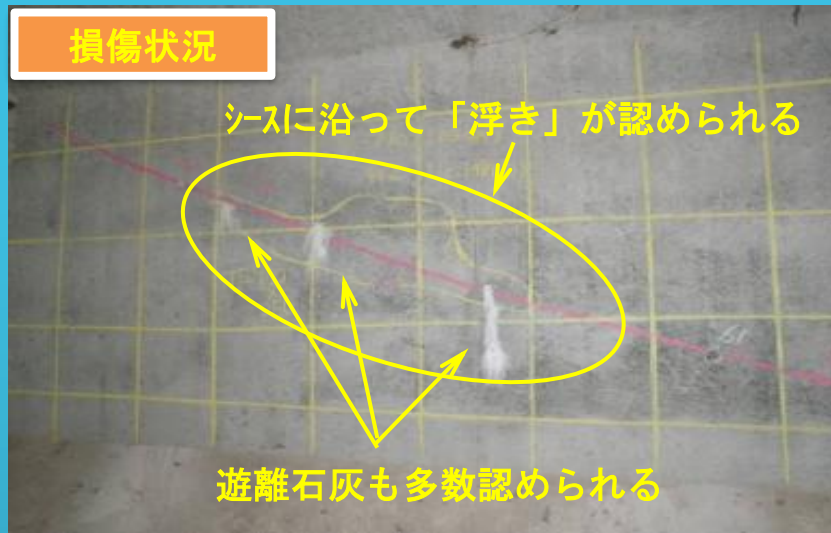
損傷状況

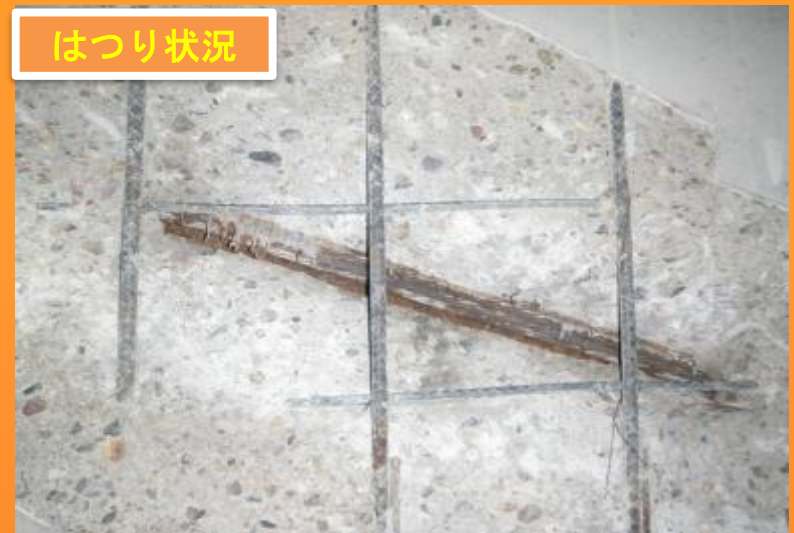
はつり状況

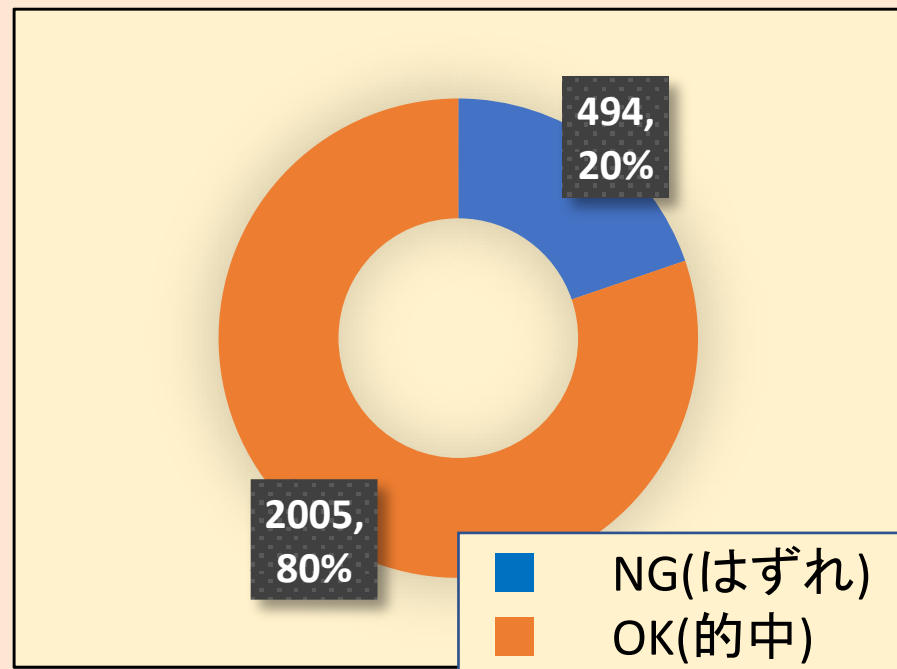
総数	62径間
IE実施件数	6,726
削孔判定	2,499 (37%)
NG(はずれ)	494 (20%)
OK(的中)	2,005 (80%)

インパクトエコー法調査を実施することで
削孔調査を減らすことができる

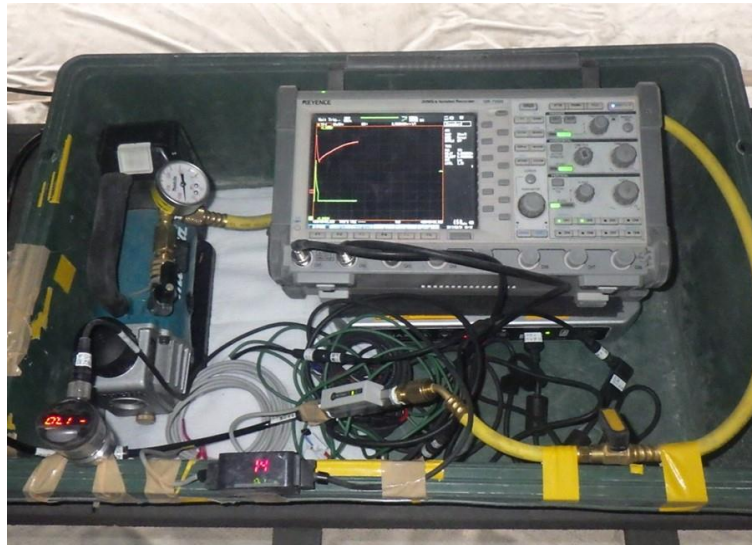
- ・ グラウト**充填不良**が確認されたPC鋼材が対象
- ・ 削孔調査などでシースに開けた孔(1箇所でも可)を利用し、真空ポンプを使ってシース内を真空にしていく。圧力センサおよび気体用流量センサで測定することで、**空隙の体積**を推測する調査方法である
- ・ シース内部の**未充填部分の長さ**(空隙体積)を推定する

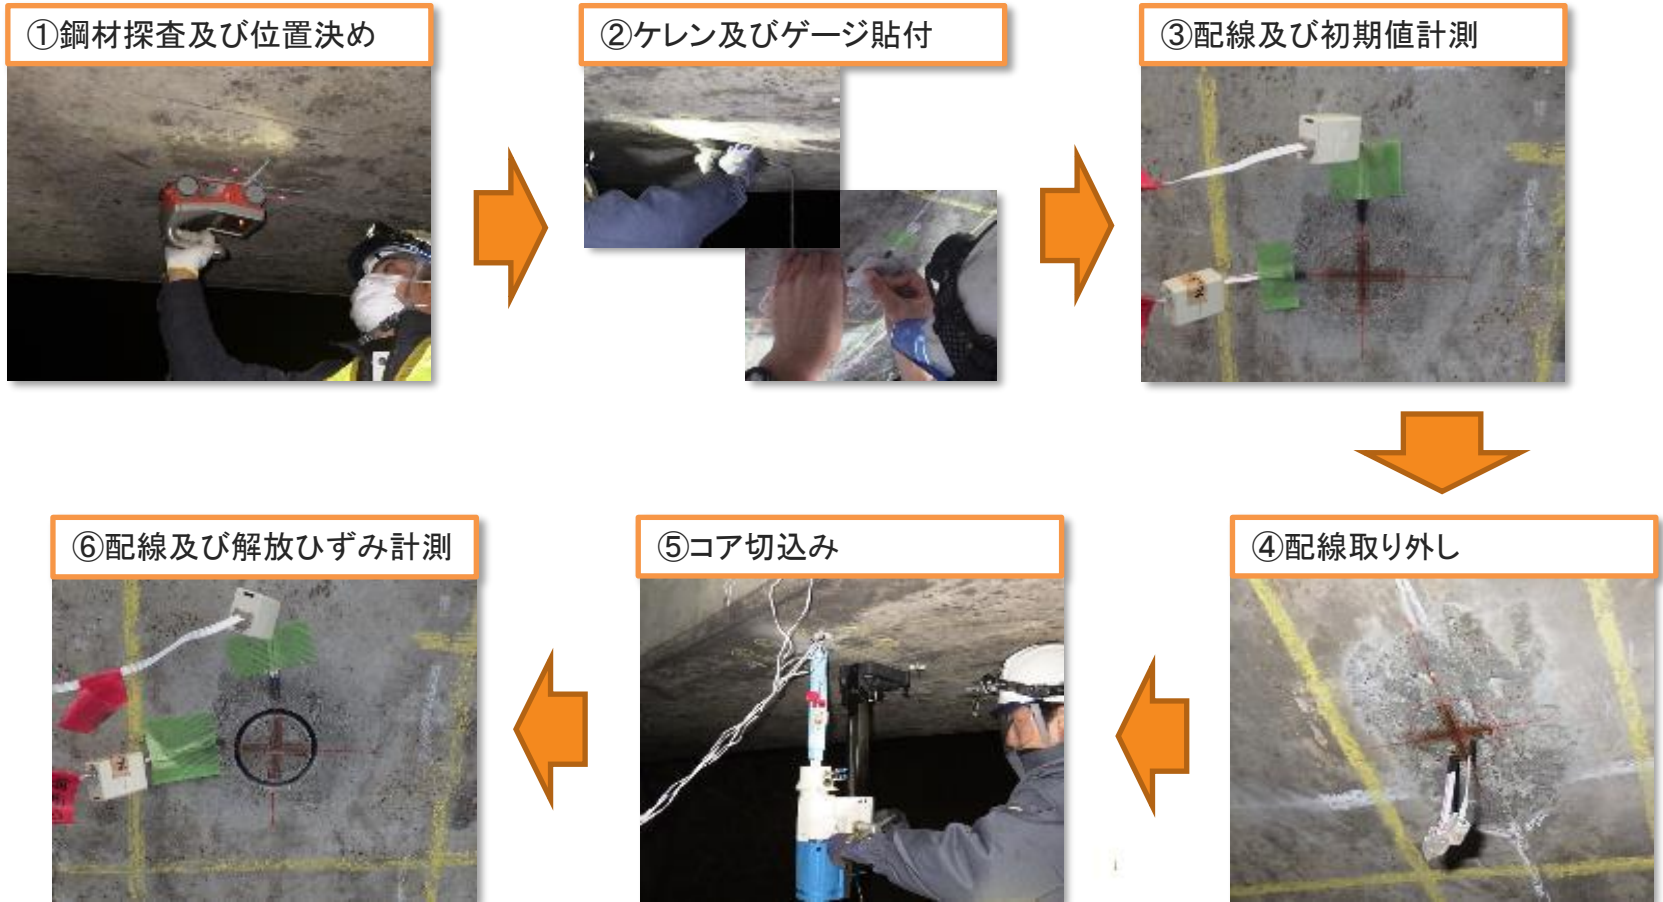
目的：既存PC構造物の応力状態を推定する

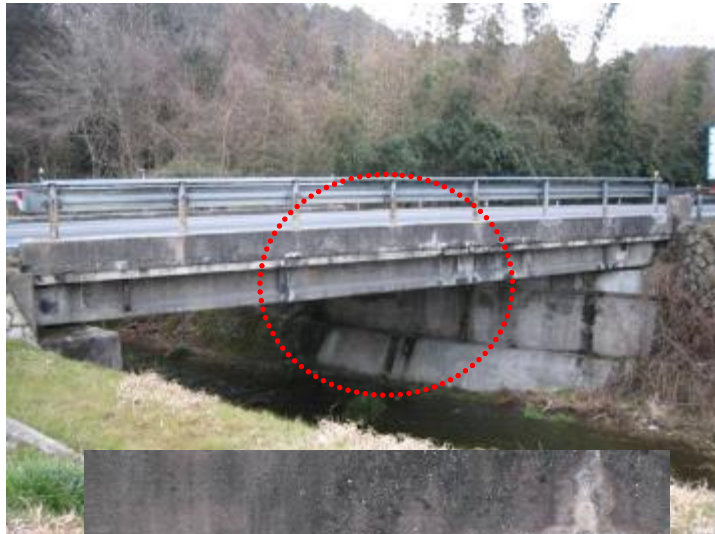
実橋梁における調査 実車輦走行時の挙動測定
荷重-ひび割れ開閉量

※車輦重量はBWIMシステムを用いて計測した

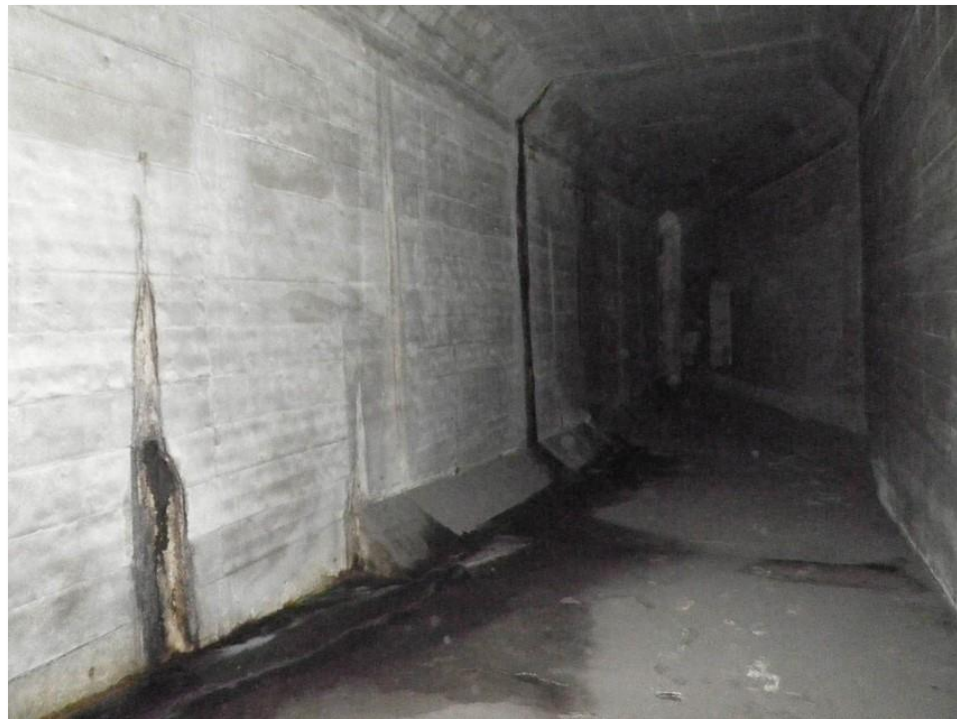
調査箇所

計測場所は、ボックスカルバートの側壁600x600mmで、鉛直方向に0.2mm程度のひび割れが生じているが、漏水は発生していない。

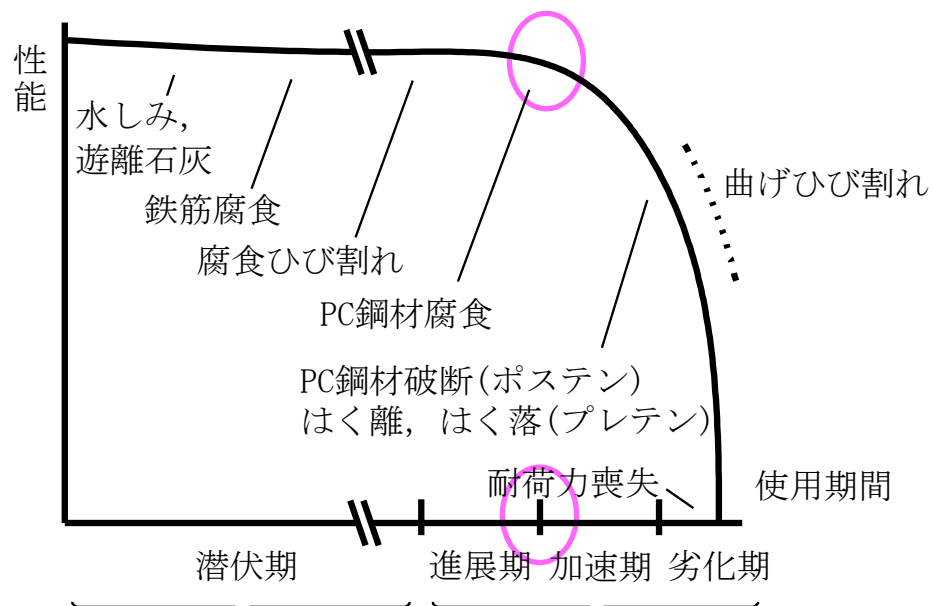
RC構造とPC構造の劣化過程の概念図

耐久性低下
の過程

耐荷性低下
の過程

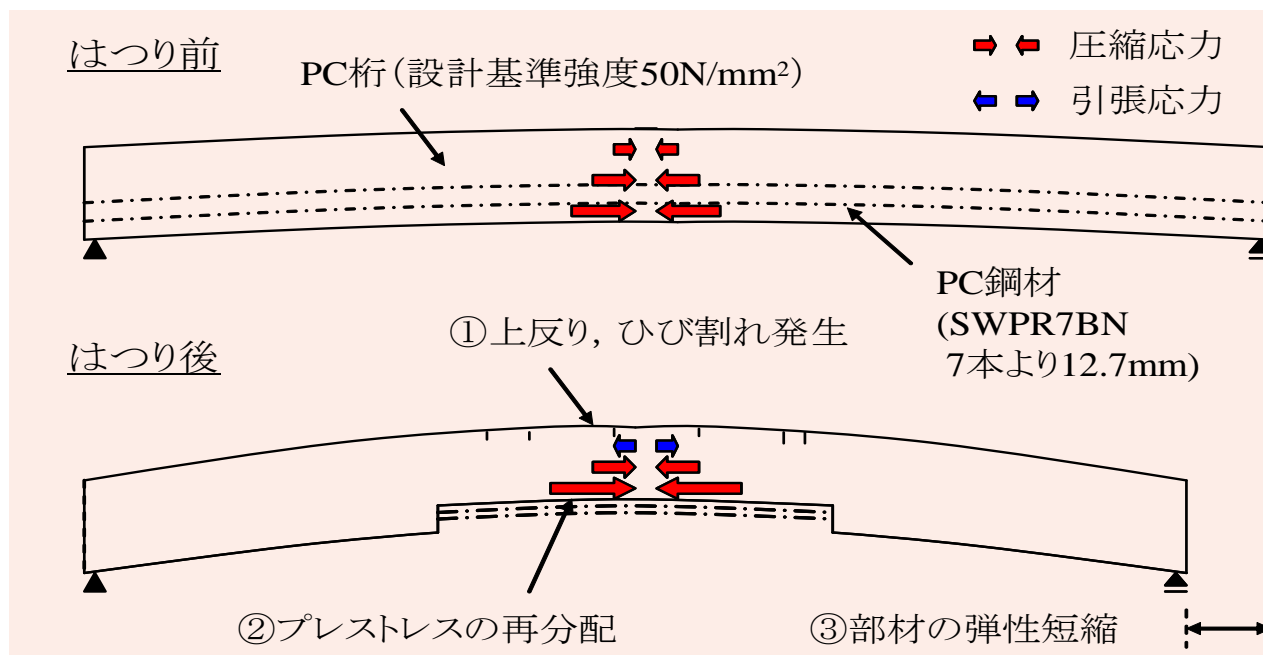
- 断面修復工法を適用する場合は、プレストレスの再分配に対する安全性の検討を行う。

断面はつりがPC部材の挙動に及ぼす影響

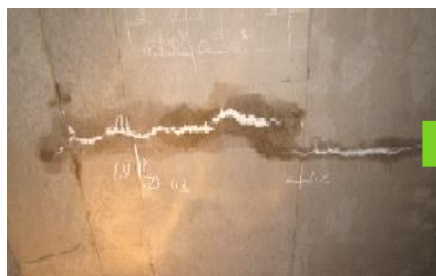
(a) Cracks

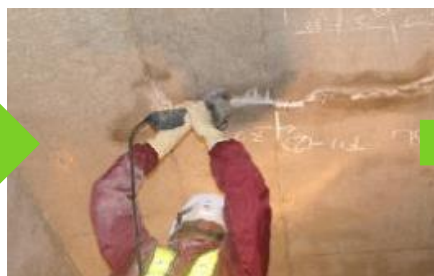
(b) Surface treatment

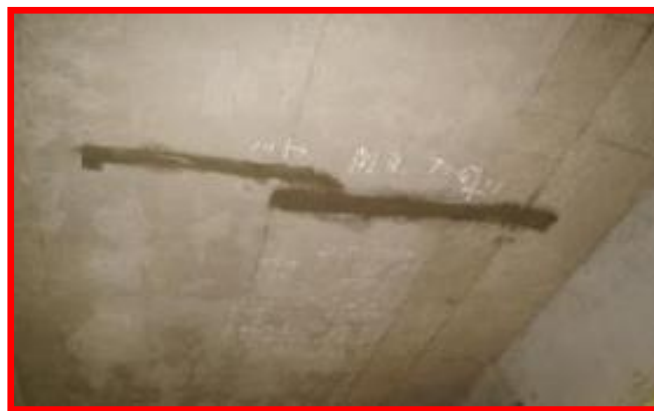
(g) After repair

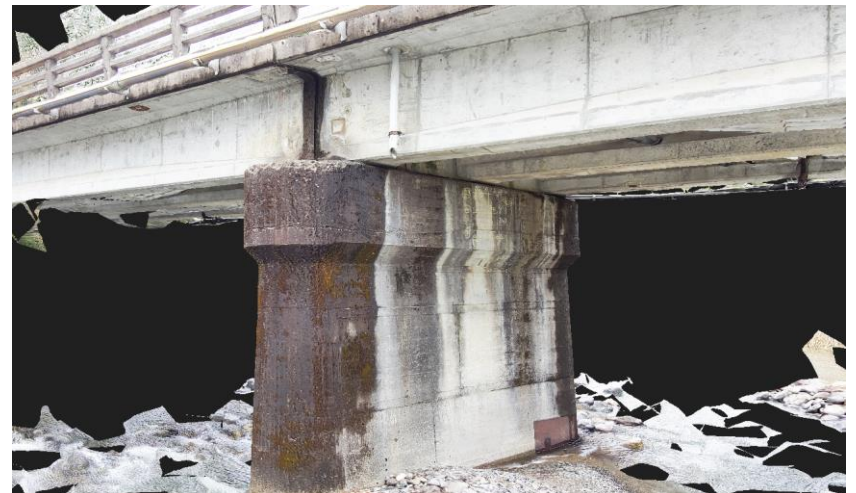
■テクスチャ
