#### 維持管理に関する最近の話題

#### 十河 茂幸

## 2. 予防保全を目的とした点検要領

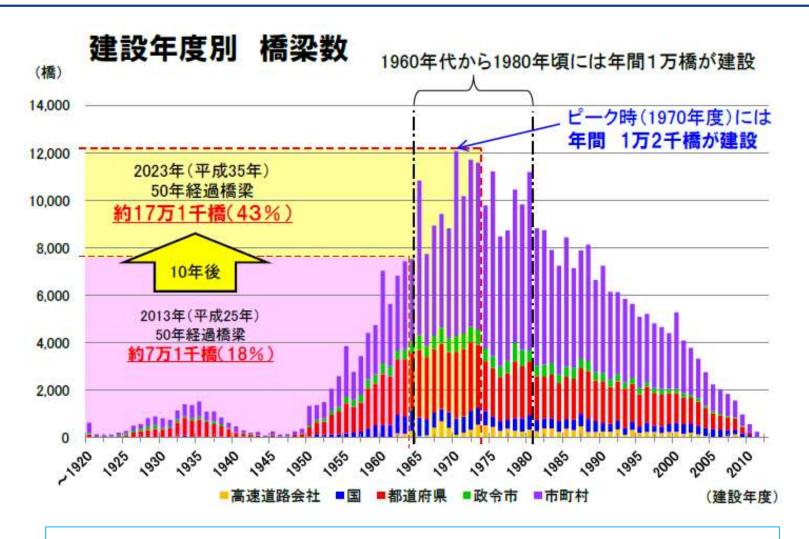
# インフラ高齢化の実状

## 令和5年に橋梁の43%が50歳

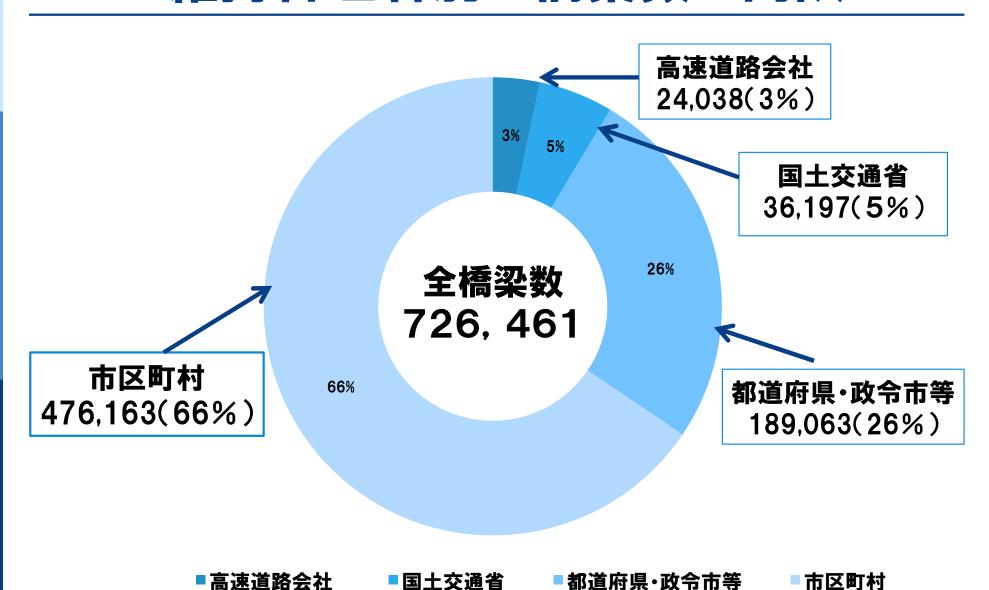
#### 維持管理者別の橋梁数の内訳

- □ 道路橋 約73万橋(2m以上)
- □ そのうち市町村の管理が66%
- □ 2m以下と調査対象も相当数
- □ 点検後の対応遅れが顕在化
  - ⇒ 市町村のRC橋の延命化が課題

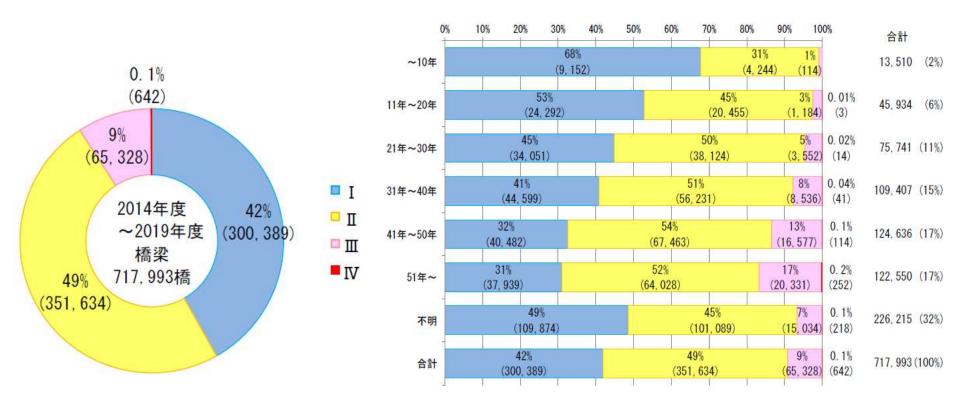
#### 全道路管理者の点検結果 (令和2年メンテナンス年報より)

○ 2019 年度末時点における判定区分の割合は、橋梁: I 42%、II 49%、II 9%、IV 0.1%、トンネル: I 2%、II 58%、III 39%、IV 0.4%、道路附属物等: I 32%、II 53%、III 15%、IV 0.1%です。

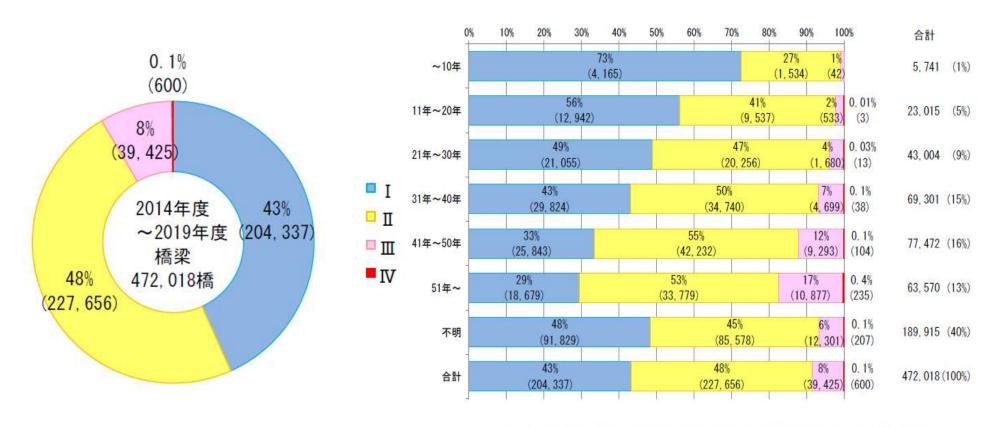
#### 市区町村管理者の点検結果(令和2年メンテナンス年報より)

○ 2019年度末時点における判定区分の割合は、橋梁: I 43%、II 48%、II 8%、IV 0.1%、 トンネル: I 3%、II 58%、III 37%、IV 2%、道路附属物等: I 19%、II 59%、III 22%、 IV 0.3%です。

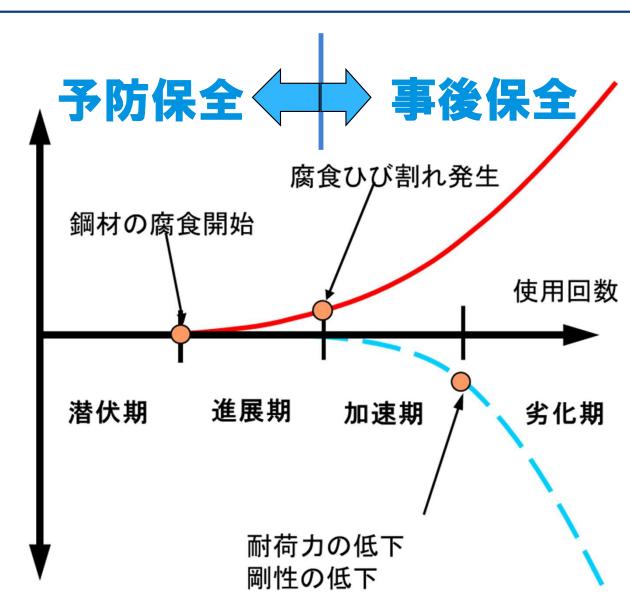
# 塩害による劣化進行過程の概念

塩害による劣化

部材の性能低下

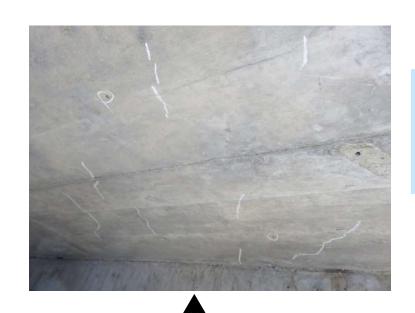
#### 外観調査と打音検査(剥落を処理)

<u>打音検査</u> (剥落しそうな箇所を処理)

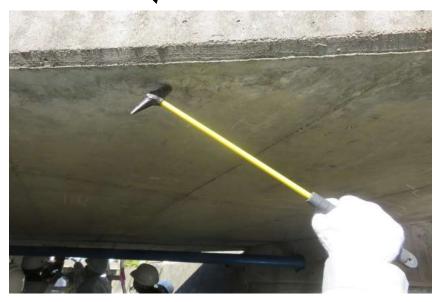
<u>ひび割れ調査</u> 劣化によるひび割れ 初期ひび割れか判断

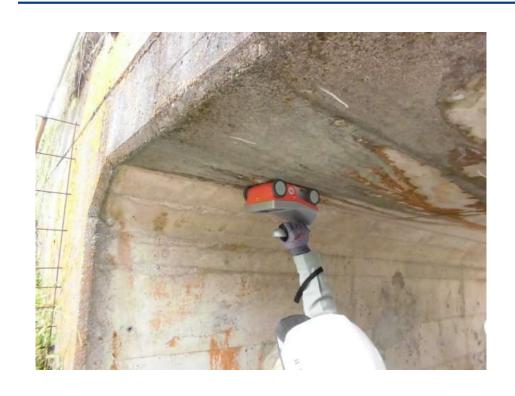
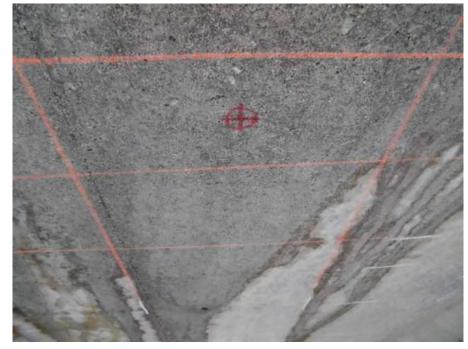
#### 配筋状態の調査

電磁波レーダー法 配筋やかぶり厚さの測定

配筋状態の記録 300mm ×150mm

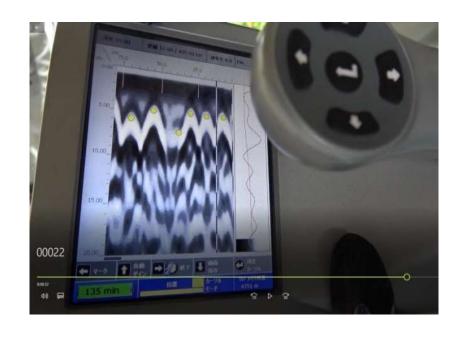
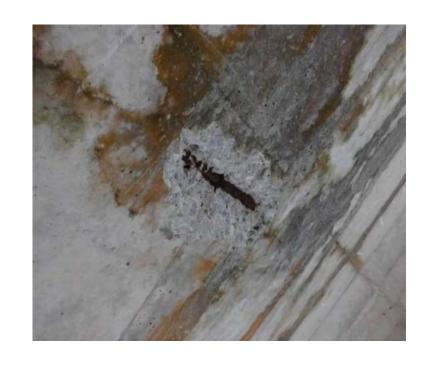
#### かぶり厚さ調査と外観調査

かぶり厚さ 50mm

かぶり厚さが小さいと鉄筋の腐食膨張で剥離

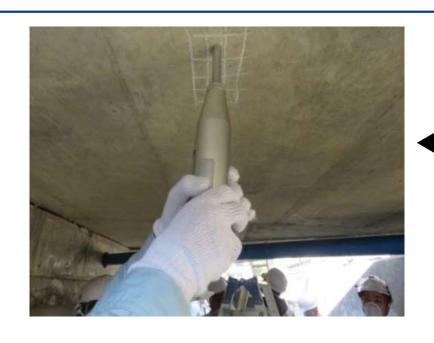
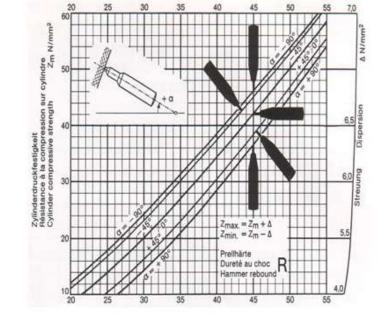
#### リバウンドハンマーによる強度推定

| 測定の状況

方向による補正方法

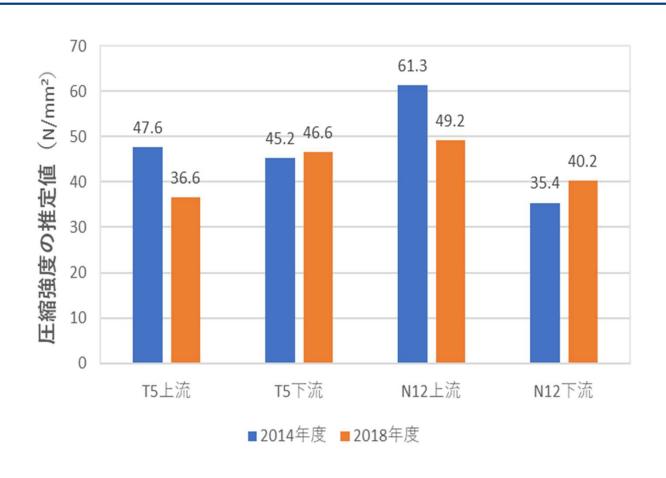
## 圧縮強度の推定値(呉市の事例)

⇒ 2014年と2018年を比較しても大差なし 設計基準強度(推定)に十分な余裕の強度

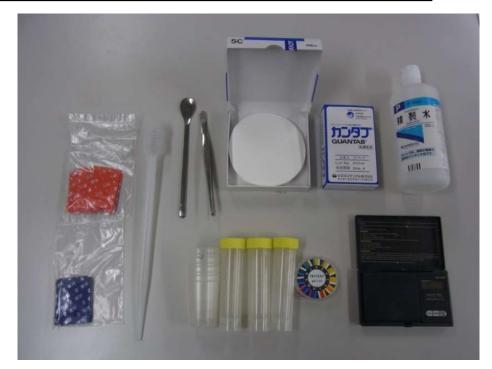
◆塩化物イオン量測定

ドリルで試料を採取後、

簡易測定キット「クロキット」を使用

簡易塩化物イオン濃度測定器具

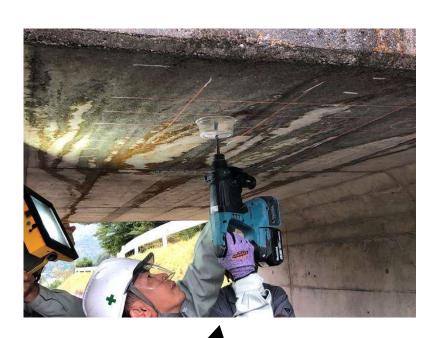
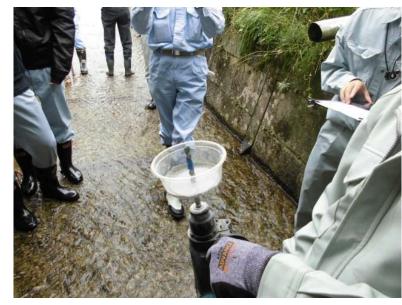
#### 塩化物イオン量測定のための粉末採取

プドリルによる削孔 粉体採取状況 塩化物イオン量用 の粉体採取

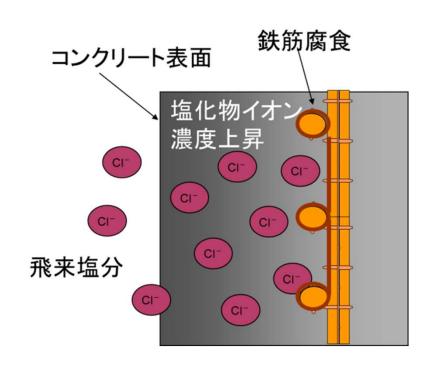
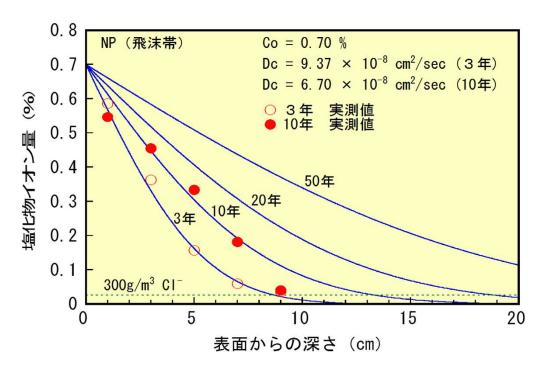
#### 塩化物イオンの浸透の概念

注:内在塩分の 可能性も考慮

$$C = Co \left\{ 1 - erf \left( \frac{x}{2\sqrt{D_c \cdot t}} \right) \right\}$$

Dc:拡散係数

Co:表面塩化物イオン量

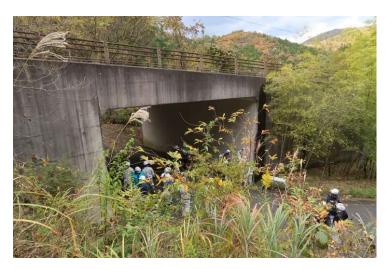
#### 工業団地橋

建設年 1975年

幅員 12.6m

橋長 7.0m

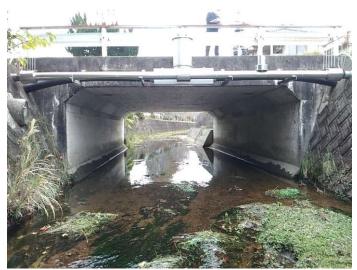
#### 小原橋

建設年 1965年

幅員 4.6m

橋長 4.5m

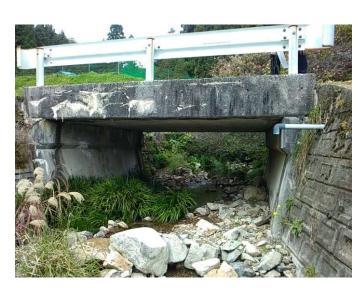
#### 砂田線1号橋

建設年 2004年

幅員 9.6m

橋長 8.7m

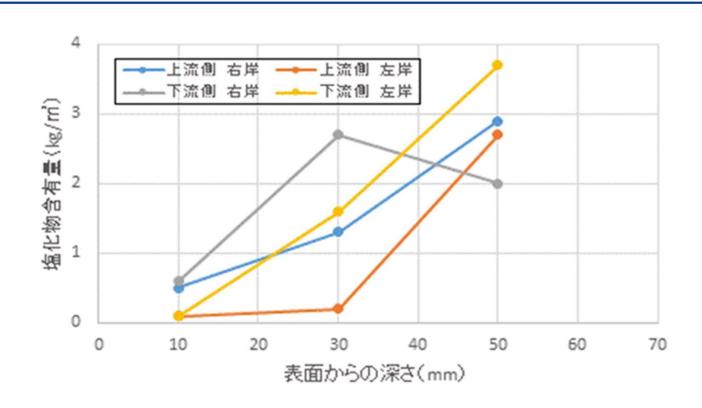
#### 塩化物イオン量の評価(工業団地橋)

塩化物イオン量の濃度は内部ほど高い。鉄筋位置で腐食限界濃度に達している。

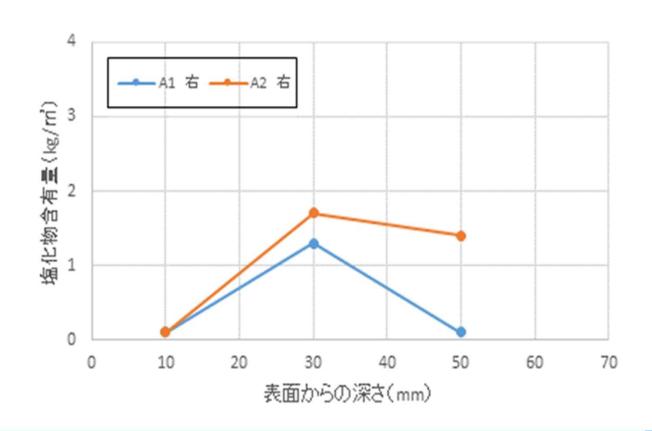
#### 塩化物イオン量の評価(砂田線1号橋)

塩化物イオン量の濃度はかぶり30mmの位置が高い。 鉄筋位置で腐食限界濃度に未達と判断できる。

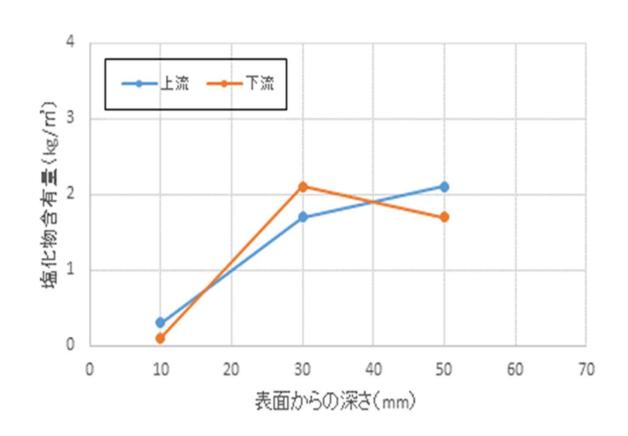
#### 塩化物イオン量の評価(小原橋)

塩化物イオン量の濃度はかぶり厚さ30mm以深で高い。 鉄筋位置で腐食限界濃度に達していると判断できる。

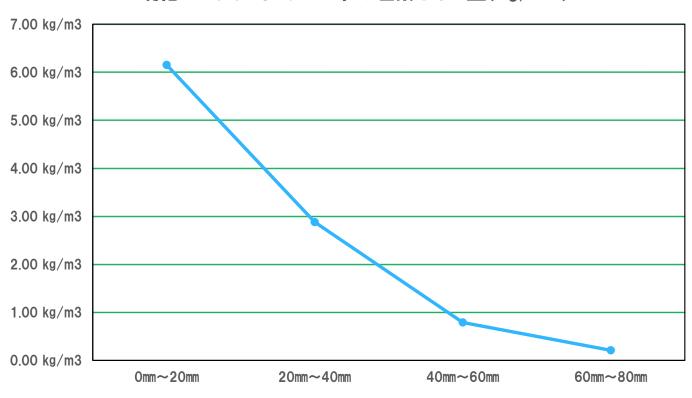
#### 塩分濃縮のない塩化物イオン量の測定例

#### 硬化コンクリート1.0m3中の塩素イオン量(kg/m3)
