## 問 題 ( 診 断 士 )

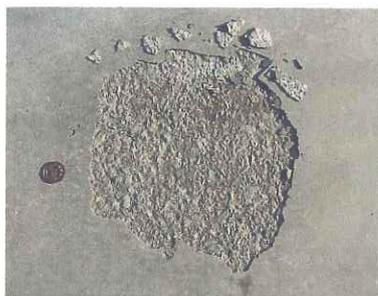
(A)床スラブ上面に発生した変状

写真(A)～(C)に示す変状について、ブリーディングが関与するものとして次の(1)～(4)の適・不適の組合せのうち、適当なものはどれか。

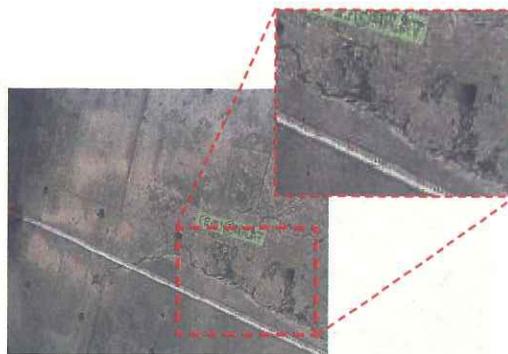
(B)擁壁の壁面に発生した変状

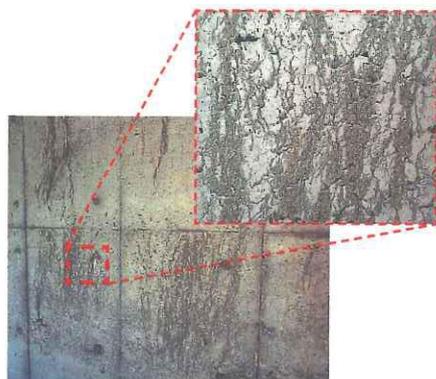
(C)橋脚の壁面に発生した変状

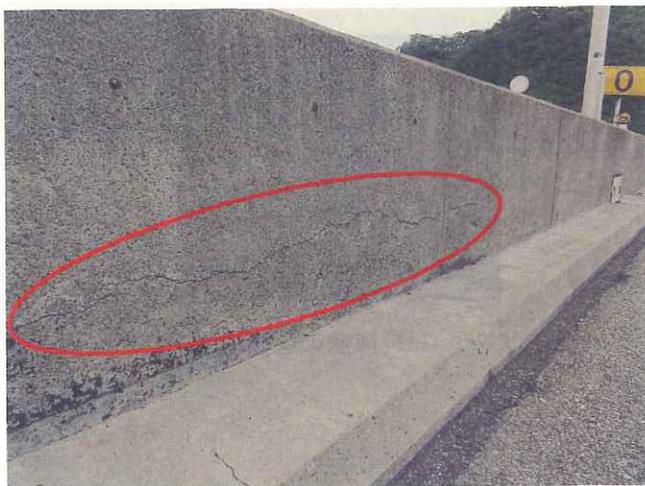
写真 ひび割れの発生状況

図に示す積雪寒冷地に位置する道路橋のRC製壁高欄において、施工から15年を経過した時点で、写真に示すような幅0.5mmのひび割れが確認された。このひび割れの原因に関する次の(1)～(4)の記述のうち、最も適当なものはどれか。

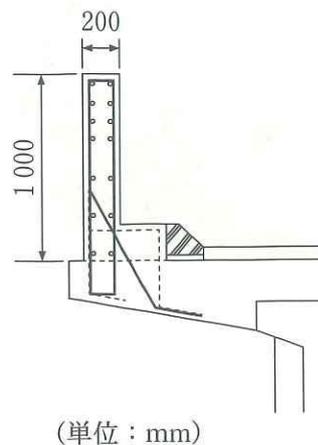
図 RC製壁高欄の断面図

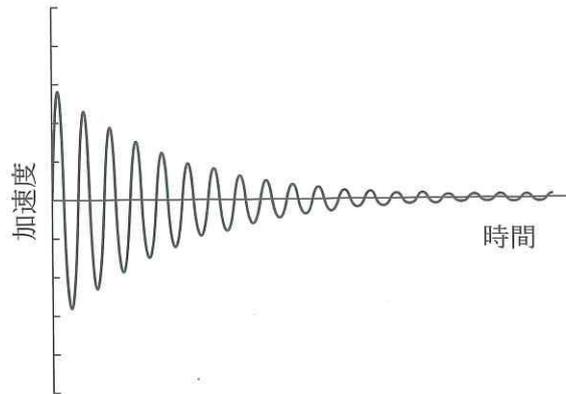
図 健全な状態のスラブにより計測された波形の概念図

RC造床スラブの中央におもりを落下させて振動計測を行った。健全な状態のスラブにより計測された波形の概念図を図に示す。このスラブに大たわみによるひび割れが生じた場合に、同じ方法により計測される波形の概念図として、次の(1)～(4)のうち、最も適当なものはどれか。

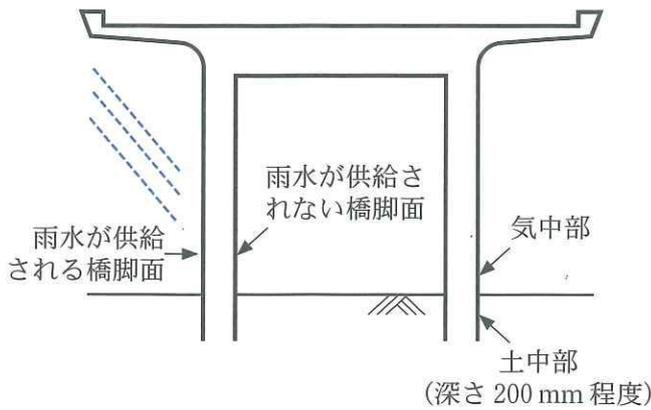
図 鉄道高架橋概要図

温暖な地域にある図に示す鉄道高架橋のRC橋脚において、写真に示すような白色の析出物が確認された。析出物の主な成分は硫酸ナトリウム、硫酸マグネシウムであった。この析出物の生成に関する記述(A)～(C)の適・不適の組合せとして、次の(1)～(4)のうち、適当なものはどれか。

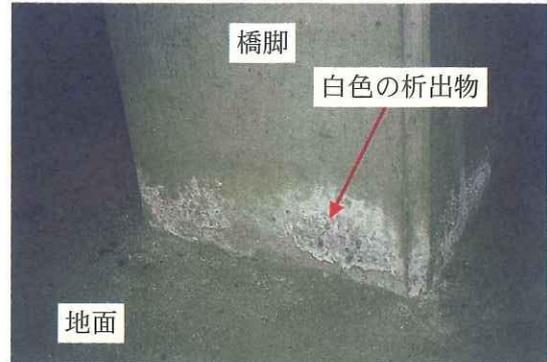
写真 橋脚表面の白色析出物

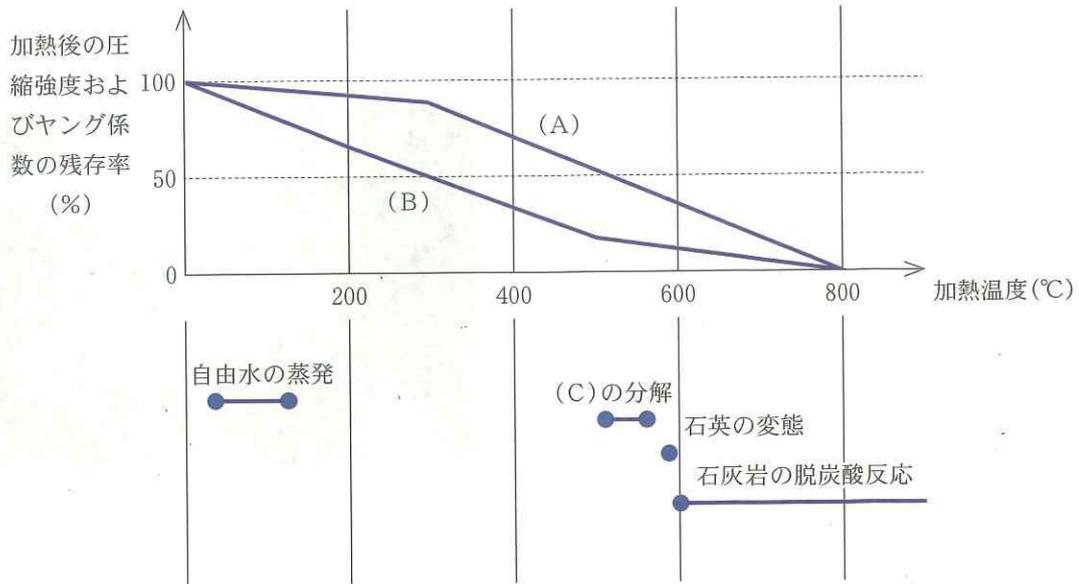
図 コンクリートに生じる力学性状と化学的な変化の概念図

下図は、加熱によりコンクリートに生じる力学性状と化学的な変化の概念図である。図中の(A)～(C)に当てはまる次の(1)～(4)の語句の組合せのうち、適当なものはどれか。なお、対象のコンクリートの設計基準強度は  $24 \text{ N/mm}^2$  程度とする。

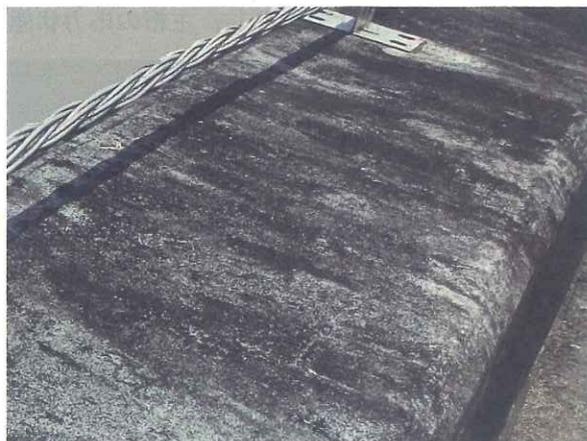
写真 パラペット部の汚れ

図に示す RC 造食品工場の壁面，屋上および屋上のパラペットに写真のような汚れが付着していた。この汚れの調査に関する，次の記述中の(A)～(C)に当てはまる(1)～(4)の語句の組合せのうち，適当なものはどれか。

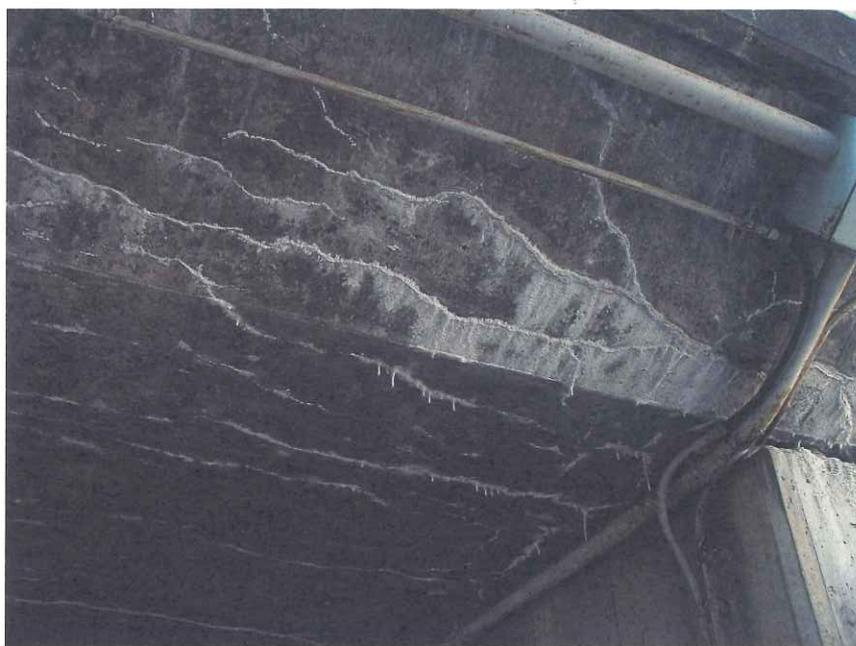
写真 PC ホロースラブ橋の変状

積雪寒冷地に建設された PC ホロースラブ橋において、写真に示す変状が生じており、アルカリシリカ反応が疑われた。この原因を特定するために、コンクリートコアおよび白色析出物を採取して行う調査方法に関する、次の記述中の(A)～(C)に当てはまる(1)～(4)の語句の組合せのうち、適当なものはどれか。

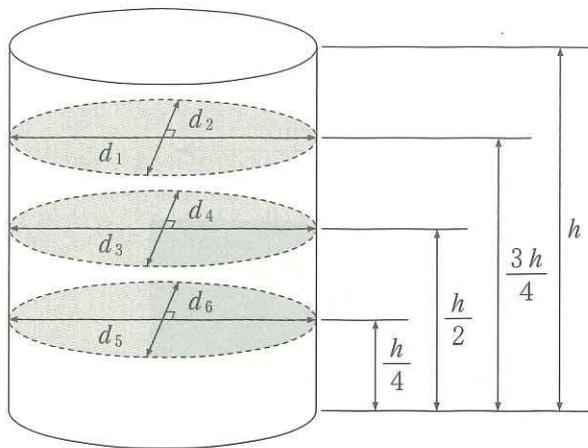
図 コア供試体の概要

コア供試体の直径が図および表 1、コア供試体の平均高さが 90.0 mm、試験時の最大荷重が 195 kN であったとき、表 2 に示す補正係数に基づいて計算した圧縮強度のうち、JIS A 1107 : 2012 に照らして、次の(1)~(4)のうち、最も近いものはどれか。なお、円周率は 3.14 とする。

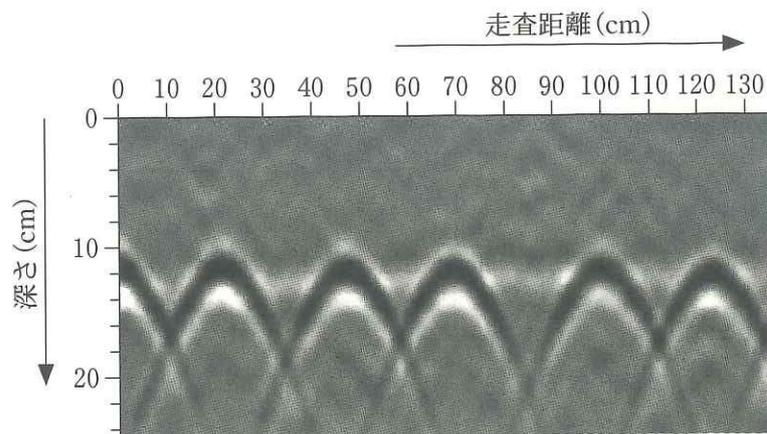
図 非破壊試験装置により得られた画像

コンクリート中の鉄筋の位置を推定するため、非破壊試験装置を用い、下図のような画像を取得した。この試験方法に関する次の(1)～(4)の記述のうち、適当なものはどれか。

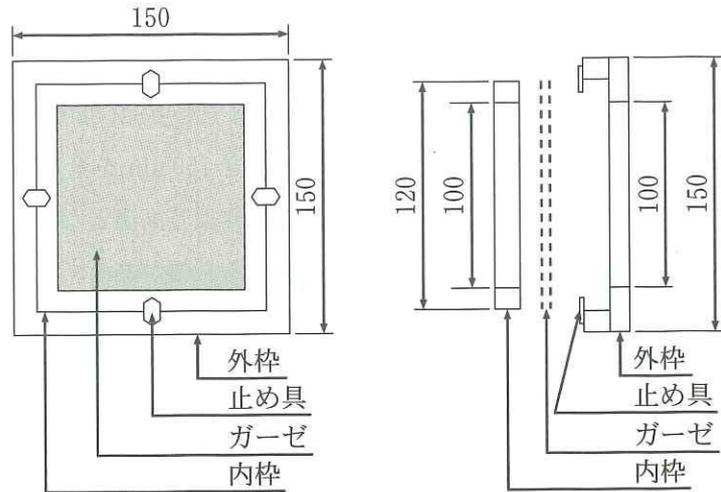
図 ドライガーゼプレートの外観

沿岸部に立地するコンクリート構造物への飛来塩分の供給環境を調査するために、図に示すドライガーゼプレートを用いて飛来塩分量を計測することとした。JIS Z 2382 : 1998(大気環境の腐食性を評価するための環境汚染因子の測定)の箇条 7.(ドライガーゼ法による塩化物の測定)に照らして、記述(A)～(C)の適・不適の組合せとして、次の(1)～(4)のうち、適当なものはどれか。

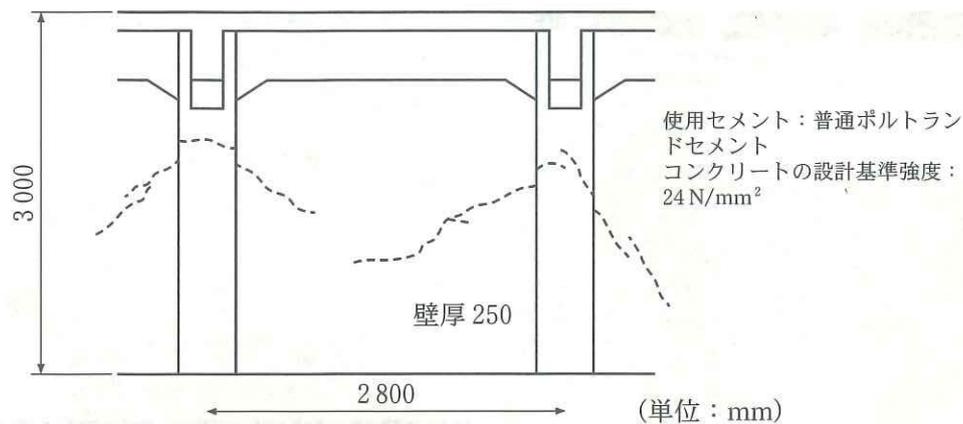
図 RC造地下外壁の壁面および柱に生じた変状

打込みから7日後に型枠を脱型したところ、RC造地下外壁の壁面および柱に下図の破線の位置に変状が確認された。さらに時間の経過とともに、この変状部から漏水およびエフロレッセンスの発生が確認された。これらの原因に関する次の記述中の(A)～(C)に当てはまる(1)～(4)の語句の組合せのうち、適当なものはどれか。

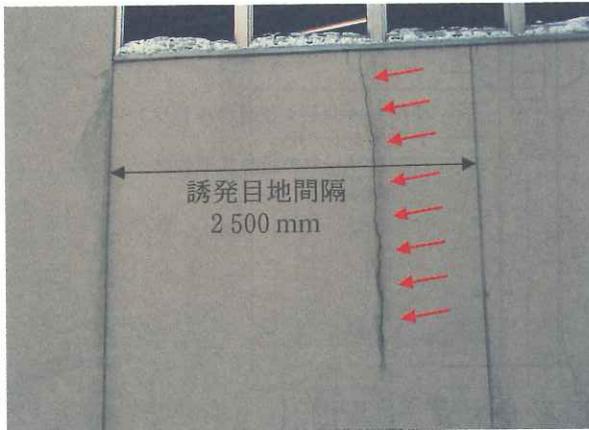
全壁厚 160 mm (目地深さ 10 mm, 目地幅 15 mm)

写真1 腰壁のひび割れ

RC造建築物の外壁において、写真1および写真2に示すように、ひび割れ誘発目地(以下、誘発目地)から外れた位置に、矢印に示すような乾燥収縮によるひび割れが見られた。これらのひび割れの発生原因と、ひび割れを誘発目地に誘導するための設計上有効な措置に関する、次の記述中の(A)～(D)に当てはまる(1)～(4)の語句の組合せのうち、適当なものはどれか。

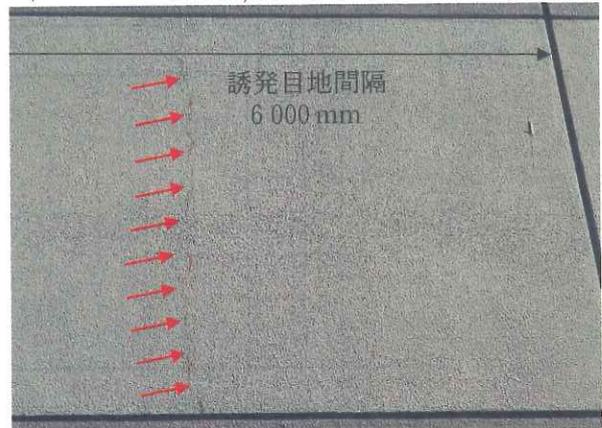
全壁厚 150 mm (目地深さ 40 mm, 目地幅 30 mm)

写真2 無開口の妻面中央付近のひび割れ

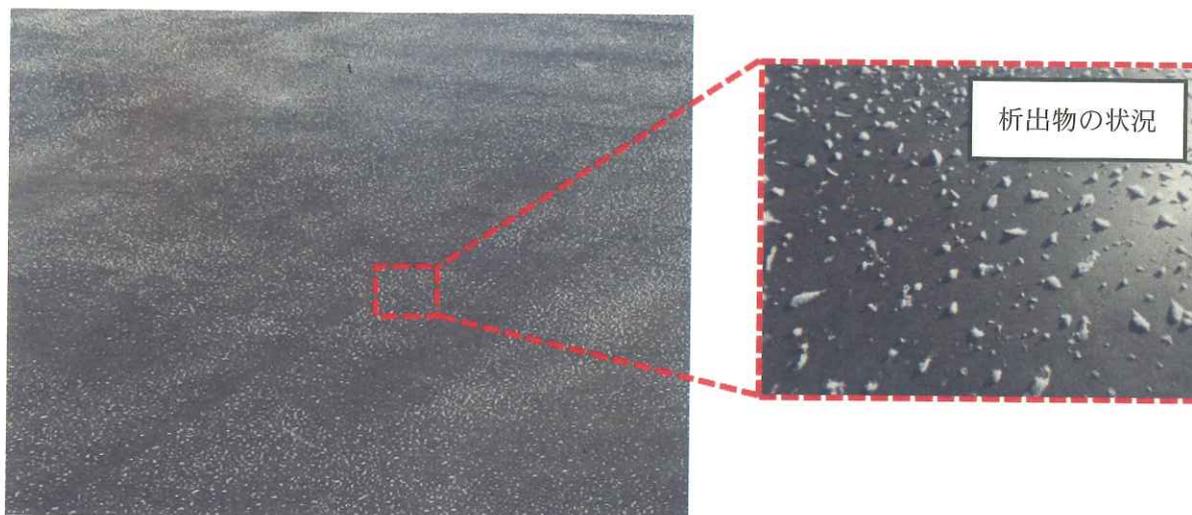
写真 床上の白色析出物

RC造建築物の床のコンクリートを打ち込んだ翌日に、写真に示す白色の析出物が発生した。発生時期から判断した析出物の主成分に関する、次の記述中の(A)～(C)に当てはまる(1)～(4)の語句の組合せのうち、適当なものはどれか。

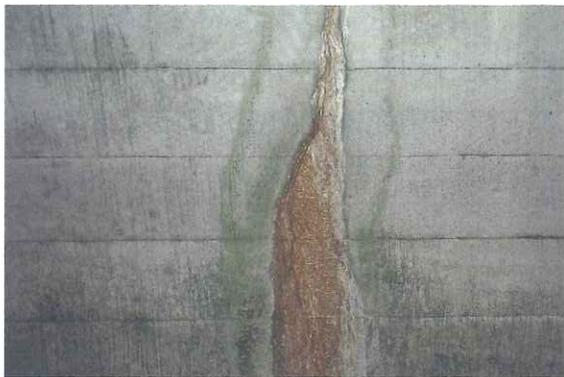
(A) トンネルの覆工コンクリート面

写真(A)～(D)に示す変状について、凍害が原因であると判断した次の(1)～(4)の適・不適の組合せのうち、適当なものはどれか。

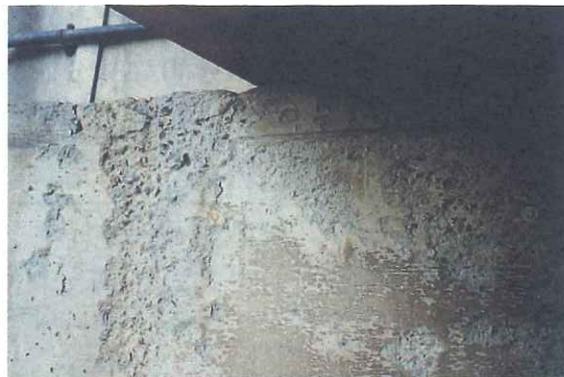
(B) 橋台の前面

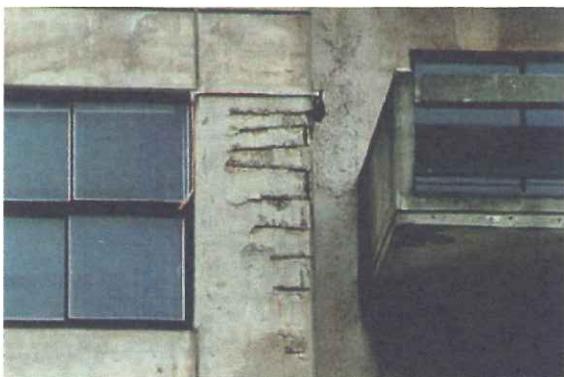
(C) 建築物の柱

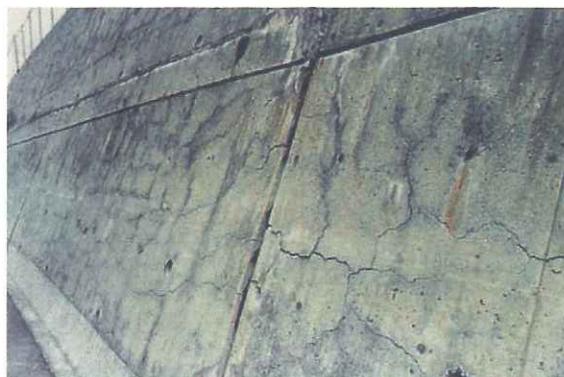
(D) 擁壁の壁面

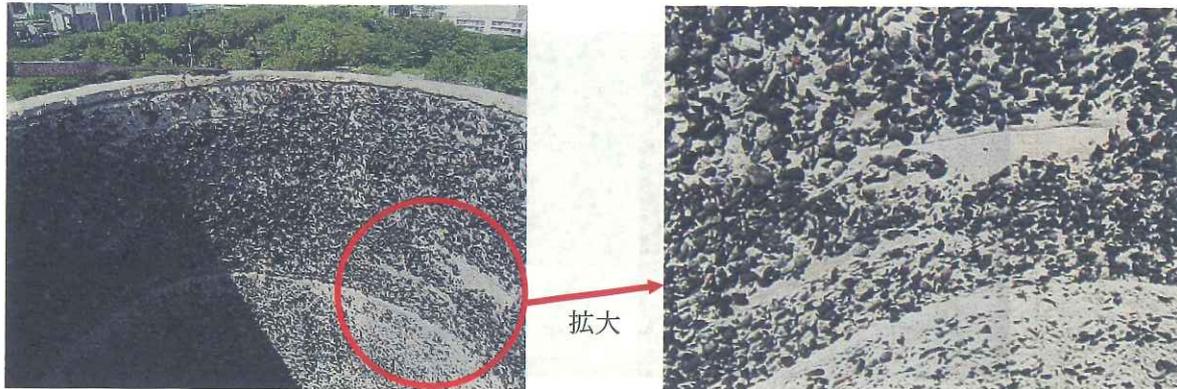
写真 RC造の煙突の筒体頂部付近内側の変状

RC造の煙突(高さ 50 m, 頂部の直径 1.5 m)を調査したところ, 写真に示すように, 筒体頂部付近の内側では骨材が露出し, セメントペーストが白色に変色していた。この変状の主たる原因として, 次の(1)~(4)のうち最も適当なものはどれか。

なお, この煙突は重油の燃焼による排ガスを常時排出しており, 筒体頂部の温度は最高 100 °C 程度である。

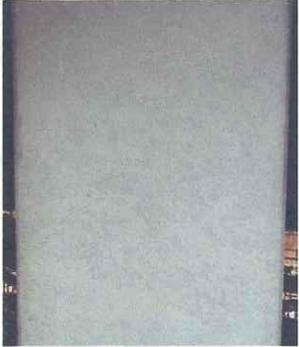
<p>白く変色</p>

火災が発生した倉庫の打放し RC 造柱を調査したところ、火害を受けた柱の表面が火害のない柱の表面に比べて下表の(A)～(C)に示すような状況であった。これらの柱の受熱温度として推定される次の(1)～(4)のうち、適当なものはどれか。

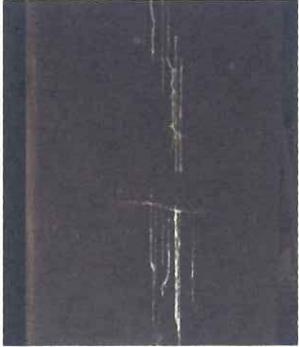
<p>煤(すす)が全面に付着して黒色に変色</p>

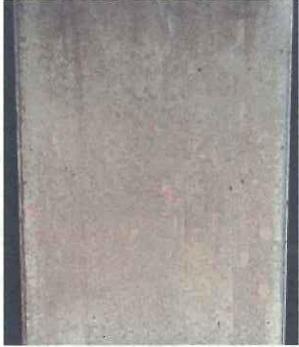
<p>薄いピンク色に変色</p>

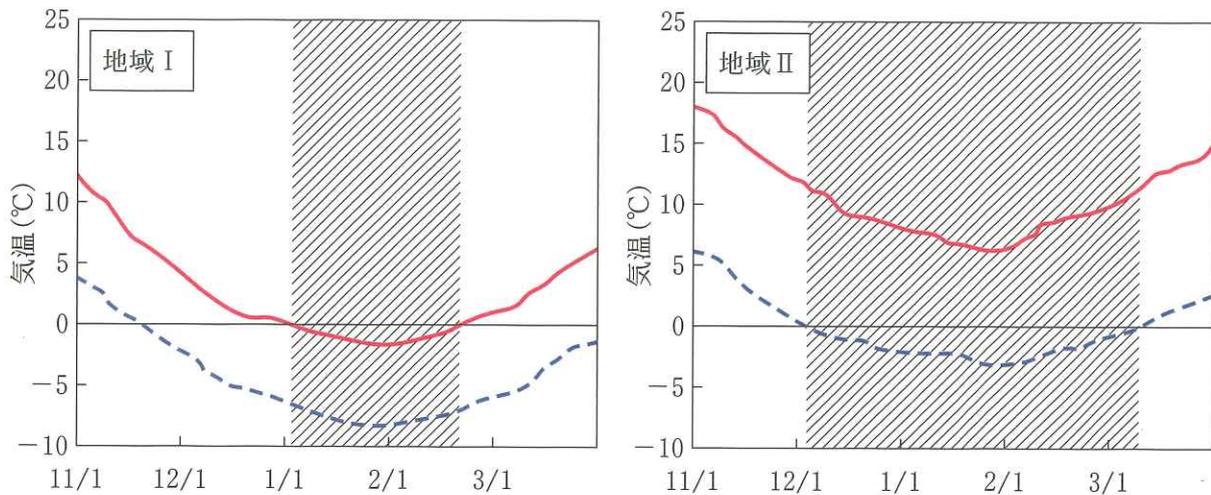
図 各地の冬期の日最高気温および日最低気温の平年値  
(実線：日最高気温，破線：日最低気温)

下図において、地域Ⅰの斜線部の時期では、凍結後の融解作用が主に(A)によって繰り返される。一方、地域Ⅱの斜線部の時期では、凍結後の融解作用が主に(B)によって繰り返されるため、地域Ⅰの斜線部の時期では、北面と南面の凍結融解作用の差異が地域Ⅱの斜線部の時期よりも(C)ことが多い。

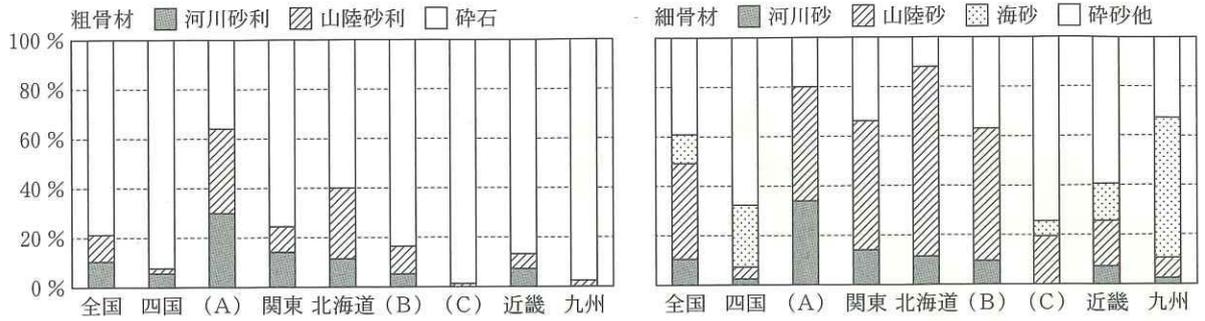
図 骨材種類の使用比率

構造物に発生する乾燥収縮ひび割れは骨材種類が要因の一つとされている。下図は日本の各地域のレディーミクストコンクリートに使用された骨材種類の使用比率を、全国平均と比較したものである。図中の(A)～(C)に当てはまる次の(1)～(4)の日本の地域の組合せのうち、適当なものはどれか。

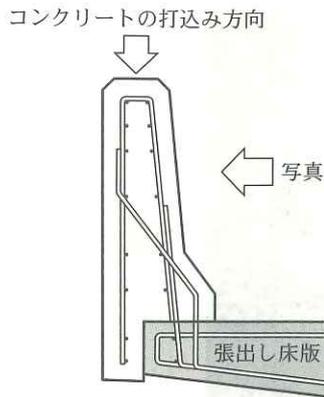
図 RC 製壁高欄の概要図

道路橋の建設工事で図のような RC 製壁高欄の型枠を取り外したところ、写真に示すような表面気泡が多数発生していた。このような表面気泡の発生を抑制する対策に関する、記述(A)～(D)の適・不適の組合せとして、次の(1)～(4)のうち適当なものはどれか。

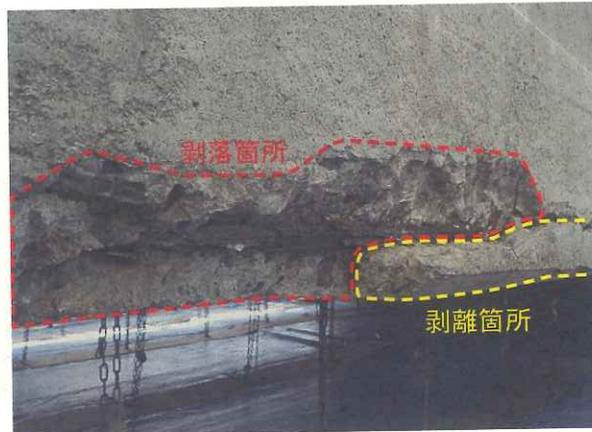
写真 RC 道路橋に生じた剥落および剥離

沿岸にある RC 道路橋に、写真に示すように、鉄筋腐食に伴う剥落および剥離が生じたため、断面修復工法により補修を行うこととした。この橋梁に対する断面修復の施工に関する次の記述中の(A)～(C)に当てはまる(1)～(4)の語句の組合せのうち、適当なものはどれか。

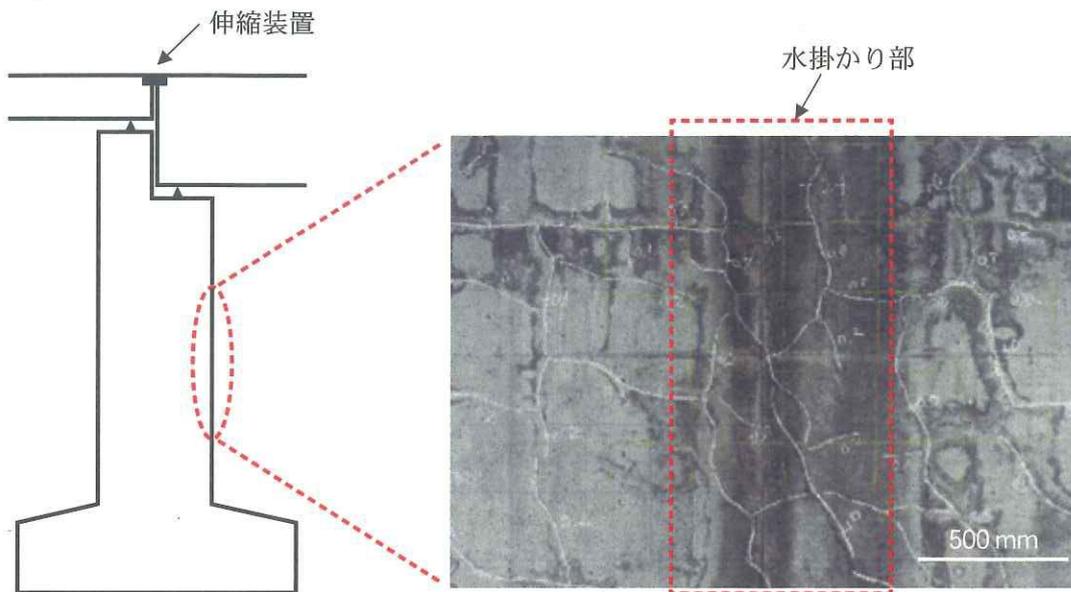
図 架違い橋脚の側面

写真 橋脚に生じたひび割れ  
(白い線はひび割れをチョークでトレースしたもの)

温暖な地域の道路橋の図に示す架違い橋脚において、水掛かり部の周辺に写真のようなアルカリシリカ反応と判定された多数のひび割れが確認された。伸縮装置を交換したうえで、この構造物の劣化の進行を抑制するために行う対策工法(A)～(C)の適・不適の組合せとして、次の(1)～(4)のうち、適当なものはどれか。

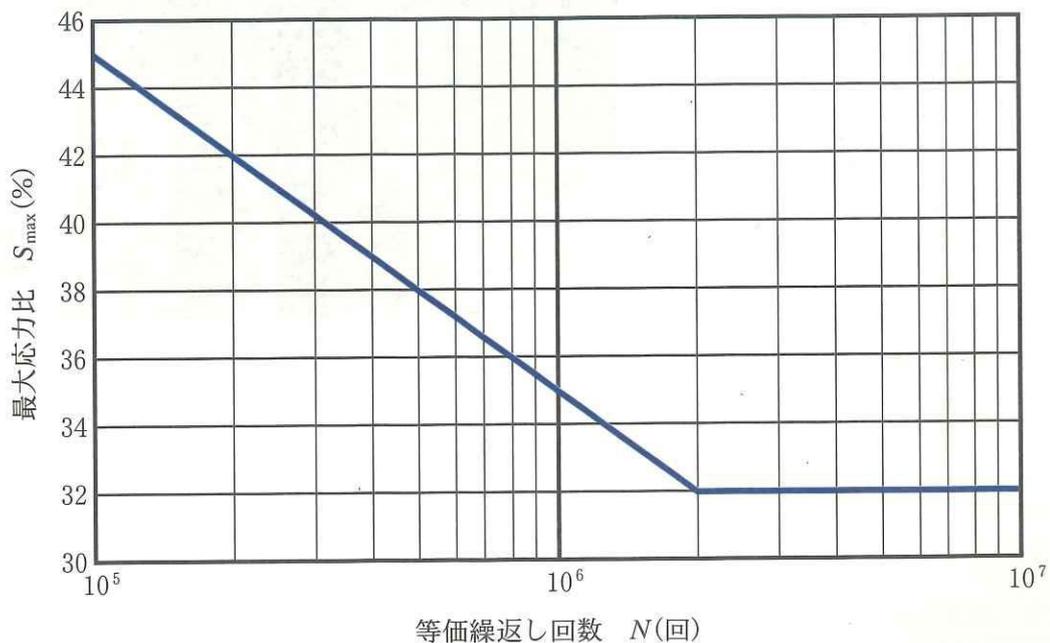
図 S-N 線図

ただし、対策前の鉄筋には  $126 \text{ N/mm}^2$  の最大引張応力度に等価な応力が毎年 5 000 回作用していた。また、鉄筋の最大応力比  $S_{\max}$  と等価繰返し回数  $N$  の関係は下図で表されるものとし、鉄筋の引張強度は  $300 \text{ N/mm}^2$ 、最大応力比  $S_{\max}$  は次式によるものとする。

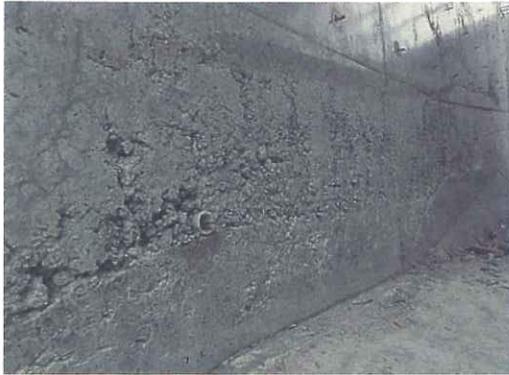
写真 豆板の発生状況

建設中のポストテンション方式 PC 連続箱桁のウェブに写真に示すような豆板が発生し，調査の結果，図のような豆板の発生範囲(不良部分)を確認した。不良部分の補修方法とプレストレスの導入時期の組合せとして，次の(1)～(4)のうち，最も適当なものはどれか。

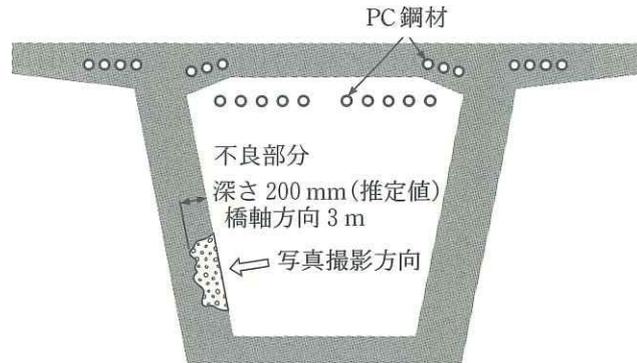
図 豆板の発生位置の断面図

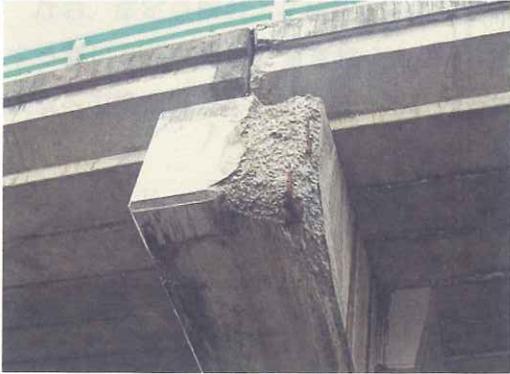
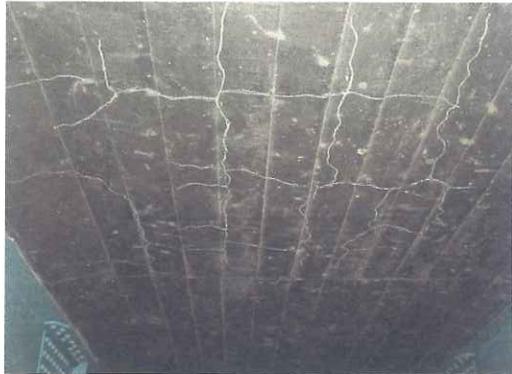
<p>(A) RC 橋脚の張出部          変状の原因：水掛かり部での凍結融解          対策の主目的：コンクリートの剥落防止※          ※ この対策に先立ち、適切に断面修復されるものとする</p>	<p>(B) 鋼橋 RC 床版の下面          変状の原因：大型車両による繰返し載荷          対策の主目的：疲労に対する抵抗性の向上</p>

写真(A)および(B)に示す道路橋の変状に対して原因を特定し、以下の対策の主目的を設定した。それぞれの変状に対する、次の(1)～(4)の対策の組合せのうち、最も適当なものはどれか。なお、いずれの対策においても、ひび割れ補修、水の供給の抑制を実施する。

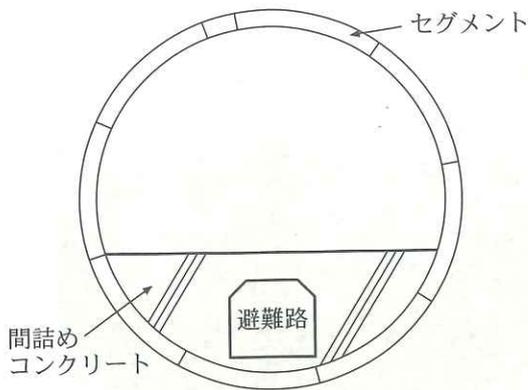
図1 シールドトンネル断面の概念図

図1の高速道路のシールドトンネルで、火災時のトンネルの覆工コンクリート剥落抑制と復旧工事の短縮のため、セグメントへの対策を建設時(製作時)に実施することとした。図2に示す加熱曲線を想定した場合の対策として、次の(1)~(4)のうち、最も不適当なものはどれか。

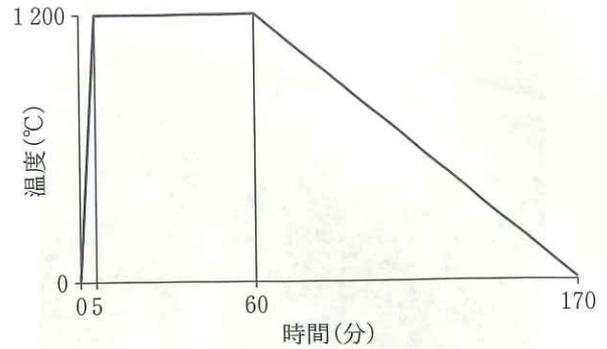
図2 RABT※加熱曲線

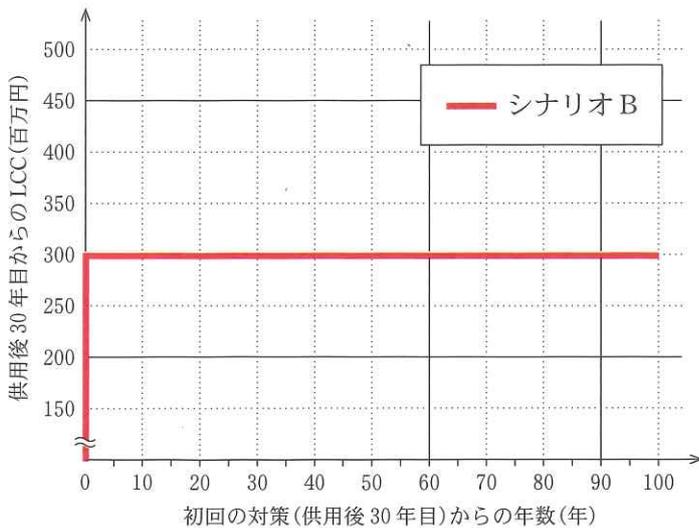
図 表 1 のシナリオ B に基づいて算出した LCC

塩害環境にある供用後 30 年を経過した PCT 桁橋において、シナリオ A (断面修復, 表面被覆および外ケーブル補強) と、シナリオ B (T 桁の架替え) の 2 つの対策のライフサイクルコスト (LCC) を検討することとした。図に、表 1 のシナリオ B に基づいて算出した LCC を示す。

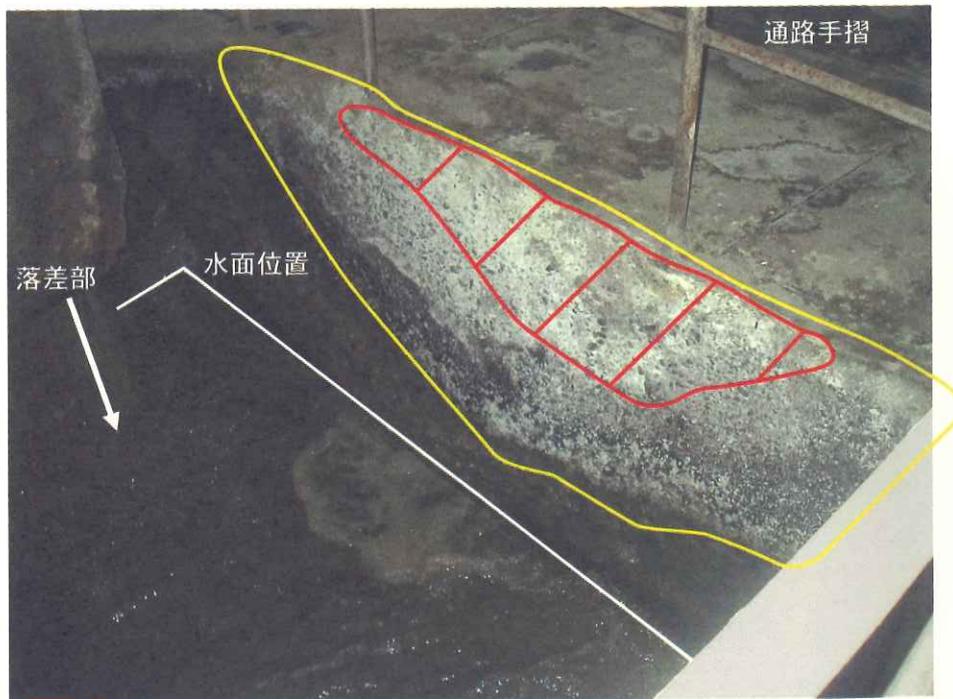
写真 1 A 部(水路)

赤枠内：断面欠損の範囲，黄枠内：骨材露出の範囲，白線：水面位置

部位	写真番号	撮影場所	状況
A部	写真1	汚水が流れる水路	気中部分で断面欠損、骨材露出、白色の物質(石こう)が付着 常時水中にある範囲の変状は軽微 強い硫黄臭
	写真2	水路に隣接する床面(普段は人が立ち入らない)	骨材露出、白色の物質(石こう)が堆積 強い硫黄臭
B部	写真3	曝気槽近傍の柱	鉄筋(かぶり厚さ:20mm)の発錆と露出 その他のコンクリート面に目立った変状は無い 周囲の平均的なCO <sub>2</sub> 濃度:約700ppm

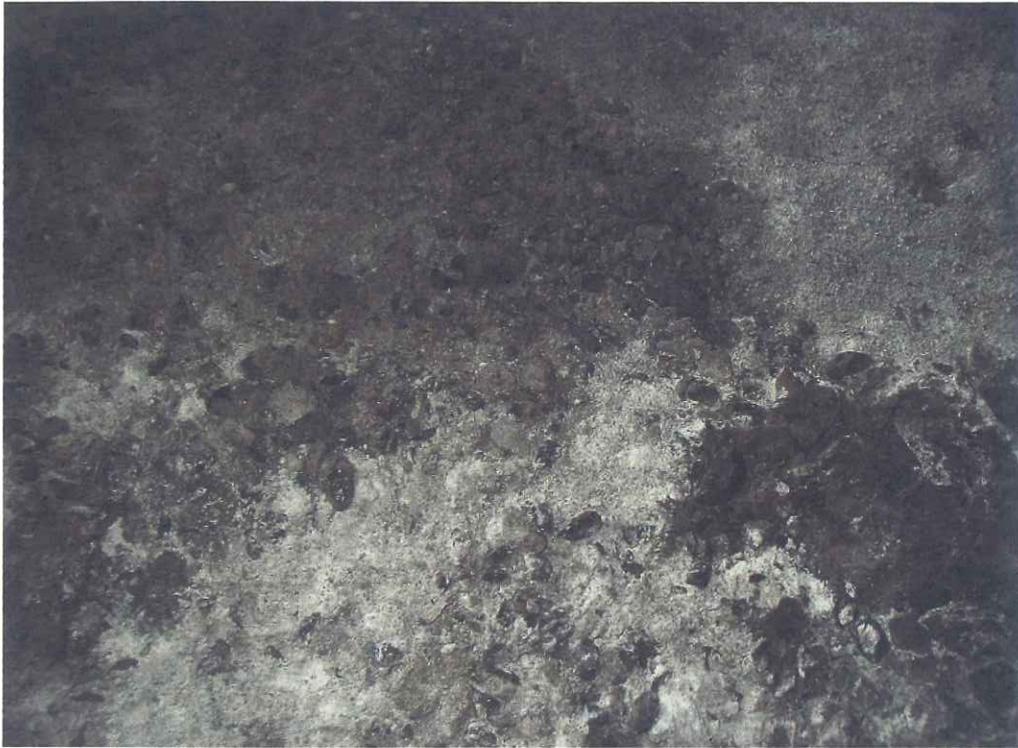
写真2 A部(水路に隣接する床面)

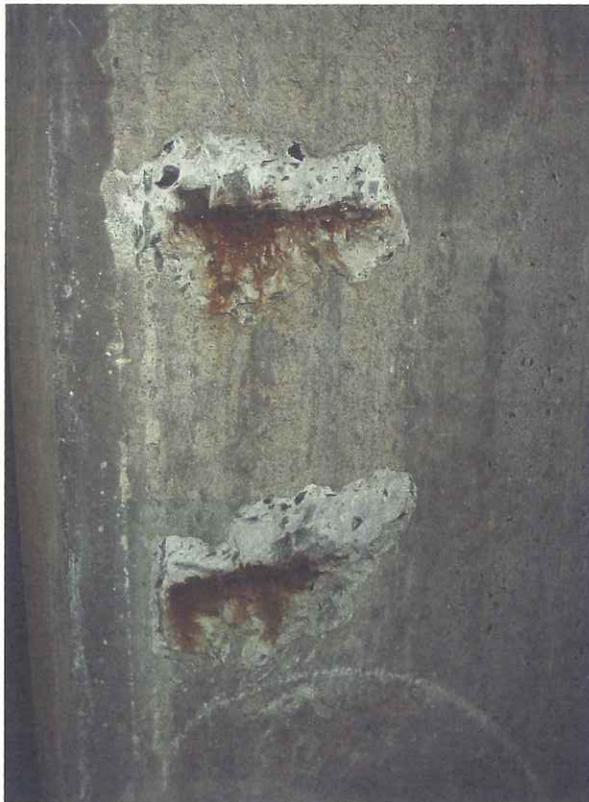
写真3 B部(曝気槽近傍の柱)

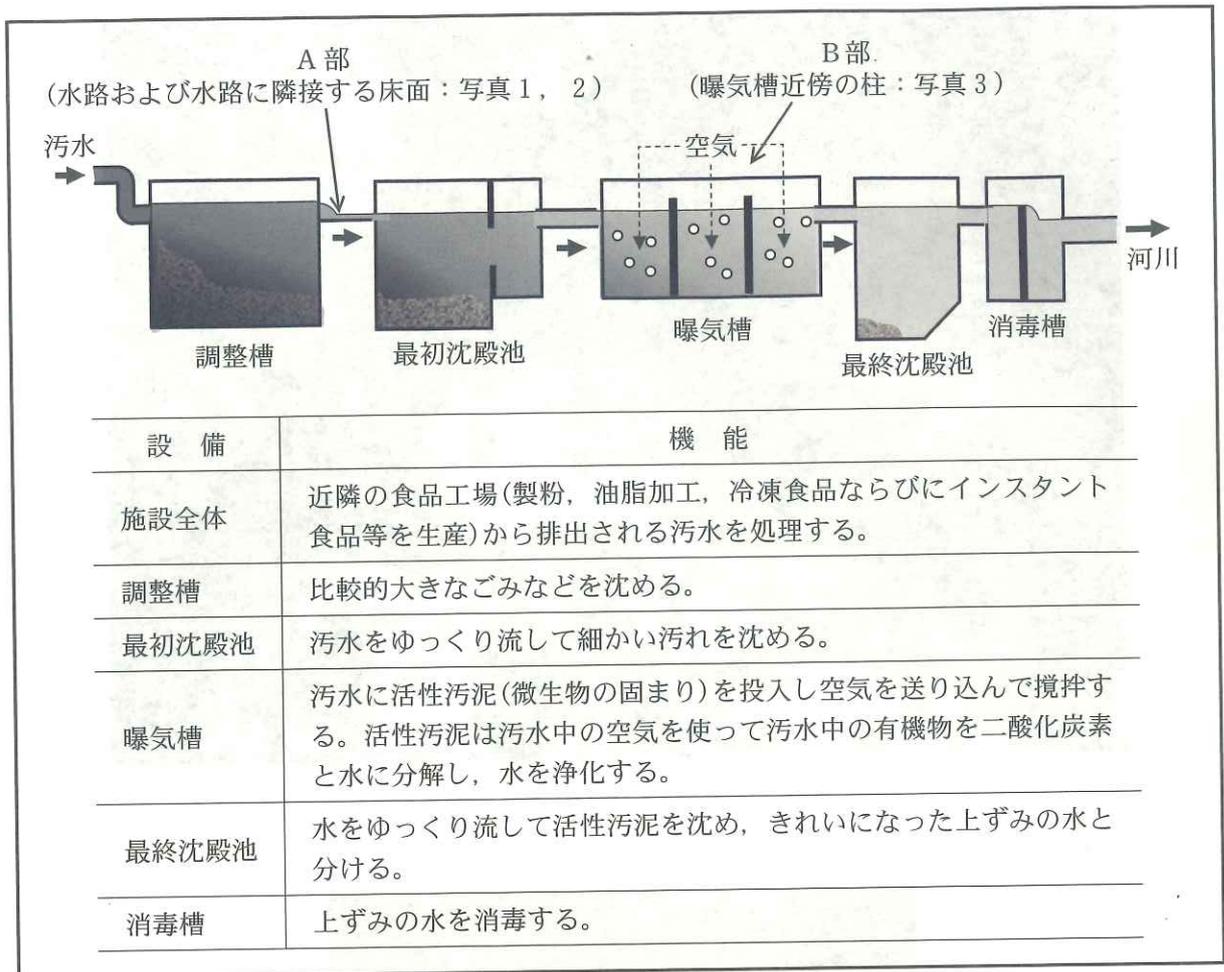
図1 汚水処理施設の設備と機能

内陸部の食品工業団地に立地する、供用開始から 40 年を経過した RC 造の汚水処理施設内部の状況を写真 1～写真 3 に示す。汚水処理施設の設備と機能を図 1 に、写真 1～写真 3 の撮影場所を図 1 および図 2 に、変状の状況を表 1 に示す。なお、コンクリート部材の概要は表 2 に、流入する汚水の水質分析結果は表 3 に示すとおりである。

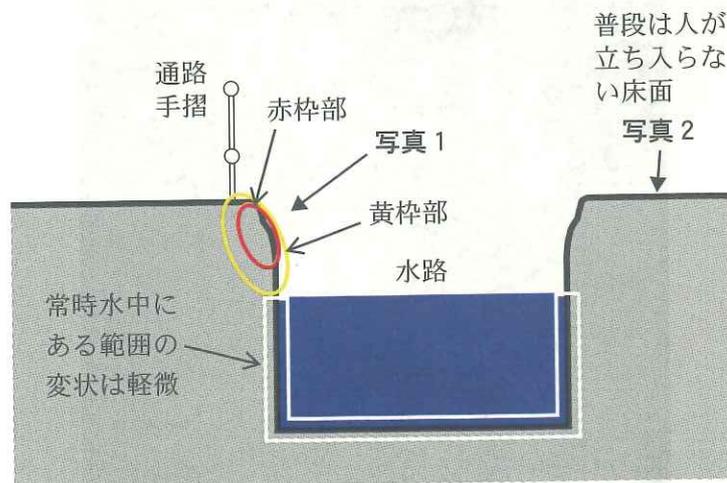
図2 A部(水路および水路に隣接する床面)の周辺の断面の概要

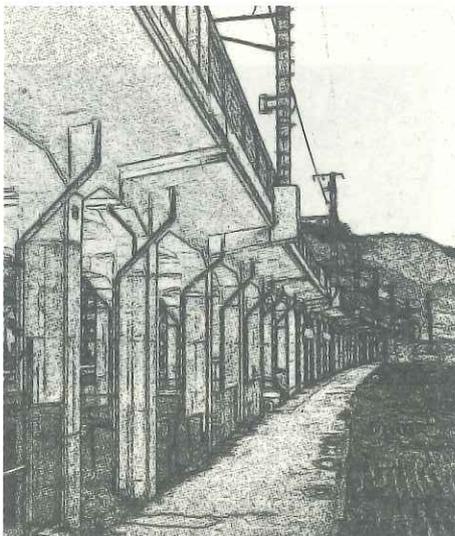
図 1 鉄道高架橋の全景

RC 鉄道高架橋において大規模なコンクリートの剥落が生じたため、同年代に建設された図 1 に示す鉄道高架橋を対象に、第三者影響度や安全性に対する検討を行うことになった。対象の鉄道高架橋には、図 2 および図 3 のように壁のない A 区間と柱間に壁が設置された B 区間があり、A 区間の床版には変状が発生しているが(写真 1)、B 区間の壁に囲まれた範囲の床版には変状が発生していない(写真 2)。この鉄道高架橋の概要を表 1、代表的な位置での調査結果を表 2 に示す。

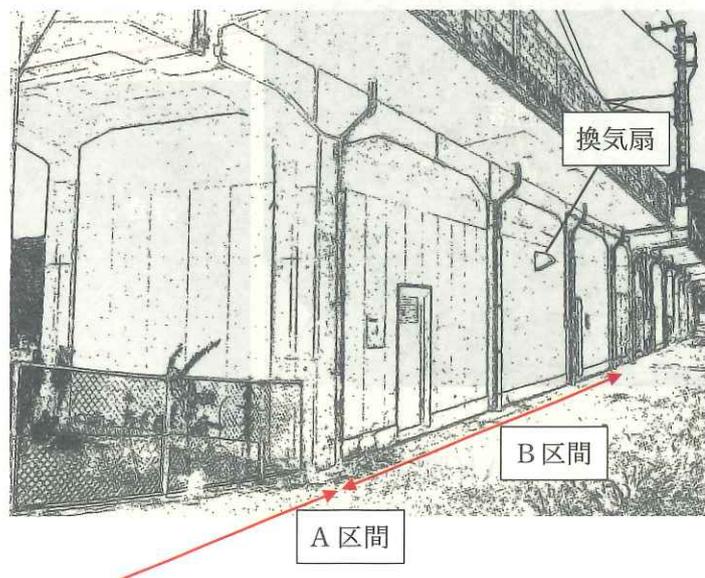
図 2 高架橋における壁の設置状況

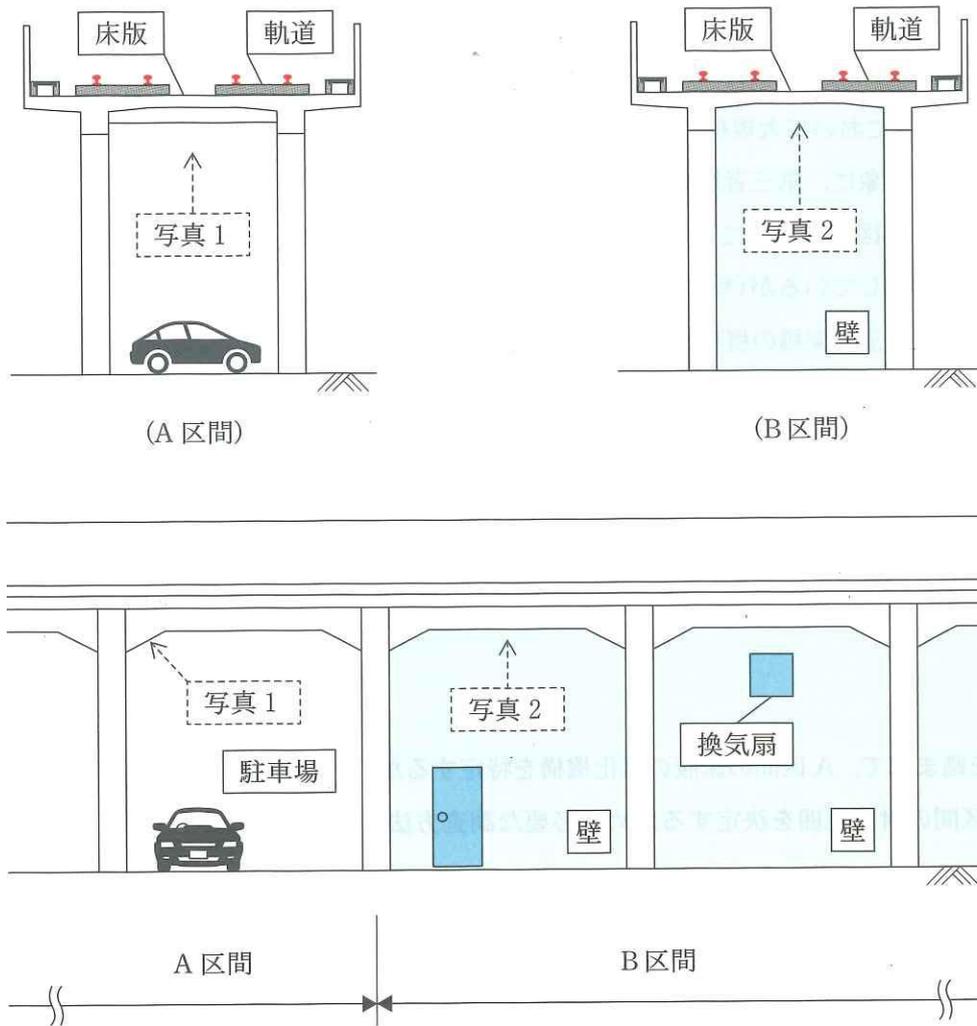
図3 高架橋の概要図(断面図と側面図)

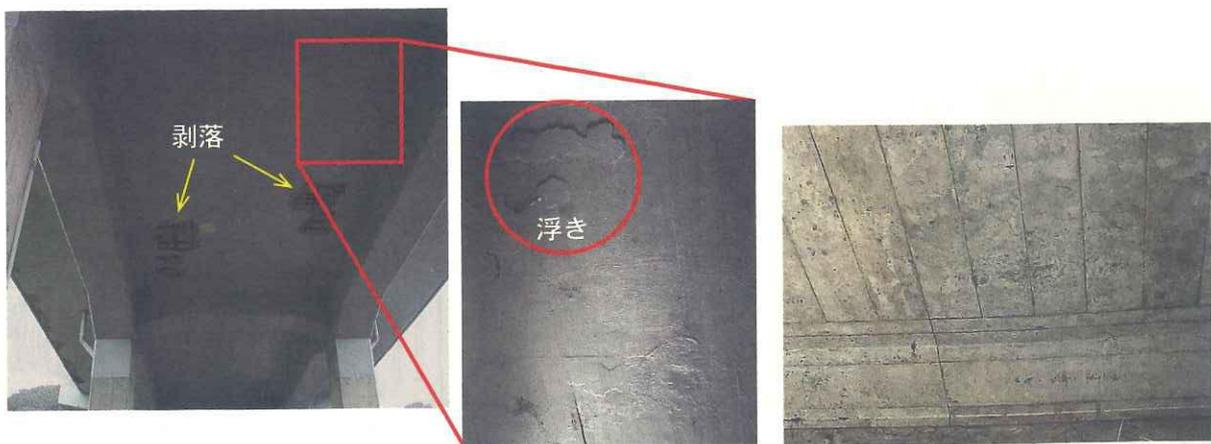
写真1 A区間の床版の変状(剥落および浮き)
