【問題 25】

下の写真は、寒冷地において竣工後3年経過した建築物の屋外コンクリートポーチに生じた変状である。コンクリートの厚さは100 mm であり、適切に水勾配が付けられている。コンクリートの打込みは、夏期に露天で行われた。この変状の原因を推定した以下の記述中の(A)～(C)に当てはまる(1)～(4)の語句の組合せのうち、適当なものはどれか。

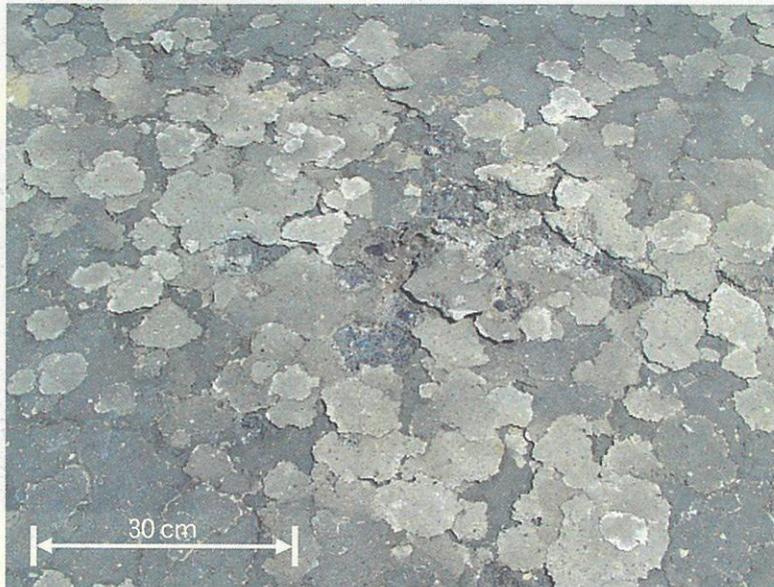
夏期に露天で施工する床面のコンクリート表面は、打込み直後から日射や高い気温により表面の乾燥が進みやすく、水和反応の進行が(A)ため、金ごて仕上げが困難になることが多い。このことを懸念して、(B)に金ごて仕上げ行くと、表層直下に存在する水分が(C)なる。このコンクリートが冬期に凍結融解作用を受けることにより、表層が剥離したものと推定される。

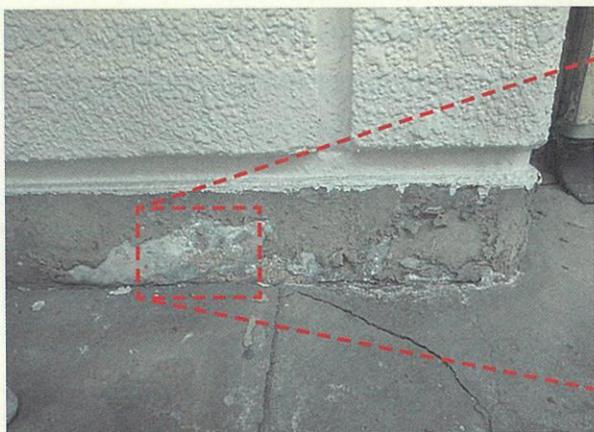
写真1

RC造建築物の雨掛りのない外壁の立上り部分において、写真1に示すような仕上げモルタルの部分的な剥離を伴うコンクリートからの白色析出物が見られた(写真2)。この白色析出物に関する次の記述中の(A)～(C)に当てはまる(1)～(4)の語句の組合せのうち、適当なものはどれか。

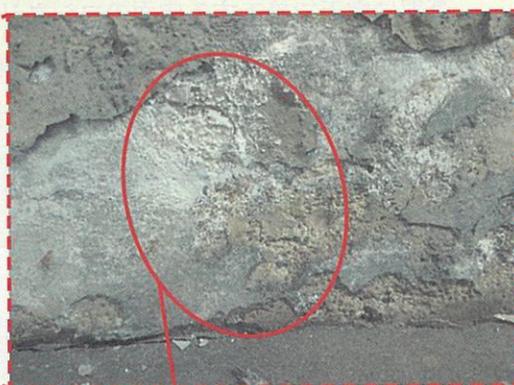
写真2

写真2の白色析出物の主成分は、コンクリート中のカルシウムが空気と触れて生成される(A)、もしくは土壌中の硫酸塩が水分とともに吸い上げられコンクリート表面で蒸発する際に析出される(B)のいずれかと推測された。この白色析出物を特定するため、(C)をかけてみたところ、写真3のように白色析出物は容易に溶けて消失した。このため、この白色析出物は(B)であると判断した。

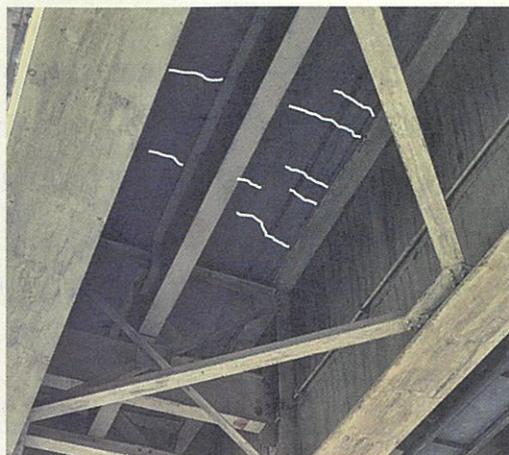
鋼単純 I 桁橋の RC 床版において、写真の白線で示す位置にひび割れが見られた。このひび割れの発生原因を推定した次の記述中の(A)～(C)に当てはまる(1)～(4)の語句の組合せのうち、適当なものはどれか。

写真 鋼単純 I 桁橋の RC 床版下面のひび割れ

(A)で設計された鋼単純 I 桁では、ジベルにより床版コンクリートの変形が拘束される。これにより、(B)に伴う(C)方向の変形が拘束され、写真に示すひび割れが発生したと考えられる。疲労による劣化が進行し、RC 床版の取替えを検討するにあたっては、(A)の場合、ジベルの切断が必要であるとともに、床版撤去時の安全性を確認し、鋼桁の補強などを検討しなければならない。

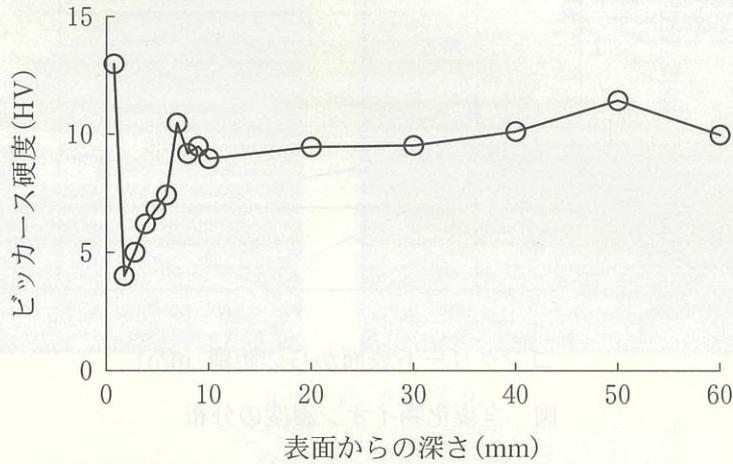
建設後 60 年が経過した重力式コンクリートダムにおいて、常に水と接していた箇所からコア供試体を採取し、セメントペースト部分のビッカース硬度の調査を行った。下図の調査結果に関する、次の記述中の(A)～(C)に当てはまる(1)～(4)の組合せのうち、適当なものはどれか。なお、ダムの貯留水は一般的な河川水に類似した水質であった。

図 ビッカース硬度の調査結果

水と接しているコンクリート表面から (A) し、その部分で pH の低下が生じる。また、細孔溶液中の Ca^{2+} の濃度が (B) することにより、(C) することで脆弱化が生じる。このことが、表面から深さ 10 mm 程度までのビッカース硬度の低下の原因になったと判断した。一方、表面の硬度が高い原因は、 CaCO_3 の析出によると考えられている。

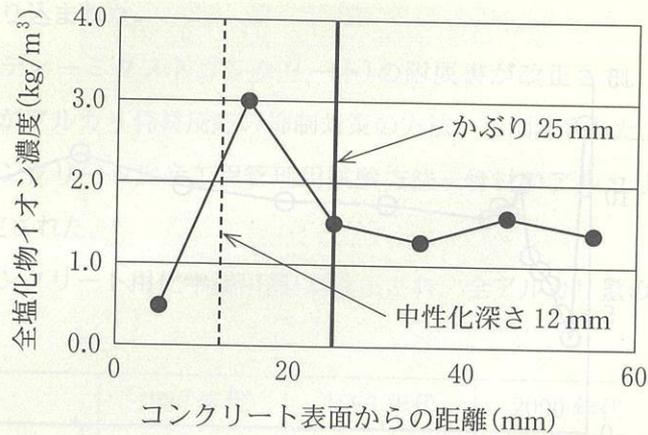
建設後 36 年経過した道路橋の RC 床版に対して、かぶり、中性化深さおよび全塩化物イオン濃度を調査したところ、下図のような結果が得られた。次の記述中の(A)～(D)に当てはまる(1)～(4)の組合せのうち、適当なものはどれか。

図 全塩化物イオン濃度の分布

調査結果から、この部材では、(A)による塩害と中性化が複合していると判断できる。これは、中性化領域では、(B)の分解に伴い塩化物イオンが遊離し、細孔溶液中の塩化物イオンの濃度拡散により未中性化領域側に移動することによる。未中性化領域では、移動した塩化物イオンの一部が(C)と反応して(B)が生成するとともに、全塩化物イオン濃度が高くなる。

環境が今後も変わらず、中性化の進行とともに塩化物イオンが内部に移動するとすれば、28年後には中性化深さが(D)mmとなり、鋼材位置の塩化物イオン濃度は現状より大きくなると予測される。

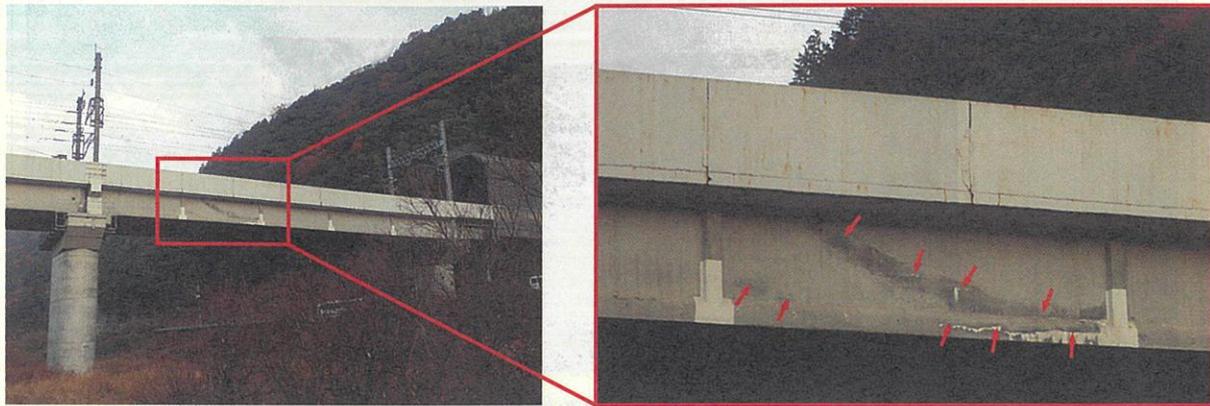
中国地方の内陸部に位置するポストテンション方式PC単純T桁形式の鉄道橋(1974年完成)の主桁に写真の矢印に示す変状が生じていた。今後のこの変状の進行を抑制するための対策工法として、次の(1)~(4)のうち、適当なものはどれか。

写真 PC桁の変状

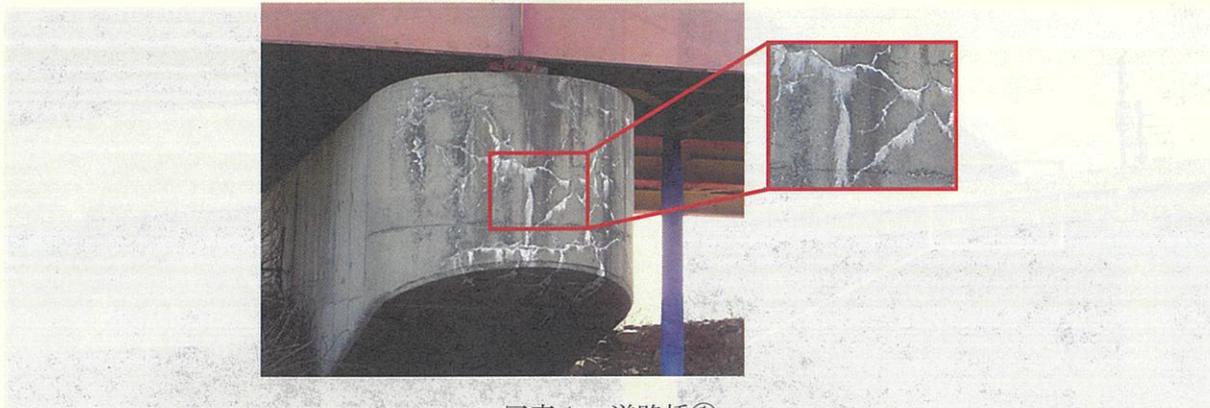
写真1 道路橋①

山間部に位置する道路橋の下部工の水掛かり部において、写真1および写真2に示すようなアルカリシリカ反応に起因する変状が発生していた。それぞれの橋梁で発生した変状の進行抑制対策に関する次の記述中の(A)～(C)に当てはまる(1)～(4)の語句の組合せのうち、適当なものはどれか。

写真1は、橋脚張出し部に生じたひび割れであり、劣化の進行を抑制する対策として、水分の供給を遮断する必要がある。今後の劣化の進行を考慮すると遮水性能に加え、(A)に優れる(B)を基材とする表面被覆工法を選定した。一方、写真2は、橋台前面に生じたひび割れであり、伸縮装置からの漏水のコンクリート中への浸透を防止すると共に、背面からの水分供給に対して透湿性を有する(C)を用いた工法を選定した。いずれも劣化の進行を完全には止められないので、対策後の定期的な点検が必要である。

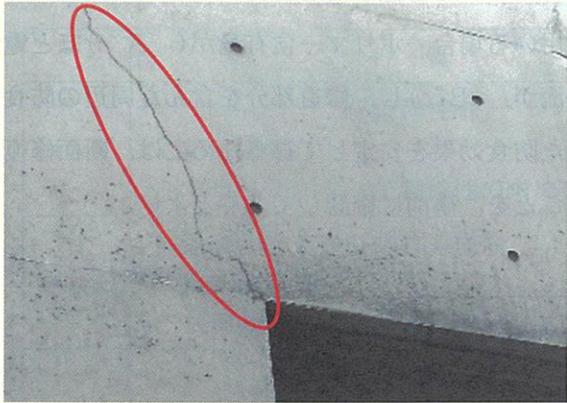
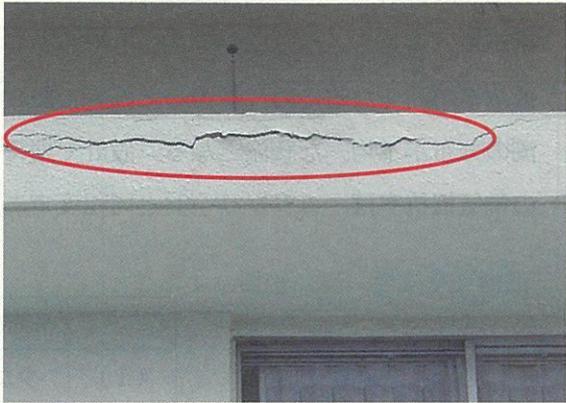
写真(A)および(B)に示す RC 造建築物の変状に対して、以下のように対策の目的が設定されている。設定した目的に対する(1)～(4)の対策の組合せのうち、適当なものはどれか。

写真(A)：外壁のひび割れ (原因：乾燥収縮，ひび割れ幅：1.2 mm)	写真(B)：庇のひび割れ (原因：塩害，ひび割れ幅：3.0 mm)
対策の目的：漏水の防止	対策の目的：コンクリート片の剥落防止

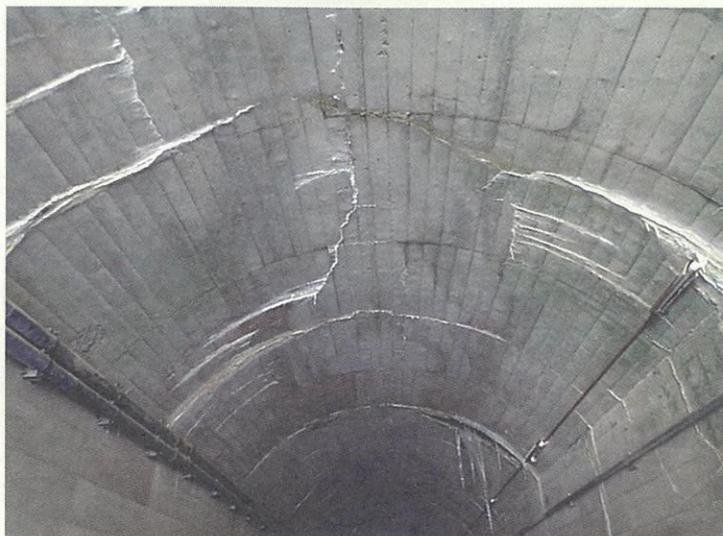
山間部に位置する道路トンネル(1968年完成)の覆工で、写真に示すようなひび割れを伴うエフロッセンスが発生していた。この変状の対策に関する次の記述中の(A)~(D)に当てはまる(1)~(4)の語句の組合せのうち、適当なものはどれか。

写真 トンネル覆工の変状

このトンネルは、完成年度から(A)工法で施工されたと判断される。この場合、(B)が支障となって覆工と背面の地山との間に空洞が残ることが多い。このために、覆工の背面を調査し、空洞が確認された場合は、深刻な変状への進展を避けるため、地盤と覆工が注入材によって密着できるよう裏込め注入を実施することが重要である。背面空洞に湧水が存在し、写真のように施工規模が数 m^2 以上に及ぶ場合には、裏込め注入材として(C)を有する(D)を選定するとよい。これに加えて、覆工巻厚、ひび割れ状況、強度の調査結果から、適切な補修、補強工法を選定して実施するとよい。

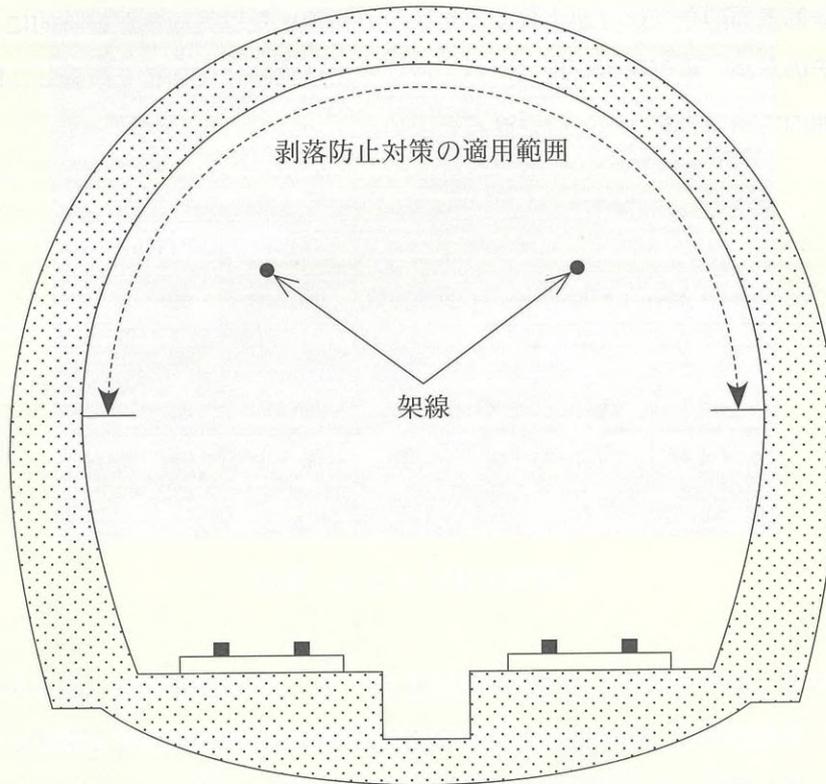
鉄道トンネルにおける覆工コンクリートの剥落防止対策として、下図に示すような範囲のコンクリート表面に繊維シート接着工法を適用することとした。繊維シートに用いる繊維の種類として、次の(1)～(4)のうち、最も不適当なものはどれか。

図 鉄道トンネルの断面の概要

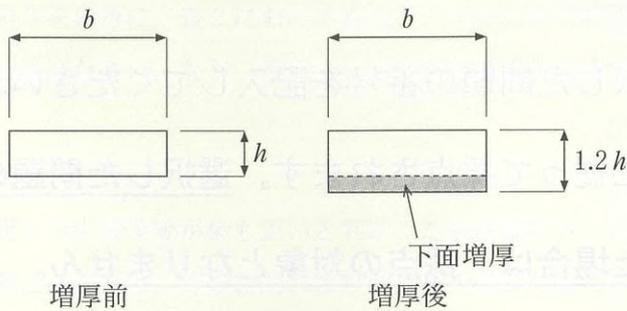
片持ち鉄筋コンクリート床版のたわみを改善するために、下面増厚工法を適用して断面を増厚した。図1に示すように、増厚後の床版厚を増厚前の1.2倍とした場合、図2に示す荷重Pによる増厚後の床版自由端のたわみ量として、次の(1)～(4)のうち、適当なものはどれか。

図1 断面図

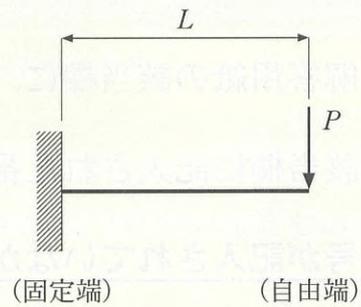
図2 荷重状況

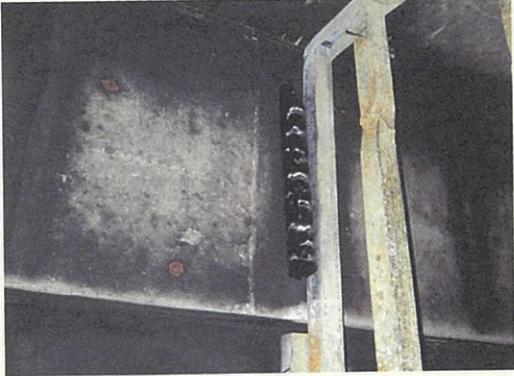
<p>写真1 2階事務室の壁</p>	<ul style="list-style-type: none"> ・微細なひび割れ 	<ul style="list-style-type: none"> ・内装用木材が炭化 ・被災前の変状はなし

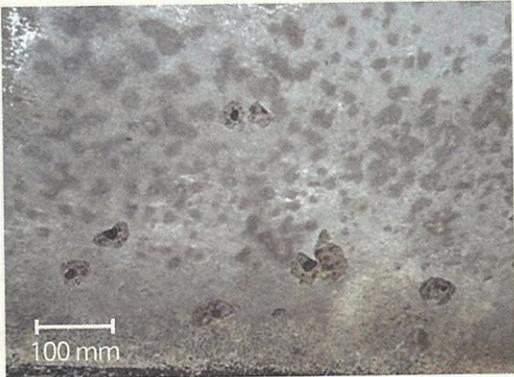
<p>写真2 2階事務室の天井</p>	<ul style="list-style-type: none"> ・最大幅0.3mm程度のひび割れ ・ポップアウトや浮きが多数(ポップアウトの深さは最大10mm程度) 	<ul style="list-style-type: none"> ・被災前の変状はなし

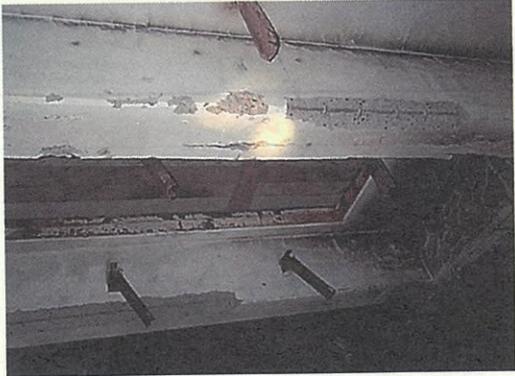
<p>写真3 1階倉庫の天井・梁</p>	<ul style="list-style-type: none"> ・最大幅0.7mm程度のひび割れ ・梁の隅角部で広範囲の浮きと剥落(剥落による欠落部分の厚さは最大40mm程度) 	<ul style="list-style-type: none"> ・ケーブルラックが脱落 ・被災前の変状はなし

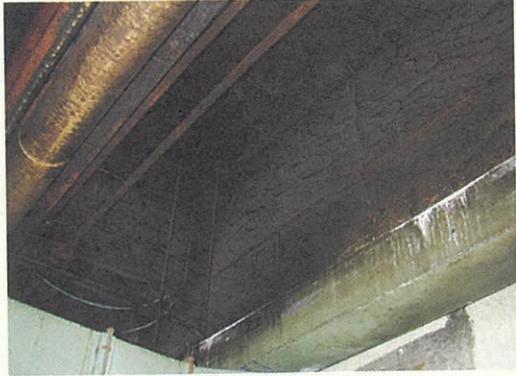
<p>写真4 1階工場の天井・梁</p>	<ul style="list-style-type: none"> ・微細なひび割れ 	<ul style="list-style-type: none"> ・配線の被覆が軟化 ・被災前の変状はなし

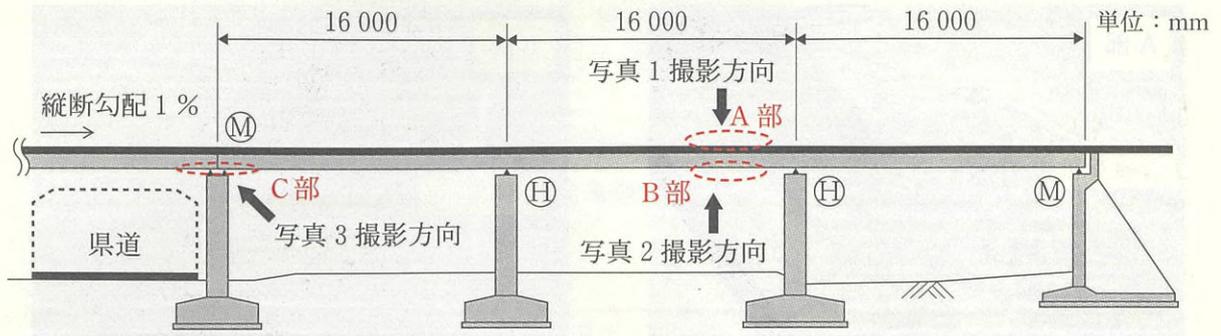
図 1 橋梁側面図

図 1 および図 2 に示すのは、北関東の内陸部に位置する RC 中空床版橋である。本橋梁は供用開始から 50 年が経過しており、その概要を表 1 に示す。

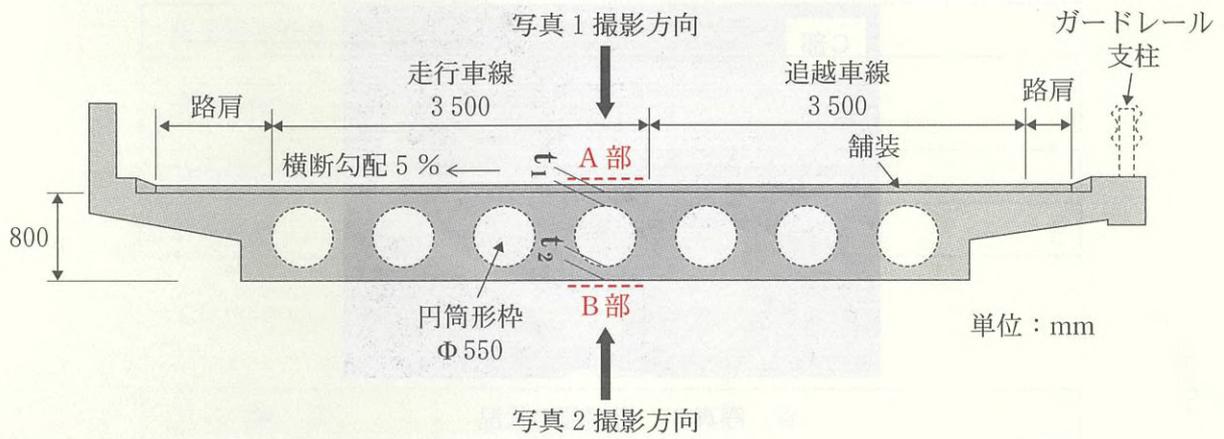
図 2 RC 中空床版橋断面図

項目	内容
橋梁形式	RC 3 径間連続中空床版橋 (3 @ 16 m)
適用示方書	昭和 39 年道路橋示方書
コンクリートの設計基準強度	24 N/mm ²
施工方法	固定式支保工
円筒型枠上下のコンクリートの厚さ	設計値 : $t_1 = 150$ [mm], $t_2 = 100$ [mm]
舗装厚さ	$t = 75$ [mm]
防水層の有無	なし
交通の状況	交通量 : 35,000 台/日 大型車混入率 : 30 %
凍結防止剤の散布	あり
使用骨材	川砂利, 川砂

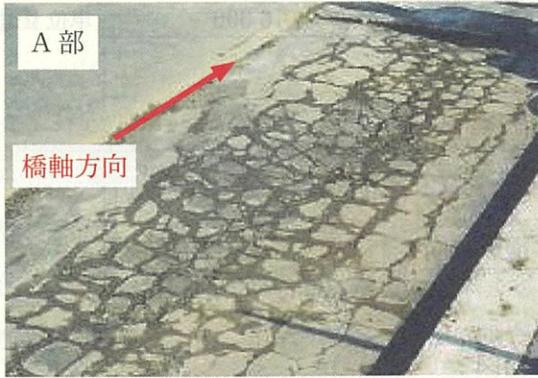
舗装上面に局所的な変状が頻発するような状況であったため、舗装を撤去したところ、床版上面の A 部に写真 1 に示す変状が見られ、その真下に当たる床版下面側の B 部では写真 2 に示す変状が見られた。そこで、当該箇所を床版に対して調査を実施したところ、表 2 のような結果が得られた。

写真1 舗装撤去後の中空床版上面の状況

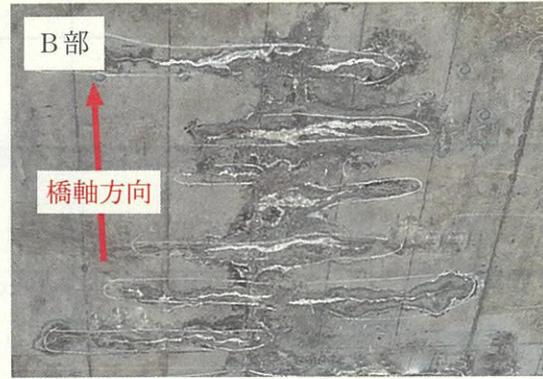
写真2 中空床版下面の状況

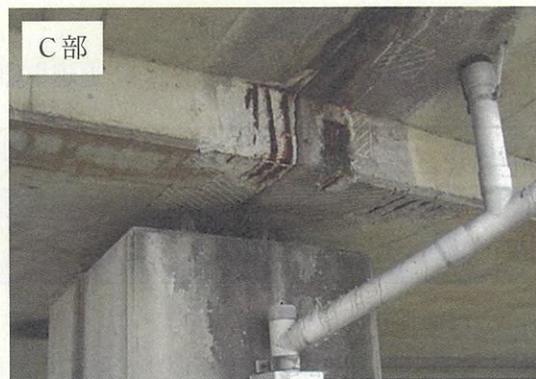
さらに、この橋梁の桁端部の C 部では写真 3 に示す変状が認められた。

写真3 桁端部の状況
