【問題 1】

コンクリート壁面に、写真に示すような初期欠陥が認められた。この初期欠陥の発生要因として、次の記述のうち、最も不適当なものはどれか。

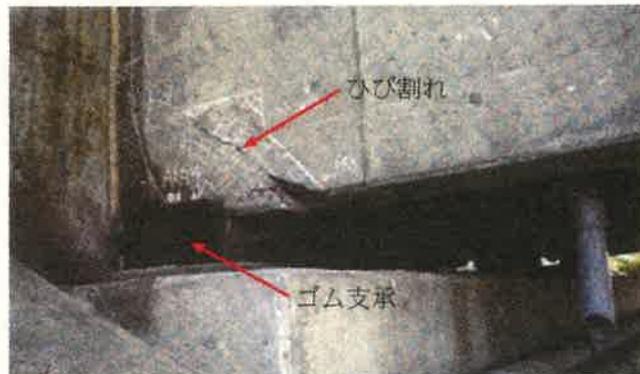
積雪寒冷地にあるプレストレストコンクリート橋の桁端部に、写真に示すようなひび割れの発生が認められた。このひび割れの主な発生原因として適当なものは、次のうちどれか。なお、写真中には調査時のチョーク跡が残っている。

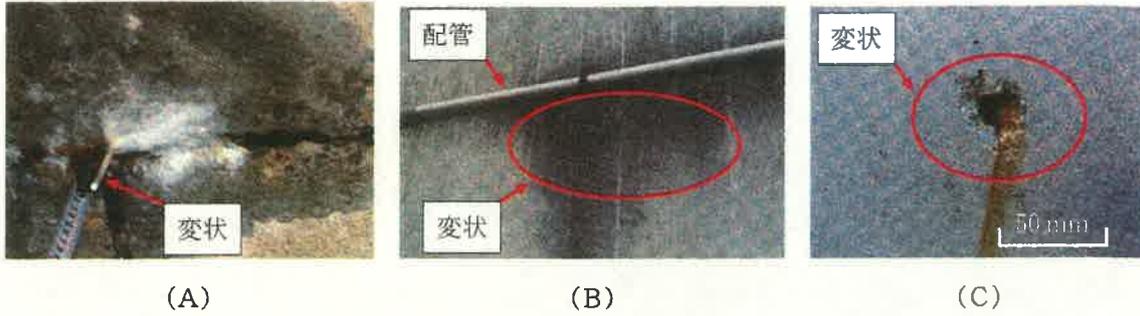
写真(A)～(C)に示すコンクリートの変状とそれらの説明に関する次の(1)～(4)の正誤の組合せのうち、適当なものはどれか。

写 真	変状の説明
(A)	炭酸カルシウムを主成分とするつらら状の析出物
(B)	藻類の死骸に起因する外壁の変色
(C)	鉄分を有する骨材に起因する欠損と変色

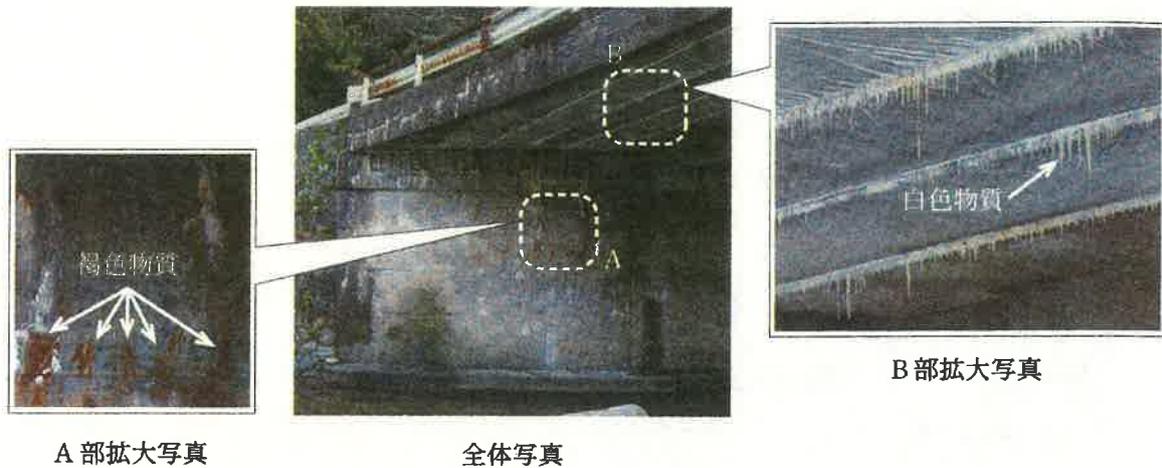
山間部に位置するプレストレストコンクリート橋において、下の写真のA部およびB部に示すような変状が認められた。変状の原因を推定するために行った調査に関する次の記述のうち、不適当なものはどれか。

A部拡大写真

全体写真

B部拡大写真

- (1) A部の褐色物質の発生原因を推定するために、鋼製ブラケットの腐食状況を調べた。
- (2) A部の褐色物質の発生原因を推定するために、橋台の鉄筋の腐食状況を調べた。
- (3) B部の白色物質の発生原因を推定するために、凍結防止剤の散布状況を調べた。
- (4) B部の白色物質の発生原因を推定するために、橋面の防水層の有無を調べた。

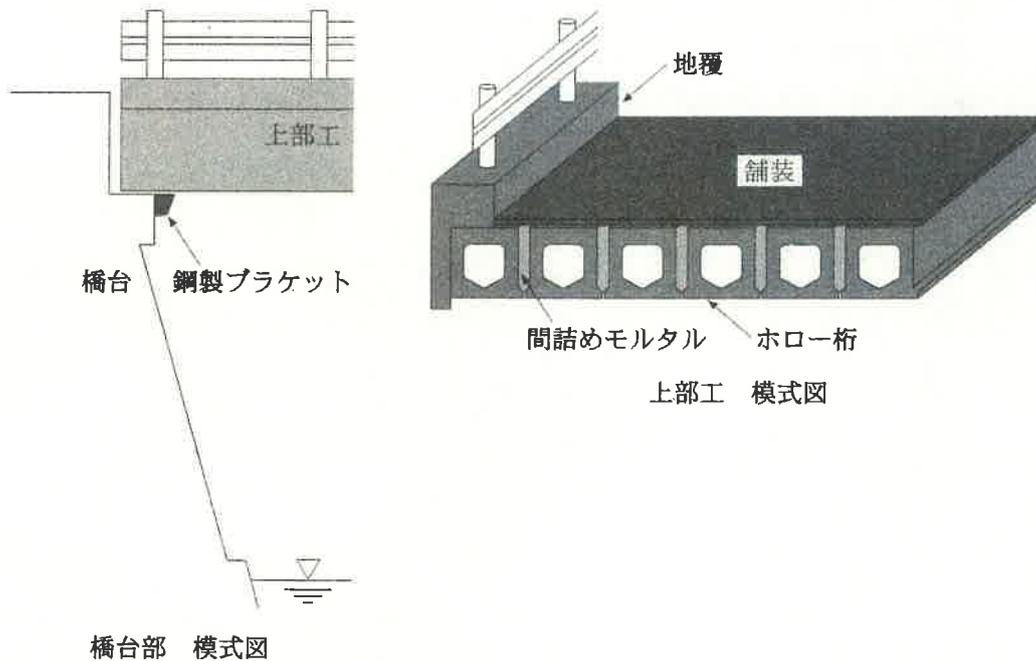
橋台部 模式図

上部工 模式図

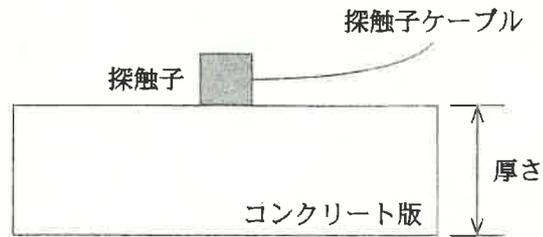
図1

コンクリート版の厚さを推定するために、探触子から発信させた超音波パルス波を用いて、図1のように測定したところ、図2のような波形が得られた。コンクリート版の厚さの推定値として、次の(1)～(4)のうち、適当なものはどれか。ただし、コンクリート中の超音波伝播速度は、4.0 km/s とする。

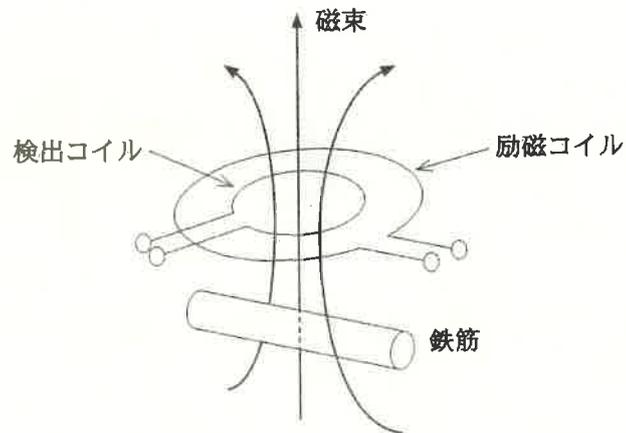
下図は、電磁誘導法による鉄筋探査の概要を示している。この図に関する説明文中の(A)～(C)に当てはまる語句の(1)～(4)の組合せのうち、適当なものはどれか。

励磁コイルに(A)を流すと、時間的に変化する磁束が発生する。この磁束が鉄筋の存在により乱されると、検出コイルの(B)が変化する。電磁誘導法による鉄筋探査では、(C)の電磁誘導の法則に基づいて、この(B)の変化を検出することで、コンクリート中の鉄筋を探査する。

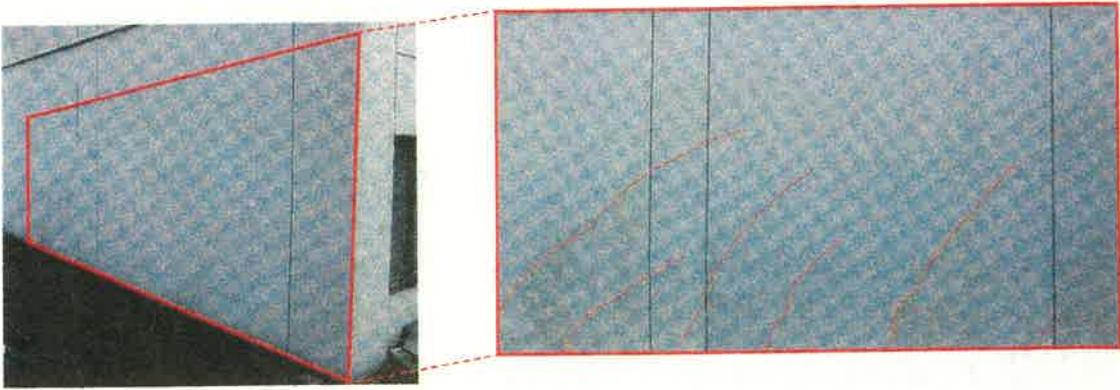
鉄筋コンクリート造建物の壁面において、写真に示すようなひび割れが確認された。このひび割れの原因として、次の(1)～(4)のうち、最も適当なものはどれか。

鉄筋コンクリート造建物(1階部分)

ひび割れの状況

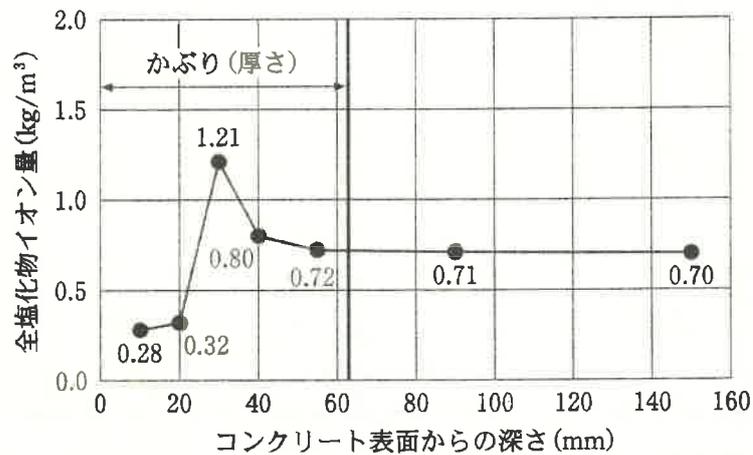
全塩化物イオン量の分布

竣工後 45 年を経過した鉄筋コンクリート製橋脚においてコアを採取し、全塩化物イオン量を測定したところ、下図のような結果が得られた。この図から推定される事項に関する次の(1)～(4)の記述のうち、最も不適当なものはどれか。

なお、使用されたセメントは普通ポルトランドセメントであり、コンクリートの圧縮強度は、設計基準強度 24 N/mm^2 を満足していた。

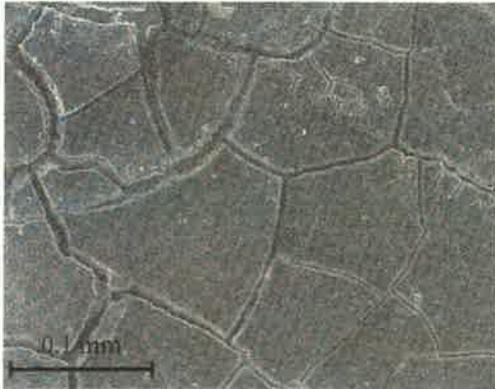
(1) 電子顕微鏡(SEM)による観察結果

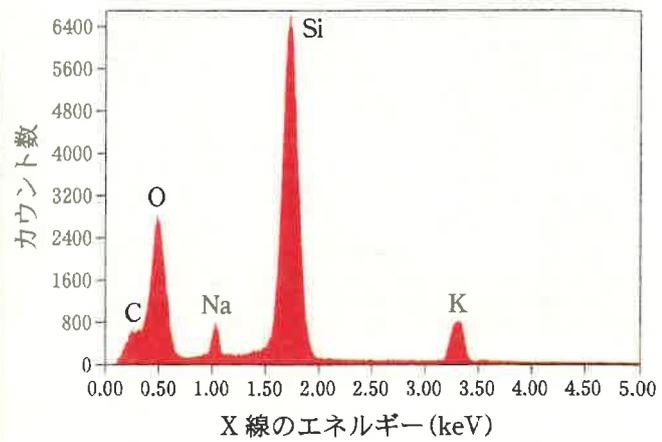
(2) エネルギー分散型X線装置(EDS)による組成分析結果

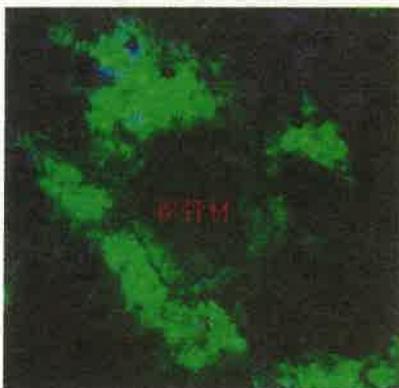
(3) 酢酸ウラニル蛍光法による観察結果

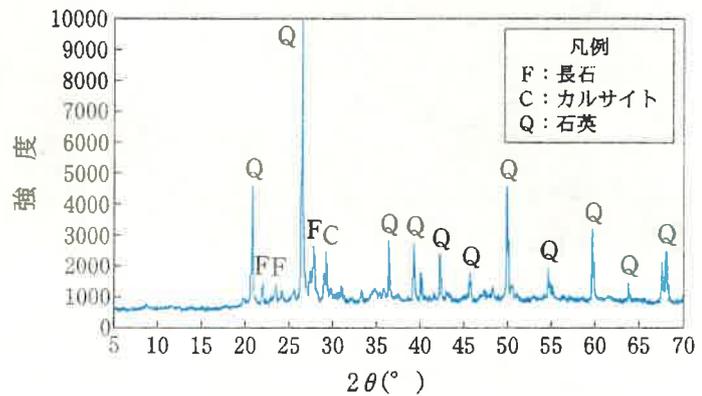
(4) 粉末X線回折(XRD)による分析結果

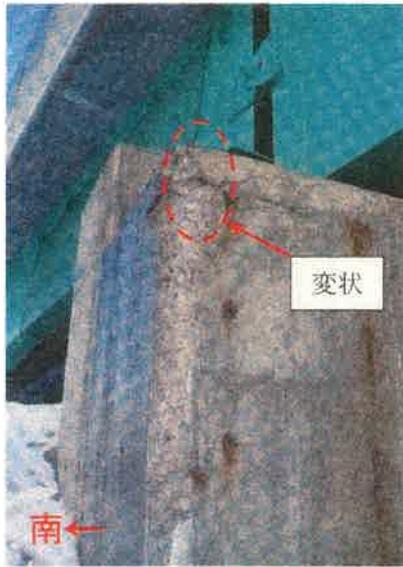
写真A

積雪寒冷地の内陸部に位置する道路橋の鉄筋コンクリート製壁式橋脚において、南側の隅角部に写真Aに示すひび割れおよび剥落の変状が認められた。写真Bに示すように北側の隅角部では同様の変状は認められなかった。このように同一橋脚の南北で差が生じた原因に関する次の(1)～(4)の記述のうち、最も適当なものはどれか。なお、橋梁上部工および付属物からの漏水はない。

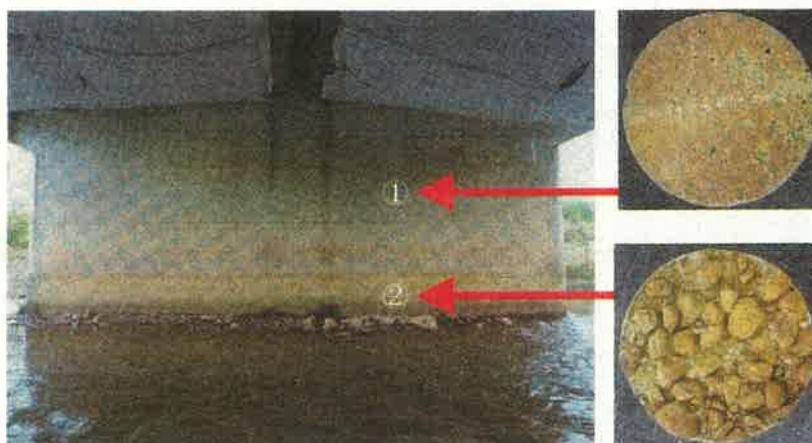
供用開始後 18 年が経過した鉄筋コンクリート製橋脚の表面に下の写真のような変状が認められた。写真における①および②の位置にてコアを採取し、その割裂面にフェノールフタレイン溶液を噴霧して中性化深さを測定するとともに、このコアの示差熱重量分析を実施した。下の表 1 および表 2 はこれらの試験結果とこの橋脚の供用環境をまとめたものである。この橋脚の診断に関する次の(A)および(B)の記述の正誤の組合せのうち、適当なものはどれか。

写真 橋脚の全景とコア採取位置およびコア試料の表面の状況

コアの採取位置	中性化深さ	示差熱重量分析の結果(質量%)		
		試料の分析位置	Ca(OH) ₂	CaCO ₃
①	15 mm	中性化領域	—	12.5
		未中性化領域	1.60	1.17
②	18 mm	中性化領域	—	0.32
		未中性化領域	1.68	1.08

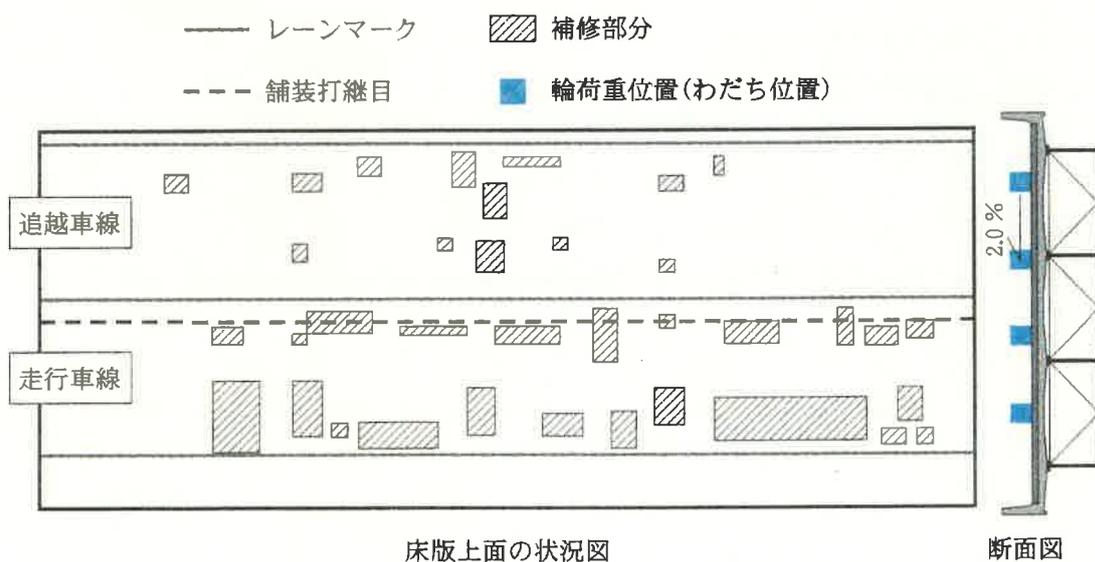
以下の図は、片側2車線の道路橋RC床版におけるコンクリート上面に生じた変状に対する補修位置を示したものである。図に示すとおり追越車線に比べて走行車線の劣化の進行が速かった原因に関する次の(1)～(4)の記述のうち、不適当なものはどれか。なお、当該床版には防水工が施工されていない。

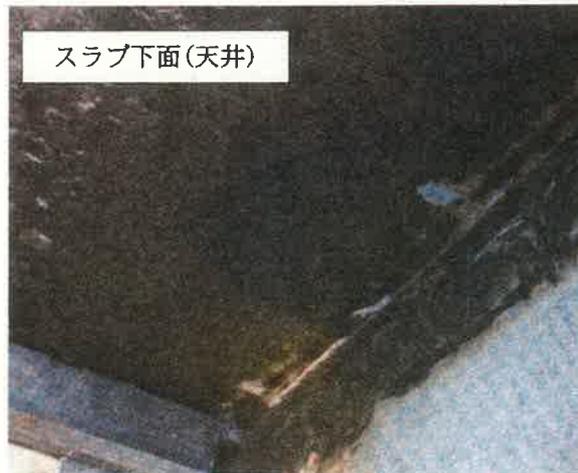
火災を受けた鉄筋コンクリート造集合住宅を調査したところ、写真に示すように鉄筋コンクリート造スラブ(厚さ 200 mm)に、すすが付着していた。このスラブ部分の目視による診断に関する次の(A)～(C)の記述の正誤の組合せとして、適当なものはどれか。

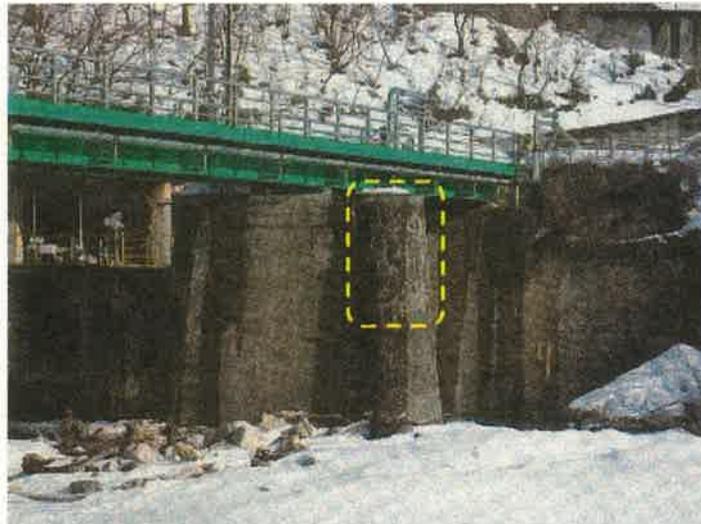
北陸地方にある道路橋の鉄筋コンクリート橋脚において、下の写真の破線で囲んだ部分の変状の進行を抑制する対策を行うこととした。次の(1)～(4)に示す対策のうち、最も適当なものはどれか。

- (1) ポリウレタン樹脂系被覆材による表面の被覆
- (2) けい酸ナトリウムを主成分とする含浸材による表面への含浸
- (3) 流電陽極方式による電気防食
- (4) 炭酸カリウムを電解液とする再アルカリ化

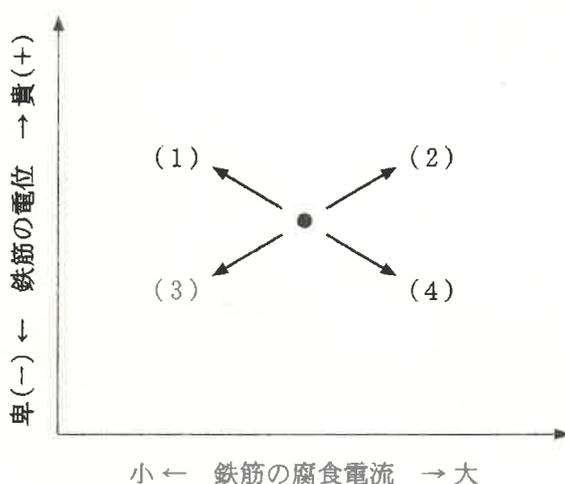
鉄筋コンクリート構造物に電気防食工法を実施した。下図中の黒丸(●)は電気防食工法を実施する直前の鉄筋の自然電位と腐食電流を示している。

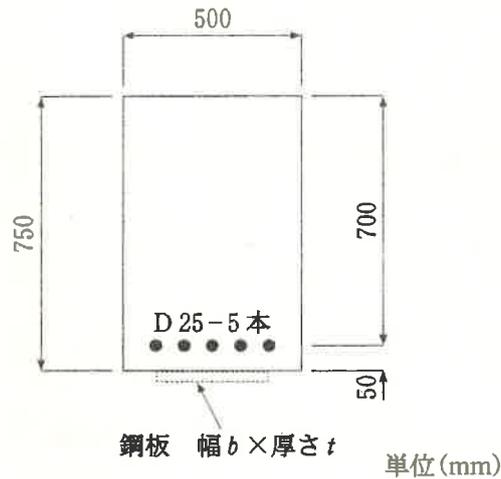
図に示す断面を有する鉄筋コンクリート梁の下面に鋼板を接着し、補強後の曲げ耐力を補強前の1.5倍に増加させることとした。鋼板の断面寸法として次の(1)～(4)のうち、適当なものはどれか。

ただし、断面の圧縮縁からコンクリート圧縮合力までの距離および圧縮縁から鋼材引張合力までの距離は、いずれも補強の前後で変化しないものとする。曲げ破壊時には鋼材が降伏するものとする。

ここに、コンクリートの圧縮強度：24 N/mm²

引張鉄筋の全断面積：2534 mm²

引張鉄筋の降伏点：345 N/mm²

鋼板の降伏点：245 N/mm²
