【問題 1】

こて仕上げを行ったスラブコンクリートに、硬化後に写真に示すような表層の剥離が発生した。この剥離の原因に関する次の記述中の(A)～(C)に当てはまる(1)～(4)の語句の組合せのうち、適当なものはどれか。なお、使用されたコンクリートの呼び強度は30、スランプは15 cmである。

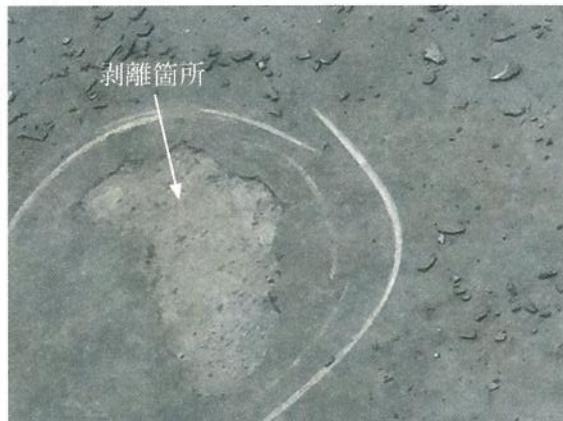
写真 コンクリート表層の剥離

コンクリートのブリーディングが生じている途中で、過剰なこてがけやタンピングにより表面を仕上げると、(A)が生じ、(B)ことにより、表層が剥離する。コンクリートの(C)量が多くなると、この現象が顕著になることがある。例えば、スラブコンクリート表面の押さえ仕上げに用いられる騎乗式機械こて等による過剰なこてがけが、表層剥離の発生原因となる場合がある。

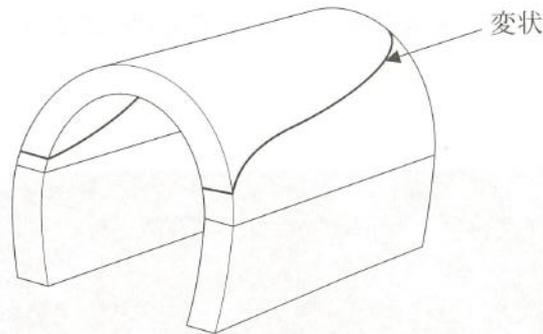
図 覆工コンクリートの概要

道路トンネルの覆工コンクリートにおいて、脱型直後、図中に示す箇所に変状が認められた。  
この変状の発生原因に関する次の(1)～(4)の記述のうち、適当なものはどれか。

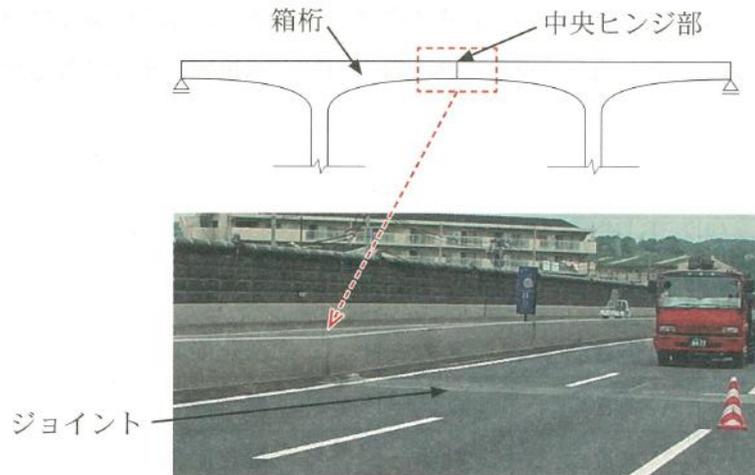
図 中央ヒンジ部周辺の状況

下図に示す PC 3 径間連続有ヒンジラーメン箱桁橋を建設から 20 年後に点検したところ、中央ヒンジ部において、異常なたわみを伴う変状(垂れ下がり)が認められた。この変状の発生原因に関する次の(1)～(4)の記述のうち、最も不適当なものはどれか。

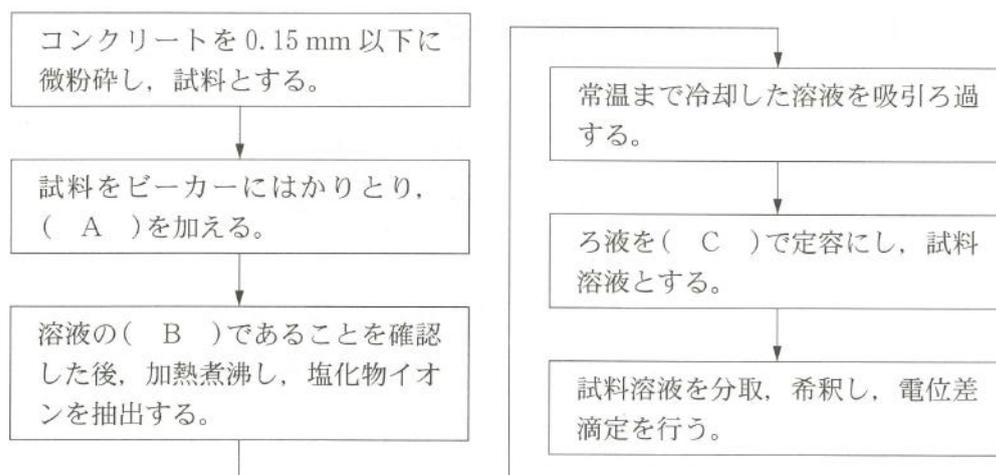
下図は、硬化コンクリート中の全塩化物イオン濃度を、塩化物イオン電極を用いた電位差滴定法で求める手順を示したものである。図中の(A)～(C)に当てはまる(1)～(4)の語句の組合せのうち、JISA 1154：2012(硬化コンクリート中に含まれる塩化物イオンの試験方法)に照らし、適当なものはどれか。

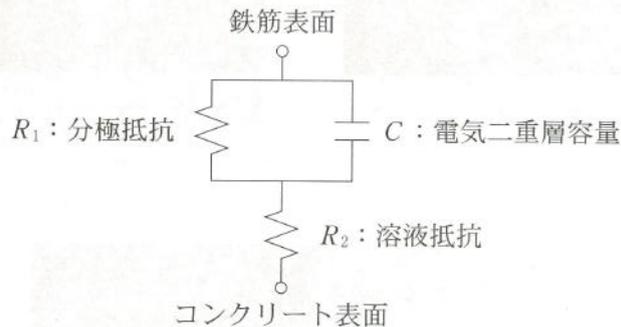
図 電氣的等価回路モデル

分極抵抗法(交流インピーダンス法)は、コンクリート表面と鉄筋表面との間において下図に示す電氣的等価回路モデルが成立することを利用したものである。コンクリート表面に設置した対極と鉄筋との間に、高周波数の交流電流を印加したときに測定される( A )と、低周波数の交流電流を印加したときに測定される( B )の差分から分極抵抗を求める。コンクリート中の鉄筋の腐食速度は、( C )に比例するものとして推定する。

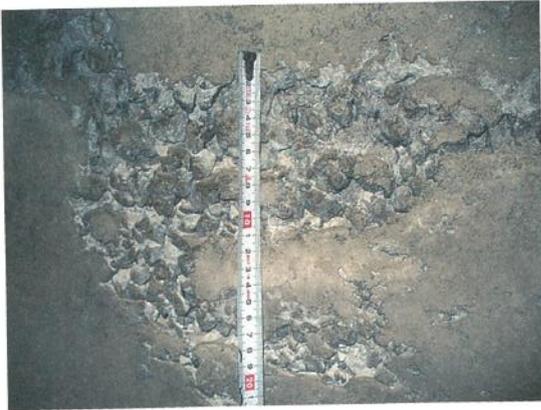
写真(A)：豆板部をハンマーで叩いても脱落しなかった。

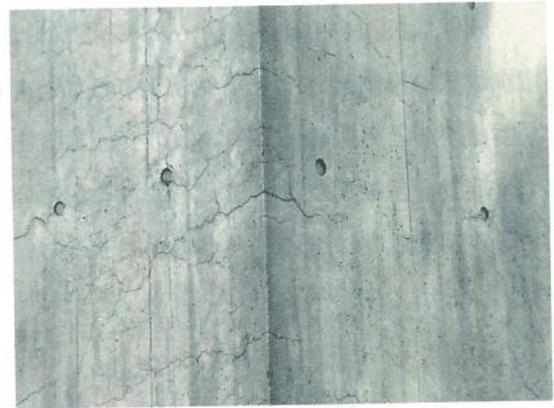
写真(B)：ひび割れは鉄筋に到達していなかった。

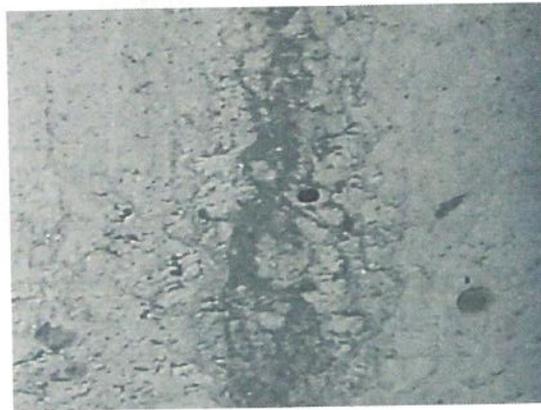
写真(C)：表面に砂すじが認められた。

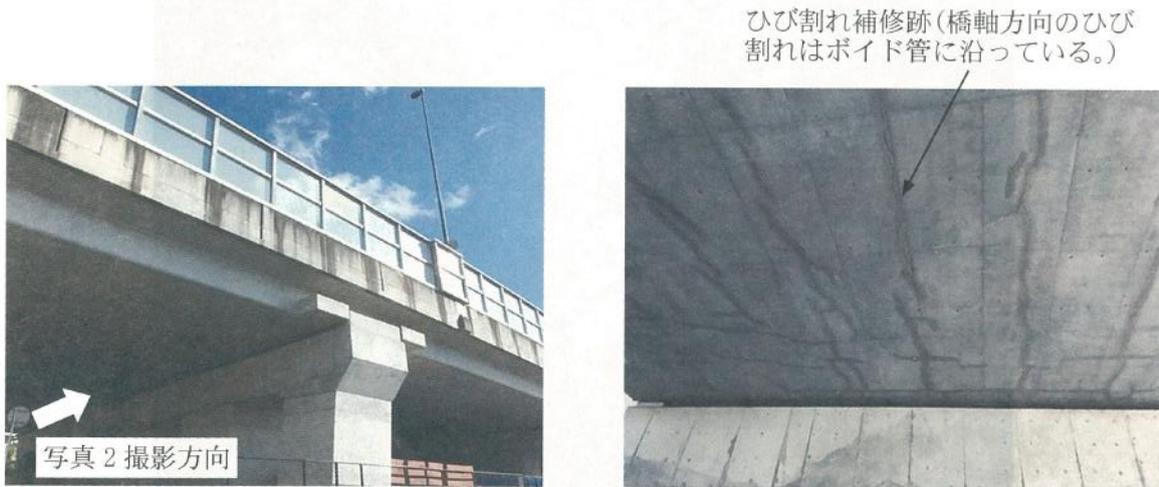
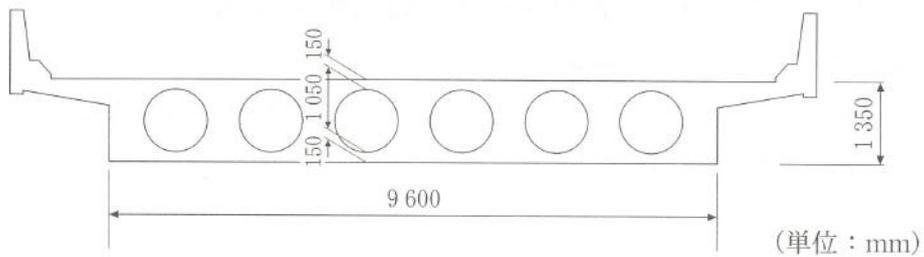
図 PC中空床版橋の断面

写真1 および図に示す道路橋のPC中空床版橋(場所打ち)の竣工後10年の定期点検において、床版下面に写真2に示すひび割れ補修跡が確認された。補修時点での、このひび割れの主な原因を示した次の(1)~(4)の記述のうち、適当なものはどれか。

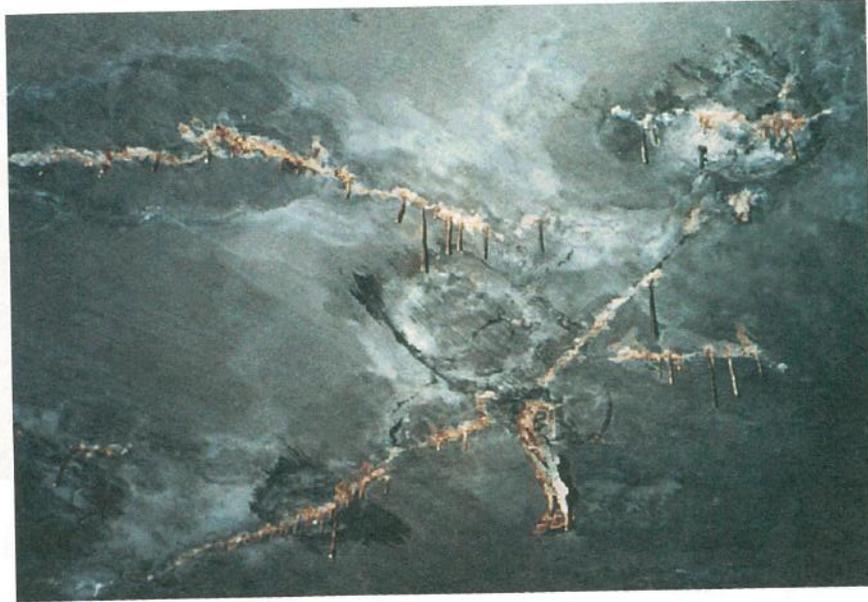
鉄筋コンクリート造建築物の屋上スラブの下面に、写真に示す変状が生じていた。この変状に対する判断に関する次の(1)～(4)の記述のうち、不適当なものはどれか。

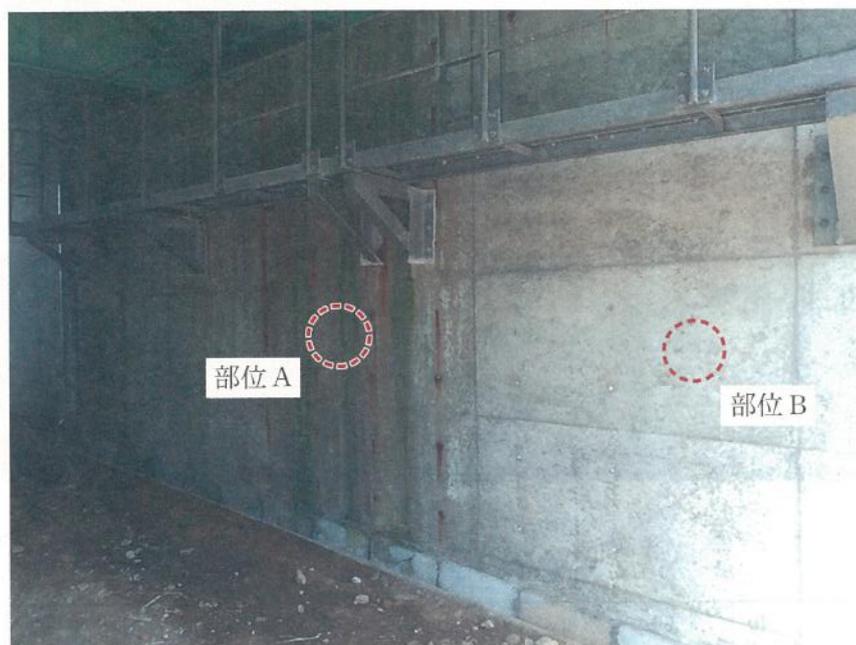
下の写真は寒冷地域の内陸部に位置する道路橋の鉄筋コンクリート橋台(普通ポルトランドセメント, W/C = 55 %)である。この橋台の部位 A および部位 B において予想される, コンクリート表面近傍の塩化物イオン濃度および中性化深さの大小関係を示す次の(1)~(4)の組合せのうち, 適当なものはどれか。

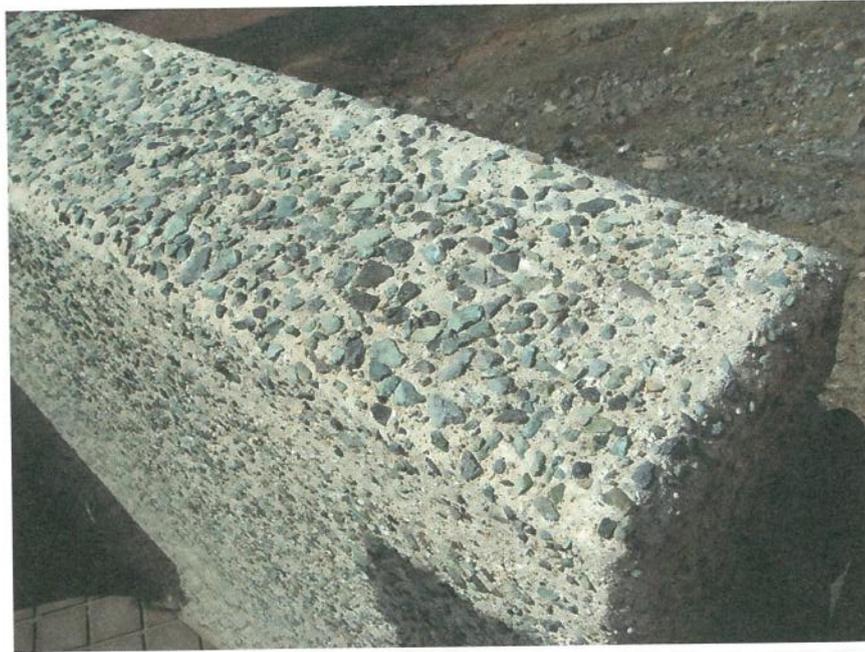
火山ガスが活発に噴気している火口付近にある鉄筋コンクリート製高欄の全面に、写真のような変状が確認された。この変状の主たる原因として、次の(1)～(4)のうち、最も適当なものはどれか。

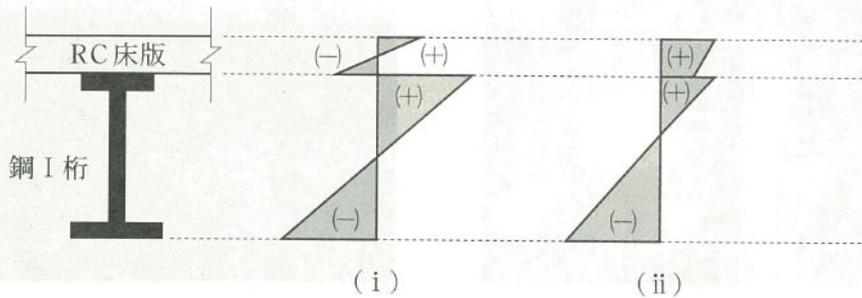
図 合成桁の断面の模式図と応力分布のイメージ

合成桁において、設計荷重作用時の断面の応力分布は、一般的には図の( A )となる。床版撤去後から取替えまでの間に、鋼 I 桁に作用する上載荷重等により、桁の上フランジと周辺ウェブが( B )しないように、また下フランジと周辺ウェブが( C )しないように施工時の安全性を確保する必要がある。なお、新たに床版を設置しただけでは合成桁として機能しないため、上部工として必要な耐荷力を確保する措置が必要である。

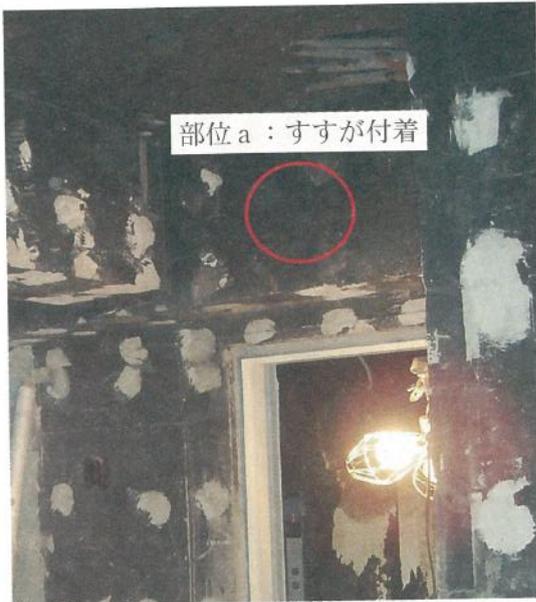
写真(A)

写真(A)および写真(B)は、火災を受けた鉄筋コンクリート造建築物の調査時の状況である。写真中の部位 a および部位 b における、常温に戻った直後のコンクリートに関する次の(1)～(4)の判断のうち、最も適当なものはどれか。

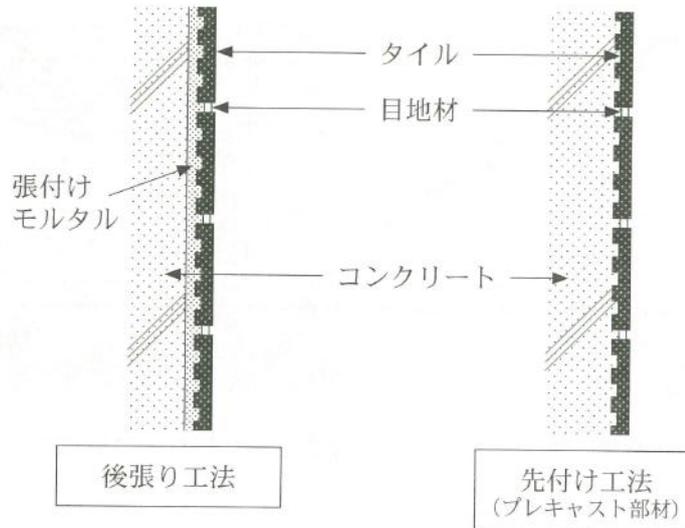
図 タイル張り工法の概念

鉄筋コンクリート造建築物のタイル外装仕上げにおいて、躯体との界面でタイルの剥離が発生した。タイル張り工法が、下図に示す後張り工法と先付け工法であった場合に適用する剥落防止対策として、(1)～(4)の組合せのうち、不適当なものはどれか。

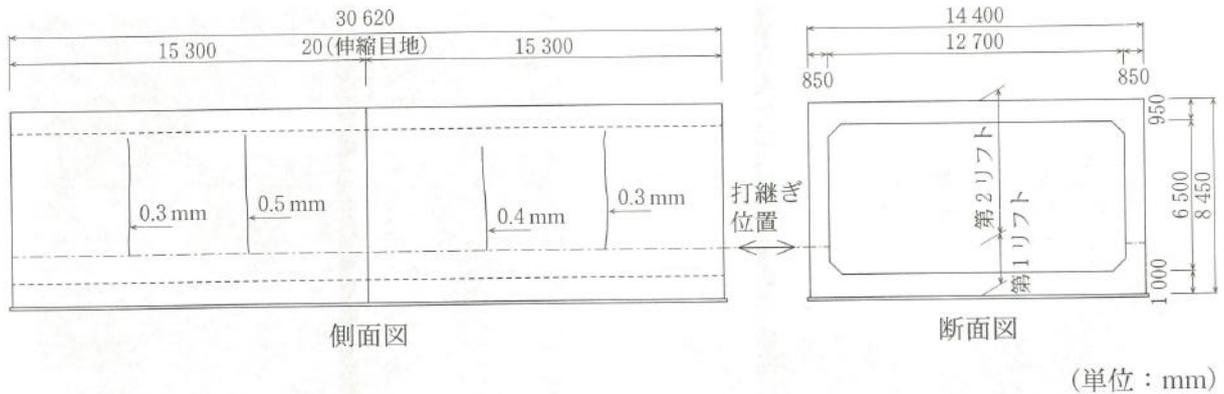
図 ボックスカルバートの概要とひび割れの発生状況

夏期に施工されたボックスカルバートの側壁に、図に示すような幅 0.3～0.5 mm の貫通ひび割れが発生した。使用したセメントは普通ポルトランドセメントである。このようなひび割れを抑制するための対策として、次の(1)～(4)のうち、不適当なものはどれか。

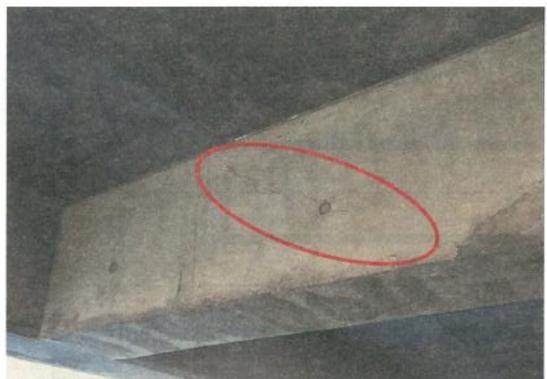
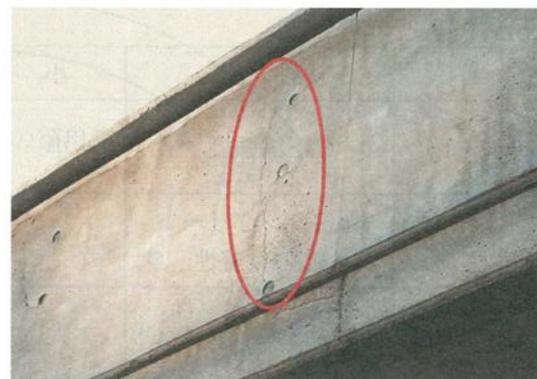
<p>写真(A)：片持ち梁側面のせん断ひび割れ (ひび割れ幅 0.5 mm)</p>	<p>写真(B)：外壁のひび割れ (ひび割れ幅 0.3 mm)</p>
<p>対策の目的：耐荷力の回復</p>	<p>対策の目的：水の浸入防止</p>

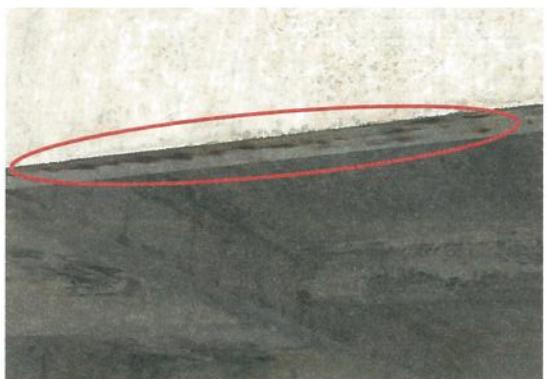
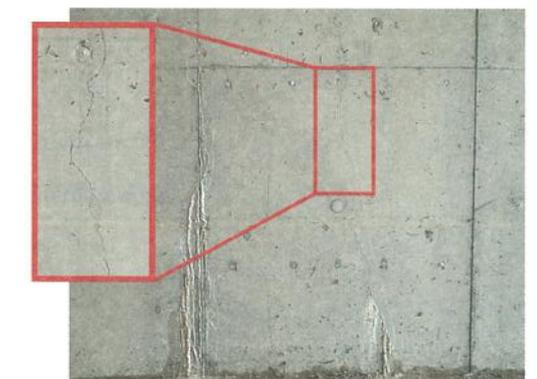
<p>写真(C)：垂れ壁底面のひび割れ (ひび割れ幅 1.5 mm)</p>	<p>写真(D)：地下外壁内面のひび割れ (ひび割れ幅 0.1 mm)</p>
<p>対策の目的：鉄筋腐食の進行抑制</p>	<p>対策の目的：漏水の防止</p>

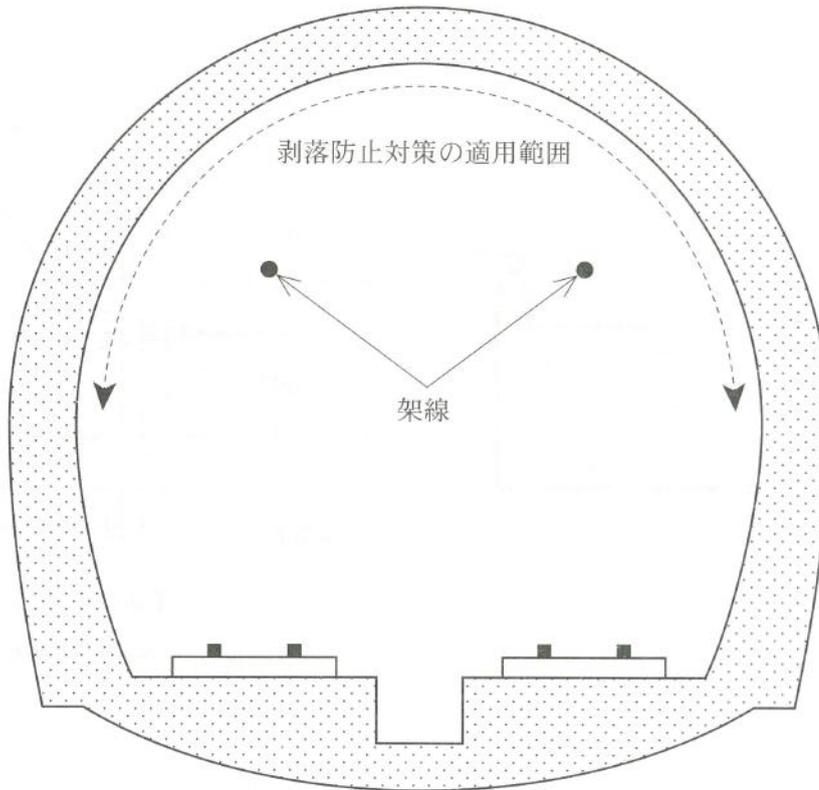
図 鉄道トンネルの断面の概要

鉄道トンネルにおける覆工コンクリートの剥落防止対策として、下図に示すような範囲のコンクリート表面に繊維シート接着工法を適用することとした。繊維シートに用いる繊維の種類として、次の(1)～(4)のうち、最も不適当なものはどれか。

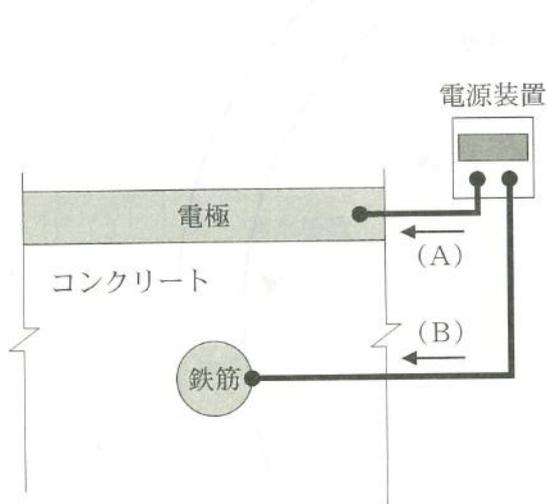
図1 電気防食の概念

塩害環境下にある鉄筋コンクリート構造物に対して、図1に示すような外部電源方式の電気防食(カソード防食)を適用することとした。事前に、コンクリート構造物に埋設された鉄筋の分極特性を求めたところ、図2に示す結果を得た。通電時の電位変化量を100 mVとして電気防食を行うために必要な電流密度と、図1に示す電流の向き(1)~(4)の組合せのうち、適当なものはどれか。

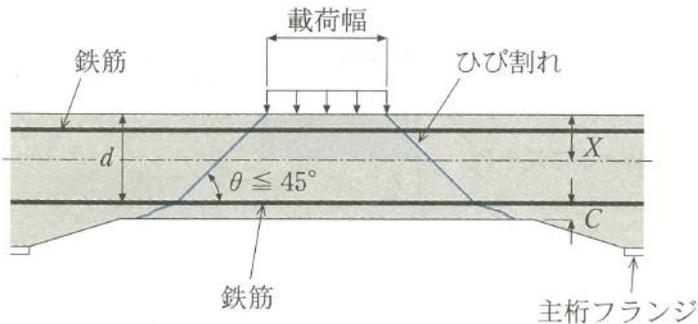
図1 鉄筋コンクリート床版の概要

輪荷重が繰返し作用する鉄筋コンクリート床版は、床版が梁状化した後、図1に示すように載荷面端部から45°以下でせん断ひび割れが発生し、床版を貫通して疲労破壊に至ると考えられる。このような破壊モデルに基づけば、床版の押抜きせん断耐力は、(A)領域のコンクリートのせん断抵抗力と(B)鉄筋のダウエル効果による抵抗力の和として下式で表される。このことから、(C)側を高強度のコンクリートで増厚することにより、押抜きせん断耐力を向上させる工法が用いられている。

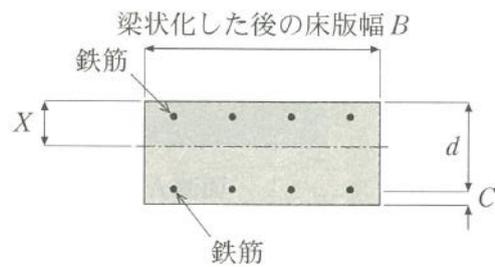
図2 梁状化の断面モデル

$$P = 2B \cdot \tau_s \cdot X + 2B \cdot \sigma_t \cdot C$$

ここに、 $B$ ：梁状化した後の床版幅(図2参照)

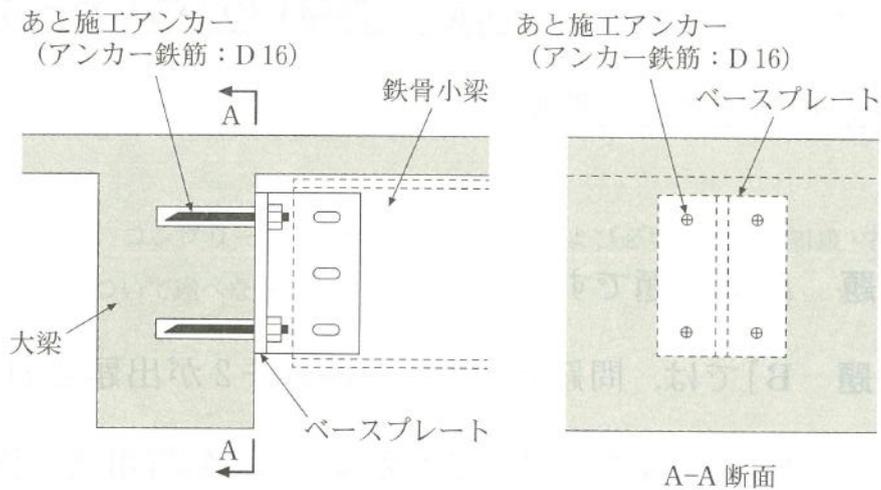
鉄筋コンクリート床スラブの振動対策として、あと施工アンカーを用いて鉄骨小梁を大梁に取り付ける場合、梁接合部(A-A断面)のせん断耐力として、次の(1)～(4)のうち、最も適当なものはどれか。

アンカー鉄筋の強度から決まる、あと施工アンカー1本当たりのせん断耐力  $Q_{a1}$

$$Q_{a1} = 0.7 \sigma_y \cdot s a_e = 47.8 \text{ kN}$$

コンクリートの支圧強度から決まる、あと施工アンカー1本当たりのせん断耐力  $Q_{a2}$

$$Q_{a2} = 0.4 \sqrt{E_c \cdot \sigma_B} \cdot s a_e = 53.7 \text{ kN}$$

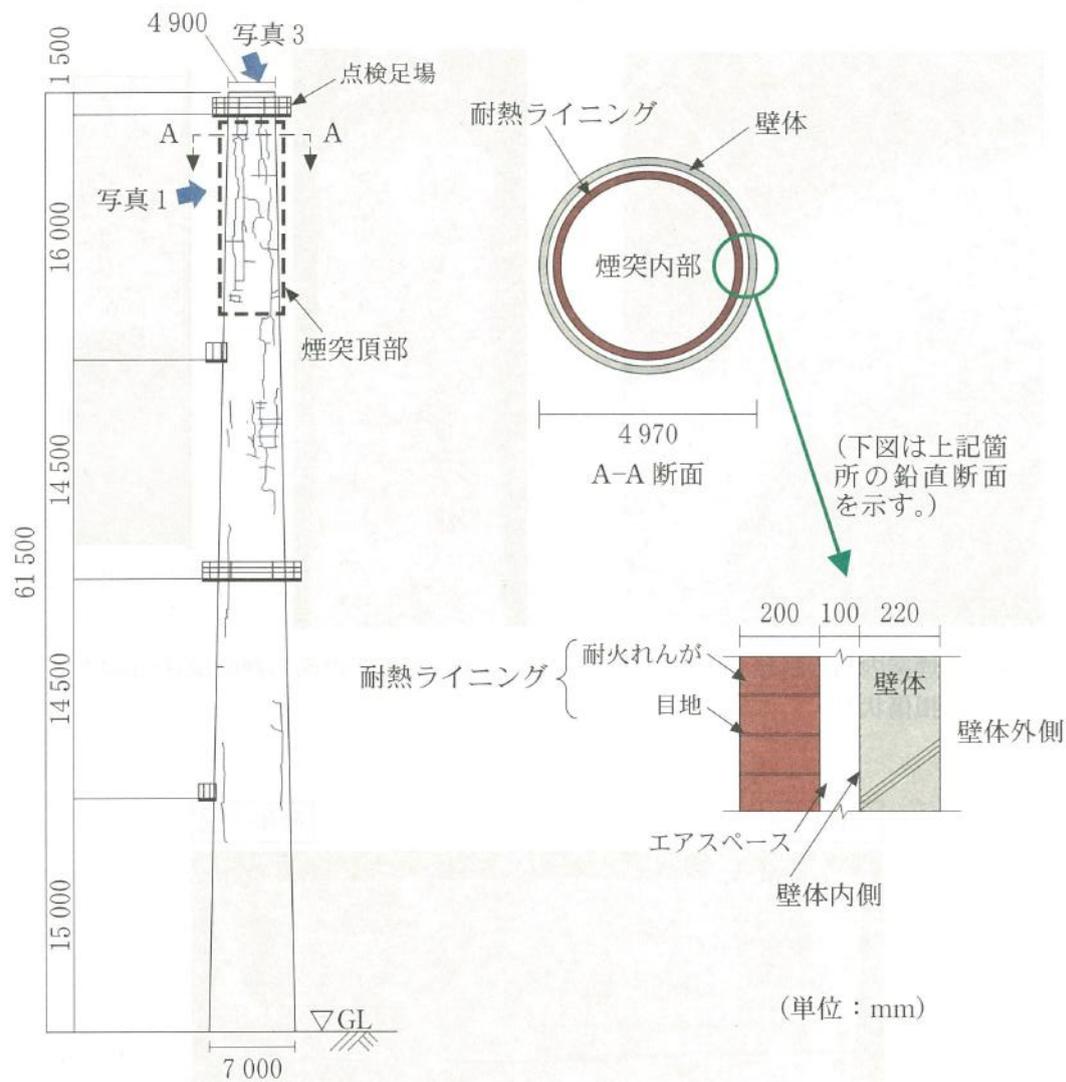
図1 煙突の立面，断面およびひび割れ発生状況

部位等	状 況	参 照
壁体外側	<ul style="list-style-type: none"> <li>・煙突頂部に、特に多くひび割れが発生</li> <li>・ひび割れは、最大幅 2 mm 程度、壁体を貫通</li> <li>・ひび割れ部に沿った位置の主筋が腐食</li> </ul>	図 1 写真 1 写真 2
壁体外側の表面温度	<ul style="list-style-type: none"> <li>・煙突頂部の稼働時の温度は 50℃ 程度</li> <li>・煙突頂部の非稼働時の温度は外気温程度</li> <li>・煙突基部では稼働時、非稼働時とも外気温程度</li> </ul>	図 2
煙突内部	<ul style="list-style-type: none"> <li>・煙突頂部で、排気ガス中の SO<sub>x</sub> と H<sub>2</sub>O が硫酸(H<sub>2</sub>SO<sub>4</sub>) となって煙突内部に結露し、耐熱ライニング(耐火れんがや目地)が損傷</li> <li>・上記の耐熱ライニングの損傷により、壁体内側のコンクリート表面にも硫酸が結露</li> </ul>	写真 3  図 1
煙突頂部のコンクリートの中性化深さ	<ul style="list-style-type: none"> <li>・壁体外側 10 mm、壁体内側 20 mm</li> </ul>	写真 4

煙突頂部のひび割れ(図 1 の破線部、写真 1)が生じた原因を推定し、その推定理由を述べなさい。

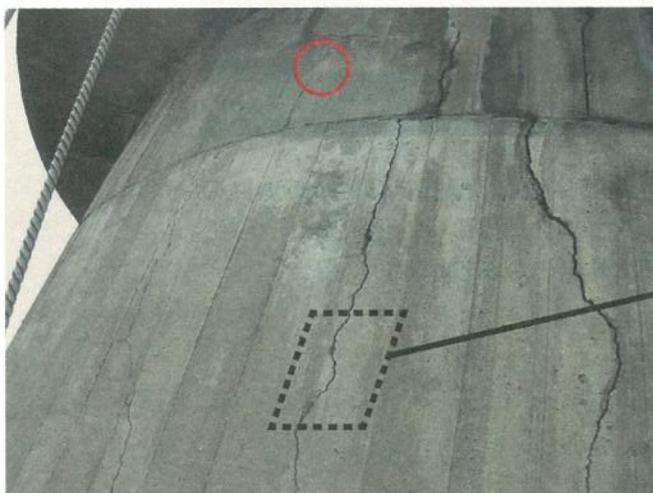
写真1 壁体外側に認められる貫通ひび割れの状況  
(破線部は写真2の位置，赤丸は写真4のコア採取位置)

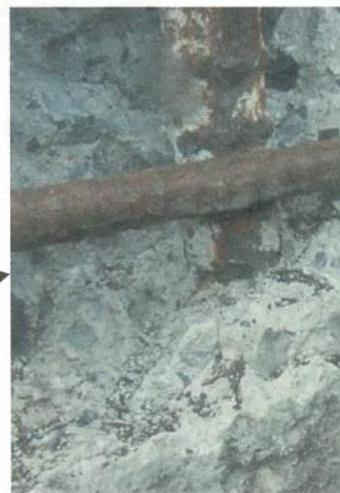
写真2 はつり後の鉄筋の腐食状況(主筋がフープ筋より激しく腐食)

写真 2 に示す主筋の腐食が生じた理由を述べなさい。また、写真 4 に示す壁体内側と壁体外側で中性化深さに違いが生じた理由を述べなさい。

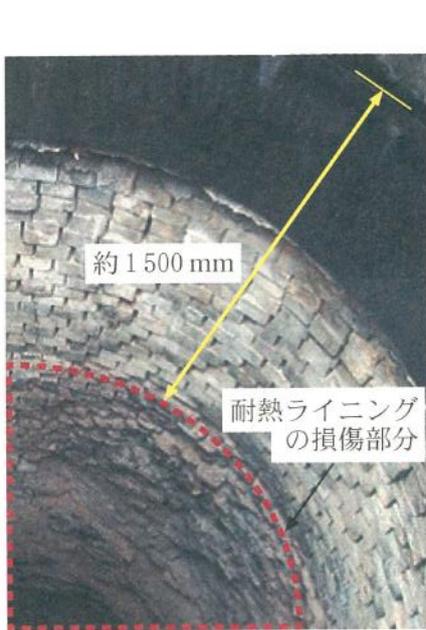
写真3 煙突内部の耐熱ライニングの損傷状況

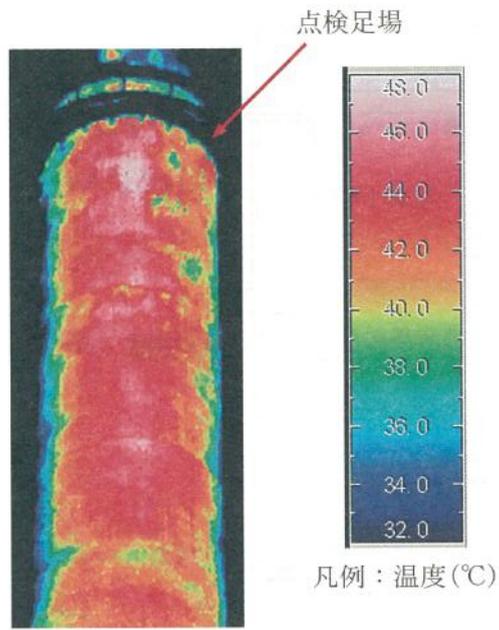
図2 煙突頂部の熱画像(稼働時)

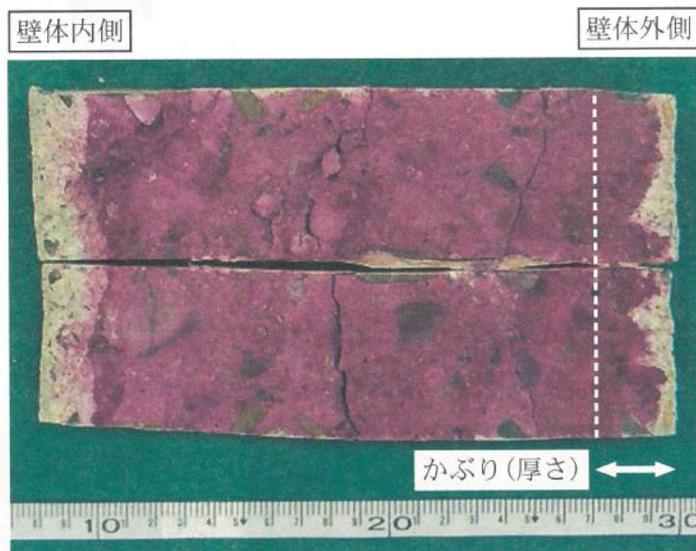
写真4 煙突頂部のひび割れのない位置(写真1の赤丸の位置)で採取したコア供試体の中酸化状況(白い矢印は壁体外側のかぶり(厚さ)に相当)

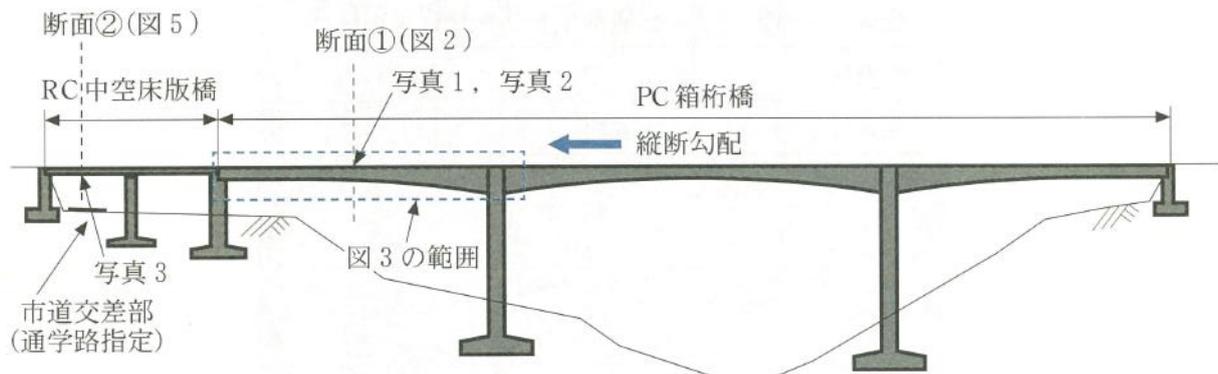
図 1 橋梁側面図

供用開始後 30 年が経過した、中国地方内陸部に位置する幹線道路の橋梁(PC 箱桁橋・RC 中空床版橋)の調査を行った。図 1 はこの橋梁の側面図、表 1 は橋梁諸元等である。調査の結果、写真 1 の A 部、写真 2 の B 部、および写真 3 の C 部に示すような変状が認められた。写真 1～3 の撮影箇所は図 1 に示すとおりである。

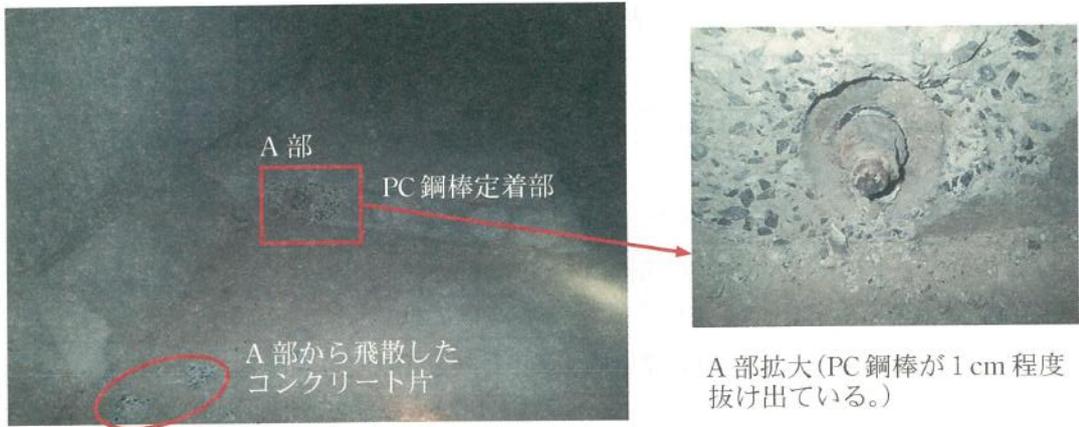
写真1 下床版のPC鋼棒定着部(A部)の変状

箱桁内のA部周辺状況

PC 箱桁橋(A 部、B 部)および RC 中空床版橋(C 部)の変状の原因をそれぞれ推定し、その推定理由を述べなさい。また、それぞれの変状に対する健全性の診断に必要な調査項目を述べなさい。

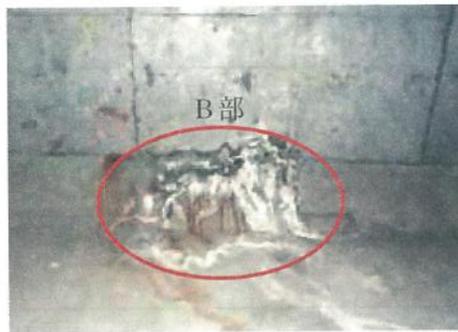
写真2 下床版ハンチ部近傍(B部)の変状(シース配置箇所に、エフロレッセンスと錆汁を伴ったひび割れが見られる。)

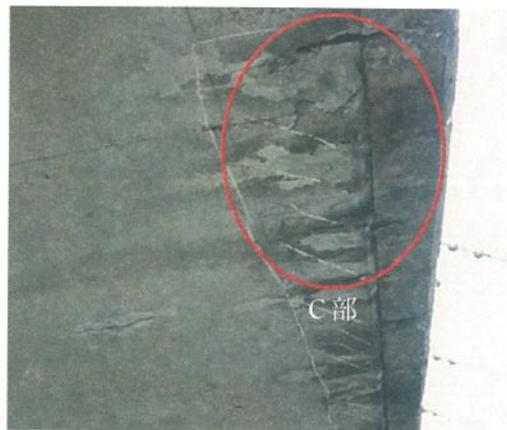
写真3 張出し部(C部)の変状(コンクリートの浮き・剥離, 錆汁が見られる。)
