主催：一般社団法人 コンクリートメンテナンス協会  
コンクリート構造物の補修・補強に関するフォーラム2023  
～コンクリート構造物の健康寿命の延ばし、脱炭素社会の構築に寄与する～

# 予防保全を目的とした コンクリート構造物の点検要領

**十河 茂幸**

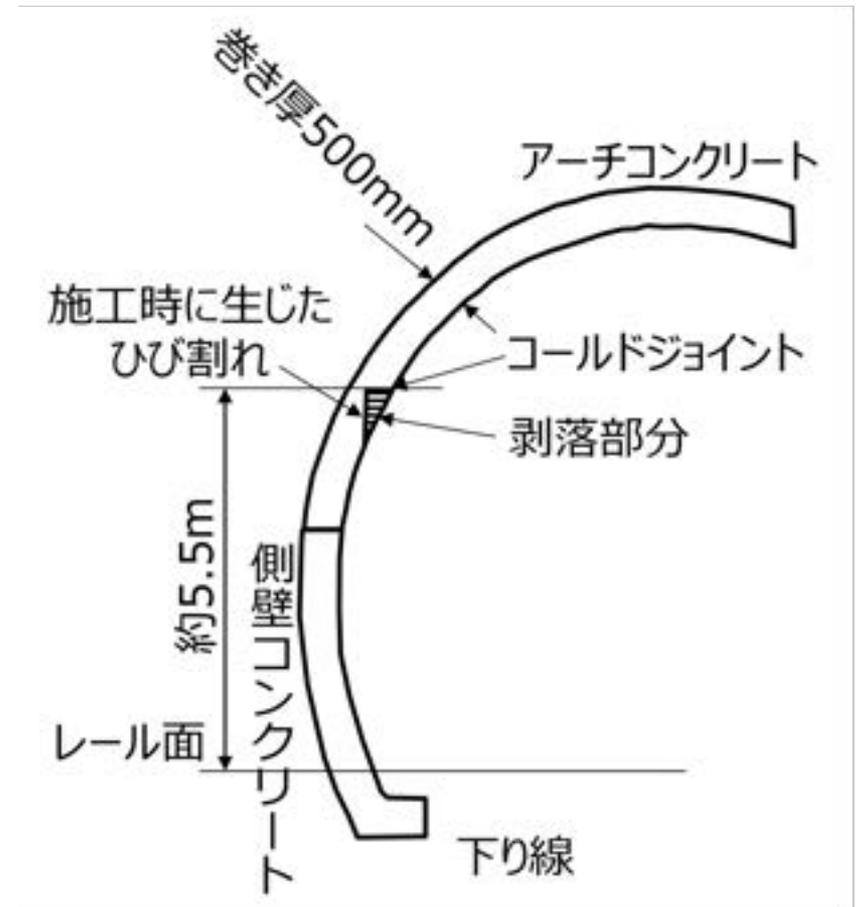
1999年福岡トンネルにおいて  
走行中の新幹線の上に  
約200kgのコンクリートが落下

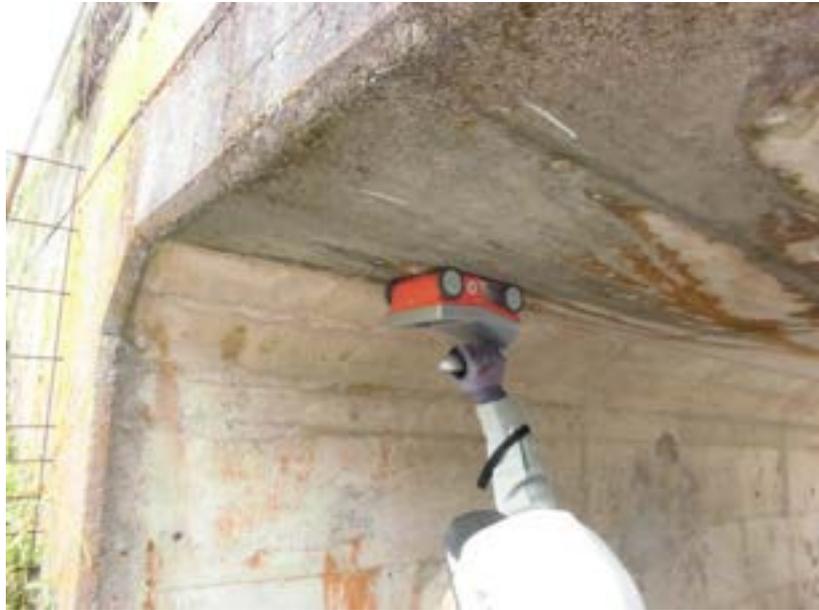
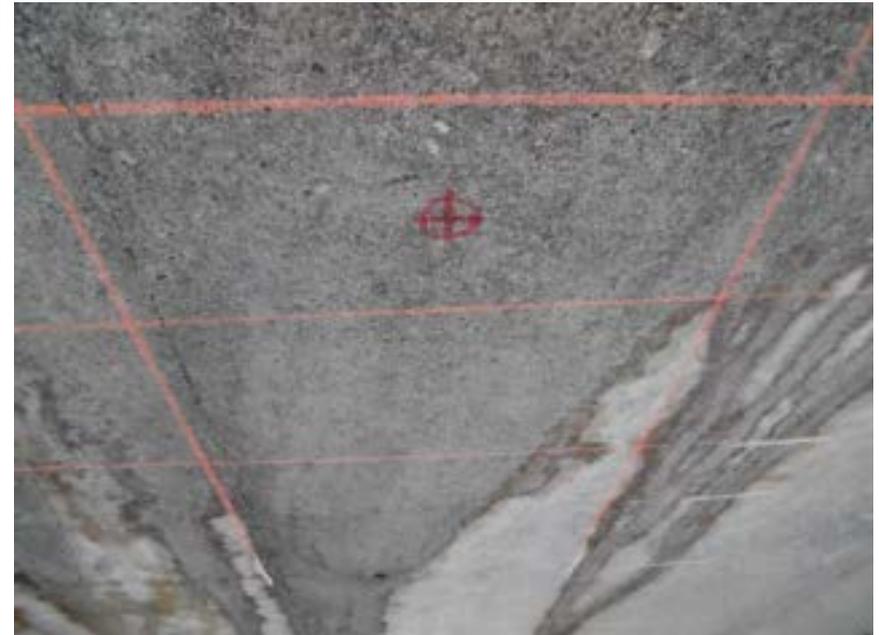
# 電磁波レーダーによる配筋状態の調査

配筋状態の記録

300mm × 150mm

電磁波レーダー法

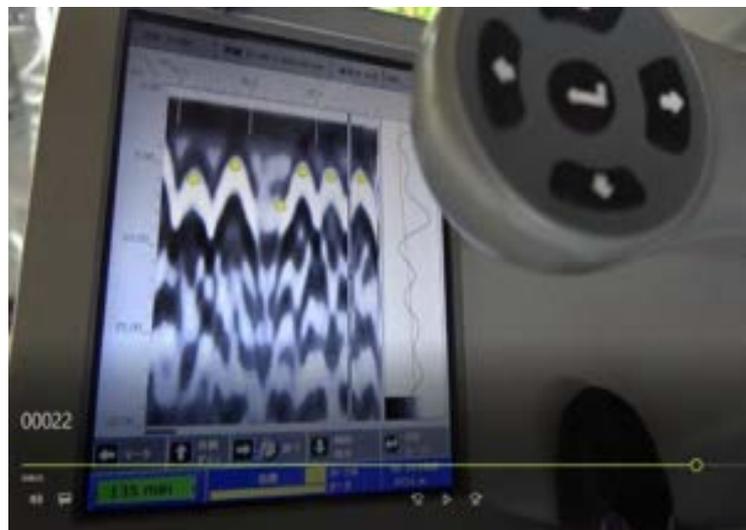
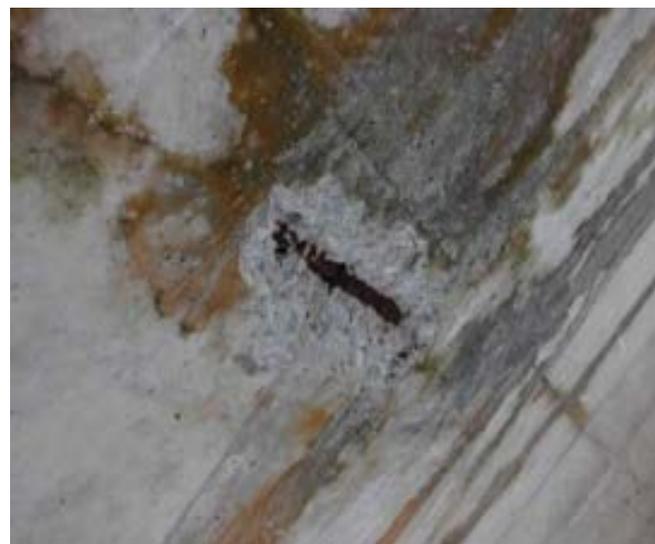
# かぶり厚さ調査と外観調査

かぶり厚さ 50mm

かぶり厚さの小さい箇所で鉄筋腐食による剥落

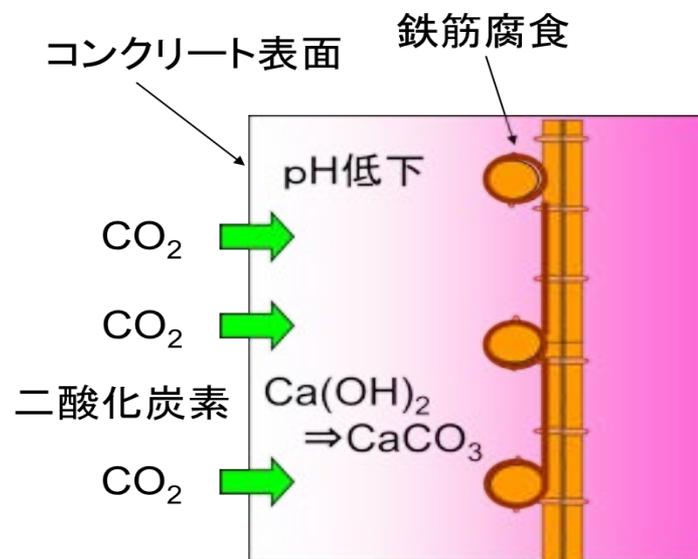
# 中性化深さの測定と将来予測

ドリル法でコンクリート粉末の採取

ドリル径はΦ10mm程度、かぶり厚さまで測定

フェノールフタレイン溶液で判断

↓  
pH12以上

↓  
pH8.5位

炭酸化して中性に近づく現象

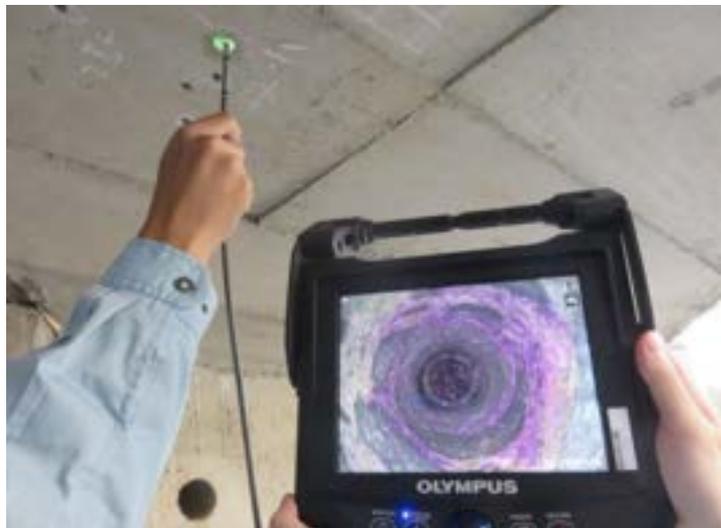
# 中性化深さの確認方法

ファイバースコープによる確認

コアによる中性化深さ測定

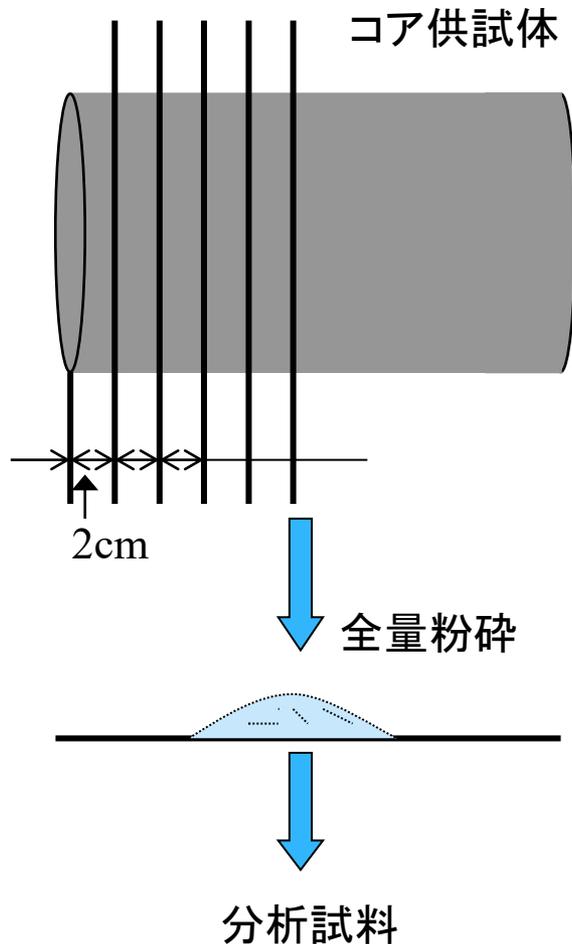
# ■塩化物含有量の試験方法(JIS法)

全塩分量分析(固定化塩分を含む)  
コンクリート中に含まれる全塩分  
可溶性塩分量分析  
50°Cの温水に可溶性の塩分

- ・ 全塩分...硝酸溶液で溶解, 加熱煮沸
- ・ 可溶性塩分...50°C温水で, 30分浸透

- ① 塩化物イオン選択性電極を用いた電位差滴定法
- ② クロム酸銀一吸光光度法
- ③ 硝酸銀滴定法

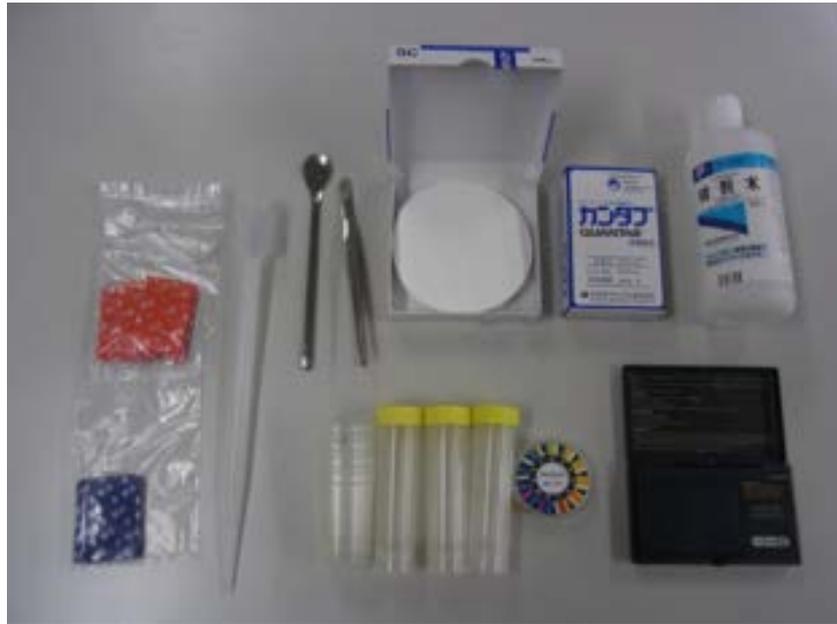
簡易塩化物イオン濃度測定器具

ドリルで試料を採取後、5 gの試料で測定  
簡易測定キット「クロキット」を使用

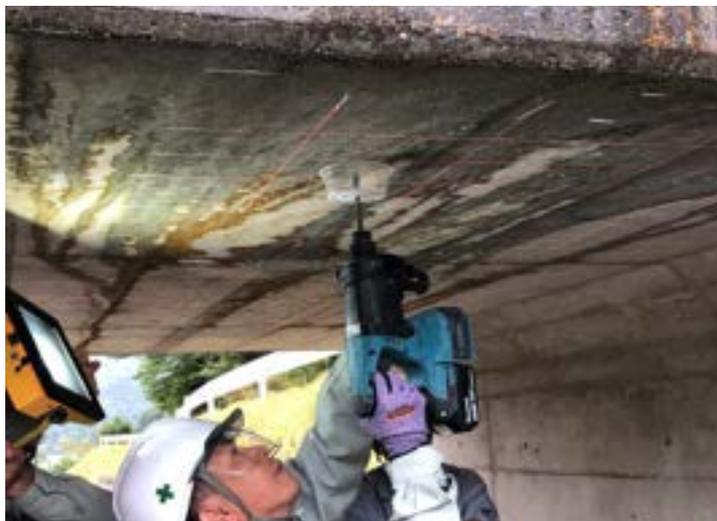
# 塩化物イオン量測定のための粉末採取

ドリルによる削孔  
粉体採取状況

塩化物イオン量用  
の粉体採取

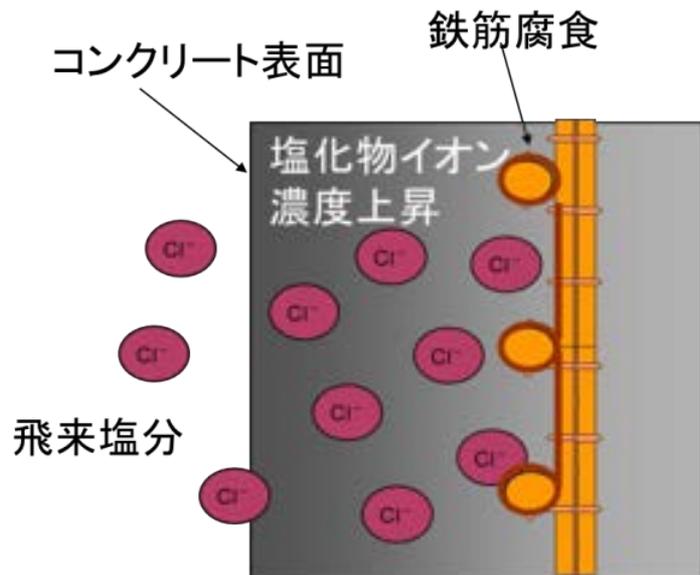
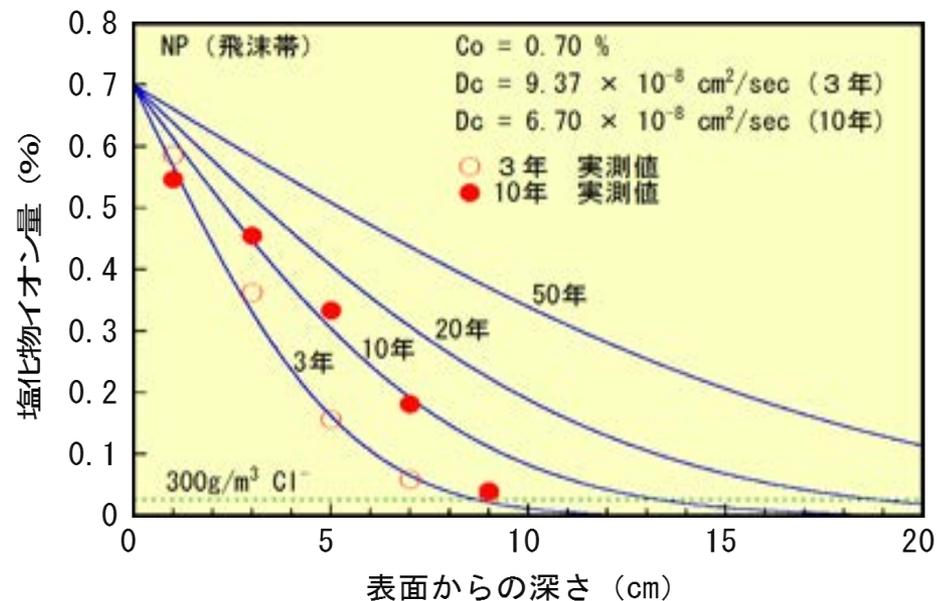
# 塩化物イオンの浸透の概念

**注：内在塩分の可能性も考慮**

$$C = C_0 \left\{ 1 - \operatorname{erf} \left( \frac{x}{2\sqrt{D_c \cdot t}} \right) \right\}$$

$D_c$ : 拡散係数  
 $C_0$ : 表面塩化物イオン量

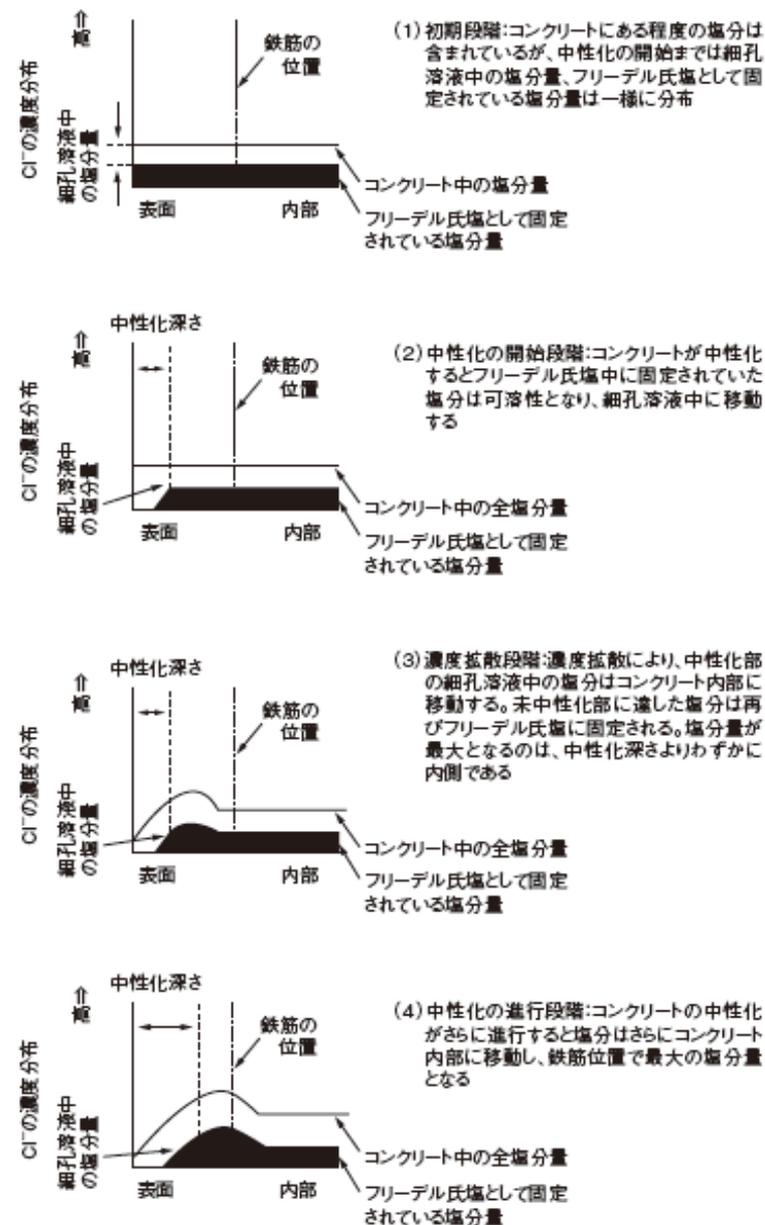
## ●中性化に伴う塩化物イオンの濃縮現象

- ① 塩化物イオンが、フリーデル氏塩として固定化される。
- ② 中性化すると固定化されていた塩分が可溶性となり、細孔溶液中に移動する。
- ③ 未中性化域で、フリーデル氏塩は再度固定化される。
- ④ 中性化が進むと、塩分は内部に移動する。

この現象が塩分濃縮という。

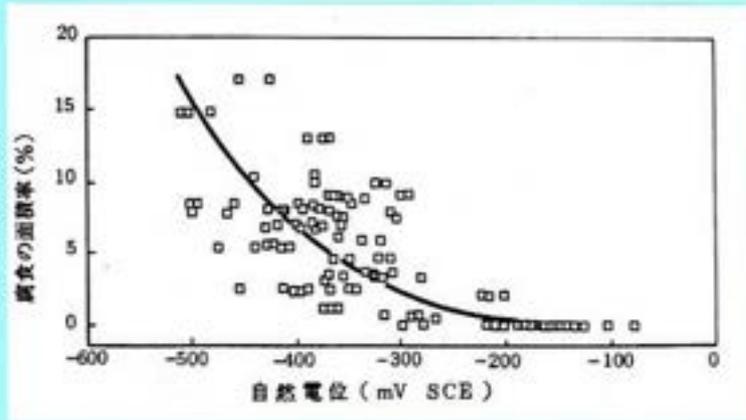
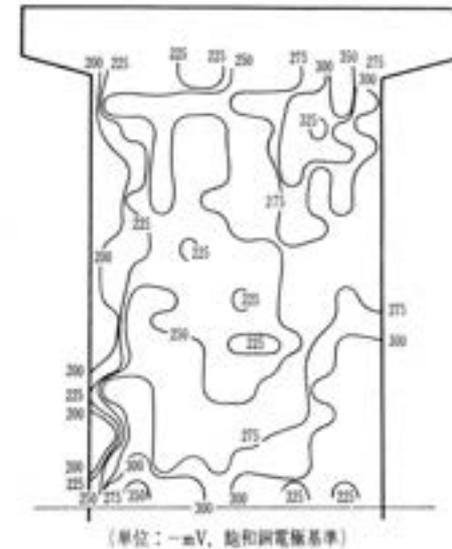
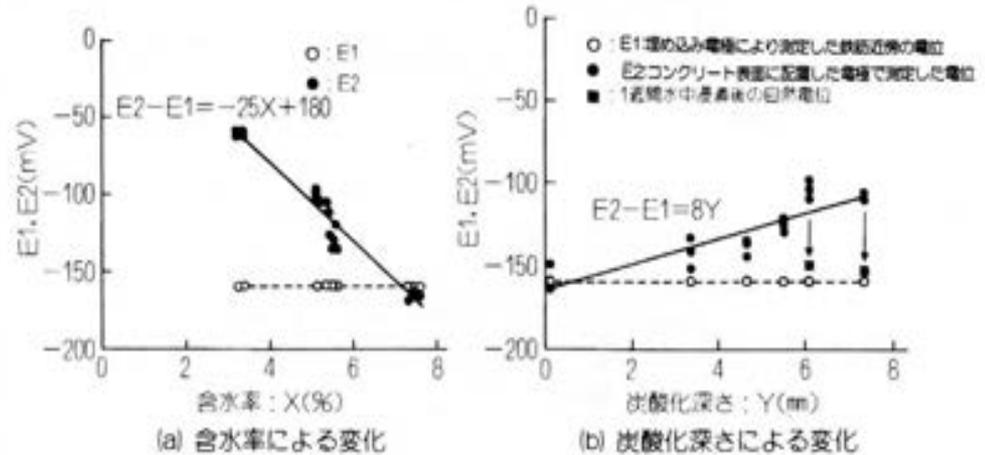
# 自然電位の評価方法

自然電位と鉄筋腐食の関係

- ①含水率, ②炭酸化深さ, ③塩化物イオン量

測定電位の範囲	コンクリート中の鋼材腐食の可能性
$-200 \text{ mV} < E$	90 % 以上の確率で腐食なし
$-350 \text{ mV} < E \leq -200 \text{ mV}$	不確定
$E \leq -350 \text{ mV}$	90 % 以上の確率で腐食あり

(電位は飽和硫酸銅電極基準)

自然電位による腐食評価(ASTM基準)

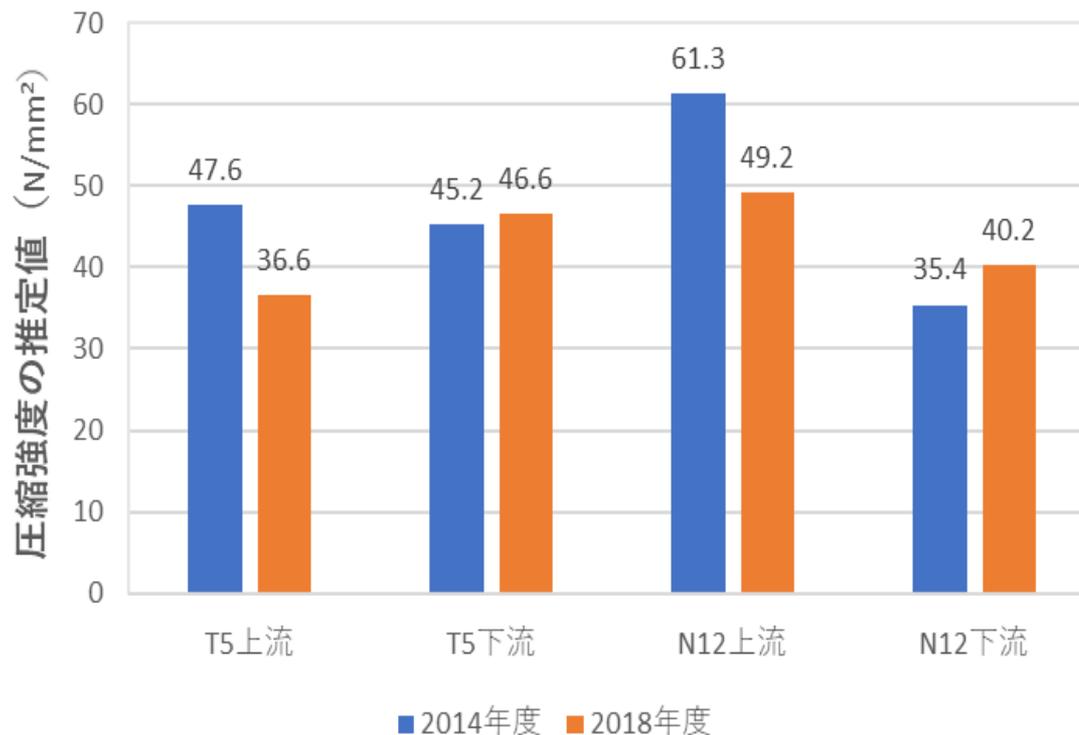
# 圧縮強度の推定値

⇒ 2014年と2018年を比較しても大差なし  
設計基準強度(推定)に十分な余裕の強度

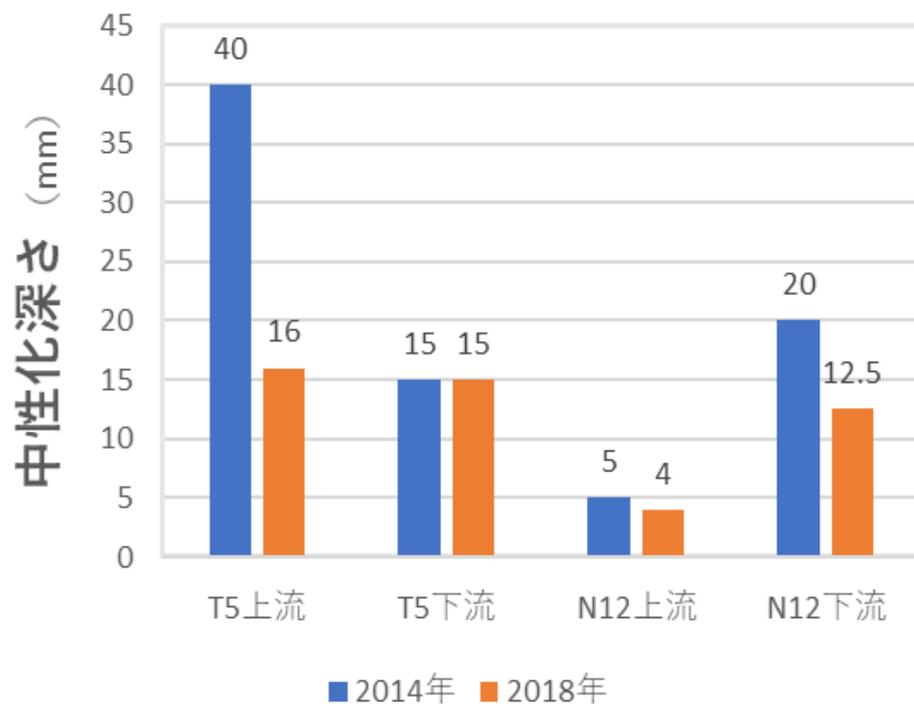
# 中性化深さ測定結果

中性化深さは、最大20mm  
かぶり厚さを50mm  
中性化残り10mmとし、  
建設年不明のため、  
中性化速度係数を5.0と推定  
 $40 = 5\sqrt{t}$   
 $t = 64(\text{年})$   
 $20 = 5\sqrt{t_0}$   
 $t_0 = 16(\text{年})$   
今後50年は中性化しないと判定

ドリル径を6mmから8mmで正確性向上

⇒ 鉄筋の腐食までの中性化深さに余裕

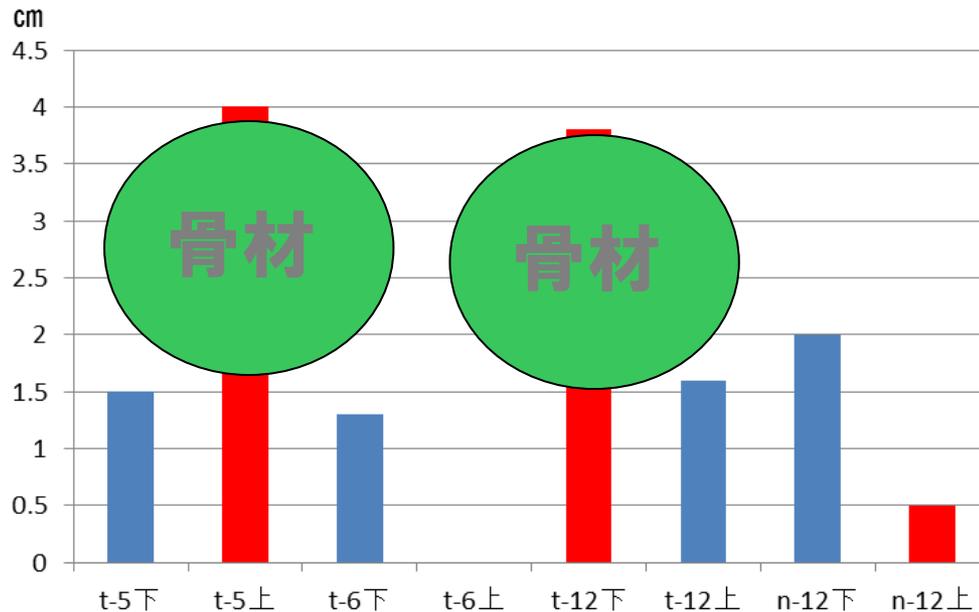
# 中性化深さの評価

- ✓ 同じ橋梁で中性化深さに大きな幅。⇒ 骨材の影響
- ✓ 中性化深さは1.3~2.0cmの範囲と判断。
- ✓ かぶり厚さから考え、補修の必要な時期は、20年後以降。
- ✓ 中性化深さは河口からの距離との相関なし。

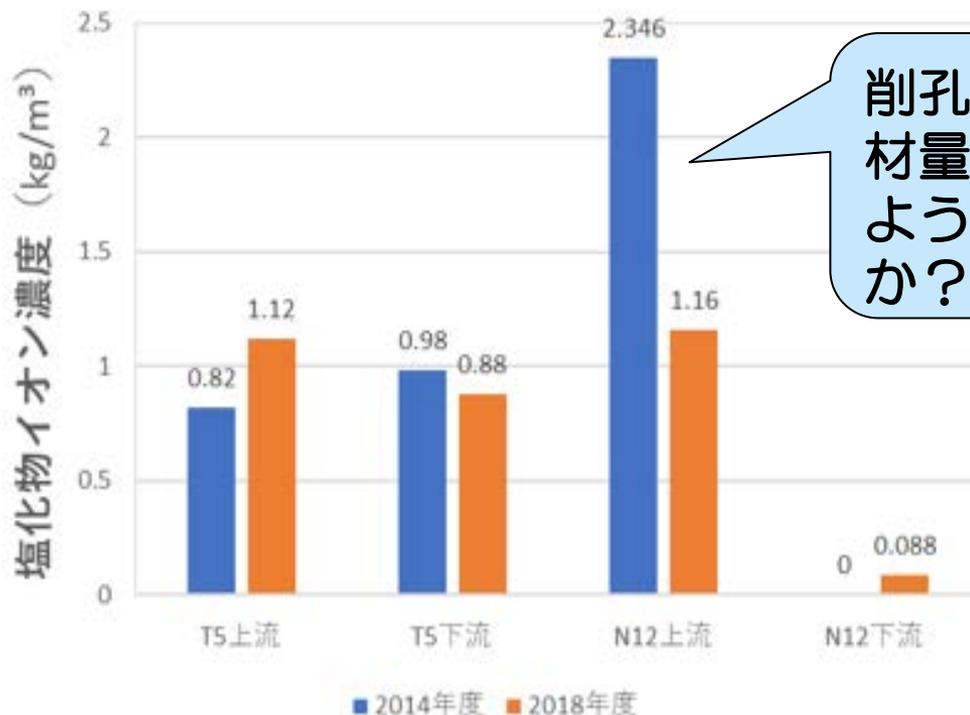
# 塩化物イオン量の測定結果とその評価

削孔の試料中の骨材量の影響をどのように考慮するか？

- \* 塩化物イオン量の測定結果の2014年と2018年の比較粉末のとり方で誤差の可能性大⇒小？  
塩化物イオン量が腐食限界濃度に達していない。  
⇒ 4年経過では不明だが、内在塩分と判断できる。

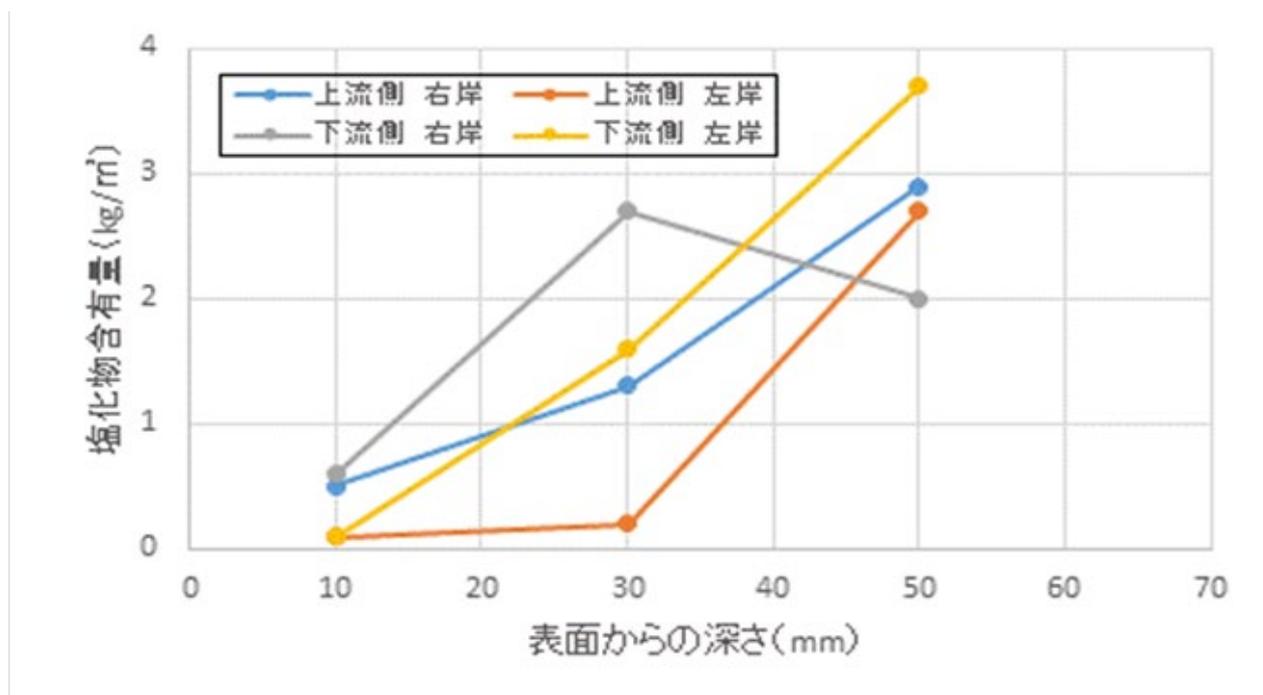
# 塩化物イオン量の評価（工業団地橋）

**塩化物イオン量の濃度は内部ほど高い。  
鉄筋位置で腐食限界濃度に達している。**

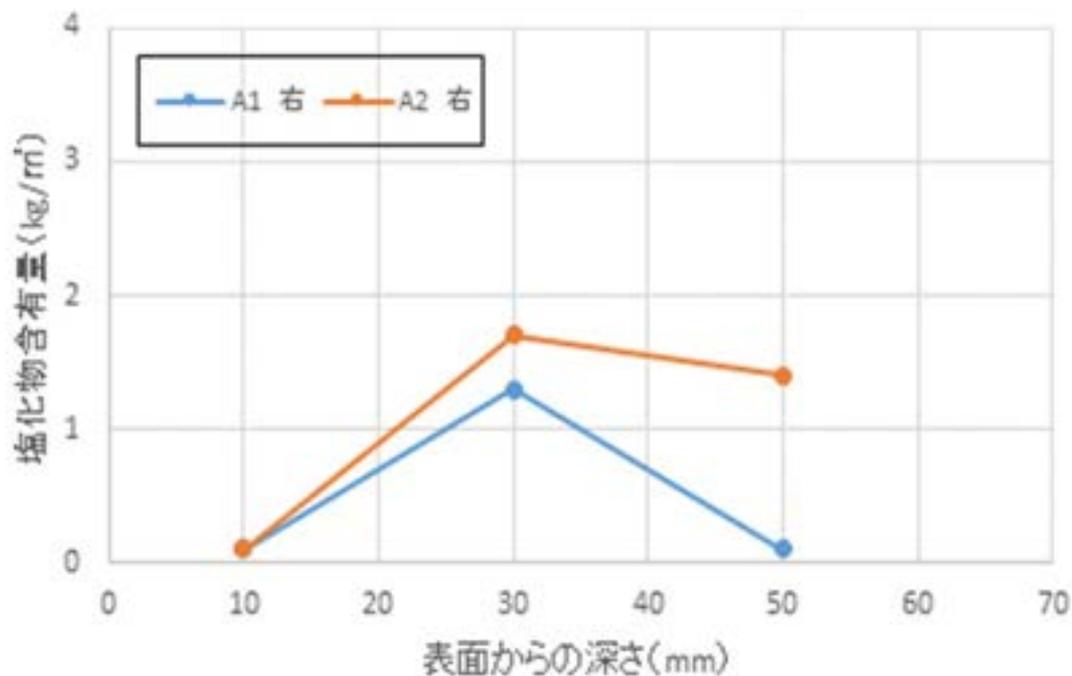
# 塩化物イオン量の評価（砂田線1号橋）

**塩化物イオン量の濃度はかぶり30mmの位置が高い。  
鉄筋位置で腐食限界濃度に未達と判断できる。**

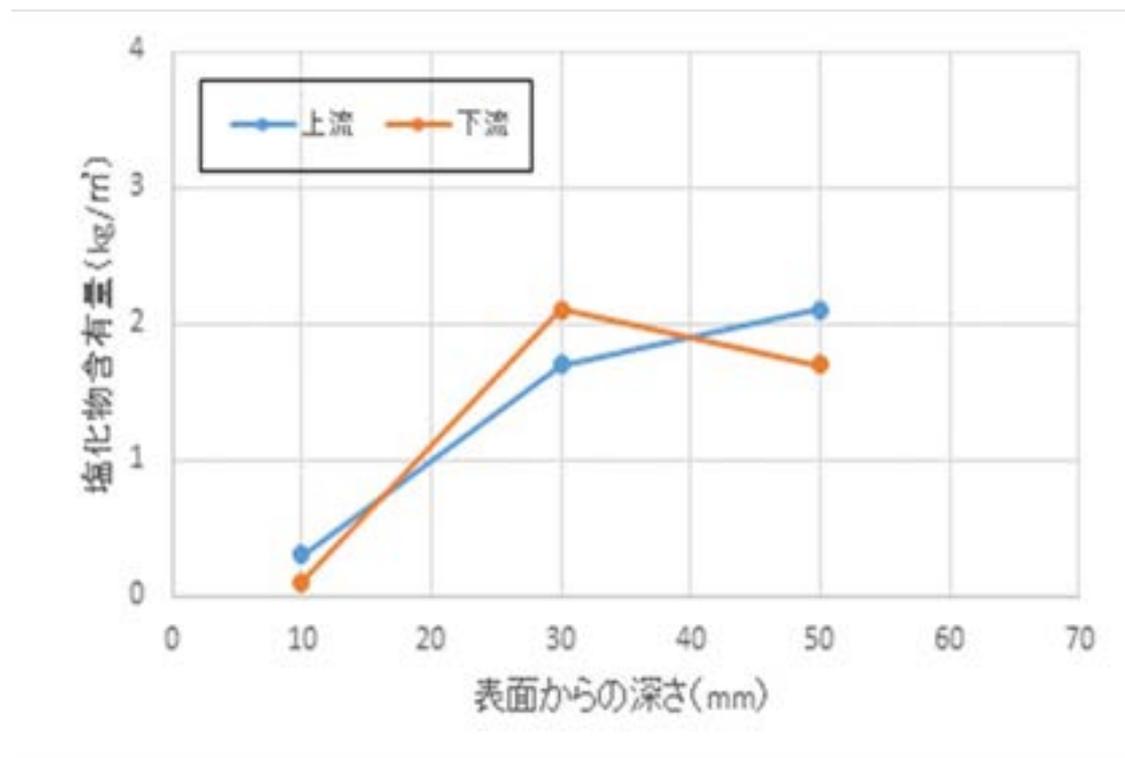
# 塩化物イオン量の評価（小原橋）

**塩化物イオン量の濃度はかぶり厚さ30mm以深で高い。  
鉄筋位置で腐食限界濃度に達していると判断できる。**

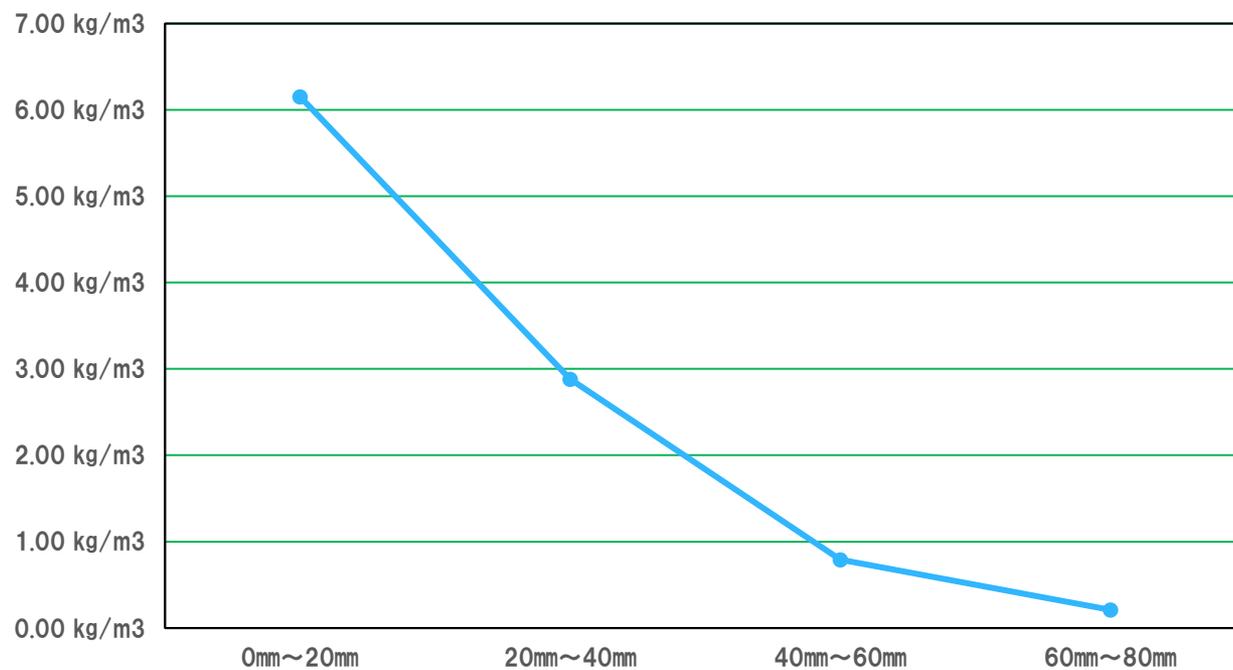
# 塩化物イオン量の測定結果

硬化コンクリート1.0m<sup>3</sup>中の塩素イオン量(kg/m<sup>3</sup>)

**鉄筋の位置では腐食環境ではない。**

- ✓ 中性化深さは小さく、塩分濃縮はない。
- ✓ かぶり厚さが十分にあり、鉄筋腐食は認められない。
- ✓ ちなみに、強度は十分にあり、健全性を確認できる。

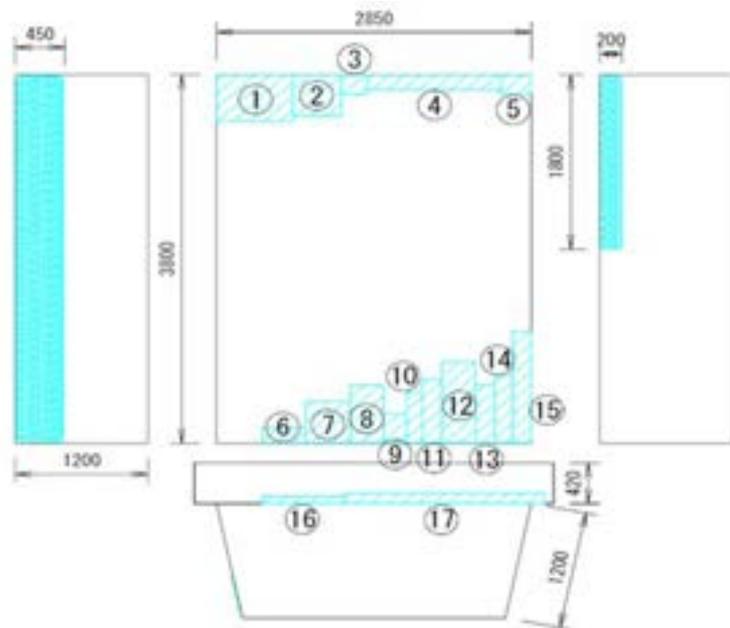
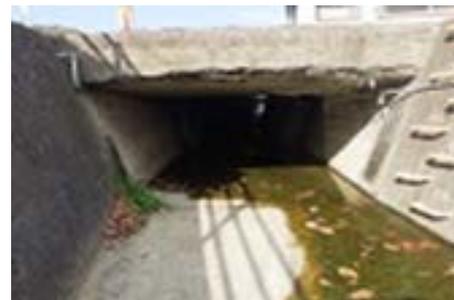
# 外観調査・配筋状況・かぶり厚さ測定結果

損 傷 凡 例	
記 号	損 傷 種 類
	ひびわれ (0.2mm以上～1.0mm未満)
	断面修復 (豆板含む)
	キャビテーション (水圧での洗却)
	写真撮影箇所

確認位置	配筋間隔	
	橋軸方向	橋軸直角方向
上部工	120～130mm	140～190mm

確認位置	配筋かぶり厚さ	
	橋軸方向	橋軸直角方向
上部工	10mm	30mm

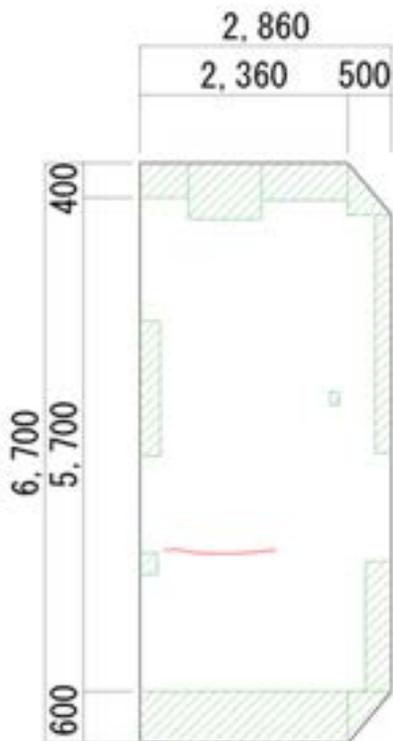
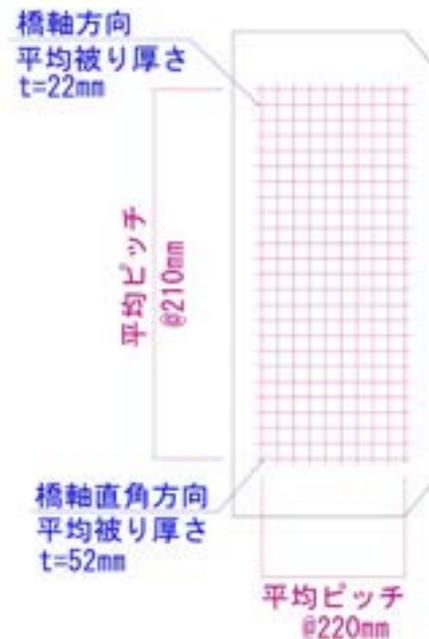
# 外観調査・配筋状況・かぶり厚さ測定

床版下面 平面図

損傷凡例	
記号	損傷種類
	ひびわれ (0.2mm~1.0mm)
	断面修復 (浮き剥離部分)

橋軸方向	橋軸直角方向
配筋状況	@210mm	@220mm
かぶり厚さ	22mm	52mm

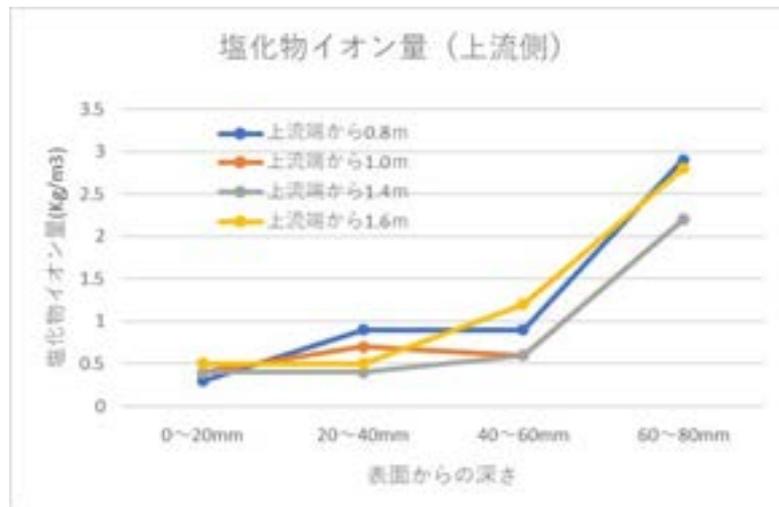
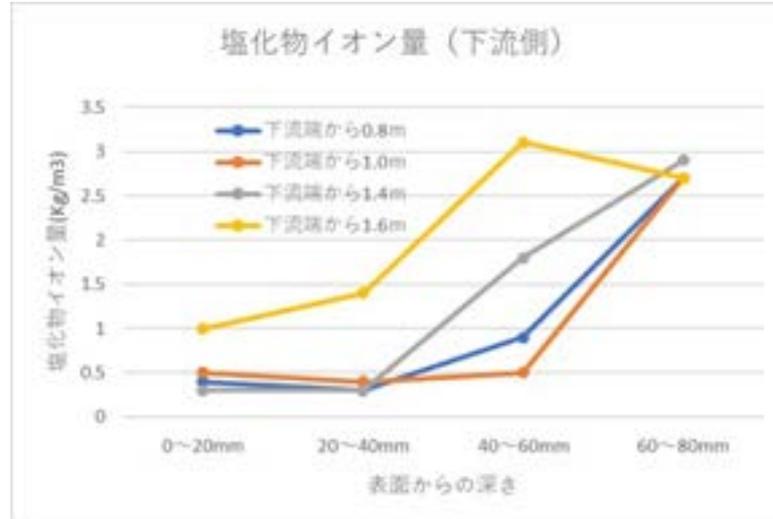
# 中性化深さ・塩化物イオン量の測定結果

- 圧縮強度は、設計基準強度を確保している。
- 鉄筋が健全であれば、安全性は担保されている。
- かぶり厚さまで中性化が進んで、腐食環境である。
- 鉄筋の位置の塩化物イオン量は、腐食環境にない。
- 水の移流で、塩化物イオンが拡散している。
- 水の浸入があるため、鉄筋は腐食している。
- 鉄筋の断面欠損は認められないため、補強は不要。

- 鉄筋を防食して、構造物の防水を施すべき。

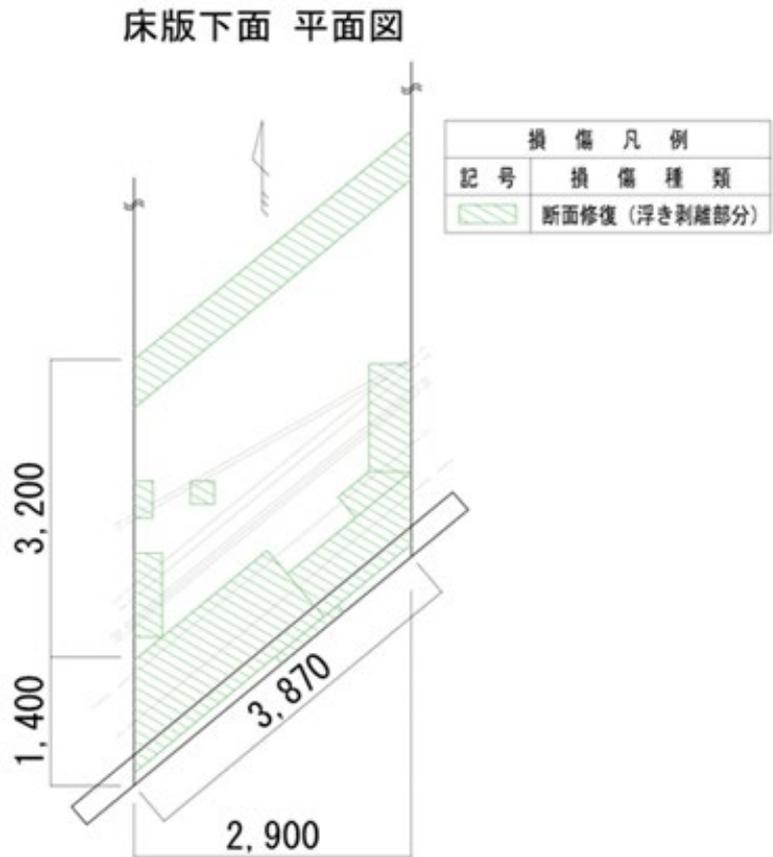
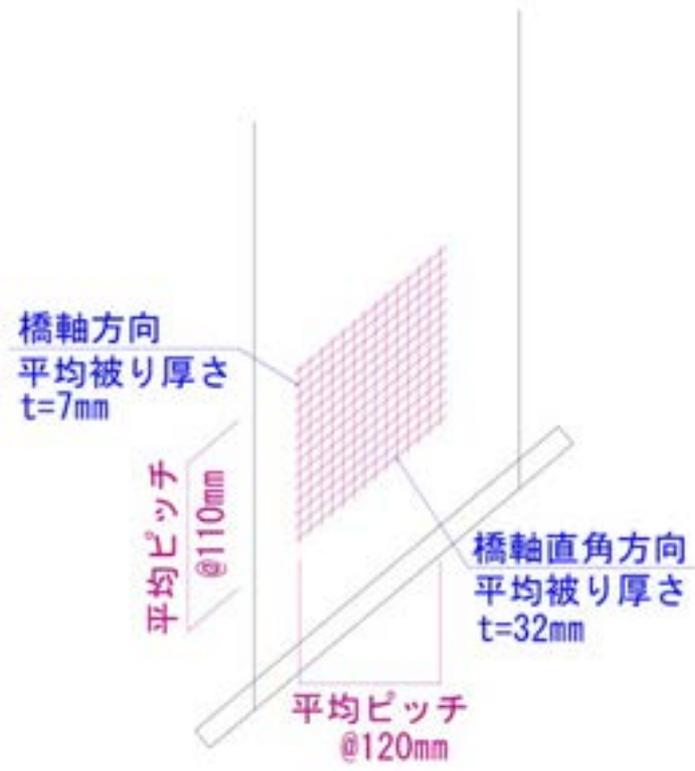
# 外観調査・配筋状況・かぶり厚さ測定

橋軸方向	橋軸直角方向
配筋状況	@120mm	@110mm
かぶり厚さ	7mm	32mm
