**コンクリート構造物の健康寿命を
脱炭素戦略の中で確保するために**
-シナリオデザイン-

**京都大学 名誉教授
宮川豊章**

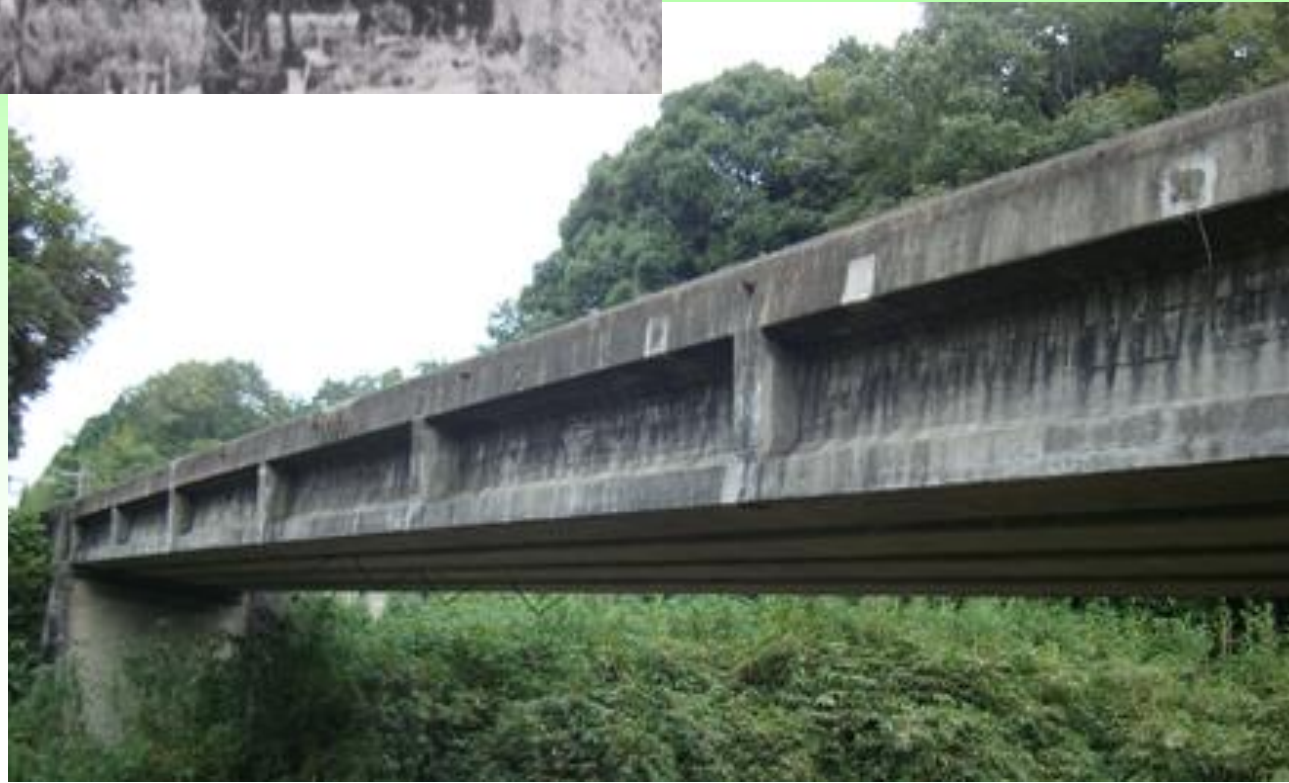
支間30m
本格的ポストテンション橋梁

**第一
大戸川橋
(1954)
滋賀県**

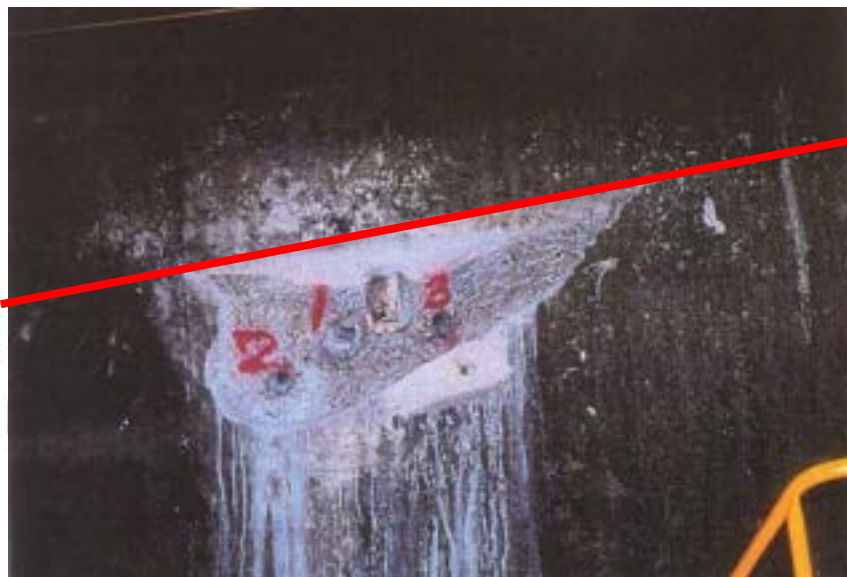
山陽新幹線福岡トンネル壁面コンクリート塊落下事故1999.6

●コンクリートはく落部分の概要

[トンネル断面図]

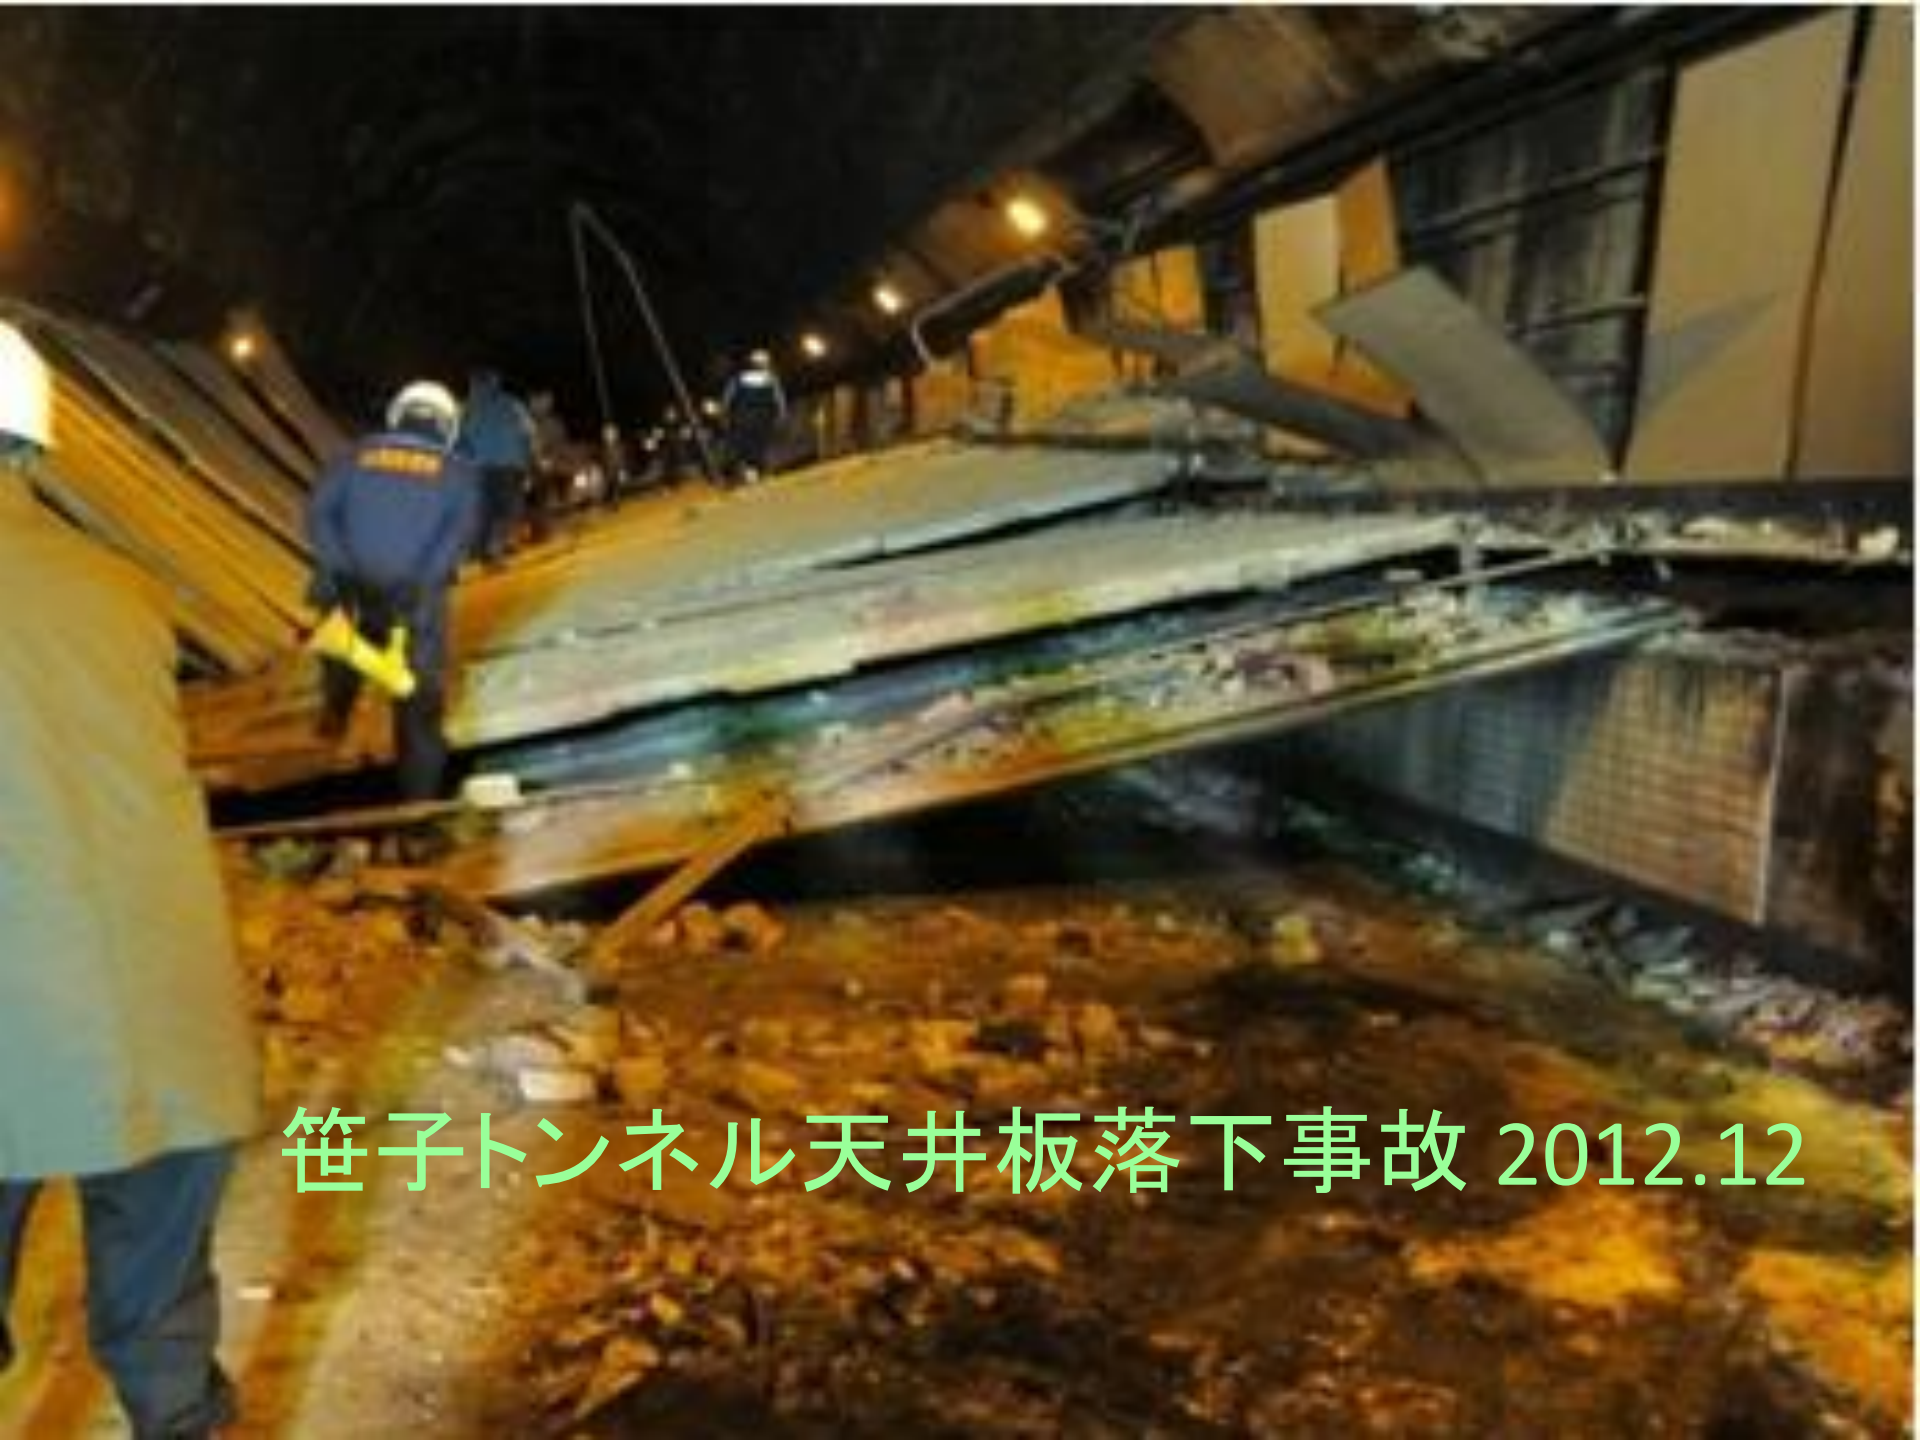
The image shows a close-up of a concrete slab with several horizontal reinforcement bars (rebar) visible. The concrete surface is heavily deteriorated, showing significant delamination and scaling, particularly around the rebar. The color is a mix of grey, brown, and yellowish, indicating the presence of salts and other degradation products.

内的塩害(複合劣化)

床版下面コンクリートの剥落

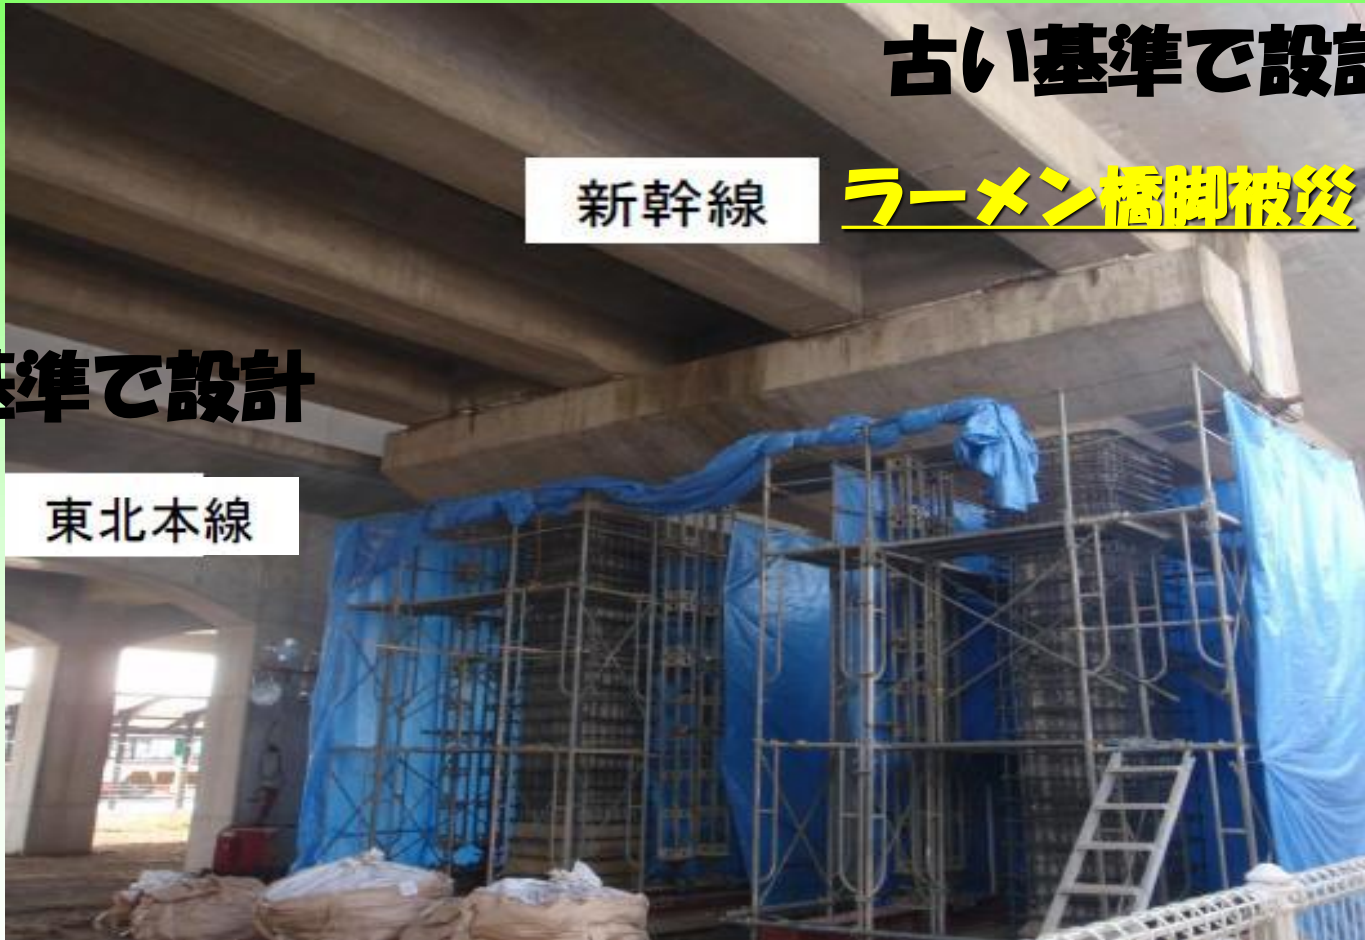
古い基準で設計

新幹線

ラーメン橋脚被災

新しい基準で設計

被災なし

東北本線

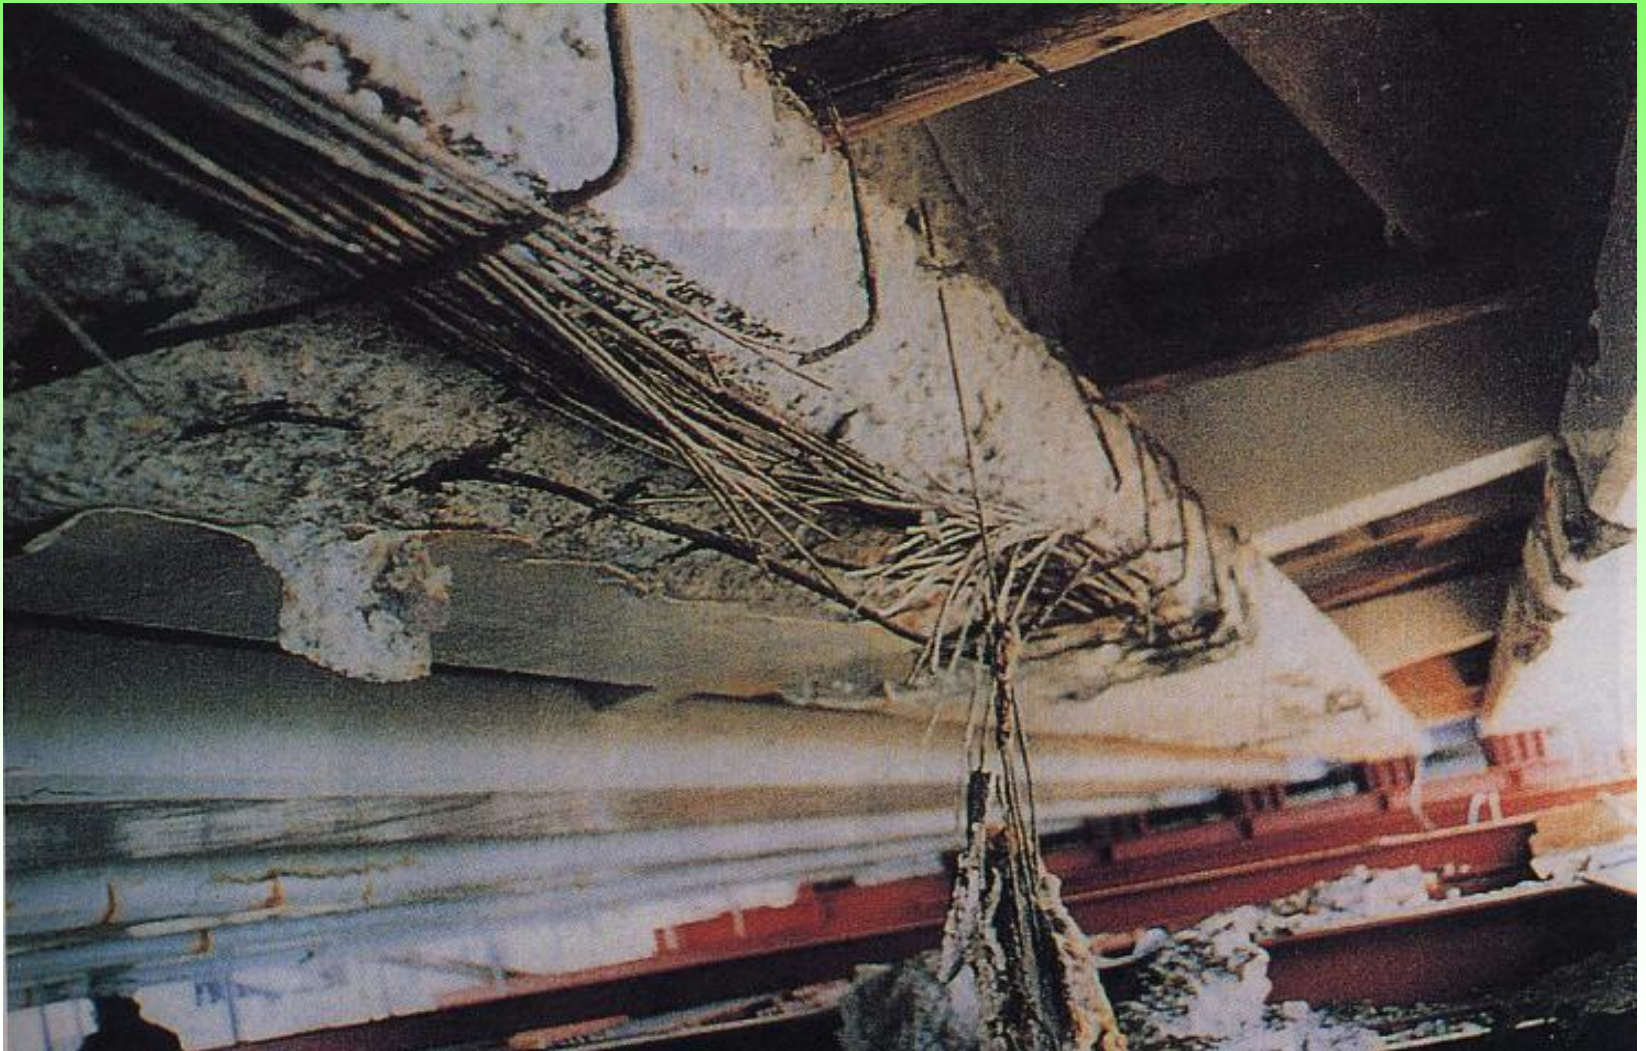
劣化（≡古い基準）と耐震・耐荷性能

地震で壊れるのではなく、地震をきっかけに劣化で壊れる！

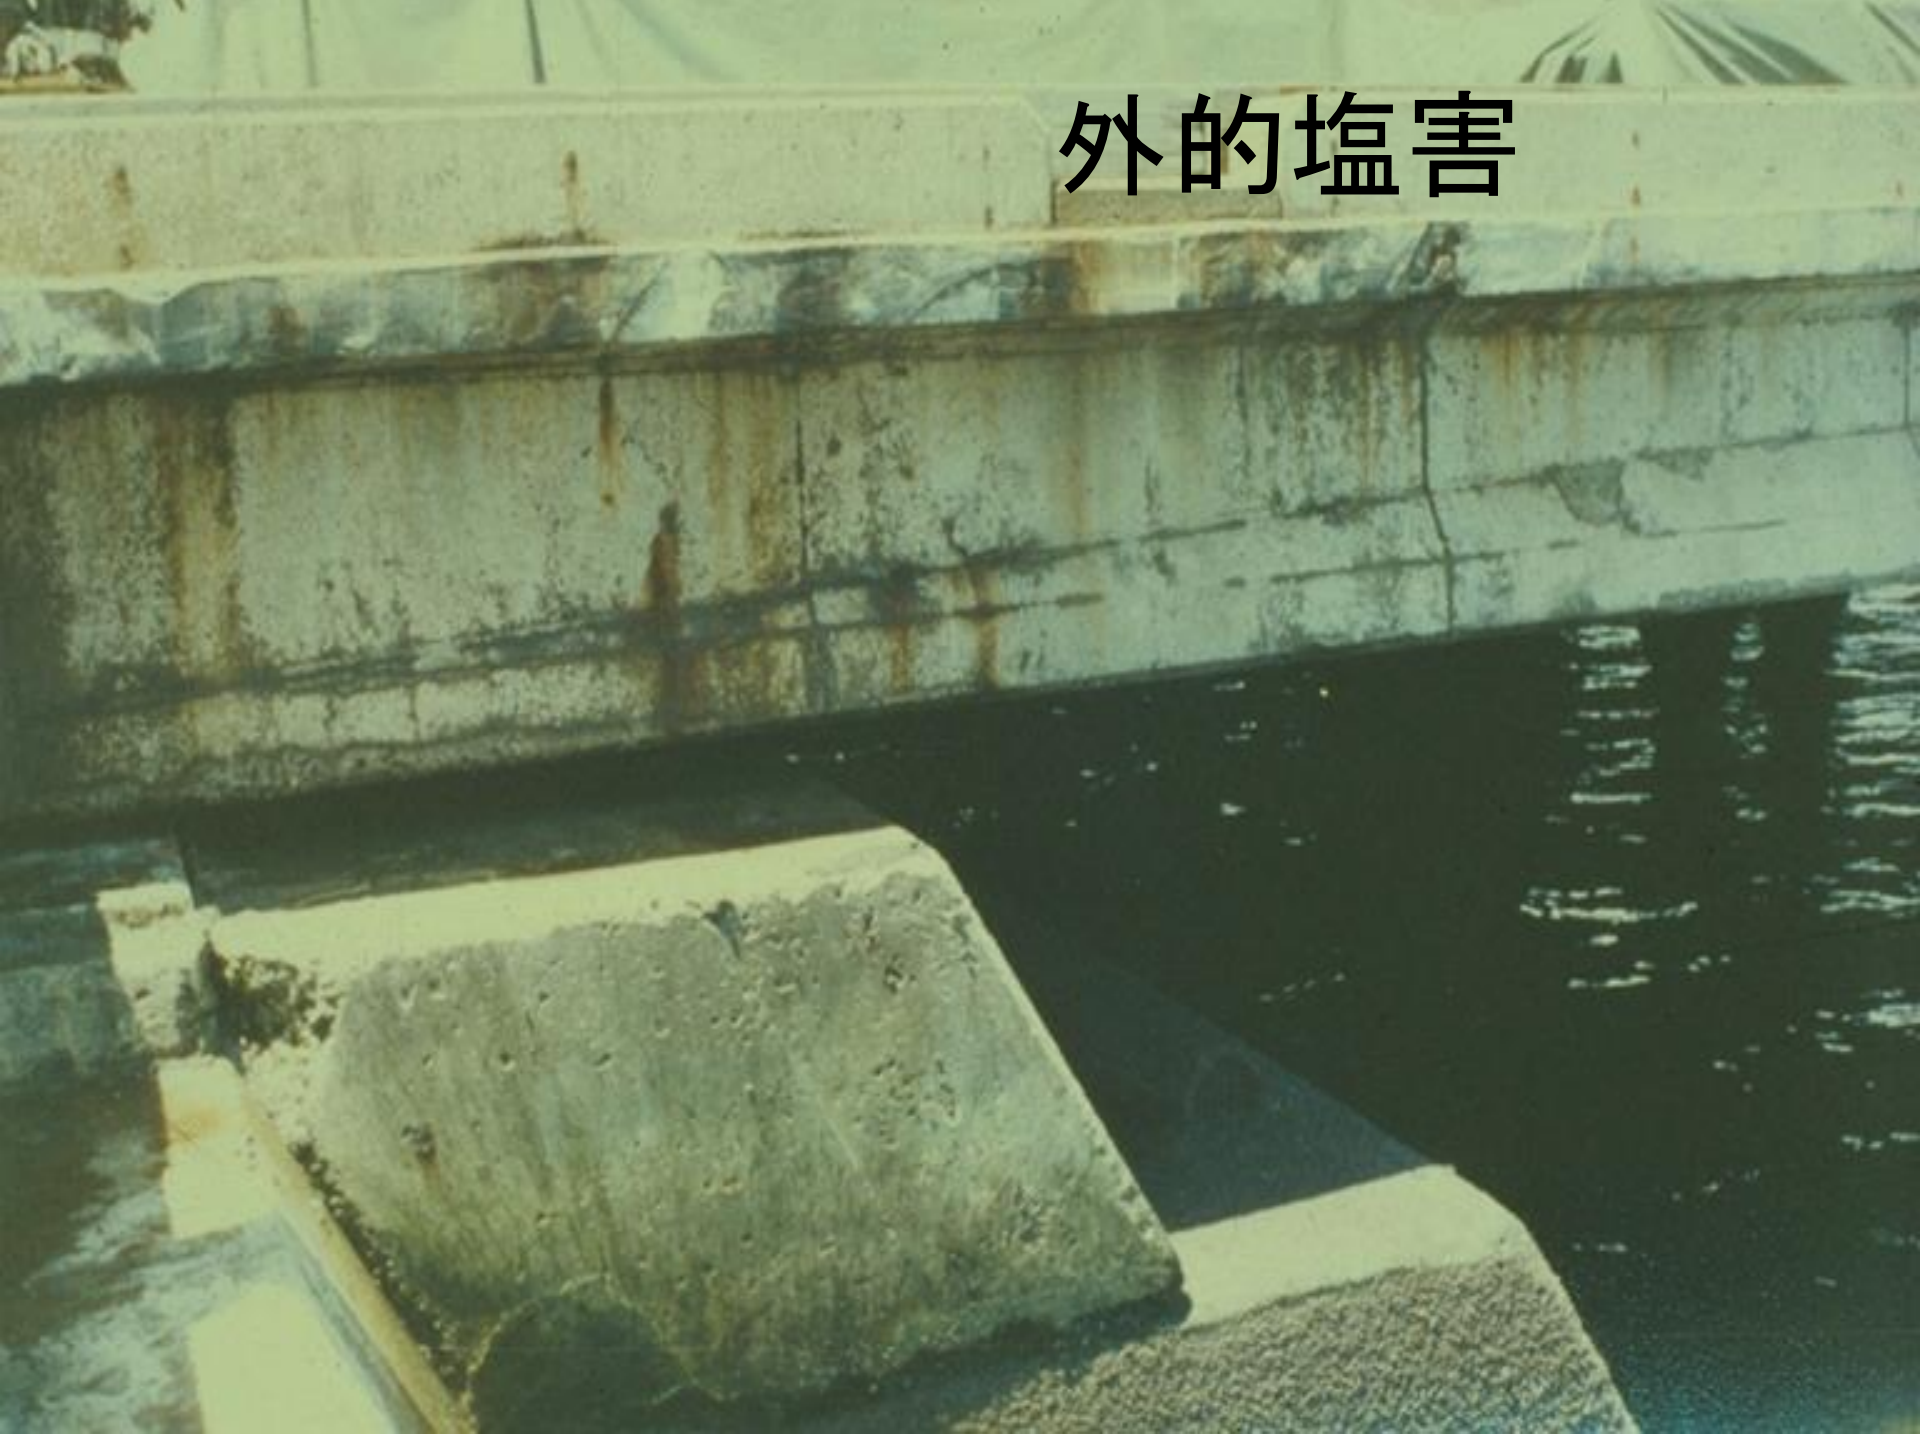
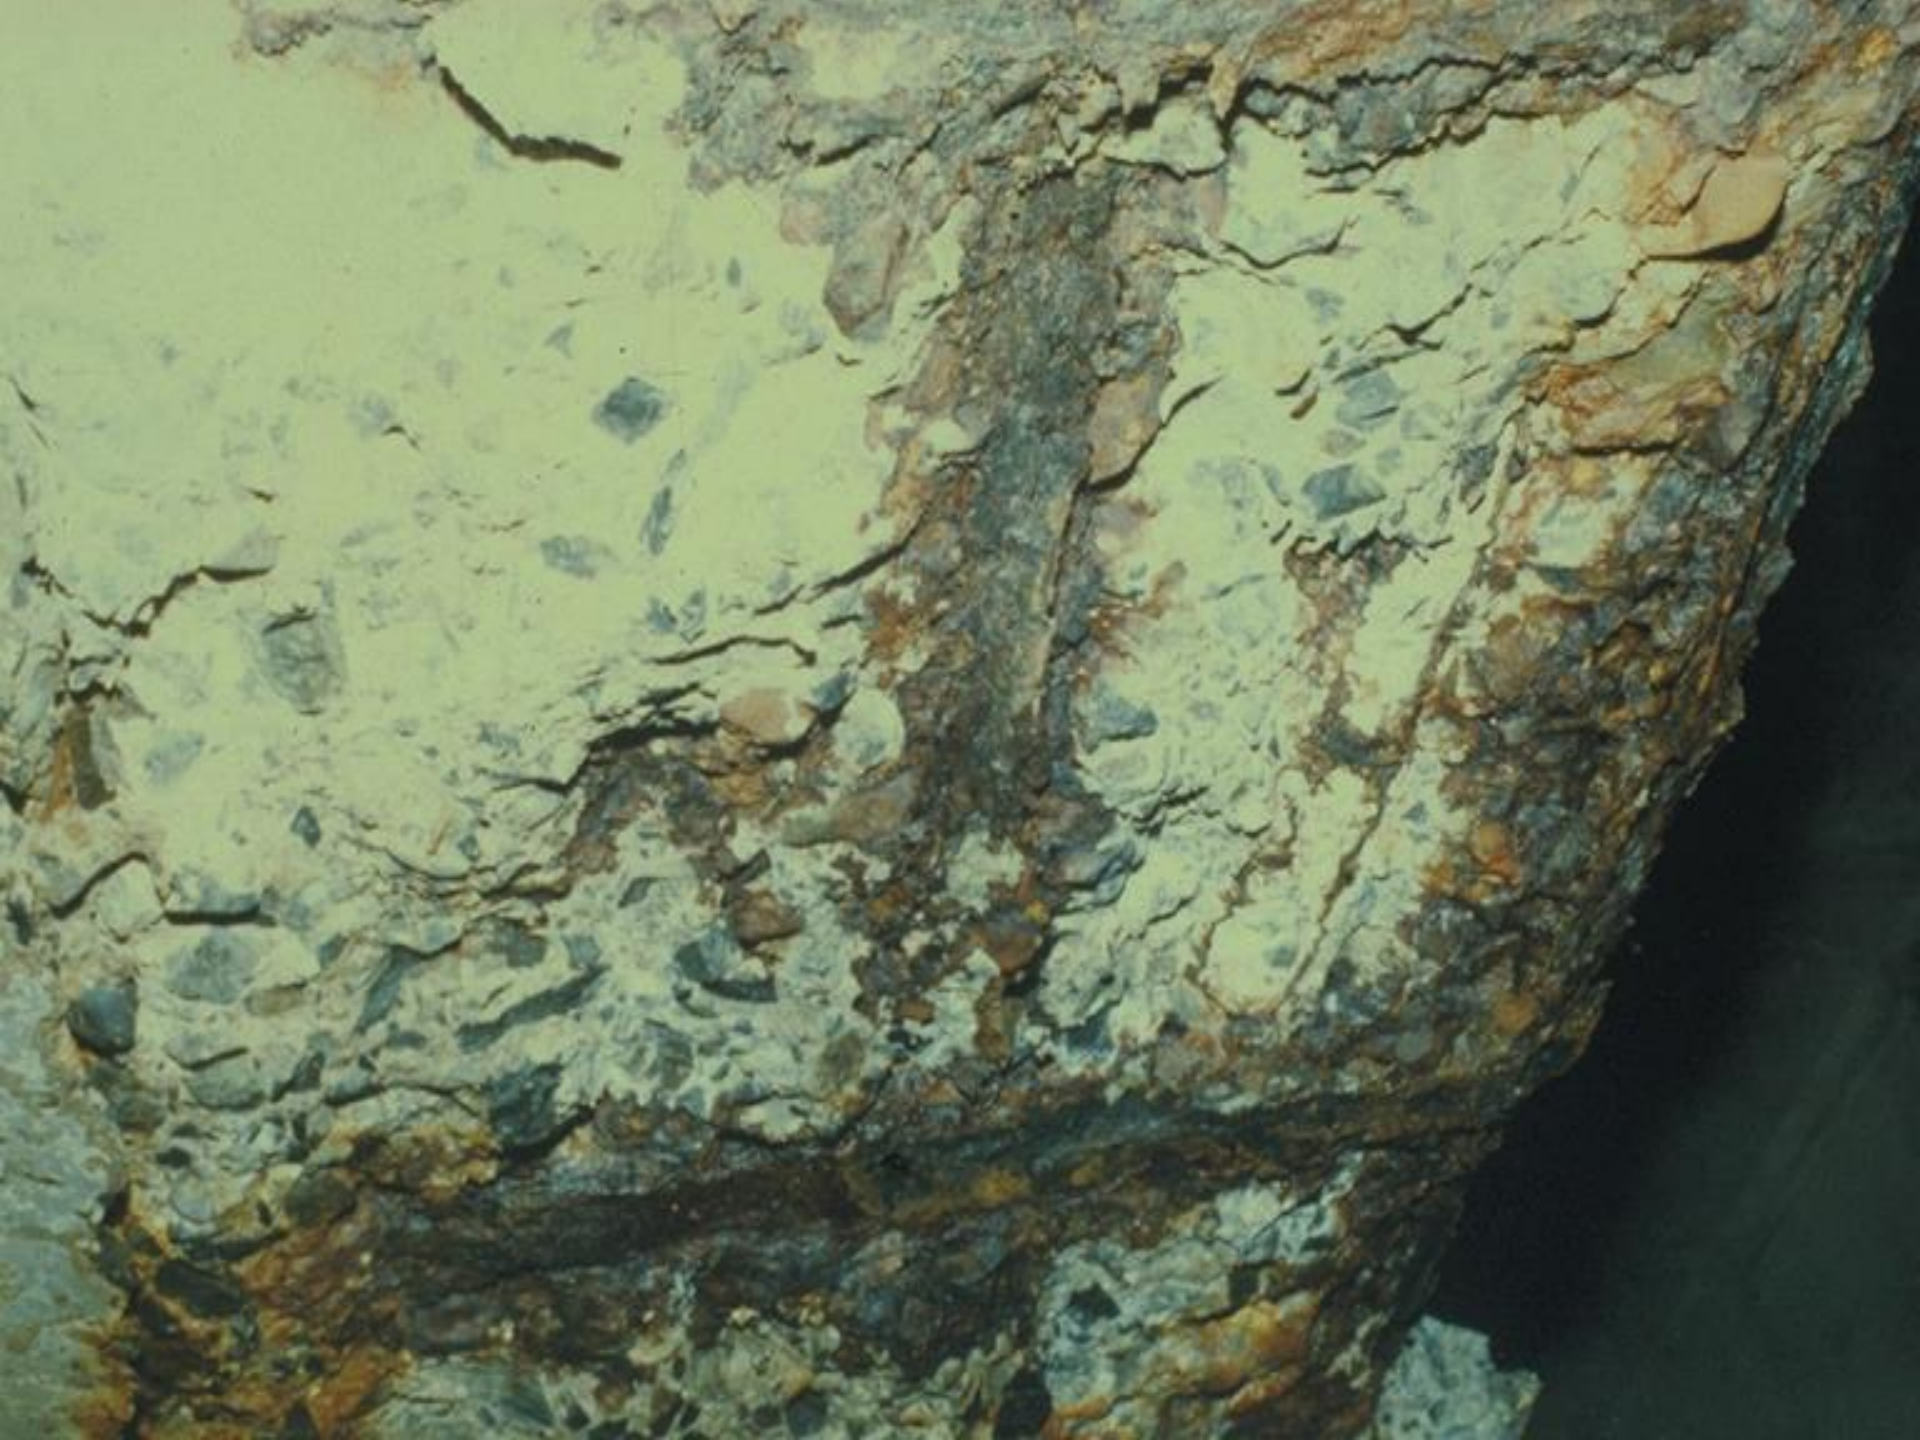
The image shows a close-up of a reinforced concrete structure, likely a wall or ceiling. Several horizontal steel reinforcement bars (rebar) are visible, embedded in a grey concrete matrix. The concrete shows signs of significant deterioration, including dark staining, pitting, and areas where the surface has eroded, exposing the underlying rebar. This is characteristic of internal corrosion, often caused by salt ingress (salt damage) leading to a complex degradation process (composite deterioration).

內的塩害(複合劣化)

外的塩害

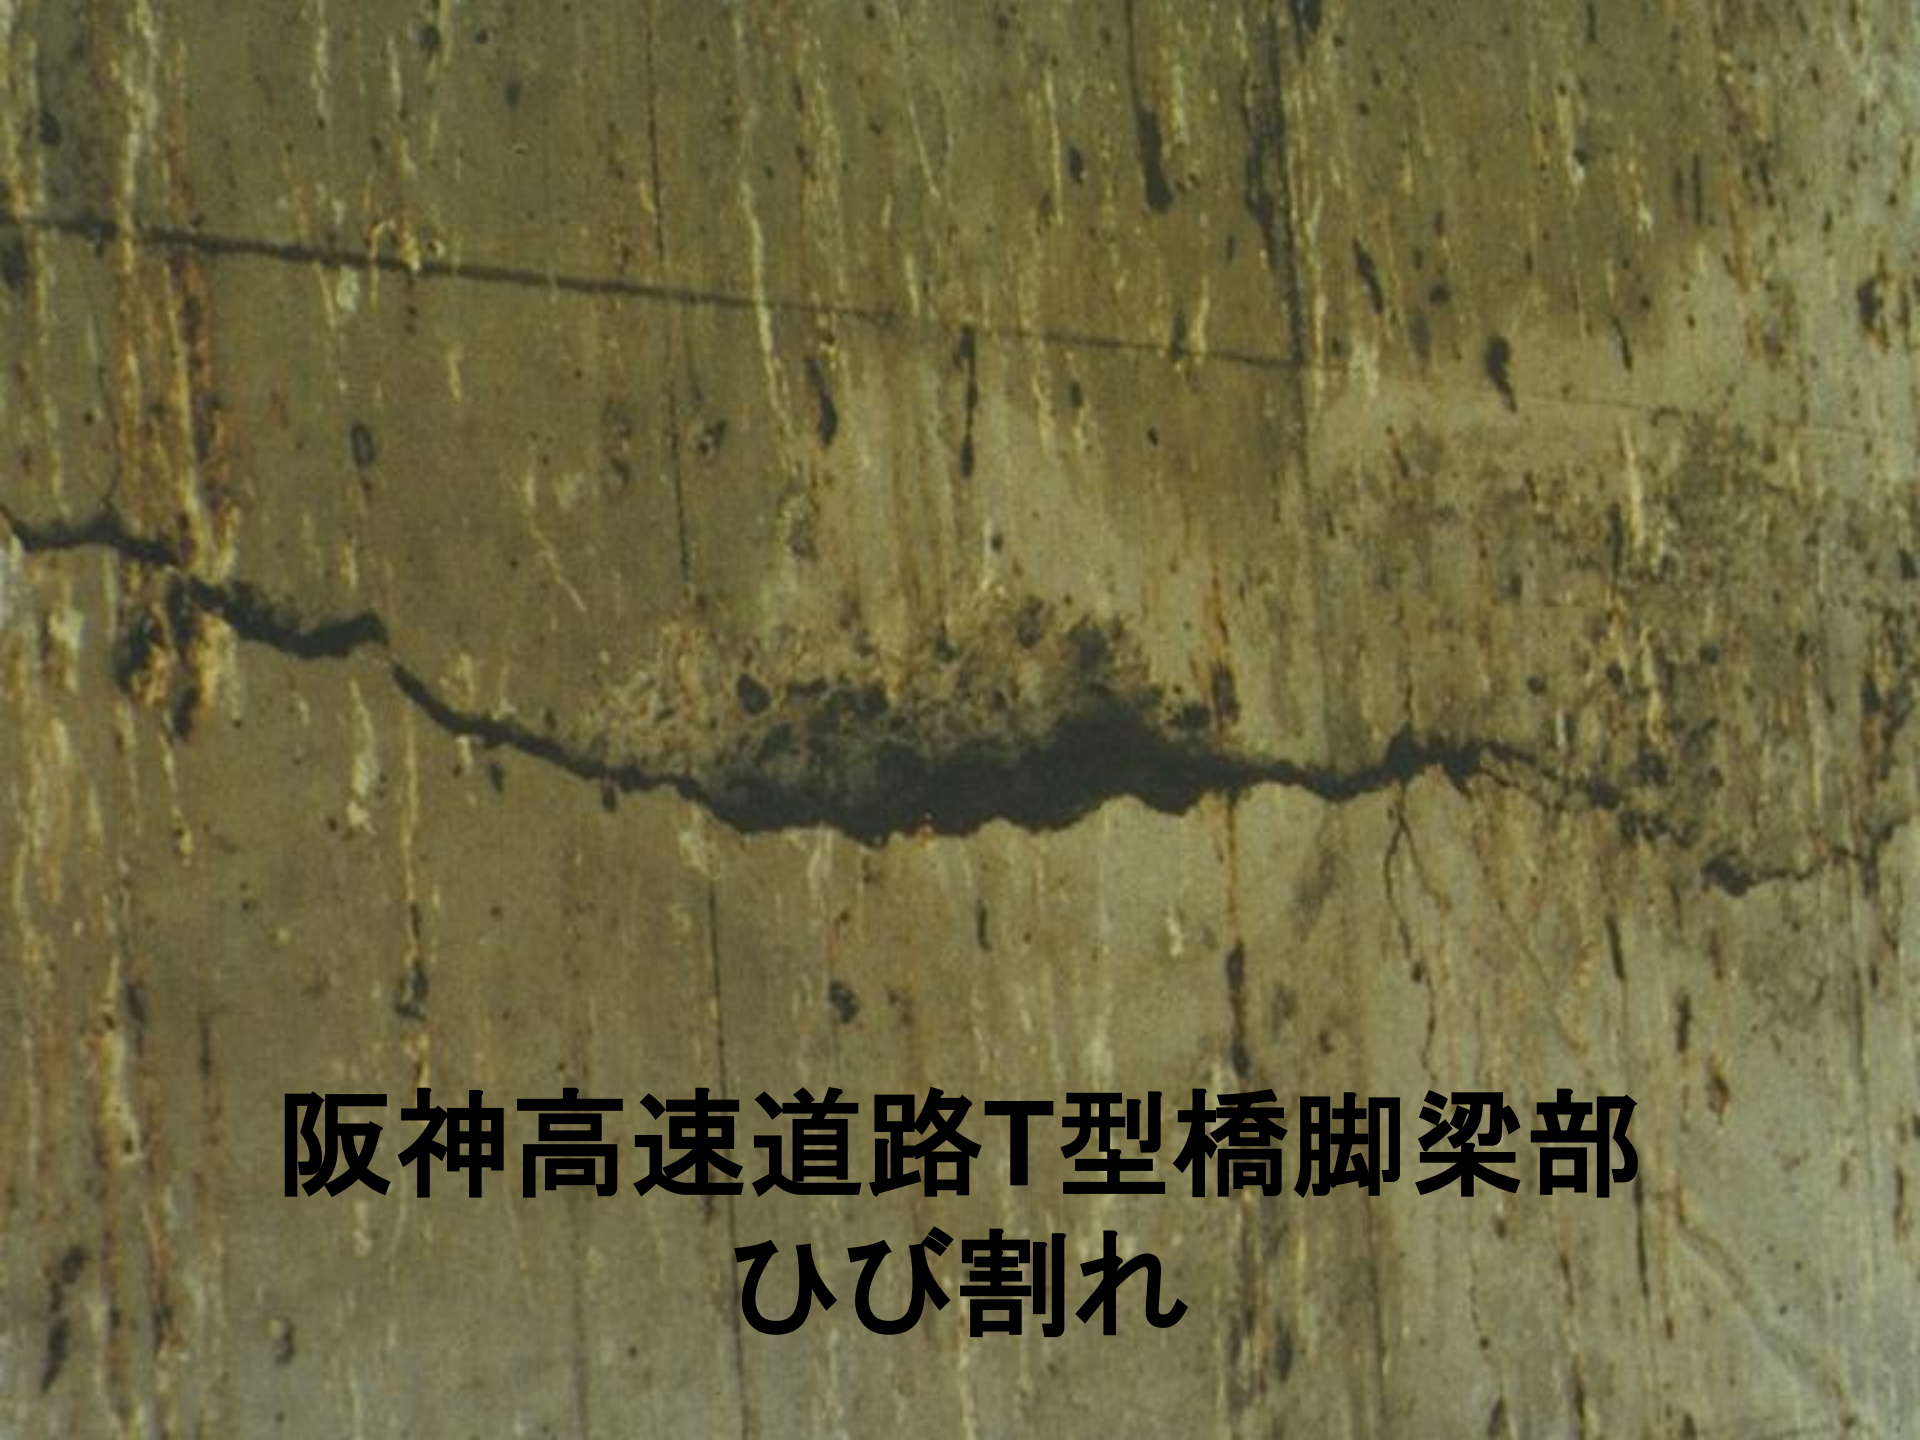
A close-up photograph of a concrete surface, likely a bridge pier, showing a prominent, jagged horizontal crack. The crack is dark and irregular, with some debris and exposed aggregate visible along its length. The surrounding concrete is light-colored and shows signs of weathering and minor surface cracking.

**阪神高速道路T型橋脚梁部
ひび割れ**

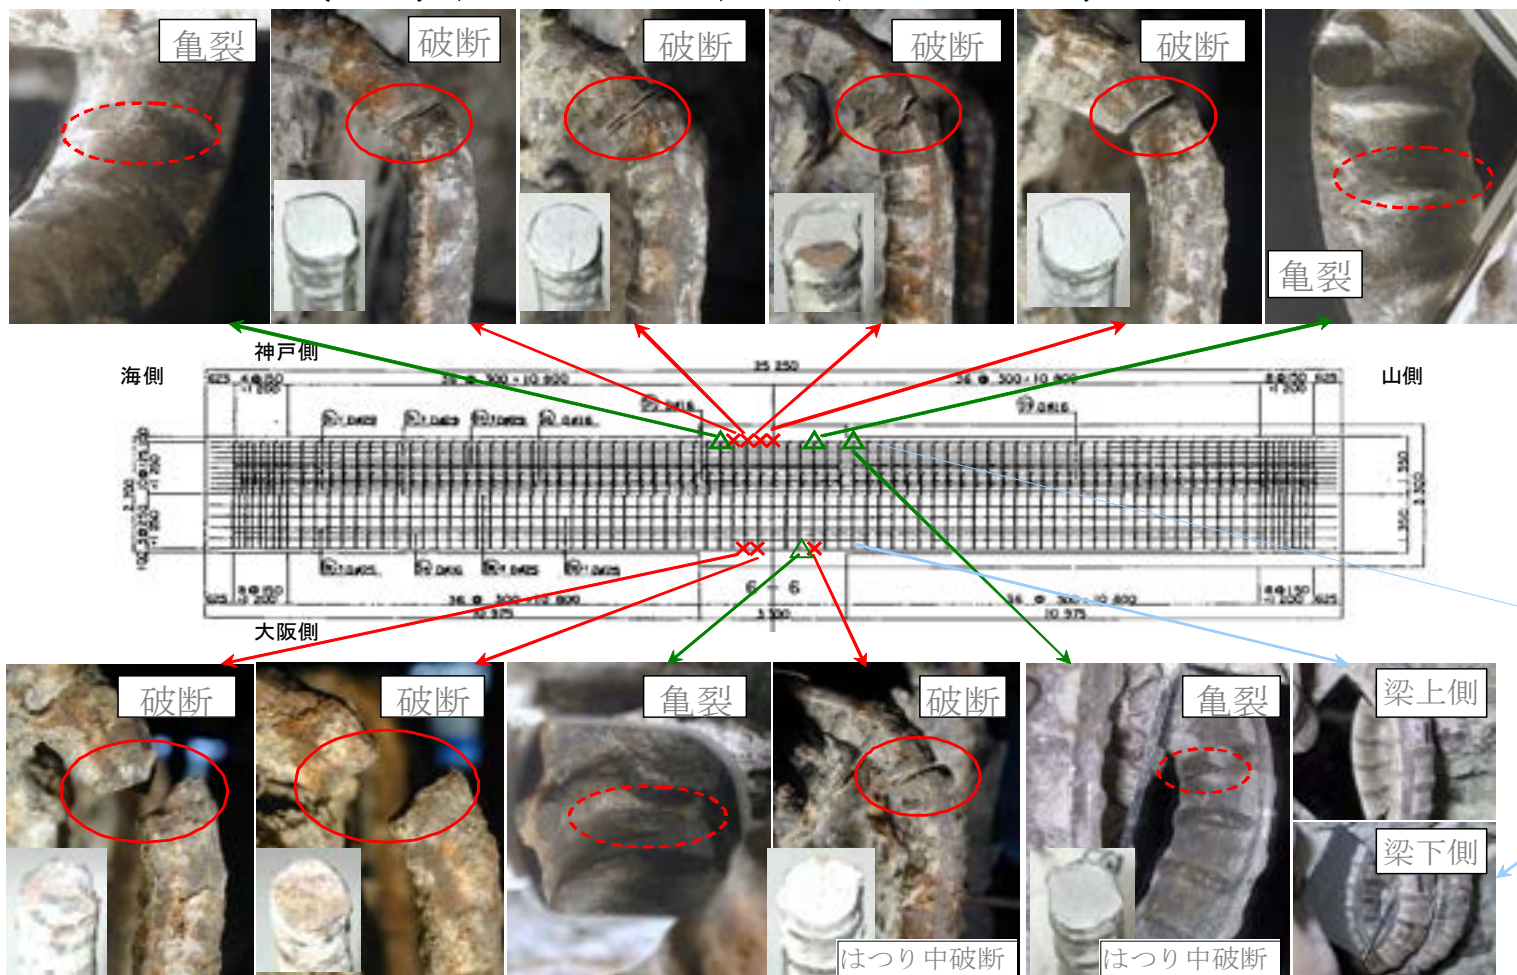
鉄筋破断の事例 (橋脚梁部)

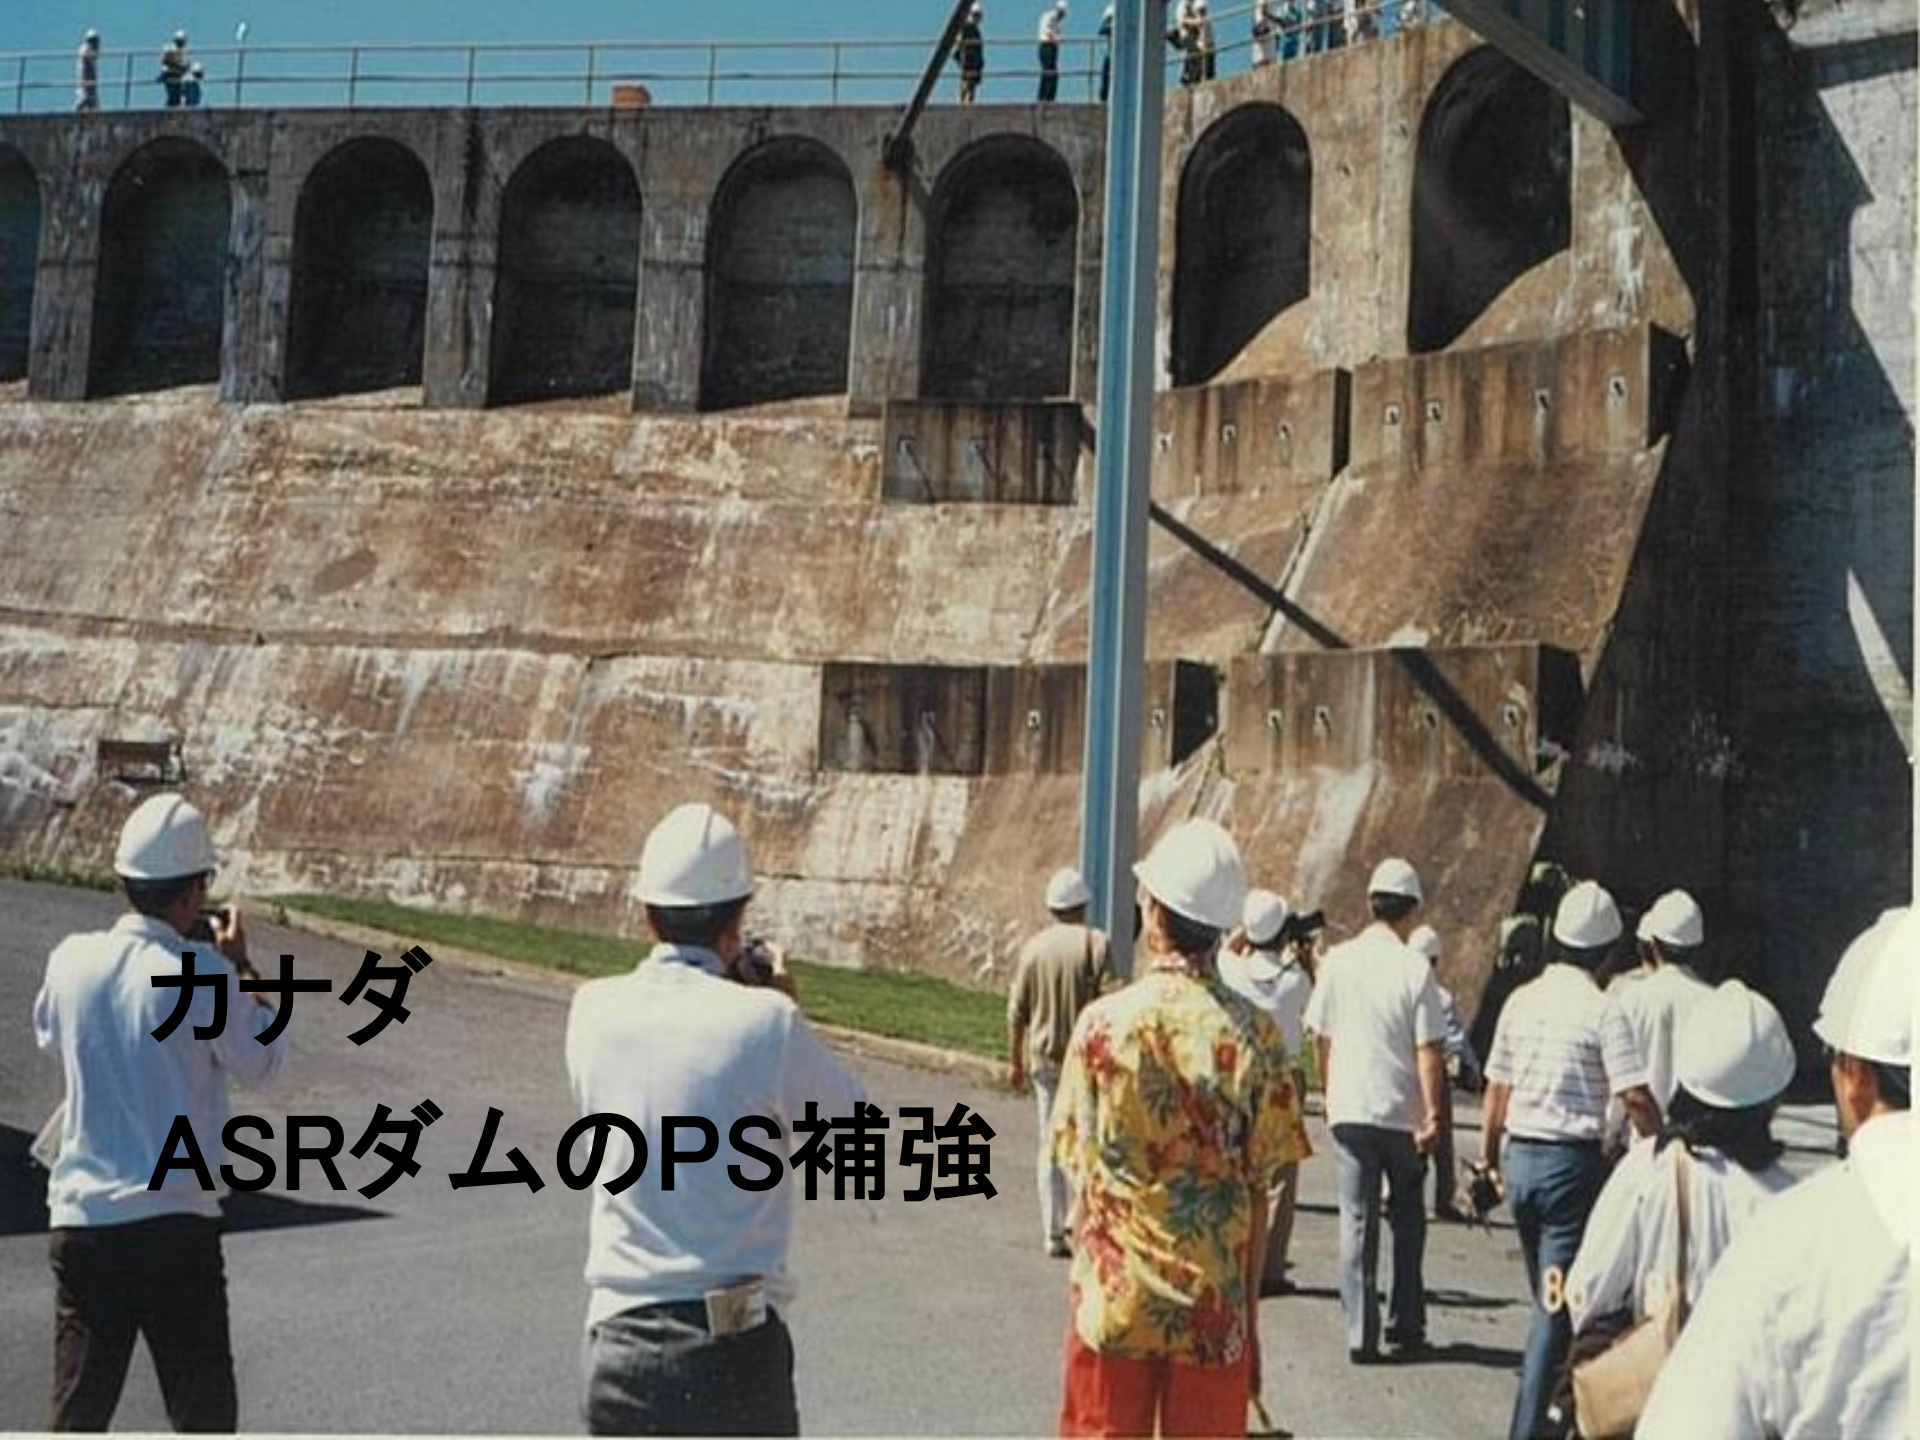
A photograph showing the interior side of a concrete bridge railing. The railing is heavily damaged, with a prominent horizontal crack running across the top. The concrete is spalling and crumbling, revealing the internal structure and rebar. The background shows a green, forested hillside.

橋梁高欄部内側

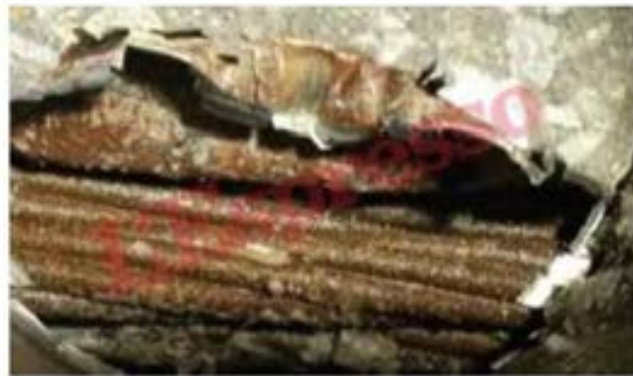
Stays:

- Inspected ducts and wires corroded
- Loss of pretension in the wires
- No injection in the inspected ducts

Stay of Frame 9

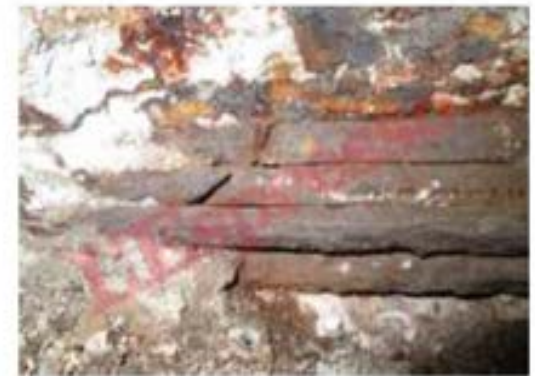
- Inspected ducts and wires corroded
- Loss of pretension in the wires
- No injection in the inspected ducts
- Some wires broken

Girder

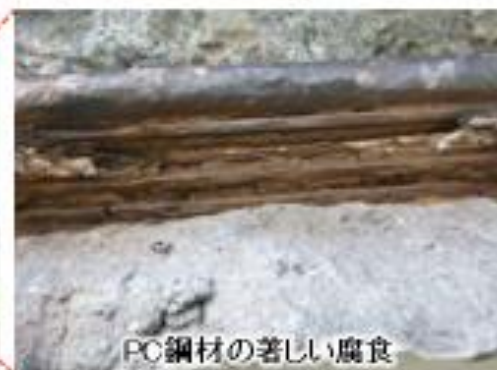
西湘バイパス滄浪橋の劣化

これまでの点検・補修状況

- 防水塗装や電気防食などの補修を繰返し実施
- H3(1991)年 部分的補修*(1回目)、防水塗装
 - H20(2008)年 部分的補修(2回目)、電気防食
 - H27(2015)年 近接目視において補修箇所の再劣化を確認、部分的補修(3回目)
- * コンクリートが剥離した箇所を補修するもの

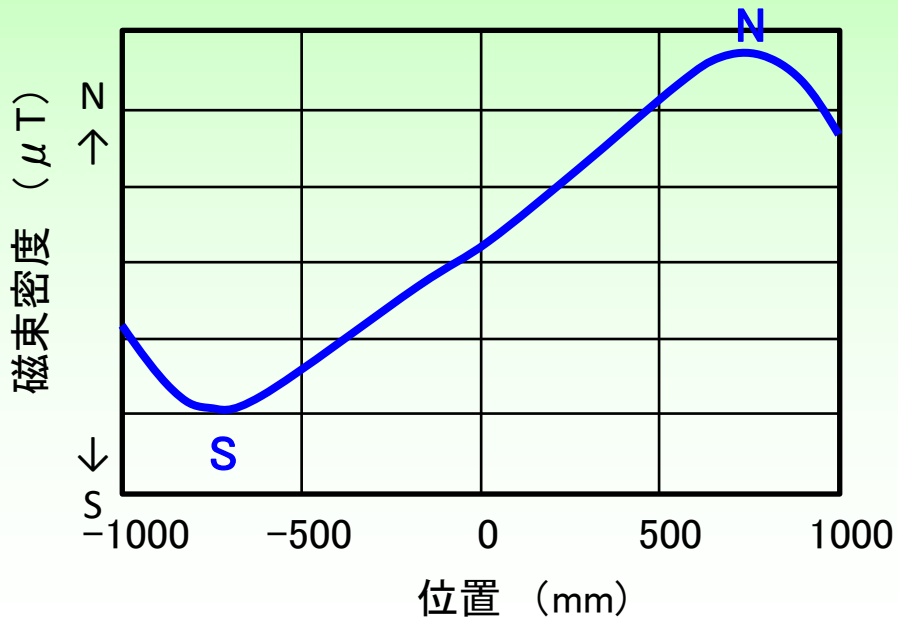
PC鋼材破断なし

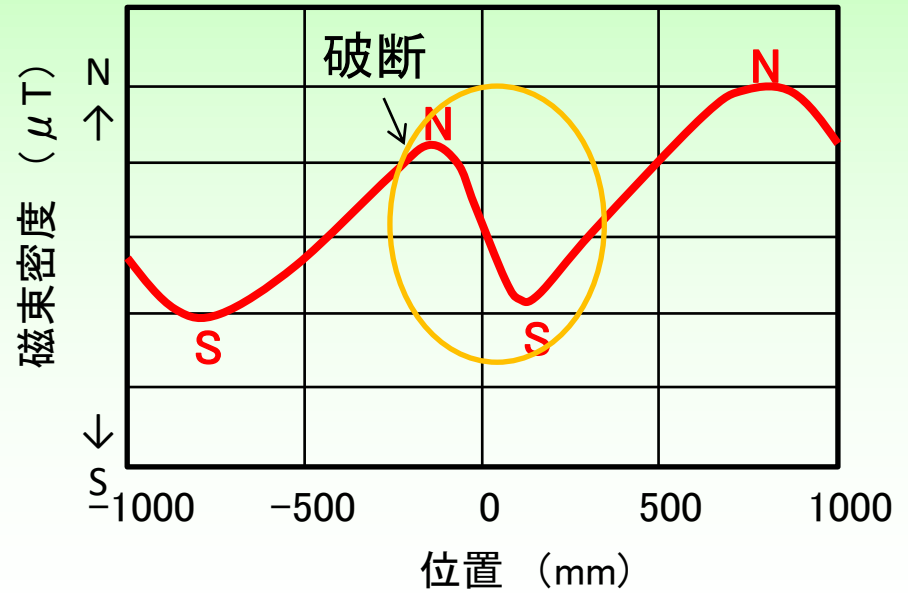
PC鋼材破断あり

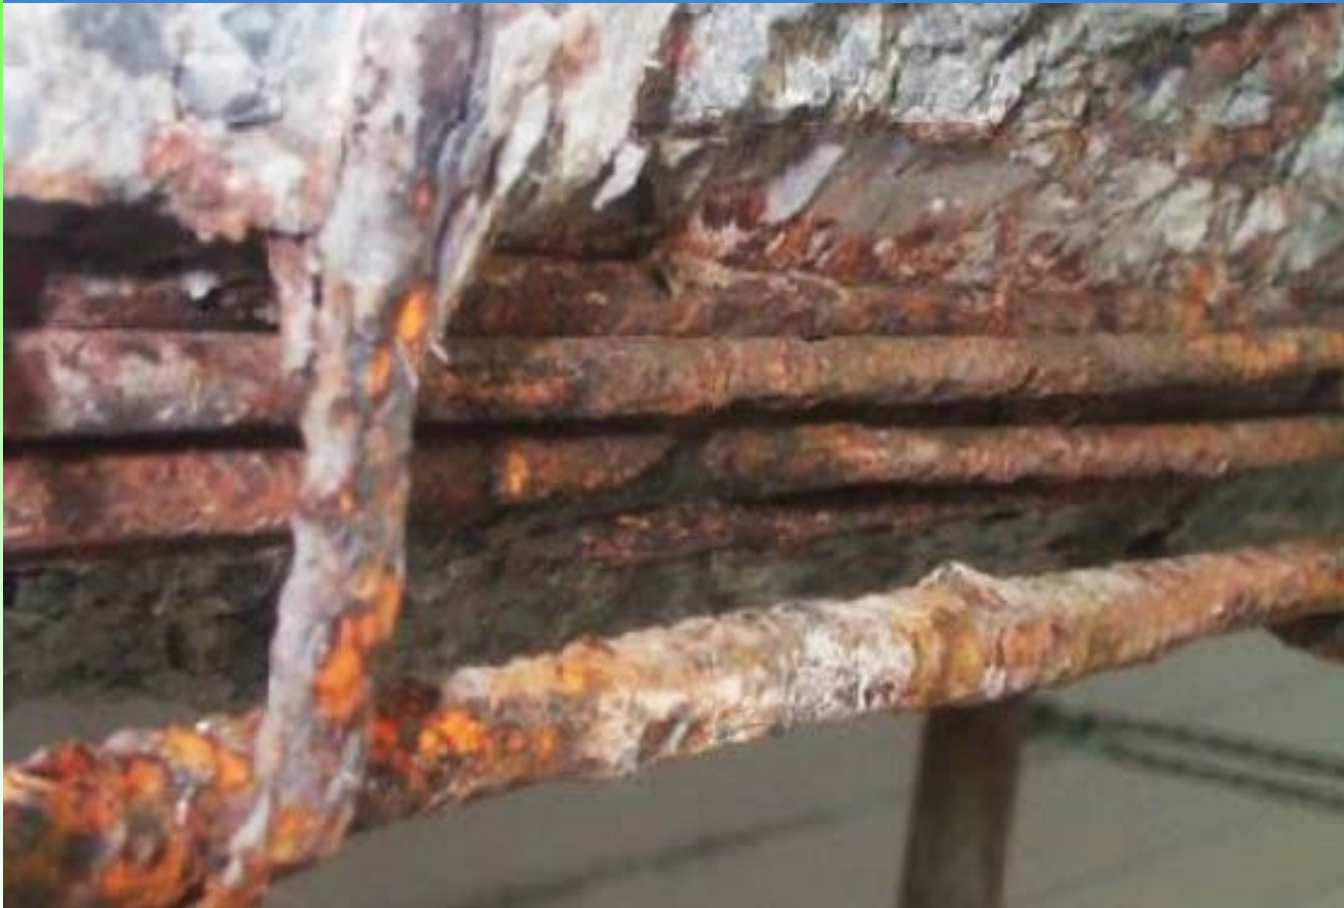
実際の状況（はつり後）

実橋(PCT桁橋)での検証
