Doboku 技士会 東京 第94号

全8回 コンクリート維持管理ワンポイントレッスン

「第2回 コンクリートの劣化を知る その2 ~中性化~」

一般社団法人コンクリートメンテナンス協会 江良 和徳

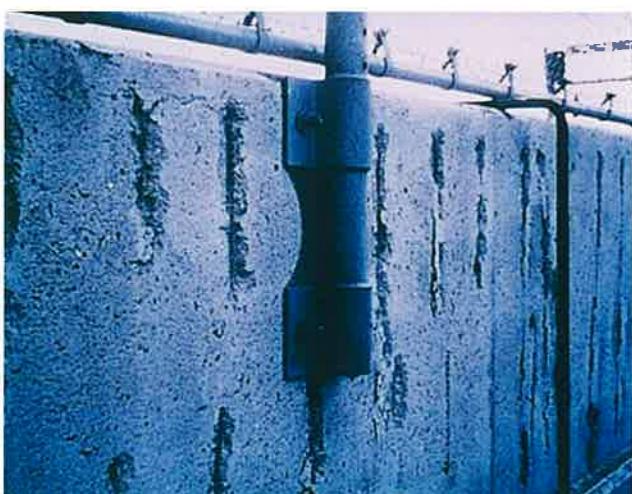
図-1 壁高欄のコンクリート剥落

まずは中性化による劣化事例を見てみましょう。**図-1**は中性化により鉄筋が腐食し、かぶりコンクリートが鉄筋に沿って剥落している状況です。車両の排気ガスなどにより二酸化炭素の供給量が多い壁高欄などは鉄筋のかぶりも小さく、中性化による劣化を受けやすい構造物といえます。**図-2**は道路橋の張出し床版下面において腐食した鉄筋が露出している状況です。この橋梁は初期欠陥として本来あるべき鉄筋かぶりが不足していたようです。かぶりが不足すると中性化による鉄筋腐食は早まります。

中性化の劣化を見る上でのポイントは、塩害と同様にコンクリート表面に現れる様々な変状が必ずコンクリート内部の鉄筋腐食に起因している、という点です。つまり、**図-1**や**図-2**のような変状は、中性化でも塩害でも生じうるということです。劣化メカニズムを理解し、適切な調査・診断を行ったうえで判断することが重要です。

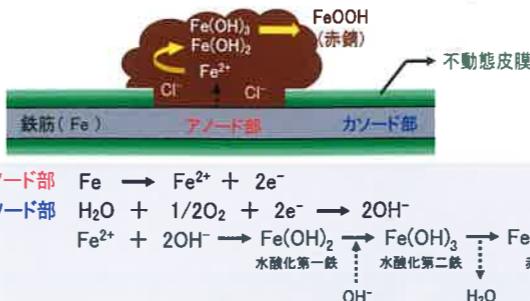
図-4 鉄筋腐食の模式図

高アルカリ環境のコンクリート中にある鉄筋表面には不動態被膜が形成されていますが、pHが概ね11より低くなると不動態被膜は破壊され、鉄筋が腐食環境下に置かれることとなります(**図-4**)。不動態被膜が破壊された後の鉄筋腐食の進行は前回の塩害の稿でも述べたとおり、鉄筋が腐食すると腐食箇所の体積が膨張し、その膨張圧によってコンクリートにひび割れが発生します。そのひび割れを通じて水分、酸素などの劣化因子の供給が容易になると、さらに鉄筋腐食が促進され、コンクリート剥離や剥落、鉄筋の断面減少が生じ、構造物の耐久性能、耐荷性能が低下していきます。これが中性化によるコンクリート構

造物の劣化メカニズムです。鉄筋の腐食開始時期の判定基準は、一般的に中性化残り10mm以下とされています。

ここでポイントとして、「pHの低下によって鉄筋が腐食しやすい状態になる」、「水と酸素によって鉄筋が腐食する」という各々の因果関係を理解してください。また、中性化と塩害は鉄筋の不動態皮膜が破壊されるメカニズムが異なるものの、それ以降の水と酸素の供給によって生じる鉄筋腐食膨張によって構造物の性能低下が進行するという点が共通していることもポイントです。
