亜硝酸リチウムを用いた 港湾コンクリート構造物の補修

江良 和徳

(一社)コンクリートメンテナンス協会 専務理事

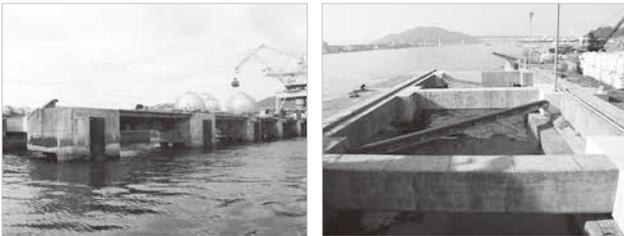
対象構造物は広島港内に位置し、5000t級の船舶が停泊可能なRC造の大規模港湾施設である。対象構造物の外観を写真1に示す。本構造物はかつて都市ガスの原料となる石炭の受入れ施設として1972年に竣工したものの、天然ガス転換に伴い1995年に一旦役目を終えた。しかし、2021年にバイオマス混焼発電所の運転開始に向けてバイオマスおよび石炭の受入れ施設として再整備されることとなった。

写真1 施工対象構造物

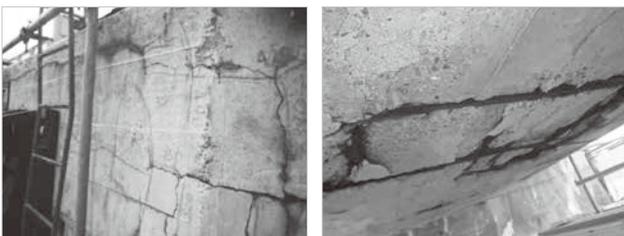
本構造物の梁部および床版部にはコンクリートの浮き、剥離、鉄筋露出が広範囲に発生していた。はつり調査の結果、主鉄筋および配力鉄筋には著しい腐食が認められた。塩化物イオン含有量は最大で4.2kg/m³であり、鉄筋は腐食環境にあると判断された。また、梁部には亀甲状または水平方向のひび割れが多数発生しており、そのひび割れ延長や密度は10年前の調査時から大きく進展していることが判明した。また、走査型電子顕微鏡による観察の結果、アルカリシリカゲル特有の反応生成物が検出された。以上により、

写真2 劣化状況（ひび割れ、鉄筋露出）

本構造物の劣化原因は塩害とASRの複合劣化であり、鉄筋腐食およびASRによる膨張はいずれも進行過程にあると評価された。代表的な劣化状況を写真2に示す。

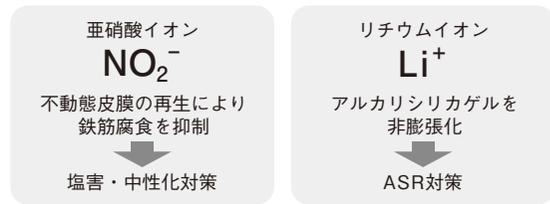
亜硝酸リチウムは鉄筋腐食抑制効果およびアルカリシリカゲル非膨張化という二つの効果を持つコンクリート用補修材料(図1)として広く認識されており、主として塩害、中性化およびASRで劣化したコンクリート構造物の補修材料として活用される。亜硝酸リチウムの成分のうち、亜硝酸イオン $[\text{NO}_2^-]$ は鉄筋表面の不動態皮膜を再生する効果を有する。不動態皮膜の再生により以後の鉄筋腐食反応は不活性な状態となり、進行が抑制される。一方、リチウムイオン $[\text{Li}^+]$ はアルカリシリカゲルを非膨張化する効果を有する。アルカリシリカゲルにリチウムイオンが供給されることによって、その一部が水に対する溶解性や吸湿性を持たないリチウムシリケートに置換され、アルカリシリカゲルの吸水膨張反応は収束して以後のアルカリシリカゲル膨張が抑制される¹⁾。その用途もひび割れ注入工、表面含浸工、表面被覆工、断面修復工、内部圧入工などさまざまな補修工法として実用化されている²⁾。

図1 亜硝酸リチウムの補修効果

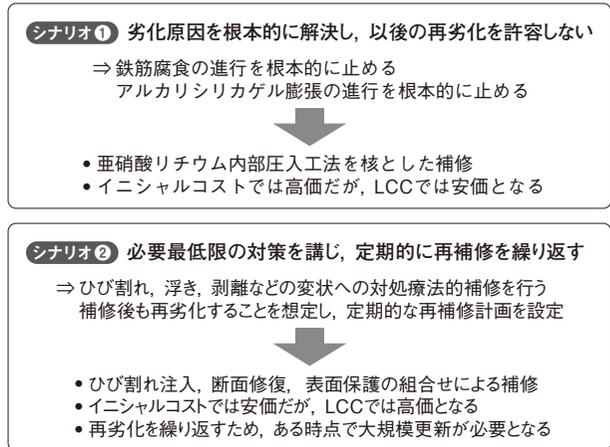
図2 維持管理シナリオに応じた補修工法選定

硝酸リチウムを併用することとした。さらに、これらの塩害およびASRはいずれも将来的に進行すると予測されるため、補修後の維持管理シナリオとして①劣化原因を根本的に解決し、以後の再劣化を許容しない②必要最低限の対策を講じ、定期的に再補修を繰り返すの二つを想定した(図2)。本構造物は頻繁な船舶の停泊が予測される重要施設であり定期的な補修工事を実施できないため再劣化は許容しにくく、さらに残存供用期間におけるLCC評価でも有利となることから、シナリオ①による維持管理を行う方針となり、それに該当する補修工法として表に示す工法が採用された。次節より各工法の概要を示す。

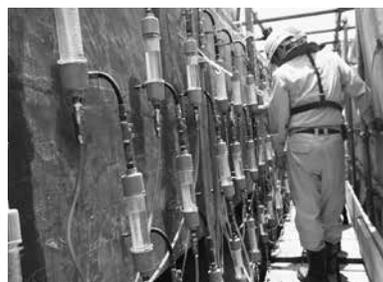
写真3 亜硝酸リチウム内部圧入工法の施工状況

入工法は、劣化したコンクリート躯体に小径の削孔を行い、そこから亜硝酸リチウムを加圧注入してコンクリート部材内部へ浸透させる工法である。浸透した亜硝酸リチウム（うち亜硝酸イオン）が鉄筋位置に到達すれば不動態皮膜再生効果が発揮され、以後の鉄筋腐食反応が抑制される。また、亜硝酸リチウム（うちリチウムイオン）が反応性骨材周囲のアルカリシリカゲルに到達すればゲルが非膨張化され、以後のアルカリシリカゲル膨張反応が抑制される。そのため、塩害とASRの複合劣化の補修として内部圧入工法を施す場合、亜硝酸リチウムの浸透範囲は対象構造物の部材全体と設定される。

施工手順としては、まずコンクリート表面に生じているひび割れをひび割れ注入工法で閉塞する。コンクリート表面に浮き、剥離が生じている箇所には断面修復工法を施す。これらは亜硝酸リチウムを内部圧入する際に表面への漏出を防止するための事前処置として不可欠な工程である。コンクリート表面の漏出防止工が完了した後、ダイヤモンドコアドリルでφ10mmの圧入孔を削孔する。削孔間隔は500mmの千鳥配置を標準とする。すべての圧入孔にカプセルタイプの圧入装置を設置し、劣化原因に応じて算出した亜硝酸リチウム必要量を内部圧入する。本構造物は塩害とASRの複合劣化であるため、塩化物イオン量から決まる亜硝酸イオン必要量と、アルカリ総量から決まるリチウムイオン必要量の双方を考慮して、15.7kg/m³の亜硝酸リチウムを設計圧入量と定めた。注入圧力は0.5MPaを標準とし、コンプレッサーで加圧する。圧入期間は注入量やコンクリートの状態によって異なり、本構造物では2週間程度（1日8時間施

工)で圧入作業が完了した。内部圧入工が完了した後、圧入孔を充填し、コンクリート表面全体に表面保護工を施工して完了となる。亜硝酸リチウム内部圧入工法の施工状況を写真3に示す。

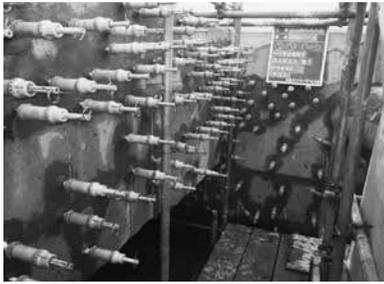
写真4 亜硝酸リチウム併用型ひび割れ注入工法の施工状況

前述した亜硝酸リチウム内部圧入工法が本構造物の劣化補修のためのおもな工法であるのに対し、ひび割れ注入工法はその事前処理として位置づけられる。本構造物には鉄筋腐食に伴う鉄筋に沿ったひび割れやアルカリシリカゲル膨張による亀甲状ひび割れなどが多数発生していたため、内部圧入時の亜硝酸リチウム漏出防止の観点からひび割れを閉塞することが不可欠である。本構造物のひび割れ注入工には、内部圧入工法との併用実績の豊富な亜硝酸リチウム併用型ひび割れ注入工法が選定された。ひび割れ注入工法の本来の目的はひび割れの閉塞およびひび割れを通じた劣化因子侵入の抑制であるが、補修材料に亜硝酸リチウムを併用することで、ひび割れと交差している鉄筋には不動態皮膜再生効果を、ひび割れと交差しているアルカリシリカゲルにはゲルの膨張抑制効果を付与することができる。

動低圧注入器を250mm間隔で設置し、注入器間のひび割れをポリマーセメントモルタルでシールする。注入作業は2段階とし、まず亜硝酸リチウムを先行注入する。これによりひび割れ内部をプレウェッティングすると同時に、鉄筋もしくはアルカリシリカゲルに亜硝酸リチウムを供給する。先行注入の施工完了後、ひび割れ内部が乾燥しないうちに同じ自動低圧注入器を用いて超微粒子セメント系注入材を本注入する。超微粒子セメント系注入材がひび割れ内部で硬化し、ひび割れ部を一体化して閉塞することで以後の劣化因子の侵入を抑制する。亜硝酸リチウム併用型ひび割れ注入工法の施工状況を写真4に示す。

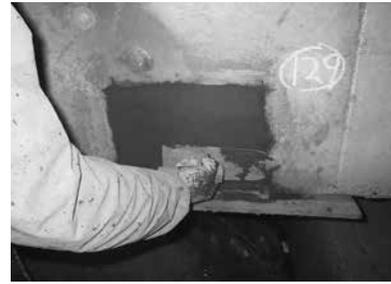
写真5 亜硝酸リチウム併用型断面修復工法の施工状況

前述した亜硝酸リチウム内部圧入工法が本構造物の劣化補修のための主たる工法であるのに対し、断面修復工法もその事前処理として位置づけられる。本構造物には鉄筋腐食に伴うコンクリートの浮き、剥離、鉄筋露出が多数発生していたため、内部圧入時の亜硝酸リチウム漏出防止の観点から物理的な断面修復が不可欠である。本構造物の断面修復工法には内部圧入工法との併用実績の豊富な亜硝酸リチウム併用型断面修復工法が選定された。断面修復工法の本来の目的は漸弱化したコンクリートの除去およびその範囲の物理的な修復であるが、補修材料に亜硝酸リチウムを併用することで、腐食した鉄筋へ不動態皮膜再生効果を付与することができる。

ターで縁切りを行い、コンクリート不良部をはつり落とし、腐食した鉄筋を完全に露出させる。次に鉄筋周囲をワイヤーブラシやディスクサンダーでケレンを行い、腐食生成物(錆)を入念に除去する。その後、防錆材として亜硝酸リチウムを鉄筋周囲とはつり面全体に塗布した上で亜硝酸リチウム含有ポリマーセメントモルタルにて断面を修復する。この時、1層の埋戻し厚さは20~30mmを目安とし、下地のモルタルが充分硬化したのを確認して、次のモルタル層を重ねる。亜硝酸リチウム併用型断面修復工法の施工状況を写真5に示す。
