# コンクリート構造物の補修・補強で 持続可能な未来を -シナリオデザイン-

京都大学 名誉教授  
宮川豊章

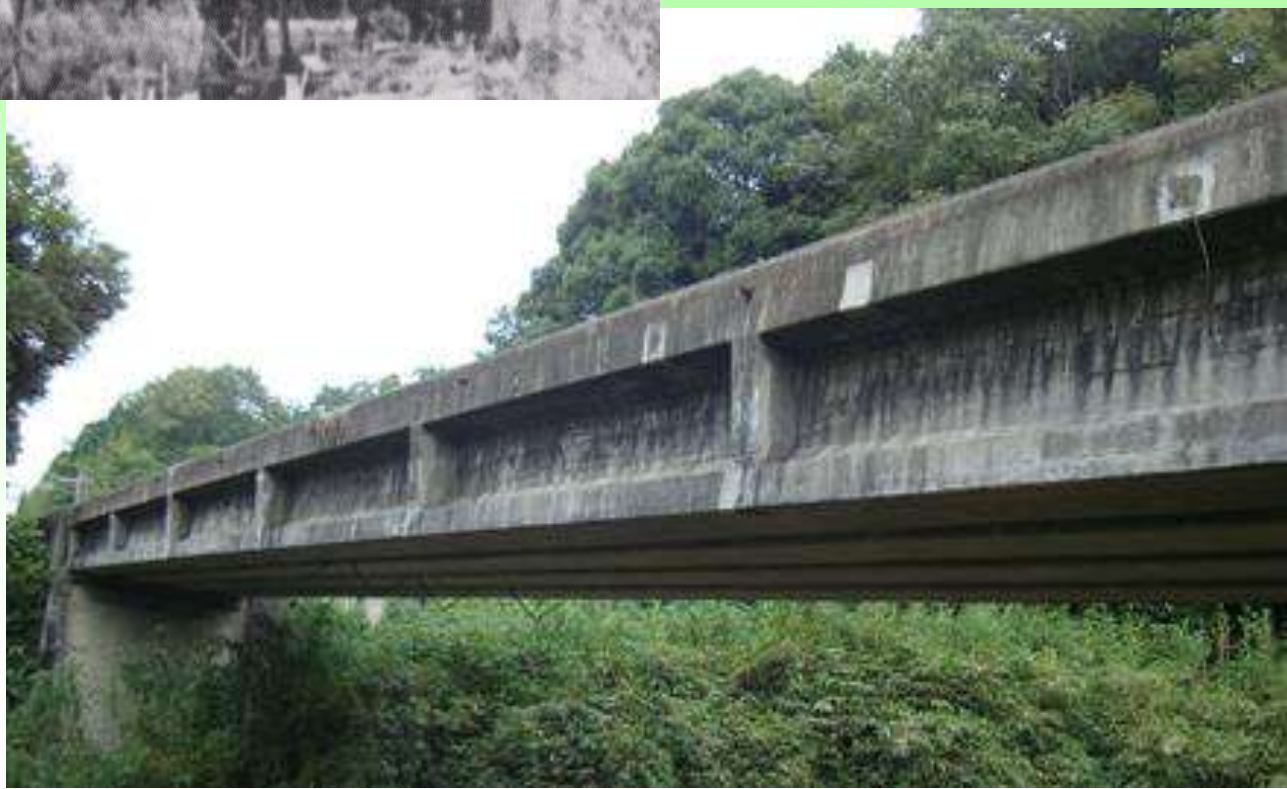
# 第一 大戸川橋 (1954) 滋賀県

支間30m

本格的ポストテンション橋梁

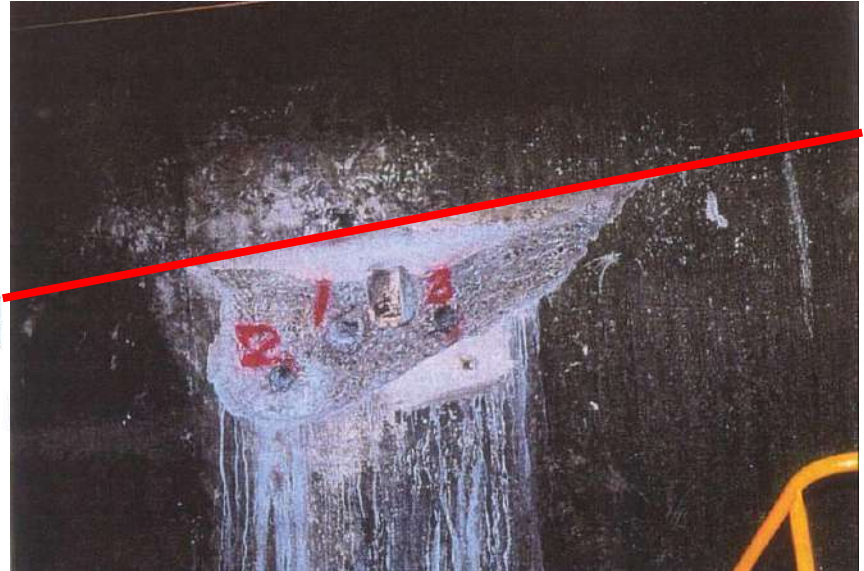
# 山陽新幹線福岡トンネル壁面コンクリート塊落下事故1999.6

## ●コンクリートはく落部分の概要

[トンネル断面図]

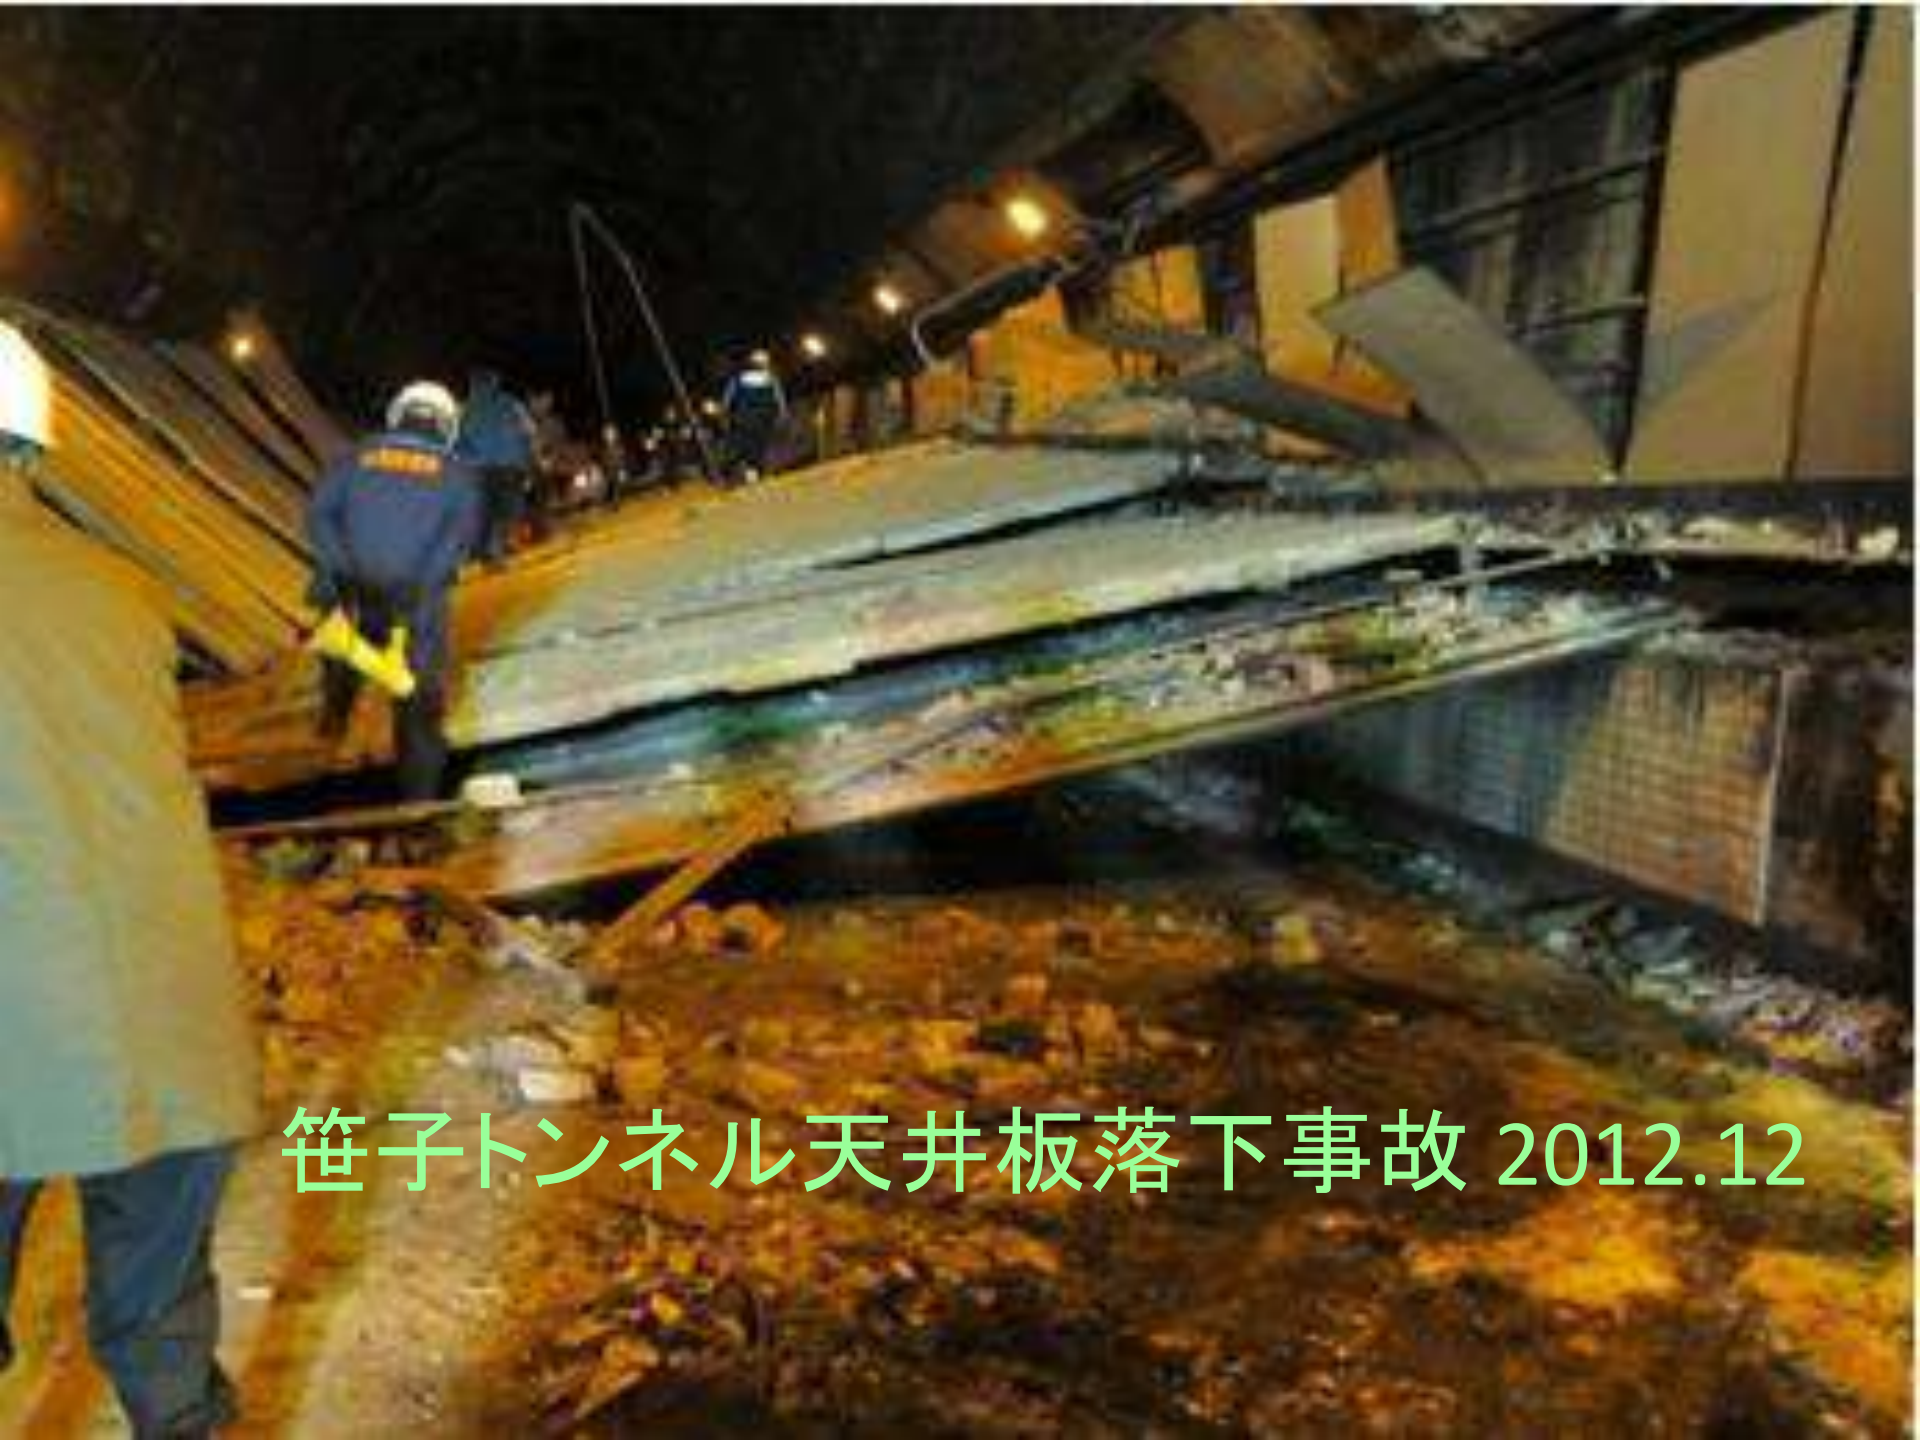
## 内的塩害(複合劣化)

床版下面コンクリートの剥落

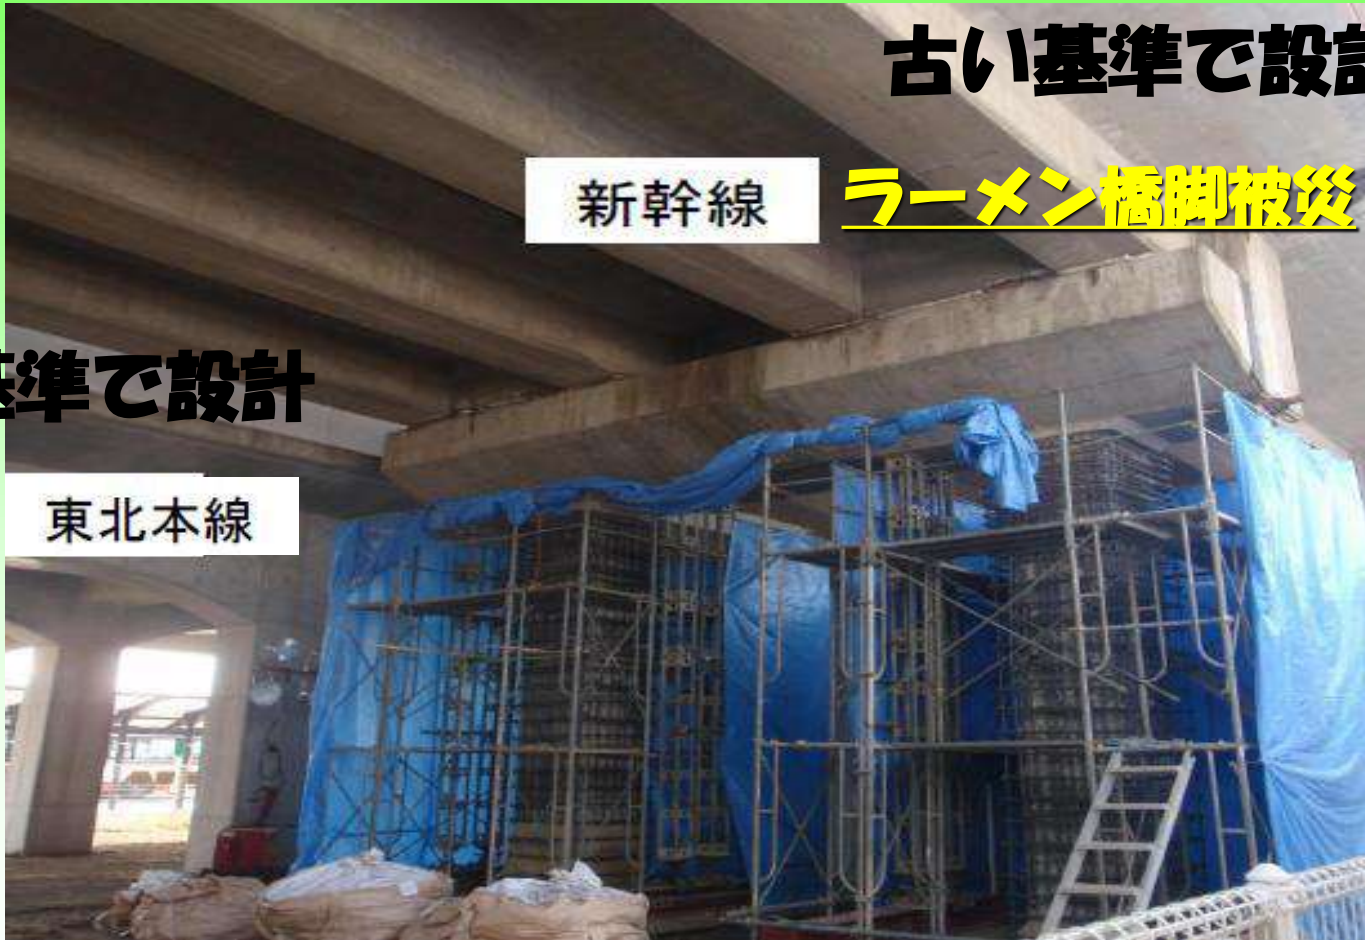
# 作用と保有性能

古い基準で設計

新幹線

ラーメン橋脚被災

新しい基準で設計

被災なし

東北本線

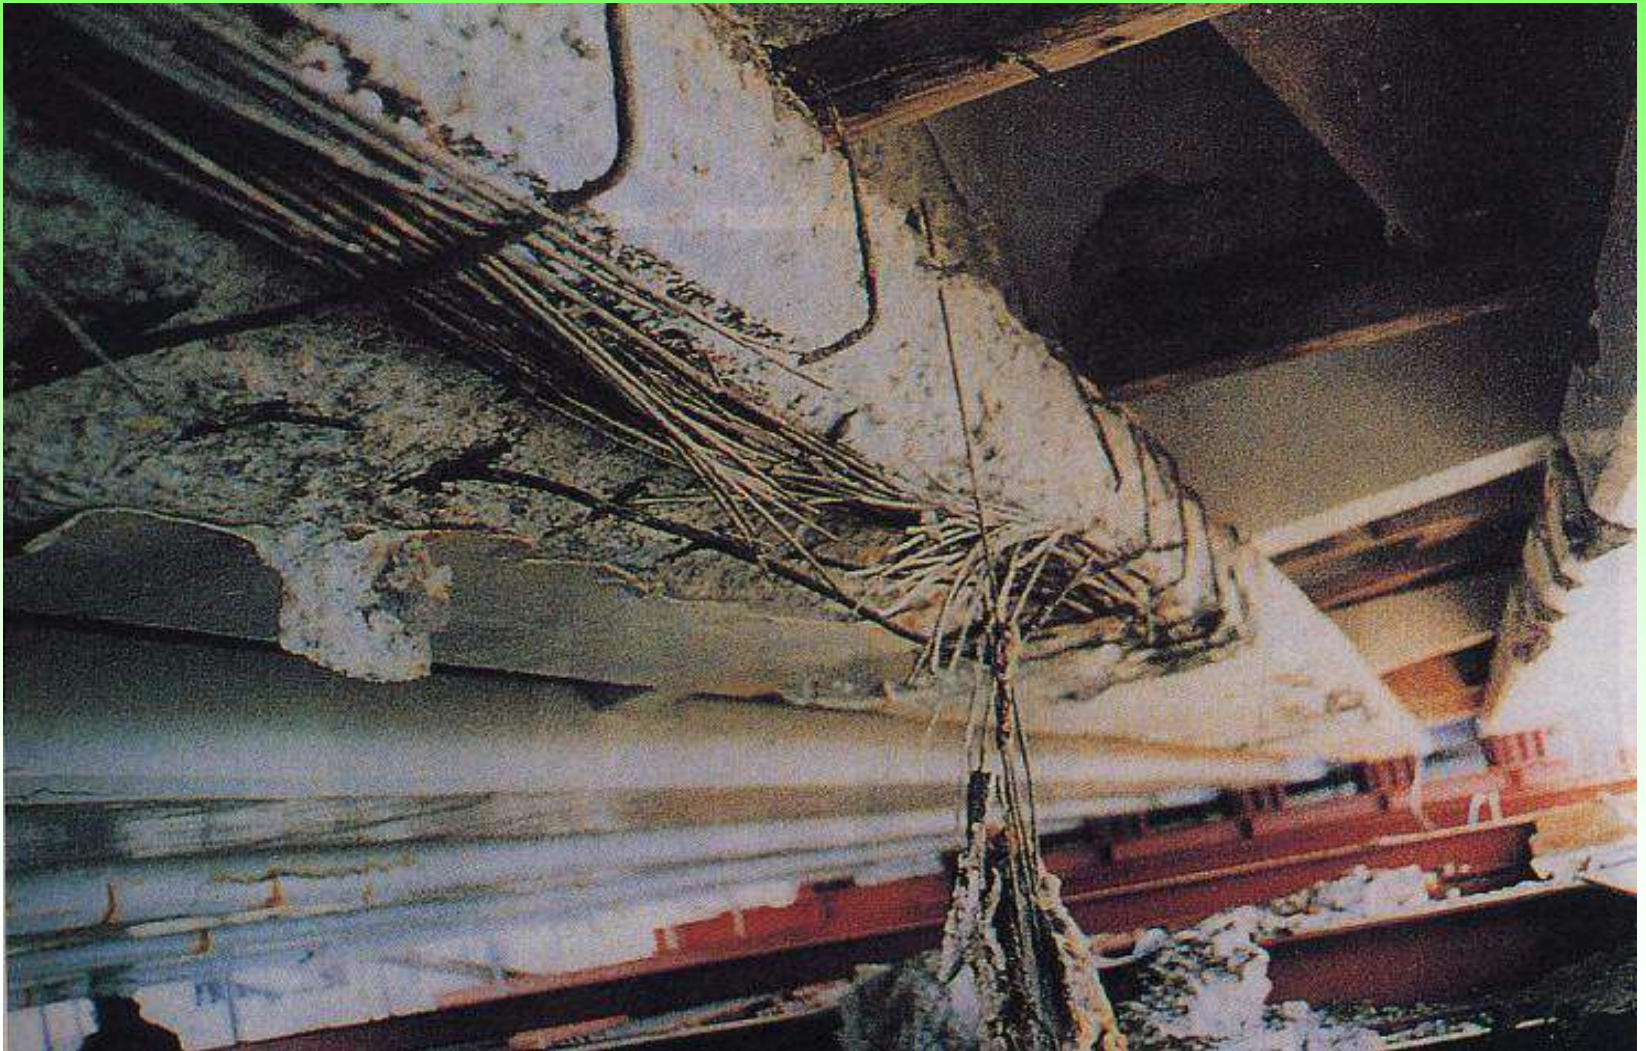
# 劣化（≡古い基準）と耐震・耐荷性能

地震で壊れるのではなく、地震をきっかけに劣化で壊れる！

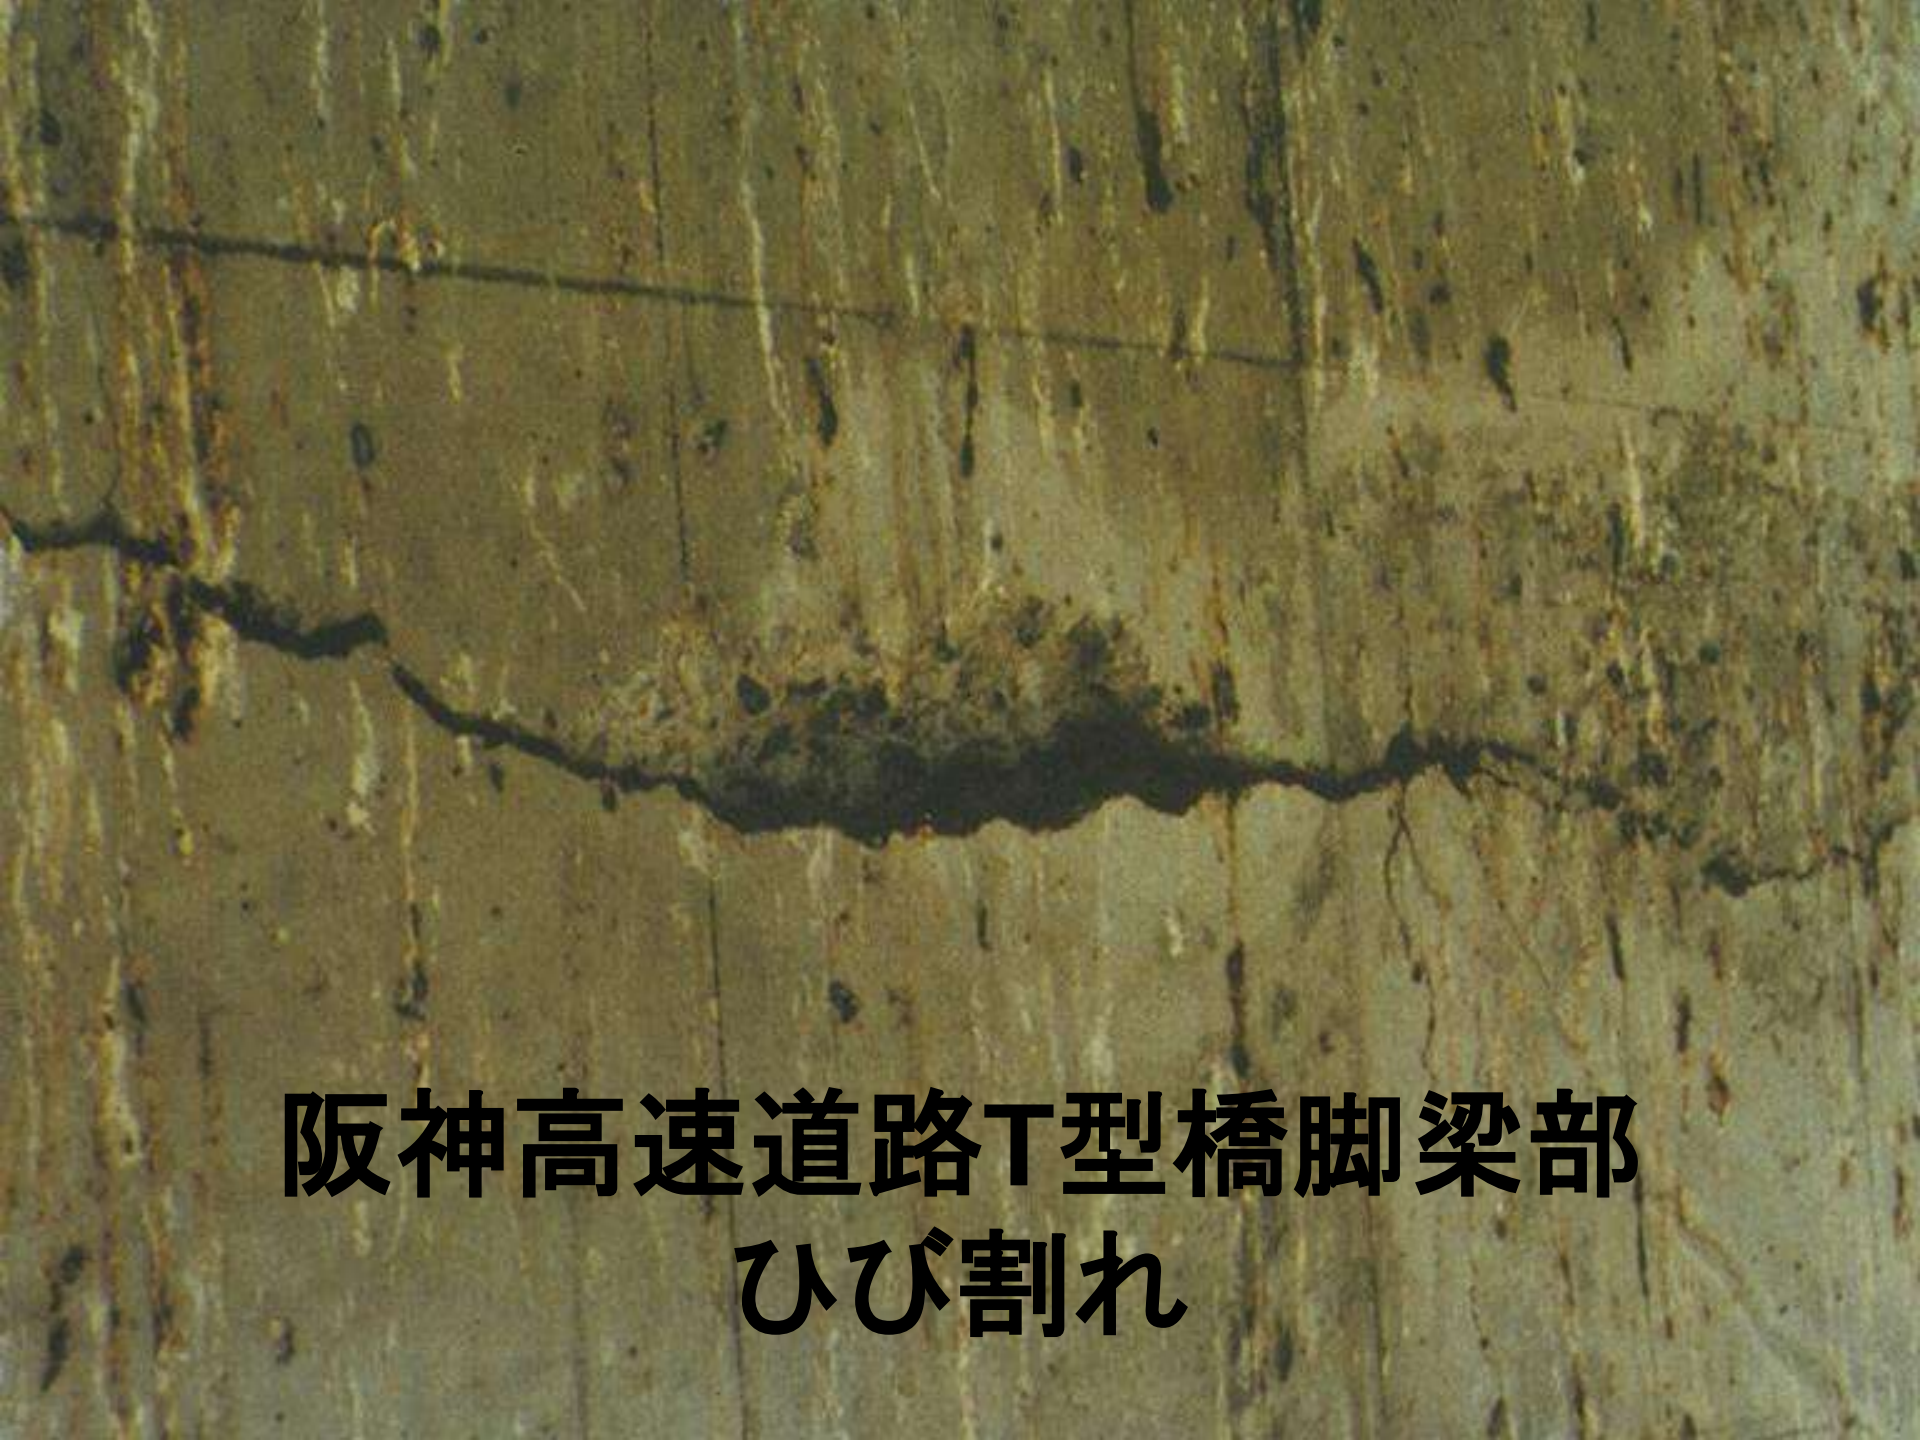
A close-up photograph of a concrete bridge pier. A prominent, jagged horizontal crack runs across the middle of the frame, indicating structural damage. The concrete surface is weathered and shows signs of aging.

**阪神高速道路T型橋脚梁部  
ひび割れ**

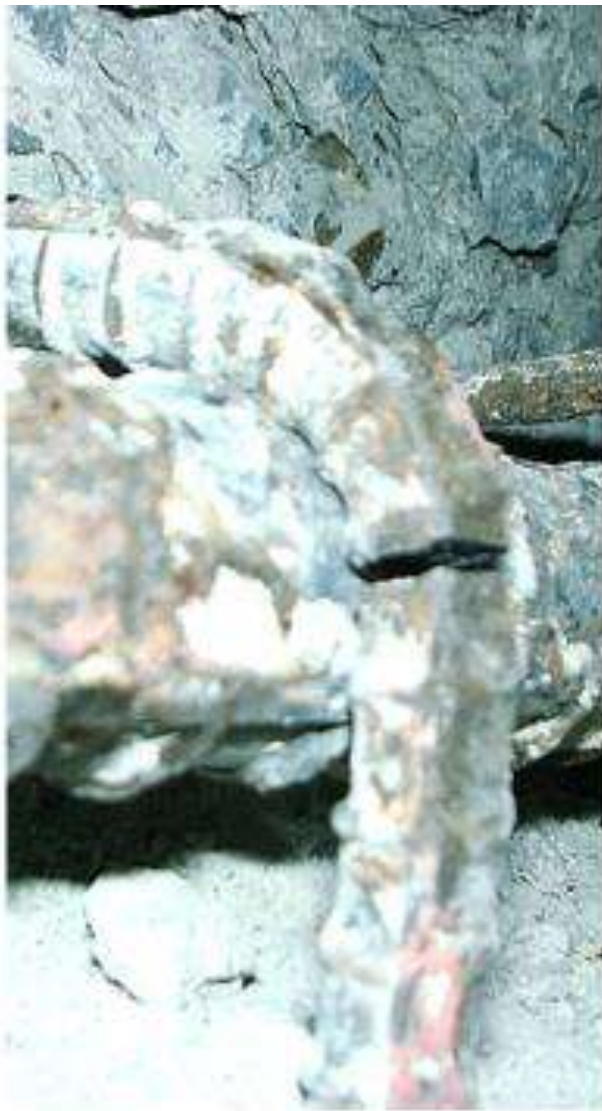
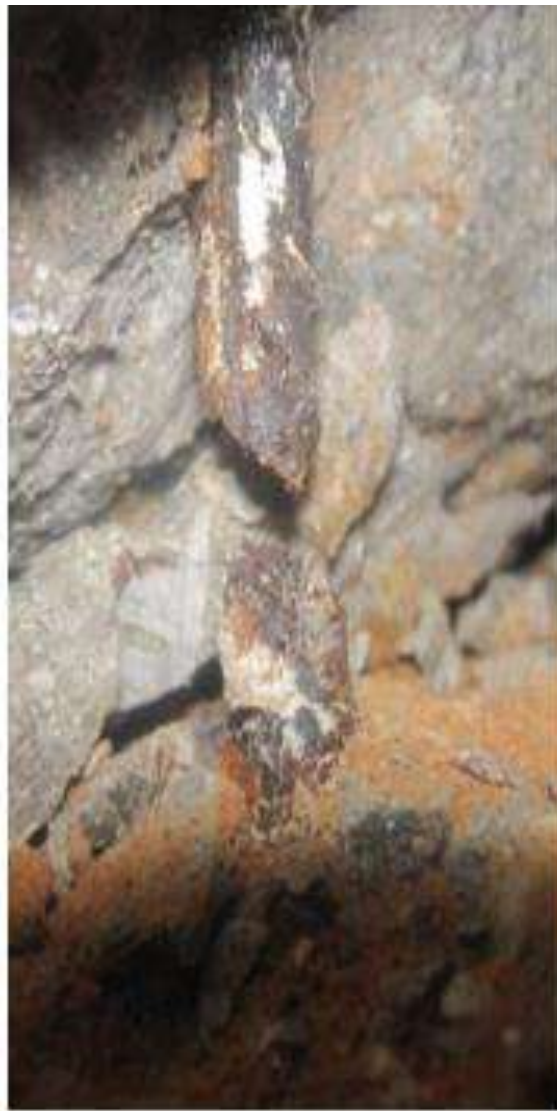
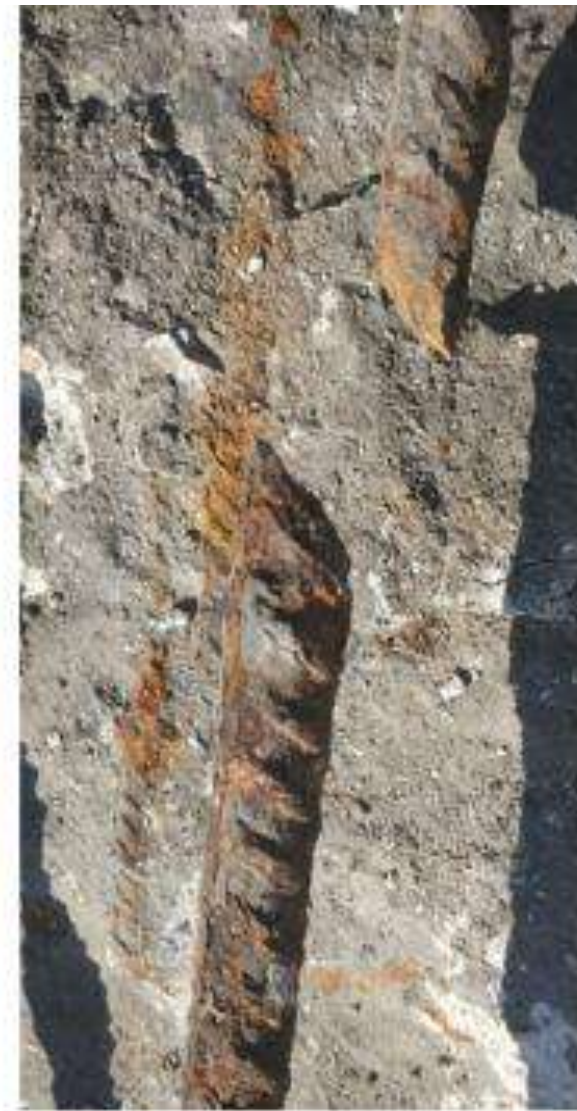
## ASRによる鉄筋破断の例

日本

ブラジル

スペイン

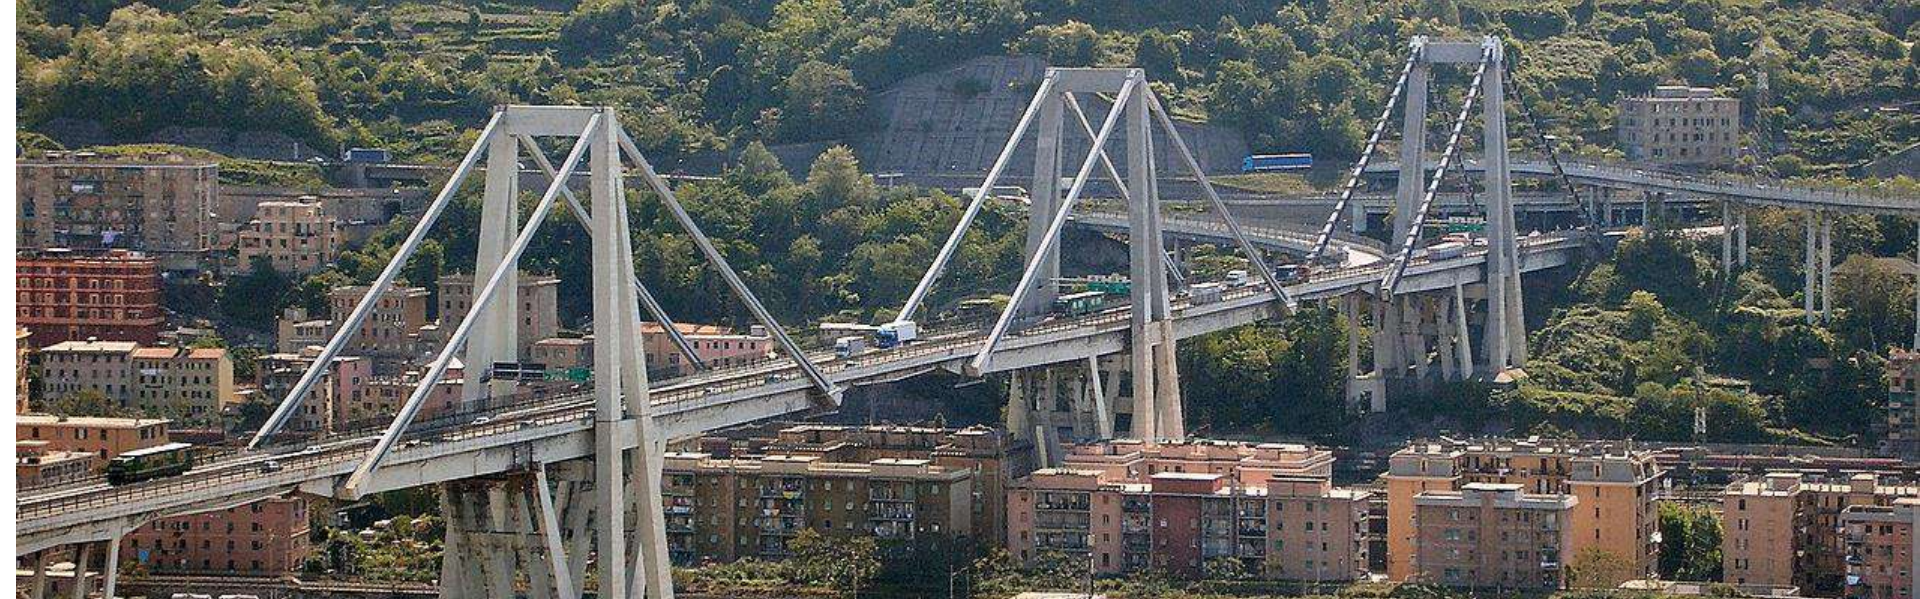
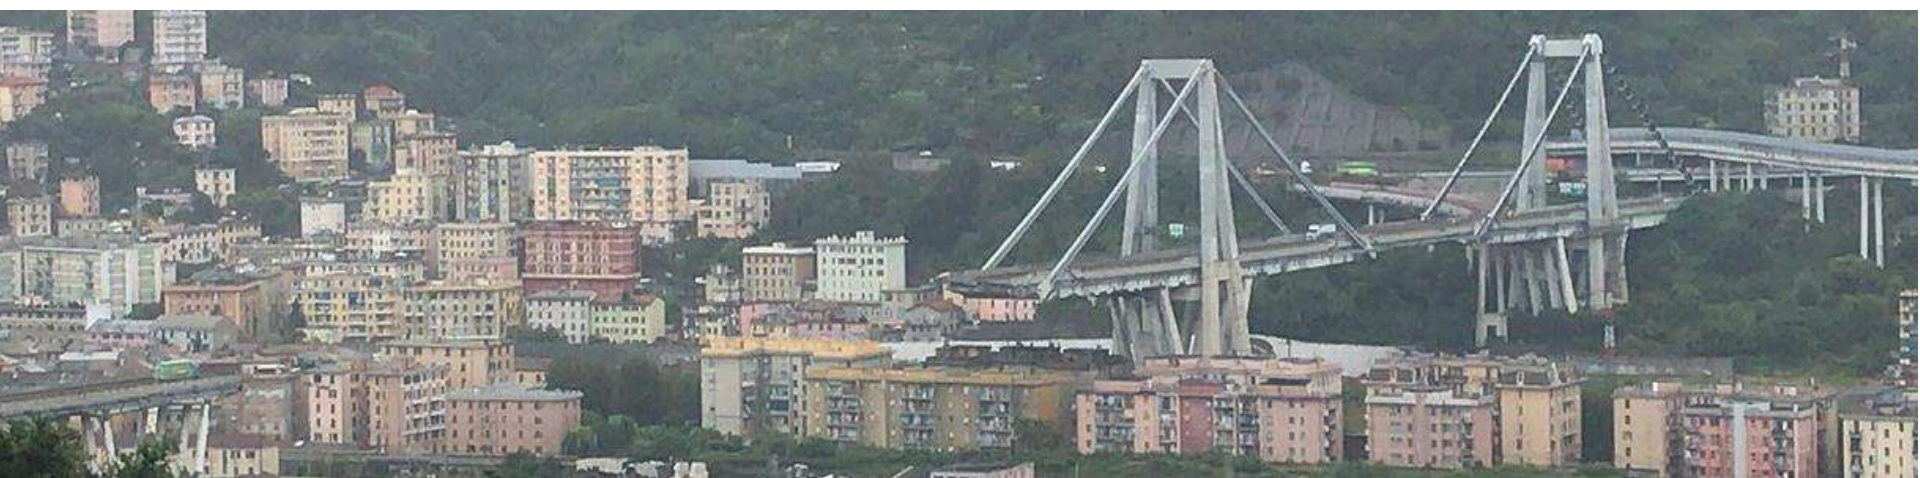
**Polcevera (Morandi) viaduct (1964)**

**落橋前**

**落橋後 (2018)**

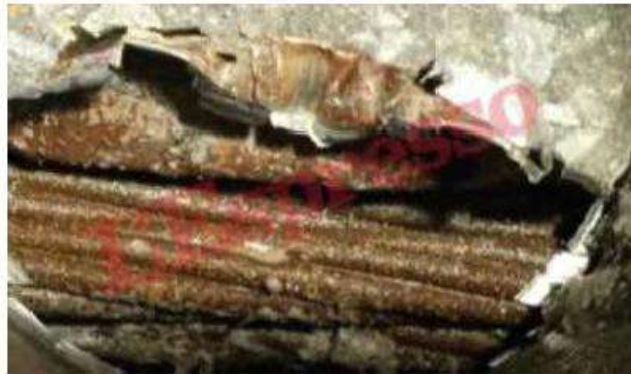
Stay of Frame 9

Stays:

- Inspected ducts and wires corroded
- Loss of pretension in the wires
- No injection in the inspected ducts

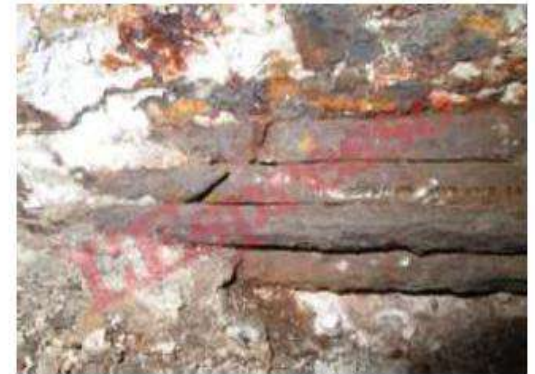
Girder

Girder:

- Inspected ducts and wires corroded
- Loss of pretension in the wires
- No injection in the inspected ducts
- Some wires broken

Increase of deterioration with respect to 2003 and 2008 inspections

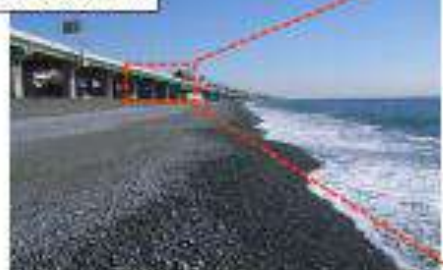
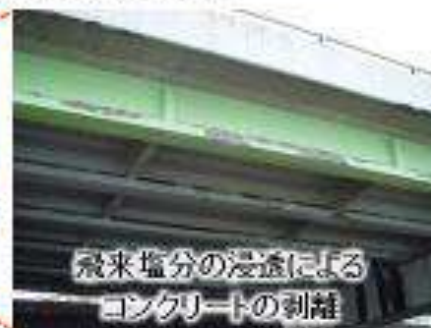
損傷状況

飛来塩分の浸透による  
コンクリートの剥離

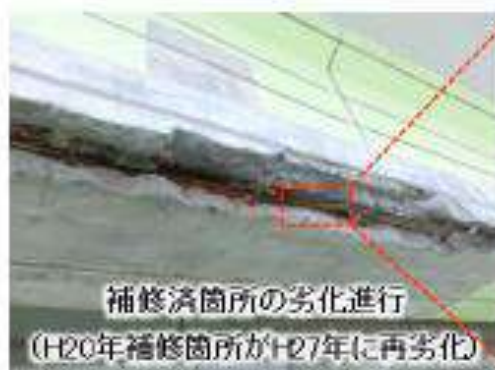
補修済箇所の劣化進行  
(H20年補修箇所がH27年に再劣化)

- H3(1991)年 部分的補修\*(1回目)、防水塗装
- H20(2008)年 部分的補修(2回目)、電気防食
- H27(2015)年 近接目視において補修箇所の再劣化を確認、部分的補修(3回目)

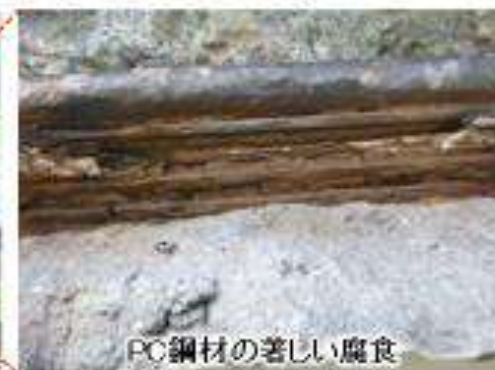
PC鋼材の著しい腐食

| 長期保全メニュー | 定期点検や更新事業の実施等により得られた新たな知見 | 劣化写真 |
|---|---|---|
| PC鋼材の腐食及びグラウト充填不足への対応 | <ul style="list-style-type: none"> <li>➤ 海岸からの水分・飛来塩分がコンクリート内に浸透しており、特にグラウトの充填不足の範囲ではグラウトによる防食効果が無いため、桁やPC鋼材が著しく劣化。</li> <li>➤ 防水塗装、電気防食などの補修を繰返し実施しているが、架橋から約50年が経過し、これまでの補修方法では劣化が抑制できず、剥離、PC鋼材の著しい腐食が発生。</li> </ul> | |
