# 2050年に向けたコンクリート構造物の 維持管理技術のイノベーション

～ 非破壊検査技術を中心として ～

大阪大学大学院 工学研究科 鎌田 敏郎

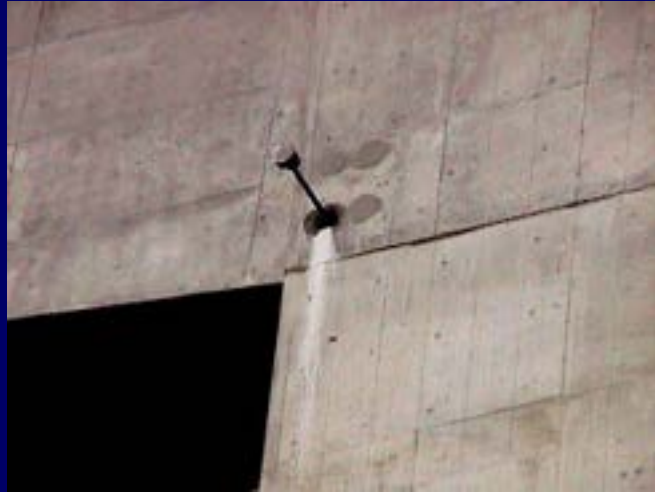
横締めPC鋼棒の破断

たとえば、PCグラウト充填不足による変状に対して

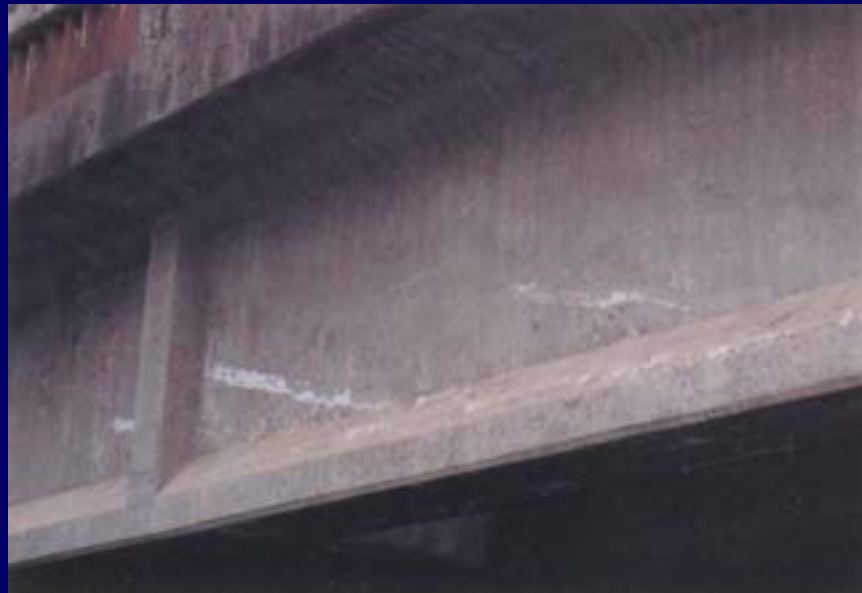
シースに沿ったひび割れ, エフロレッセンス

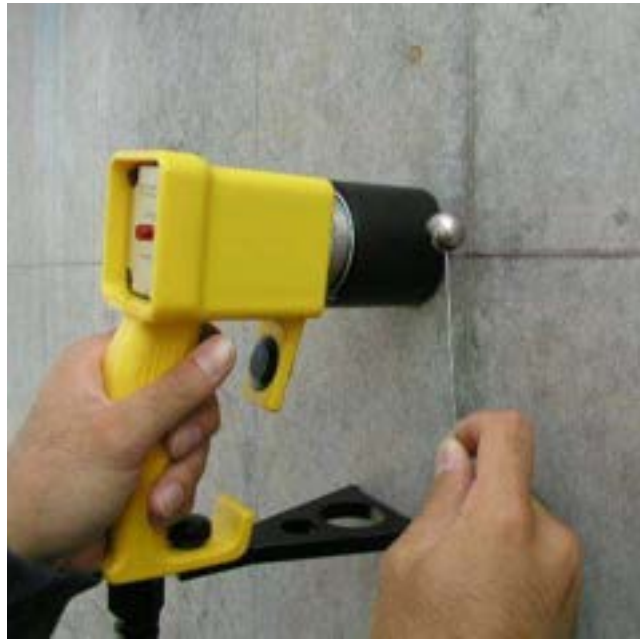
PCグラウト充填状況の非破壊評価方法として、**評価原理が明解な手法の一つにインパクトエコー法**がある。これは、**コンクリートを直接叩いて弾性波で診る**方法であり、適用実績も豊富である。

➡ ただし、シース径が小さくかぶりが多い場合、あるいは、コンクリートにひび割れがある場合など、評価が難しくなる場合もある。

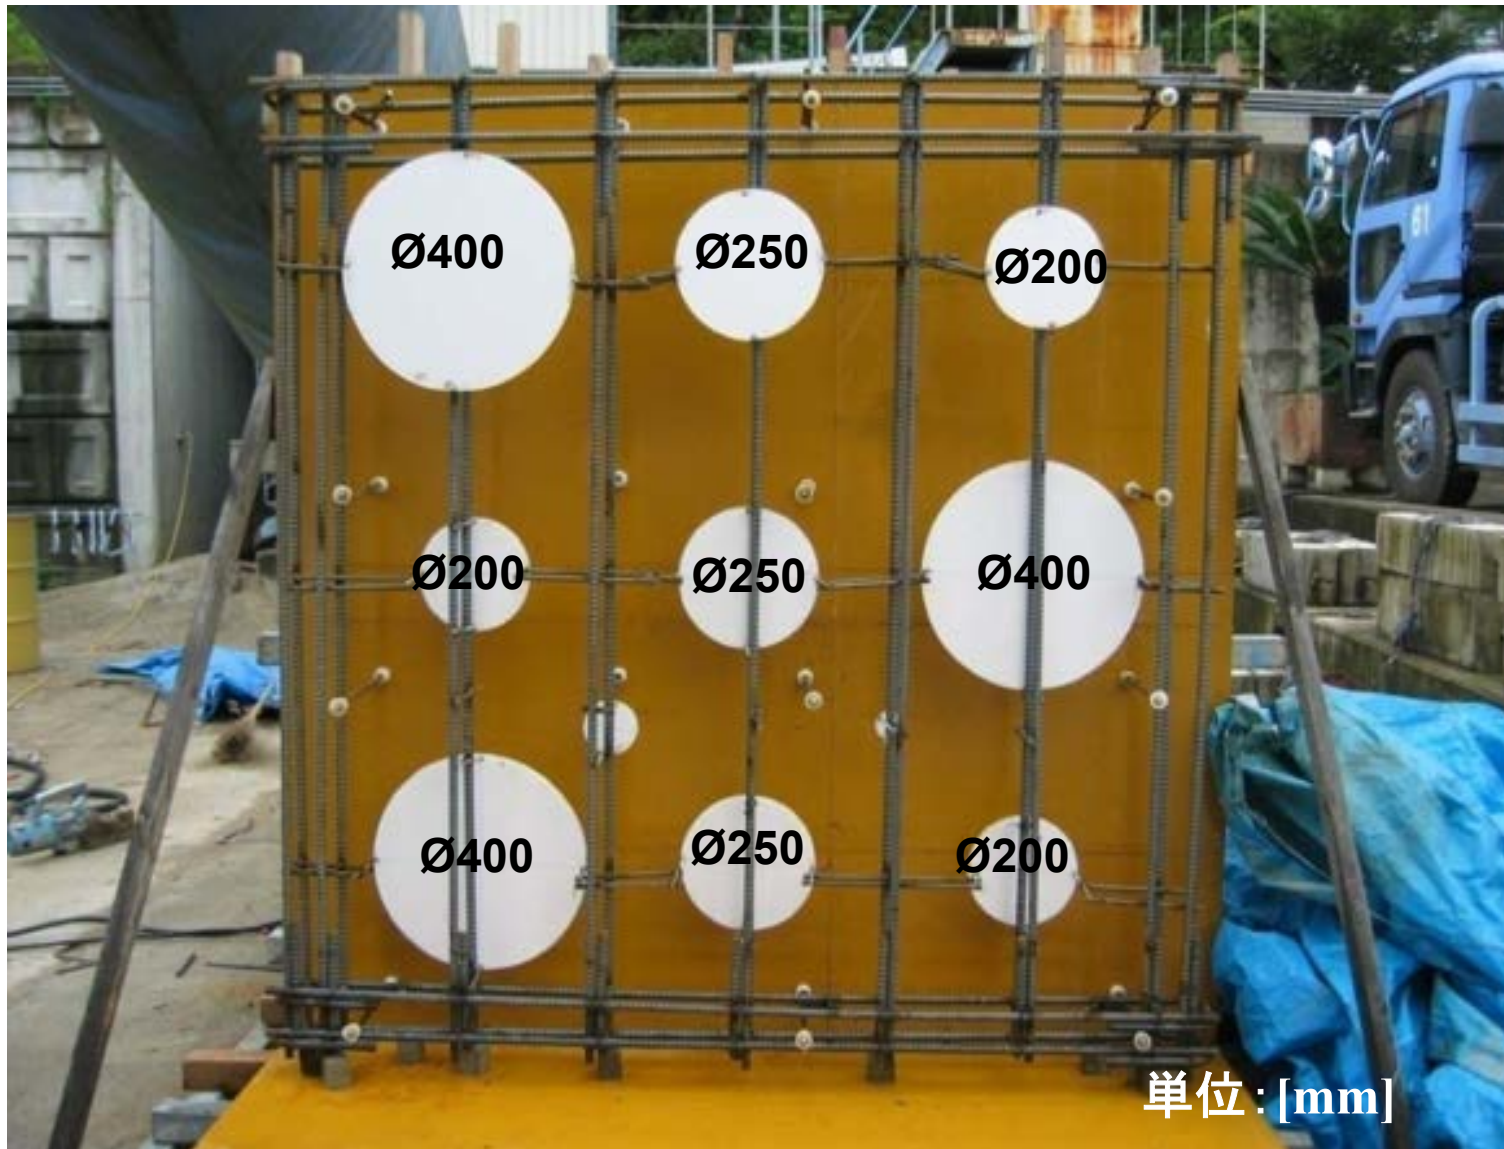
# 人工欠陥の配置状況

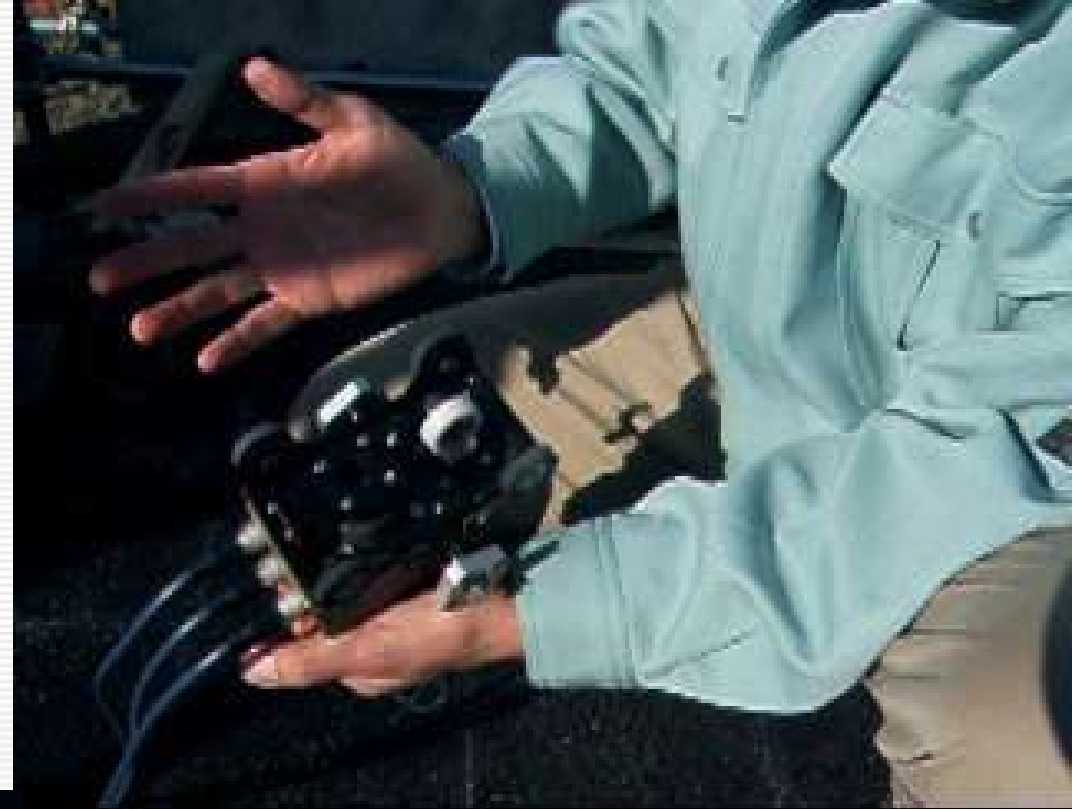
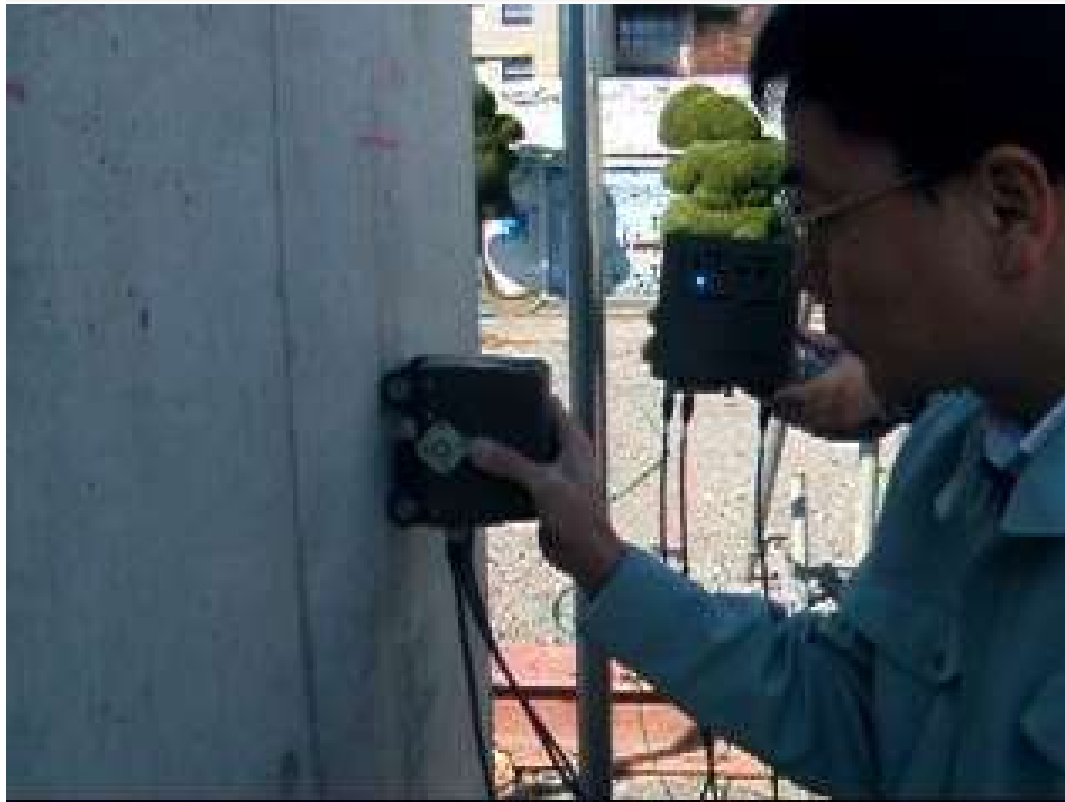
ローラー型振動センサと  
波形判定ソフトを内蔵した  
**コンクリート表層部の  
健全性評価システム**

**人の判断によらない  
客観的(定量的)評価  
点検の自動化**

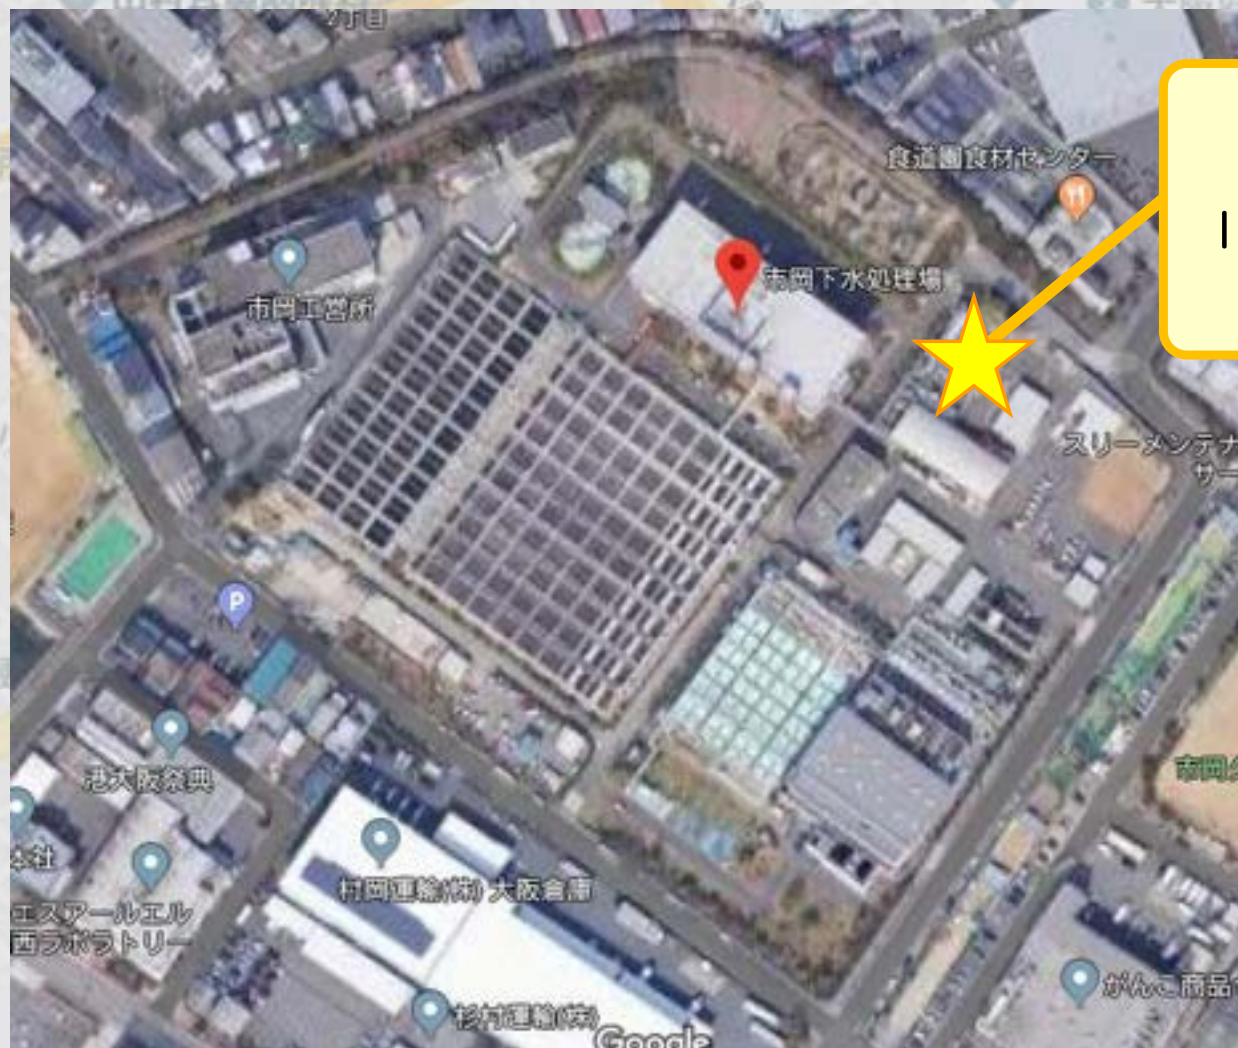
# 調査場所

沈砂池

1985年度竣工  
補修歴なし

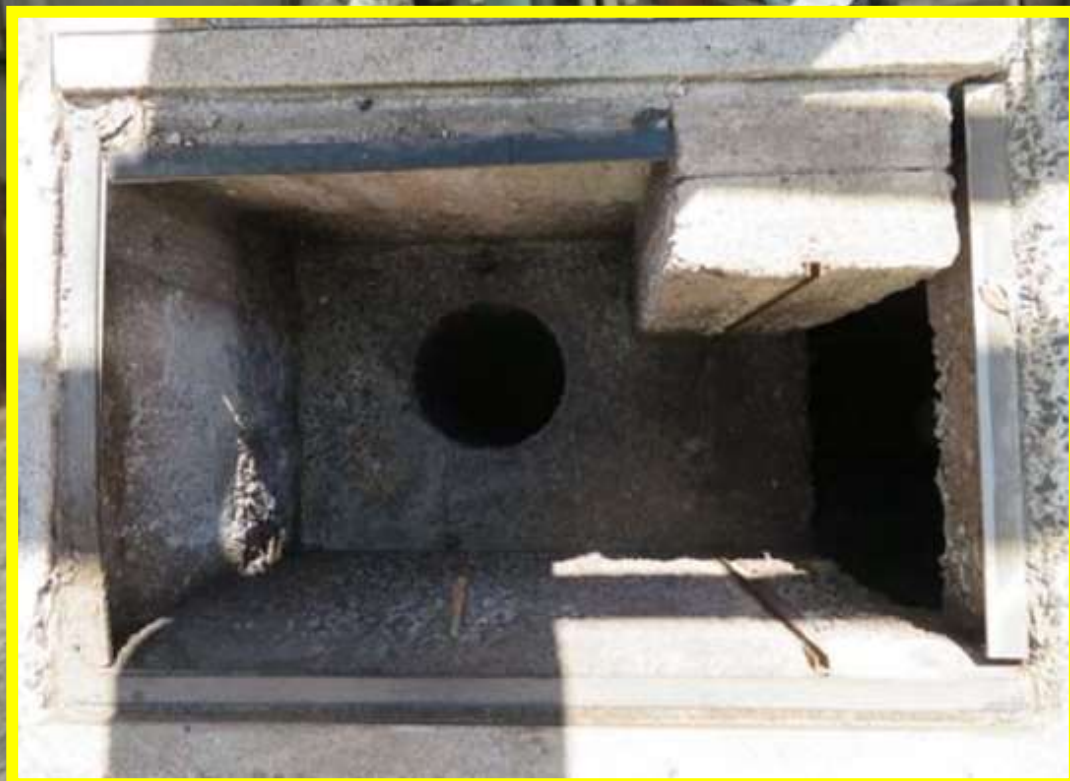
褐色に変色

褐色に変色  
粗骨材の露出

強酸の影響を受けたコンクリートの特徴
