# 沖縄県のコンクリート構造物の 劣化の特徴と耐久設計の変遷

琉球大学工学部工学科  
社会基盤デザインコース  
富山 潤

# 遅延膨張性ASRにより劣化したコンクリート橋における亜硝酸リチウムの膨張抑制効果検証

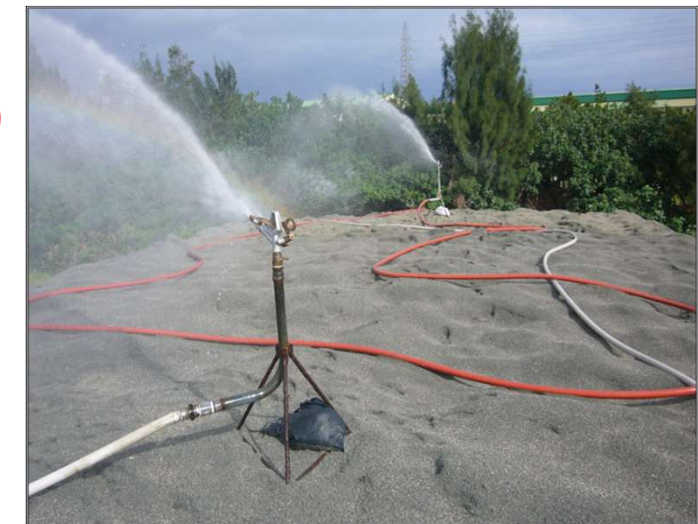
## 海砂除塩状況：散水法

【5日 = 1工程】

2,500m<sup>3</sup>の砂を積み上げ約3,000 t の工業用水を4日間連続散水.

24時間で排水, 塩化物量 (NaClとして) 0.04%以下を確認

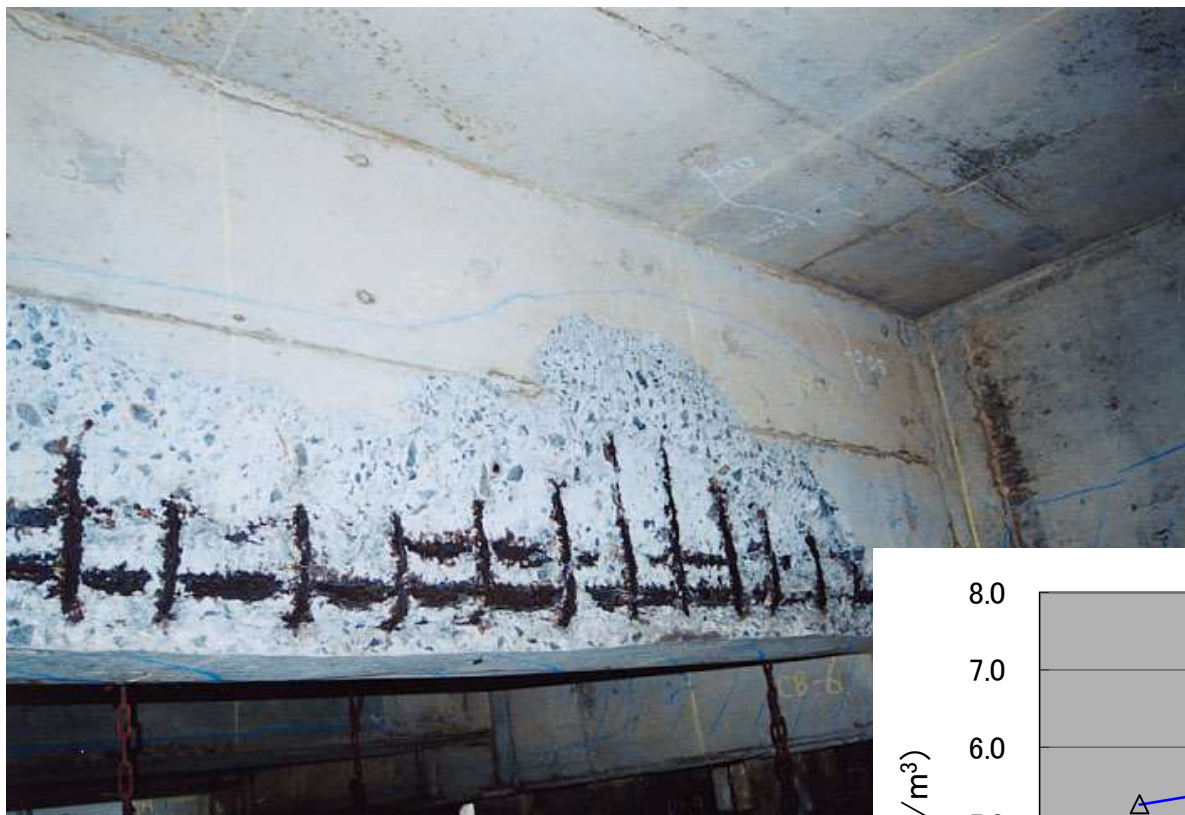
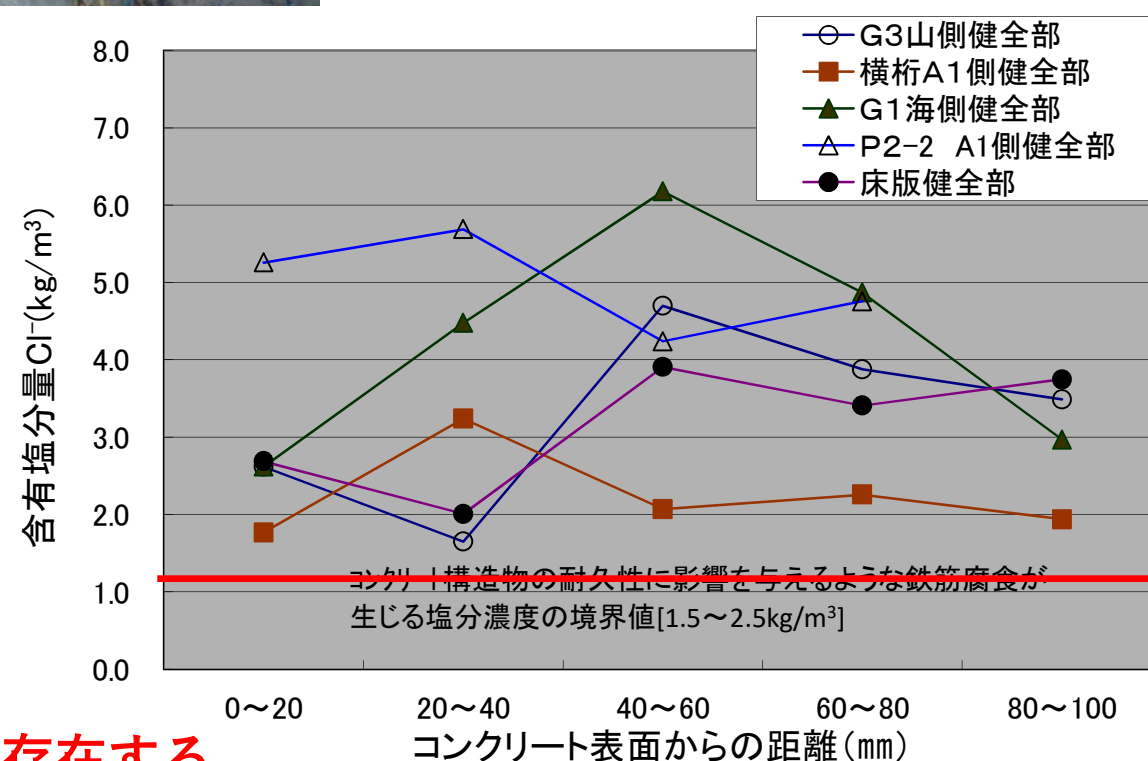
塩害例: 旧漢那橋(RC橋)

- ・昭和47年(1972年)以前架設
- ・平成13年(2001年)度調査時の劣化状況
- ・撤去済み

コンクリート内部まで高濃度の塩分が存在する

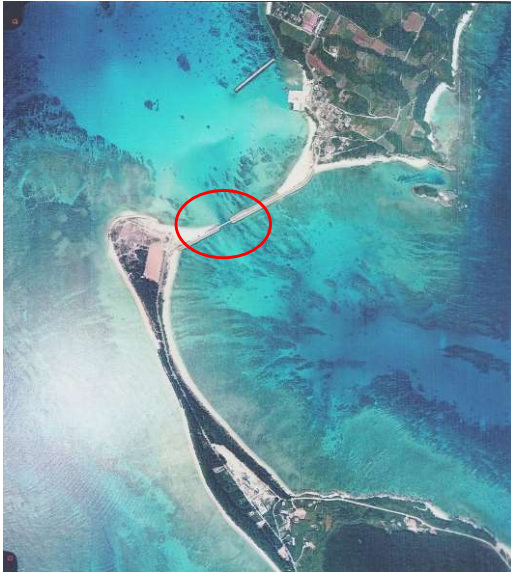
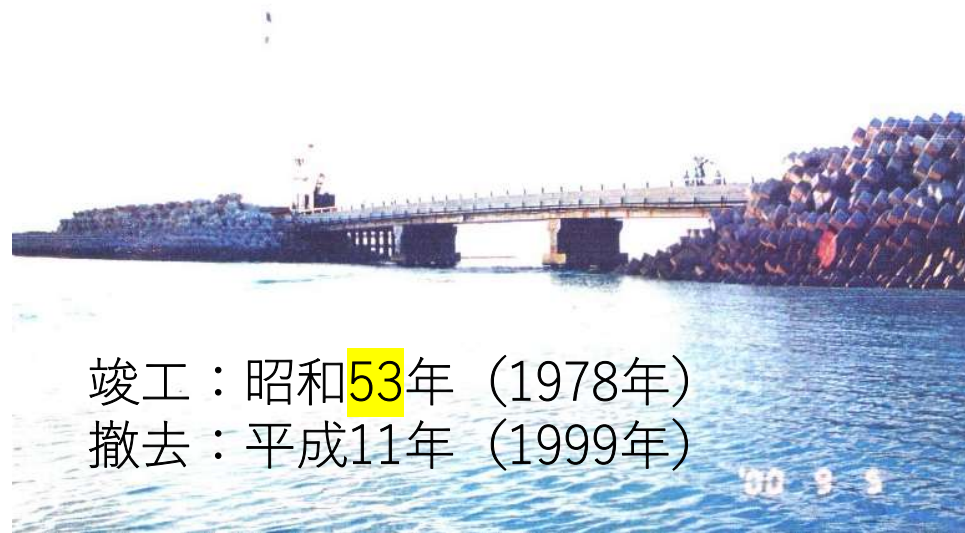
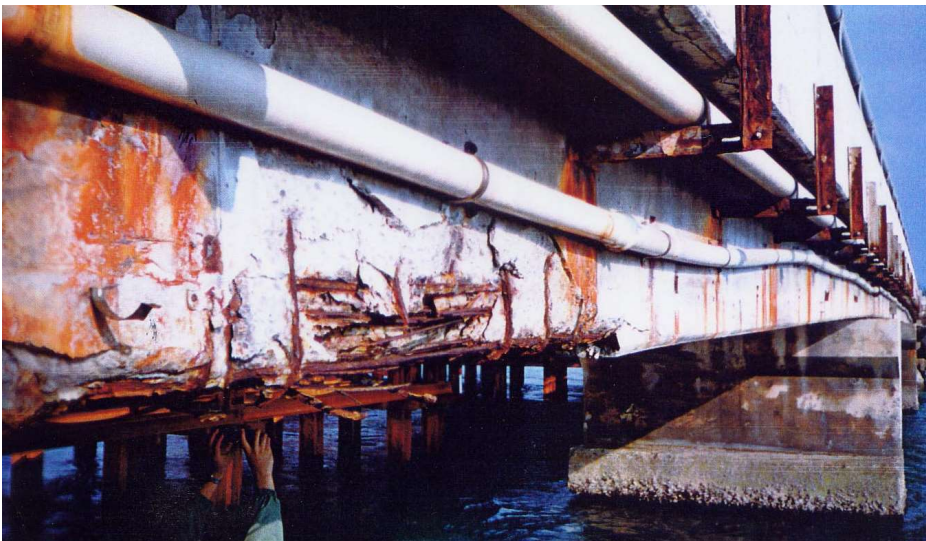
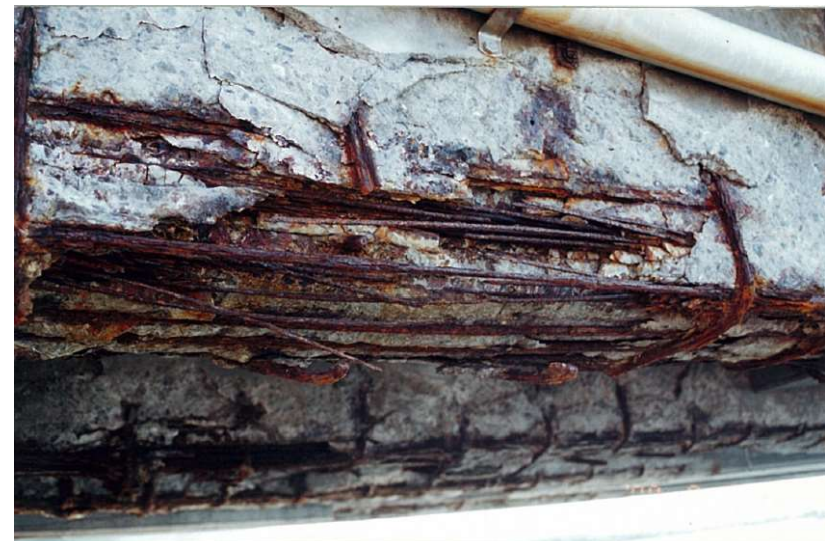
伊平屋島と野甫島を結ぶ橋

竣工：昭和53年（1978年）  
撤去：平成11年（1999年）

沖縄が日本に復帰してから初めての離島架橋：  
架設から21年で塩害による老朽化が進み、架け替えに至る

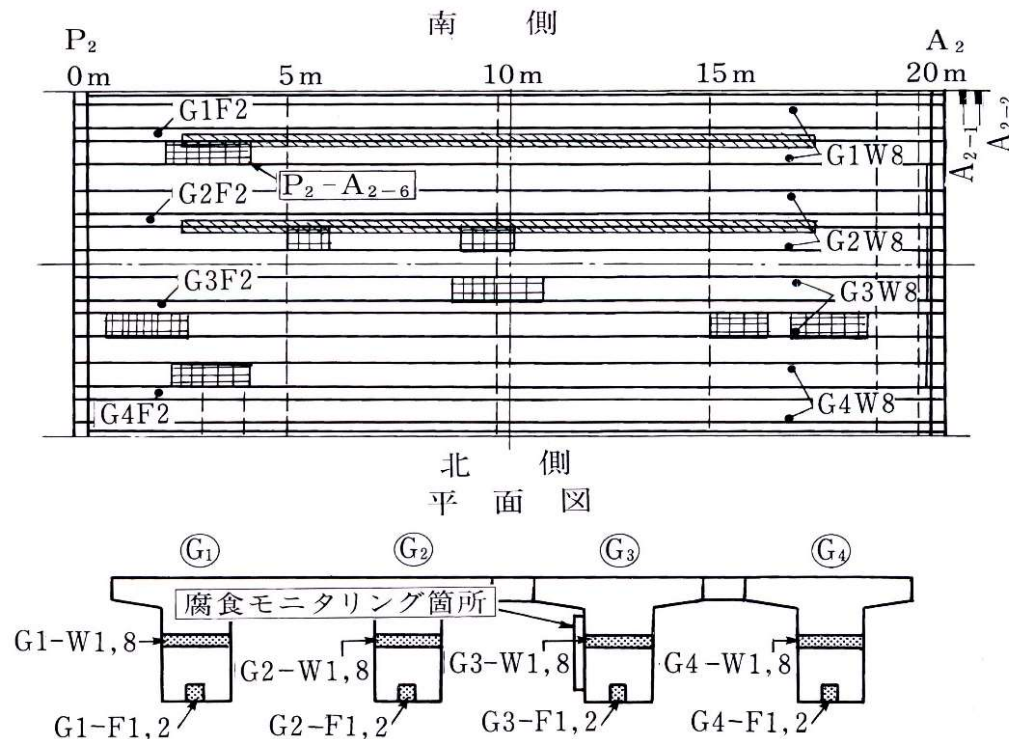
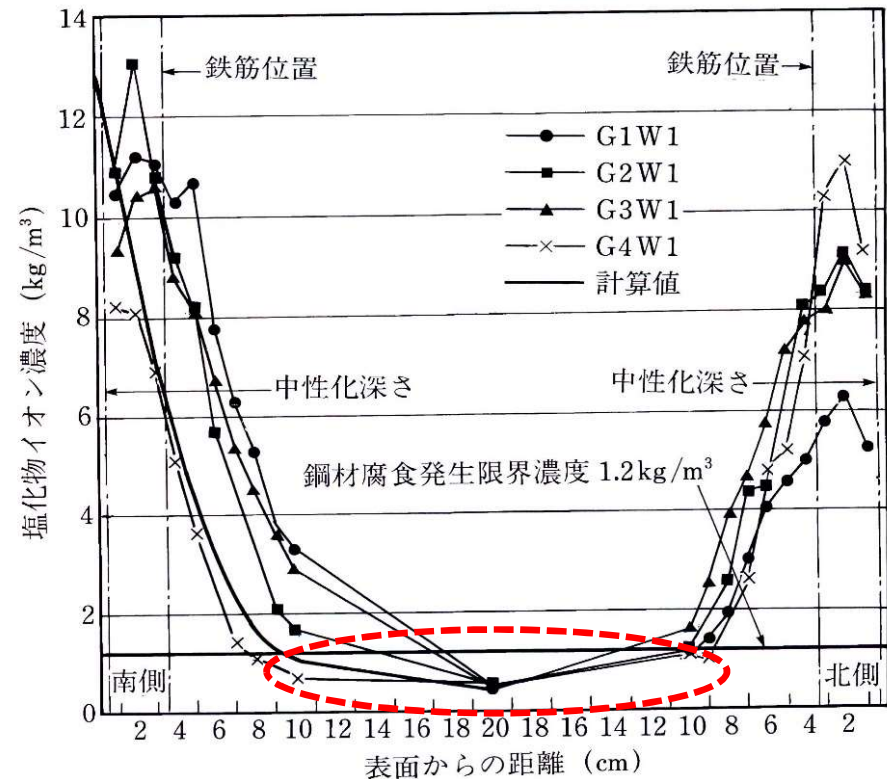
## 塩分量調査結果

内部の塩分量は少ない  
⇒ 外来塩分による塩害

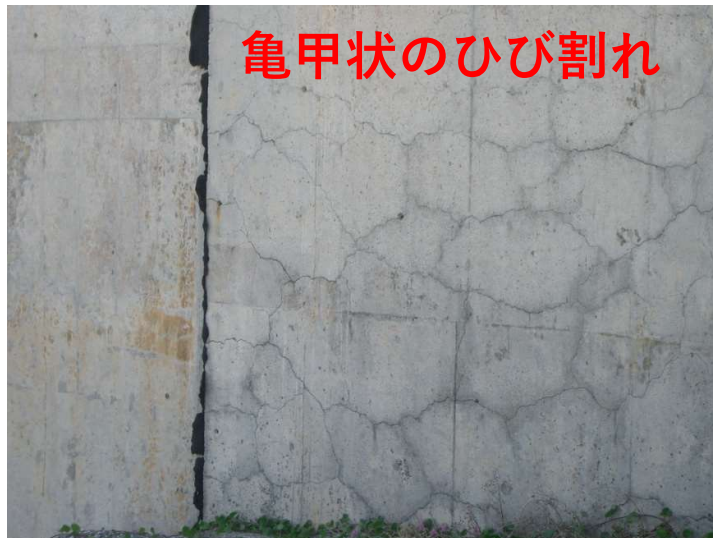
内部拘束力が小さい場合

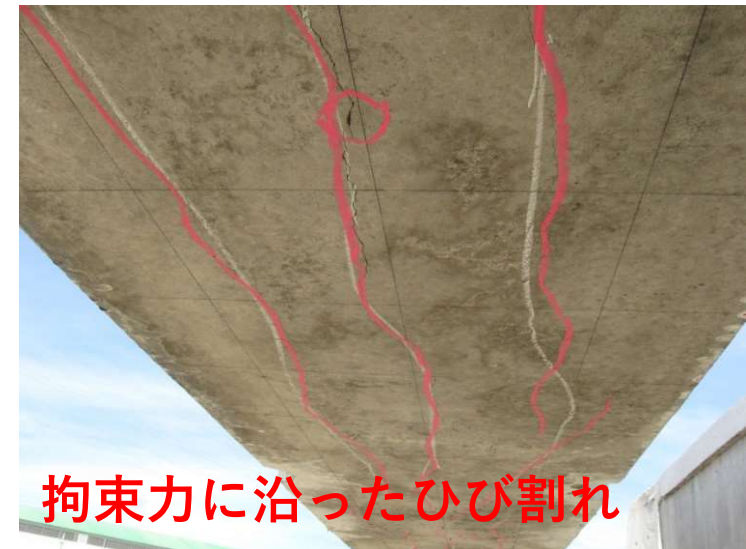
内部拘束力が大きい場合

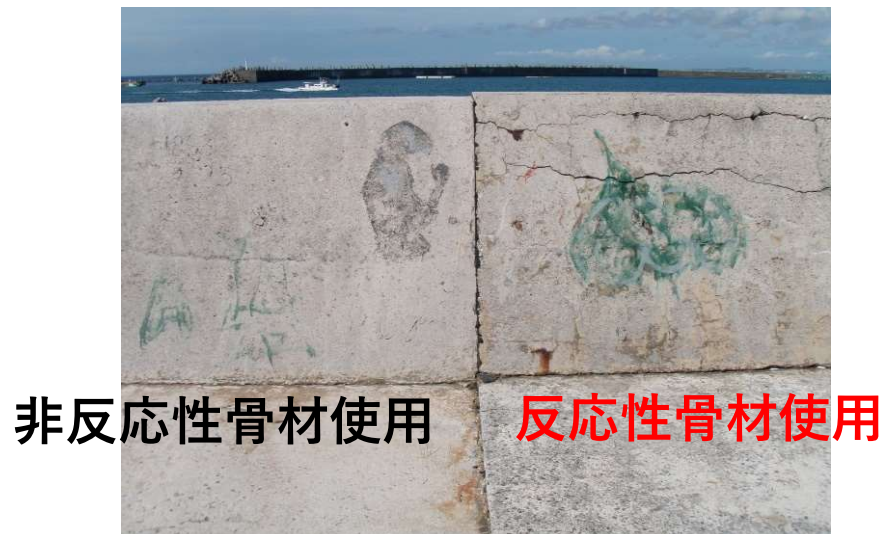
非反応性骨材と反応性骨材の影響

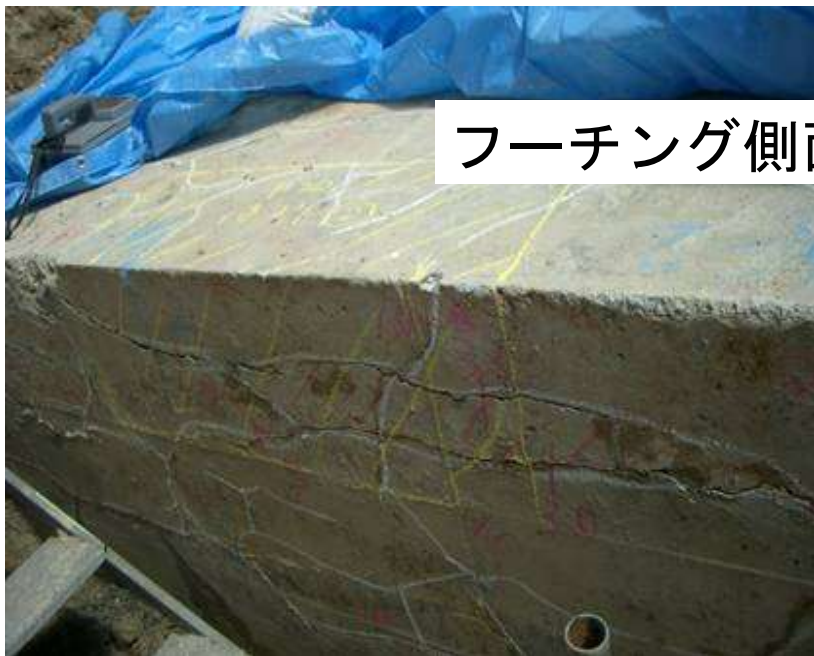
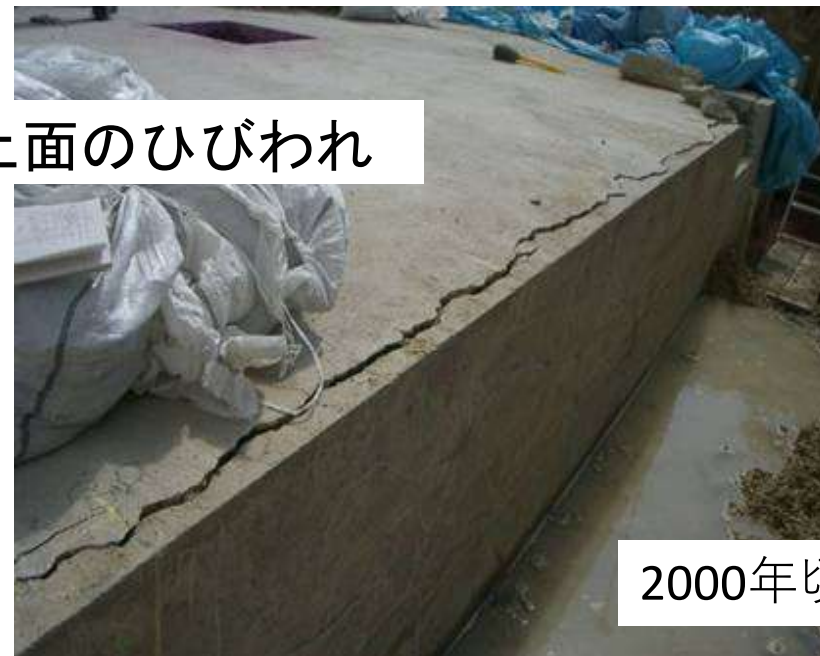
フーチング側面・上面のひびわれ

2000年頃の調査

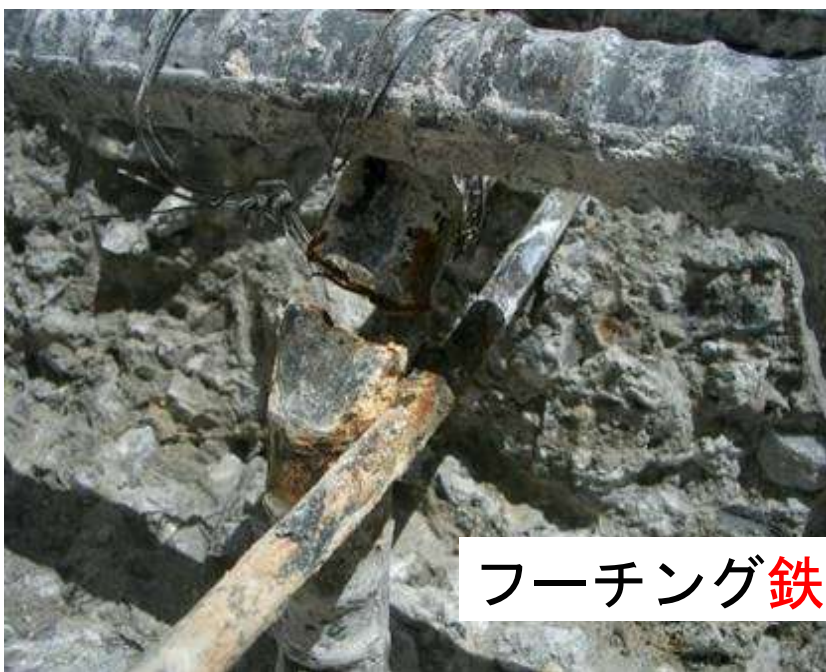
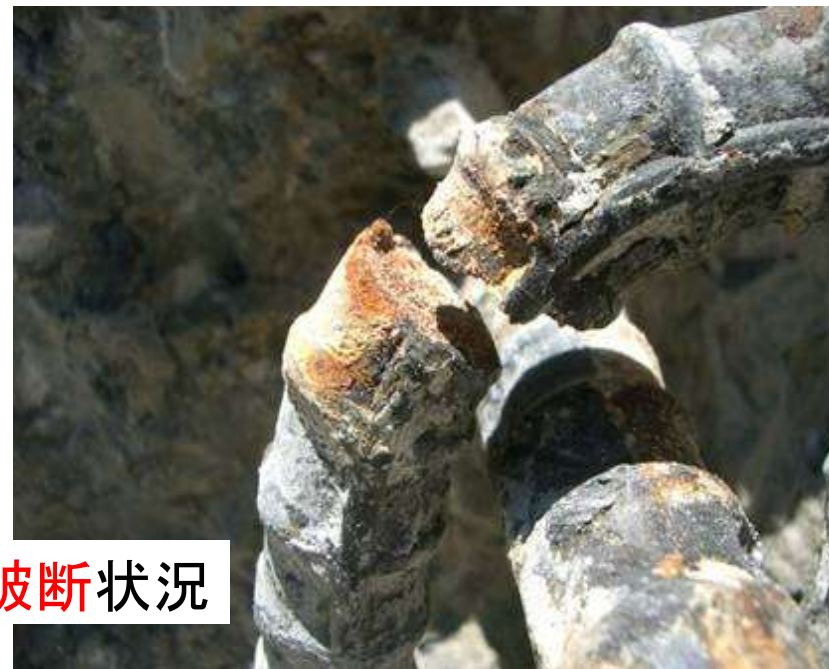
フーチング鉄筋破断状況

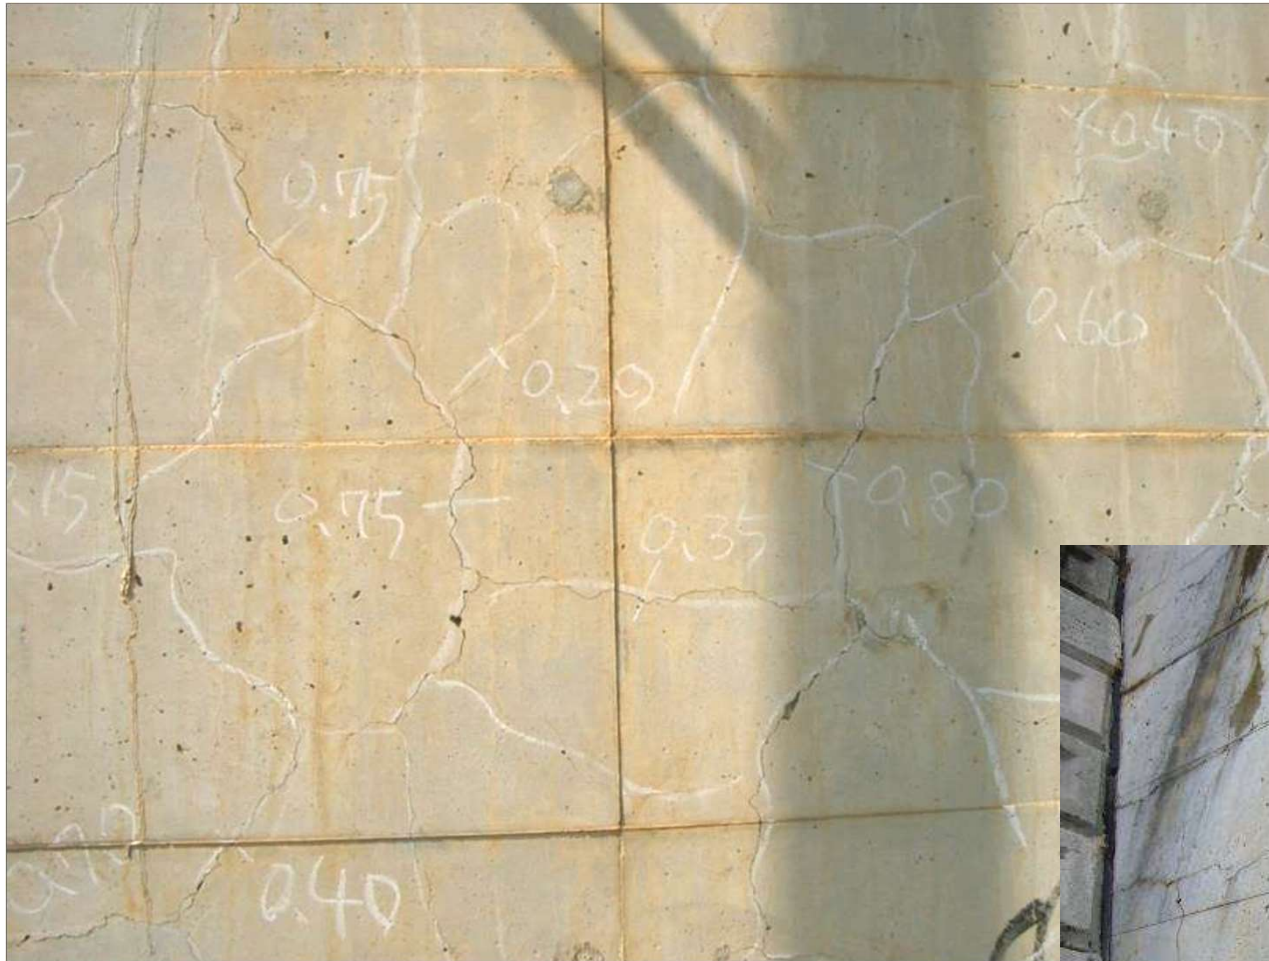
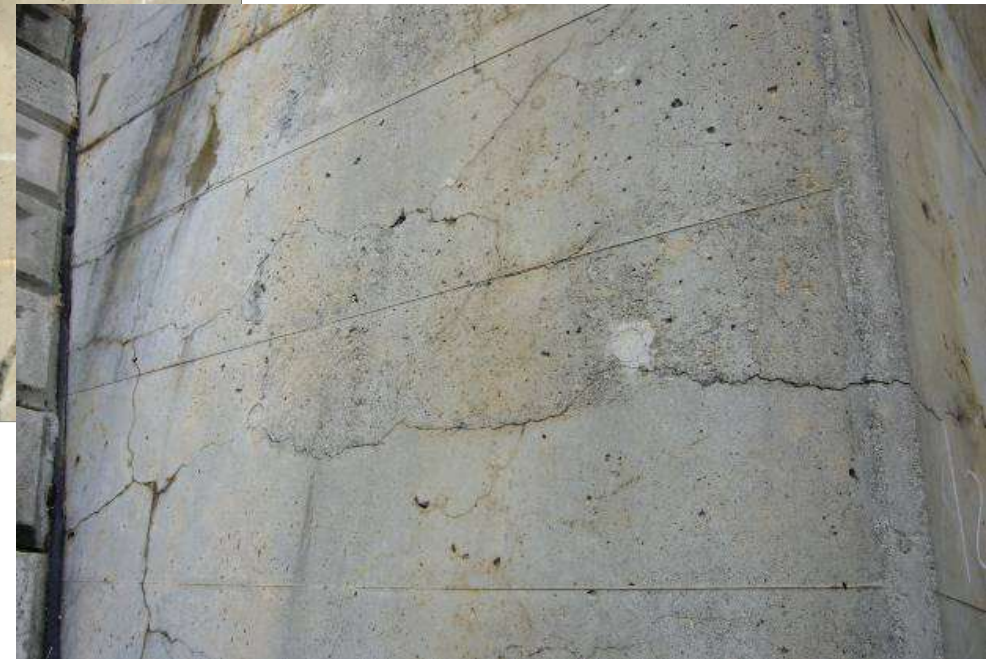
## 柳橋

下部1983年竣工  
上部1984年竣工

輝石安山岩  
(ひん岩)

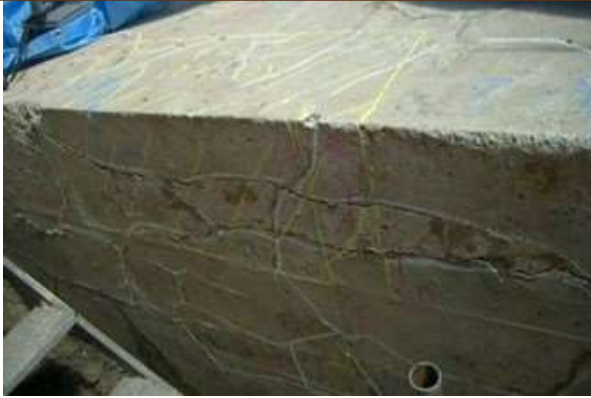
フーチングのひび割れ

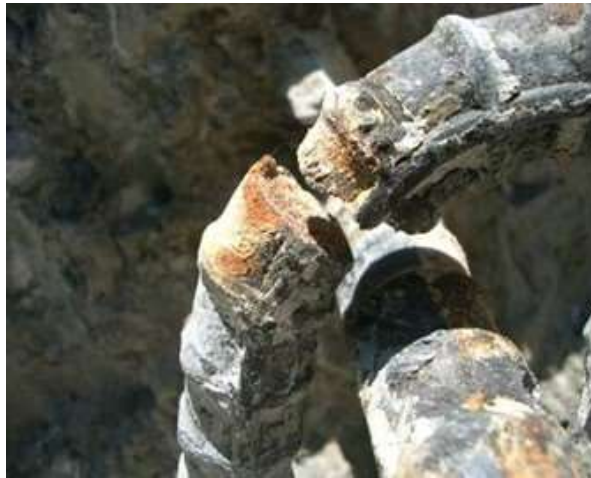
隅角部での鉄筋破断

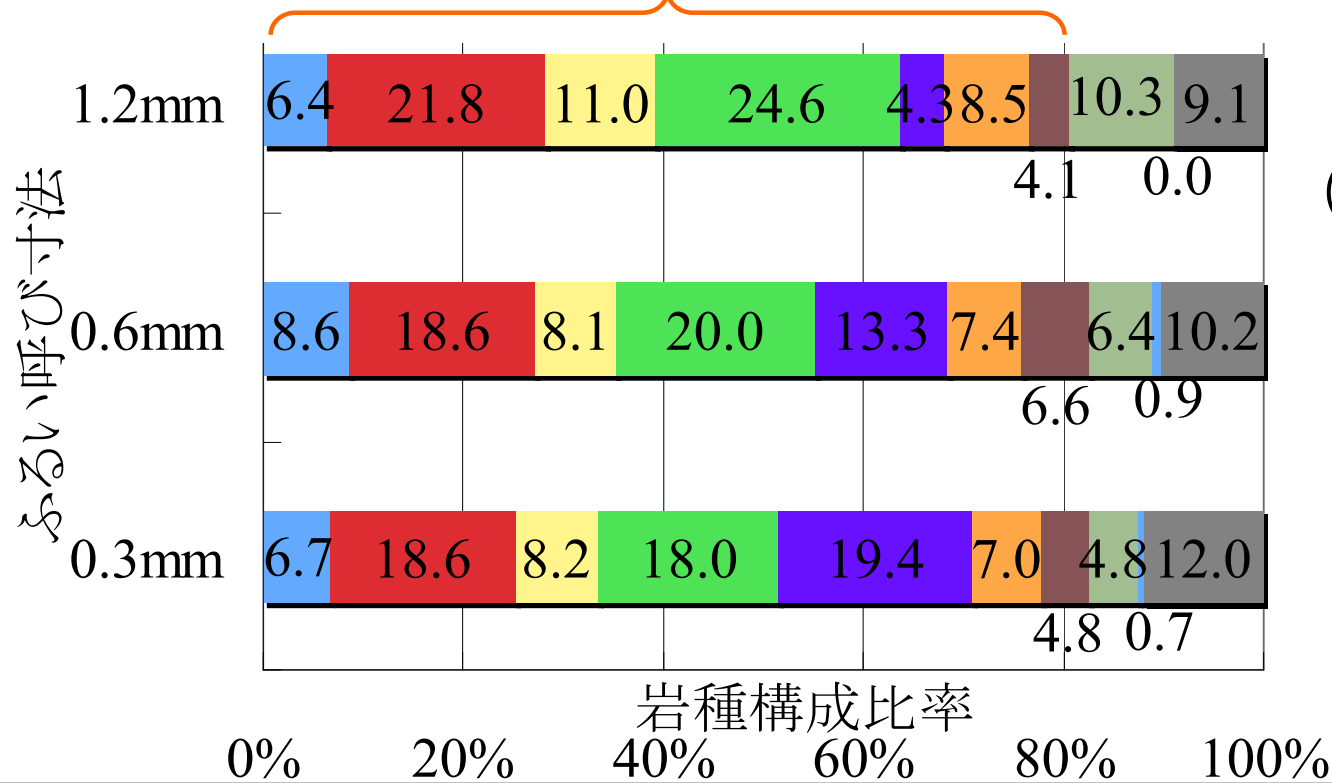
新川沖産海砂の岩種構成比

微晶質石英や隠微晶質石英

遅延膨張性ASRが生じる可能性あり

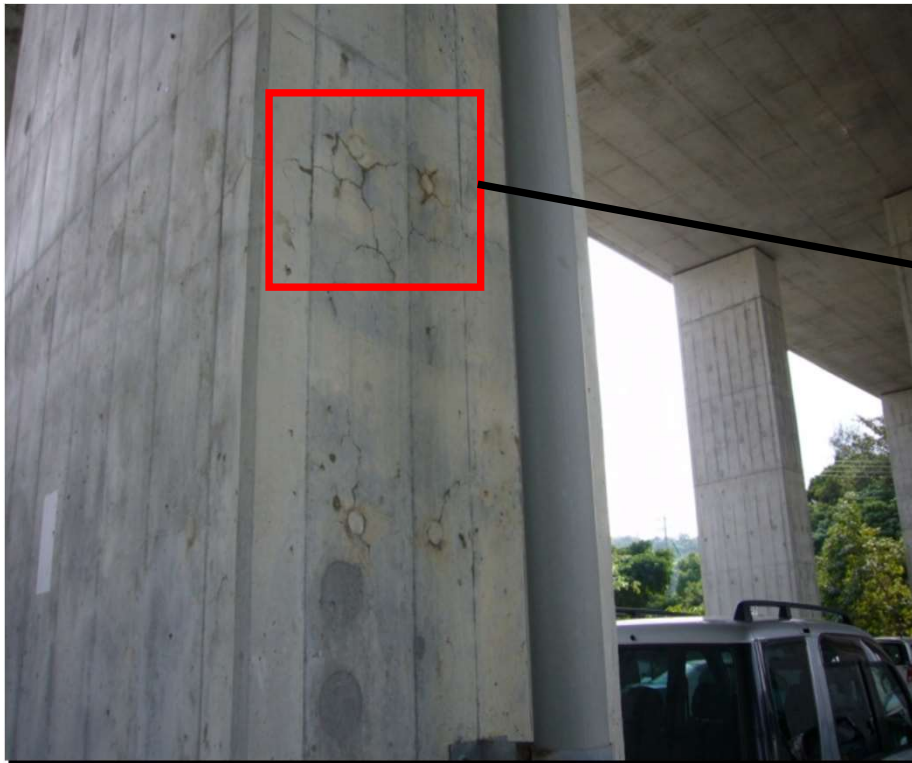
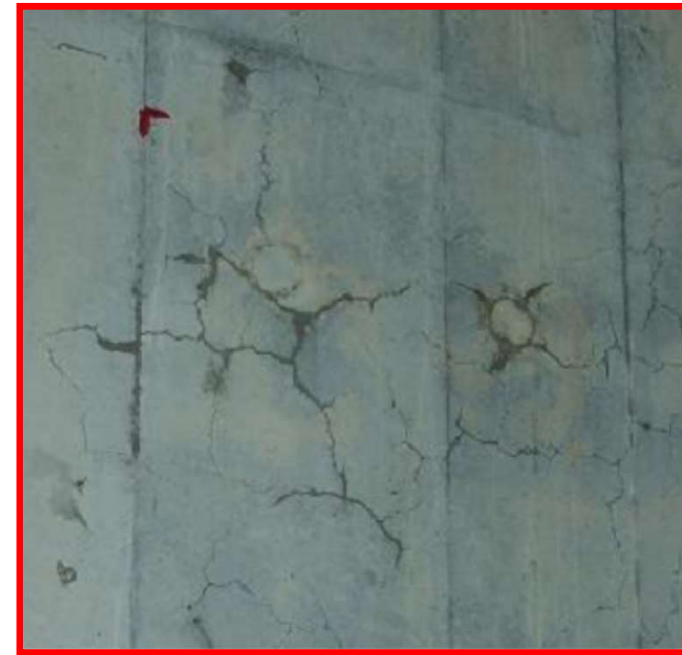
A 高架橋

軽微かつ限定的であり，将来的に必ずしも有害な劣化になるとは言えないが，沖縄県のような塩害の厳しい環境下では，塩害との複合劣化も懸念される．このため，何かしらの対策が必要である．

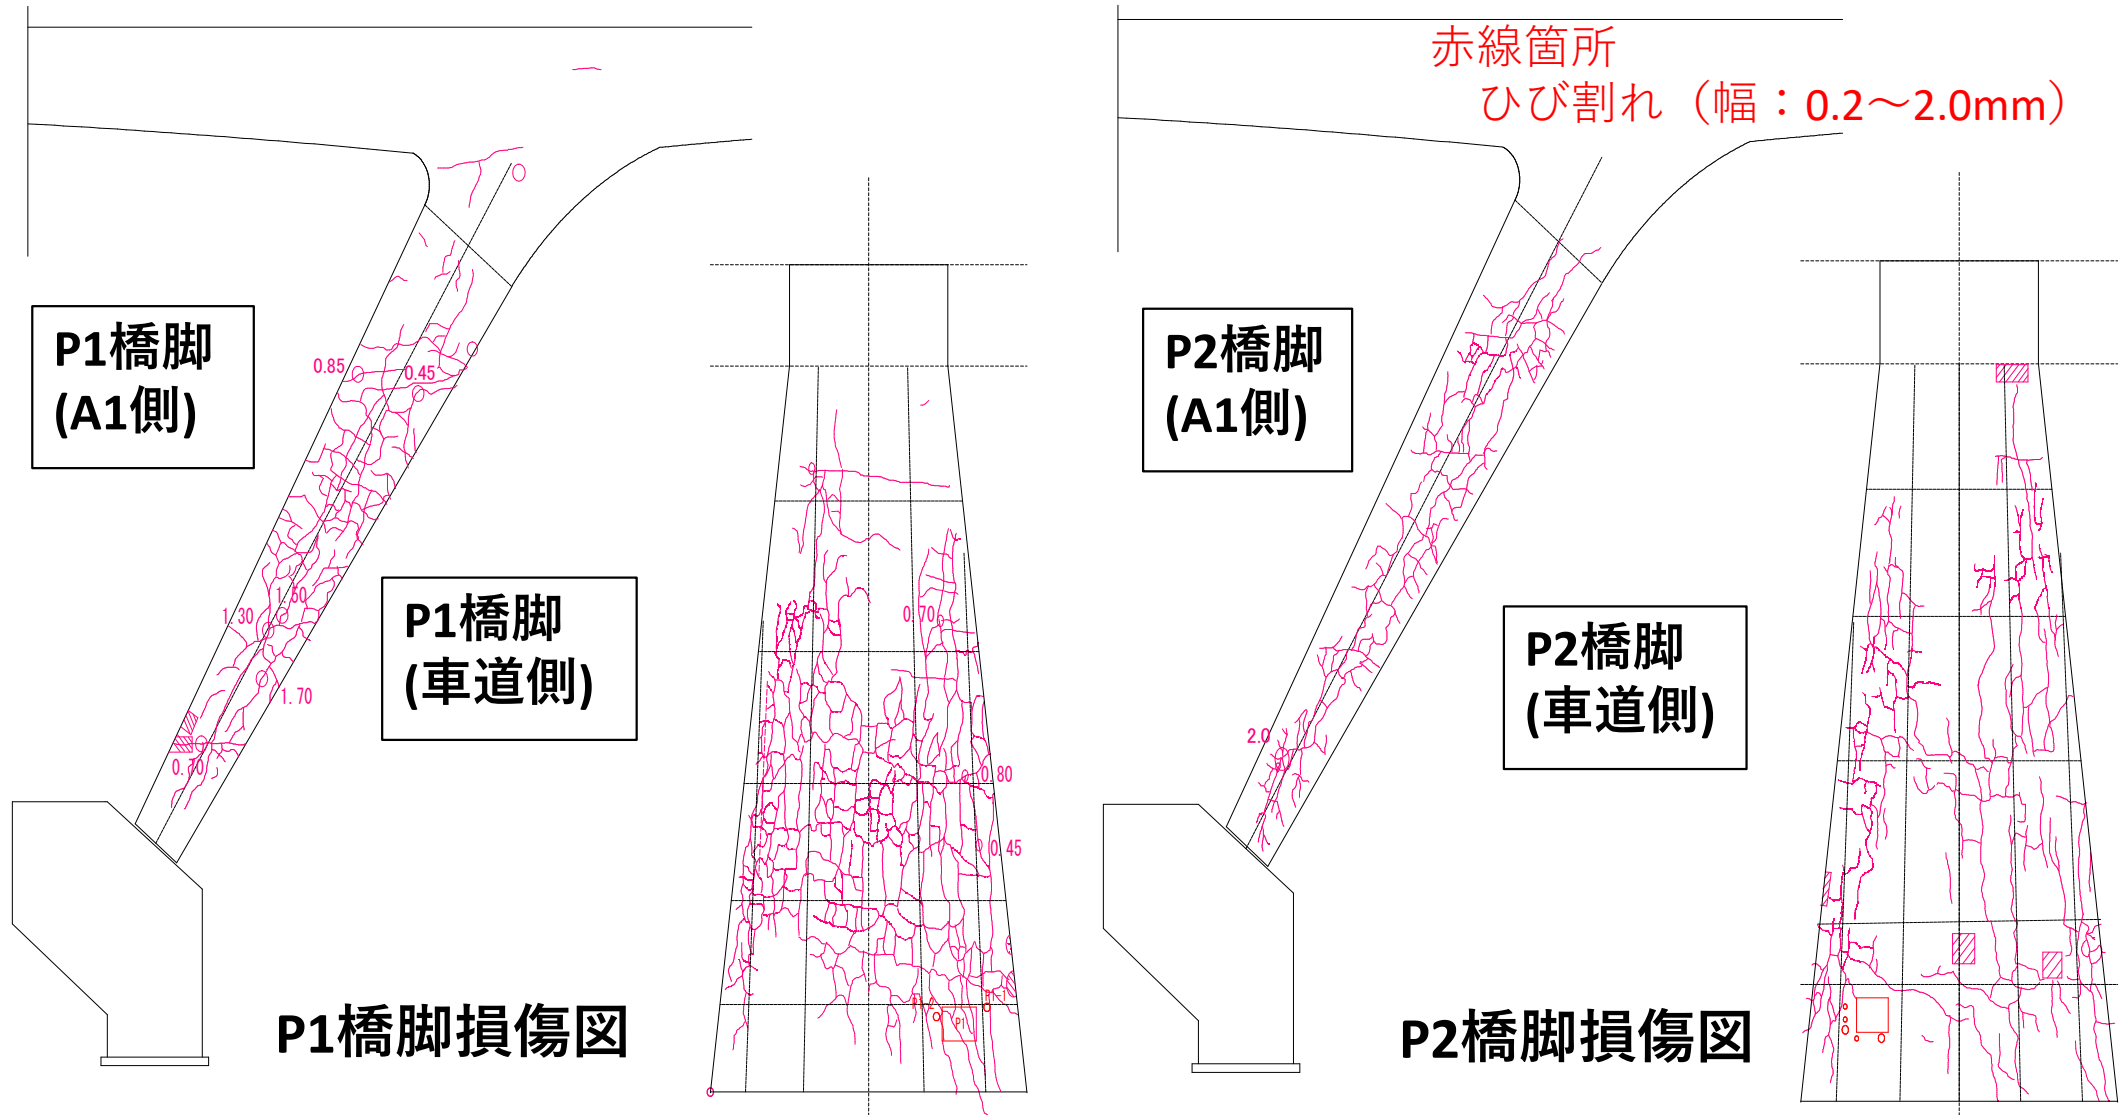
- 調査の結果， P1 および P2 橋脚ともに全体にわたって，ひび割れ幅が 0.2mm～2.0mm の ASR とされる亀甲状のひび割れの発生が確認された。
- ひび割れが繋がっている箇所は部分的にコンクリートの浮き剝離が生じていることも確認された。

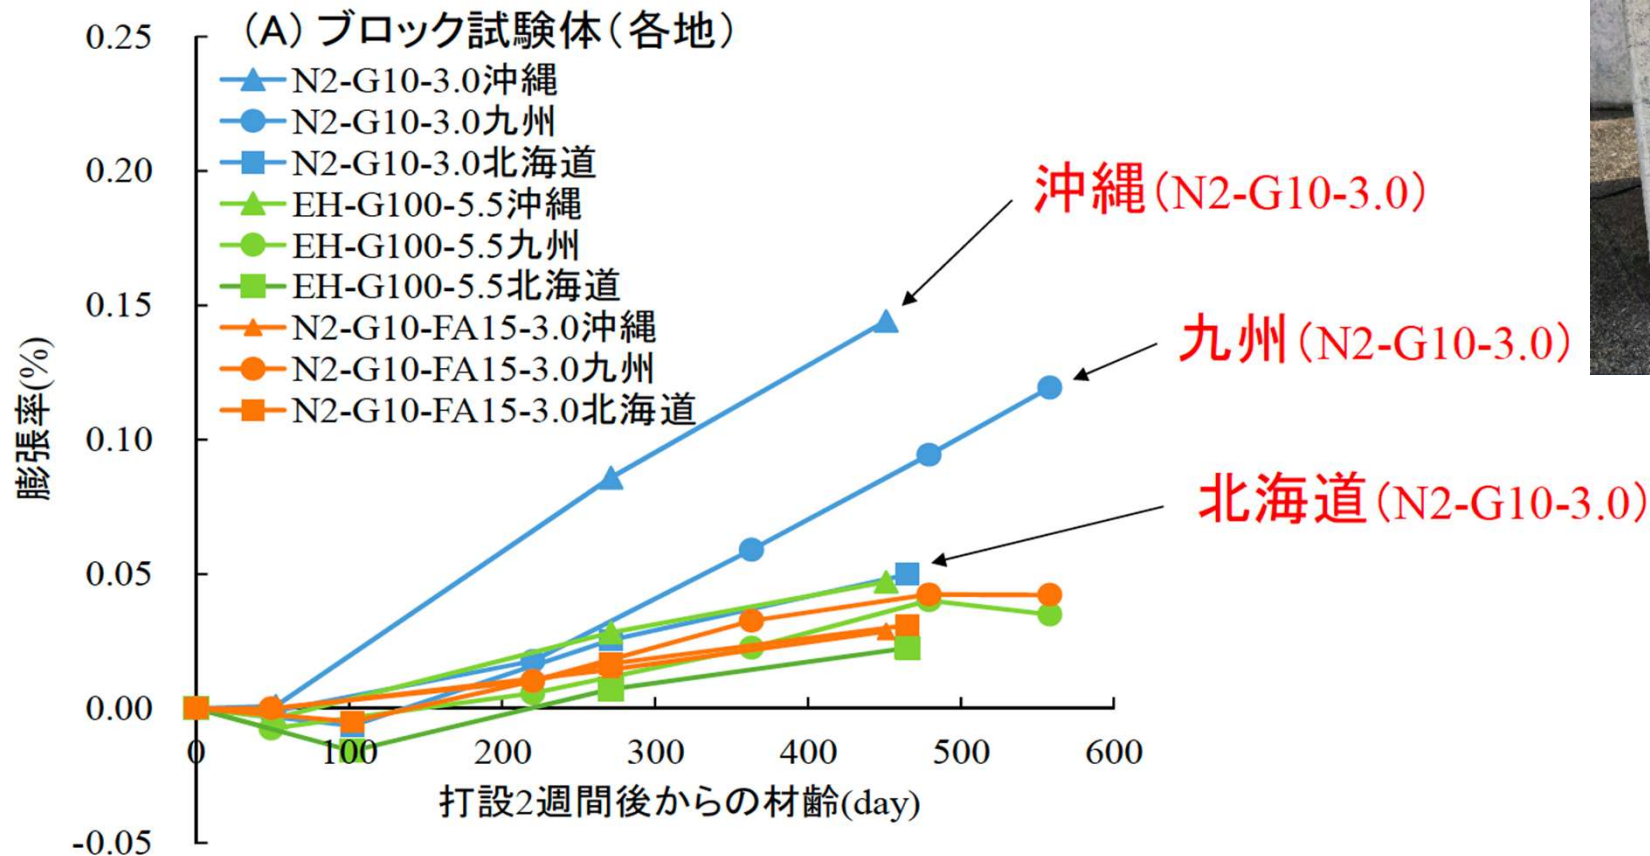
共通暴露試験体  
40cmx40cmx60cm

1年を通して高温多湿環境である沖縄県は、九州、北海道に比べて、ASRの反応速度が早く、早期に膨張量が大きい結果となった。

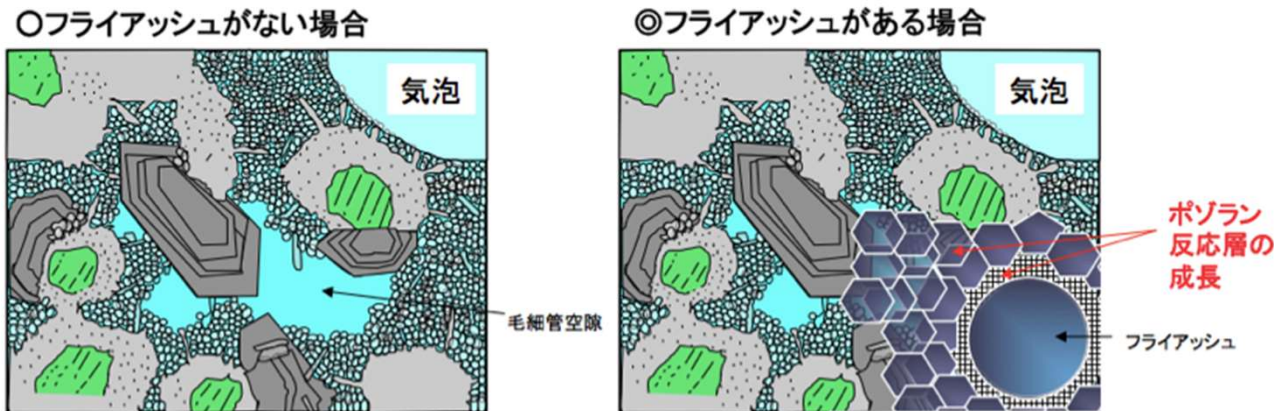
- セメントの水和により生成した $\text{Ca}(\text{OH})_2$ とフライアッシュ中の $\text{SiO}_2$ ,  $\text{Al}_2\text{O}_3$ がゆっくり反応し安定的な水和物（ポゾラン反応相）を生成する反応

二酸化炭素や塩化物イオンなどコンクリートの耐久性に影響を与える物質の移動に関係する毛細管空隙を充填するようにポゾラン反応相が成長

=> セメント組織を緻密化 => 長期強度増進  
=> 耐久性向上

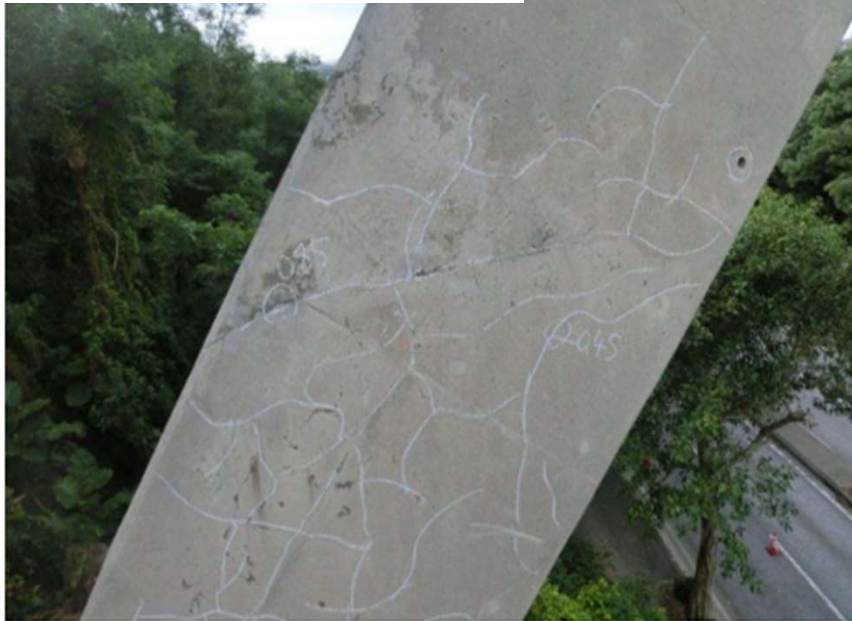
### A橋 橋脚の損傷状況

最大ひび割れ幅が**2mm**の比較的大きなひび割れが生じた沖縄県内のコンクリート構造物（A橋）が海砂によるものだと判定

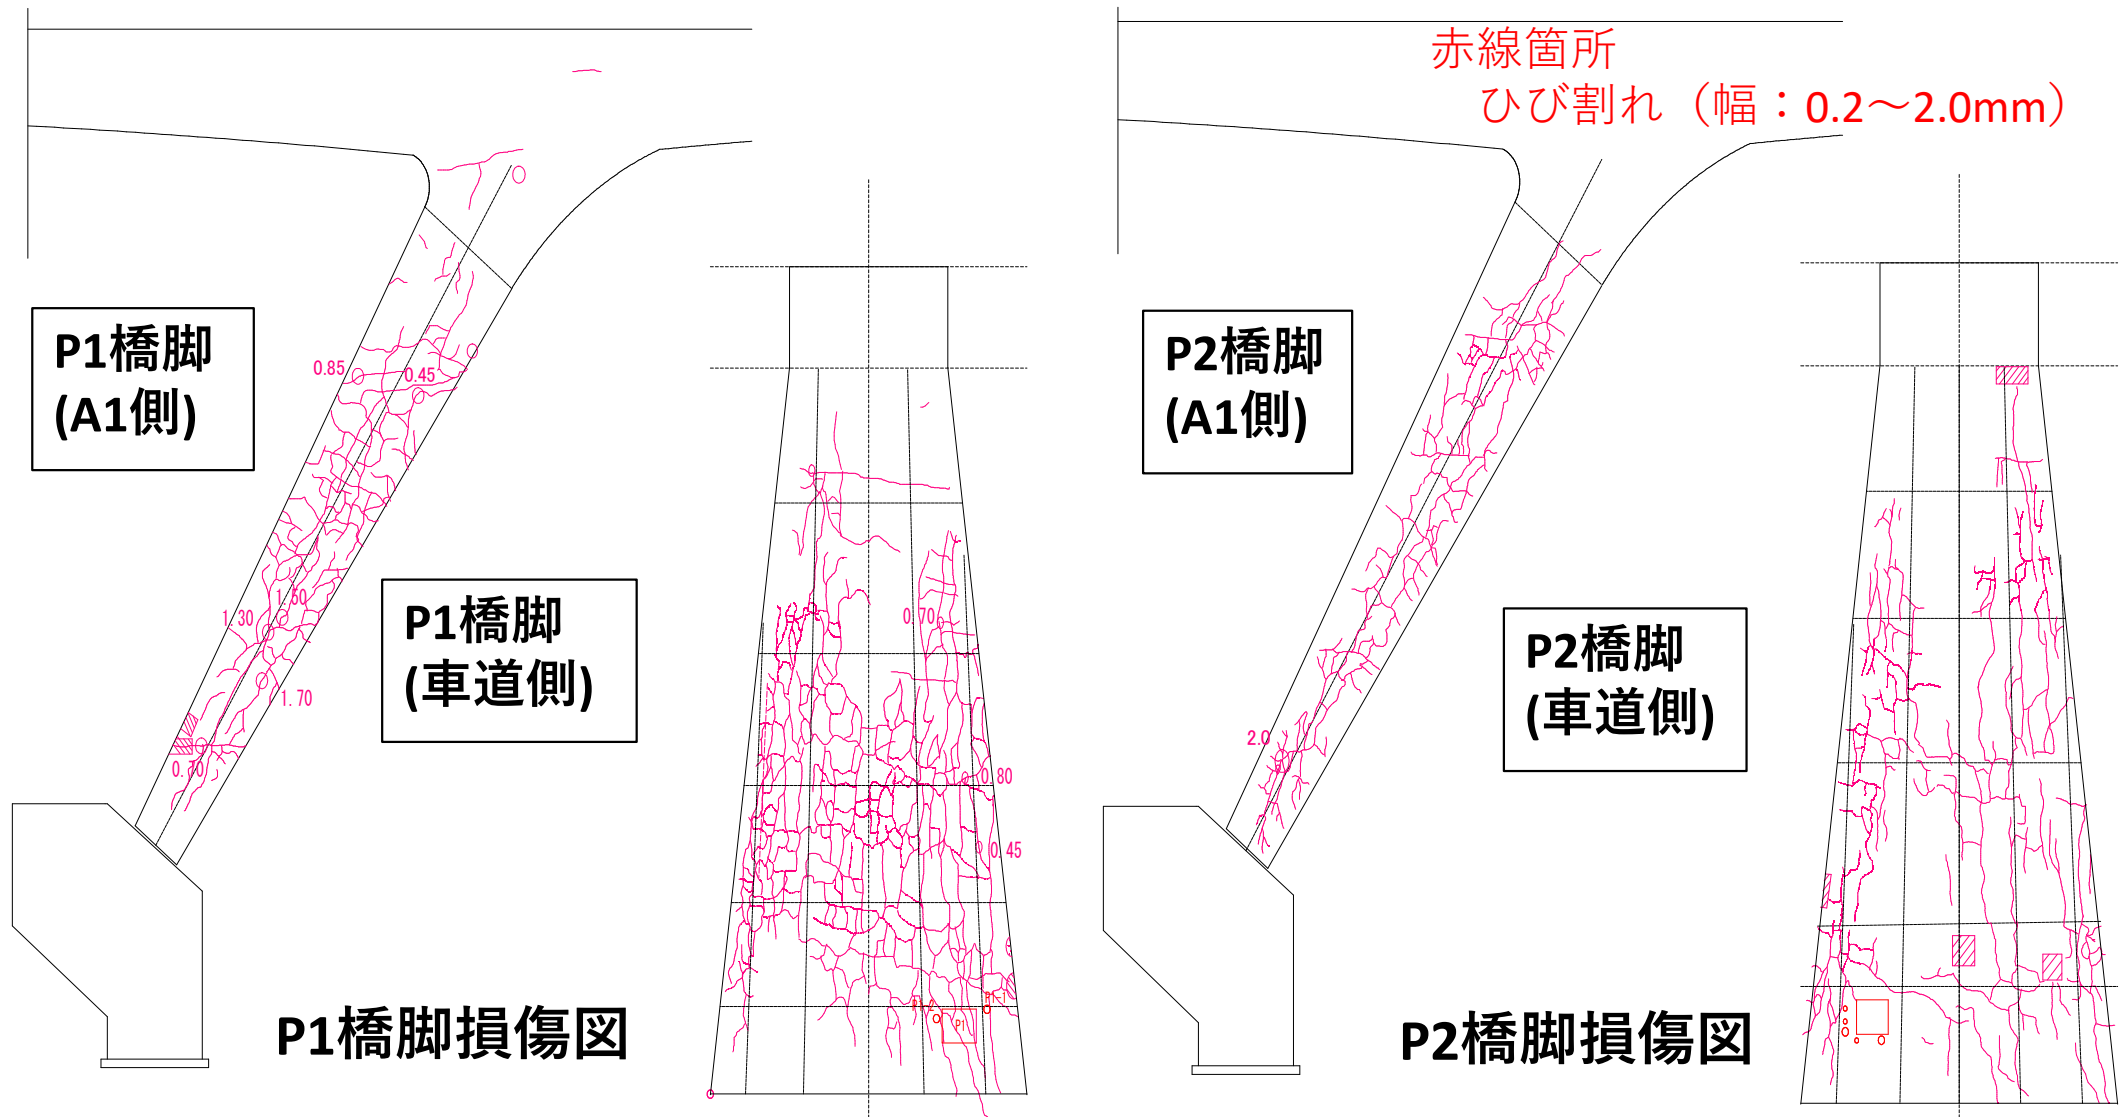
- 調査の結果、P1 および P2 橋脚ともに全体にわたって、ひび割れ幅が 0.2mm~2.0mm の ASR とされる亀甲状のひび割れの発生が確認された。
- ひび割れが繋がっている箇所は部分的にコンクリートの浮き剝離が生じていることも確認された。

| No | 調査項目 | 調査・試験結果 |
|---|---|---|
| 1 | 外観調査 | ひび割れ幅0.2mm～2mmのASRと思われる亀甲状のひび割れの発生の確認 |

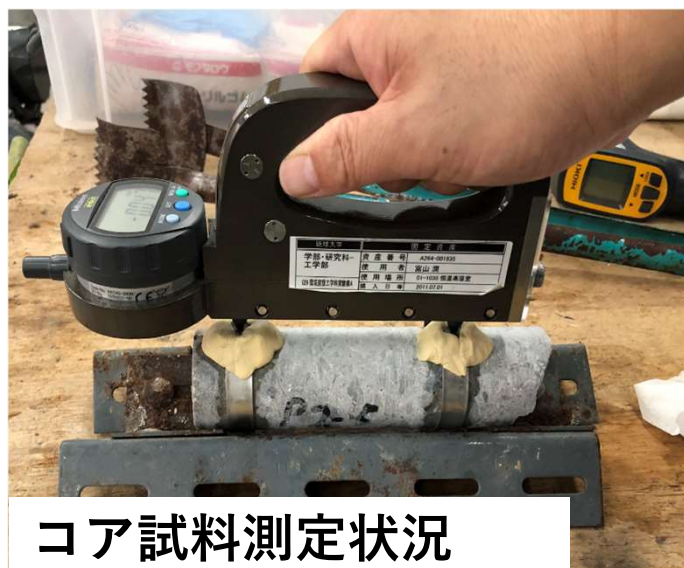
コア試料測定状況

膨張率の経時変化を観察する。  
測定は浸漬してから  
(1, 3, 7, 14, 21日目)

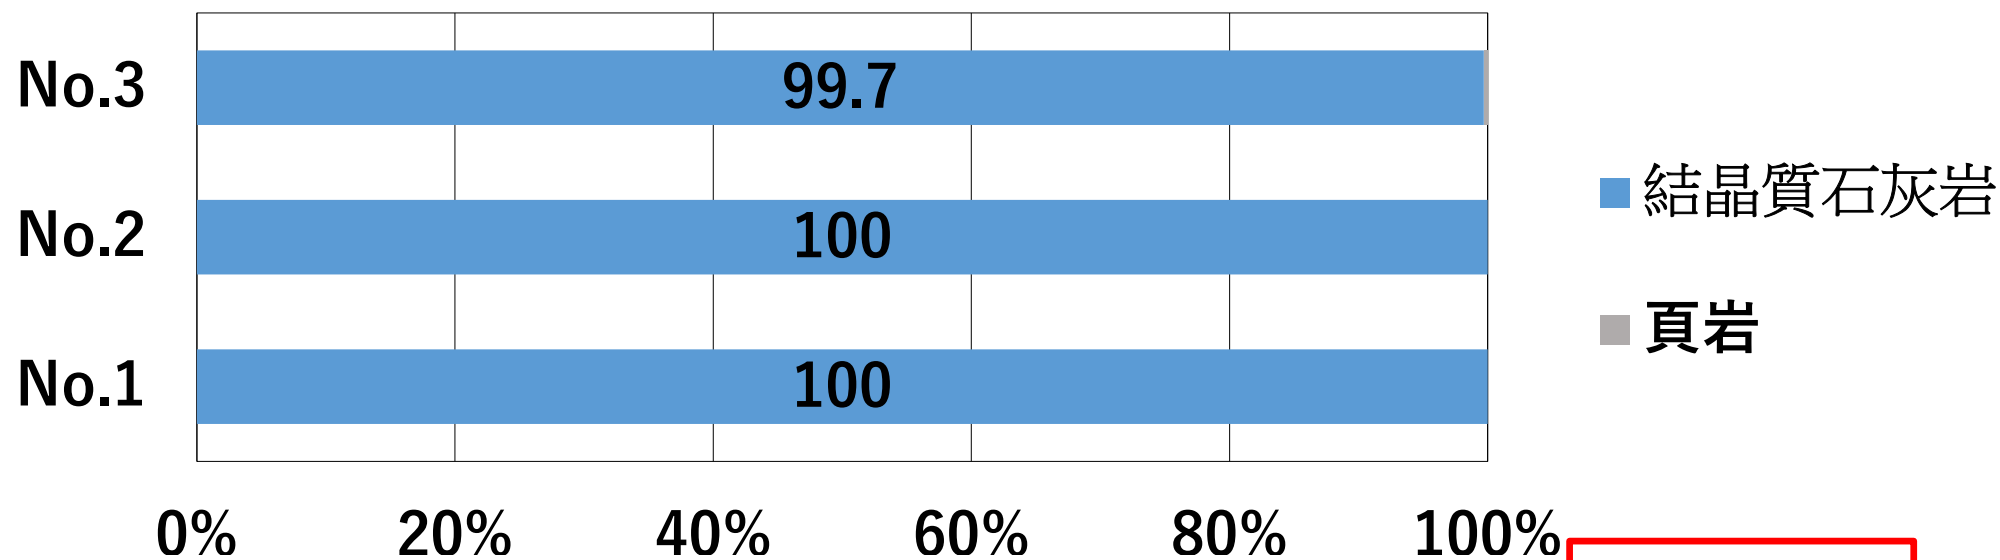
## 粗骨材の岩種構成比
