# 沖縄県のコンクリート構造物の 劣化の特徴と耐久設計の変遷

琉球大学工学部工学科  
社会基盤デザインコース  
富山 潤

# 遅延膨張性ASRにより劣化したコンクリート橋における亜硝酸リチウムの膨張抑制効果検証

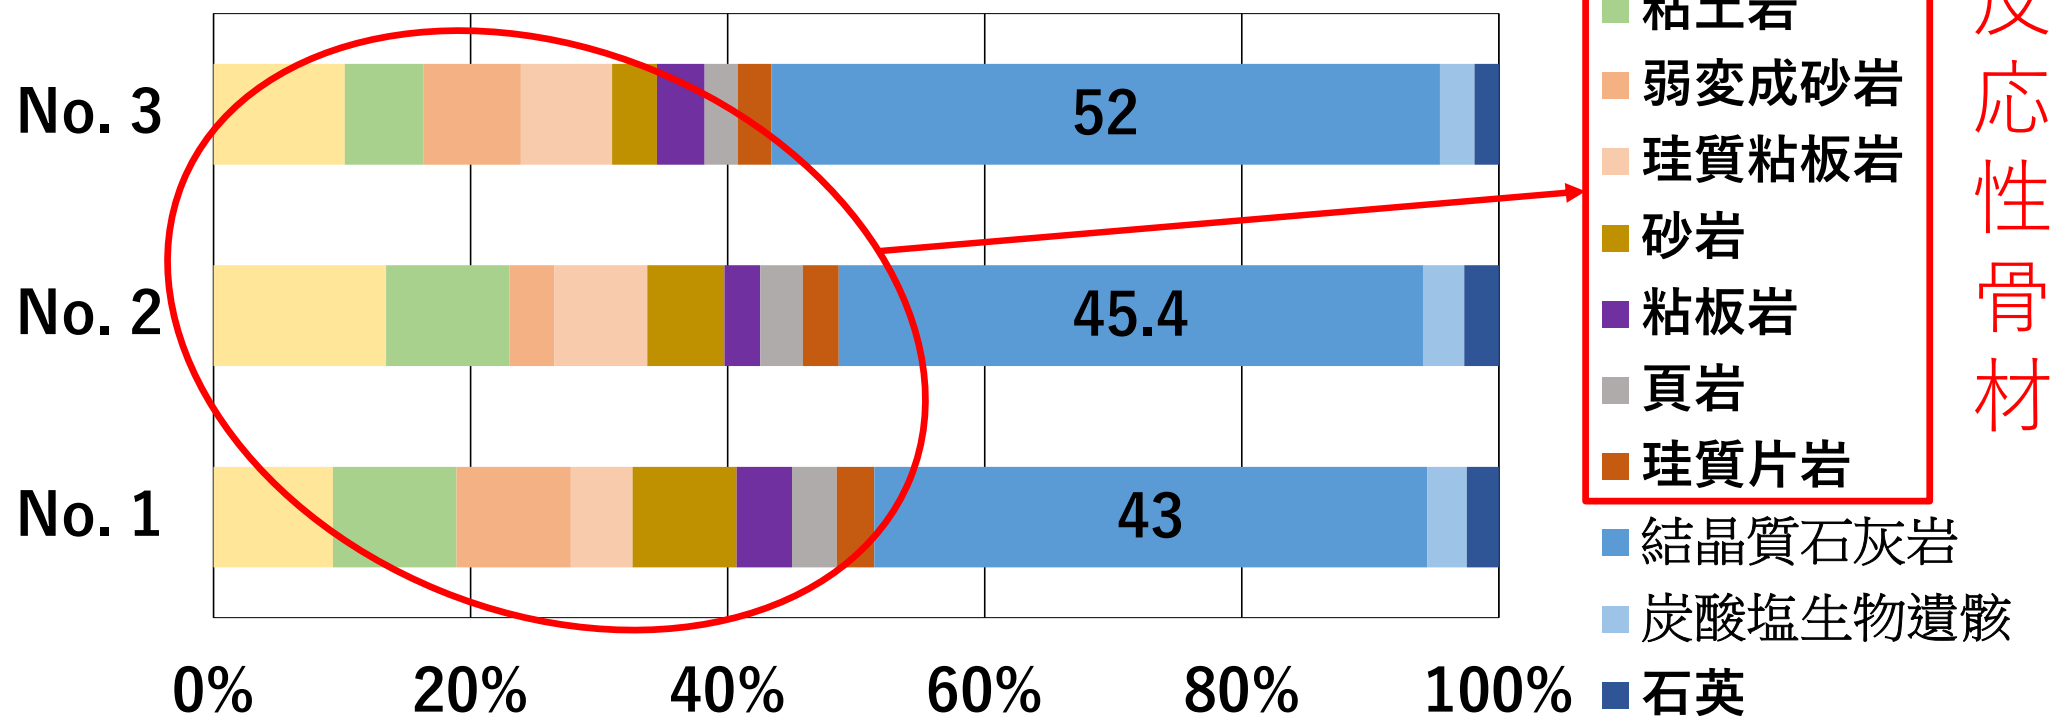
## 細骨材の岩種構成比

| No | 調査項目 | 調査・試験結果 |
|---|---|---|
| 3 | 岩石学的試験 | 細骨材中の各岩種には、遅延膨張性のポテンシャルを持つ隠微晶質～微晶質石英が多量に存在していた |

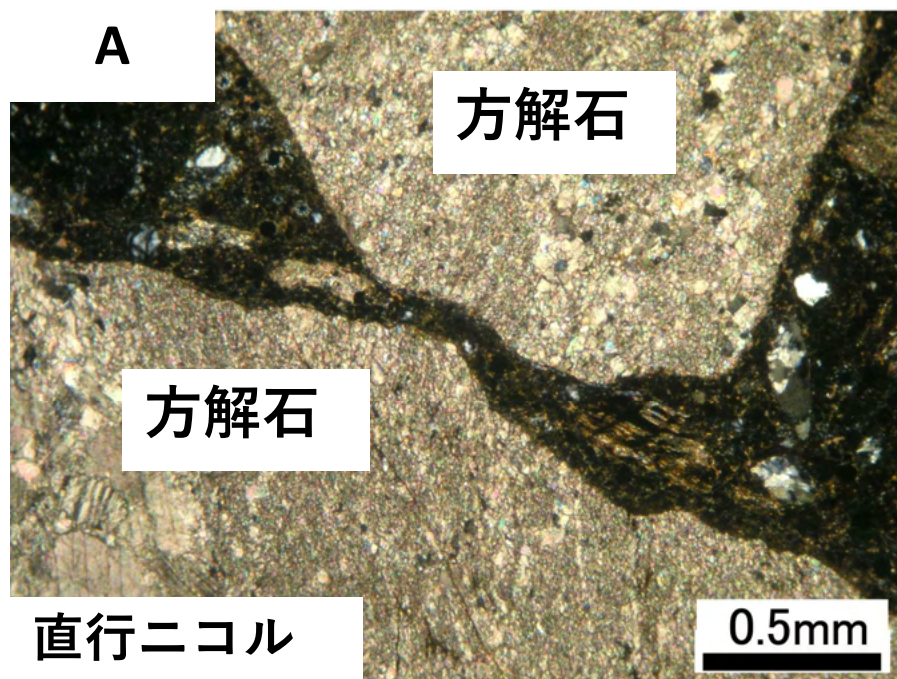
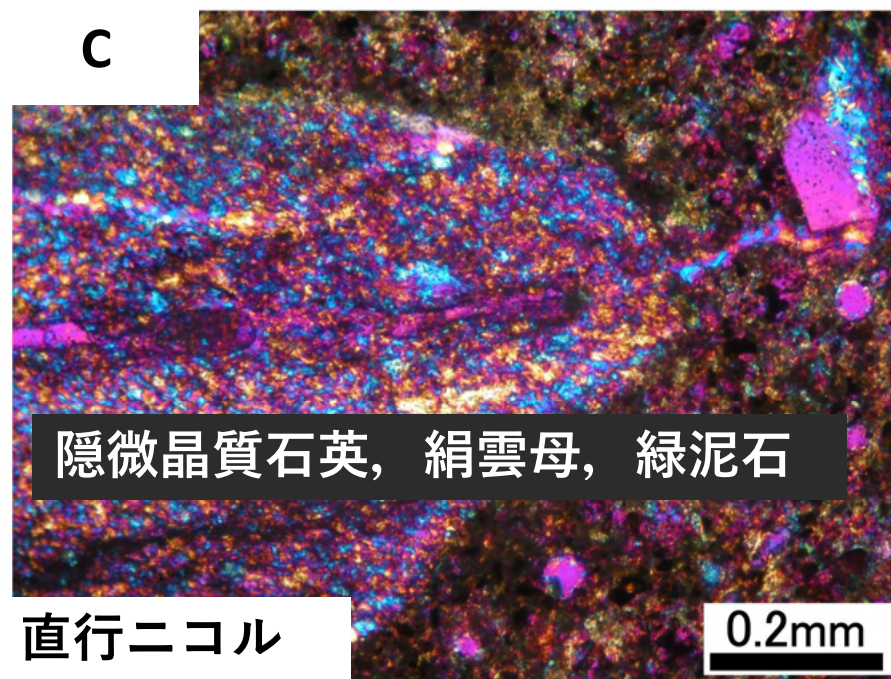
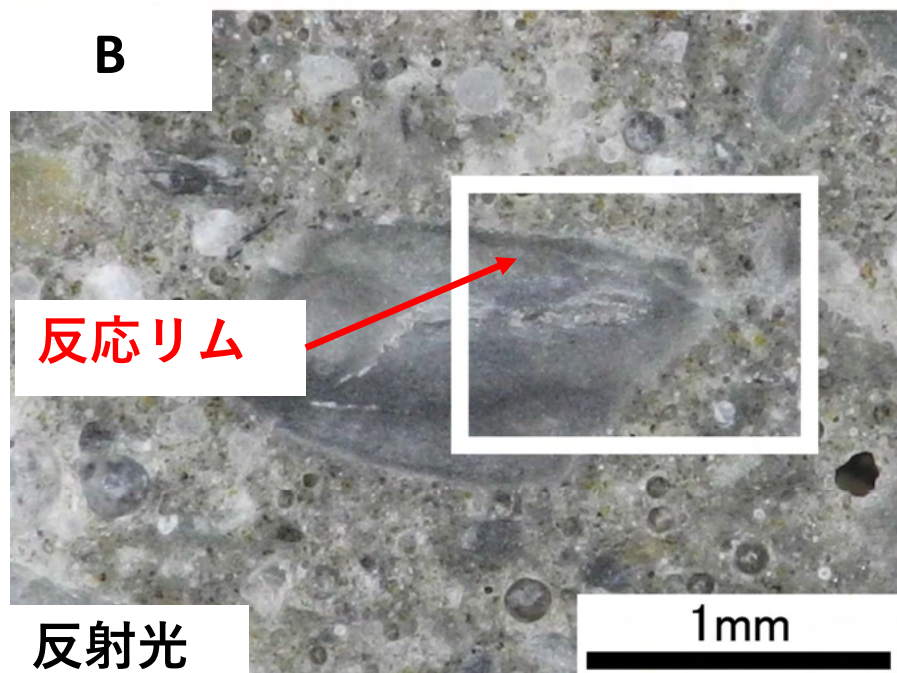
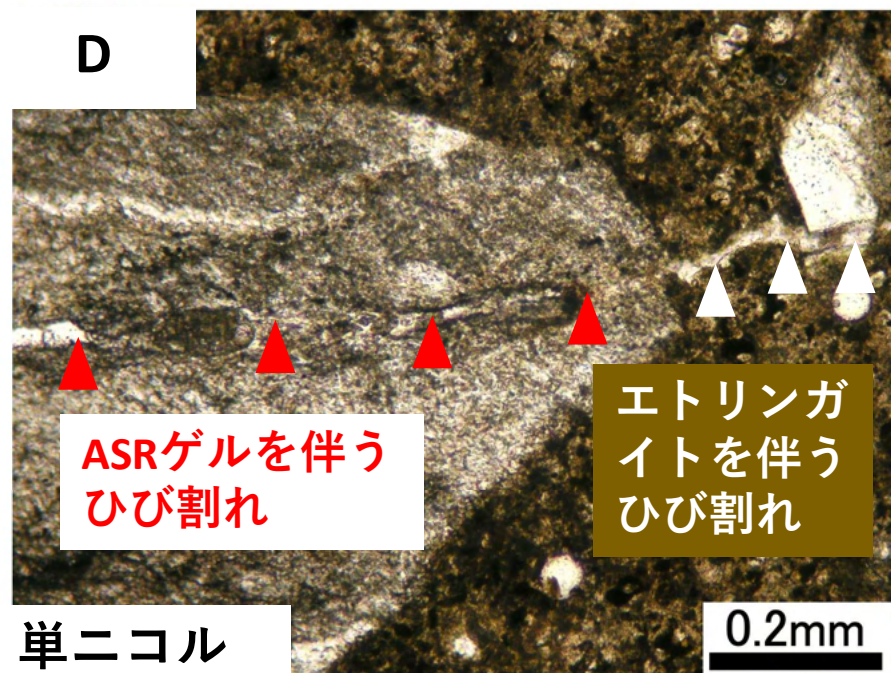
偏光顕微鏡写真（Aが結晶質石灰岩，B,C,Dがシルト岩）

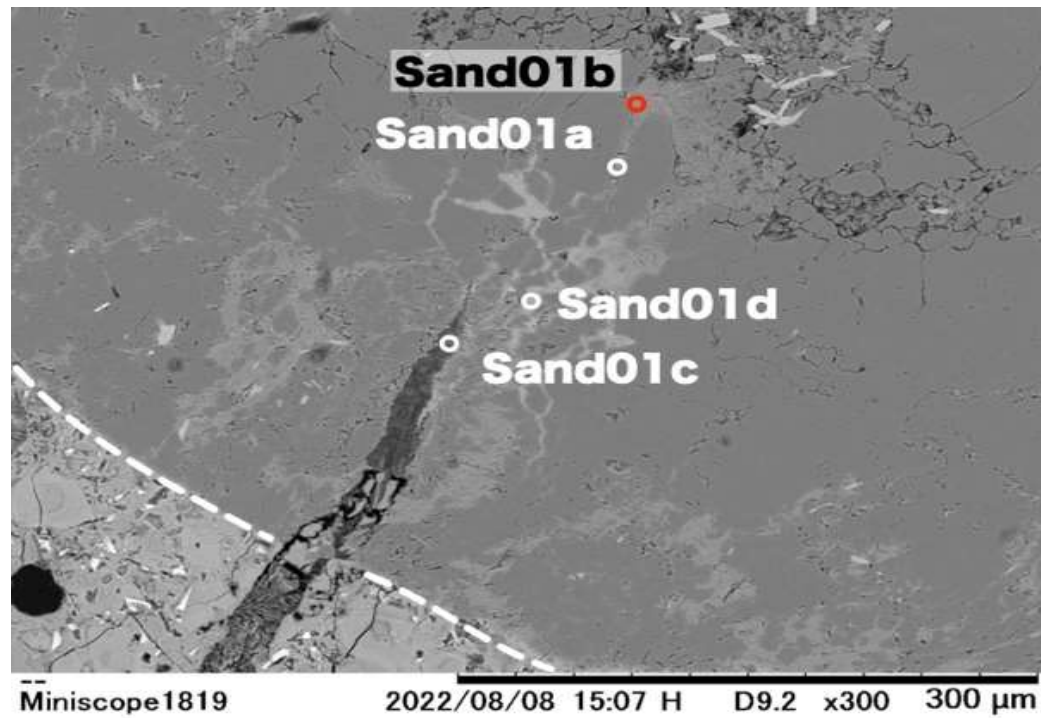
## ASRゲル生成状況

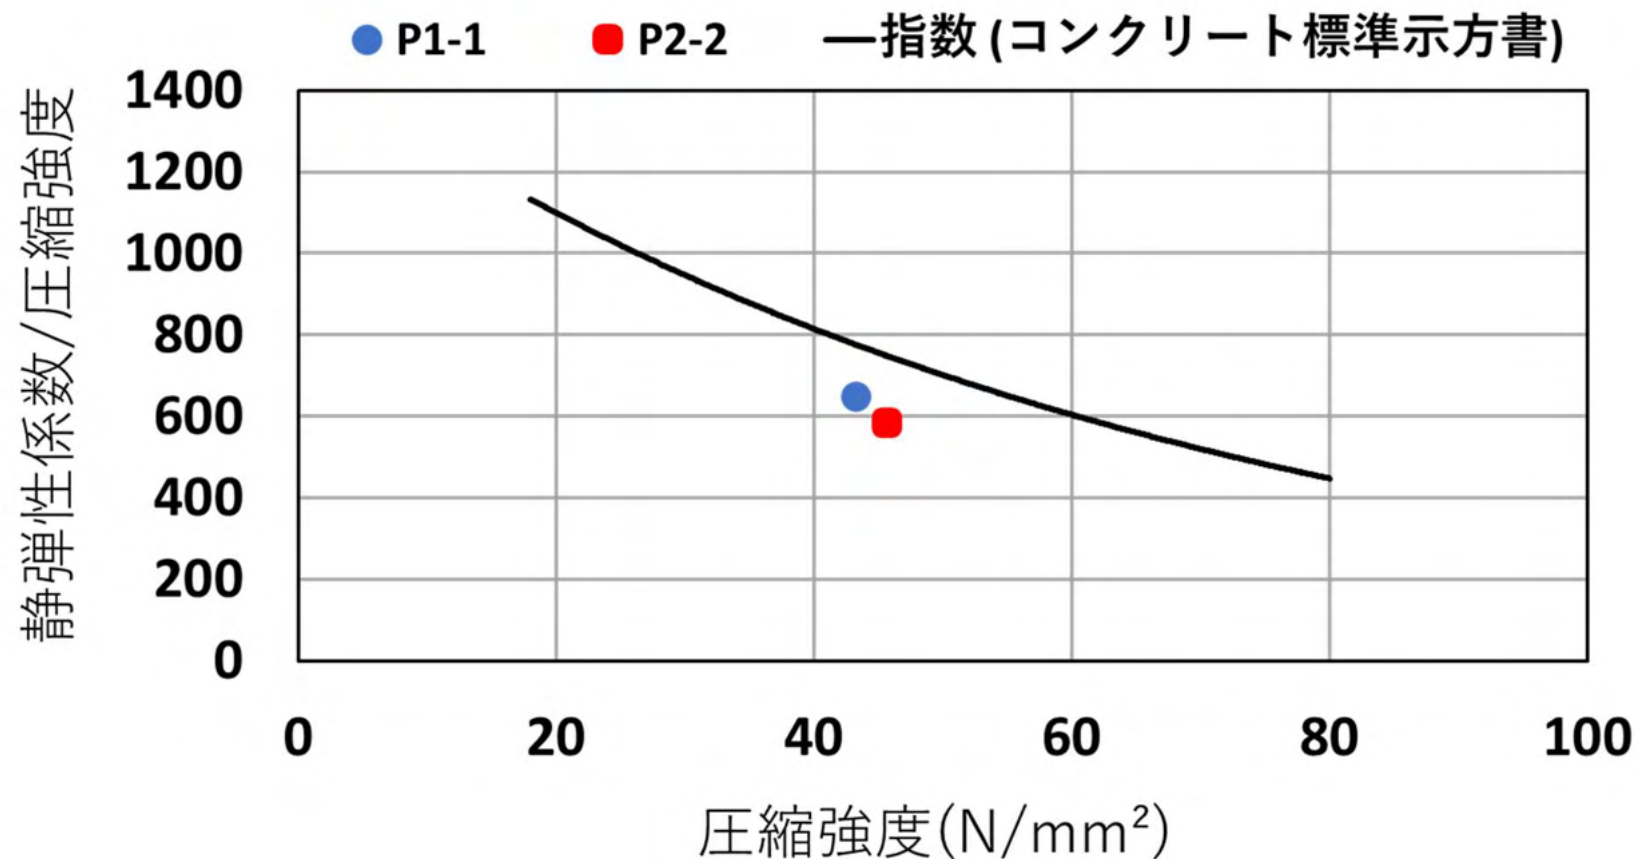
### ○圧縮強度・静弾性試験

| No | 調査項目 | 調査・試験結果 |
|---|---|---|
| 6 | 圧縮強度試験<br>静弾性係数試験 | 圧縮強度に比較して静弾性係数がわずかに低下していることを確認した |
