走査型電子顕微鏡(SEM)を用いたコンクリート組織の観察に関する記述(A)～(C)の適・不適の組合せとして、次の(1)～(4)のうち、適当なものはどれか。

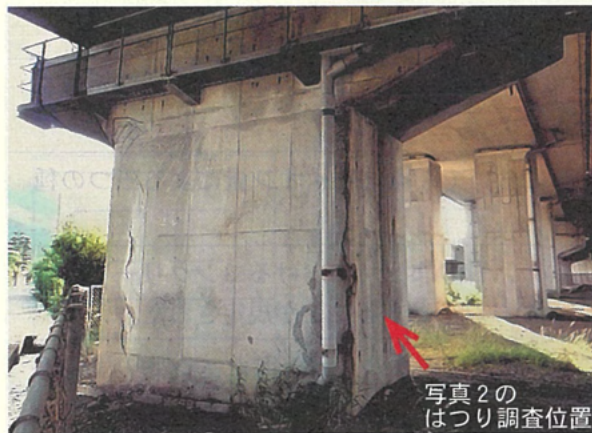
写真1に示す積雪寒冷地にある高速道路の掛違ひ橋脚で変状が発生していた。掛違ひ橋脚の概念図は図のとおりである。橋脚の変状部をはつり取って鉄筋の状態を確認すると写真2のようであった。また、調査の結果を表に示す。この橋脚の対策として、次の(1)～(4)のうち、不適当なものはどれか。

写真1 変状が生じた橋脚

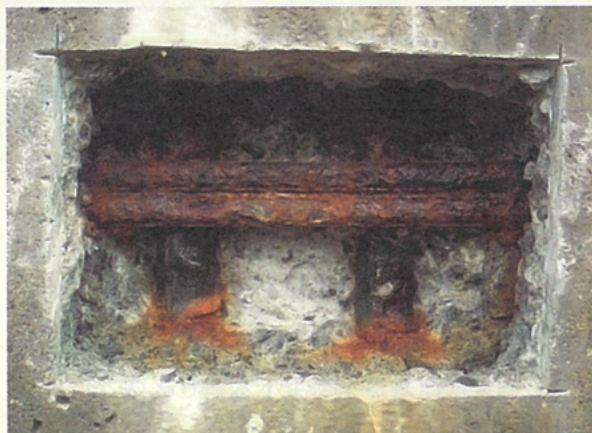
写真2 鉄筋の状態
