2019年度 コンクリート診断士試験解説

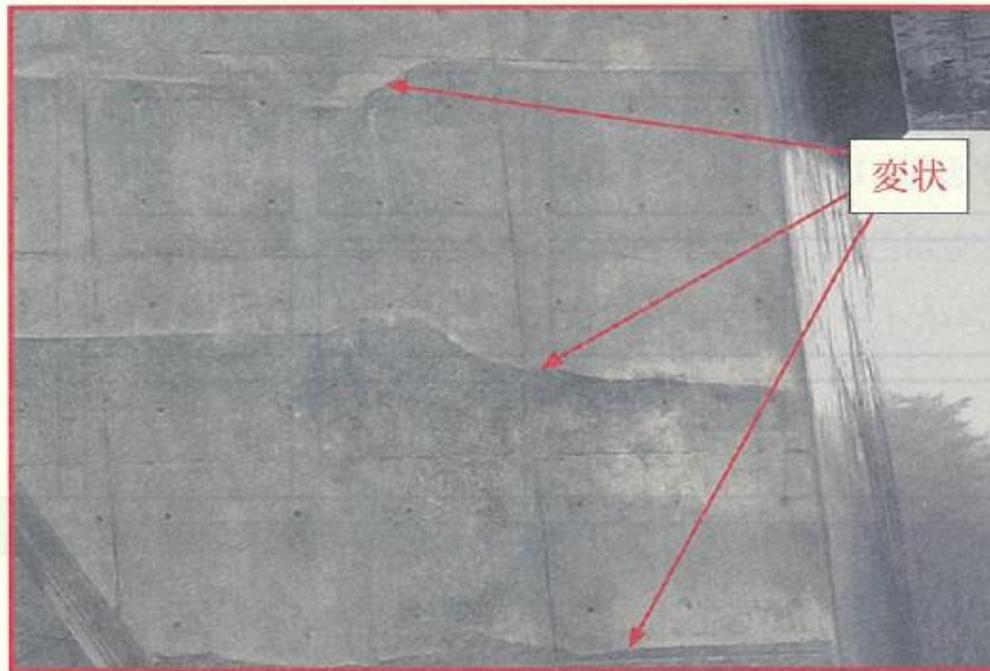
変状の原因 ⇒ コールドジョイント

コールドジョイントの発生原因

⇒ 打ち重ね時間間隔が長い

⇒ 内部振動機の挿入不足

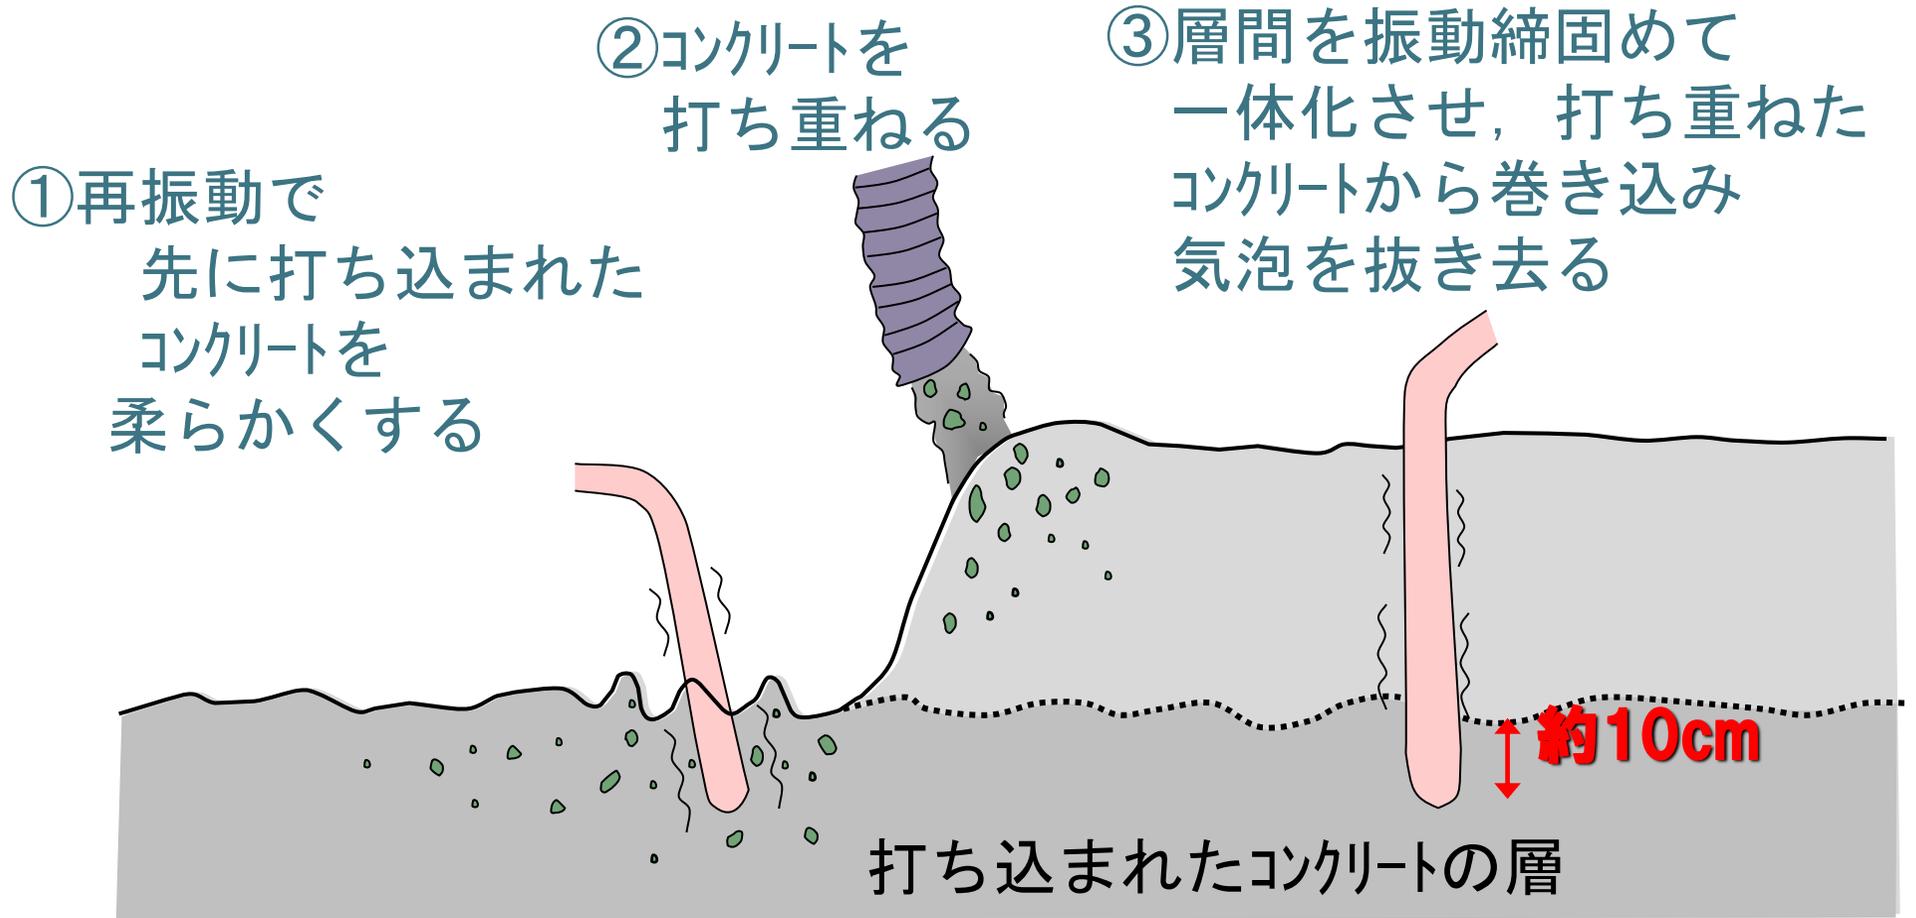
連続的な打込みができない場合は、
先行コンクリートを締め固めておく。

打ち重ね時には前の層に振動機挿入

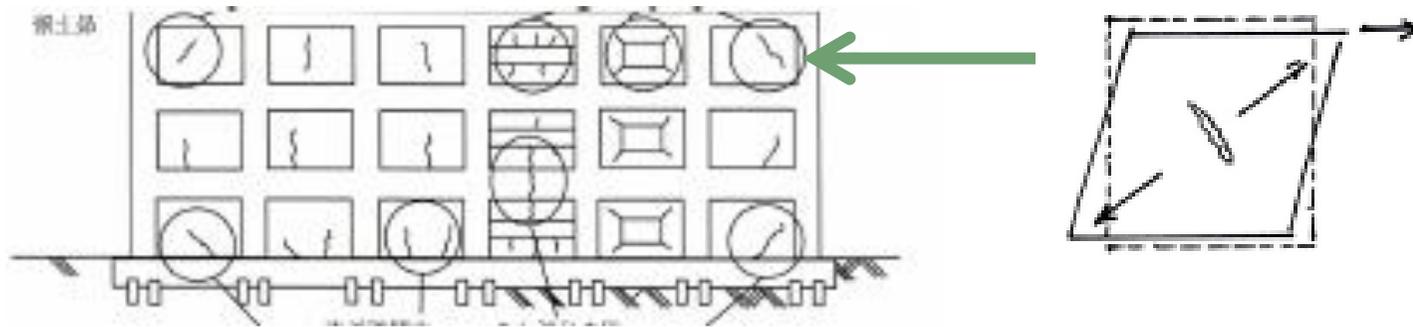
屋上の温度上昇に伴うひび割れ

屋上の**熱**膨張 ⇒ 斜めせん断ひび割れ

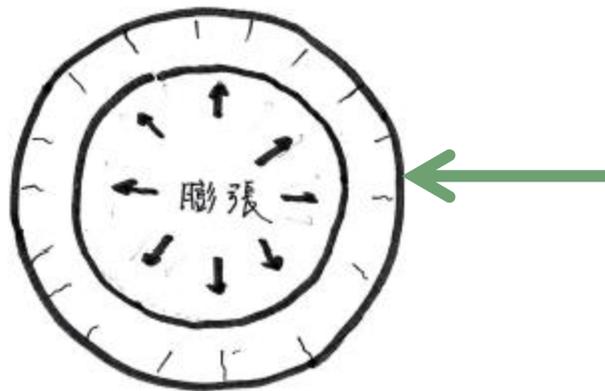
煙突の内部温度上昇に伴うひび割れ

煙突の場合 ⇒ 内部の**熱**で外部にひび割れ

内部温度による膨張で
外部にひび割れが生じる

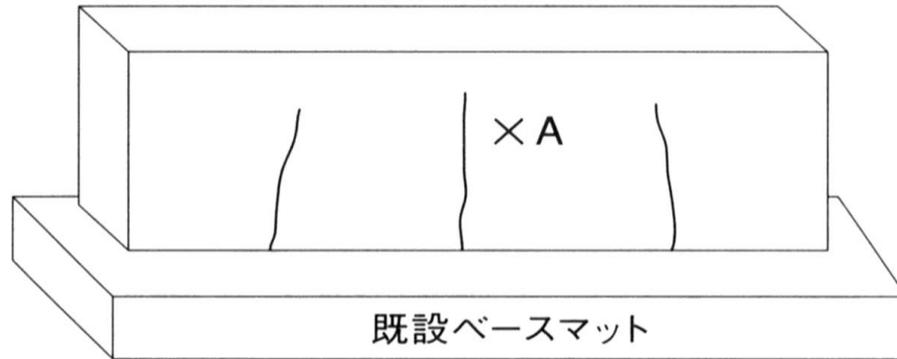
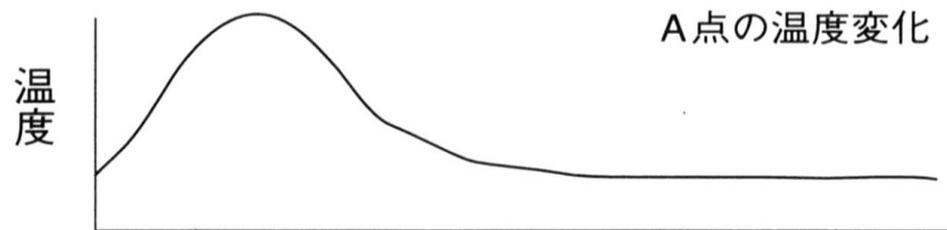
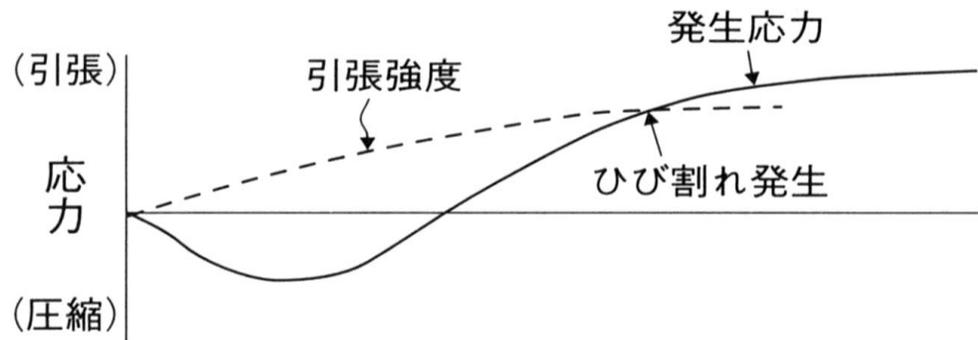
温度ひび割れの発生メカニズム

- 水和熱で温度上昇
- 次第に放熱して収縮
- 既設物が収縮を拘束
拘束されると引張応力発生
- 引張強度は極端に小さい
⇒ ひび割れ発生

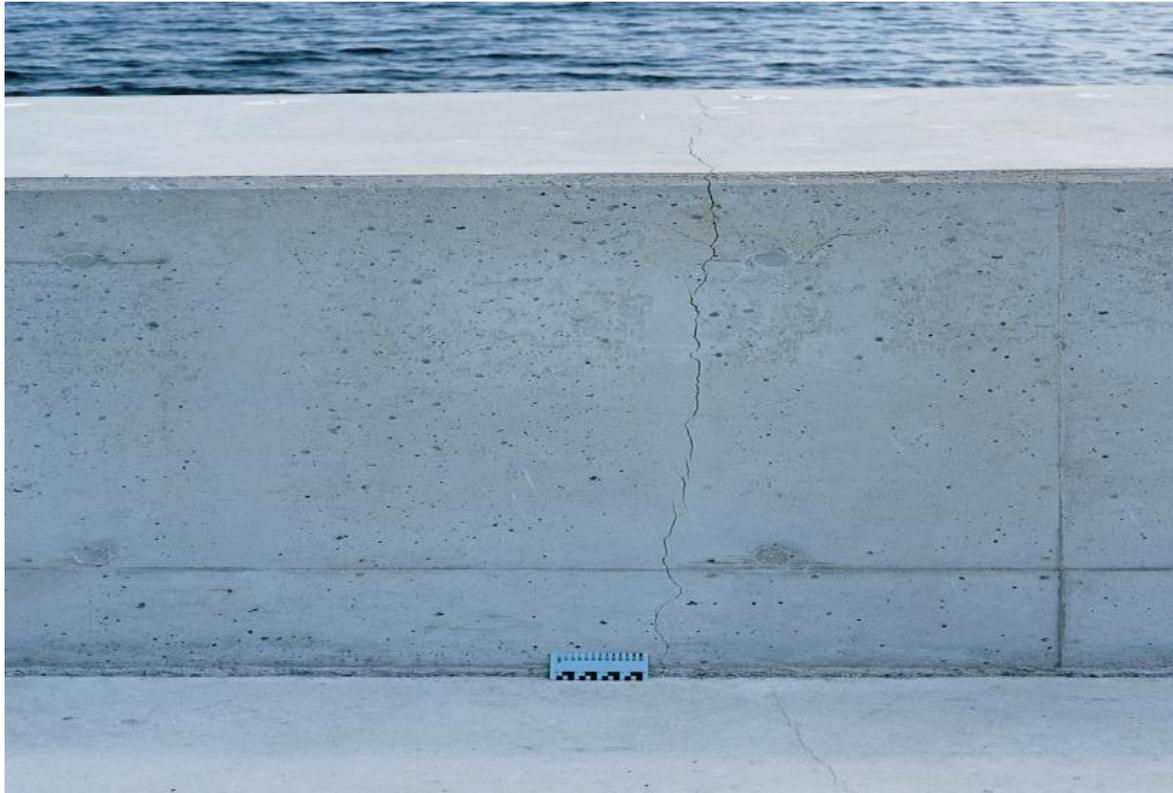
外部拘束卓越型と内部拘束卓越型

壁状構造物に生じる温度ひび割れ

外部拘束と内部拘束が同時に作用すると、部材の内部の引張応力が増大する

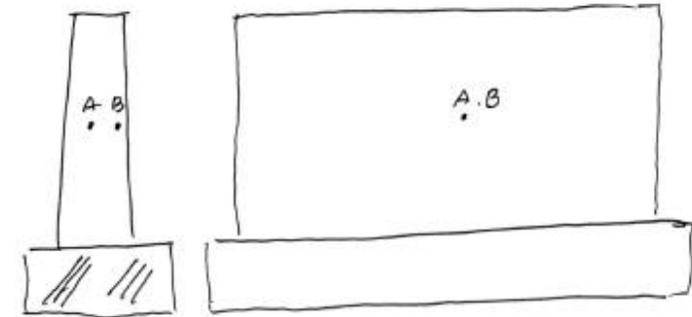
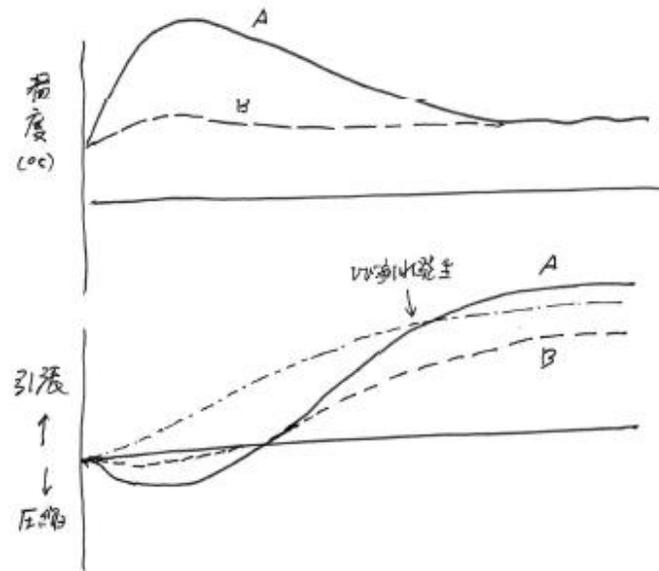
保温養生は、最高温度を上昇しかし、温度差を小さくすると内外の温度差が小さくなり、むしろ、最大引張応力は小さくなる。

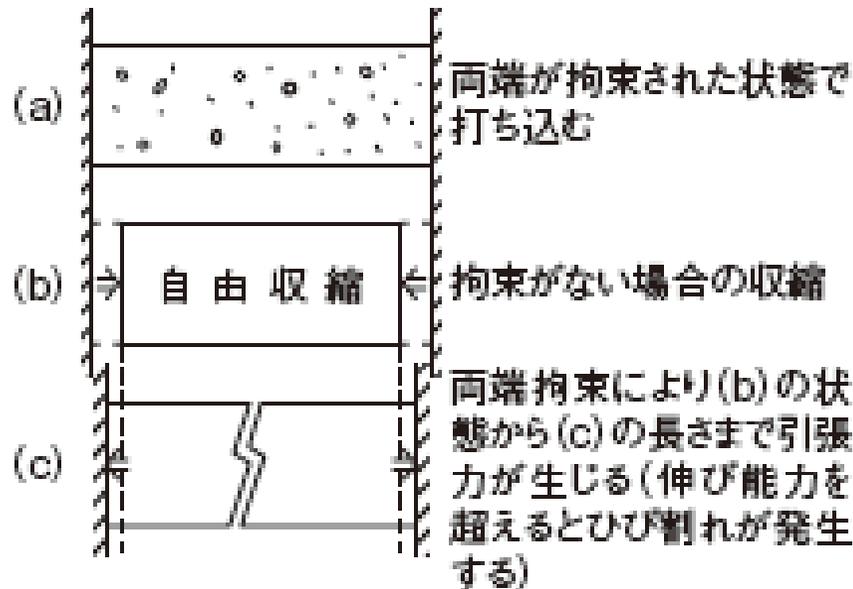
●収縮ひび割れの発生メカニズム

乾燥収縮ひび割れのメカニズム

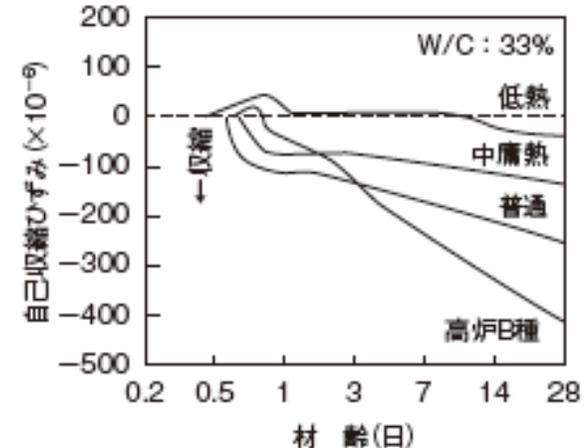
●セメントの種類と自己収縮

コンクリートは硬化初期から収縮が始まり、収縮の大きさはセメントの種類によっても異なる

乾燥しないでも収縮する
(自己収縮)
ただし、自己収縮だけでは
ひび割れは生じない

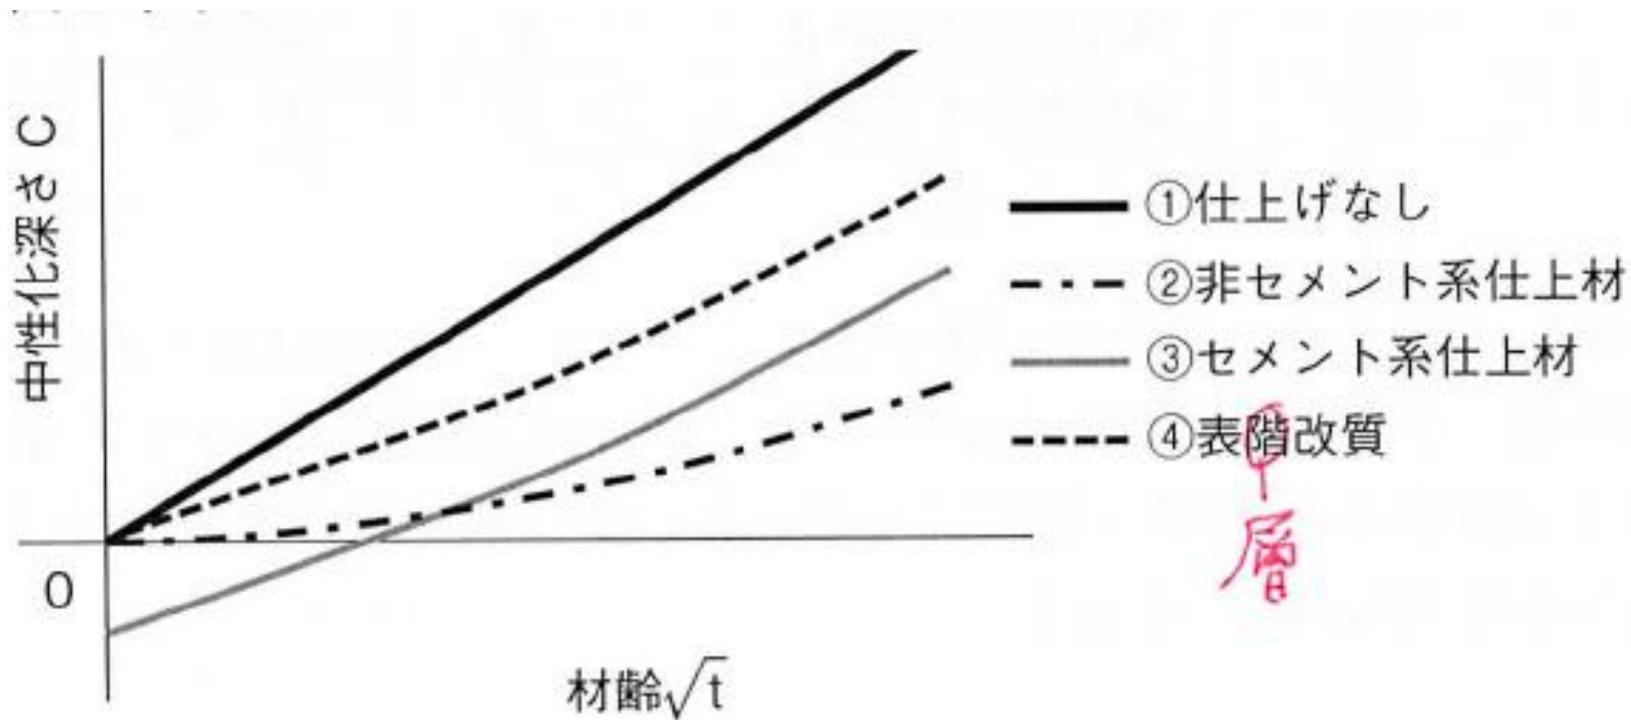
図 表面仕上層の種類別のコンクリート中性化傾向

表面仕上げがある場合の中性化の傾向

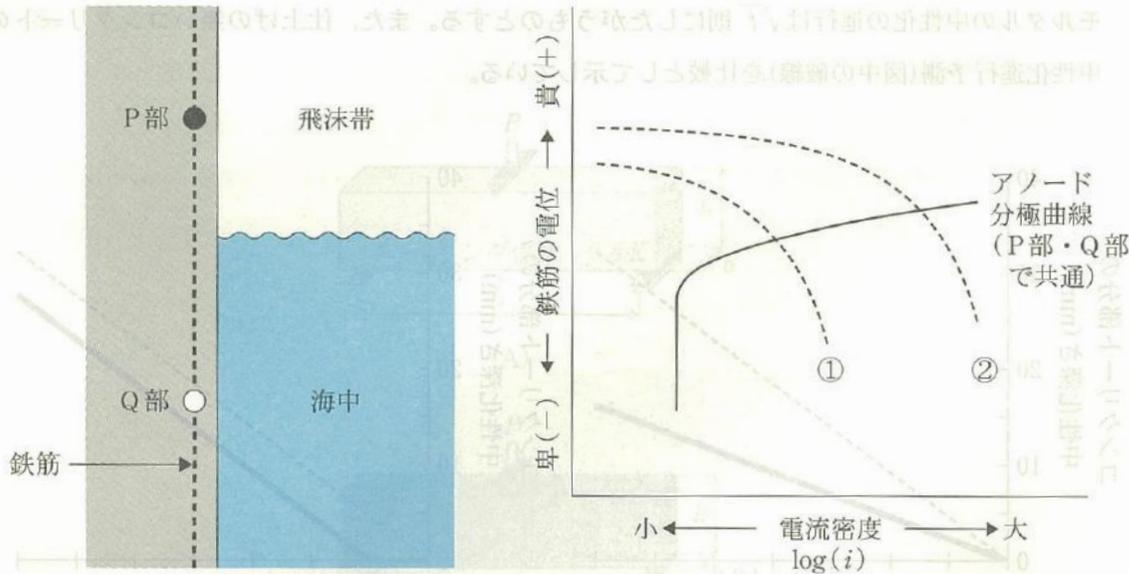
図1 海洋コンクリート構造物

コンクリート中の鉄筋の腐食速度は、一般に(A)の影響が大きいカソード分極曲線と、アノード分極曲線の交点に対応する電流密度の大きさにより決まる。図2における①は(B), ②は(C)のカソード分極曲線である。

アノード分極 ⇒ 塩化物イオンの影響が大

カソード分極 ⇒ 水と酸素の影響が大

カソード分極は水と酸素の少ない環境で電流密度が小さくなる。

よって、①はQ部、②はP部 正解(2)

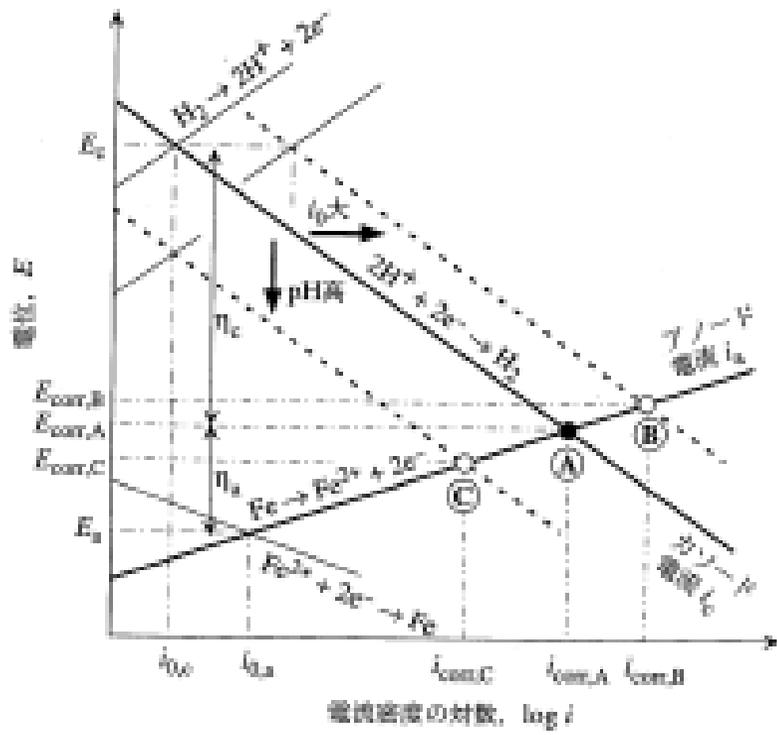
図5 非酸化性の酸性溶液中で鉄が腐食する際のアノードおよびカソード分極曲線.

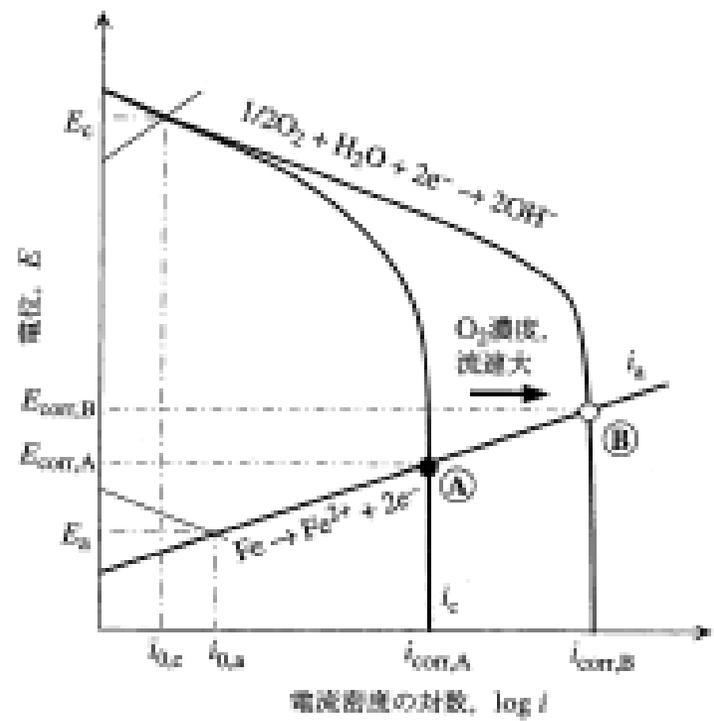
図6 中性溶液中で鉄が腐食する際のアノードおよびカソード分極曲線.

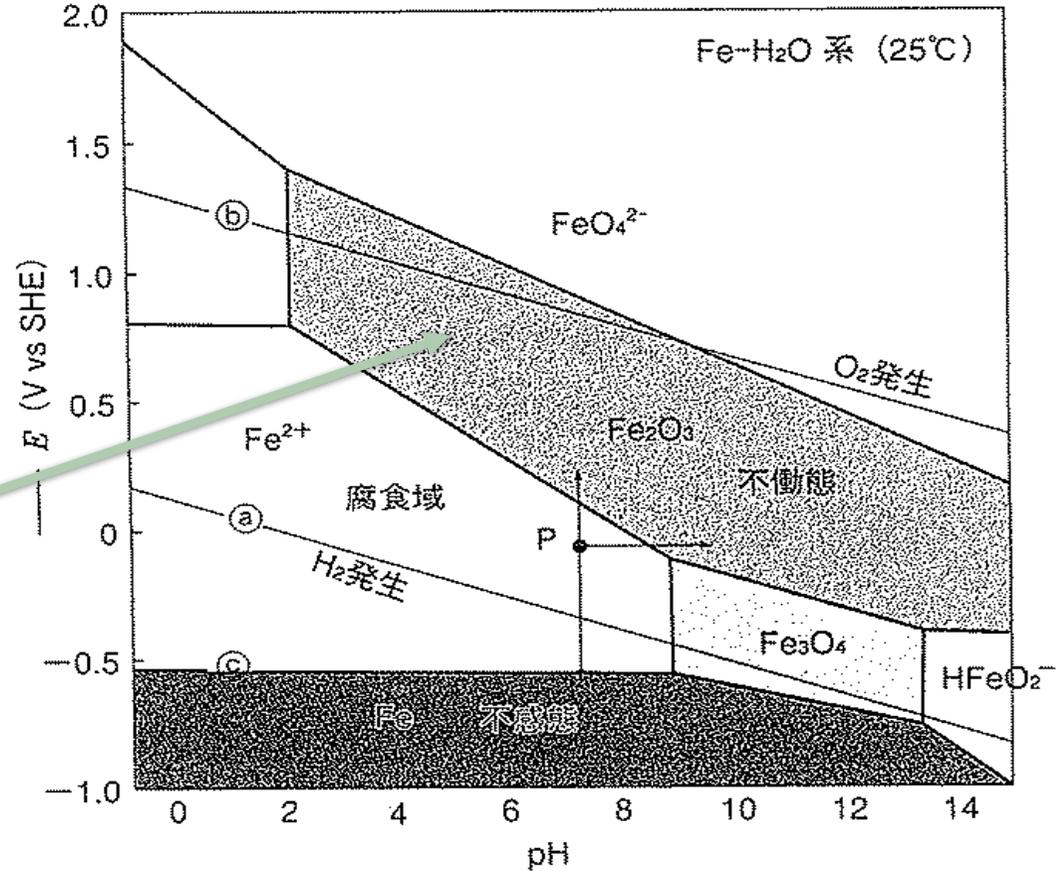
鉄の電位-pH図

どのような状態が熱力学的に安定であるか、を示した図。腐食域や不動態域を予測することができる。

図中のグレー着色部は鉄が安定している(不動態化している)範囲を示す。

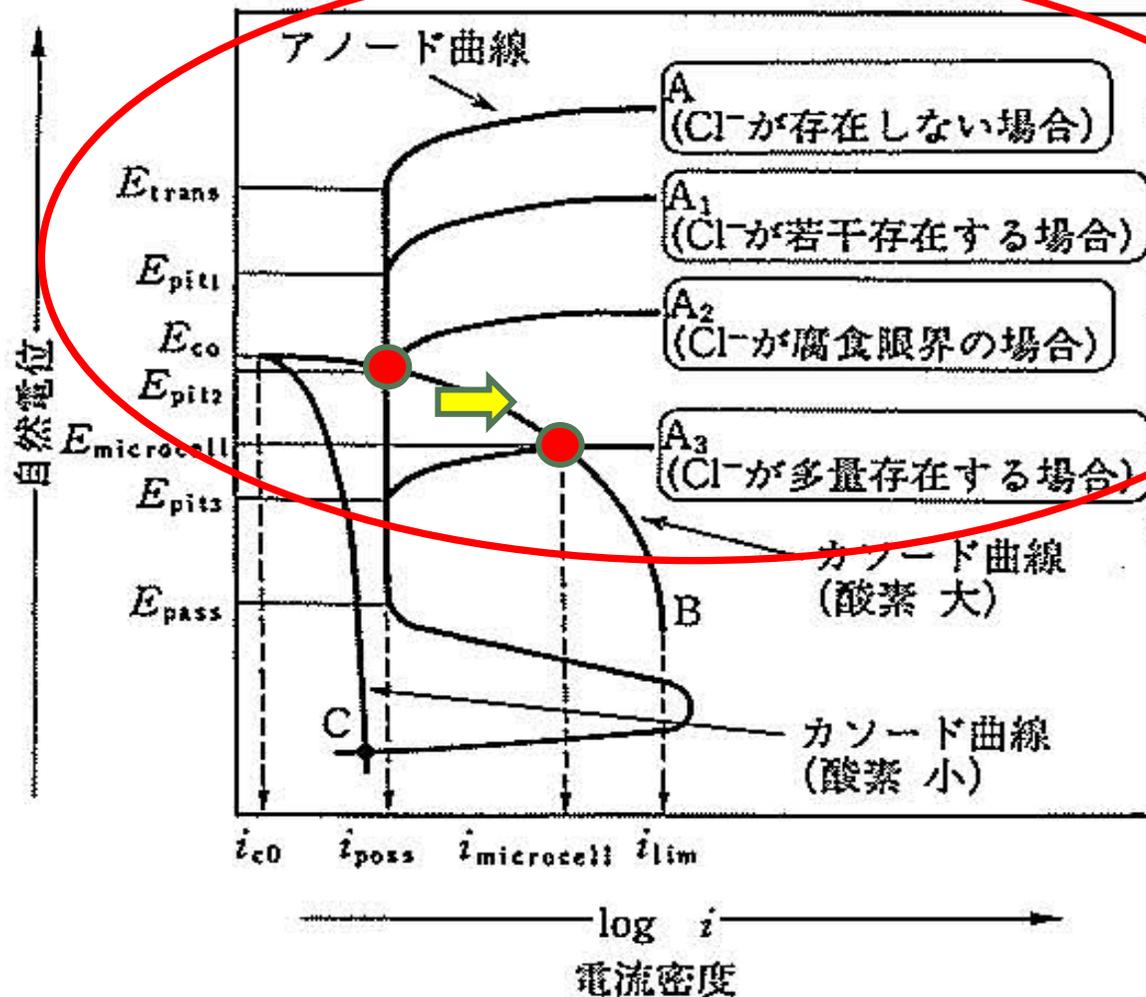
【アノード分極曲線】

- ・アノード反応 ($\text{Fe} \rightarrow \text{Fe}^{2+} + 2\text{e}^-$) の電流密度と電位の関係
- ・鉄の安定度合い(腐食のしやすさ)と電位との関係を示す

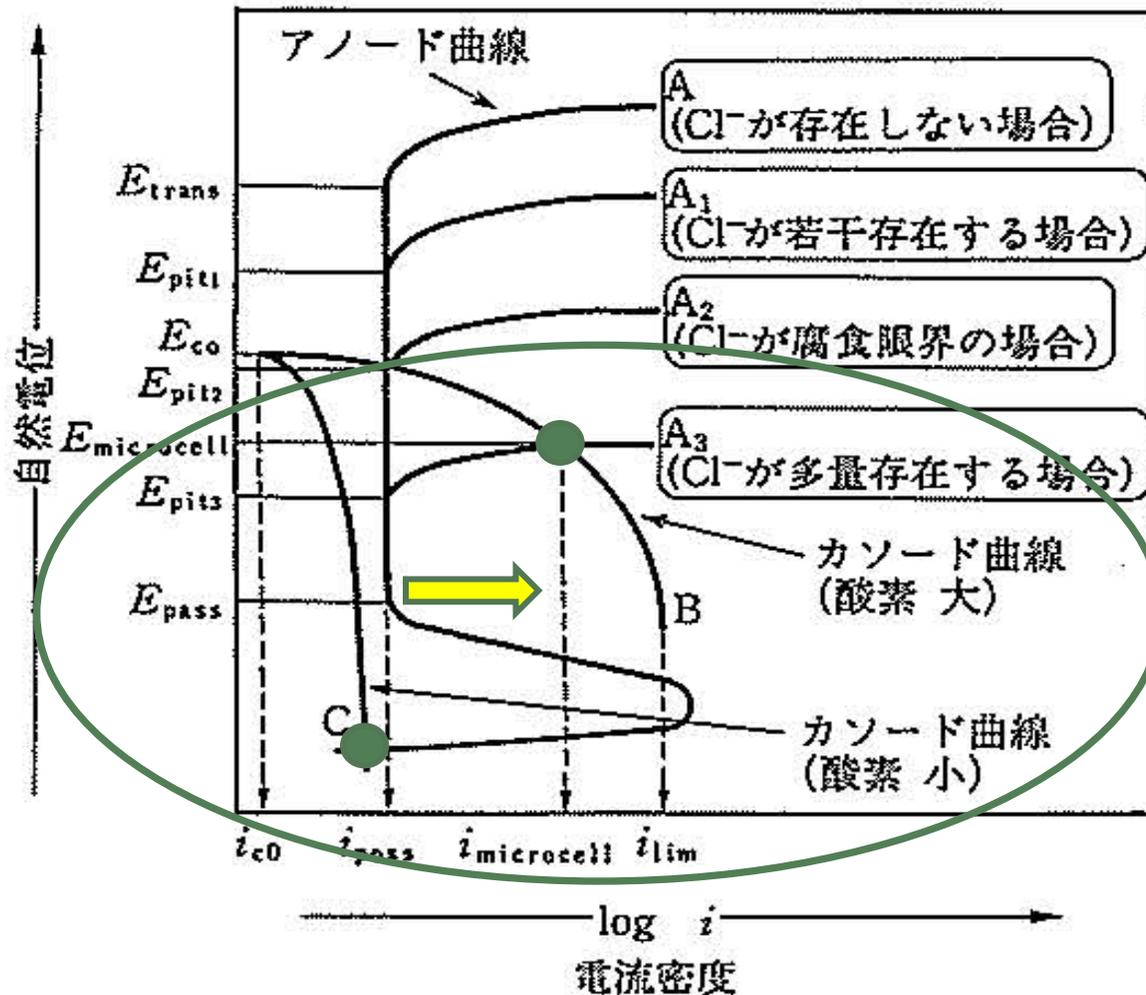
【カソード分極曲線に対して】

酸素の大小がカソード分極曲線に影響を与える
 ⇒酸素が多いほど腐食速度が大きくなる
 (交点が右にシフト)

【アノード分極曲線に対して】

塩化物イオンの大小がアノード分極曲線に影響を与える
 ⇒塩化物イオンが多いほど腐食速度が大きくなる
 (交点が右にシフト)

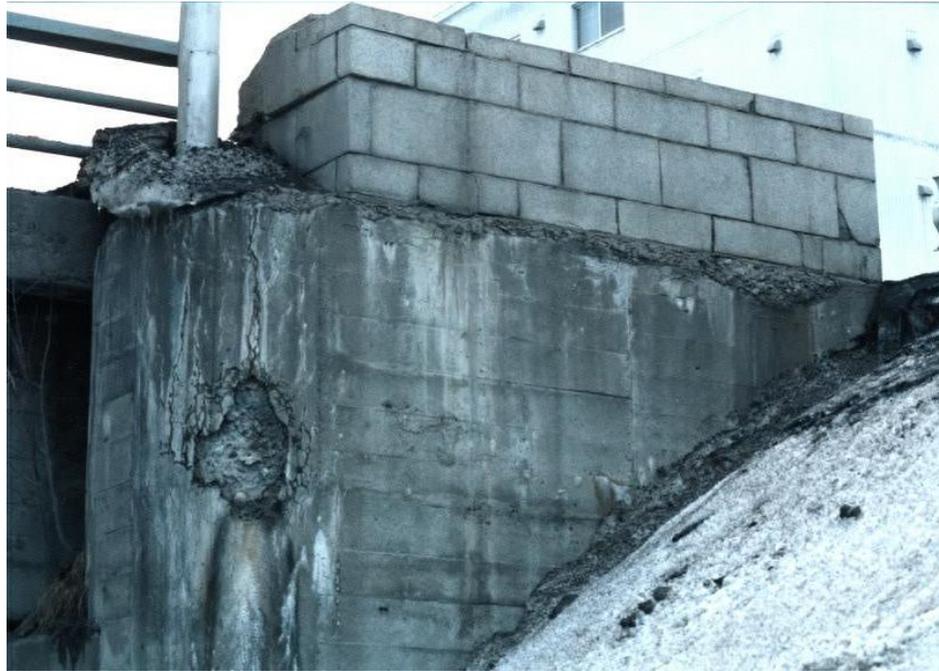
凍結融解作用による劣化事例

← 橋梁アバットの凍害
凍結融解の繰り返し作用
により劣化が進展

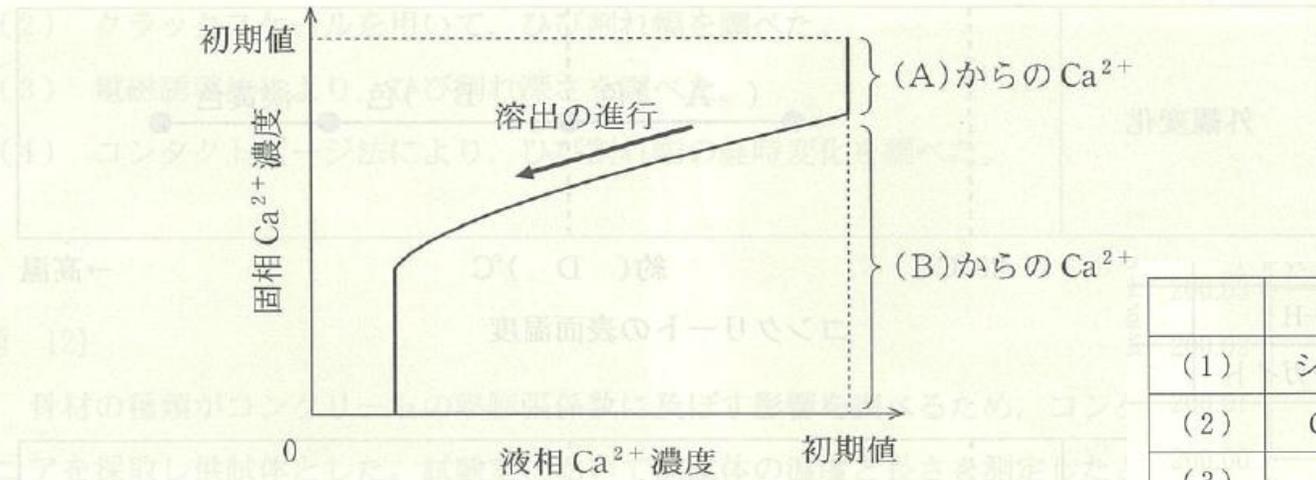
カルシウム成分の溶出の模式図

コンクリート表面が水と接触すると、細孔溶液中のカルシウムイオン(Ca²⁺)と水酸化物イオン(OH⁻)が溶出し、表面と内部との濃度差が生じる。この濃度差を緩和するために、(A)が溶解して生じた細孔溶液中のCa²⁺とOH⁻がコンクリート表面に移動する。次に(B)からのカルシウムの溶脱が進み、固相Ca²⁺濃度がある値以下になると(B)の分解が急激に進んで(C)に変化し脆弱化する。

水と接触すると Ca^{2+} と OH^- が溶出する。
コンクリート表面と内部で濃度勾配が付く
この濃度差を緩和するために $\text{Ca}(\text{OH})_2$ が溶解
さらに C-H-SからCaが溶脱
ついにはシリカゲルになり脆弱化する。

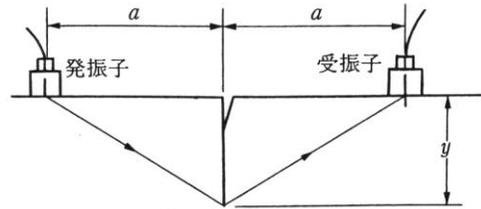
① $T_c - T_0$ 法

ひび割れをはさんで、超音波の伝搬時間により、ひび割れ深さを測定する。センサーを移動させて計測する場合もある。

・ $T_c - T_0$ 法 $y = a \{ (T_c / T_0)^2 - 1 \}^{1/2}$

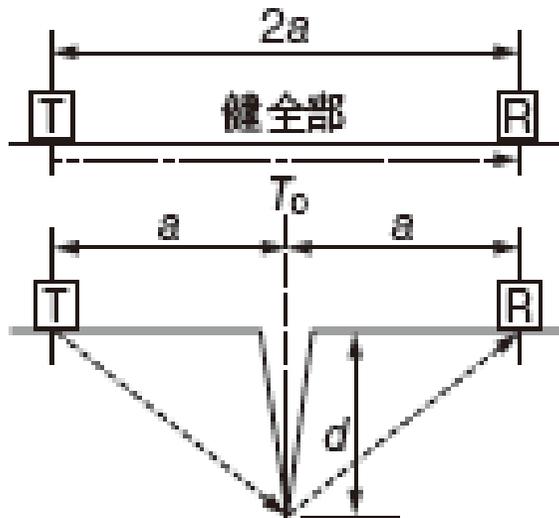
●Tc-To法と算定式

$$d = a \sqrt{\left(\frac{T_c}{T_0}\right)^2 - 1}$$

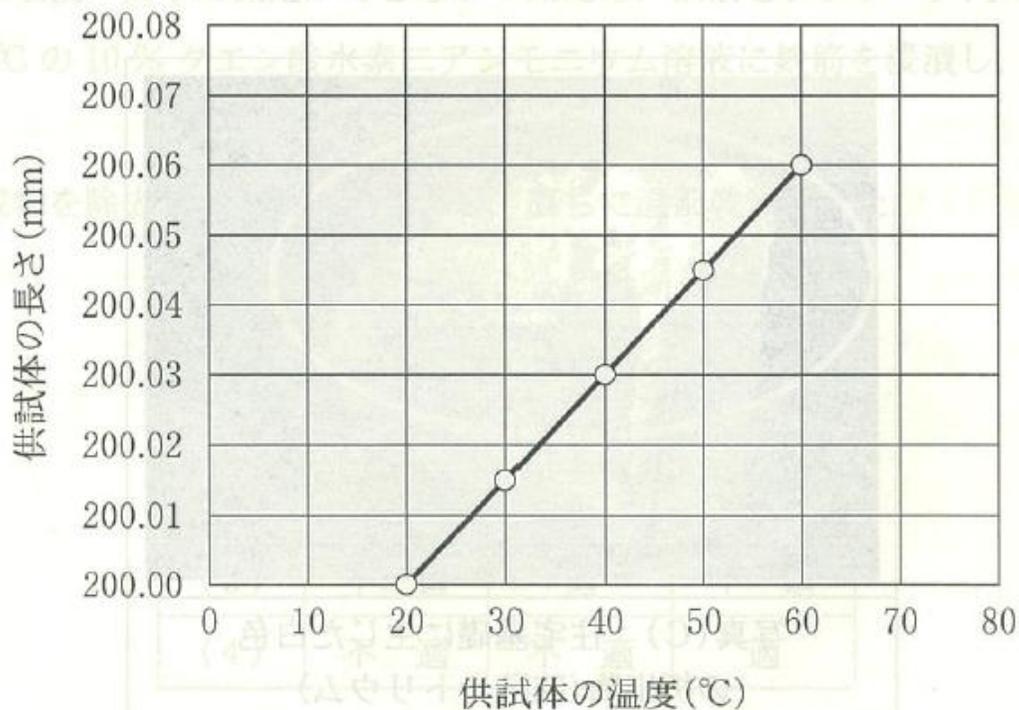
骨材の種類がコンクリートの熱膨張係数に及ぼす影響を調べるため、コンクリート構造物からコアを採取し供試体とした。試験室において供試体の温度と長さを測定したところ、下図の結果が得られた。このコンクリートの熱膨張係数として、次の(1)～(4)のうち、適当なものはどれか。なお、供試体の基長は温度 20 °C のとき 200.00 mm であった。

$$0.015\text{mm} / 200\text{mm} = 7.5 \times 10^{-5}$$

$$7.5 \times 10^{-5} \div 10 = 7.5 \times 10^{-6} / ^{\circ}\text{C}$$

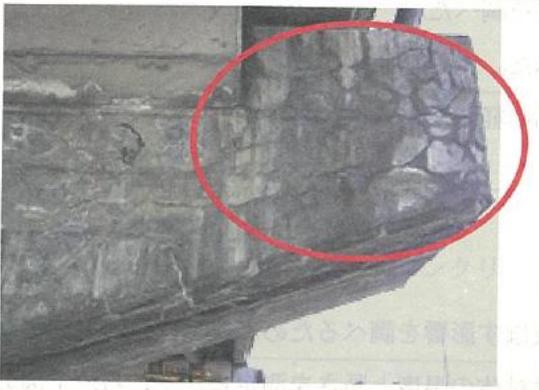
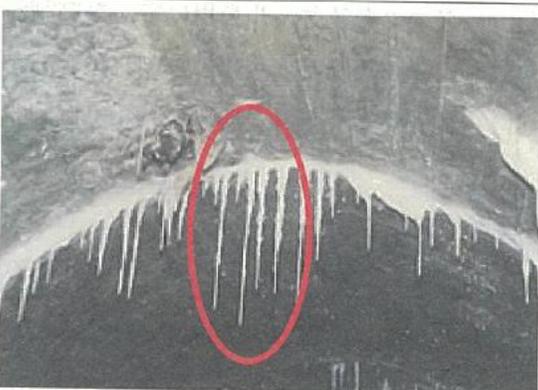
<p>写真(A)：橋脚張出し部に生じた網目状のひび割れ</p>	<p>写真(B)：トンネル内面に生じた白色の析出物(炭酸カルシウム)</p>
<p>調査項目：地震の履歴</p>	<p>調査項目：背面空洞の有無</p>

写真A:ASR

地震とは無関係

写真B:エフロ(炭酸カルシウム)

トンネル背面の浸水(漏水)

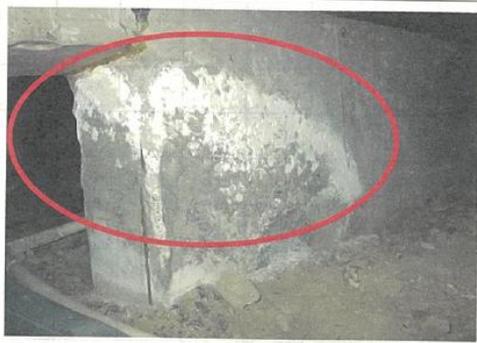
<p>写真(C)：住宅基礎に生じた白色の析出物(硫酸ナトリウム)</p>
<p>調査項目：土壌中の化学成分</p>

写真C:硫酸塩劣化

土壌の硫酸塩の侵食

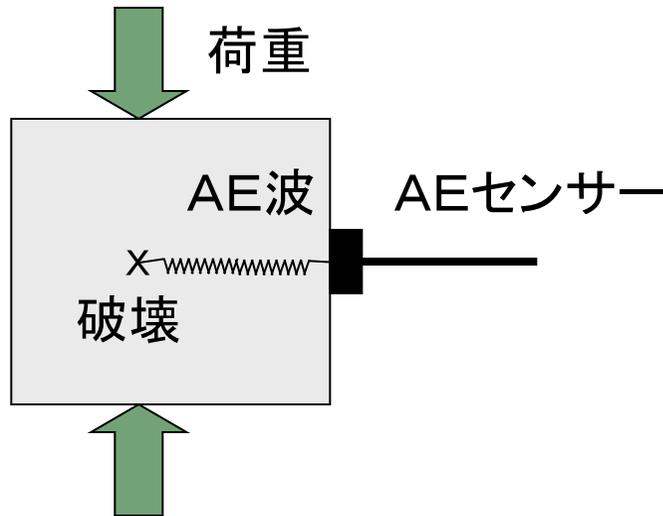
■ AE法 (アコースティックエミッション法)

方法.....外から与えた力に対して、材料中に発生する微小破壊音(高周波弾性波, AE)を受信しひび割れ, 空隙等の内部欠陥の進展を推定する。

複数のセンサに到達する音の到達時間差により, 破壊位置を推定

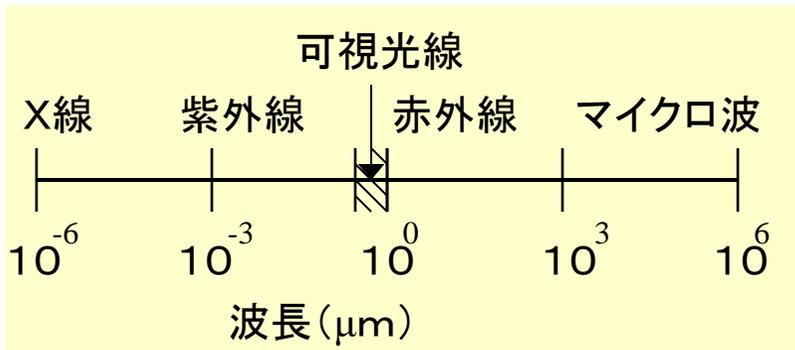
■電磁波レーダー法

コンクリート表面からレーダー波を入力させ、その反射波をとらえて、コンクリート内部状態を推定する。

- ・波長長い...測定深さ大, 分解能低下
- ・波長短い...測定深さ小, 分解能良好(減衰大)

適用例...①トンネル覆工と地山部の空隙の推定
②鉄筋位置, 深さ

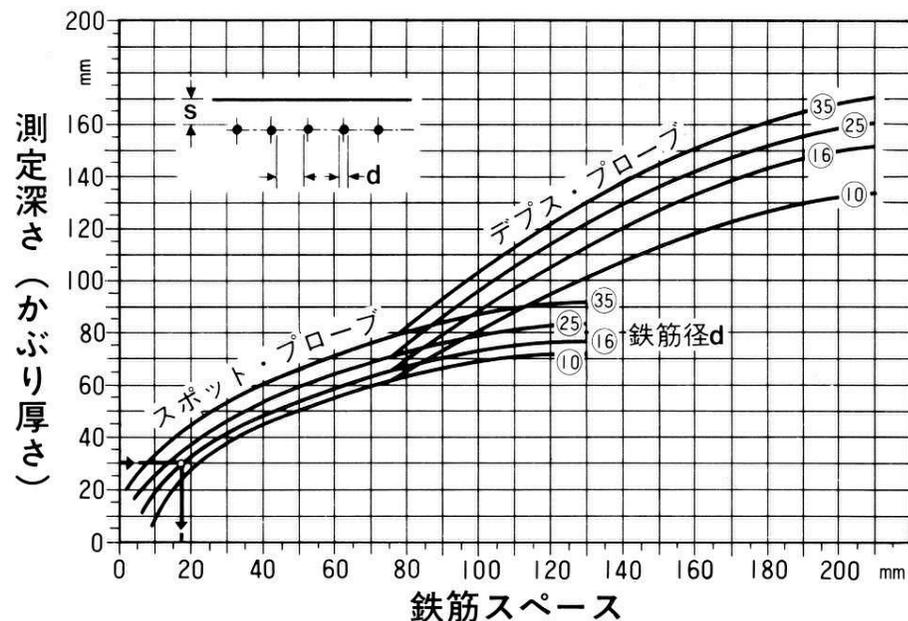
測定可能最小鉄筋スペース

例：鉄筋径 d が 16mm で、かぶり厚さ s が 30mm の場合、測定可能な最小鉄筋スペースは 17mm です。

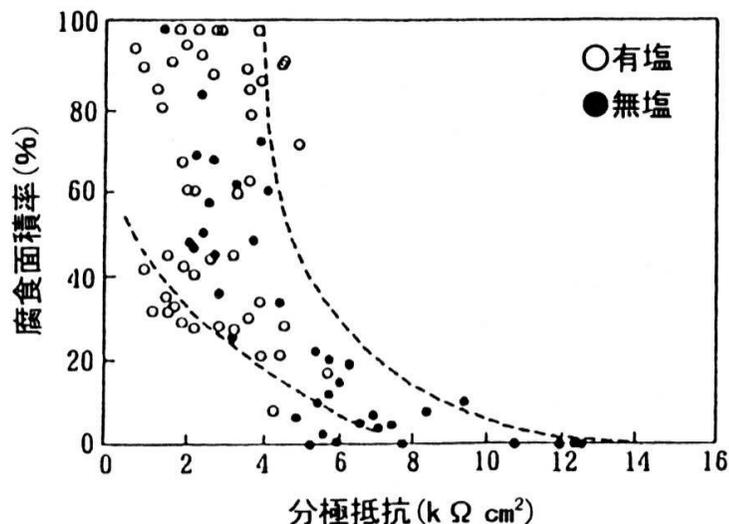
- コンクリート表面に対極と照合電極を設置し、対極から鉄筋に微小電流 (ΔI) を与えた時鉄筋の電位が ΔE だけ変化する。以下の式の R_p を分極抵抗という。

$$\Delta E = R_p \cdot \Delta I$$

- 分極抵抗 R_p と腐食電流 I_c の間には以下の関係がある。

$$I_c = K / R_p \quad K; \text{比例定数}$$

したがって、 R_p を測定することにより、**腐食速度** を評価することができる。

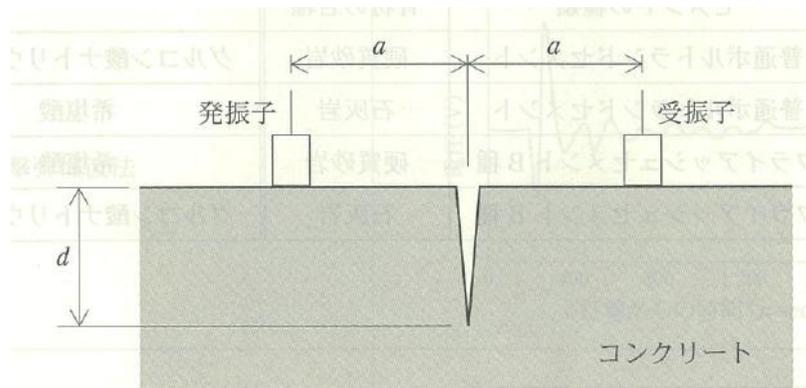
下図のようにコンクリートのひび割れ深さを超音波法により推定する。発振子および受振子からひび割れまでの距離 a と、測定された超音波の伝播時間 t の(1)~(4)の組合せのうち、ひび割れ深さ d の推定値が最も大きいものはどれか。ただし、コンクリート中の超音波伝播速度は 4000 m/s とする。

ひび割れ深さが大きいものは時間が掛かる

同時間であれば、aの距離が短い方が深い

$$V=4000\text{m/s} \quad t=100\mu\text{s} \Rightarrow 0.4\text{m}$$

$$d^2 + 10^2 = 20^2 \quad d=17.3\text{mm}$$

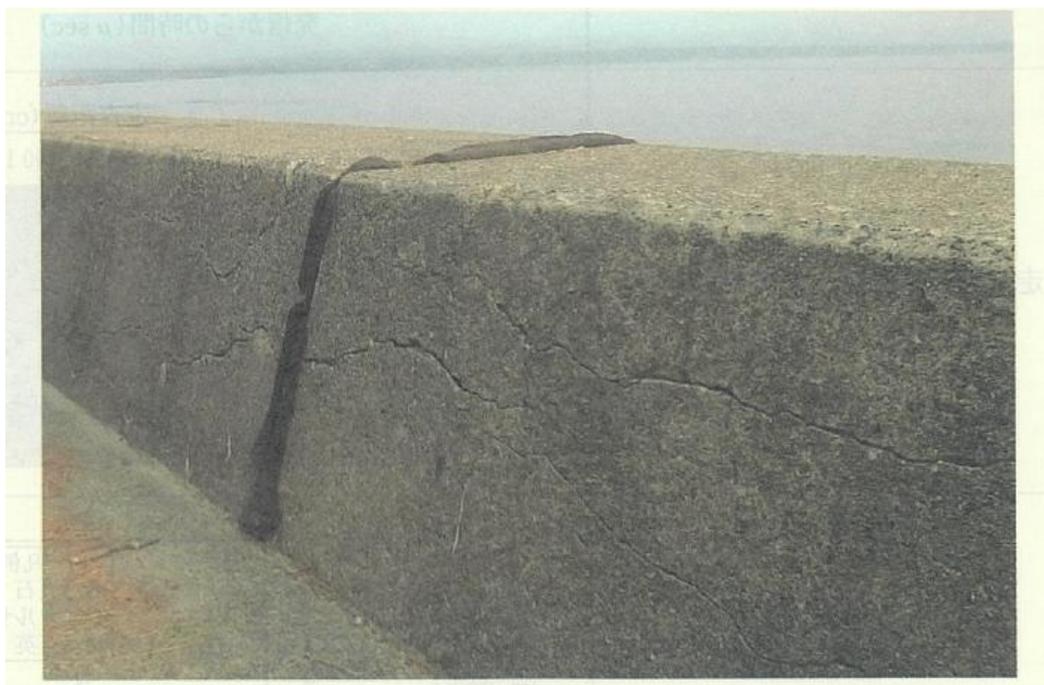
北陸地方にあるコンクリート製堤防の parapet 部(高さ約 1 m)において、写真に示すようなひび割れ(幅約 1 cm)が生じていた。このひび割れの主たる原因として、次の(1)~(4)のうち、適当なものはどれか。

ひび割れ幅は1cmと大きい。

アルカリシリカ反応の可能性大 ⇒ 正解(4)

エラストイトのはみ出しが認められる。

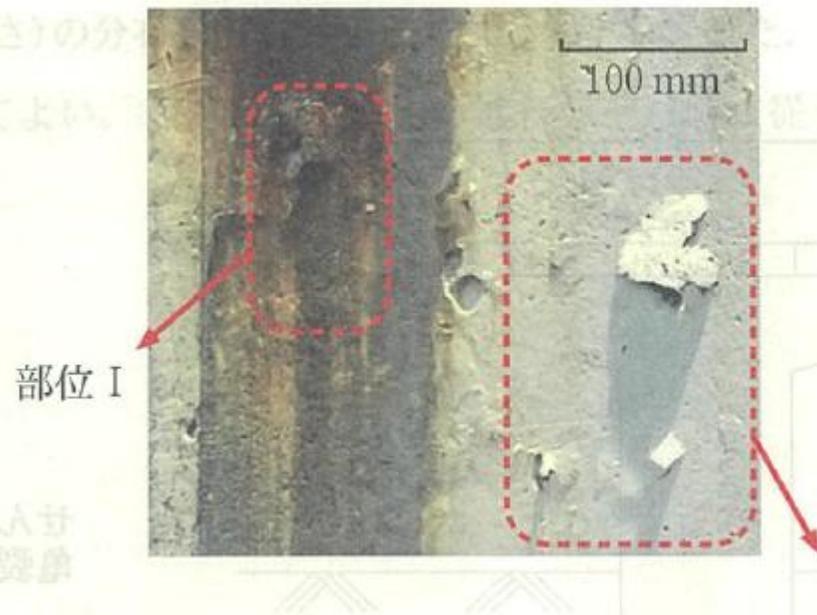
RC造建築物の外壁に、写真に示すような変状(ポップアウト)が生じていた。特に部位Iは部位IIと異なり、錆汁を伴うポップアウトであった。この変状に関する次の記述中の(A)～(C)に当てはまる(1)～(4)の語句の組合せのうち、適当なものはどれか。

局所的な原因は、硫化鉄による腐食生成物

ASRでは、水分が多い個所で錆汁は出ない。

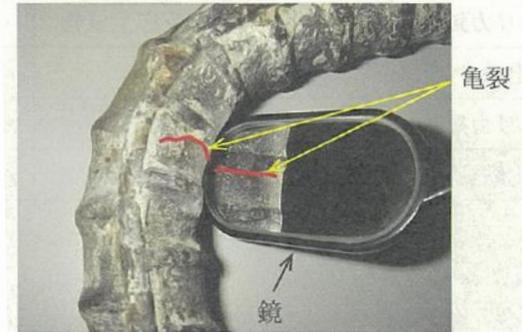
写真 曲げ加工部の亀裂

図1に示す1980年に施工されたRC橋脚の張出し部のコンクリートに、ひび割れが発生していた。この部分のコンクリートをはつったところ、図2に示す位置のせん断補強筋の曲げ加工部に写真に示すような亀裂が見られた。この亀裂が生じた主原因として次の(1)～(4)のうち、最も適当なものはどれか。

アルカリシリカ反応による膨張で亀裂

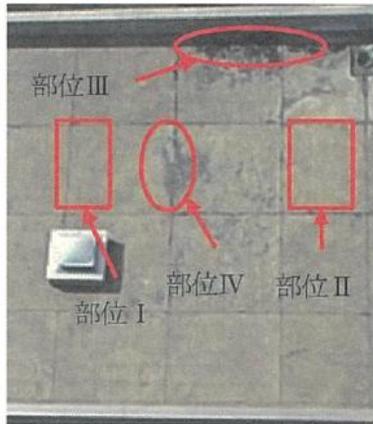
写真1 可視画像

写真1の可視画像では、部位Iと部位IIで劣化の状態に差が見られないが、図の熱画像により、部位(A)のコンクリートに浮きが生じていると判断できる。また、排水路付近の部位IIIでは、コンクリートより比熱の(B)水の影響により熱画像が低温域となっており、コンクリートの浮き部分に滞水していると判断できる。一方、熱画像では部位IVは、周囲との温度差が(C)、砂利化していることが検出できない。このように、赤外線サーモグラフィ法による診断にあたっては、熱画像だけでなく可視画像や、目視調査の結果を合わせて評価するのがよい。

浮き部分は熱伝導しにくく高温度になる⇒Ⅱ

水は比熱の大きい ⇒大きい

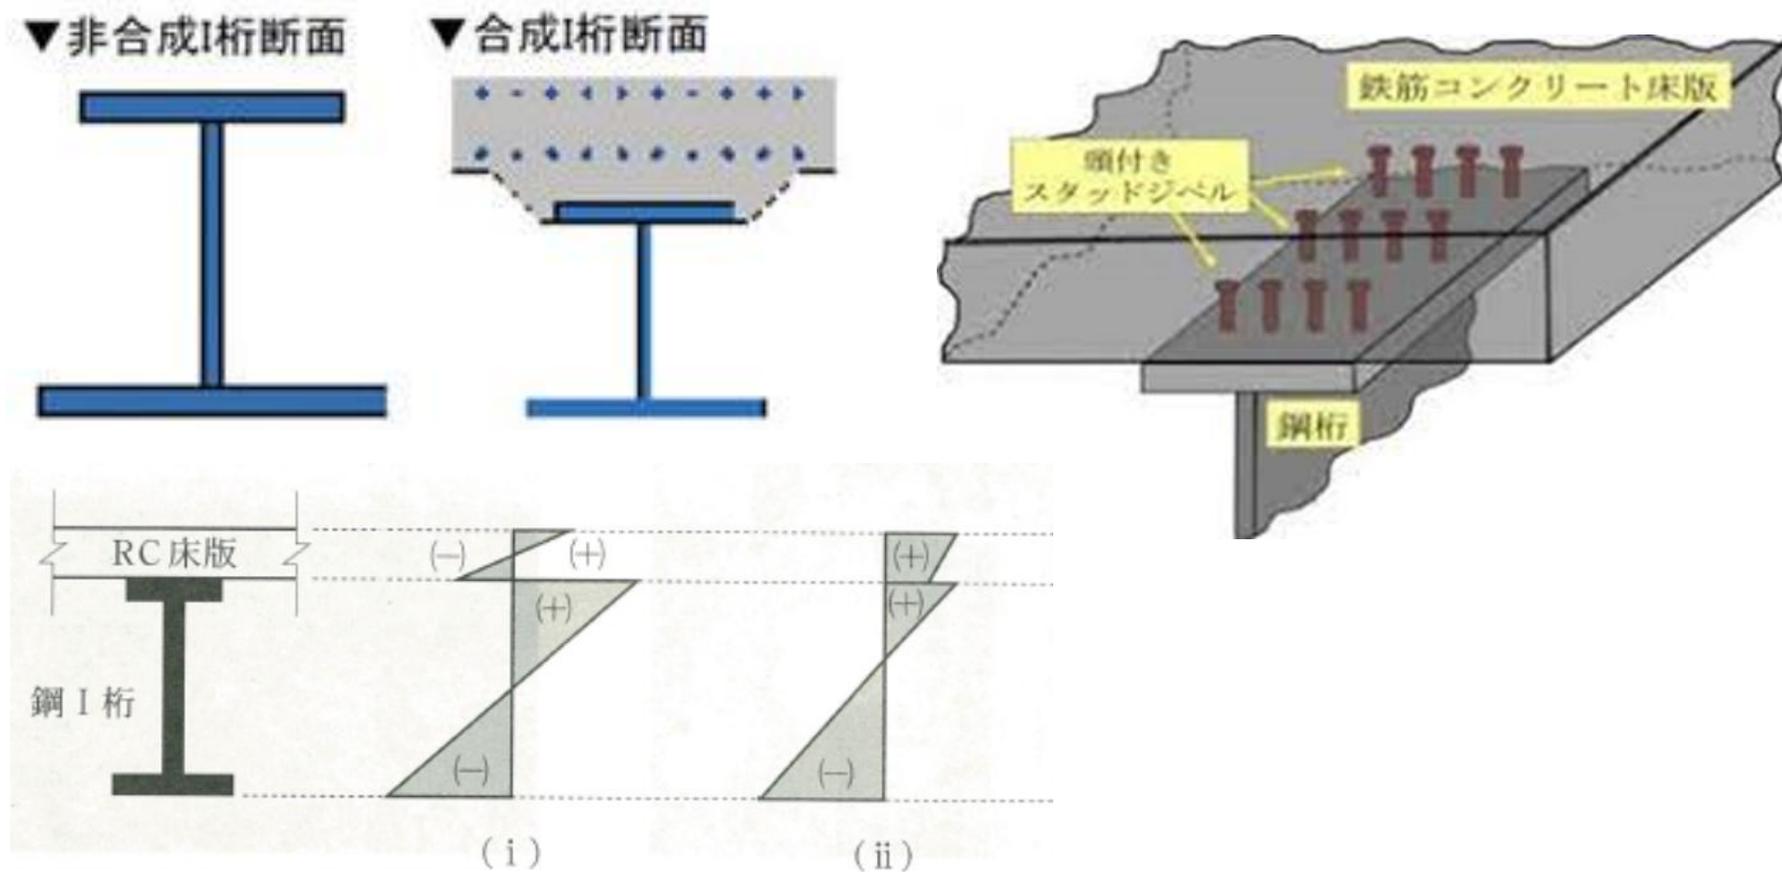
図 合成桁の断面の模式図と応力分布のイメージ

(A) 合成桁は、曲げモーメントに有利で桁は低い
合成桁の上フランジ幅は下フランジ幅より小さく
できる。

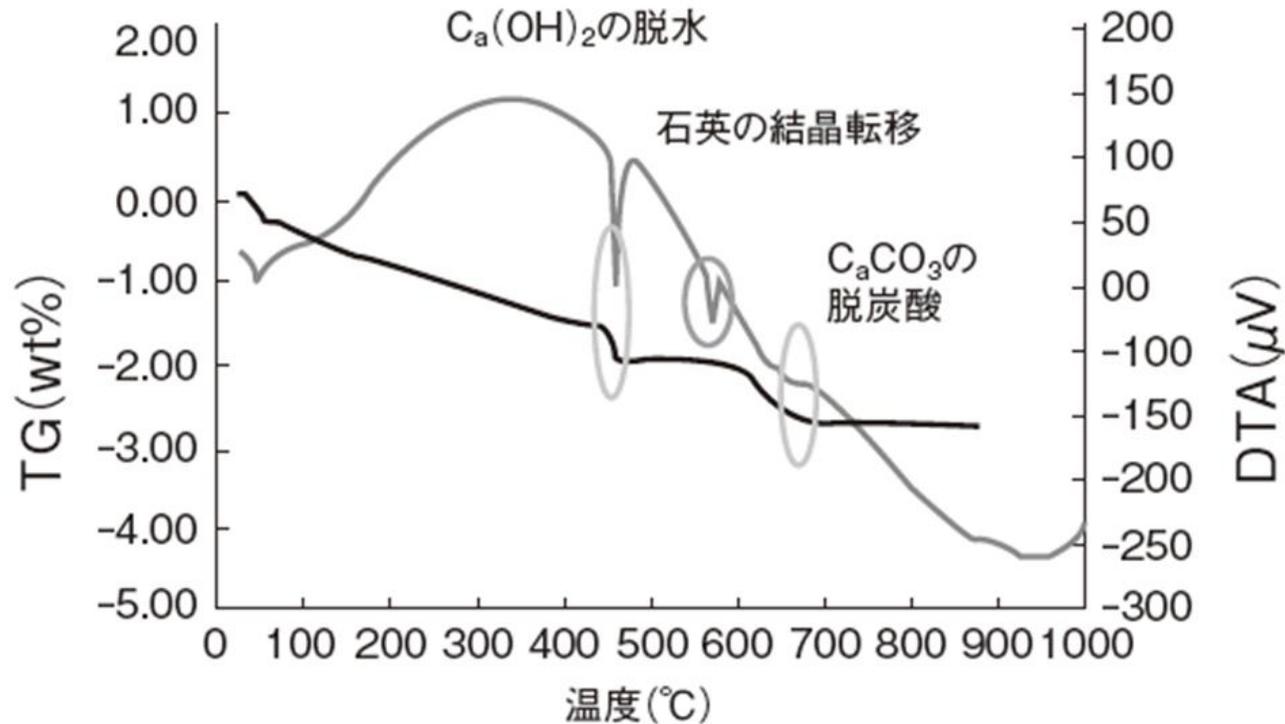
●コンクリートの熱分析結果の例

熱分析結果（受熱温度と中性化）

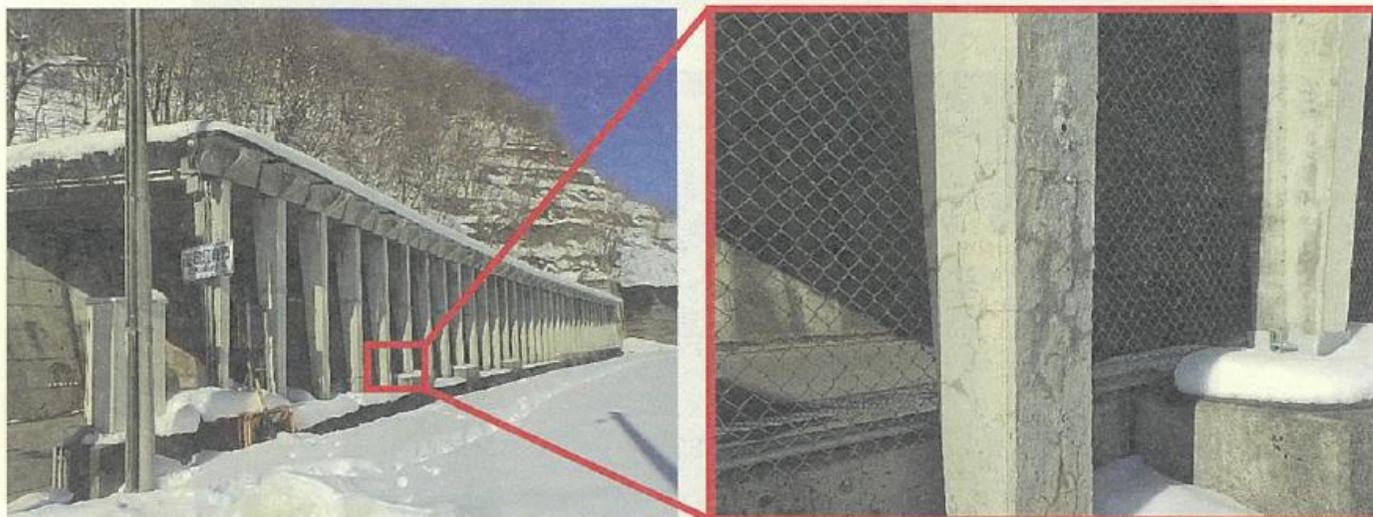
PC スノーシェッドの変状

ひび割れパターンから塩害は除外
