2019年度 コンクリート診断士試験解説

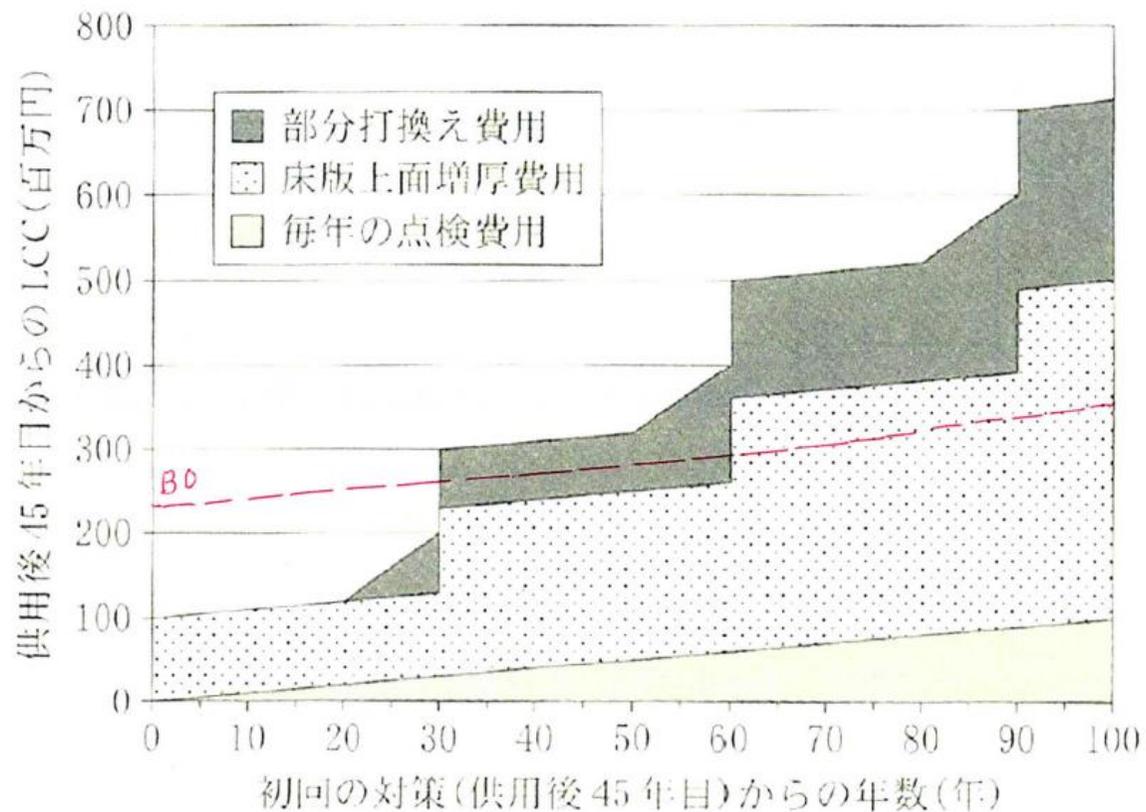
図 シナリオ A の LCC

$B_0 = 230$
 毎年の点検費
 1百万円/年
 100年後に
 100百万円
