# 【記述式問題の解答指南】

## 模擬問題1 設問

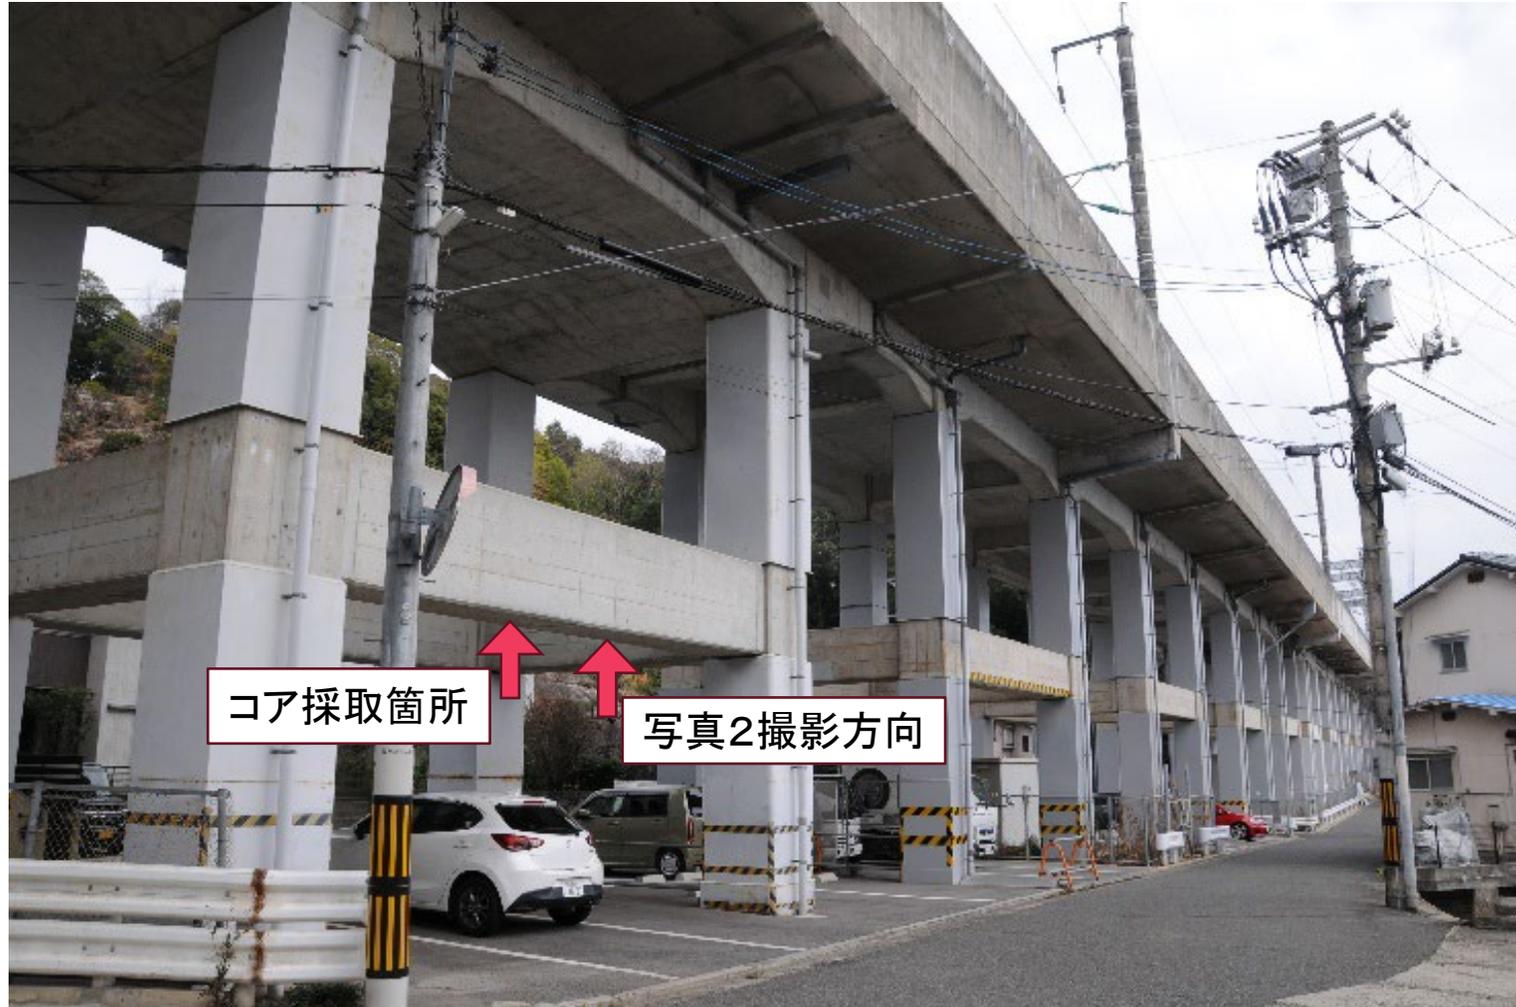
写真1 鉄筋コンクリートラーメン高架橋

1968年に建設された西日本の内陸部に位置する鉄筋コンクリートラーメン高架橋(写真1)に、写真2に示す変状が発見された。この写真が撮影された位置はラーメン内部の中間梁である。この写真のような変状は高架橋梁部材全体の約5%で見られる。

項目	結果	備考
竣工年	1968年	書類調査結果
コンクリート設計基準強度	24N/mm <sup>2</sup>	
水セメント比	55%	
セメントの種類	普通ポルトランドセメント	
コンクリート圧縮強度	28～35N/mm <sup>2</sup> 平均30N/mm <sup>2</sup>	複数の柱から採取したコアの試験結果
促進膨張試験結果 (JCI-S-011法)全膨張量	0.01%以下	
かぶり(厚さ)	33～37mm 平均35mm	構造物の調査結果
鉄筋の腐食状況	鉄筋腐食による構造物の 耐力低下は認められない	
中性化深さ	24mm	写真1のコア採取位置での 測定結果
塩化物イオン濃度	図1参照
