# 【記述式問題の解答指南】

## 記述式課題2

## 模擬問題2 設問

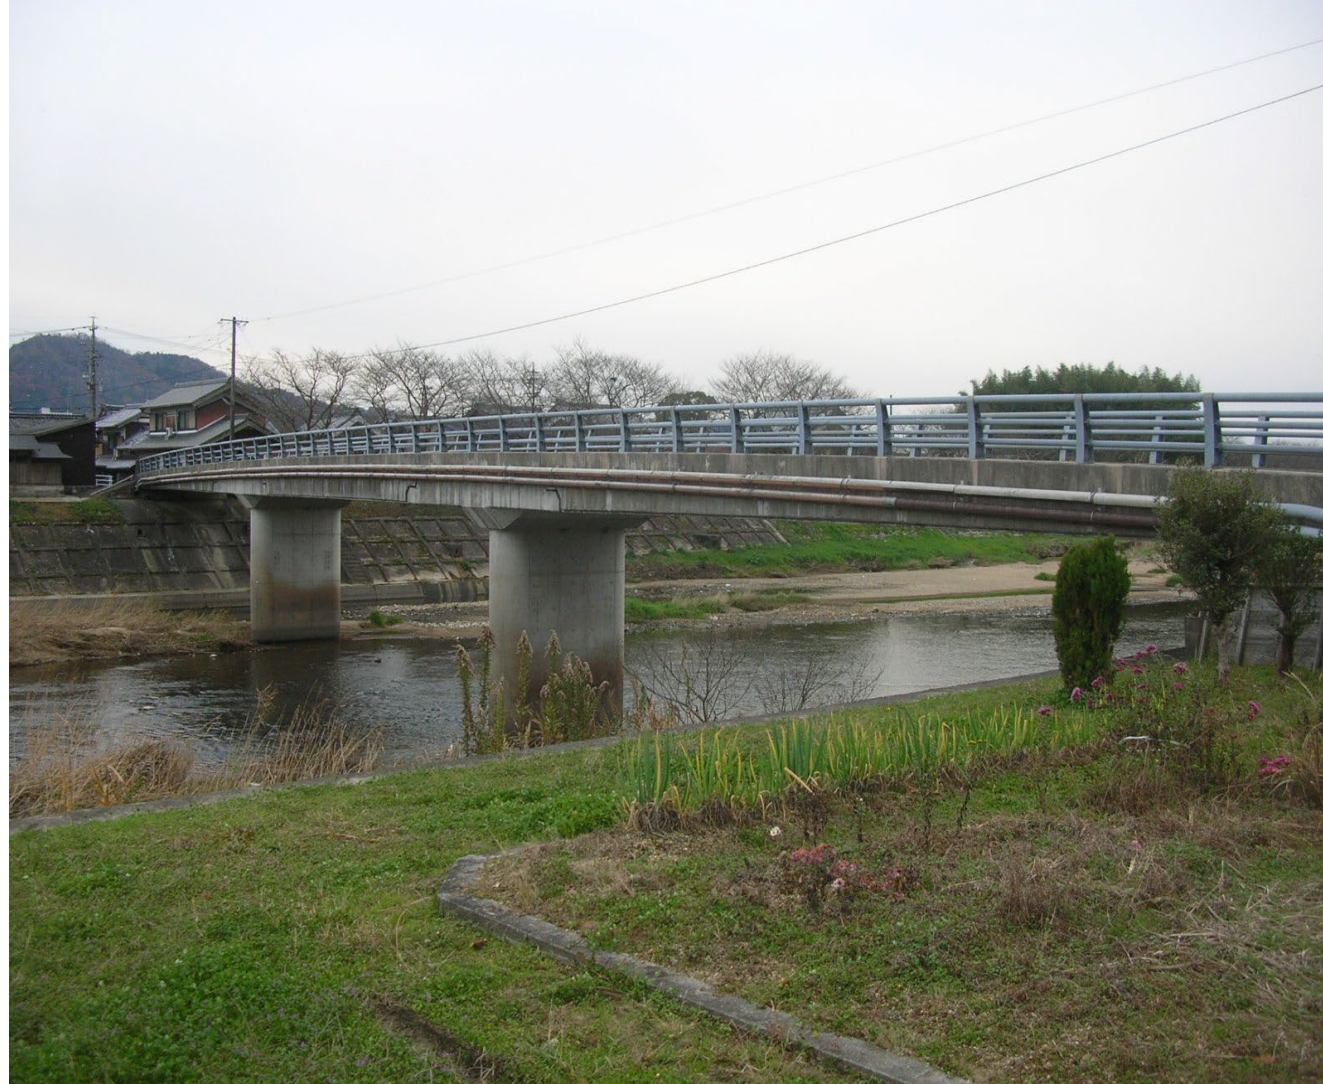
写真1 対象橋梁の全景

写真1は、温暖な内陸部にあるPC単純プレテンションホロー桁橋（3径間）である。この橋梁の側面図を図1に、断面図を図2に、諸元を表1にそれぞれ示す。

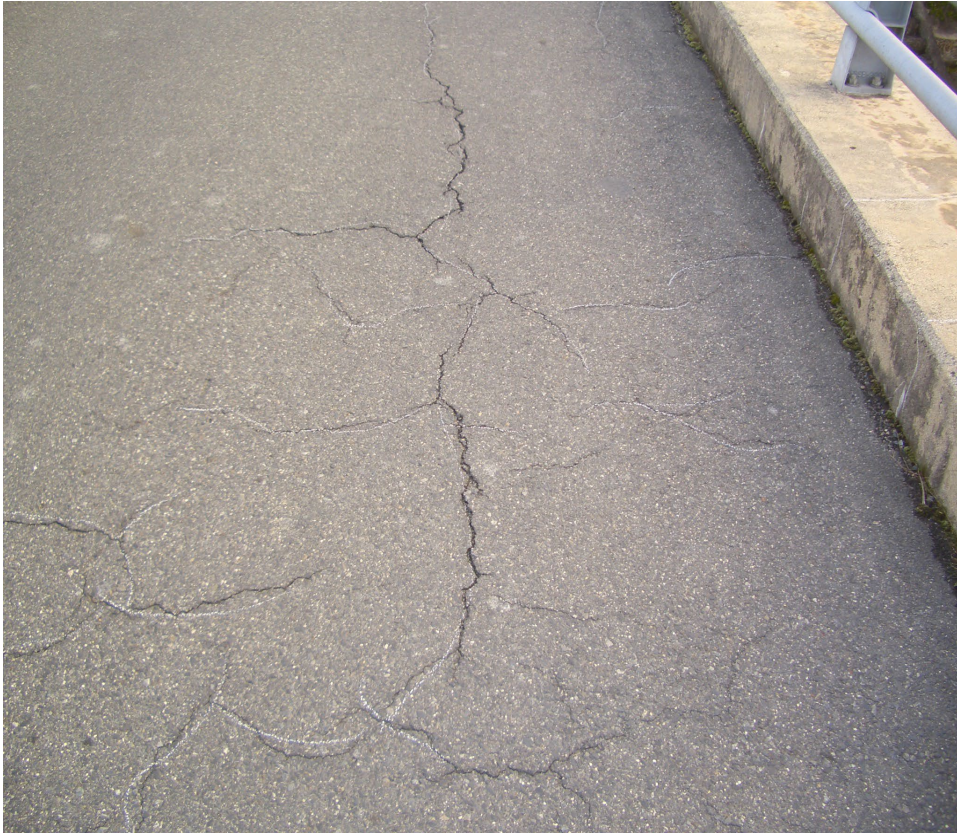
この橋梁に、写真2～写真4に示す変状が認められたため、ホロー桁側面においてPC鋼材と干渉しない位置からコア試料を採取し、その切断面を観察した。切断面の状況を写真5に示す。

写真2 路面のひび割れ

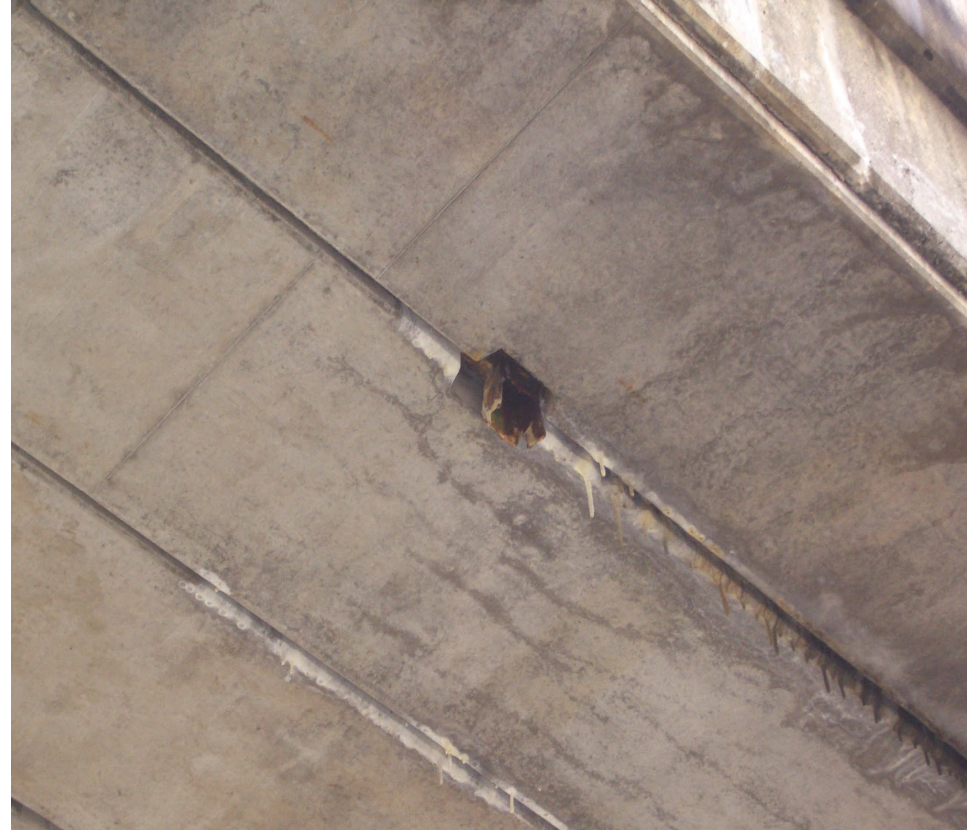
写真3 桁下面の状況

- ・温暖な内陸部
- ・PCプレテンションホロー桁
- ・骨材に碎石、山砂
- ・完成年が1978年
- ・ホロー桁間(間詰部)からの白色析出物
- ・桁下面の橋軸方向ひび割れ
- ・コア切断面の骨材の様子

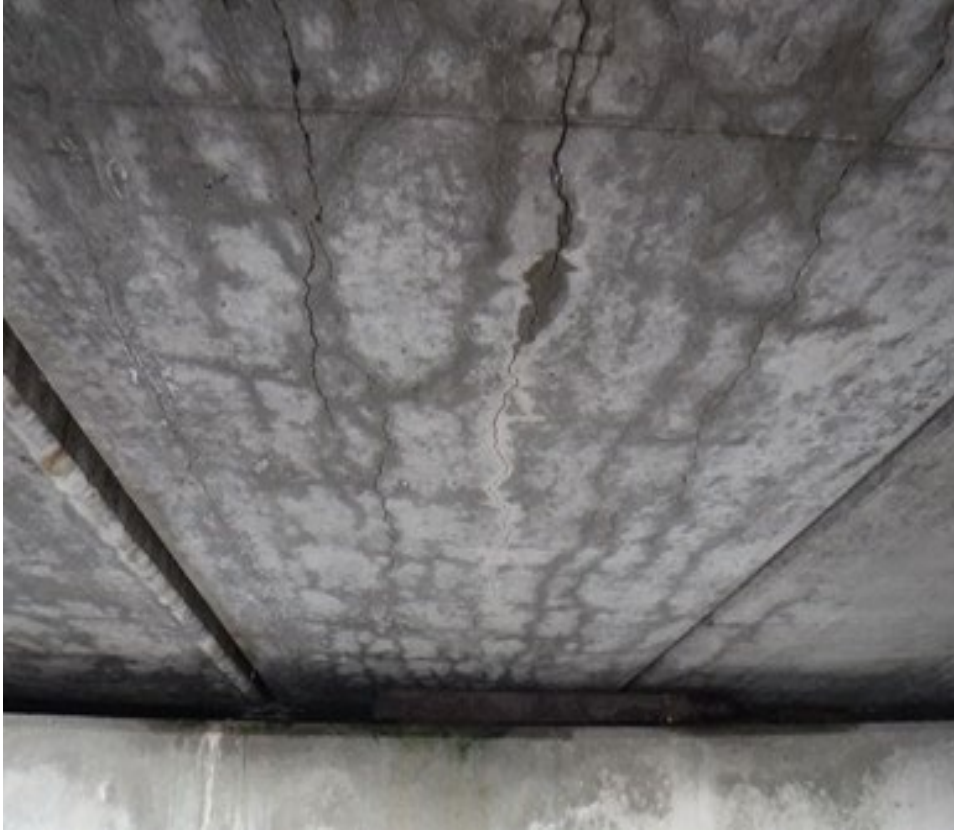
写真4 桁下面のひび割れ

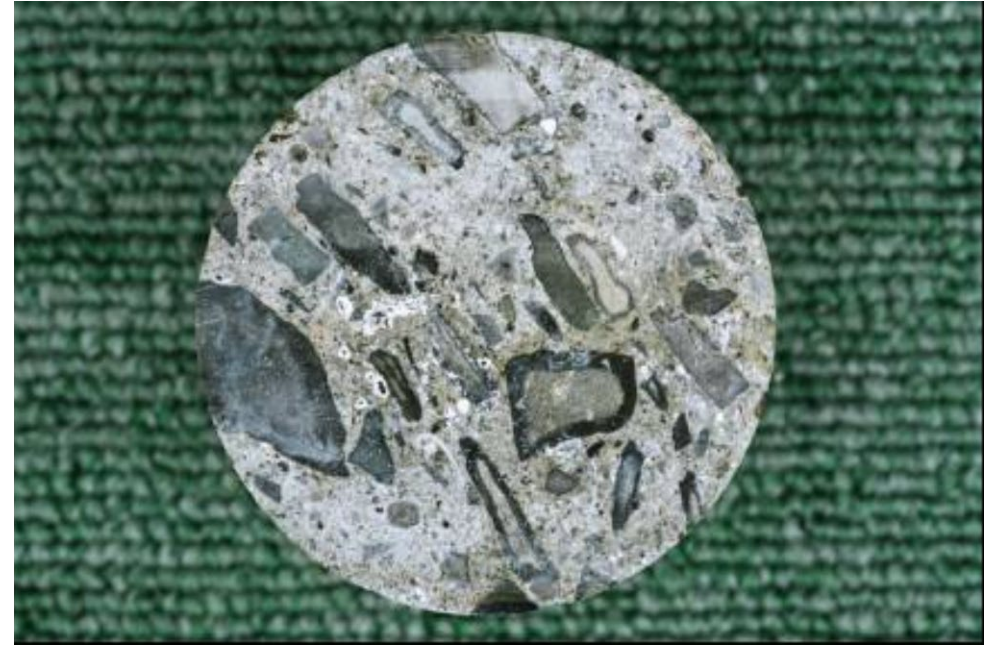
写真5 コア切断面の状況
