【記述式問題の解答指南】

記述式課題3

3. キーワードを用いた 解答文の骨子

このPC桁橋に生じた変状A、変状B、変状Cの原因をそれぞれ推定し、その理由を述べなさい。

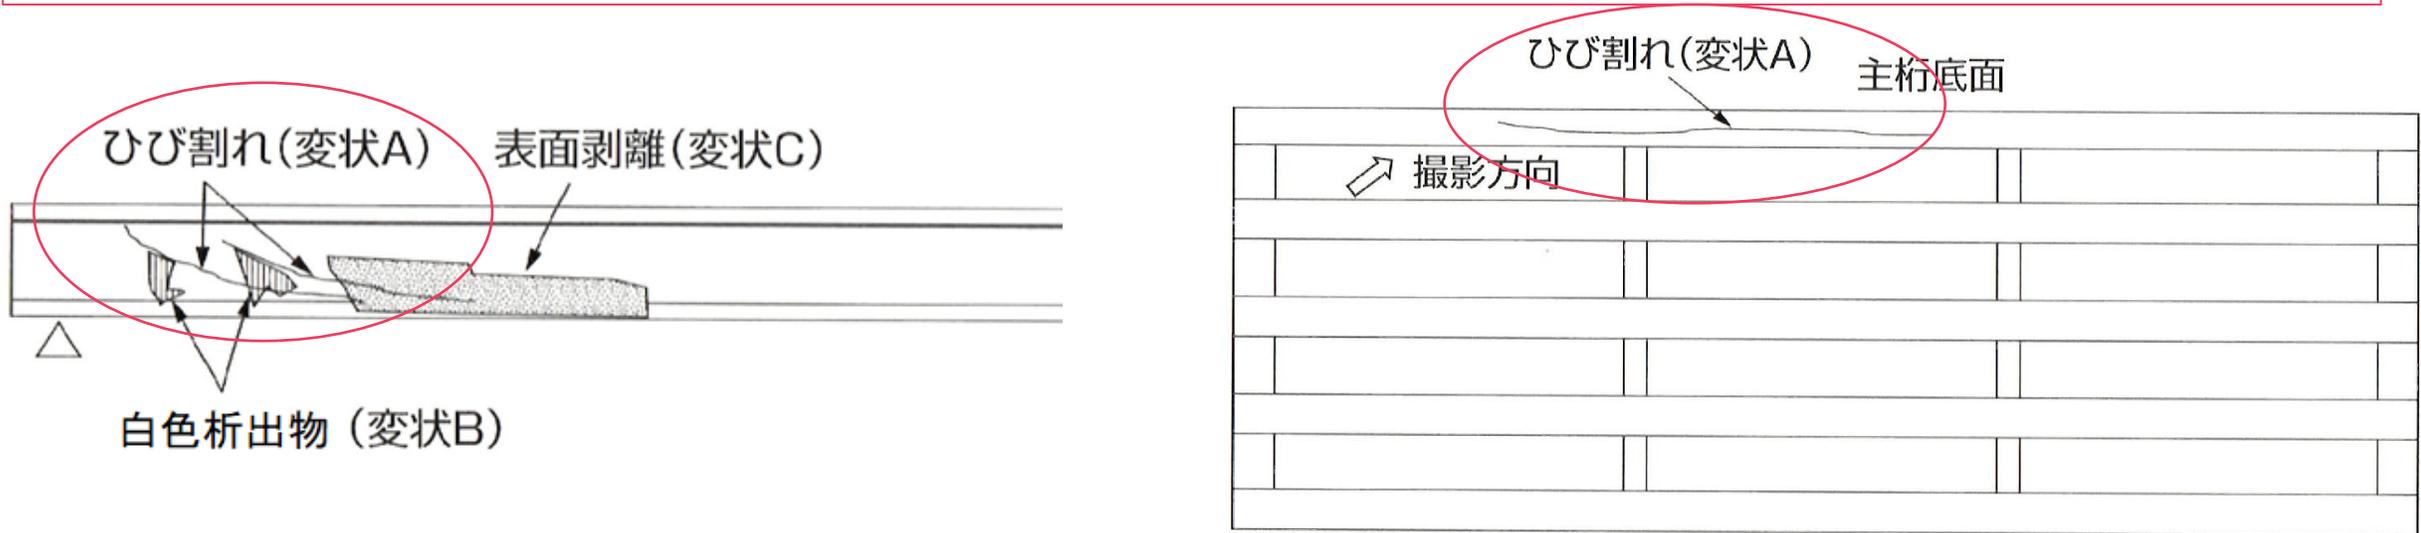
原因: シース内のグラウト充填不良、PC鋼材や鋼製シースの腐食

理由: PC鋼材配置に沿ったひび割れ(側面、下面)

1本の主桁のみ、しかも片側のみが発生している

床版防水工がなく、上縁定着部から塩化物イオンが侵入

【変状A】

調査項目	内容・目的
PCグラウト充填状況確認	ひび割れ箇所にてX線透過法、インパクトエコー法
塩化物イオン量測定	PC鋼材や鋼製シースの腐食環境(塩害)
中性化深さ測定	PC鋼材や鋼製シースの腐食環境(中性化)
PC鋼材の腐食状況 (ASRの調査)	PC鋼材を一部はつり出し、CCDカメラにて確認 (偏光顕微鏡観察、SEM観察)

⇒舗装を一時撤去し、橋面全体に床版防水工を施す

⇒調査の結果、グラウト充填不良が確認された場合、グラウト再注入工を施す

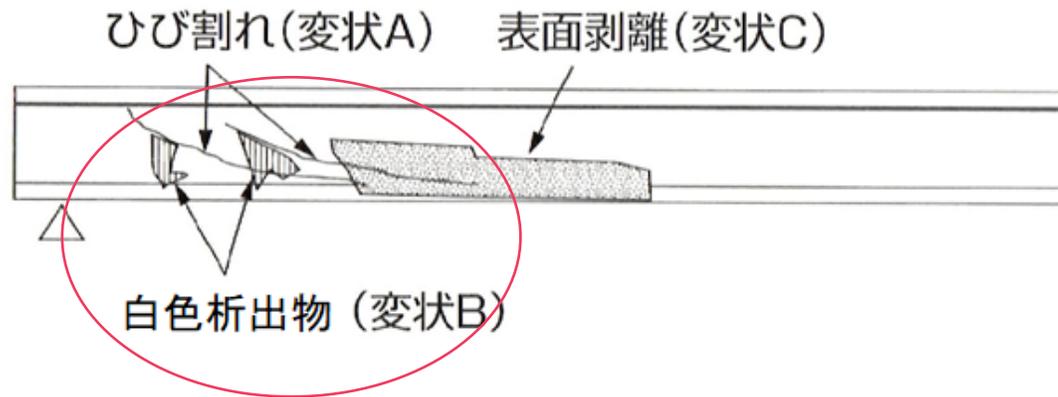
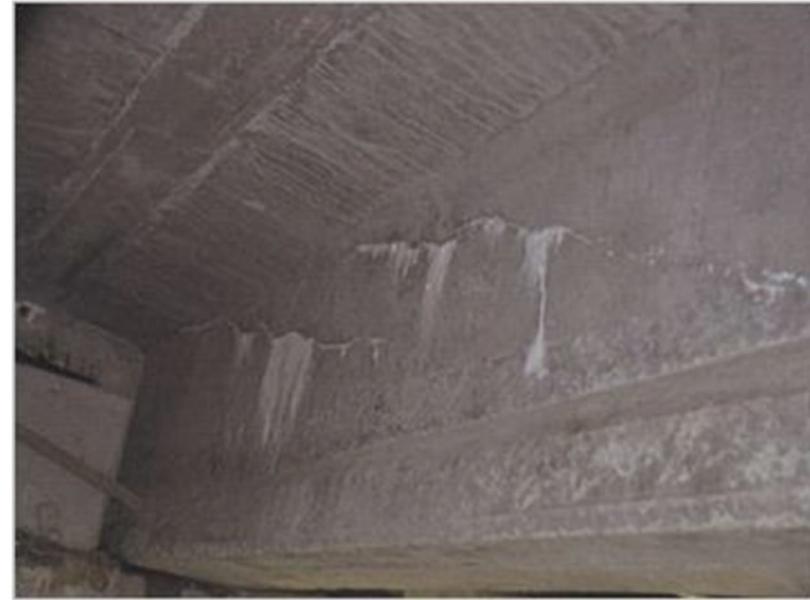
原因: ひび割れ内の水の移動によるエフロレッセンス
理由: 床版防水工がなく、上縁定着部から水分が侵入
変状Bは変状Aの進行に伴って生じたもの

【変状B】

調査項目	内容・目的
白色析出物の成分分析	エフロレッセンスかどうかをX線回折分析 (アルカリシリカゲルかどうかをSEM-EDS)

⇒白色析出物を除去した後、ひび割れに対してひび割れ注入工を施す

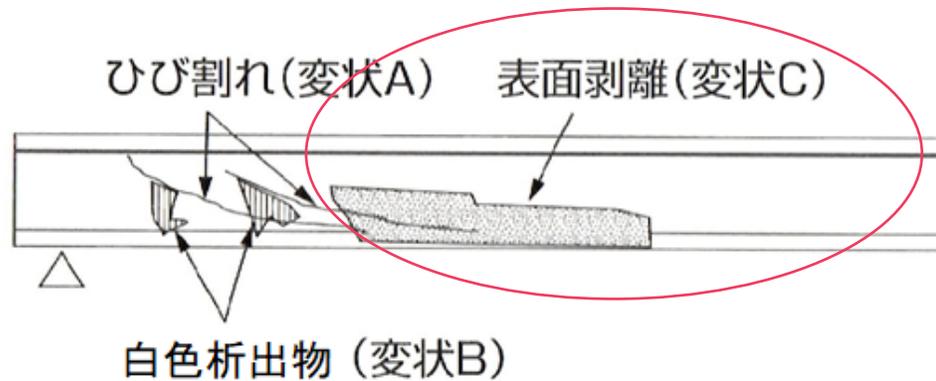
変状	内容
変状A	0.1～0.2mmのひび割れが発生している。
変状B	主桁側面のひび割れに一部から白色析出物が発生している。
変状C	PC桁側面の表層に剥離がみられる。剥離面には粗骨材がなく、モルタル断面が露出している。

【変状C】

原因: 過去の断面修復部の再劣化

理由: 寒冷地にあり凍害による劣化の可能性

剥離面に粗骨材がなくモルタル断面が露出しているため

【変状C】

調査項目	内容・目的
既往の断面修復範囲	補修履歴範囲と現在の剥離範囲との関係
剥離箇所付近のモルタル物性	モルタル強度低下の有無、脆弱化の有無

⇒脆弱部を全てはつりとり、付着性に優れたポリマーセメントモルタルにて断面修復する
