【記述式問題の解答指南】

記述式課題3

模擬問題3 設問

図1と図2は、供用開始後45年が経過した東北地方の山岳部に位置するPC桁橋の主桁の側面と平面（見上げ）の状況を示している。対象橋梁の概要を表1に示す。

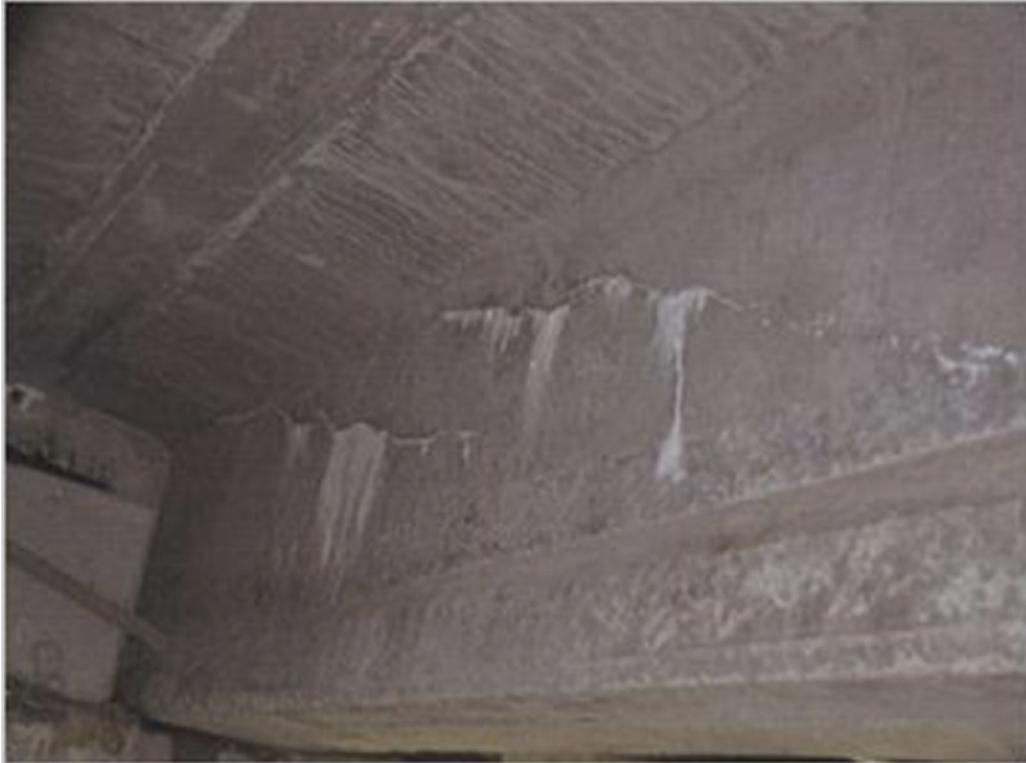
写真1 変状A:ひび割れ
変状B:白色析出物

調査の結果、このPC桁にはひび割れや白色析出物、剥離などの変状が認められた。表2に各変状の内容を、写真1にひび割れおよび白色析出物の状況を示す。

変状	内容
変状A	0.1～0.2mmのひび割れが発生している。
変状B	主桁側面のひび割れに一部から白色析出物が発生している。
変状C	PC桁側面の表層に剥離がみられる。剥離面には粗骨材がなく、モルタル断面が露出している。
