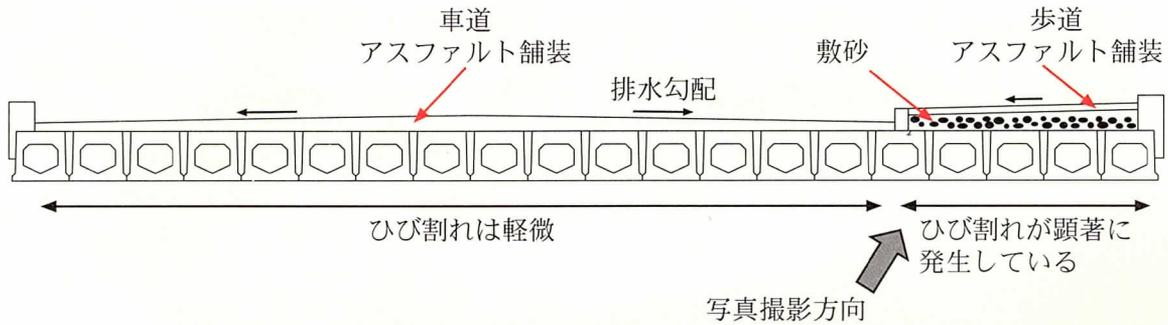
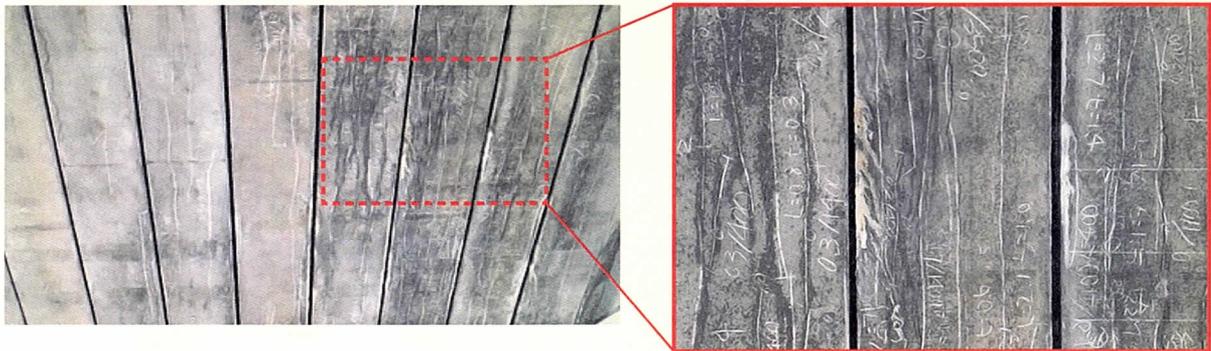
内陸部に位置する道路橋プレテンション方式PC中空床版橋の下面に写真に示すような橋軸方向のひび割れが確認された。ひび割れの発生状況としては、歩道側の床版が著しく、中央付近は軽微であった。ひび割れ幅は最大で0.8 mmである。このひび割れの進行を抑制する対策(A)～(C)の適・不適の組合せとして、次の(1)～(4)のうち、適当なものはどれか。

- (A) 床版上面に橋面防水を実施
- (B) 床版下面にけい酸ナトリウム系表面含浸材を塗布
- (C) 床版下面から電気防食を実施

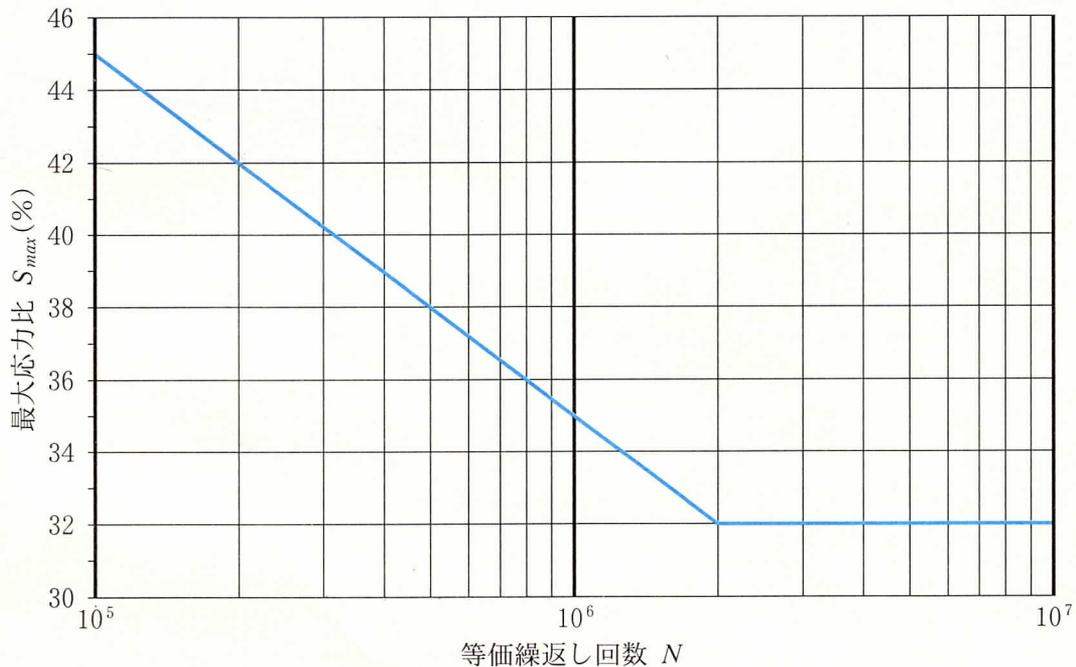
ただし、引張鉄筋には、 $168 \text{ N/mm}^2$  の最大引張応力度に等価な応力が毎月 300 回作用する。また、引張鉄筋の最大応力比と等価繰返し回数  $N$  の関係は下図で表されるものとし、鉄筋の引張強度は  $400 \text{ N/mm}^2$  で、最大応力比  $S_{max}$  は次式で表されるものとする。

$$\text{最大応力比 } S_{max}(\%) = (\text{鉄筋の最大引張応力度}) / (\text{鉄筋の引張強度}) \times 100$$

※累積疲労度  $M = (\text{最大引張応力度に等価な応力の累積繰返し回数}) / (\text{最大引張応力度に等価な応力で疲労破壊に至る等価繰返し回数})$

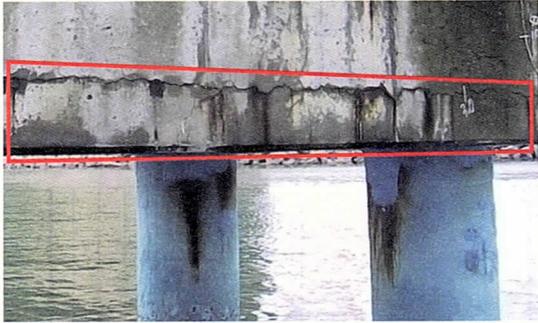
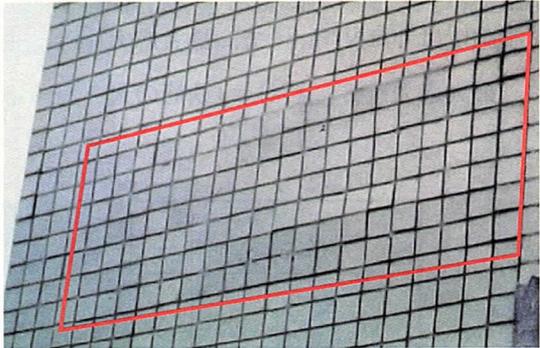
写真(A)および(B)に示すRC 構造物に発生した変状に対して、以下のように対策の目的が設定されている。設定した目的に対して選定する対策として、次の(1)～(4)の組合せのうち、最も適当なものはどれか。

<p>写真(A)：栈橋上部工のひび割れ (ひび割れ幅 2 mm)</p>	<p>写真(B)：外壁タイルの局所的な浮き (浮き面積約 1.5 m<sup>2</sup>, 浮き代 0.5 mm)</p>
<p>対策の目的：鉄筋の腐食防止</p>	<p>対策の目的：タイルの剥落防止</p>

写真(A)	写真(B)
(1)	ポリマーセメントモルタルによる断面修復工法	目地部Uカットによるアクリル樹脂注入工法
(2)	ポリマーセメントモルタルによる断面修復工法	アンカーピンニング全面エポキシ樹脂注入工法
(3)	エポキシ樹脂系注入材による低圧注入工法	目地部Uカットによるアクリル樹脂注入工法
(4)	エポキシ樹脂系注入材による低圧注入工法	アンカーピンニング全面エポキシ樹脂注入工法

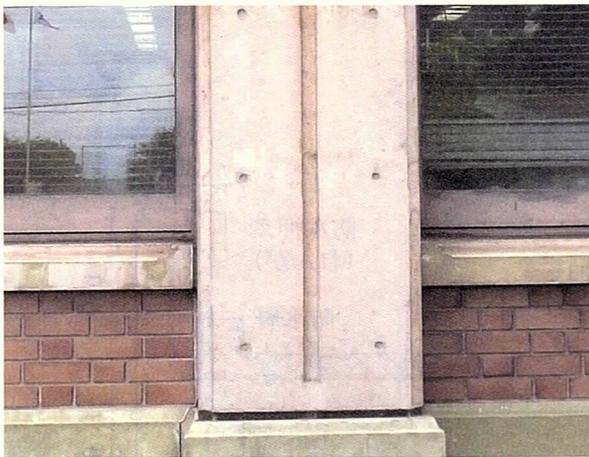
写真 1 北面 1 階外部柱の脚部

建設後約 30 年を経た建物の調査を実施したところ、北面 1 階外部柱の脚部は、写真 1 のように健全であったが、南面 1 階外部柱の脚部には、写真 2 に示すひび割れがみられた。また、屋上の防水押えコンクリート表面にも、写真 3 に示す変状がみられた。屋上周辺の概略断面を図 1、建物の概要を表 1 に示す。以下の問に合計 1 000 字以内で答えなさい。

写真 2 および写真 3 の変状について、推定される発生原因を述べなさい。また、写真 2 の変状が進行した理由について、写真 1 と比較して述べなさい。さらに、写真 3 について、領域 A と領域 B で変状の程度に差が生じた理由を述べなさい。

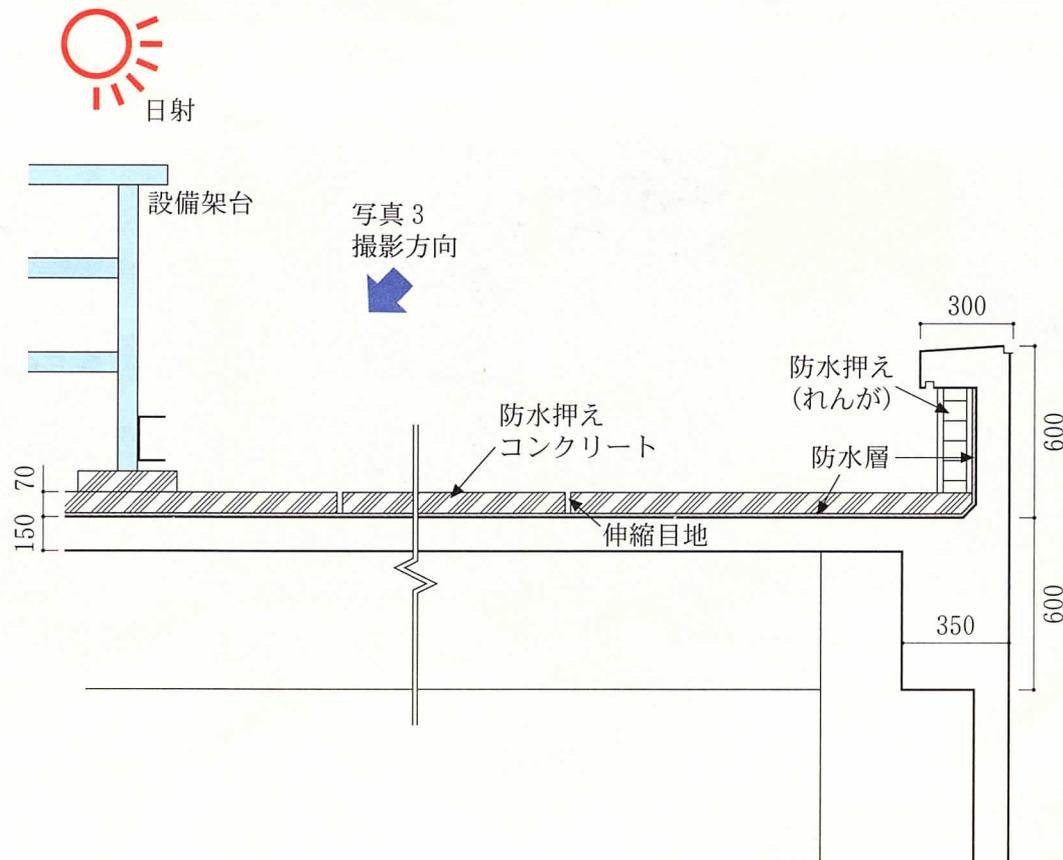
図1 屋上周辺の概略断面(単位：mm)

立地	東北地方内陸部
用途	市庁舎
構造	RC造
柱部材の仕様	コンクリートの呼び強度 27, 水セメント比 57%, 空気量 4.5%, 川砂利および山砂使用, 骨材のアルカリシリカ反応性: 無害, かぶり(厚さ) 30 mm
防水押え コンクリート部材の仕様	コンクリートの呼び強度 18, 水セメント比 60%, 空気量 5.0%, 人工軽量粗骨材および砕砂使用, 細骨材(砕砂)のアルカリシリカ反応性: 無害, φ 6-200 mm 溶接金網シングル, かぶり(厚さ) 30 mm
階数	2 階
建設年	1989 年
仕上げ	コンクリート打放し, タイル貼り
冬期の環境条件	<ul style="list-style-type: none"> <li>・ 日最深積雪 20 cm 以上の日数の月別平年値: 20 日以上で積雪日数が多い</li> <li>・ 日最低気温の月別平年値と日最高気温の月別平年値の差: 10 °C に近く寒暖差が大きい</li> </ul>

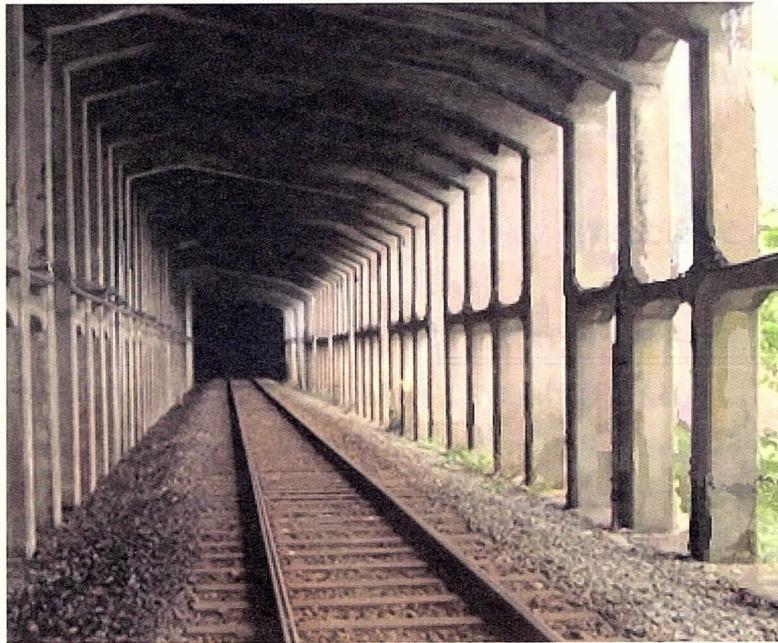
写真1 スノーシェットの現況

写真1は、海岸沿いの鉄道上に設置されたスノーシェッドである。このスノーシェッドは別々の年代に建設されたA区間とB区間が連続している。その概要を表1に、断面図と側面図を図1に示す。

A 区間	B 区間
海岸からの距離	約 30 m でほぼ一定	
竣工年	1930 年頃	1970 年頃
構造	RC 構造	RC 構造
コンクリートの骨材	川砂利, 川砂	川砂利, 海砂
反発硬度から推定したコンクリートの強度の平均値	35 N/mm <sup>2</sup>	26 N/mm <sup>2</sup>
梁部のかぶりの実測値	スターラップ: 30~32 mm 主鉄筋: 40~43 mm	スターラップ: 20~28 mm 主鉄筋: 30~37 mm
現在のコンクリートの中性化深さ	3 mm	15 mm
備考	<ul style="list-style-type: none"> <li>・海岸の斜面沿いに位置するため、資材搬入が容易でない</li> <li>・工事可能時間は列車の運行のない夜間の約 3 時間</li> </ul>	
	—	<ul style="list-style-type: none"> <li>・1990 年に腐食ひび割れに起因するかぶりの浮きは全て叩き落とし、主鉄筋を露出させた上で、図 2 のような断面修復を行なった</li> <li>・補修箇所における断面修復材の現在の中性化深さは 0 mm で、同じく全塩化物イオン濃度は 0.1 kg/m<sup>3</sup> 以下である</li> </ul>

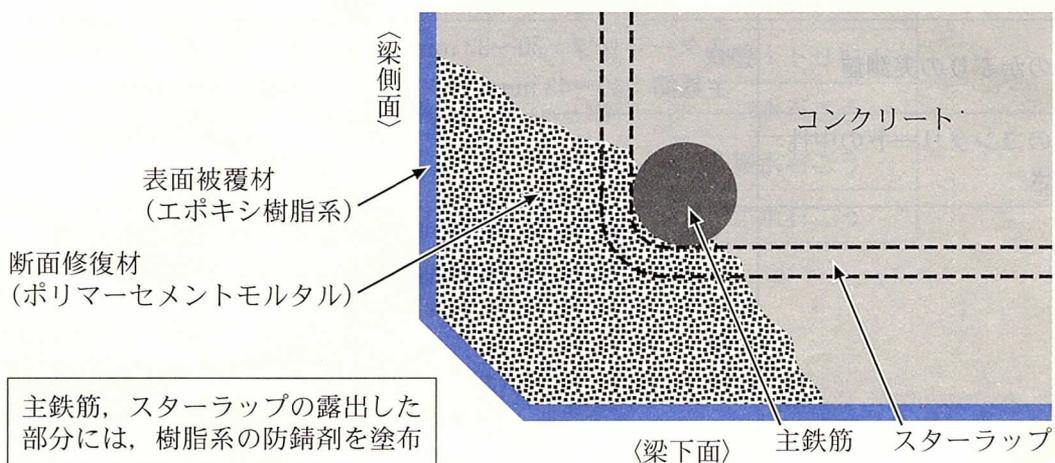
図2 1990年に実施したB区間の梁部に対する補修の概念図

スノーシェッドのA区間には変状が認められず、補修の履歴もない。一方、B区間では1990年に梁部に鉄筋腐食に起因するコンクリートのひび割れや剥離、剥落が発生していたため、図2のような補修を実施した。しかし現在は写真2に示すように、補修箇所およびその周辺に劣化が生じている。

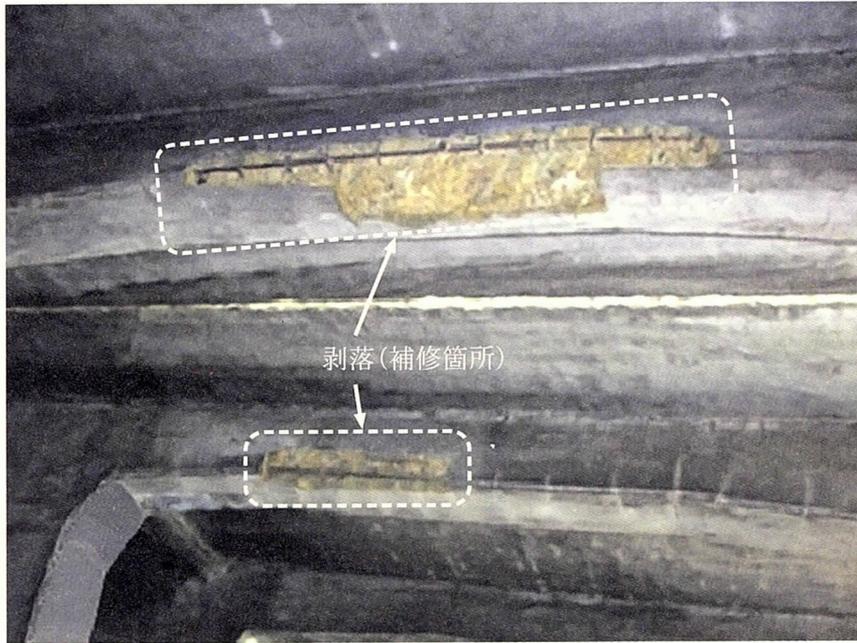
写真2 B区間の梁部の補修箇所およびその周辺における劣化の代表的な例

(現在, 補修箇所以外では剥落は認められない)

現在B区間の梁部の補修箇所およびその周辺が写真2に示すように劣化している原因を推定し、その理由を述べなさい。

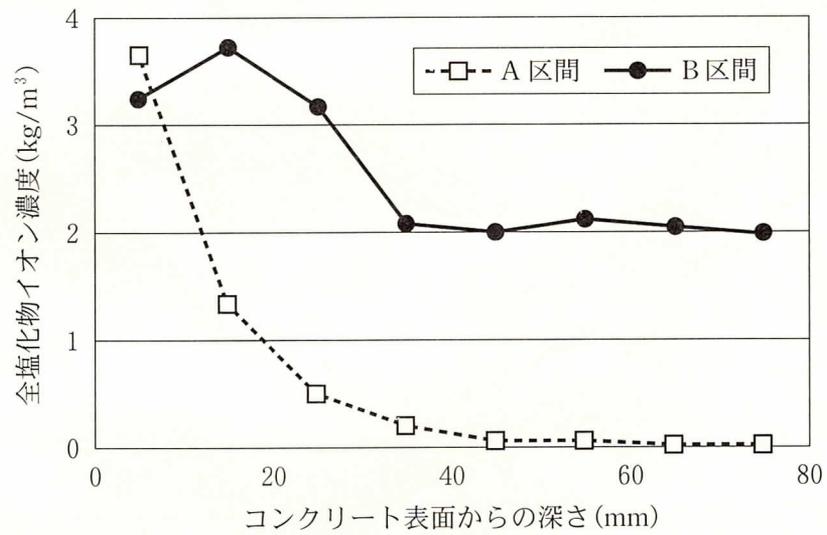
図3 現在の梁部におけるコンクリート中の全塩化物イオン濃度分布の測定結果の一例

A区間の梁部のコンクリート、B区間の梁部の補修箇所近傍のコンクリートにおける現在の全塩化物イオン濃度の深さ方向の分布を図3に示す。
