2006年度 (第6回) コンクリート診断士試験問題

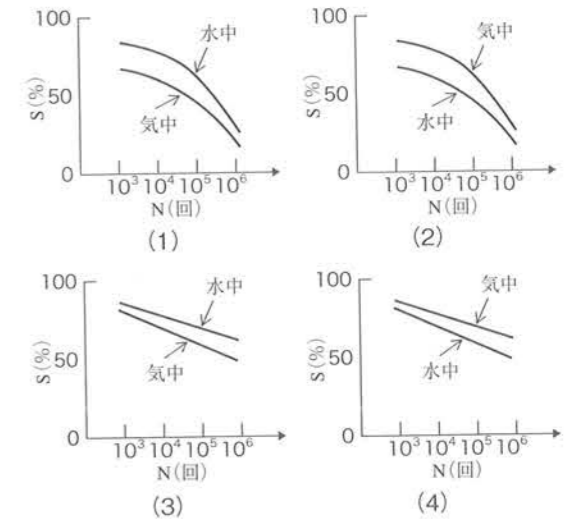
気中にあるコンクリートと水中にあるコンクリートの応力比 S (繰返し応力/静的強度) と破壊までの繰返し荷回数 N の関係を表す模式図として、次のうち適当なものはどれか。

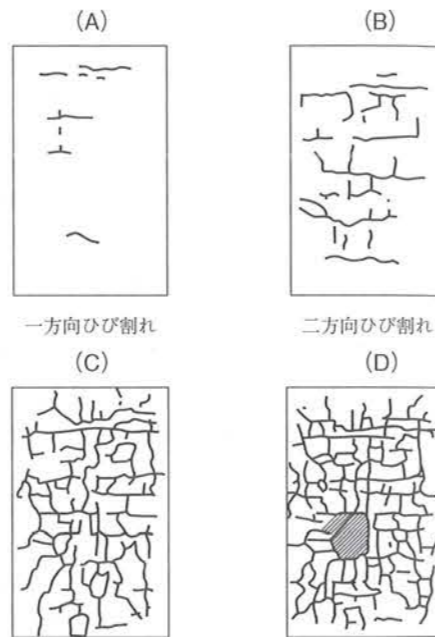
下図 (A) ~ (D) は、一般的な道路橋の鉄筋コンクリート床版下面における、繰返し荷重によるひび割れの進展による劣化過程を示したものである。これらのひび割れが観察されたときの判断に関する次の記述のうち、不適当なものはどれか。

(A) 一方向ひび割れ (B) 二方向ひび割れ (C) ひび割れの網細化と角落ち (D) 床版の陥没

劣化過程	判断
(1) (A)	設計時に想定している二方向版として機能していると判断した。
(2) (B)	主(鉄)筋の一部が疲労破断していると判断した。
(3) (C)	押抜きせん断耐力が低下していると判断した。
(4) (D)	供用制限が必要であると判断した。

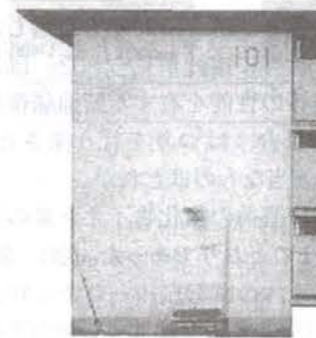
可視画像

鉄筋コンクリート造住宅における西面外壁の仕上げモルタルの浮きを調査するため、サーモグラフィ法による熱画像を得た。調査時の天候は快晴で、調査は15~16時の間で行った。図中 (A) ~ (D) のうち、最も浮きが疑われる箇所はどこか。

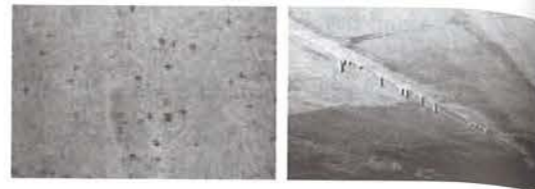
写真-C 直径2~5mmの表面気泡
写真-D スラブ下面に生じたつらら状のエフロレッセンス

変状	対策
(1)	コールドジョイント (写真-A)	不連続部にセメント系注入材を注入後、ポリマーセメントペーストを塗布
(2)	砂すじ (写真-B)	ワイヤーブラシで目荒しし、ポリマーセメントペーストを塗布
(3)	表面気泡 (写真-C)	ポリマーセメントモルタルを充填後、ポリマーセメントペーストを塗布
(4)	エフロレッセンス (写真-D)	表面の付着物を削り取り、防水形成樹脂エマルジョン系複層仕上塗材を塗布

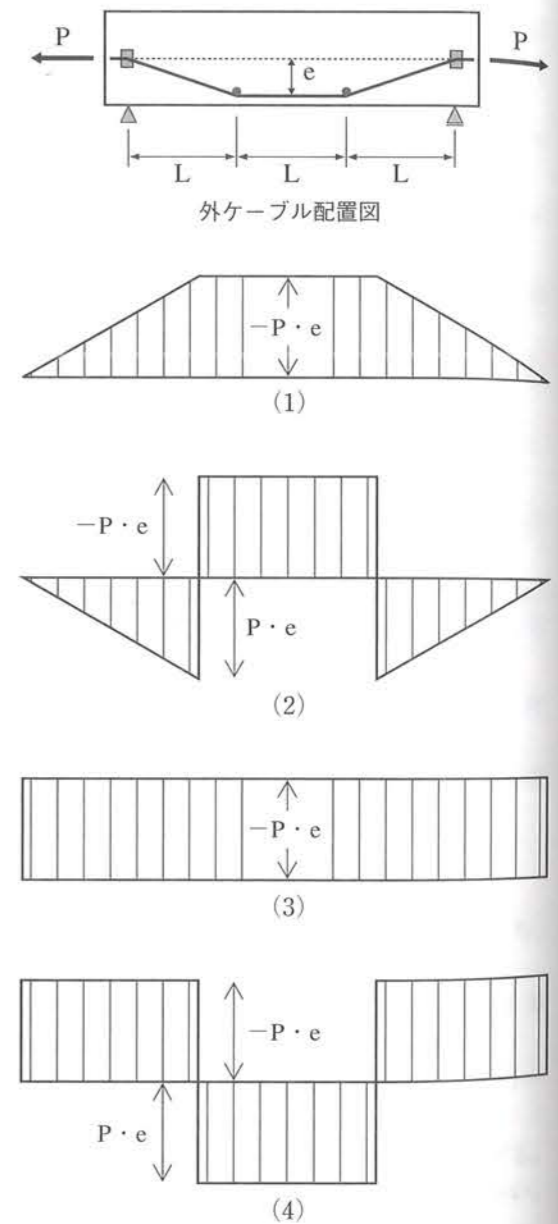
鉄筋コンクリート単純桁の両側面に図のような配置形状で、外ケーブル2本により総緊張力 P を与えたとき、ケーブルの緊張による曲げモーメントとして、次のうち適当なものはどれか。ただし、桁自重の影響は無視するものとする。
