【問題 1】

脱型直後の RC ボックスカルパートのウイングに、写真に示すような変状が認められた。変状の発生要因に関する次の記述(A)～(C)の適・不適の組合せとして、(1)～(4)のうち、適当なものはどれか。

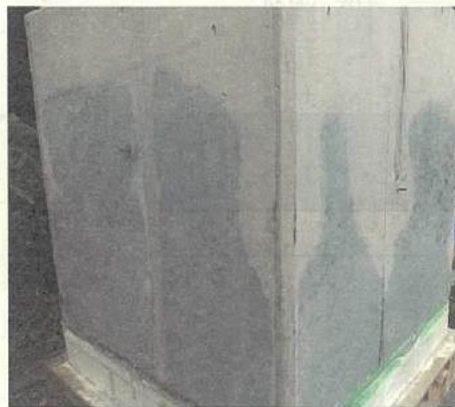
写真 脱型直後のコンクリート表面の状況

脱型直後のコンクリート表面が写真に示すように青緑色を呈していた。青緑色を生じた理由に
 関する次の記述中の(A)～(C)に当てはまる(1)～(4)の語句の組合せのうち、
 適切なものはどれか。

この呈色は、(A)を使用したコンクリートの脱型直後に見られる現象である。(A)は
 (B)雰囲気下で製造されるため、(A)に含まれるFeやMnは酸化数が小さい状態で存
 在する。そして(A)が含有する(C)に起因して(B)状態が維持され、(C)と
 FeやMnが反応するため青緑色となる。この色は空气中に曝されると短時間で薄くなり、
 強度や耐久性への影響は小さい。なお、コンクリートから採取したコアの表面に同様の呈色
 が認められることもある。

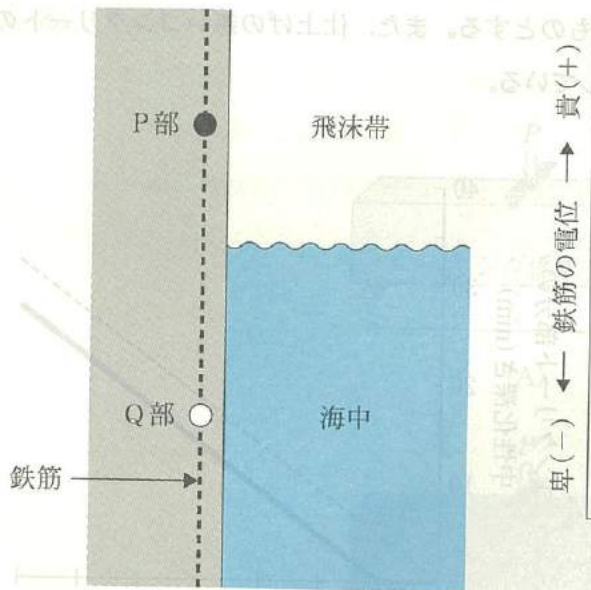
図1 海洋コンクリート構造物

図1に示す海洋コンクリート構造物のP部(●)とQ部(○)における鉄筋のアノード分極曲線イーとカソード分極曲線を図2に示す。これらの図に関する次の記述中の(A)~(C)に当てはまる(1)~(4)の語句の組合せのうち、適当なものはどれか。

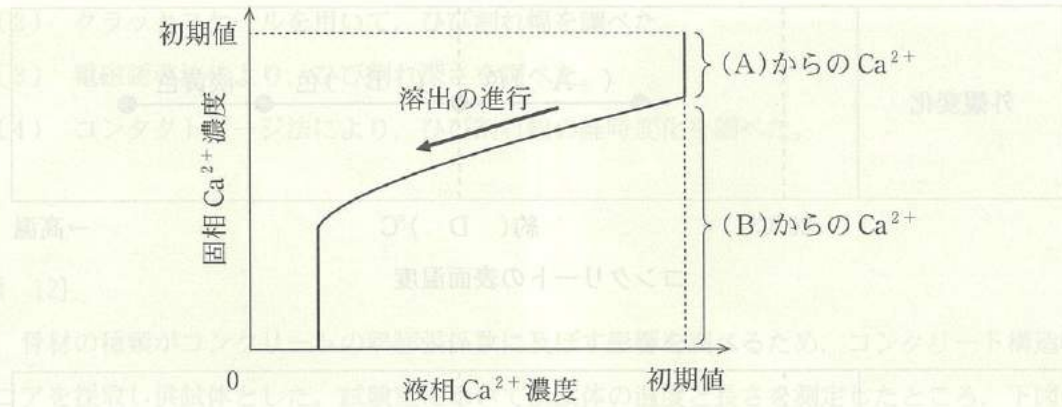
カルシウム成分の溶出の模式図

コンクリート表面が水と接触すると、細孔溶液中のカルシウムイオン(Ca^{2+})と水酸化物イオン(OH^-)が溶出し、表面と内部との濃度差が生じる。この濃度差を緩和するために、(A)が溶解して生じた細孔溶液中の Ca^{2+} と OH^- がコンクリート表面に移動する。次に(B)からのカルシウムの溶脱が進み、固相 Ca^{2+} 濃度がある値以下になると(B)の分解が急激に進んで(C)に変化し脆弱化する。

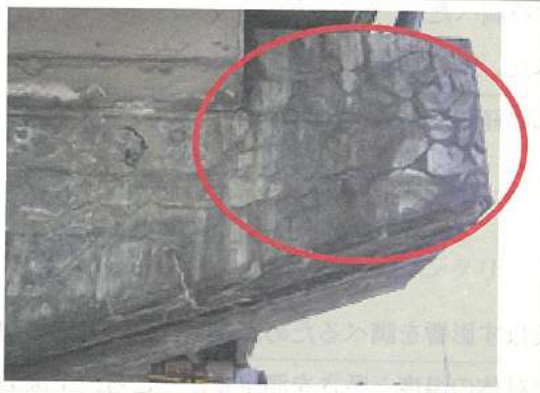
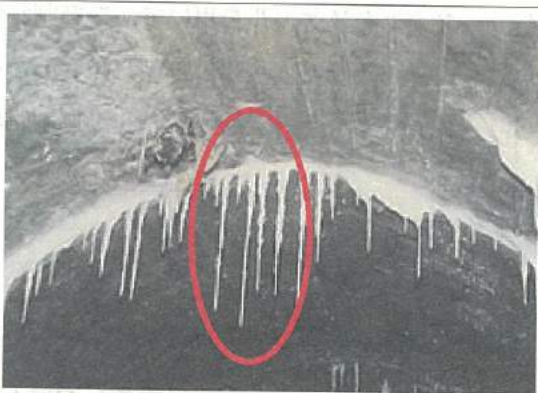
<p>写真(A)：橋脚張出し部に生じた網目状のひび割れ</p>	<p>写真(B)：トンネル内面に生じた白色の析出物(炭酸カルシウム)</p>
<p>調査項目：地震の履歴</p>	<p>調査項目：背面空洞の有無</p>

<p>写真(C)：住宅基礎に生じた白色の析出物(硫酸ナトリウム)</p>
<p>調査項目：土壌中の化学成分</p>

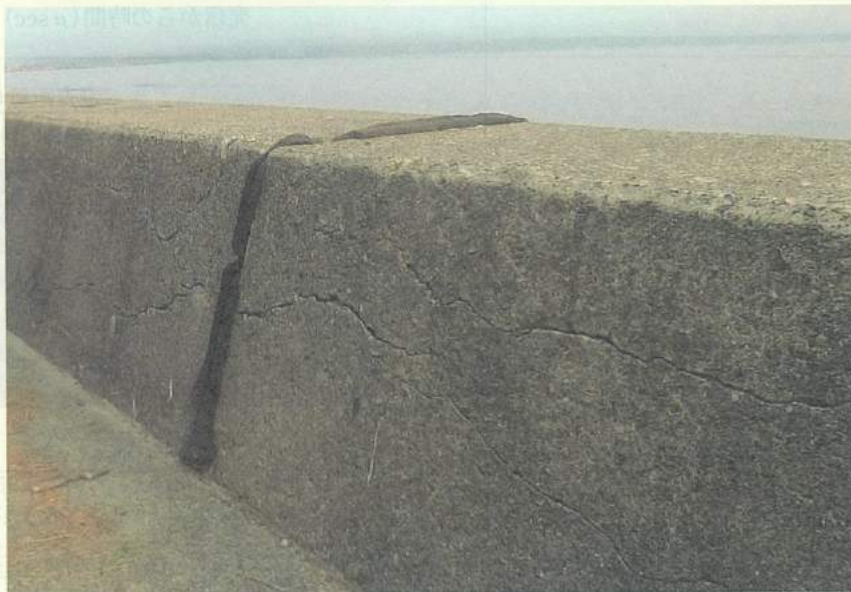
北陸地方にあるコンクリート製堤防のパラペット部(高さ約1m)において、写真に示すようなひび割れ(幅約1cm)が生じていた。このひび割れの主たる原因として、次の(1)~(4)のうち、適当なものはどれか。

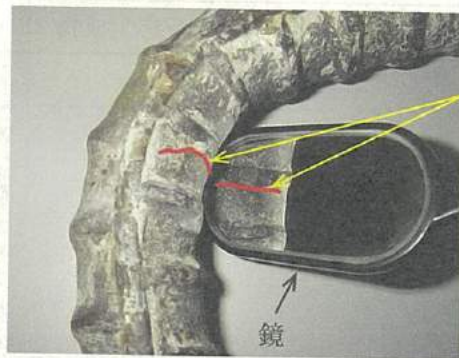
写真 曲げ加工部の亀裂

図1に示す1980年に施工されたRC橋脚の張出し部のコンクリートに、ひび割れが発生していた。この部分のコンクリートをはつったところ、図2に示す位置のせん断補強筋の曲げ加工部に写真に示すような亀裂が見られた。この亀裂が生じた主原因として次の(1)～(4)のうち、最も適当なものはどれか。

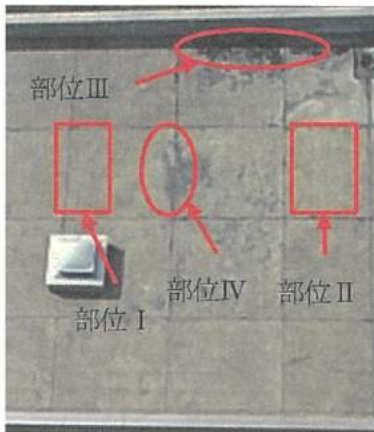
写真1 可視画像

写真1および図は、積雪寒冷地の凍害を生じた屋上防水の保護コンクリートの可視画像と、同じ範囲を日射が当たる温度上昇時に赤外線カメラで撮影した熱画像である。また、写真2は、屋上の近接写真である。この調査結果から判断できる劣化の状態に関する、次の記述中の(A)～(C)に当てはまる(1)～(4)の語句の組合せのうち、適当なものはどれか。

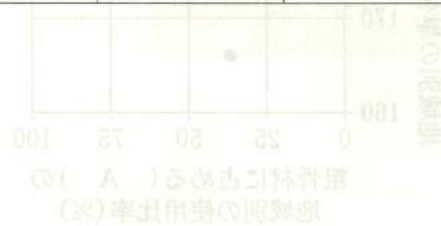
- (A) コンクリート中の「塩化物イオン総量」が規定された。
- (B) アルカリシリカ反応に関して「無害と判定されない骨材を使用する条件」が規定された。
- (C) 生産者と協議して購入者が指定できる事項に「単位水量の上限値」が規定された。

(A)	(B)	(C)
(1)	1990年代	1990年代	2000年代
(2)	1990年代	1980年代	2000年代
(3)	1980年代	1990年代	1990年代
(4)	1980年代	1980年代	1990年代

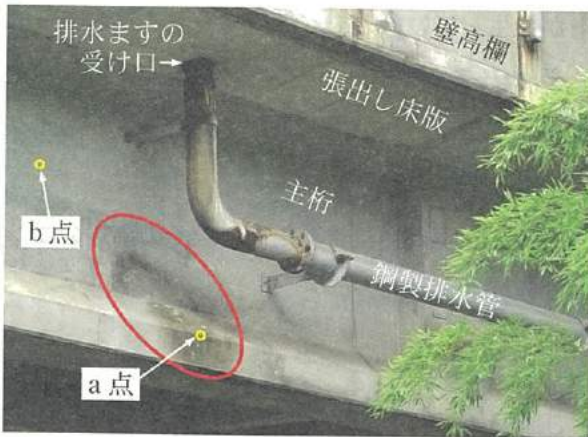
写真 桁の変状

積雪寒冷地にある高速道路のPC 3径間連続合成桁(1993年供用)で、写真の赤丸に示す変状が発生した。写真中のa点とb点で塩分調査を行ったところ、図2に示す結果であった。この変状箇所における塩害の進行を抑制するために優先的に実施すべき対策として、次の(1)~(4)のうち、最も適当なものはどれか。

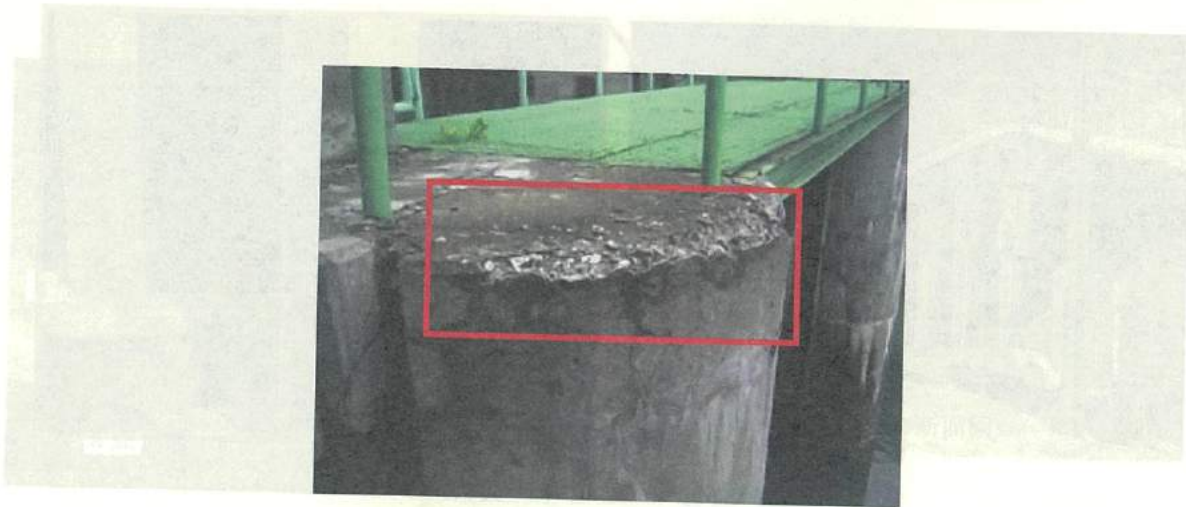
写真 析の変状

積雪寒冷地にある農業水利施設の頭首工の堰柱において、写真の赤枠に示すような変状が発生していた。このような変状を抑制するため、建設時のコンクリートの配(調)合上の対策に加えて、コンクリート表面に塗布する材料の主成分として、次の(1)～(4)のうち、適当なものはどれか。

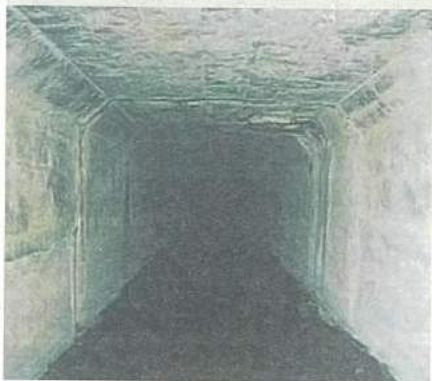
写真1 ボックスカルバート内部の状況 写真2 粗骨材の露出状況

写真1は、長期的な供用が予定されている下水道のRCボックスカルバートである。頂版部と側壁では、写真2のように硫酸浸食により粗骨材が一部露出している。補修対策に関する次の記述中の(A)および(B)に当てはまる(1)～(4)の語句の組合せのうち、適当なものはどれか。

コンクリート中に浸透した硫酸イオンにより、二水せっこうが生成されると共にコンクリート表層部が脆弱化する。硫酸イオンの浸入深さは(A)溶液で確認し、それを目安として脆弱部をウォータージェット工法で確実に除去した後、ポリマーセメントモルタルで断面修復を行い、(B)を塗布する対策工法を採用した。
