【問題 1】

2019年度試験問題と解答・解説

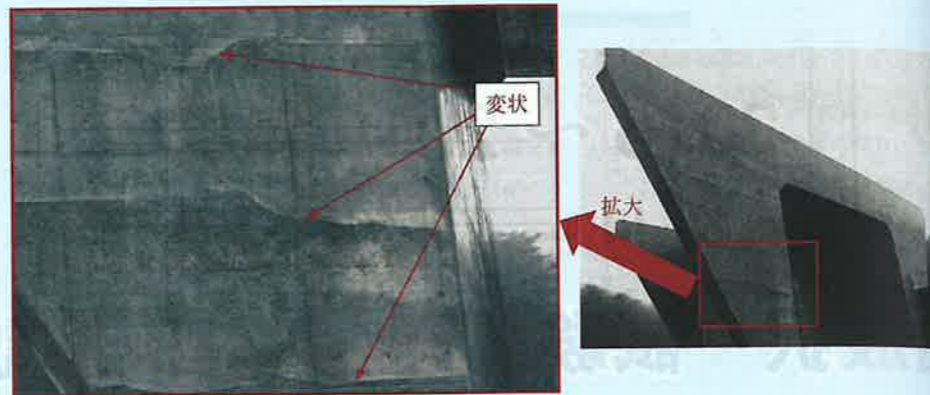
脱型直後のRCボックスカルバートのウイングに、写真に示すような変状が認められた。変状の発生要因に関する次の記述(A)～(C)の適・不適の組合せとして、(1)～(4)のうち、適当なものはどれか。

脱型直後に変状が認められているため、経年劣化ではなく、コンクリートの打込み中に生じた変状である。変状は連続したひび割れで3層に渡っており、不適切な打重ねによるコールドジョイントである。そのため、次のように「適」と「不適」に判断される。

- (A) 打重ね時間間隔が長くなると、コールドジョイントは発生しやすくなるため、「適」である。
- (B) 自由落下高さが低いと、材料分離が生じにくく打重ね時間間隔も短くなると考えられるため、「不適」である。
- (C) 内部振動機の挿入深さが浅いと、下層コンクリートと上層コンクリートが一体化しにくくなるため、「適」である。

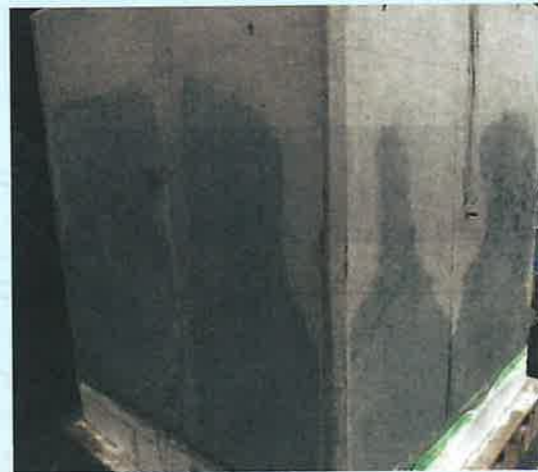
写真 脱色直後のコンクリート表面の状況

銑鉄製造工程において鉄鉱石が還元されて溶銑および溶融スラグとなり、比重差によって高炉スラグは分離回収される。高炉スラグを微粉化した高炉スラグ微粉末を使用したコンクリートが、脱型直後に青緑色に発色する原因は高炉スラグに含有されている硫化物にあり、高炉

スラグの水和によって生じた HS^- や S^{2-} によって反応領域が還元性雰囲気となることで、FeやMnなど酸化数が低い状態で他の水和物に固溶することによる。水セメント比が小さい場合やコンクリートが湿潤状態である場合に濃くなる傾向にあるが、大気中に曝露されるとFeやMnの酸化数が増加するため、次第に消えていく。

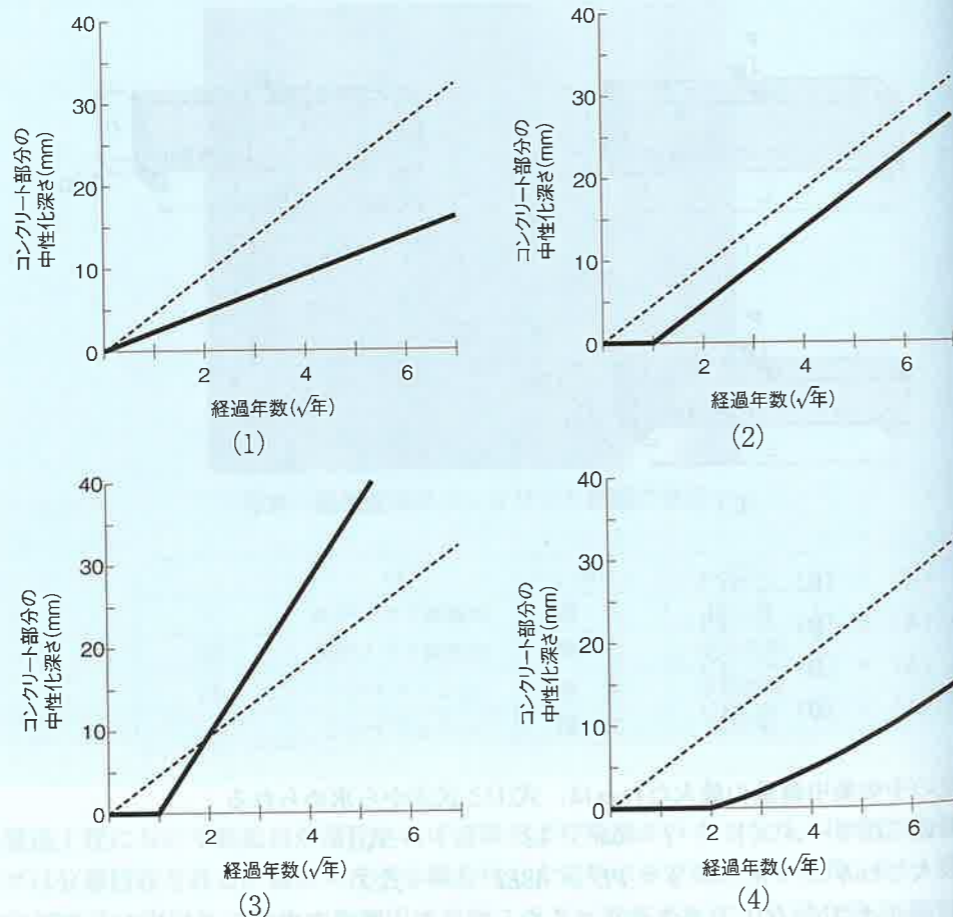
水セメント比が50%のコンクリートに、中性化速度係数がコンクリートの0.5倍のポリマーセメントモルタルによる仕上げ(塗厚さ5mm)を施した。このときの仕上げ下部のコンクリート部分の中性化深さの進行予測(図中の実線)として、次の(1)~(4)のうち、適当なものはどれか。なお、ポリマーセメントモルタルの剥離はないものとし、コンクリートとポリマーセメントモルタルの中性化の進行は \sqrt{t} 則にしたがうものとする。また、仕上げの無いコンクリートの中性化進行予測(図中の破線)を比較として示している。

図中の点線から、コンクリートが10mm中性化するのに4年かかる。仕上材のポリマーセメントモルタルの中性化速度係数はコンクリートの0.5倍のため、仕上げ厚さ5mmが中性化するのに4年かかる。コンクリートが中性化し始めるのは、ポリマーセメントモルタルが中性化してからのため、経過年数は4年からになる。選択肢(4)のみ4年からコンクリートの中性化が始まっている。

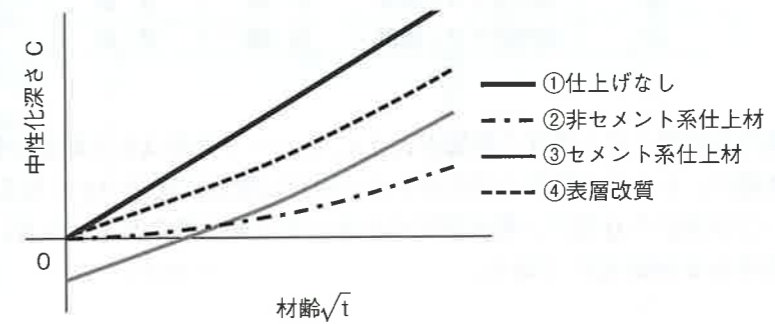
図 表面仕上層の種類別のコンクリート中性化傾向

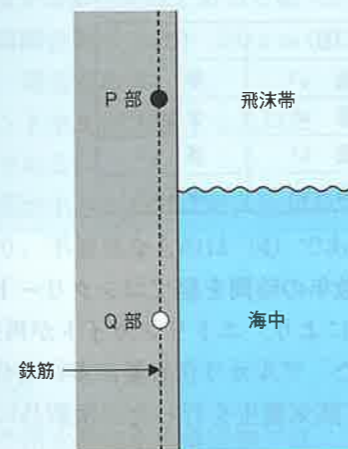
図1 海洋コンクリート構造物

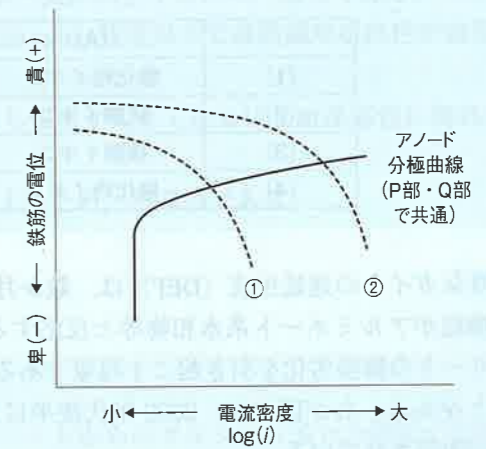
図2 鉄筋の分極曲線

アノード分極は塩化物イオン濃度の影響が大きく、カソード分極は水と酸素の影響が大きい。カソード分極曲線は、水中など酸素の供給が少ない場合は電流密度が小さくなる。よって、電流密度の小さい①は海中の Q 部で、電流密度の大きい②は飛沫帯の P 部となる。以上より、適当なものは (2) である。

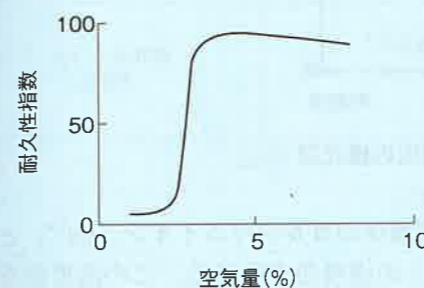
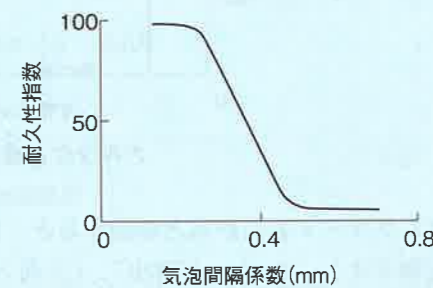
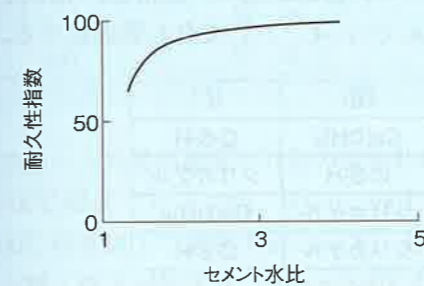
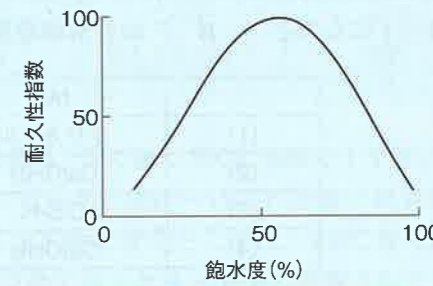
コンクリートの耐凍害性に及ぼす各種要因の影響を示した次の (1) ~ (4) の概念図のうち、不適当なものはどれか。ただし、(1), (2), (4) のコンクリートの水セメント比は 50%, (3) および (4) の空気量は 4.5% とする。

- (1) 空気量が 3% 程度以上あると耐久性指数は一気に向上するため、適当である。
 - (2) 気泡間隔係数が 200 ~ 250 μm (0.2 ~ 0.25 mm) 程度以下で凍結融解抵抗性が確保できるため、適当である。
 - (3) セメント水比が大きくなるほど、すなわち強度が大きくなるほど耐凍害性に優れるため、適当である。
 - (4) 飽水度が小さくなれば耐久性指数は向上するため、不適当である。
- 以上より、不適当なものは (4) である。

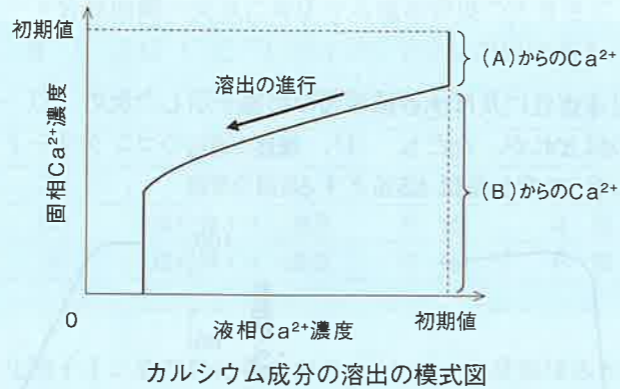
コンクリート表面が水と接触すると、細孔溶液中のカルシウムイオン (Ca^{2+}) と水酸化物イオン (OH^-) が溶出し、表面と内部との濃度差が生じる。この濃度差を緩和するために、(A) が溶解して生じた細孔溶液中の Ca^{2+} と OH^- がコンクリート表面に移動する。次に (B) からのカルシウムの溶脱が進み、固相 Ca^{2+} 濃度がある値以下になると (B) の分解が急激に進んで (C) に変化し脆弱化する。

カルシウムイオン (Ca^{2+}) の溶出初期段階においては、水酸化カルシウム ($\text{Ca}(\text{OH})_2$) が優先的に溶解し、細孔溶液中の Ca^{2+} 濃度は初期値に保たれる。次に、 $\text{Ca}(\text{OH})_2$ の消失後に C-S-H の溶解が開始するが、細孔溶液濃度は低下していく。さらに溶解が進行して固相の Ca^{2+} 濃度がある値以下になると、C-S-H の分解が急激に進んでシリカゲルとなり、液相の Ca^{2+} 濃度は一定の値に保たれる。

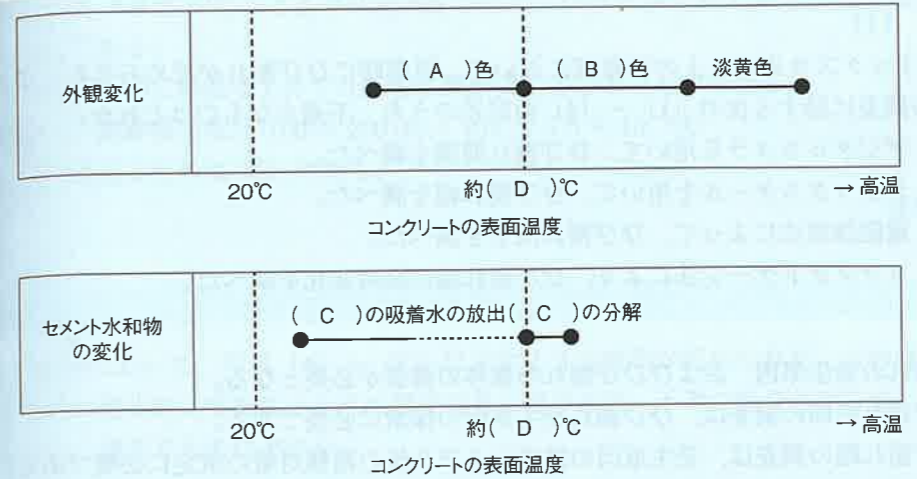
下図は火害を受けたコンクリートの表面温度の変化に伴う、コンクリート表層の外観変化およびセメント水和物の変化の例を示した概念図である。図中の (A) ～ (D) に当てはまる (1) ～ (4) の語句および数値の組合せのうち、適当なものはどれか。

コンクリートの受熱温度と外観の変色状況の関係は、表の通り 300℃未満ですす等が付着し、300～600℃程度でピンク色、600～950℃程度で灰白色、950～1200℃程度で淡黄色に変色し、1200℃程度以上で融解する。一方、セメント水和物の変化としては、100℃程度以上で結晶水の分離・消失が始まり、500～580℃程度の受熱でコンクリート中の遊離アルカリ分である水酸化カルシウム ($\text{Ca}(\text{OH})_2$) が熱分解して、アルカリ度が低下する。600℃程度を超えると、C-S-H が分解し $\beta\text{C}_2\text{S}$ が生成する。

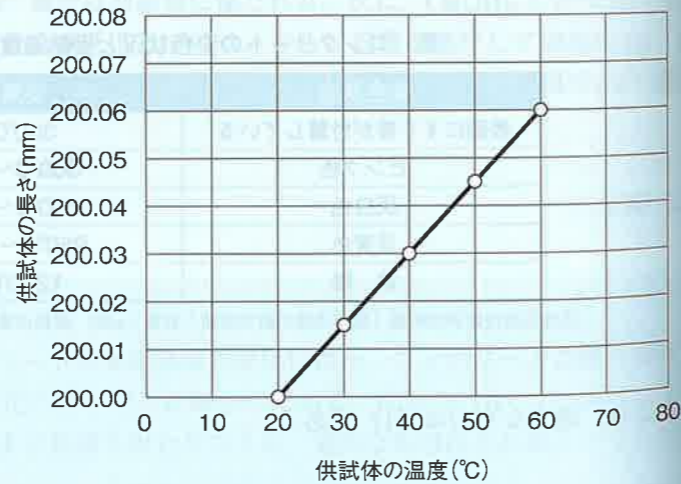
骨材の種類がコンクリートの熱膨張係数に及ぼす影響を調べるため、コンクリート構造物からコアを採取し供試体とした。試験室において供試体の温度と長さを測定したところ、下図の結果が得られた。このコンクリートの熱膨張係数として、次の(1)～(4)のうち、適当なものはどれか。なお、供試体の基調は温度20℃のとき200.00mmであった。

供試体の長さは温度20℃のとき200.00mmであり、グラフから60℃のときの供試体の長さは200.06mmである。

このことから、40℃の温度上昇で0.06mm熱膨張していることが分かる。したがって、熱膨張係数は $0.06 \div 200.00 \div 40\text{°C} = 7.5 \times 10^{-6}/\text{°C}$ 以上より、適当なものは(2)である。

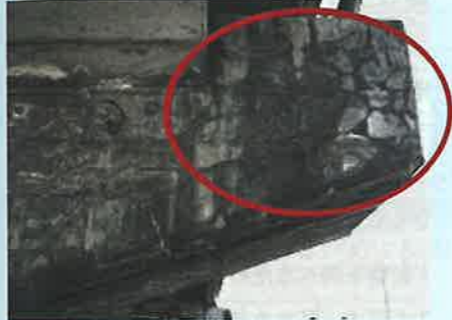
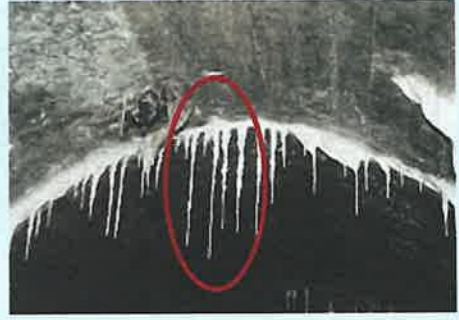
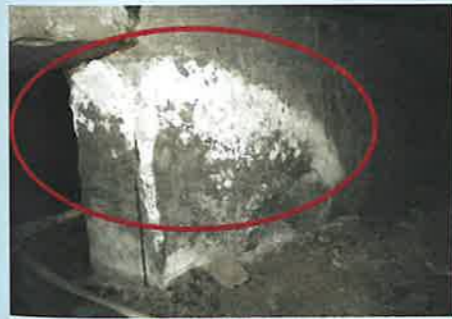
写真(A)：橋脚張出し部に生じた網目状のひび割れ	写真(B)：トンネル内面に生じた白色の析出物(炭酸カルシウム)
調査項目：地震の履歴	調査項目：背面空洞の有無

写真(C)：住宅基礎に生じた白色の析出物(硫酸ナトリウム)			
調査項目：土壌中の化学成分			
	写真(A)	写真(B)	写真(C)
(1)	適	適	適
(2)	不適	適	適
(3)	不適	適	不適
(4)	不適	不適	不適

- 写真 (A) 橋脚張出し部の網目状のひび割れは、地震による外力では起こらないため、「不適」である。
- 写真 (B) トンネル外側から浸入する漏水により白色析出物が生じているので背面空洞の有無を調査する必要があるため、「適」である。
- 写真 (C) 硫酸ナトリウムの析出は、コンクリート外部からの硫酸塩の侵入が考えられるので、土壌中の化学成分の分析が必要であるため、「適」である。
- 以上より、適当なものは (2) である。

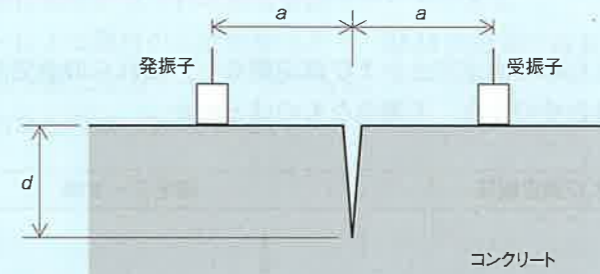
下図のようにコンクリートのひび割れ深さを超音波法により推定する。発振子および受振子からひび割れまでの距離 a と、測定された超音波の伝播時間 t の (1)～(4) の組合せのうち、ひび割れ深さ d の推定値が最も大きいものはどれか。ただし、コンクリート中の超音波伝播速度は 4000 m/s とする。

発振子から発せられた弾性波は、ひび割れを迂回して受振子に到達するのでひび割れ深さが大きいほど伝播時間が長くなる。よって、伝播時間は 100μ s となる。次に伝播時間が同じであれば、発振子および受振子からひび割れまでの距離が短い方 (100 mm) が、ひび割れの深さは深くなる。

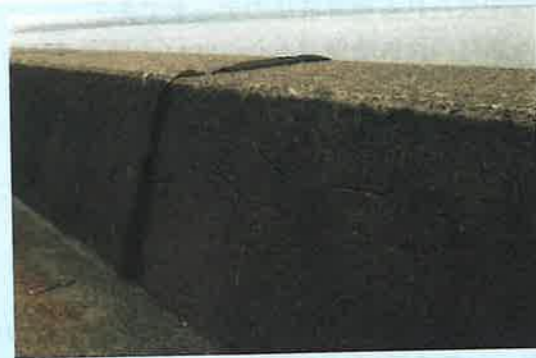
北陸地方にあるコンクリート製堤防のパラペット部（高さ約 1m）において、次ページの写真に示すようなひび割れ（幅約 1cm）が生じていた。このひび割れの主たる原因として、次の(1)～(4)のうち、適当なものはどれか。

ひび割れは水平方向に発生していることから、膨張性のひび割れであると考えられる。膨張性のひび割れとしては、アルカリシリカ反応（ASR）に起因する場合、鉄筋の腐食による場合、凍害の影響などが考えられるが、伸縮継目のエラストイトがはみ出している状況から躯体の膨張とみられ、ASRが原因である可能性が高い。

水平に近いひび割れであることからコールドジョイントの状況に類似しているが、打込み時のコンクリートの流動している状況とは異なるので、コールドジョイントが原因の可能性は低い。気温の変化や日照による温度応力がマスコンクリートに生じることは考えられず、一般に重力式で構築される防波堤には鉄筋が配置されないため、塩害の可能性も低い。

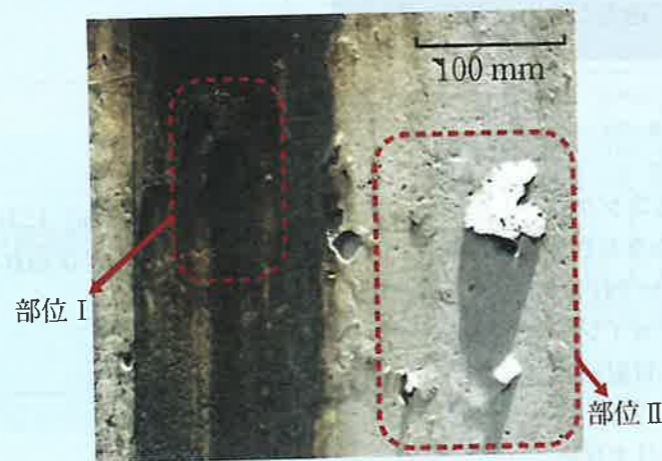
RC造建築物の外壁に、写真に示すような変状（ポップアウト）が生じていた。特に部位Ⅰは部位Ⅱと異なり、錆汁を伴うポップアウトであった。この変状に関する次の記述中の(A)～(C)に当てはまる(1)～(4)の語句の組合せのうち、適当なものはどれか。

部位Ⅰの変状では錆汁が見られることから、反応性シリカ鉱物の可能性より硫化物による劣化の可能性が高い。つまり、ポップアウトの原因は骨材中に含まれる硫化物に起因する腐食生成物であると考えられ、水分の供給により変状が顕在化したものと考えられる。

ちなみに、アルカリシリカ反応生成物による劣化の場合は、アルカリの付与により吸水膨張し、ひび割れが生じるが、設問では外観にひび割れが見られないため、アルカリシリカ反応の可能性は低い。

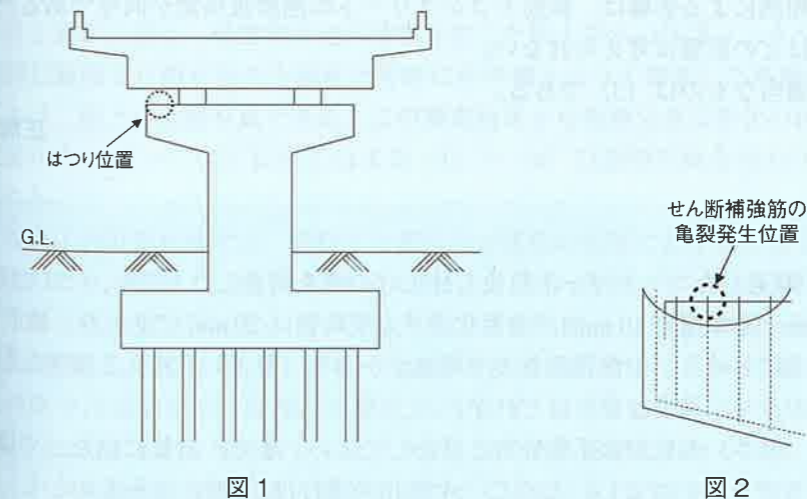
図1に示す1980年に施工されたRC橋脚の張出し部のコンクリートに、ひび割れが発生していた。この部分のコンクリートをはつったところ、図2に示す位置のせん断補強筋の曲げ加工部に写真に示すような亀裂が見られた。この亀裂が生じた主要原因として次の(1)～(4)のうち、最も適当なものはどれか。

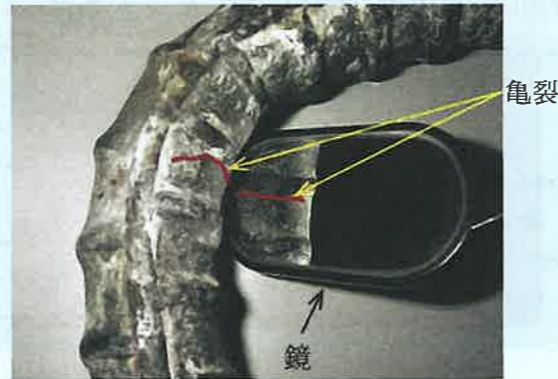
写真 曲げ加工部の亀裂

- (1) 疲労による劣化は、繰り返し応力が作用する床版では生じやすいが、RC橋脚には疲労はほとんど影響しない。
 - (2) コンクリートのクリープは応力が緩和することになり、せん断補強筋を破断することはない。
 - (3) アルカリシリカ反応は、躯体内部の膨張が生じるため、隅角部に内部からの膨張圧力が作用する可能性は高く、急激な外力による亀裂ではなく、継続的な力により曲げ加工されたせん断補強筋に亀裂を生じさせたものと考えられる。
 - (4) セメントの水和熱による影響は、鉄筋とコンクリートの熱膨張係数が同等であるため、鉄筋を破断するほどの影響は考えられない。
- 以上より、最も適当なものは(3)である。

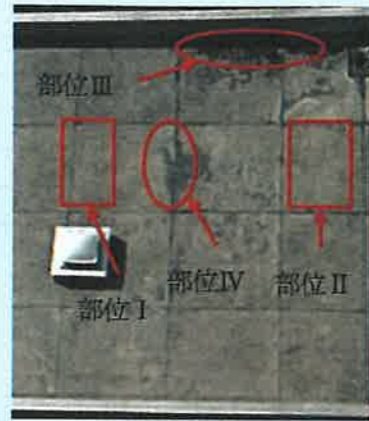
写真1の可視画像では、部位Iと部位IIで劣化の状態に差が見られないが、図の熱画像により、部位(A)のコンクリートに浮きが生じていると判断できる。また、排水路付近の部位IIIでは、コンクリートより比熱の(B)水の影響により熱画像が低温域となっており、コンクリートの浮き部分に滞水していると判断できる。一方、熱画像では部位IVは、周囲との温度差が(C)、砂利化していることが検出できない。このように、赤外線サーモグラフィ法による診断にあたっては、熱画像だけでなく可視画像や、目視調査の結果を合わせて評価するのがよい。

写真1 可視画像

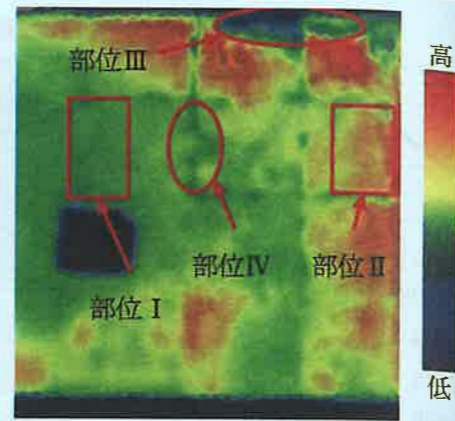
図 熱画像

温度上昇時には浮きが生じている箇所は、温度が内部に伝導しにくいので温度が上昇して高温になりやすく、周辺より高い温度となる。部位Iより部位IIが高温であることから、(A)はIIが適当である。

コンクリートより水の方が比熱が大きく、(B)には「大きい」が入る。熱画像では砂利化は検出できないので、部位IVは周囲との温度差が小さく、(C)には「小さく」が入る。

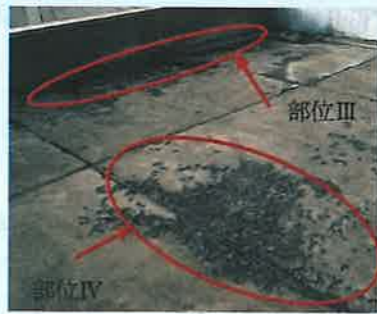
写真2 近接写真

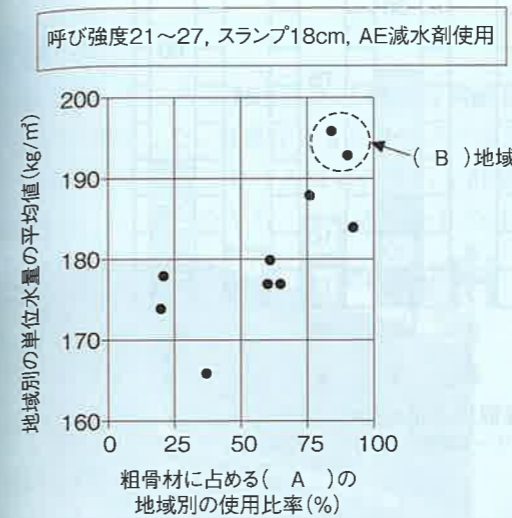
下図は、1990年代前半に実施された「地域別の単位水量の平均値」と「レディーミクストコンクリートに使用された粗骨材の種類の地域別使用比率」の調査結果に基づき、地域別の両者の関係として整理したものである。図中の粗骨材の種類(A)と、点線で囲

一般に、川砂利を用いるより、砕石を用いる方が単位水量を多く必要とするので、(A)に入るのは「砕石」が妥当である。砕石を多く使用する地域は関東・東海地方と中国・四国地方であるが、同一のスランプを得るための単位水量が多いのは中国・四国地方である。これは、使用する細骨材の違いである。したがって、(B)に入るのは、「中国・四国」が妥当である。

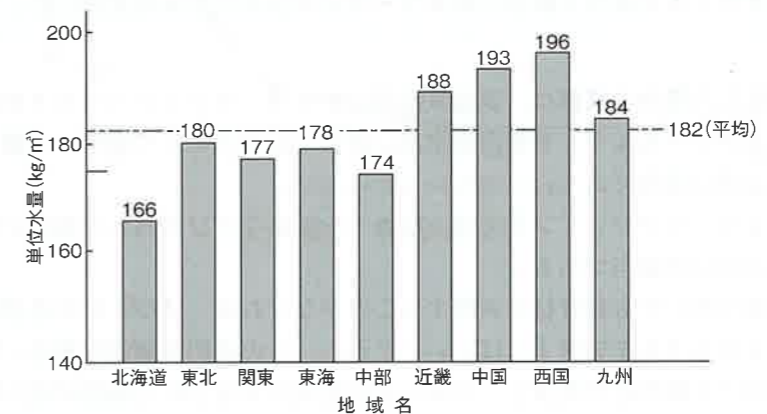
1990年代に実施された地域別の単位水量の平均値を図1に示す。レディーミクストコンクリートに使用される粗骨材の種類の地域別使用実態を図2に示す。

図1 1990年調査時の地域別単位水量 (日本コンクリート工学会, コンクリート診断技術 '19 応用編, p.116)

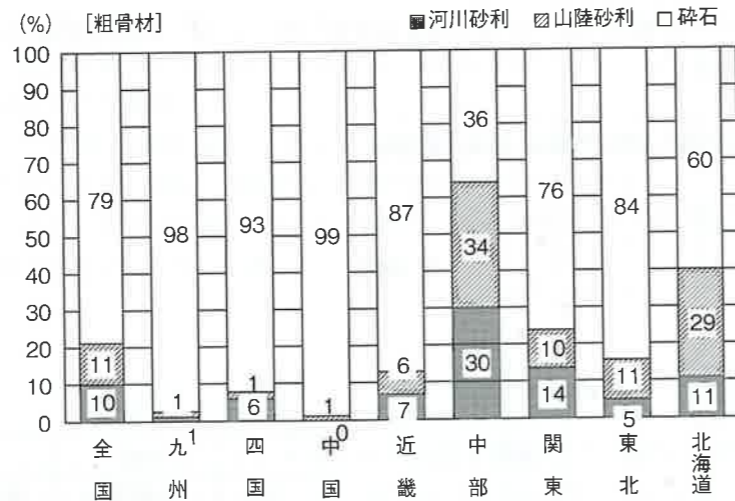
図2 骨材採取地の地域性
(日本コンクリート工学会, コンクリート診断技術 '19 応用編, p.115)

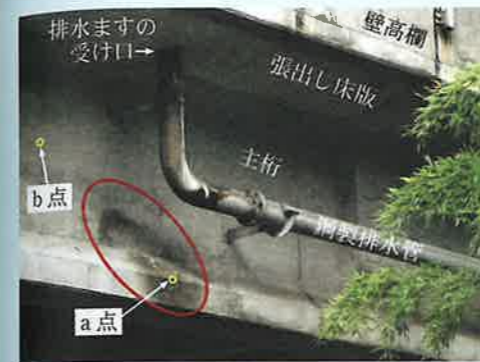
積雪寒冷地にある高速道路のPC3径間連続合成桁(1993年供用)で, 写真の赤丸に示す変状が発生した。写真中のa点とb点で塩分調査を行ったところ, 図2に示す結果であった。この変状箇所における塩害の進行を抑制するために優先的に実施すべき対策として, 次の(1)~(4)のうち, 最も適当なものはどれか。

写真 桁の変状

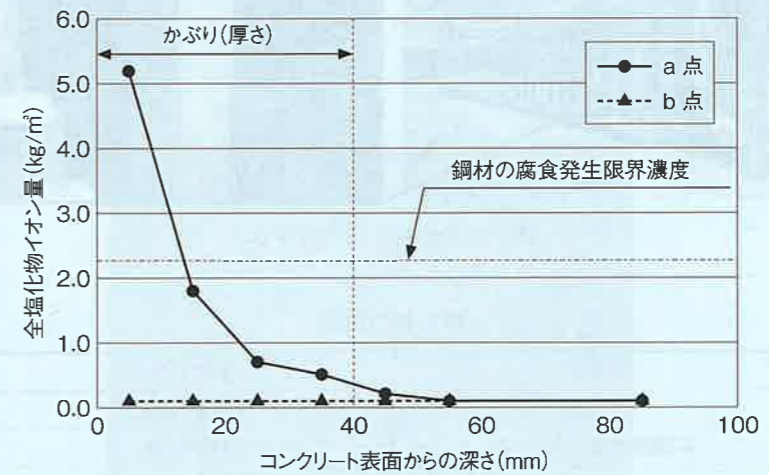
図2 塩分調査結果

また、a 点でのかぶり位置における塩化物イオン量は鋼材の腐食発生限界濃度よりも相当に小さく、電気化学的脱塩や断面修復を必要とする段階には至っていないと考えられる。

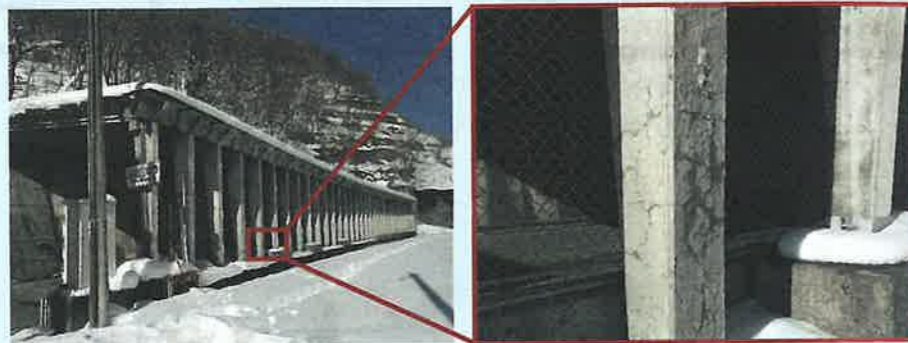
PC スノーシェッドの変状

PC スノーシェッドの変状写真のひび割れパターンからは、凍害、アルカリシリカ反応の影響が推測される。また、構造物の概要に示された気温条件から凍害が、凍結防止剤の散布があることから塩害が、それぞれ推測される。

しかし、塩害で鋼材腐食が生じた場合のひび割れパターンは鋼材に沿ったものとなるため、本問の場合の変状原因として塩害は除外できる。したがって、本問で問われている建設時の対策としては凍害とアルカリシリカ反応を考慮すればよい。

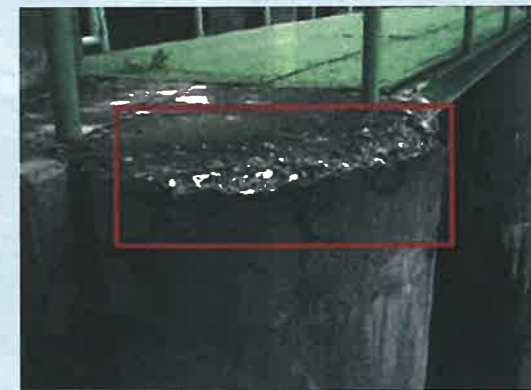
積雪寒冷地にある農業水利施設の頭首工の堰柱において、写真の赤枠に示すような変状が発生していた。このような変状を抑制するため、建設時のコンクリートの配（調）合上の対策に加えて、コンクリート表面に塗布する材料の主成分として、次の (1) ~ (4) のうち、適当なものはどれか。

本問では積雪寒冷地の農業水利施設における変状写真が示されている。気象条件から凍結融解作用が生じること、変状写真からコンクリート端部におけるひび割れと剥落が認められることから、変状原因として凍害が推測される。この凍害による変状を抑制する観点から、コンクリート表面に塗布する(1)～(4)の材料について検討する。

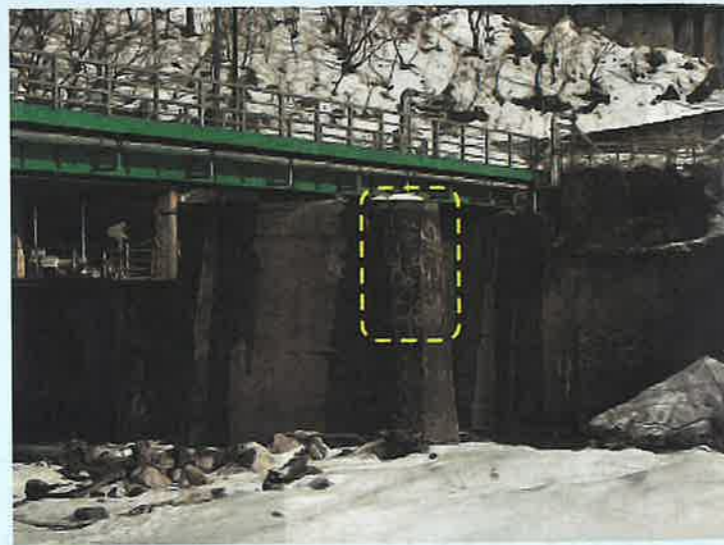
北陸地方にある道路橋のRC橋脚において、下の写真の破線で示す変状の進行を抑制する対策を行うことにした。次の(1)～(4)に示す対策のうち、最も適当なものはどれか。

写真により示された鉄筋コンクリート橋脚には、雪や雨水により水分が供給されている。これにより、アルカリシリカ反応に起因すると考えられる網目状のひび割れが進展しているように見受けられる。このような観点から、(1)～(4)の対策について検討する。

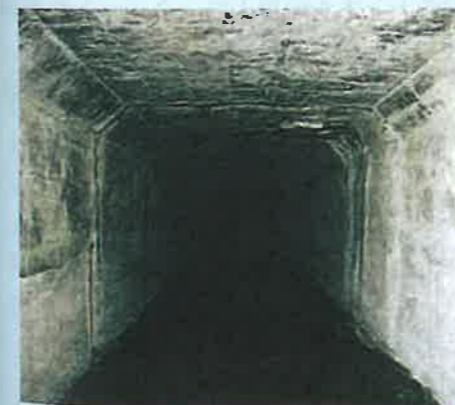
写真1 ボックスカルバート内部の状況

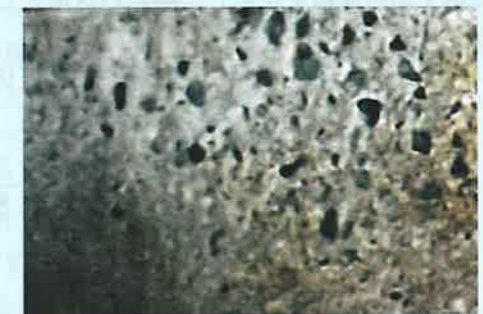
写真2 粗骨材の露出状況

下水道施設では、下水中に含まれる硫酸塩や含硫アミノ酸から硫化水素が生成され、この硫化水素が気相中に放散されると、硫黄酸化細菌によって酸化され、硫酸が生成される。この硫酸によって、コンクリートが劣化する。

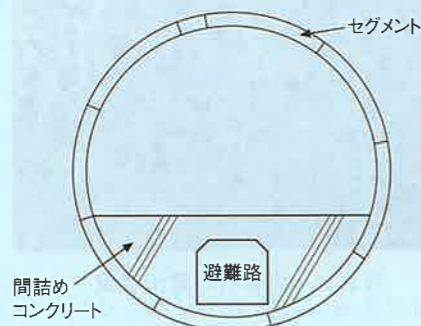
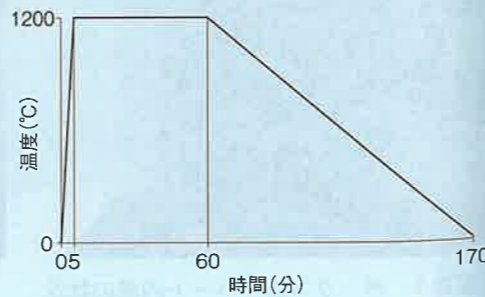
図2 RABT ※加熱曲線
※ドイツ交通省、道路トンネルの設備と運用に関する指針

図1 シールドトンネル断面の概念図

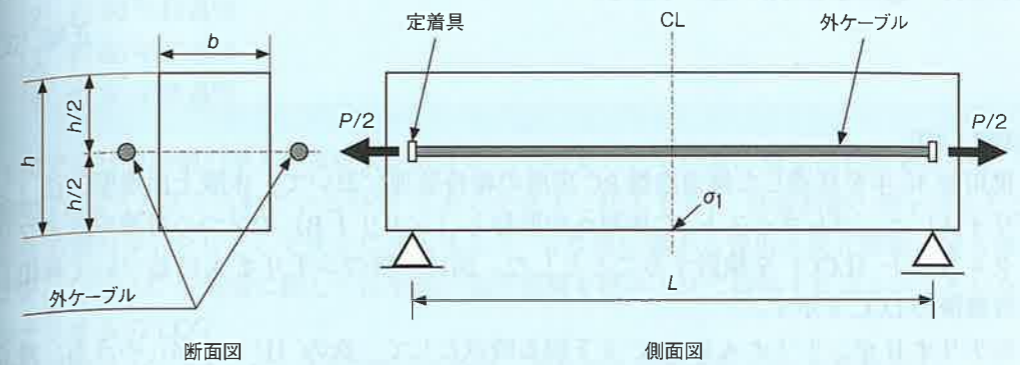
図1 外ケーブル(桁高中央)の配置方法

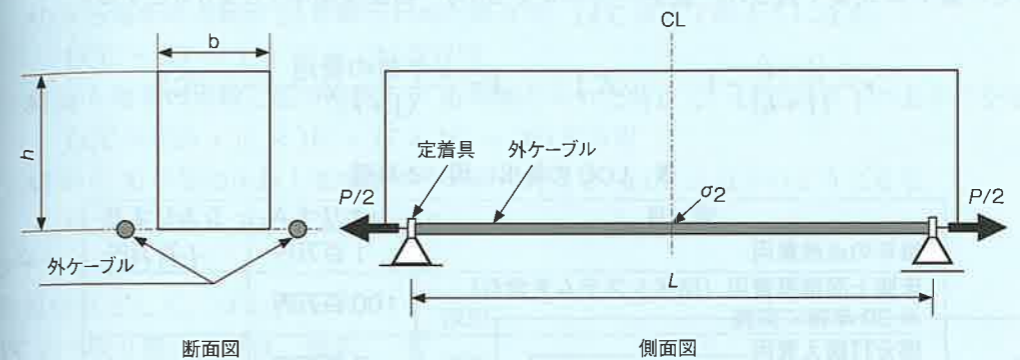
図2 外ケーブル(桁下縁)の配置方法

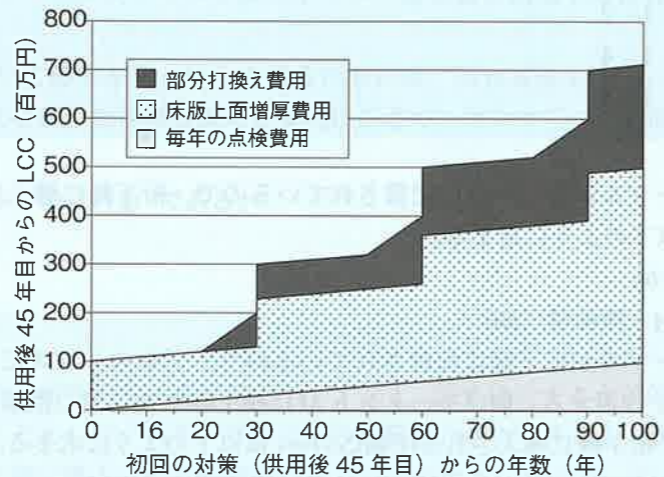
図 シナリオAのLCC
