問 題 (診 断 士)

【問題 1】

写真A～Dに示すコンクリート道路橋の変状に対して、以下に示す判定区分表に従って健全性の診断を行った結果を示した2ページの(1)～(4)の組合せのうち、最も適当なものはどれか。

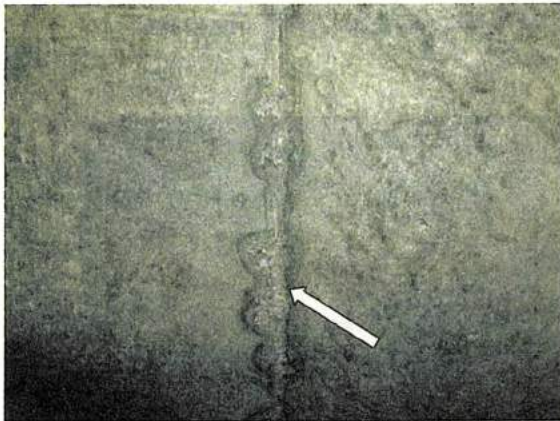
(1) 型枠継目近傍に生じた変状

ブリーディングの多いコンクリートを使用したことが主な原因と考えられる変状として、次の(1)～(4)のうち最も不適当なものはどれか。

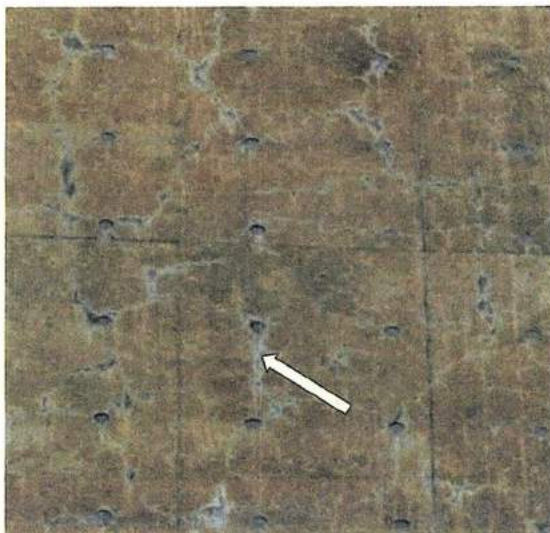
(3) 柱の側面に生じた変状

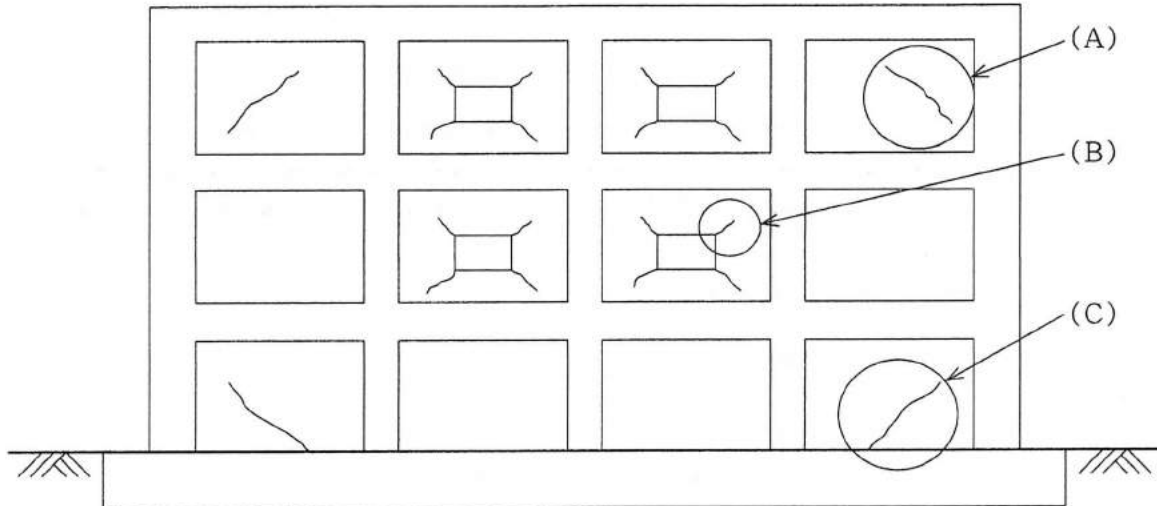
下図は、ラーメン式鉄筋コンクリート造建物の外壁に生じたひび割れの概念図である。(A)～(C)に示すひび割れとその発生原因に関する次の(1)～(4)の正誤の組合せのうち、適当なものはどれか。

| ひび割れ | ひび割れの発生原因 |
|---|---|
| (A) | 日射を受ける屋上スラブの膨張 |
| (B) | 柱・梁による拘束を受ける外壁の乾燥による収縮 |
| (C) | 基礎梁による拘束を受ける外壁の乾燥による収縮 |

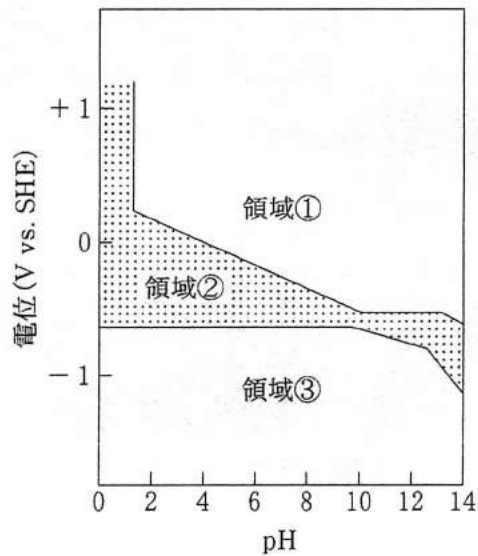
水溶液中の鋼材の腐食反応は鋼材電位と水溶液の pH によって左右され、水溶液中に塩化物イオンを含まない場合、鋼材の腐食傾向は下図(Pourbaix 図)で表される。鋼材電位を(A)から(B)へ移動させることで腐食反応を停止させるのが電気防食工法の原理である。

※縦軸は SHE(水素電極電位)に対する鋼材電位

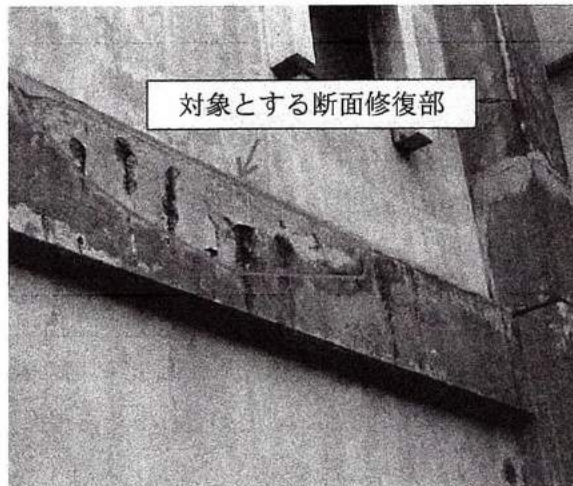
補修後5年が経過した鉄筋コンクリート梁の断面修復部に写真に示すような変状が認められた。この変状が生じた原因に関する次の(1)～(4)の記述のうち、不適当なものはどれか。

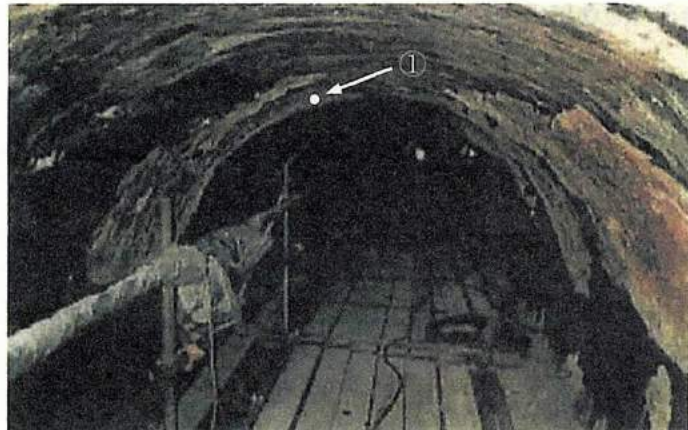
図に示すコンクリート製下水道管きょにおいて、供用開始から5年経過した時点で写真のような変状が確認された。この変状に関する以下の記述中の(A)～(C)に当てはまる語句または数値の(1)～(4)の組合せのうち、適当なものはどれか。

図 下水道管きょの断面図

下水道管きょ内の気中部で硫化水素ガス濃度を定期的に測定したところ10～40 ppmであったことから、①に生成された白色の物質は(A)の作用によって生じた(B)である。白色物質をFe層まで除去したところ、残りの2次覆工の厚さは350 mmであった。2次覆工のコンクリートが全て(A)によって侵食されるまでの年数は、あと(C)年と推測される。ただし、ここでは、侵食量と経過時間は線形関係にあるものとする。

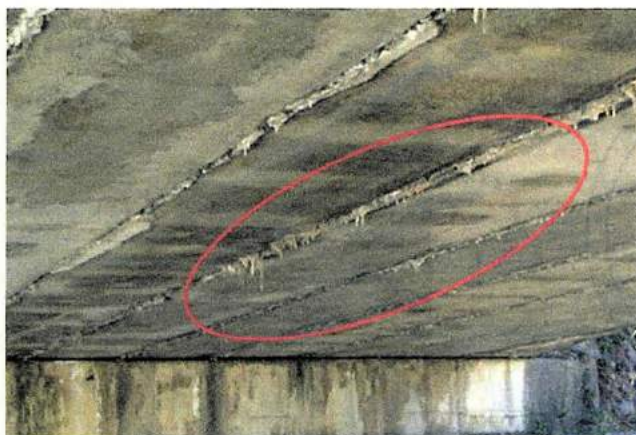
建設後15年が経過したプレテンションPCホロー桁橋において、下面につらら状の変状が認められた。この原因を特定し対策を講じるために必要な情報に関する次の(1)～(4)の記述のうち、優先順位が最も高いものはどれか。

桁下面の変状

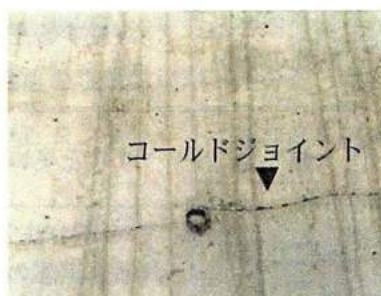
写真A 擁壁の縁切れしているコールドジョイント

| | 写 真 | 対策の目的 | 実施した対策 |
|---|---|---|---|
| (1) | A | 劣化因子の遮断 | 縁切れ部をUカットし、ポリマーセメントモルタルを充填した。 |

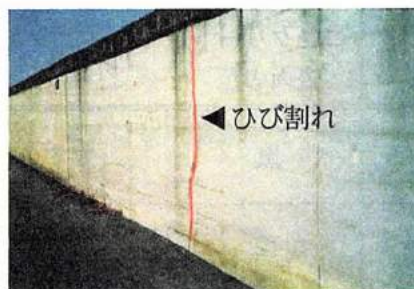
写真B 擁壁の幅0.3mmのひび割れ

| | 写 真 | 対策の目的 | 実施した対策 |
|---|---|---|---|
| (2) | B | 劣化因子の遮断 | ひび割れに可とう性エポキシ樹脂系注入材を注入した。 |

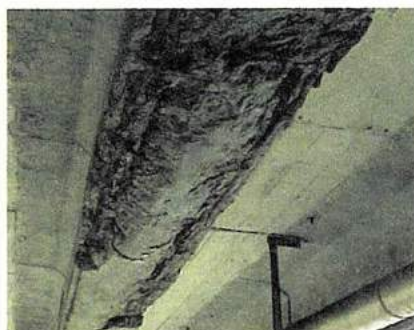
写真C PC桁下面の塩害による鋼材腐食

| | 写 真 | 対策の目的 | 実施した対策 |
|---|---|---|---|
| (3) | C | 耐荷力の回復 | 鋼材に防錆材を塗布し、ポリマーセメントモルタルで断面修復した。 |

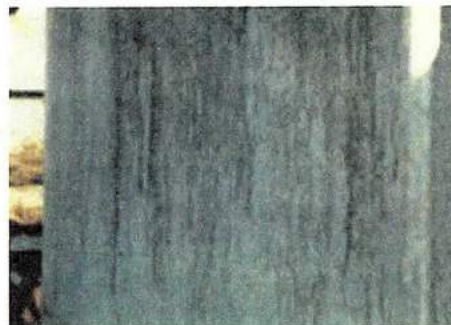
写真D 建物外壁の砂すじ

| | 写 真 | 対策の目的 | 実施した対策 |
|---|---|---|---|
| (4) | D | 美観の向上 | 砂すじとその近傍をケレンし、ポリマーセメントペーストを塗布した。 |
