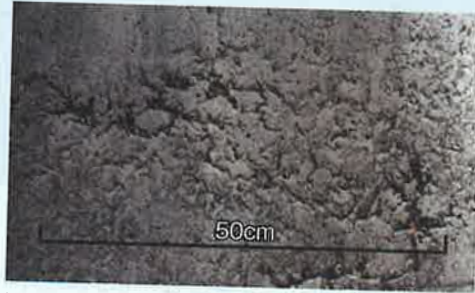
写真からは、コンクリート表面に空隙が多く見受けられる。空隙のスケールから、初期欠陥は、セメントペーストやモルタルの廻りが悪く、粗骨材が多く集まってできた空隙の多い不良部、すなわち豆板と考えられる。

- (1) コンクリートの荷卸しまでの時間が長いと、ワーカビリティの低下によるコンクリートの充填不良が考えられ、豆板が発生する可能性がある。
- (2) コンクリートの打込み高さが高くと、コンクリートの材料分離により、豆板が発生する可能性がある。
- (3) コンクリートの打重ね時間間隔は、コールドジョイントの発生に大きく影響を及ぼすものである。打重ね時間間隔が短くて豆板が発生しやすくなることは考えにくい。
- (4) コンクリートの締固め時間が短いと、コンクリートの充填不良により、豆板が発生する可能性がある。

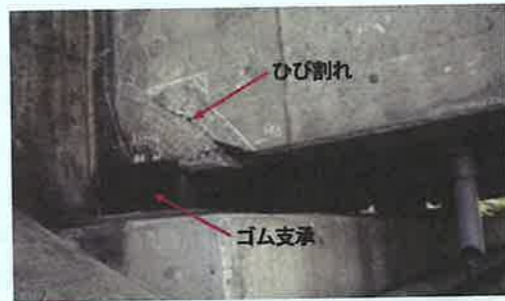
プレストレストコンクリート橋の桁端部（支承付近）に斜め方向の大きなひび割れが発生している。これは、想定外の外力が加わったためと考えられ、(4)の地震荷重が考えられる。

なお、(1)の凍結融解の繰返し、(2)の乾燥収縮で桁端部に斜め方向の大きなひび割れが発生するとは考えにくく、(3)の交通荷重の繰返しであれば、桁中央付近にひび割れが発生するが、桁端部に大きなひび割れが発生するとは考えにくい。

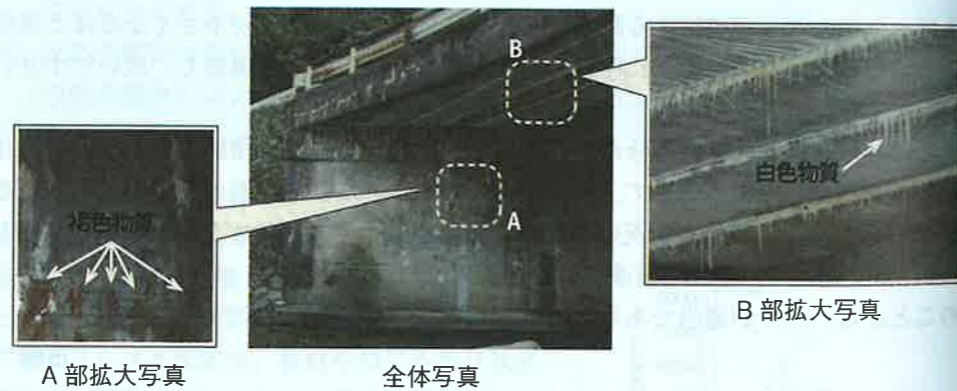
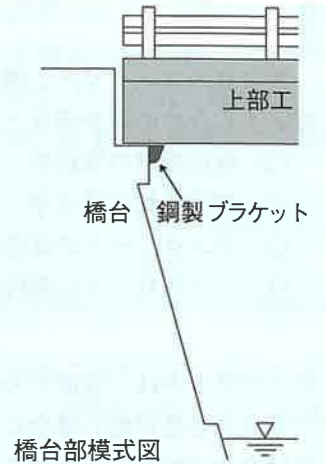
A部の橋台表面に付着した褐色物質の発生原因としては、コンクリート内部の鉄筋の腐食、またはコンクリート外部に設置されたブラケットなど鋼製の付属物の錆汁が考えられる。そのため、(1) および (2) は変状の原因を推定するための調査として適切といえる。

B部のホロー桁間詰め部から垂れ下がった白色物質の発生原因は遊離石灰で、上面からの水の移動によって発生したと考えられる。そのため、(4) の防水層の有無は適切な調査であるが、(3) の凍結防止剤の散布状況の調査は白色物質の発生原因を直接は特定しない。

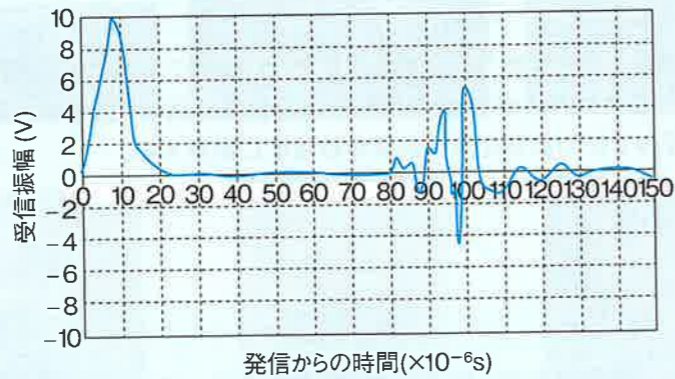
図2

伝播時間は、入力波の立ち上がり時刻と受信波形の立ち上がり時刻との差から求める。

よって、図から伝播時間は $80 \times 10^{-6} \text{ s}$ である。

伝播距離は、 $4.0 \text{ km/s} \times 80 \times 10^{-6} \text{ s} = 320 \text{ mm}$ となる。

コンクリート版の厚さは、この数値の半分であり、160 mm となる。

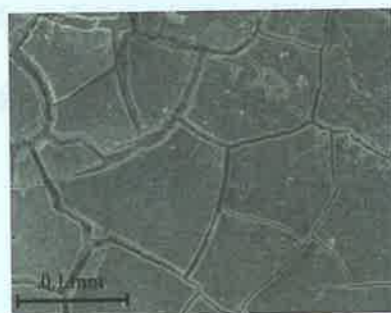
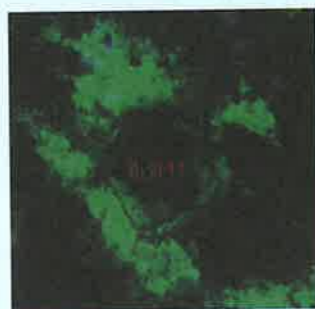
アルカリシリカゲルの観察には、電子顕微鏡 (SEM)、酢酸ウラニル蛍光法が用いられ、組成分析には、エネルギー分散型 X 線装置 (EDS) が使用できる。粉末 X 線回折分析により、石英、長石、カルサイトを分析しても、アルカリシリカゲルは特定できない。

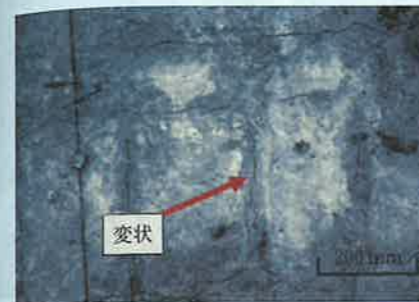
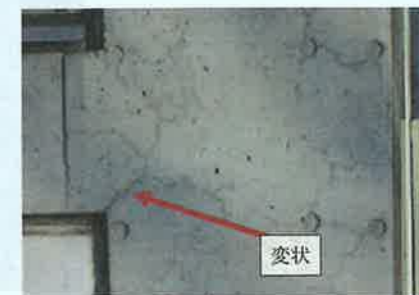
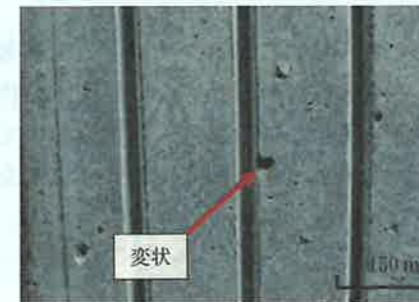
- (1) スラブ上面における鉄筋位置に沿った沈下ひび割れと見られる。
 - (2) コーナー部分に発生した乾燥収縮のひび割れであろう。
 - (3) コンクリートの硬化不良部分が見られ、初期凍害の可能性がある。
 - (4) 骨材部分のポップアウトであり、不良骨材が原因と思われる。
- 以上のことから、(3) が初期凍害であると考えられる。

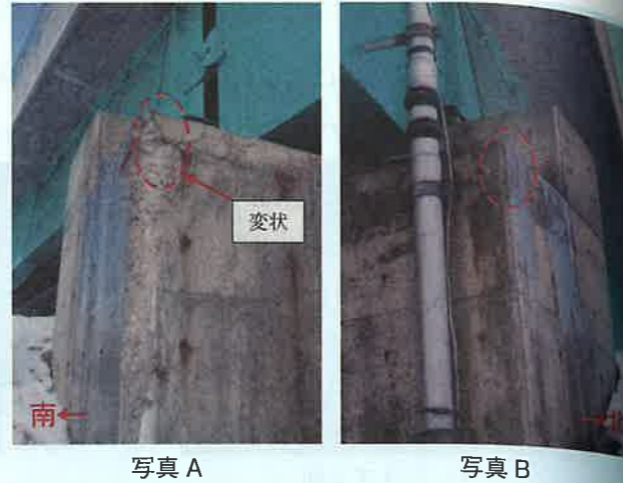
積雪寒冷地におけるコンクリートの凍結融解作用による変状と見られる。漏水はないとされているので、融雪水の影響もない。雨水の供給量もどちらの場所もあまり変わらない。南側にひび割れが発生しているのは、冬期において凍結したコンクリートが日射を受けて融解するため、南側隅角部が凍結融解作用のサイクルを多く受けることによるものであろう。

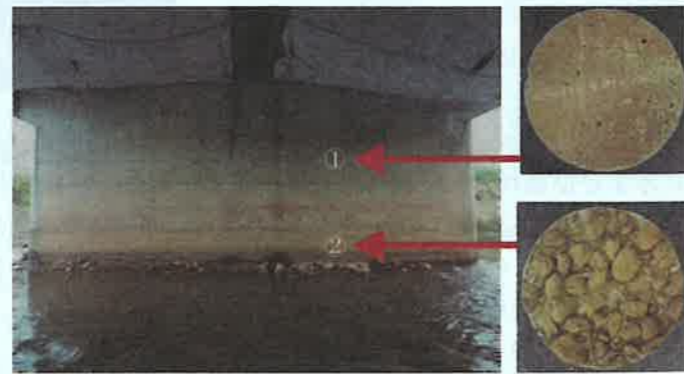
写真 橋脚の全景とコア採取位置およびコア試料の表面の状況

- (A) ②の河川水が影響する場所において、中性化部分の CaCO₃ が少ないことは、二酸化炭素ではなく、河川水に含まれる酸による中性化と考えられる。
- (B) キャビテーションによるする減りは、凹凸や急激な屈曲をもつコンクリートの表面に高速の水が流れる場合や、障害物などにより気泡が混在した状態の流れで生じる。キャビテーション現象が起こる限界流速は開水路で 7.5 m/s 程度とされる。使用環境から見てキャビテーションではなく、酸性の河川水によりコンクリート表面からセメント成分が消失した侵食である。

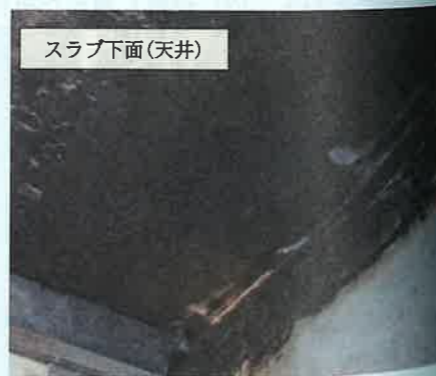
コンクリート表面にすず等が付着している状態の受熱温度は、300℃未満とされている。コンクリートは 500℃ 程度の加熱を受けると水酸化カルシウムが熱分解し、中性化する。以上より、写真の火災では中性化は生じていないと考えられる。(A) は誤りである。受熱温度が 500℃ 程度であれば、冷却後に鉄筋の強度はほぼ回復する。(B) は誤りである。受熱温度が 300℃ 以下の場合、冷却後のコンクリートの残存強度は 70% 以上とされている。(C) は誤りである。以上のことから、(4) が適当である。

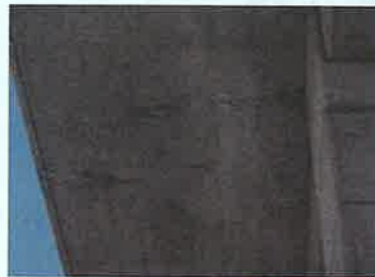
(A)	変状	RC張出床版に発生した曲げひび割れ
	対策の目的	漏水の防止

(A)のRC張出床版に発生した曲げひび割れからの漏水を防止するために、床版下面に表面被覆工法を適用しても漏水自体は停止しないので、経年により塗膜に変状が生じやすい。したがって、(1)は適当でない。

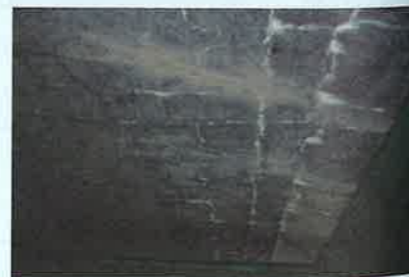
(B)	変状	RC床版の疲労によるひび割れ
	対策の目的	ひび割れの進展防止

(B)のRC床版の疲労によるひび割れの進展を防止するには、床版下面へのFRP接着や、増厚工法等を適用する必要がある。ひび割れへの注入のみでひび割れの進展を防止することは困難である。したがって、(2)は適当でない。

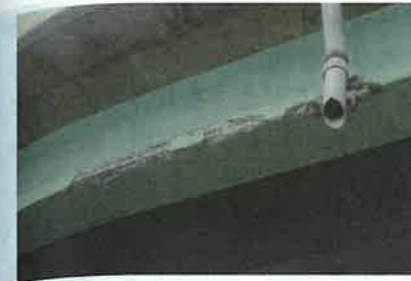
(C)	変状	PC桁の塩害による断面欠損
	対策の目的	耐荷力の向上

(C)のように塩害によりPC桁に断面欠損が生じると、PC鋼材や鉄筋が腐食により断面欠損し、耐荷力の向上を必要とする場合がある。断面修復のみでは耐荷力の向上は期待できず、外ケーブル補強や連続繊維シート接着等の補強が必要になる。したがって、(3)は適当でない。

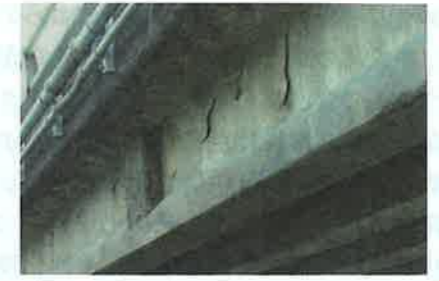
(D)	変状	PC桁の塩害による鉄筋腐食
	対策の目的	鉄筋腐食の停止

(D)のように塩害によりPC桁の鉄筋に腐食が生じているような場合、これ以上の鉄筋腐食を防止するために電気防食工法を適用する場合がある。したがって、(4)は最も適当と言える。

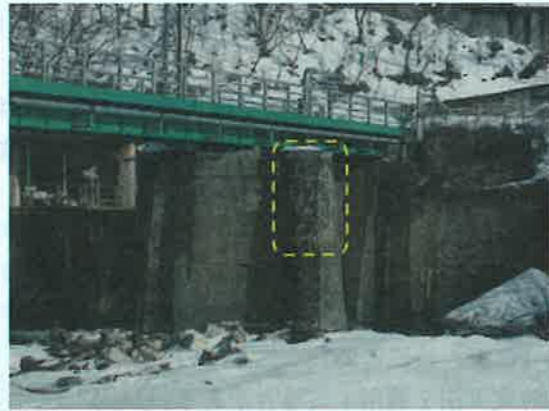
写真により示された鉄筋コンクリート橋脚には、雪や雨水により水分が供給されている。これにより、アルカリシリカ反応に起因すると考えられる網目状のひび割れが進展しているように見受けられる。このような観点から(1)～(4)の対策について検討する。
