問 題 (診 断 士)

【問題 1】

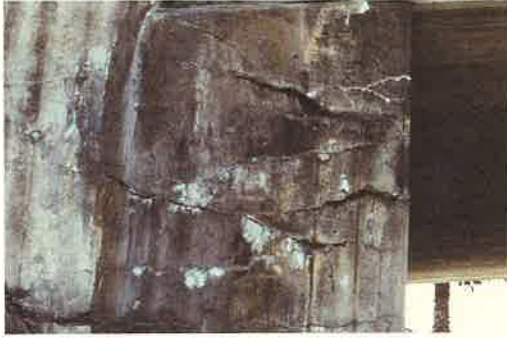
(1) 橋台に白色や茶褐色の析出物を伴うひび割れが見られる。

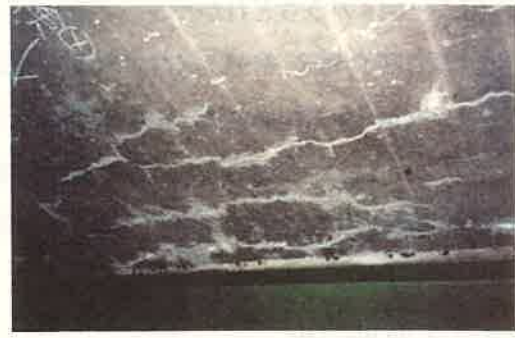
(2) 鋼橋 RC 床版下面に白色の析出を伴うひび割れが見られる。

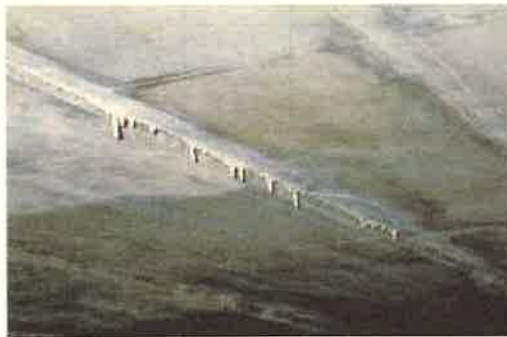
(3) PC 桁スラブの継目に、つらら状の白色の析出物が見られる。

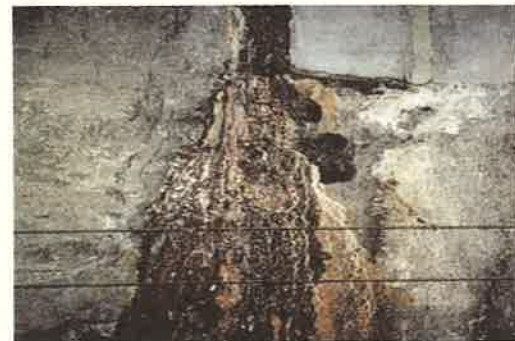
(4) トンネル覆工コンクリートの目地部に茶褐色の析出物が見られる。

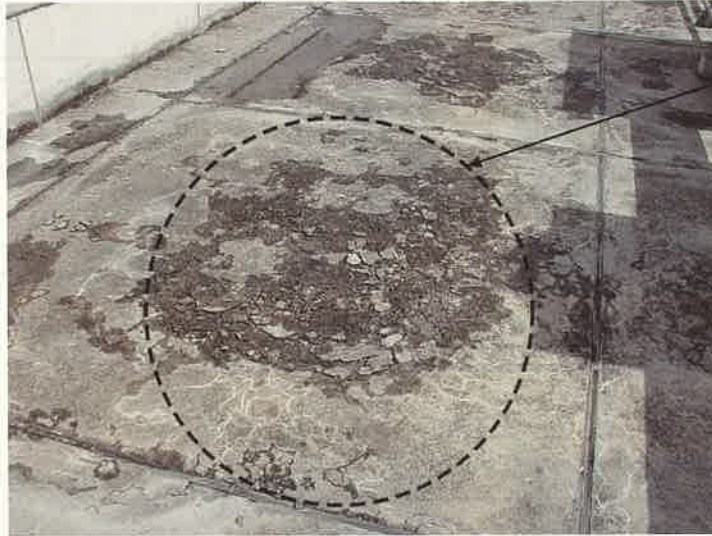
寒冷地の建築物を調査したところ、屋上防水の押さえコンクリートに写真のようなポップアウトを伴うひび割れやスケーリングが認められた。この変状に関する記述中の(A)～(C)にあてはまる次の(1)～(4)の語句の組合せのうち、適当なものはどれか。

劣化が著しい部分

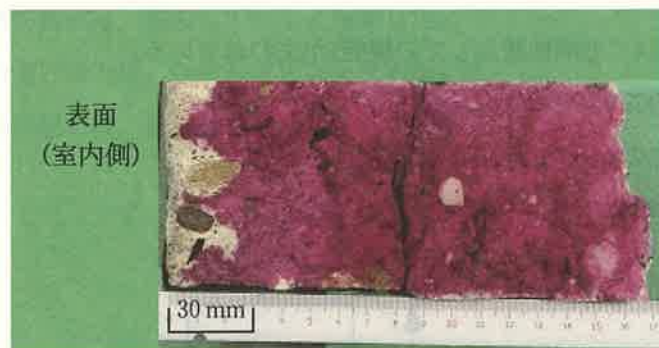
竣工後30年経過した鉄筋コンクリート造建物の中性化深さの調査を行うため、室内の天井の一部を除去し、梁からコアを採取して、割裂面にフェノールフタレイン溶液を噴霧したところ、写真のように呈色した。なお、この梁の鉄筋のかぶり(厚さ)は最小で30 mmであり、外観には変状は見られず、鉄筋にさびが無いことが確認されている。

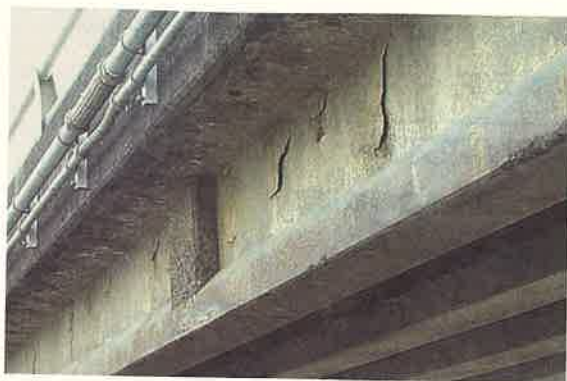
写真1 PC桁の鉄筋腐食によるかぶり
コンクリートの浮き

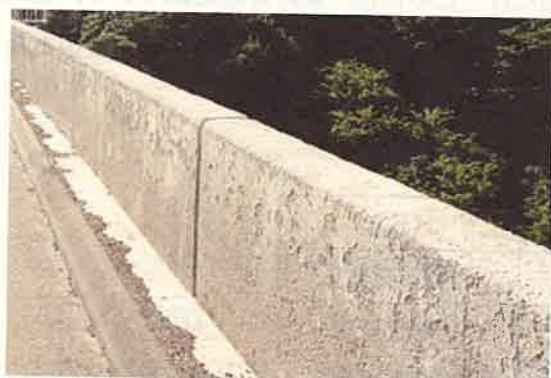
写真3 RC壁式高欄のスケーリング

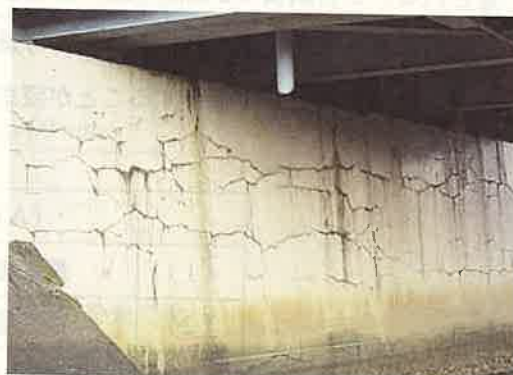
写真4 RC橋台のひび割れ

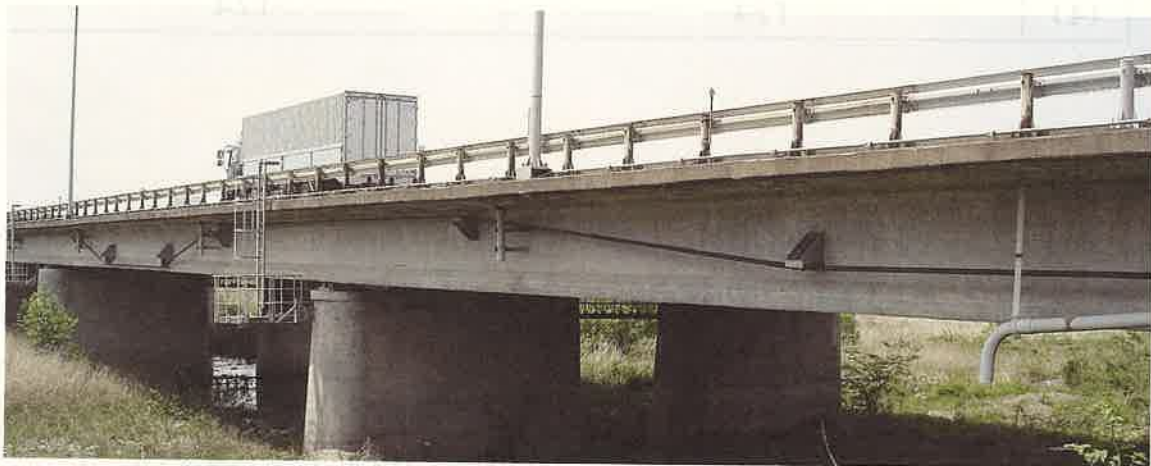
ポストテンション方式のプレストレストコンクリート(PC)I桁形式の高速道路橋の上部工において写真のような補強を行った。このような補強が必要となった理由として、次の記述のうち、最も不適当なものはどれか。

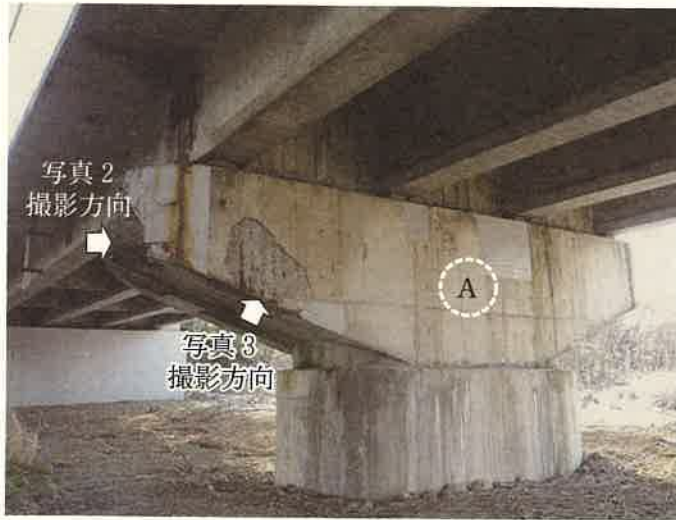
写真1は、積雪寒冷地内陸部の幹線道路にある1978年に建設された橋梁のRC橋脚の状況を示したものである。

写真1 対象RC橋脚の全景

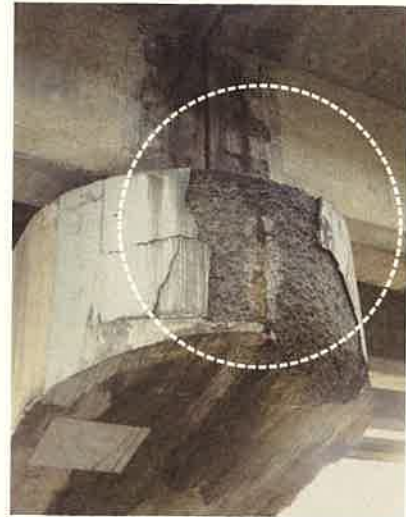
RC橋脚は、写真2に示すように過去に補修を実施した形跡があるが、再劣化が進行している。また、写真3に示すように未補修部分においても劣化が進行している。写真1に示したA、写真3に示したBおよびCの各部分から採取したコンクリートコアについて、全塩化物イオン濃度を測定した結果を図1に示す。また、RC橋脚に関するデータを表1に示す。

写真2 RC橋脚張出し先端部の状況
