[問題 1]

下図に示す鉄筋コンクリート壁もしくは柱に発生したひび割れの概念図のうち、コンクリートの急速な打込みが原因のひび割れとして、次の(1)～(4)のうち最も適当なものはどれか。

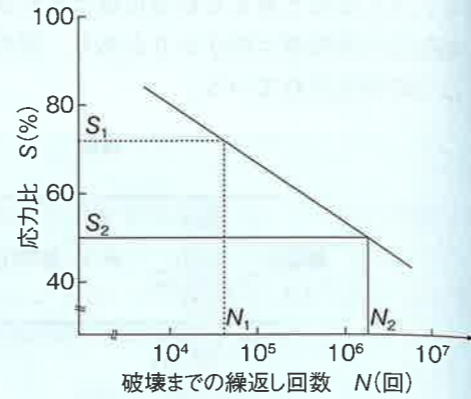
下図は、コンクリートの繰返し圧縮応力比 S と破壊に至るまでの繰返し回数 N の関係を表した $S-N$ 曲線である。このコンクリートに応力比 S_1 で m_1 回繰返し応力を加えた後、応力比 S_2 で繰返し載荷を n_2 回行ったところで破壊した。この時の繰返し回数 n_2 として、(1)～(4)のうち適当なものはどれか。

なお、応力比 S は、コンクリートの静的圧縮強度に対する繰返し圧縮応力の比であり、繰返し回数 N_1 および N_2 は、応力比 S_1 および S_2 でそれぞれ破壊に至るまでの繰返し回数である。ただし、 $n_1 < N_1$ とする。

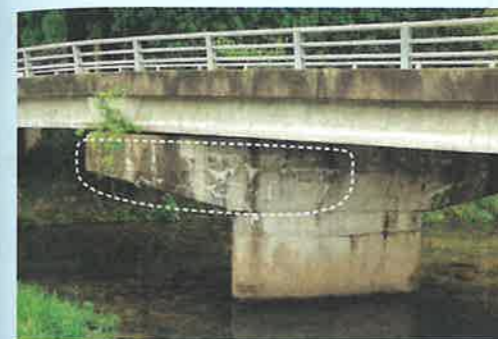
橋梁の側面の概略図

山間部に位置する鉄筋コンクリート橋脚において、下の写真の \cdots で示す範囲に生じている変状について、原因を推定することとした。その際に行う机上調査として、最も不適当なものはどれか。

- (1) 山間部に位置する橋脚であるため、机上調査により、凍結防止剤の散布状況から、塩化物やアルカリの供給に関する情報を得ることができる。
- (2) コンクリートの使用材料および配(調)合により、強度、乾燥収縮量、密実性、アルカリ量などに関する情報を、机上調査から得ることができる。
- (3) 周辺の同年代に建設された構造物は、使用環境がほぼ同じであるため、温度・湿度、化学作用に関する情報を、机上調査から得ることができる。
- (4) 橋脚張出し部の途中での打継ぎは考えにくい。また、狭い箇所に複数の水平ひび割れおよび鉛直ひび割れが発生しているため、不適切な打重ねによるコールドジョイントは考えにくい。したがって、机上調査の有効性はないと考えられる。

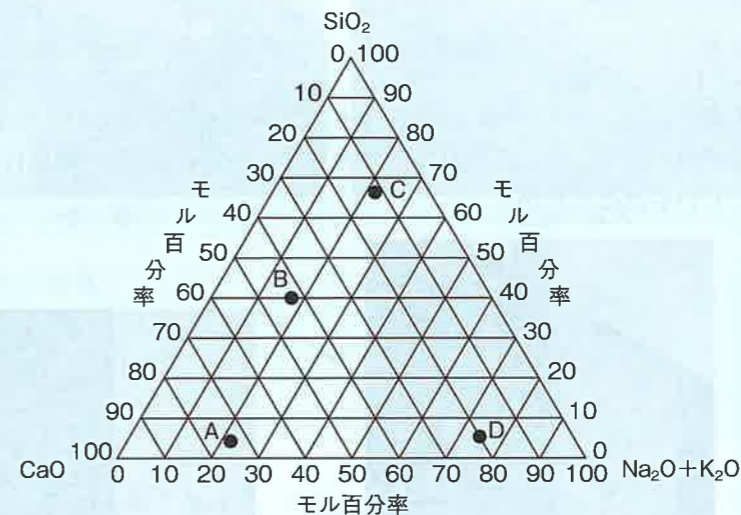
コンクリート表面の白色の付着物A, B, C, Dを蛍光X線分析装置で分析した結果を基に、下に示す三成分系図を作成した。これらの付着物のうち、アルカリシリカゲルであると推定される付着物の組合せとして、次の(1)～(4)のうち、最も適当なものはどれか。

骨材のアルカリシリカ反応で生成するアルカリシリカゲルの化学組成は、 SiO_2 : 40～70%、

Na₂O + K₂O : 10 ~ 30%, CaO : 10 ~ 50%である。

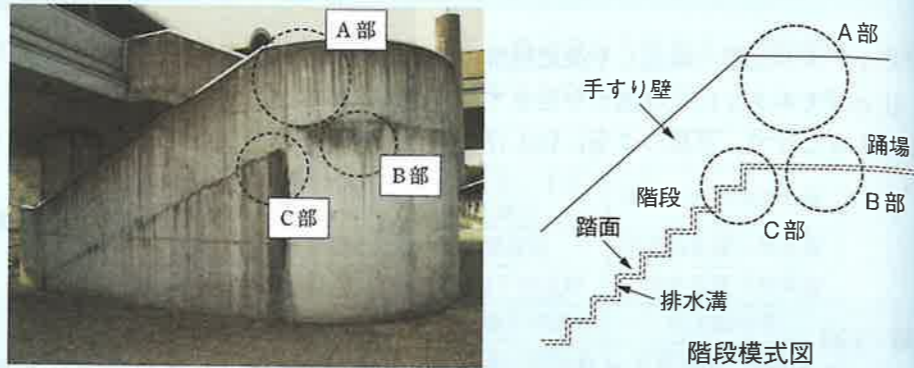
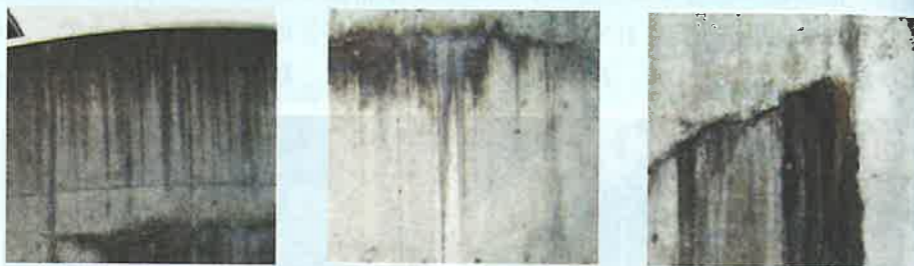
写真は、鉄筋コンクリート造の屋外階段の外観を示したものである。手すり壁の立上り

部と踏面端部の排水溝の境界には貫通しているひび割れが認められる。A～C部の変色の主たる原因に関する、次の(1)～(4)の組合せのうち、最も適当なものはどれか。

A部：上部からの塵埃等の汚れあとである。

B部：ひび割れ箇所からエフロレッセンスを主とした白い漏水あとがある。

C部：赤色の混ざった錆汁がひび割れ箇所から出ている。

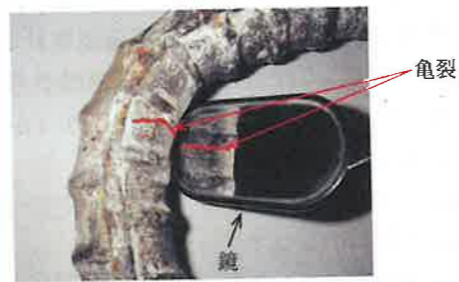
写真1 曲げ加工部の亀裂

図 1 に示す 1980 年に施工されたコンクリート橋脚の張出し部のコンクリートにおいてひび割れが発生していたので、この部分のコンクリートをはつったところ、図 2 に示す位置のせん断補強筋の曲げ加工部に写真 1 に示すような亀裂が見られた。この亀裂が生じた主原因に関する次の(1)～(4)のうち、適当なものはどれか。

鉄筋の亀裂は、急激な外力による破断ではなく、継続的な力による破断と見られる。したがって、アルカリシリカ反応によるコンクリートの膨張力で発生した鉄筋曲げ加工部の亀裂である。

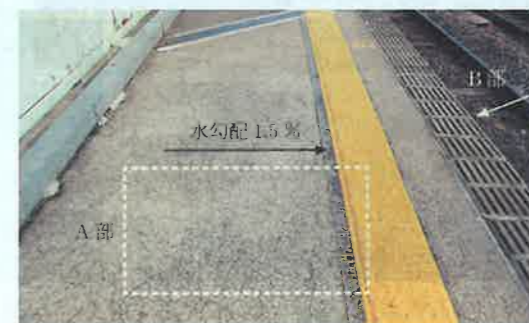
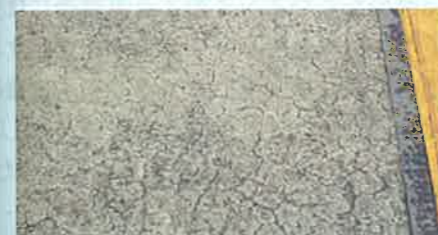
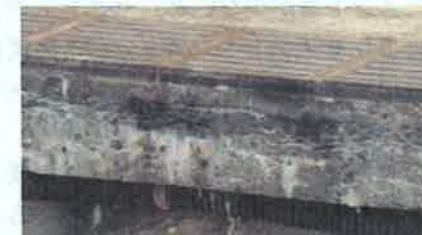
東北地方における鉄道駅のプラットホームにおいて、鉄筋コンクリート床版の上面および側面に写真に示すような変状が確認された。このような変状が生じた原因として次の(1)～(4)のうち、適当なものはどれか。

A部の拡大(鉄筋コンクリート床版上面)

B部の拡大(鉄筋コンクリート床版側面)

凍結融解により、コンクリート側面は鉄筋方向に沿ってひび割れが発生する。また、コンクリート床版の仕上げ面はセメントモルタル層が存在し、細かいひび割れが全面に発生する。

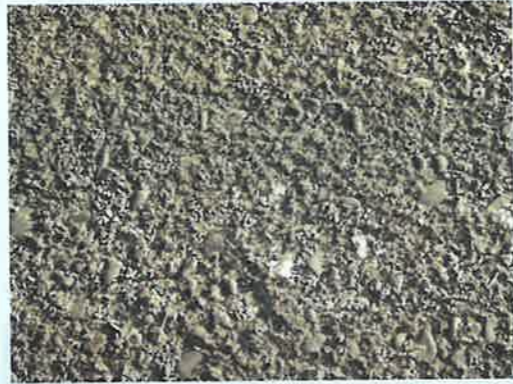
温暖な地域の海岸近くに立地し、風雨にさらされる無筋コンクリート防波堤において、建設後、早期に写真に示すような表面の粗面化が生じていた。このような現象が生じた要因に関する次の(1)～(4)の記述のうち、不適当なものはどれか。

- (1) 単位セメント量が少ないと、セメントペースト分が少なくなる。このような場合には、雨水等によりセメントペースト分が洗い流され易くなり、コンクリート表面が粗面化する。
- (2) 細骨材に海砂を使用しても、コンクリートの硬化不良等は生じず、コンクリート表面が粗面化することはない。
- (3) 型枠のせき板に糖分を多く含む木材が使われると、コンクリートが硬化不良を起こすため、コンクリート表面が粗面化しやすくなる。
- (4) 型枠の取り外しが早く、表面が急激に乾燥した場合には、養生不足になる。特に、表層部分の耐久性が低下し、コンクリート表面が粗面化しやすくなる。

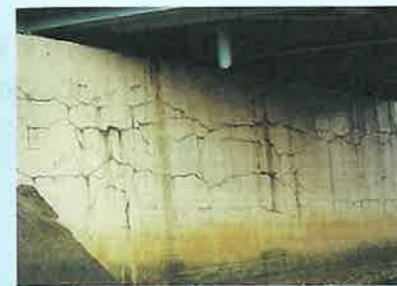
写真1 橋台のひび割れ

写真1の橋台には亀甲状で幅の大きなひび割れが認められ、変状原因としてアルカリシリカ反応が推測される。電気化学的脱塩工法を適用した場合には、鋼材周囲にアルカリイオンが集積され、アルカリシリカ反応の進展が助長される懸念があるため、適用には注意が必要である。
 写真2のような幅が0.2～1.0mm程度のひび割れの補修には、ひび割れ注入が適用される。

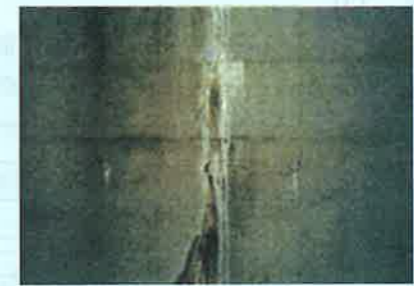
写真2 擁壁の析出物を伴う幅0.3mmのひび割れ

注入材料には、エポキシ樹脂やアクリル樹脂などの有機系、セメント系、ポリマーセメント系がある。

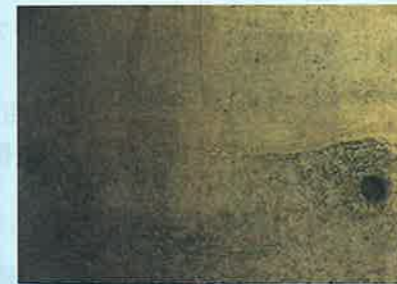
写真3 橋脚のコールドジョイント(縁切れはない)

写真3のように縁切れが生じていない軽度のコールドジョイントに対しては、ポリマーセメントペーストを刷毛塗りして対処する。

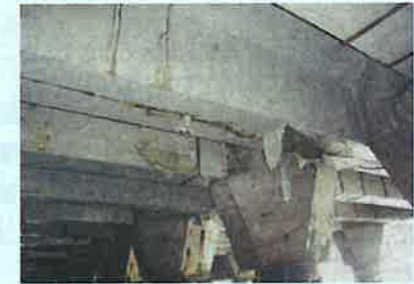
写真4 桁のひび割れ

写真4のような変状に対して、コンクリートの劣化部分をはつり取り、断面修復と表面被覆を施す工法が一般的に適用される。塩害などの場合、はつり取る範囲が十分でない、鉄筋腐食が進行し、早期に再変状を招く場合等もあるが、この補修が最も不適当とは言い難い。
