# 【記述式問題の解答指南】

## 記述式課題2

## 模擬問題2 設問

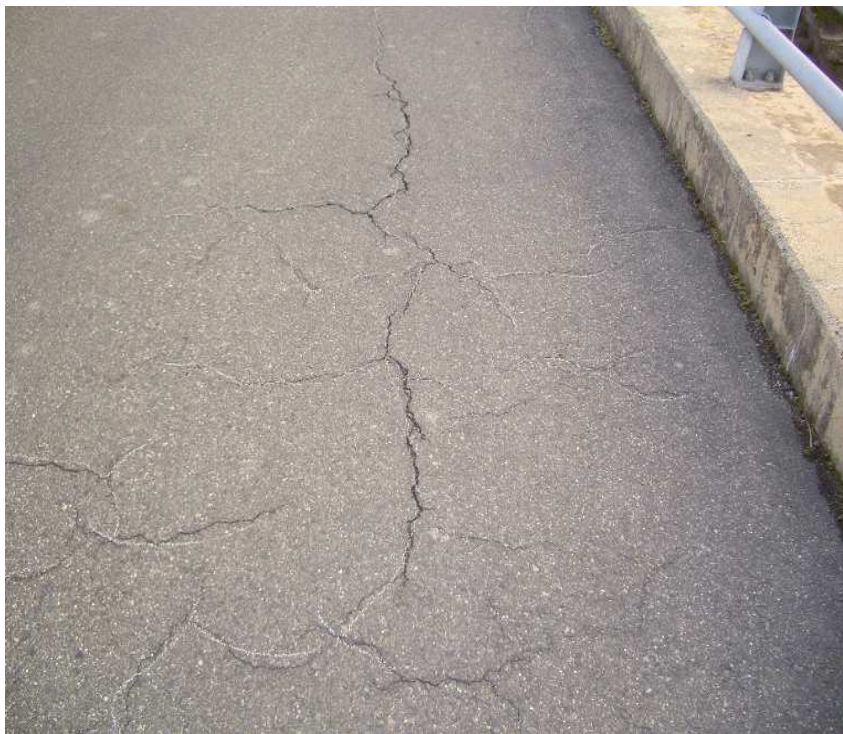
写真2 路面のひび割れ

この橋梁に、写真2～写真4に示す変状が認められたため、ホロー桁側面においてPC鋼材と干渉しない位置からコア試料を採取し、その切断面を観察した。切断面の状況を写真5に示す。

- 温暖な内陸部
- PCプレテンションホロー桁
- 骨材に碎石、山砂
- 完成年が1978年
- ホロー桁間(間詰部)からの白色析出物
- 桁下面の橋軸方向ひび割れ
- コア切断面の骨材の様子
