# 中性化と内的塩害を受けた 鉄筋コンクリート構造物の維持管理

コンクリート構造物の補修・補強に関するフォーラム2026  
～インフラ長寿命化を支える維持管理技術の最前線～

西日本旅客鉄道株式会社  
鉄道本部 構造技術室 荒巻 智

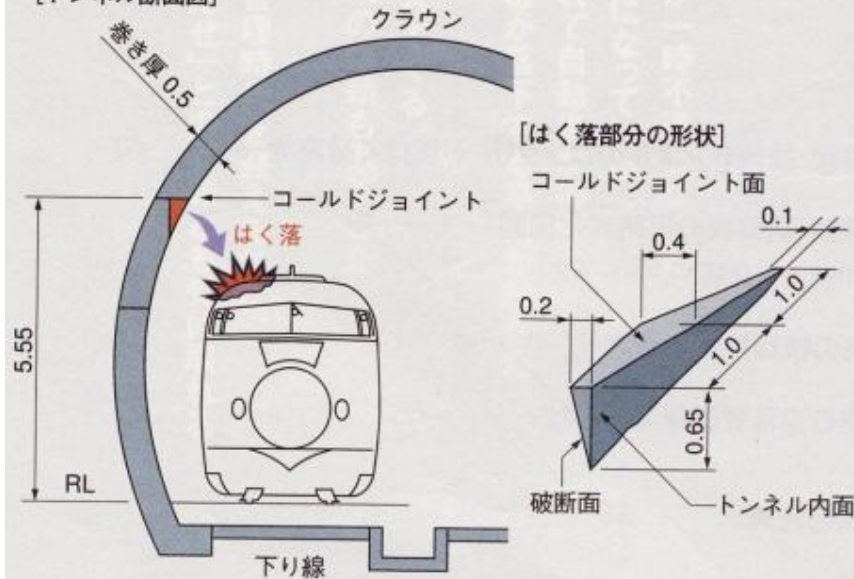
山陽新幹線 小倉・博多 福岡トンネル

落下したコンクリート片

( $2 \times 0.65 \times 0.4\text{m}$  約200kg)が剥落

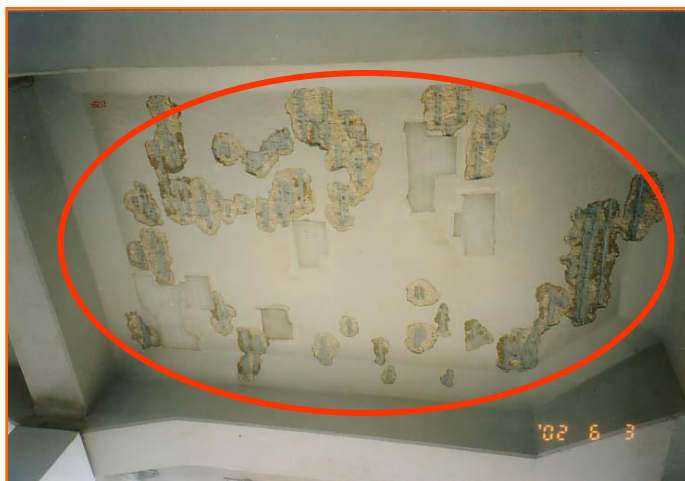
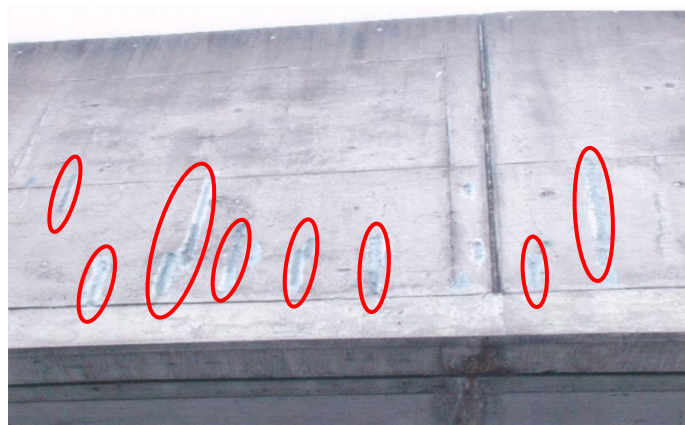
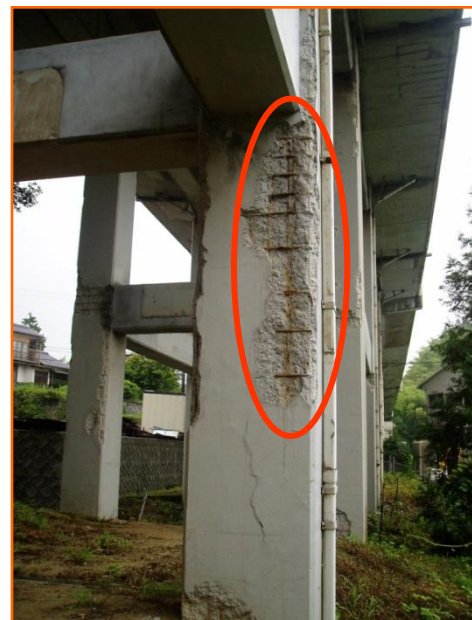
福岡トンネル事故と前後して、当時、高架橋のかぶりコンクリートの浮きや剥離が多発し、叩き落とし箇所の補修が追いつかず、早期劣化が顕在化した。

左上：高架橋スラブ下面  
左下：高欄  
右：高架橋柱

中性化と内的塩害による変状事例（浮き箇所の叩き落とし）

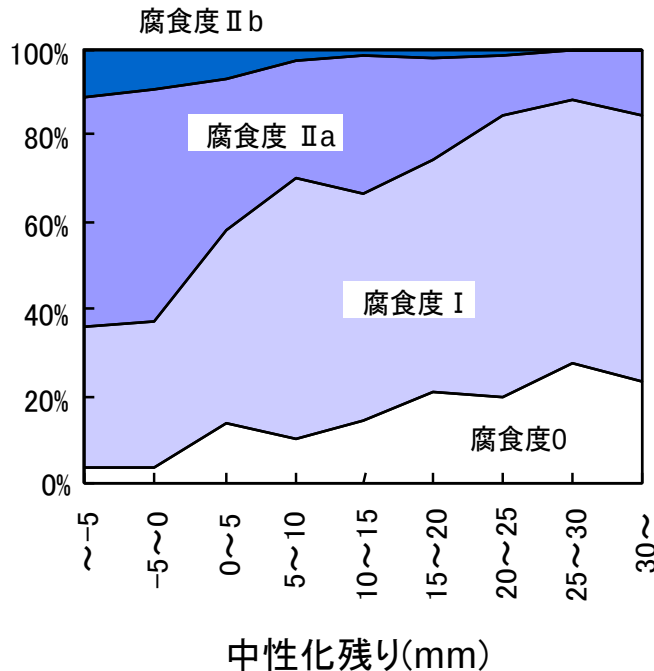
中性化残りと鉄筋腐食度の関係

※ (中性化残り = かぶり - 中性化深さ)

- ・ 高架橋等の主たる劣化要因は**中性化**である
- ・ 塩化物イオン量は中性化ほど顕著ではないが、その値が大きいほど鉄筋腐食が進行
- ・ 1999年時点で**高架橋床版の耐力に問題はない**
- ・ 今後とも健全な状態で維持管理していくために必要な補修工法の適用の考え方 (**補修工法選定フロー**)を提案

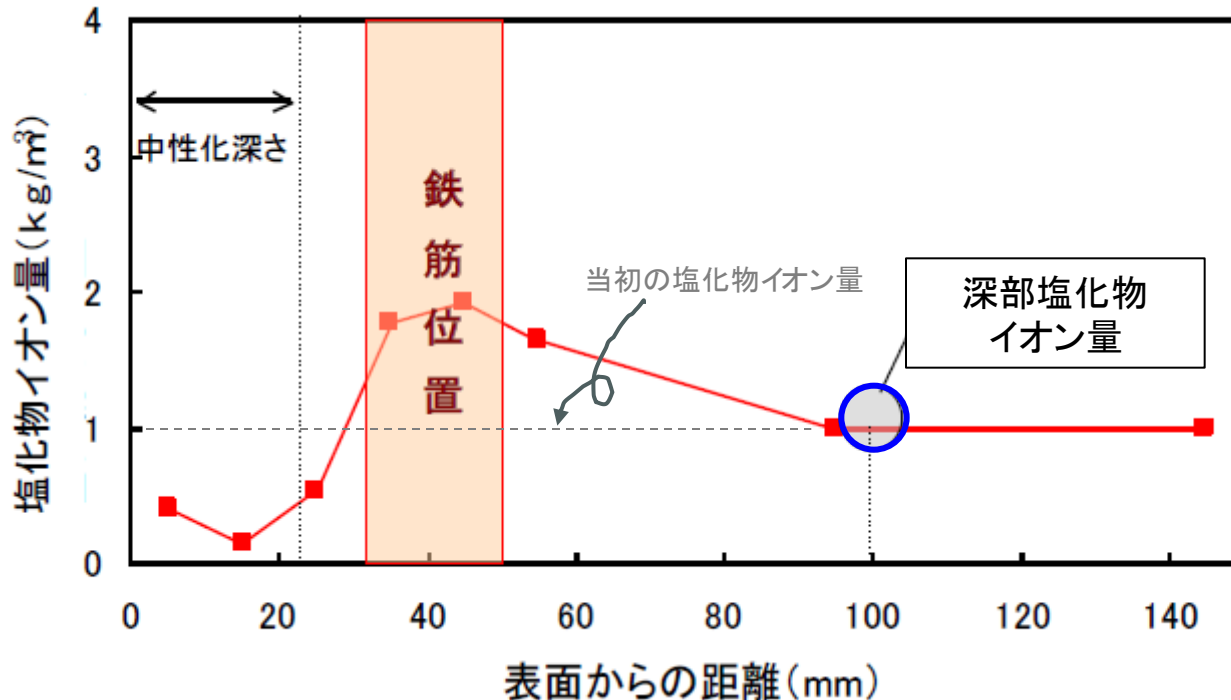
● 中性化の進行によって、コンクリート中のセメント水和物に固定化されていた塩化物イオンが細孔溶液中に遊離し、この塩化物イオンがコンクリート内部へと拡散・移動し、中性化深さの位置付近で濃縮する。

(中性化の進行によって、鉄筋位置で当初の塩化物イオン量の2倍ぐらい濃縮することもある)

中性化の進行と塩化物イオン量の深さ方向分布の例

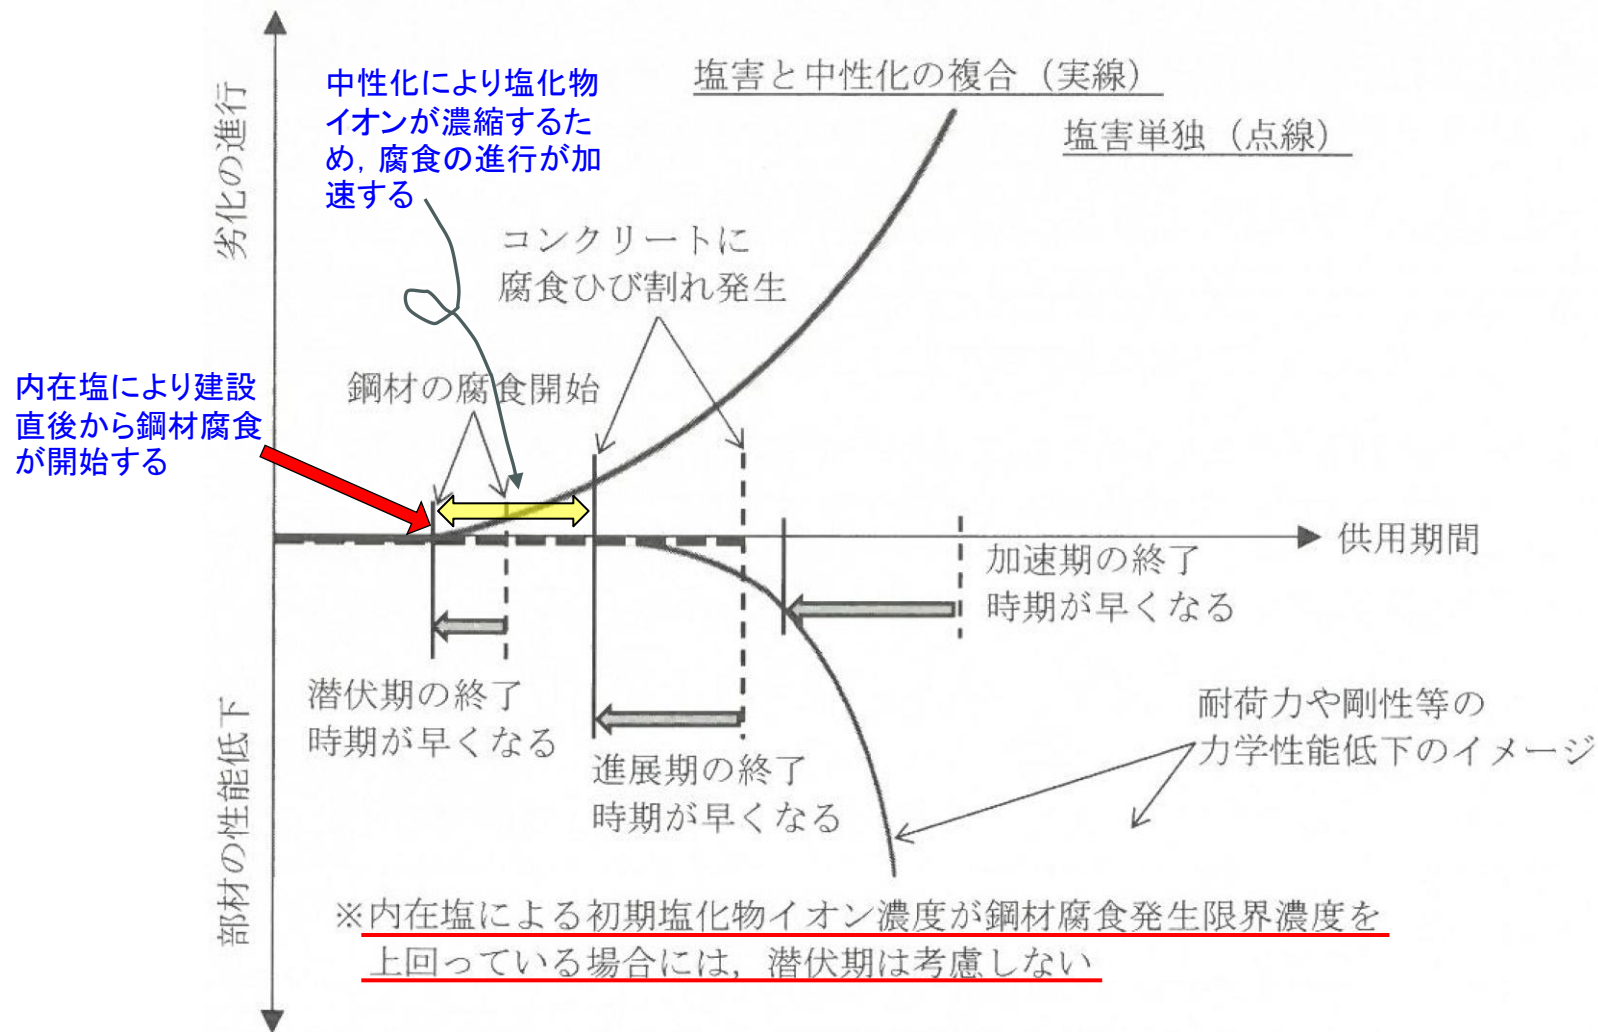
# 中性化と内的塩害を受ける構造物の劣化の進行と性能低下の概念図

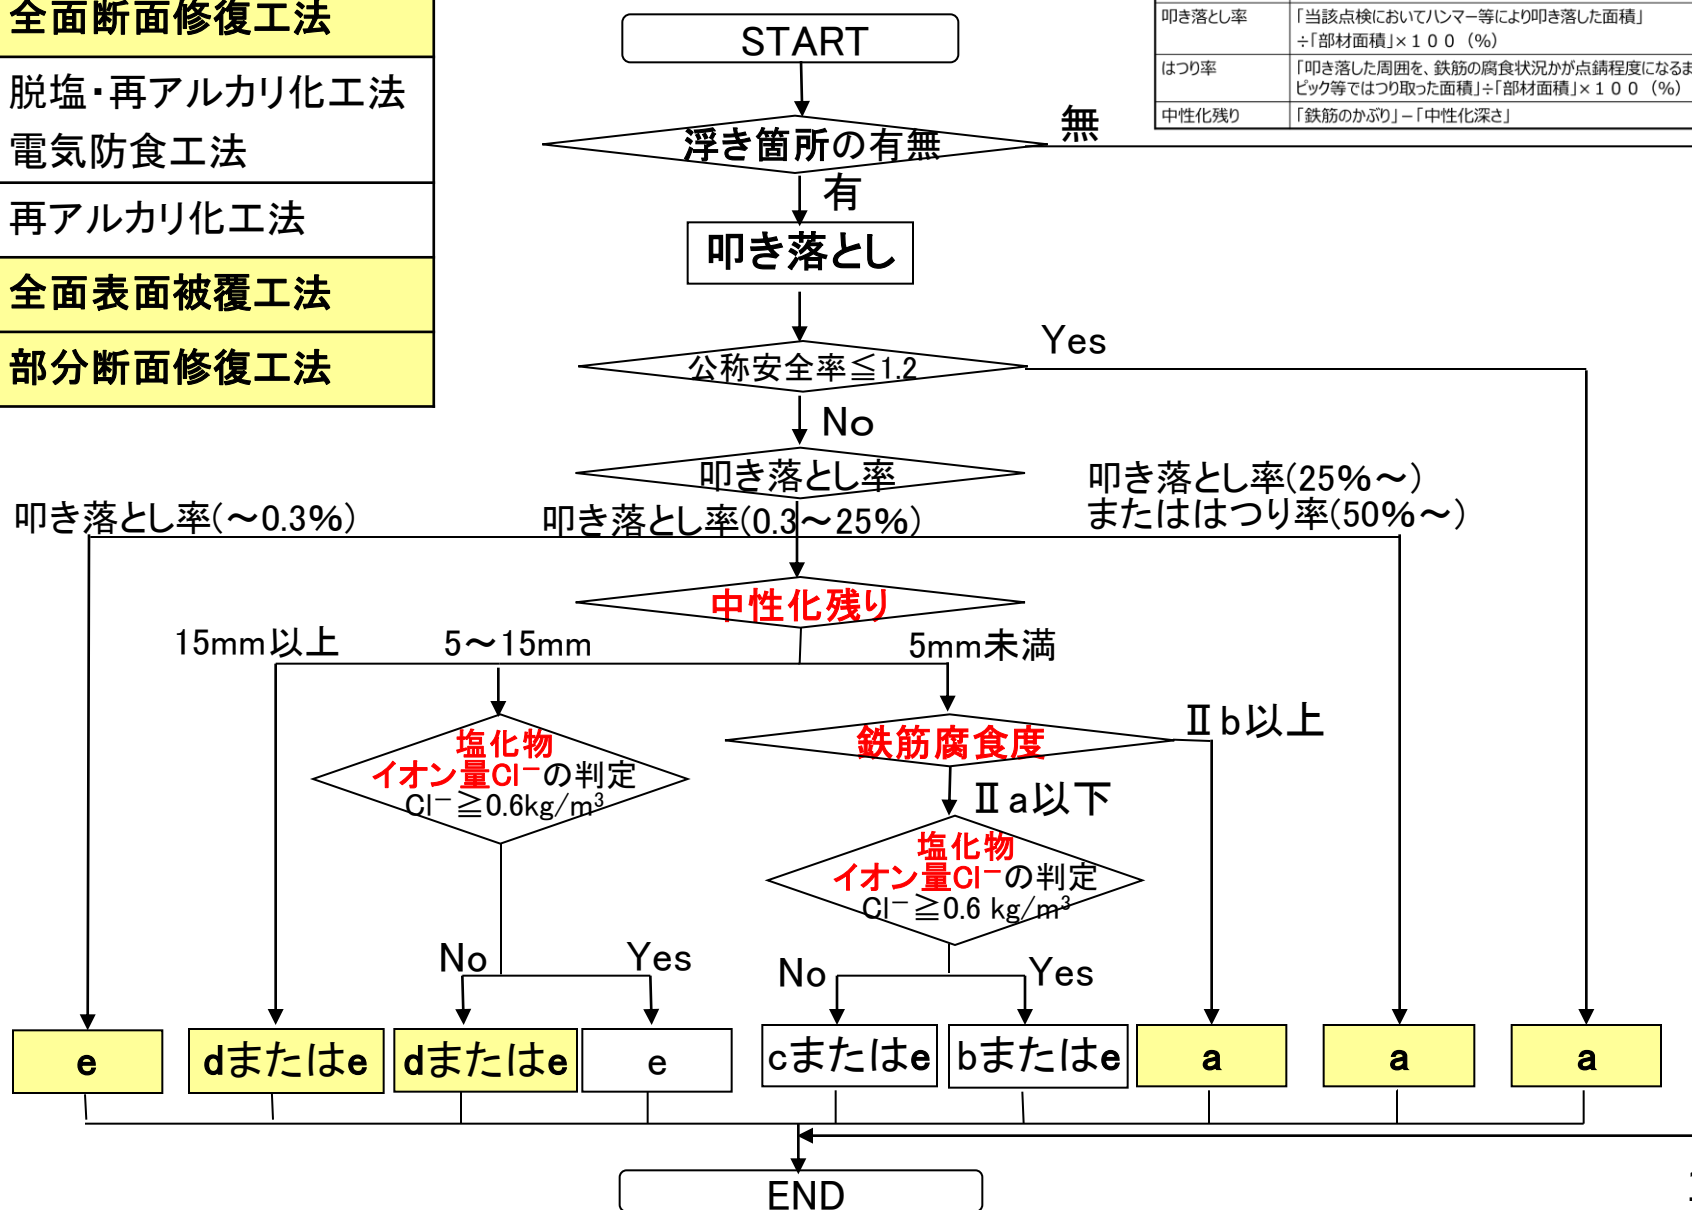
# 補修工法選定フロー（山陽新幹線コンクリート構造物検討委員会 提言：2000年7月）

| a | 全面断面修復工法 |
| b | 脱塩・再アルカリ化工法<br>電気防食工法 |
| c | 再アルカリ化工法 |
| d | 全面表面被覆工法 |
| e | 部分断面修復工法 |

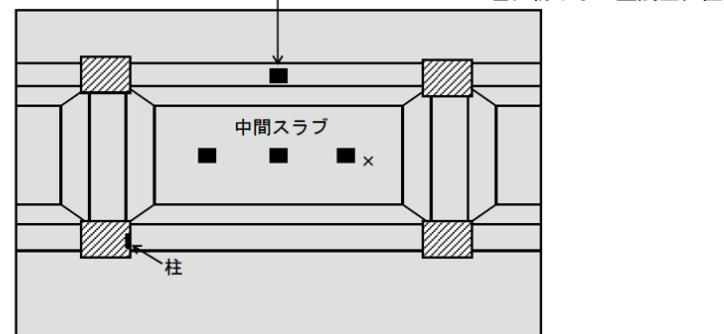
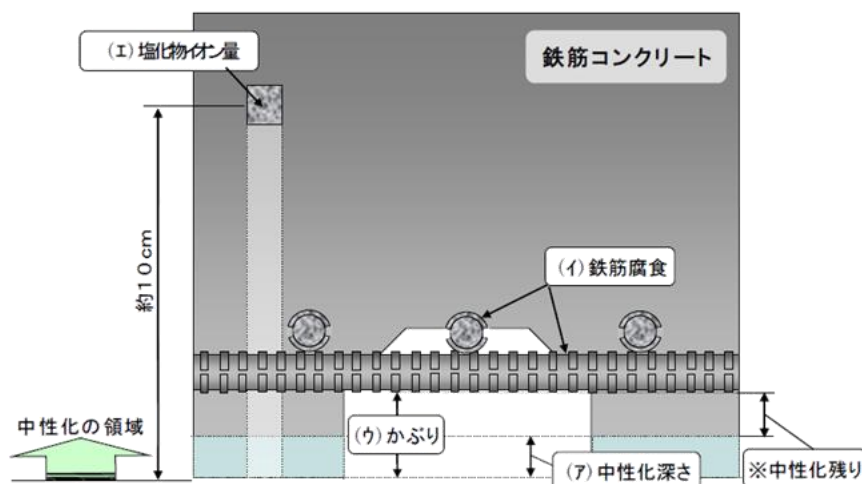
※ 中性化残り [= (ウ) - (ア)]

総合診断項目(図解)

総合診断の調査位置

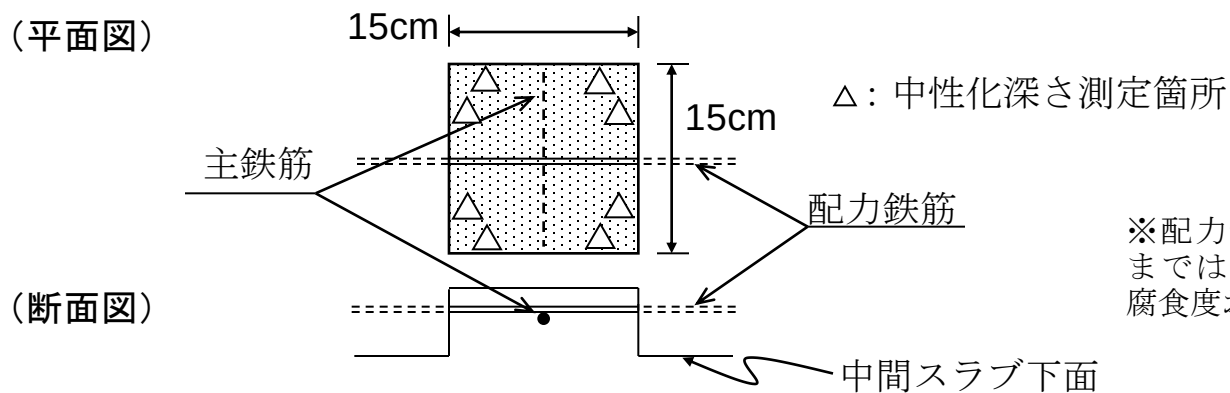
※配力鉄筋（奥の鉄筋）が露出するまではつり出し、中性化深さ、鉄筋腐食度およびかぶりを測定する。

調査箇所の詳細（中間スラブの例）

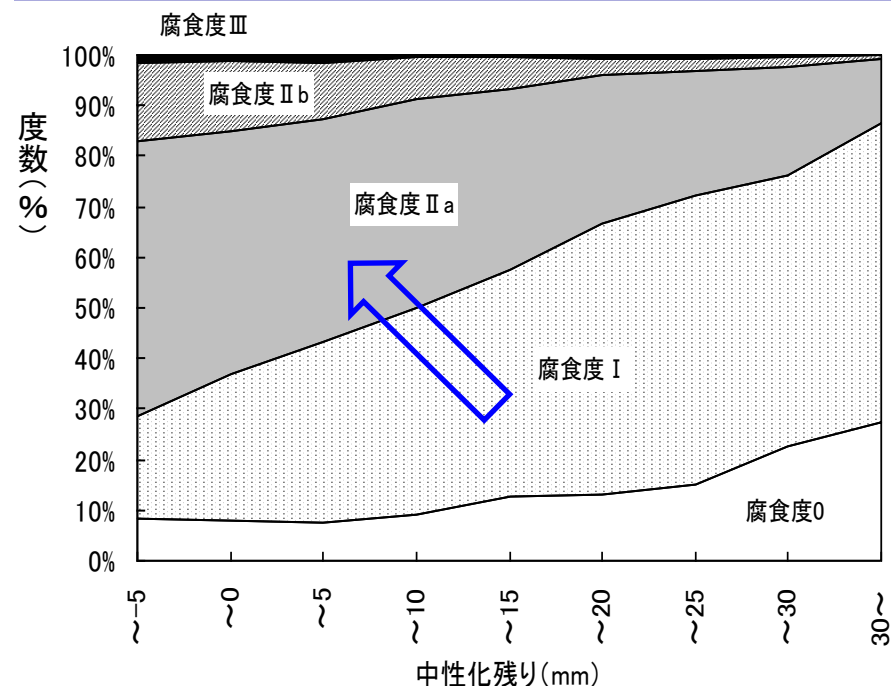
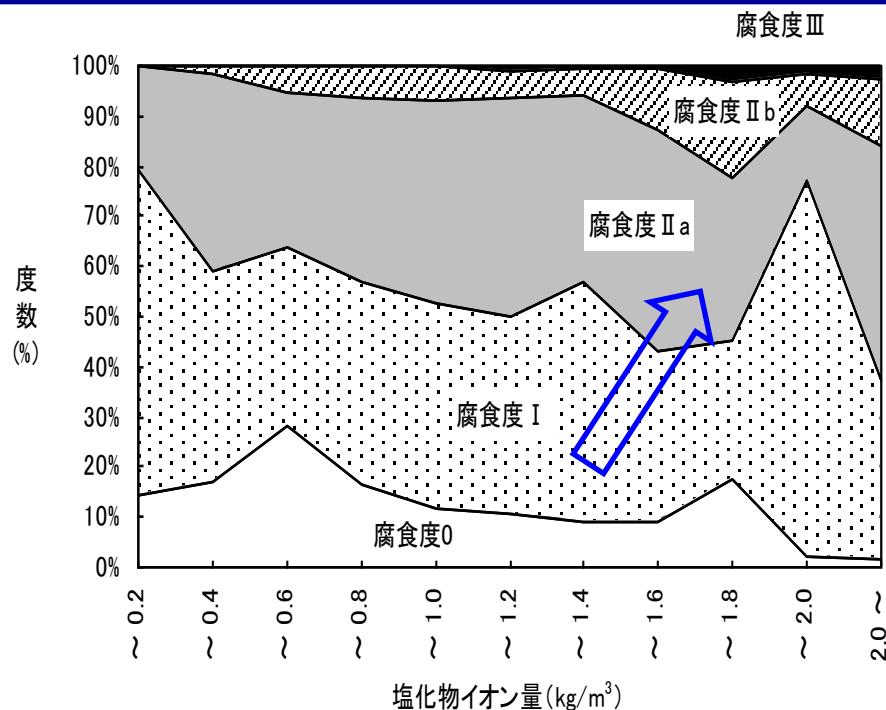
中性化と鉄筋腐食の関係

塩化物イオン量と鉄筋腐食の関係

- 高架橋等の主たる劣化要因は**中性化**である
- 塩化物イオン量は中性化ほど顕著ではないが、その値が大きいほど鉄筋腐食が進行

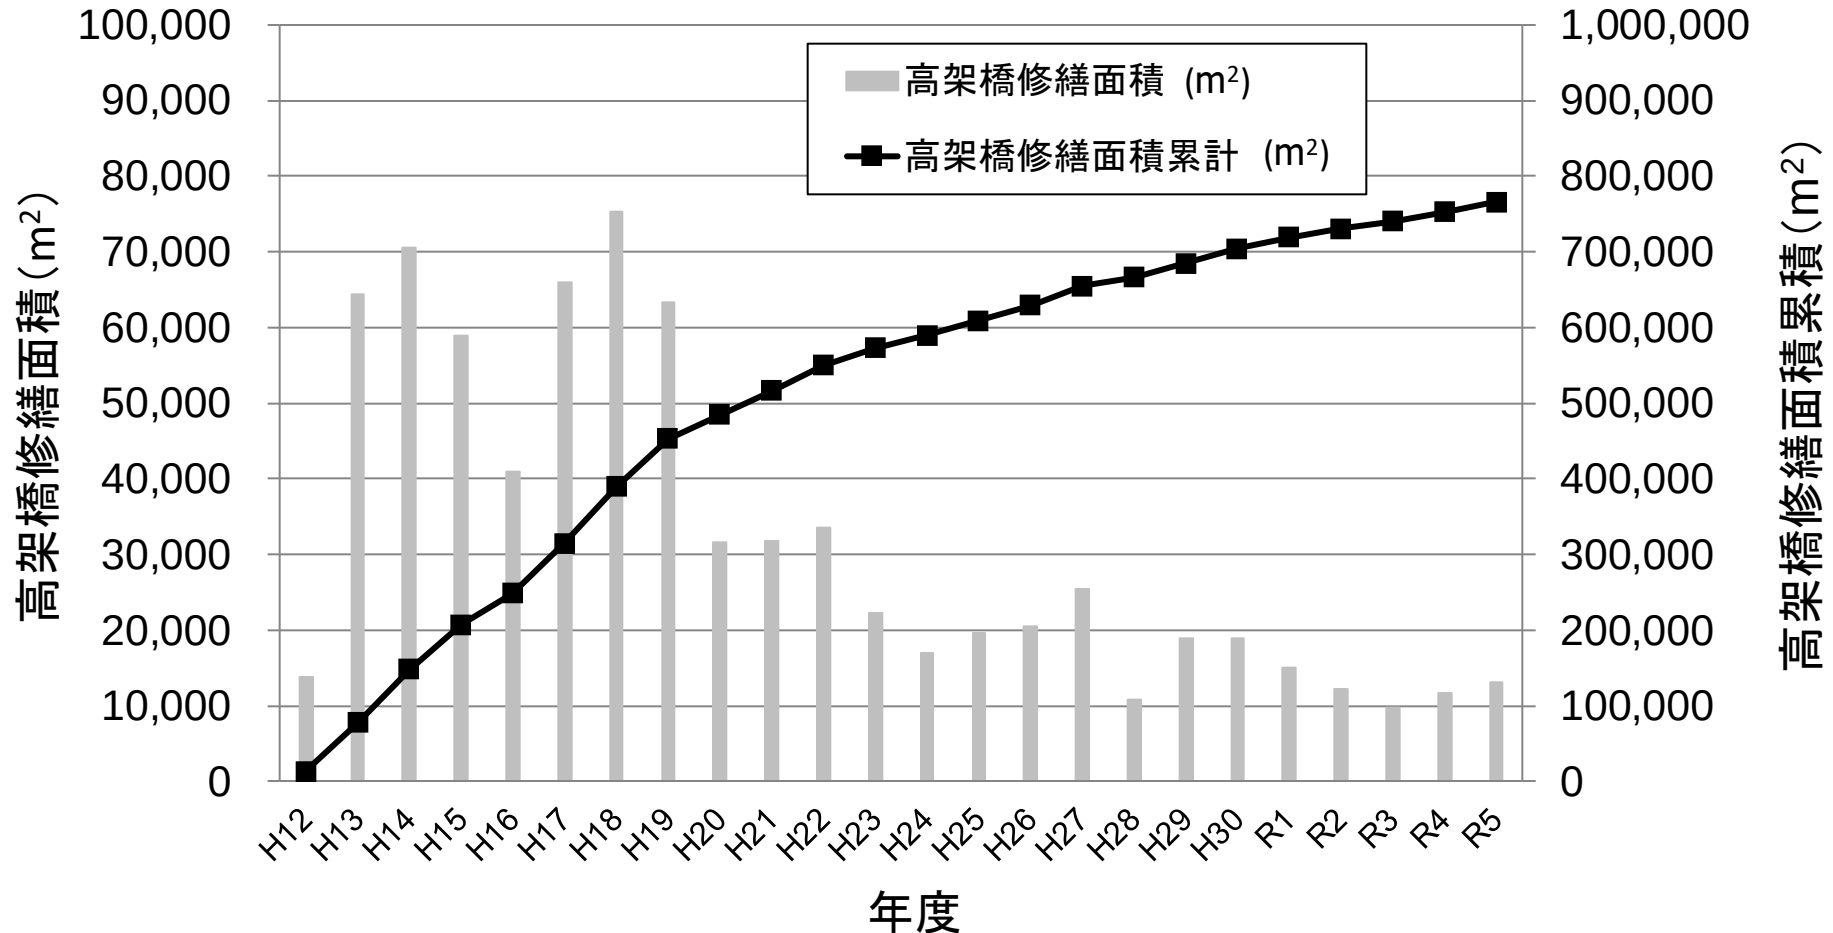
※修繕面積は、部分断面修復、全面断面修復、全面表面被覆、再アルカリ化工法等を実施した数量の合計。

2000年度当初の計画では、2000～2003年度までの4年間の補修計画であったが、その後、補修面積は累積で増加し続けている。

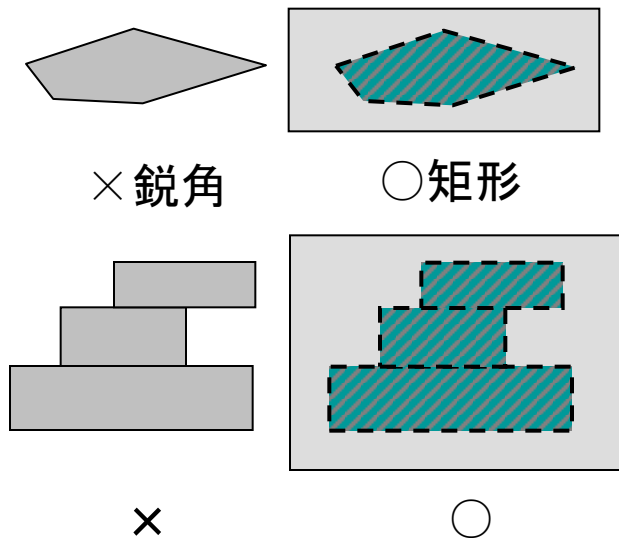
平面図

平面的には矩形形状にまとめて、点錆になるまではつり込み、深さ方向にはカッター目地を入れてフェザーエッジが生じないよう、また鉄筋裏20mmまではつり込み、ケレンを適切に実施することとした。

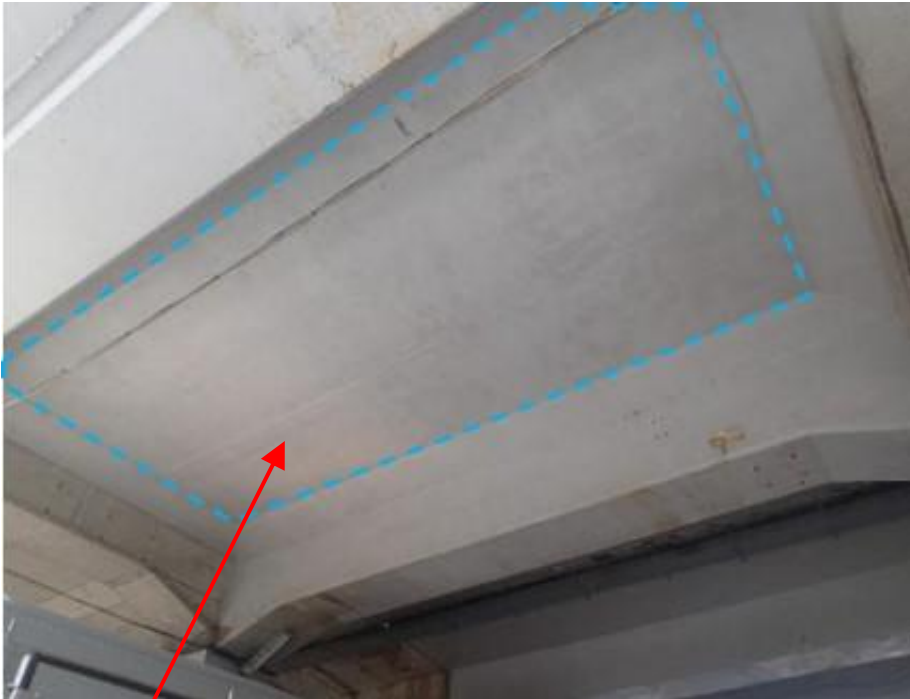
✓ 前回検査(2017年11月)

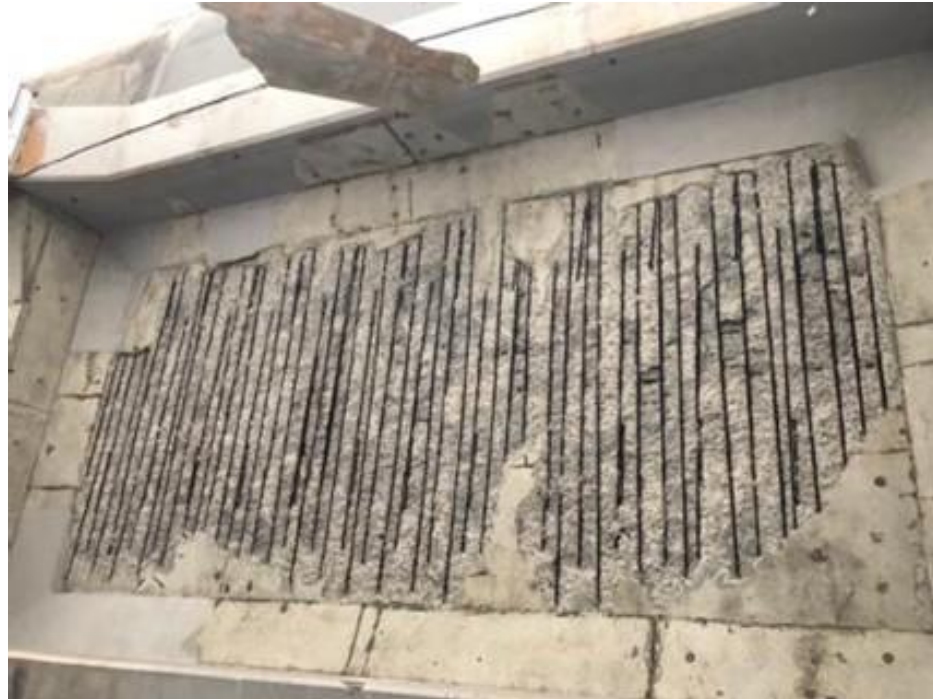
✓ 落下直後(2019年8月)

※全面的に浮いていたが、表面被覆工(メッシュ入り)によってひび割れが表面に顕在化せず徒歩目視では変状の把握が不可(ただし、部分的な浮きはあったと思われる)

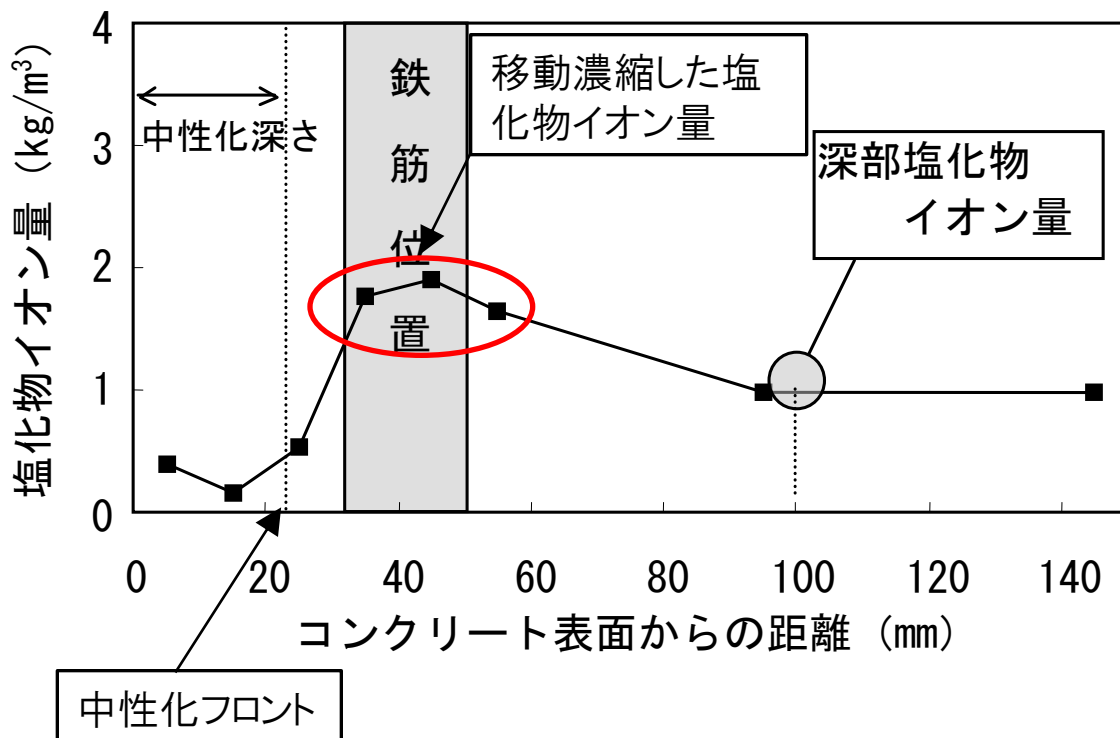
- ・ 塩化物イオンが存在し、かつ中性化が鉄筋近傍まで進行した状態で表面被覆を実施

- ・ 塩化物イオンは中性化フロントに移動して濃縮
- ・ 鉄筋近傍まで中性化が進行すると鉄筋位置付近に塩化物イオンが濃縮
- ・ このような状況で表面被覆を施工すると中性化が進行せず、塩化物イオンは鉄筋近傍に残ったままとなり、鉄筋腐食を通常よりも助長

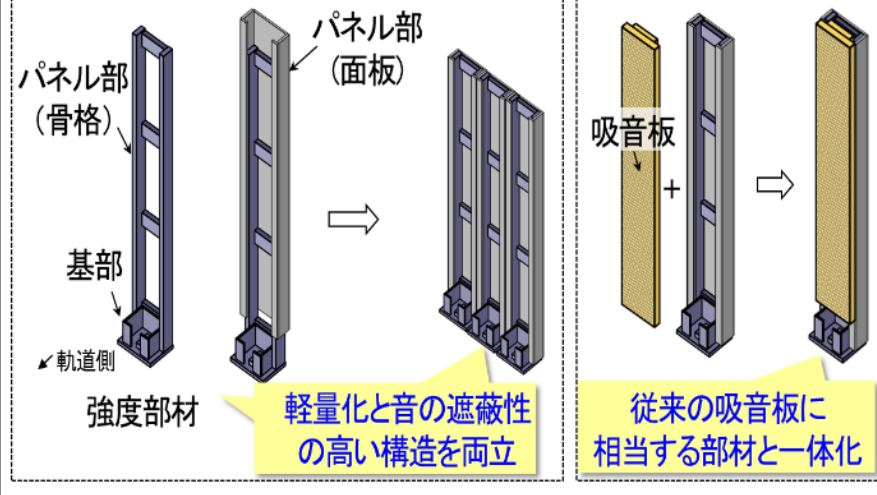
取り替える高欄の材料には高耐食性めっきを使用

100年以上の  
耐用年数を見込む

支柱を設けない新型高欄の概要

- ・軽量化と遮音性の高い構造を両立することが可能  
⇒従来の吸音板に相当する部材と一体化できる構造
- ・人力での運搬・設置が可能  
⇒これまで夜間作業で支柱間に強化プラスチック複合板を設置していたが  
これに相当する作業が昼間に施工可能となった ⇒施工効率が向上

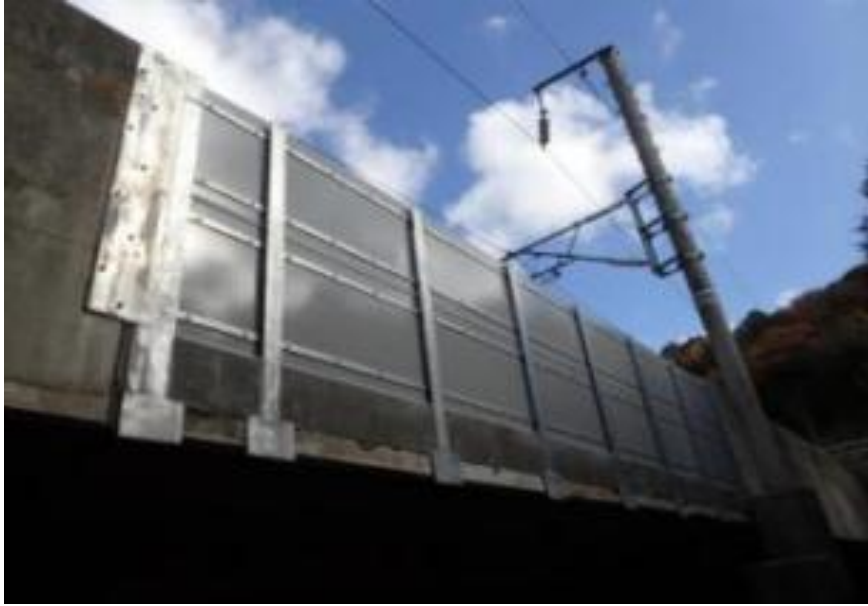
支柱を設ける取替高欄の外観

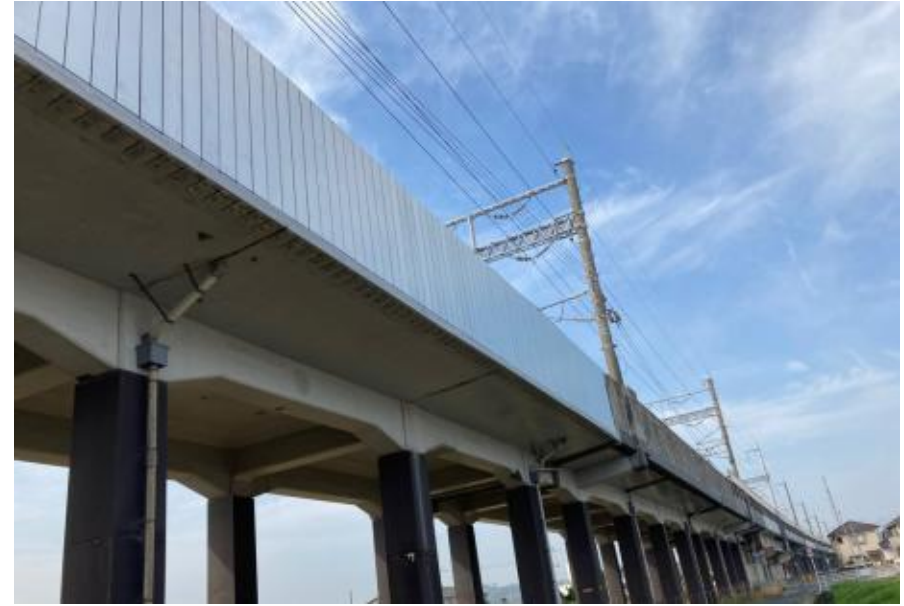
支柱を設けない新型高欄の外観

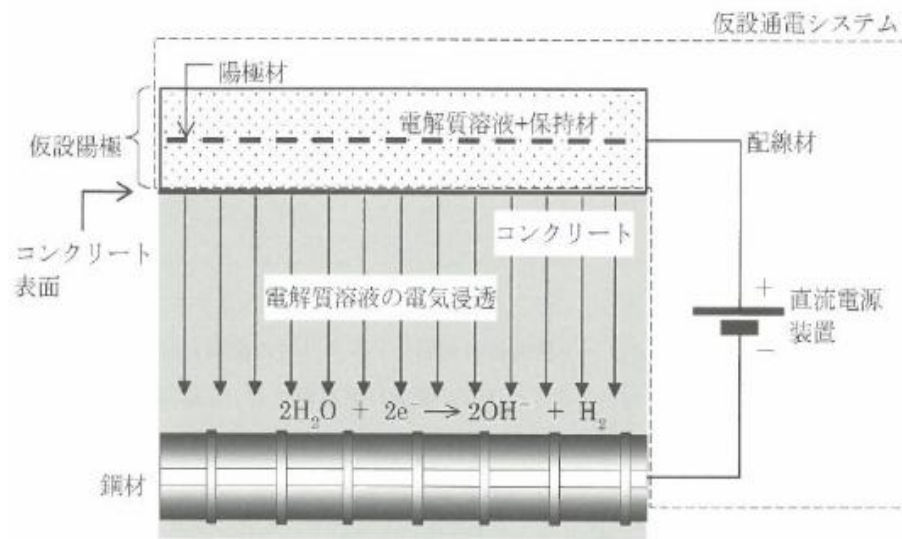
再アルカリ化工法は、コンクリート中にアルカリ溶液を電氣的に浸透させる工法で、中性化によって損なわれたコンクリートの防錆機能を回復させ高めることを目的とする電気化学的防食工法の一つである。

再アルカリ化工法

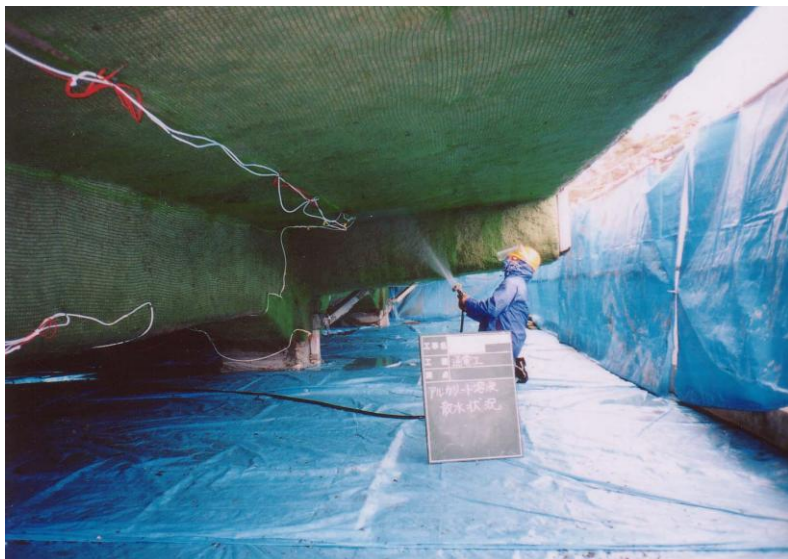
ファイバー法(アルカリ溶液を吹き付け)

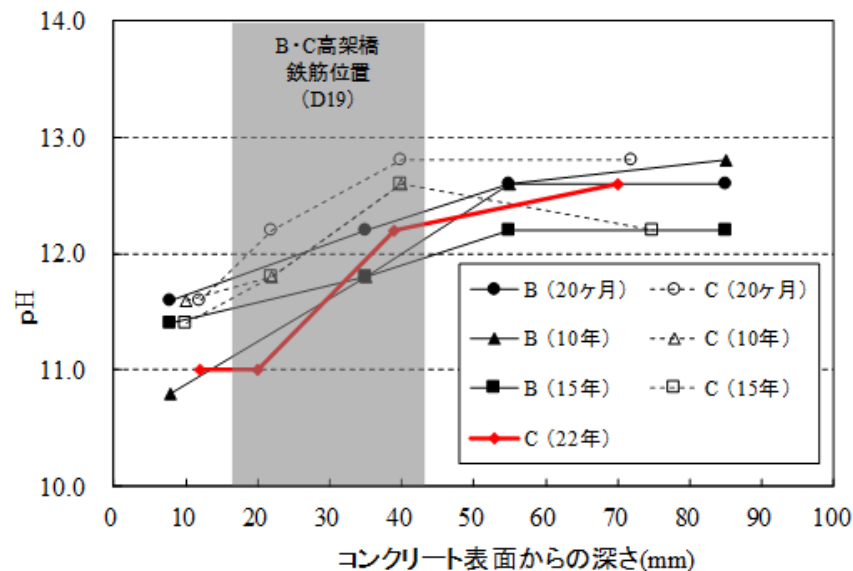
再アルカリ化工法の追跡調査結果  
(定期的に効果を確認)

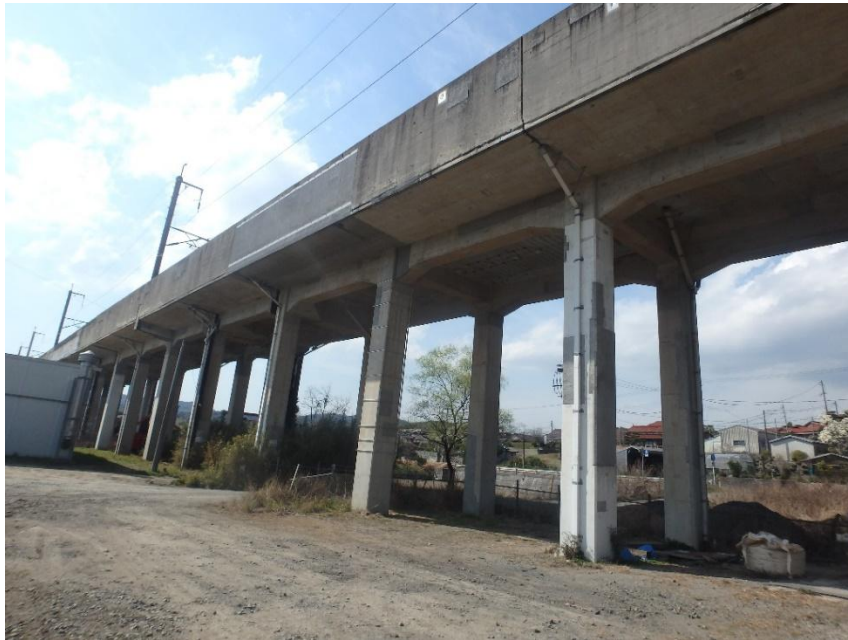
対象構造物

- ・複線2柱式3径間ラーメン高架橋（1975年しゅん功）
- ・沿岸から約10kmの内陸部に位置
- ・2003年と2013年に部分断面修復を施工(P/C:6%のPCMを使用)
- ・中間スラブ全体面積の約30%が補修済
- ・塩化物イオン濃度（コンクリート表面から100mmの深さ）：1.95kg/m<sup>3</sup>

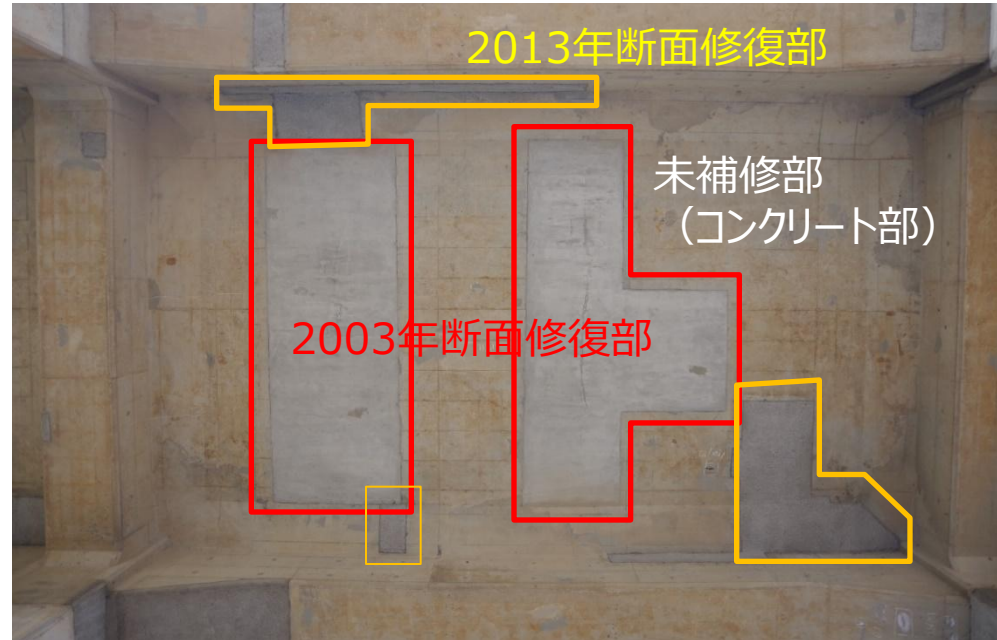
施工対象部位（中間スラブ下面）

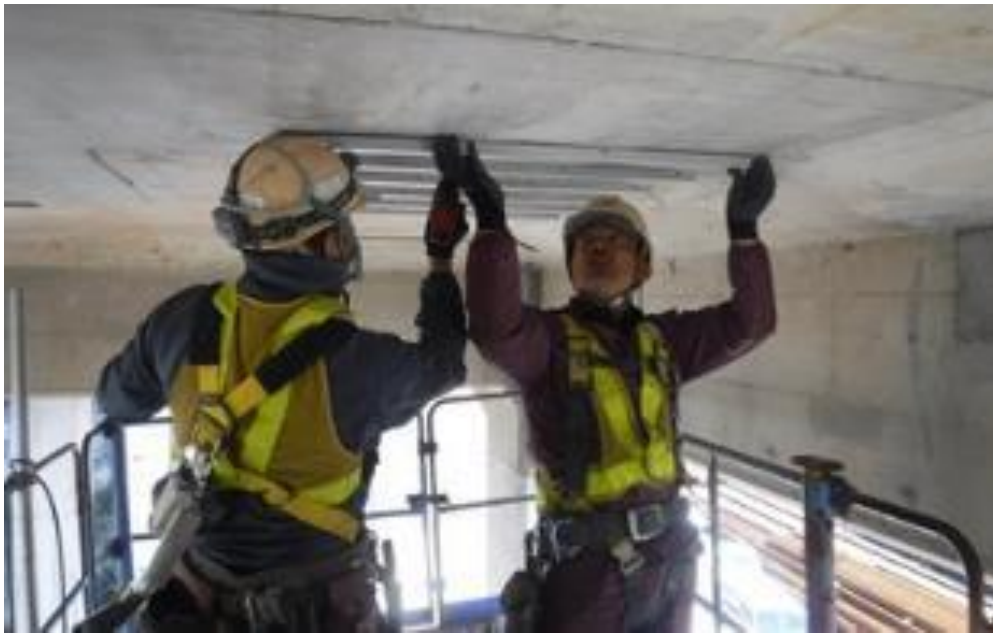
- ・施工作業は高所作業車（スーパーデッキ式）1台を使用
- ・床版（約33m<sup>2</sup>）を照合電極設置等の事前処理も含め概ね5日間、計20人工で施工完了
- ・仮に同面積を断面修復した場合は、概ね25日間、計120人工程度が必要。

施工状況

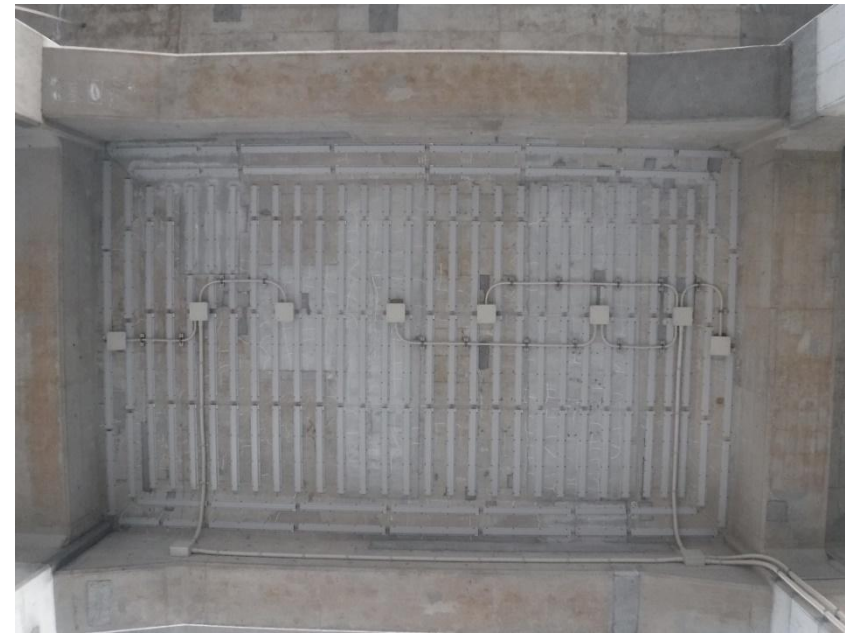
線状陽極システム設置完了状況

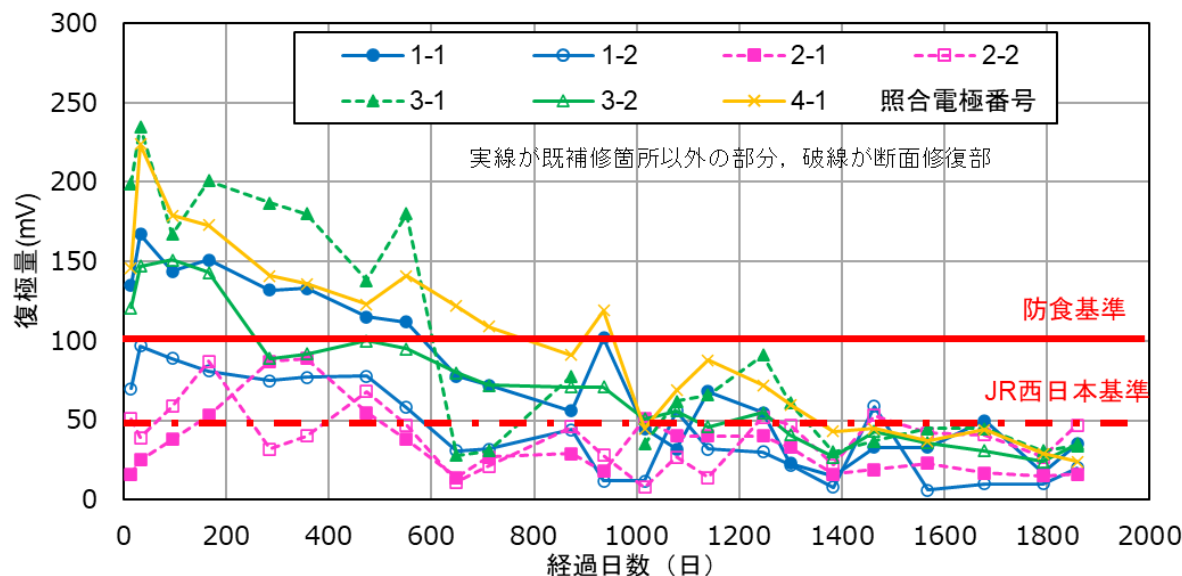
- 回路1,3,4の復極量について、照合電極1-1,3-1,4-1が550日まで防食判定基準100mV以上を満足、4-1のみ710日まで満足
- 1000日以降では、いずれも防食基準を下回っている
- 部分断面修復部のみの回路2については、復極量が50mV程度以下で推移

対象構造物のようなコンクリート中の塩化物イオン量が比較的少ない内的塩害の環境では、復極量50mVで管理した場合に腐食速度の低減効果があることを確認済

復極量の経時変化

約5年間の防食状況(復極量)の推移から、500日程度までは防食基準の100mVを満足していたが、近年は50mVも下回っている。一方、防食状況(オフ電位)は、ほとんどの回路で防食基準の-200mV以上を満足していた。また、部分断面修復を実施した箇所では、防食基準を満足していない時期が認められるが、外観変状はないことから、防食効果が継続していると考えている。

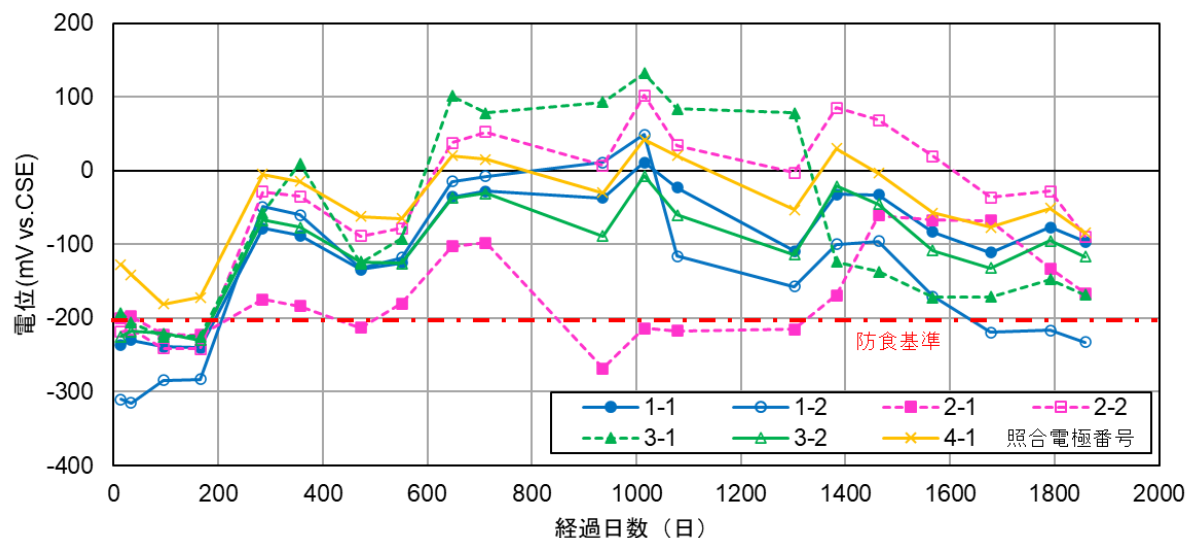
- 280日以降は、照合電極2-1を除く回路で防食基準である-200mV以上を満足
- 1380日からは、すべての回路で防食基準を満足していたが、1680日以降、照合電極1-2で防食基準を下回る

○: 照合電極設置箇所  
 2003年断面修復箇所, 2013年断面修復箇所  
 回路 1: 既補修箇所以外の部分  
 回路 2: 部分断面修復部  
 回路 3: 既補修箇所以外の部分 + 部分断面修復部 (中間スラブ)  
 回路 4: 既補修箇所以外の部分 + 部分断面修復部 (ハンチ)

オフ電位の経時変化
