# インフラ長寿命化を支える 維持管理技術の基本

—シナリオデザイン—

京都大学 名誉教授

宮川豊章

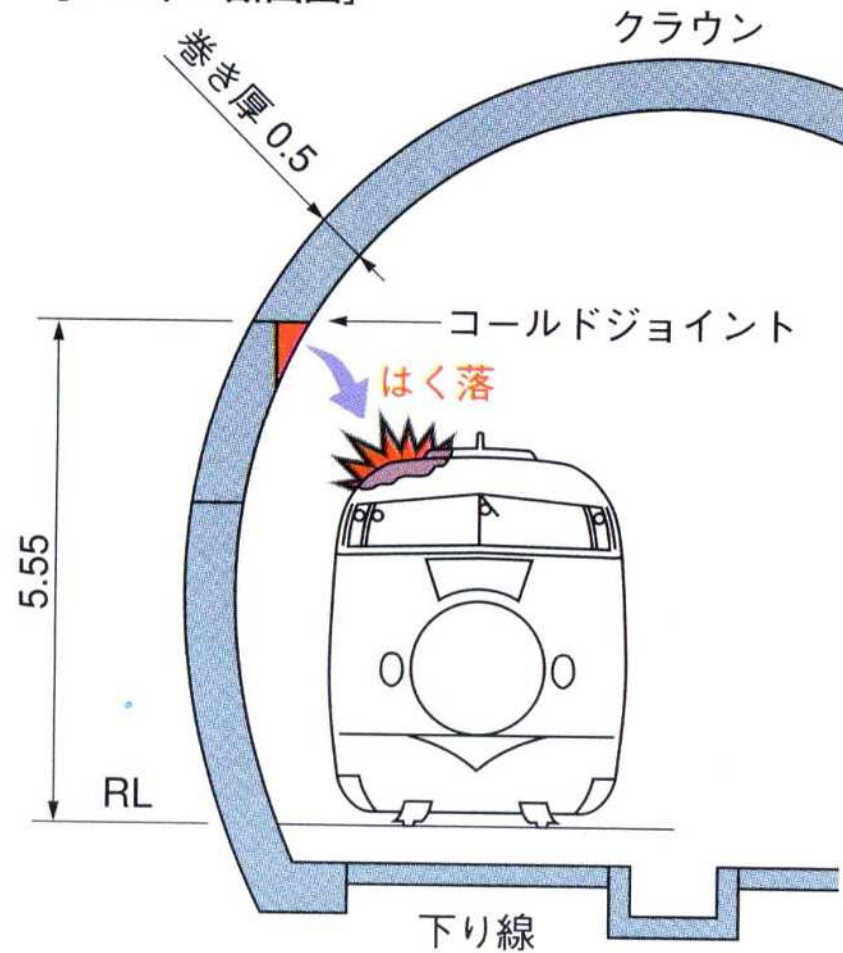
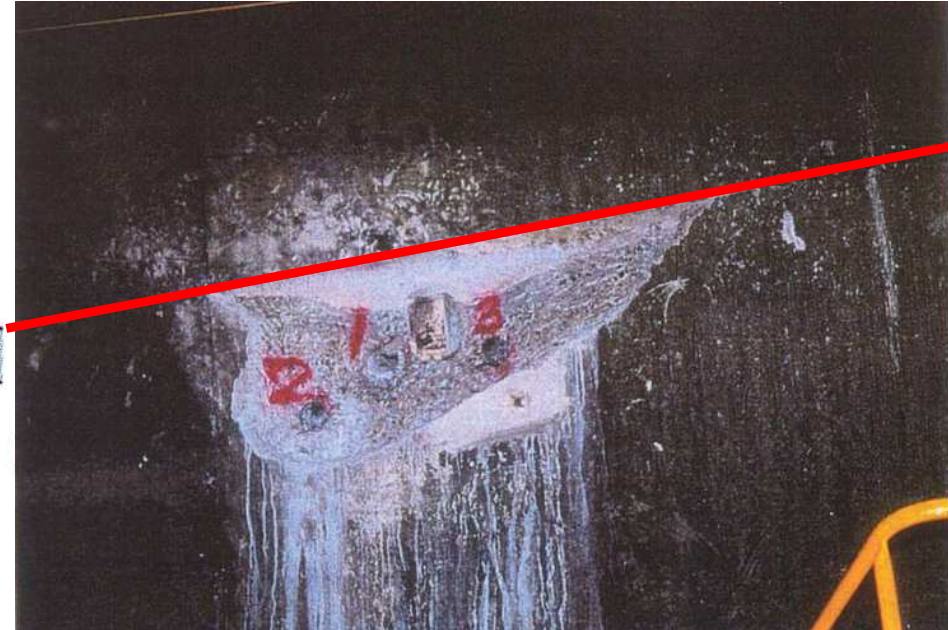
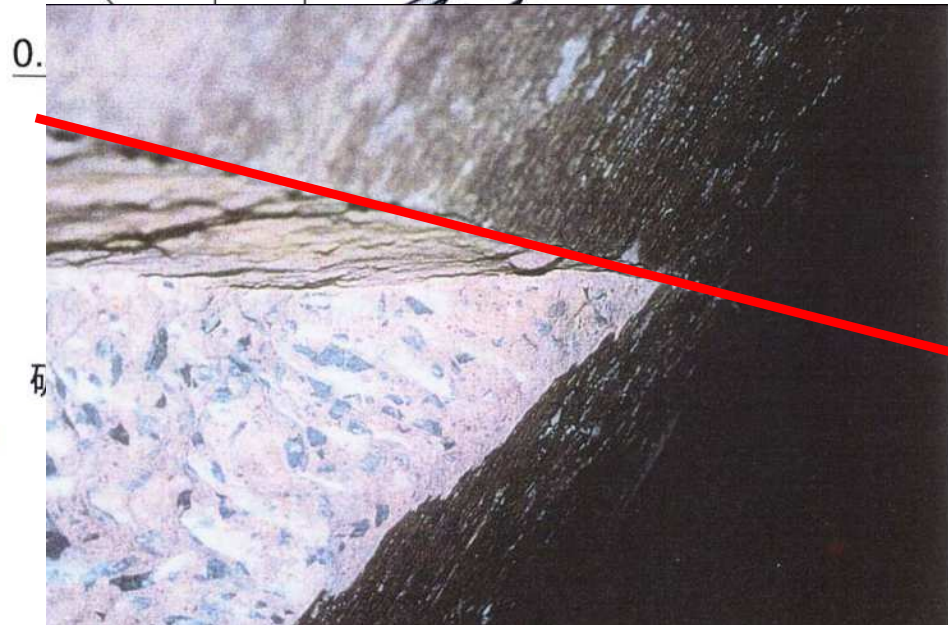
# 山陽新幹線福岡トンネル壁面コンクリート塊落下事故1999.6

●コンクリートはく落部分の概要

[トンネル断面図]

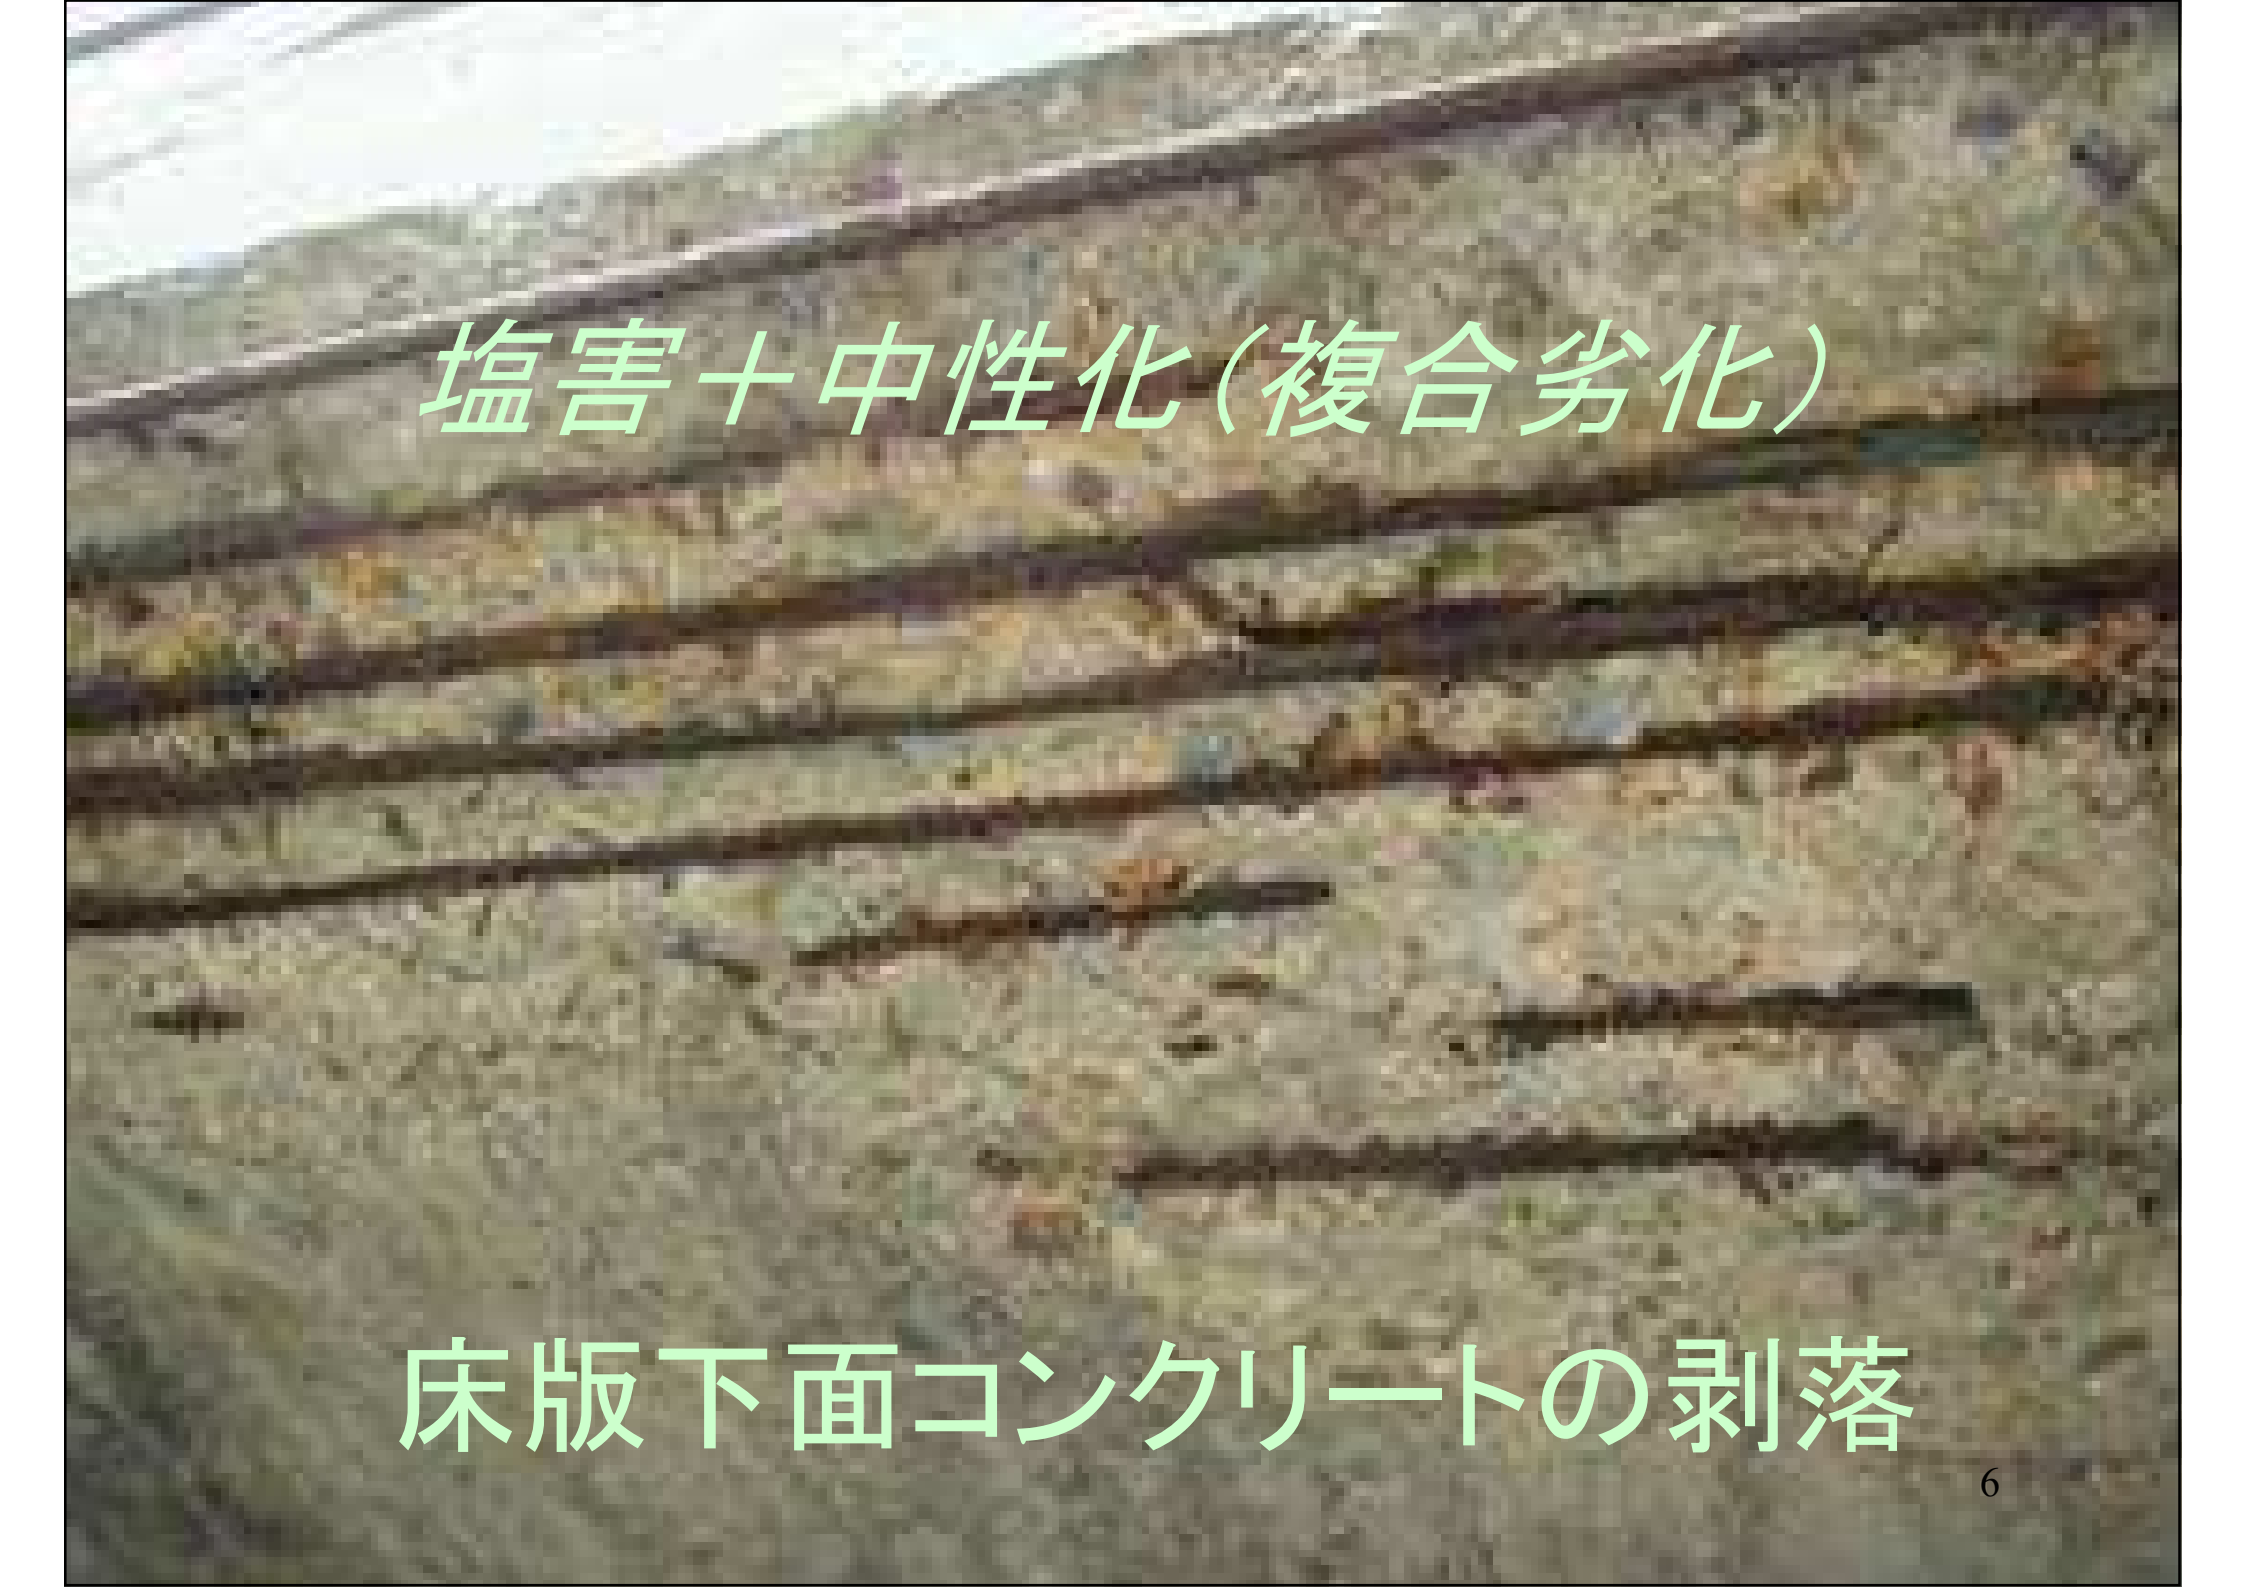
塩害＋中性化（複合劣化）

床版下面コンクリートの剥落

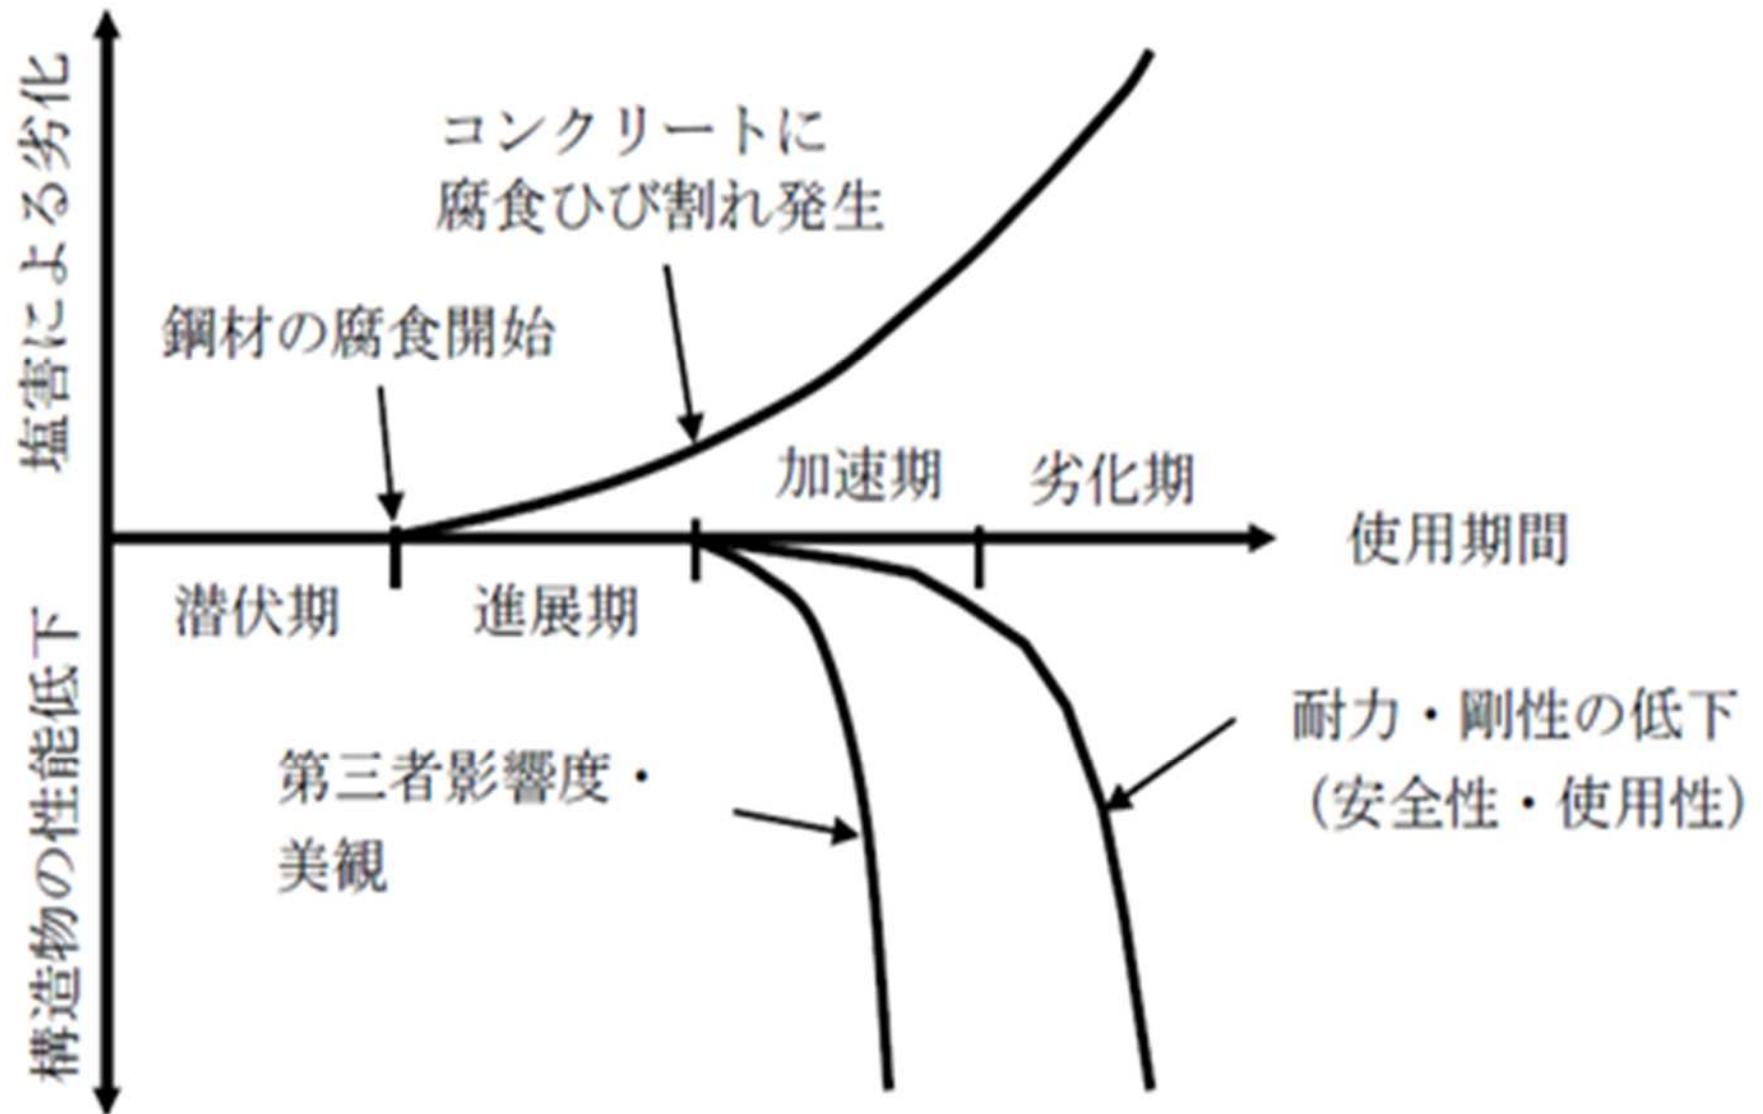
塩害による劣化進行過程の概念図の一例

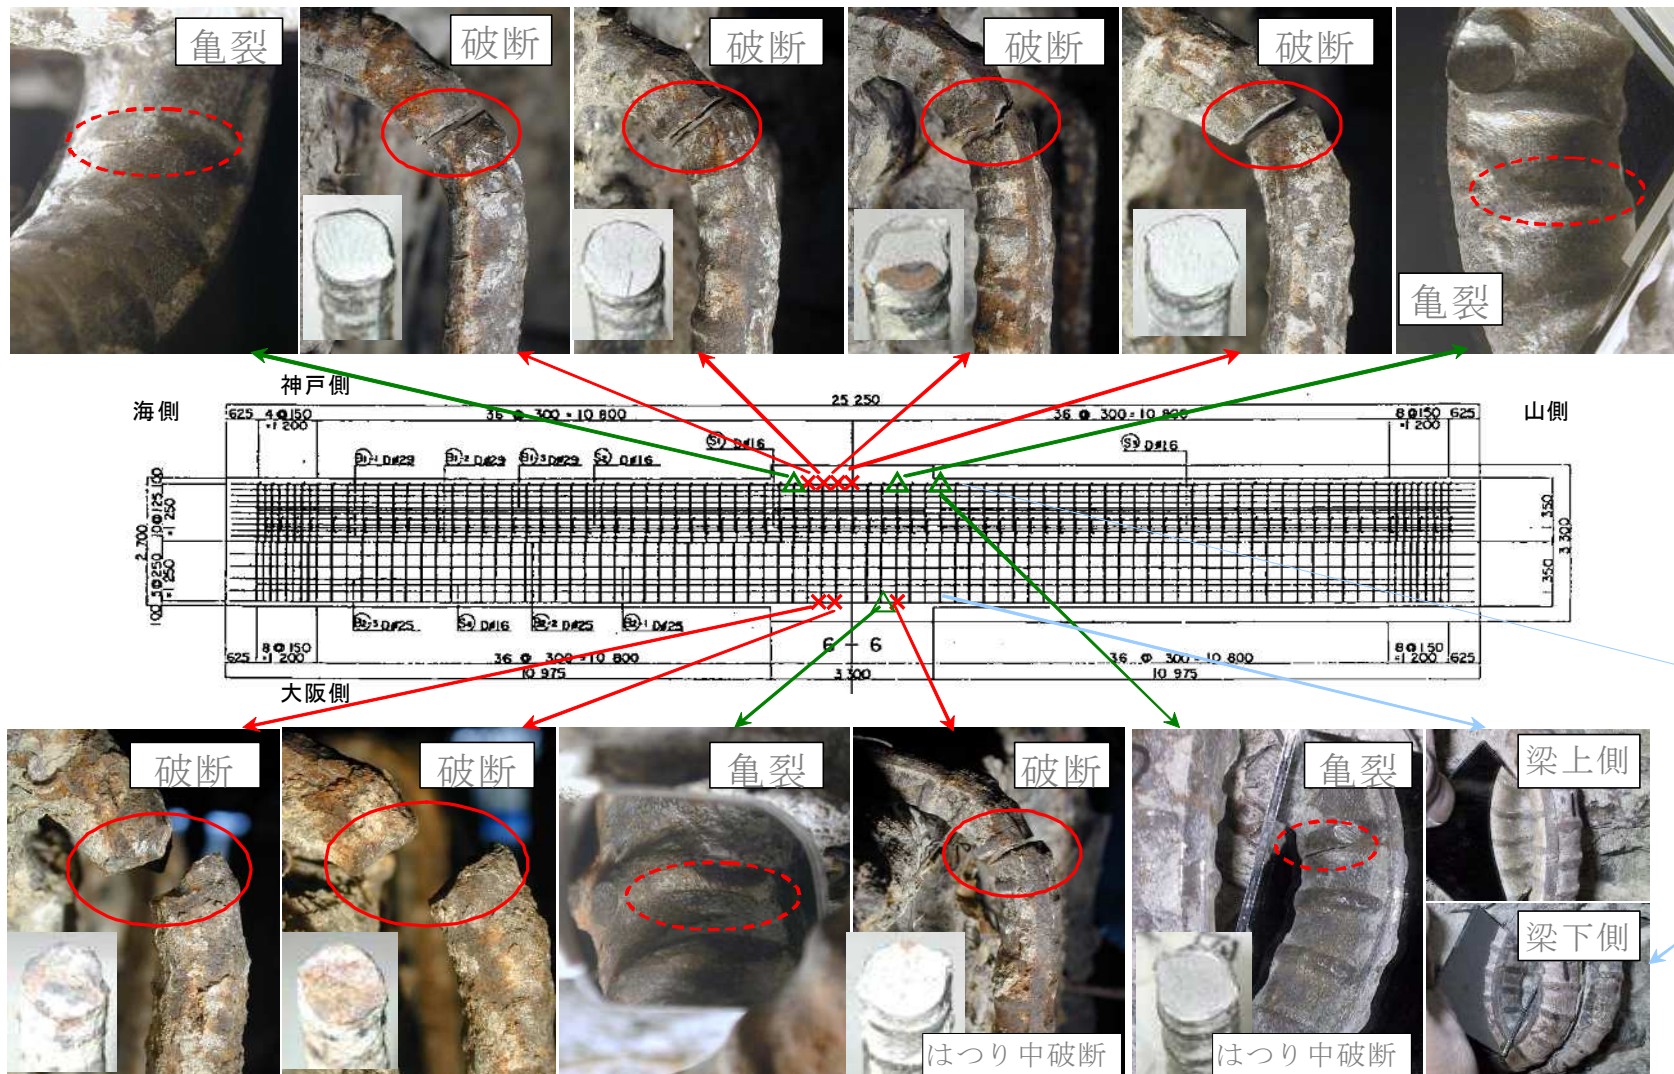
## 鉄筋破断の事例 (橋脚梁部)

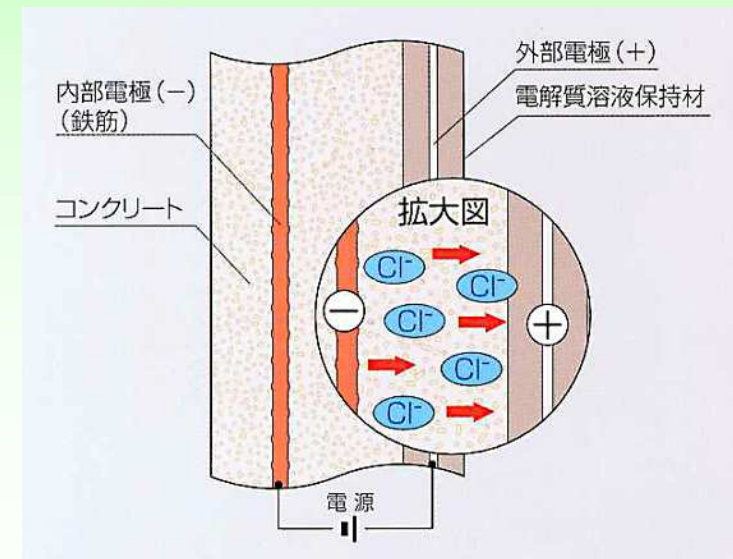
脱塩工法

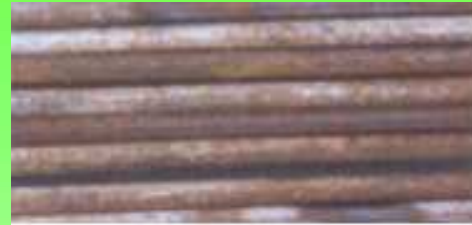
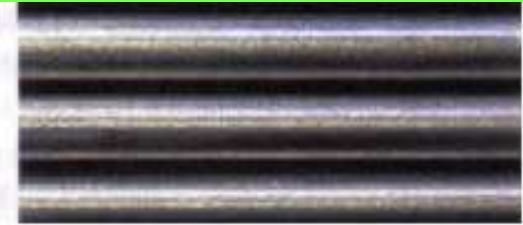
質量減少率 1%程度未満

薄錆があるが、  
磨くと地鉄がでる

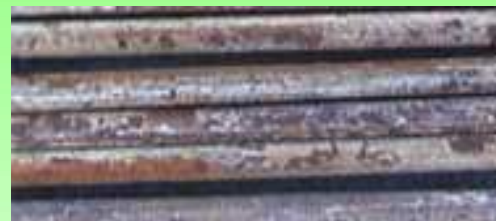
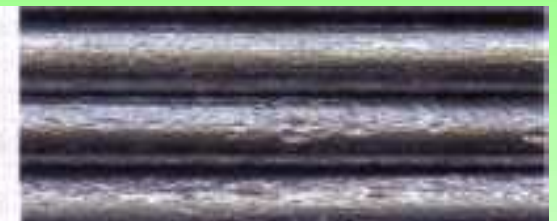
質量減少率 1～2.5%程度

磨くと表面に点状の錆が目立つ

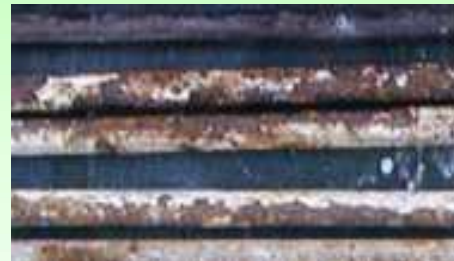
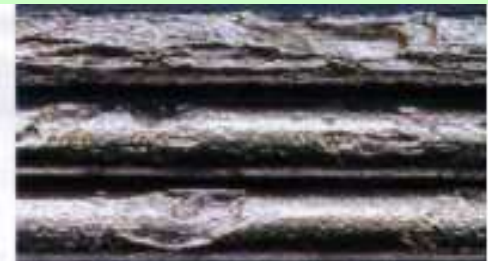
質量減少率 10%程度未満

錆が全面にあり、  
磨くと欠損が目立つ

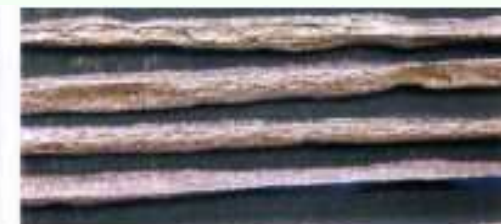
質量減少率 10%程度以上

径が小さくなっている

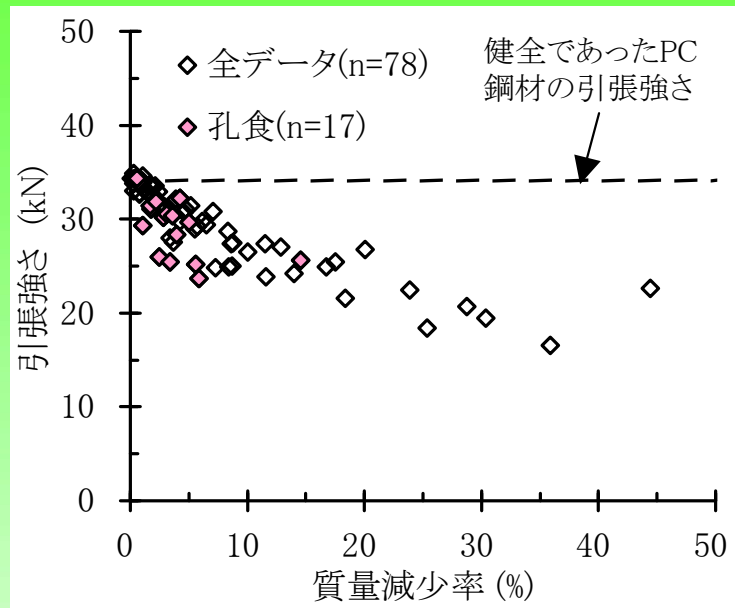
引張強さ

引張強さの低下に比べ、  
伸びの低下が著しい。

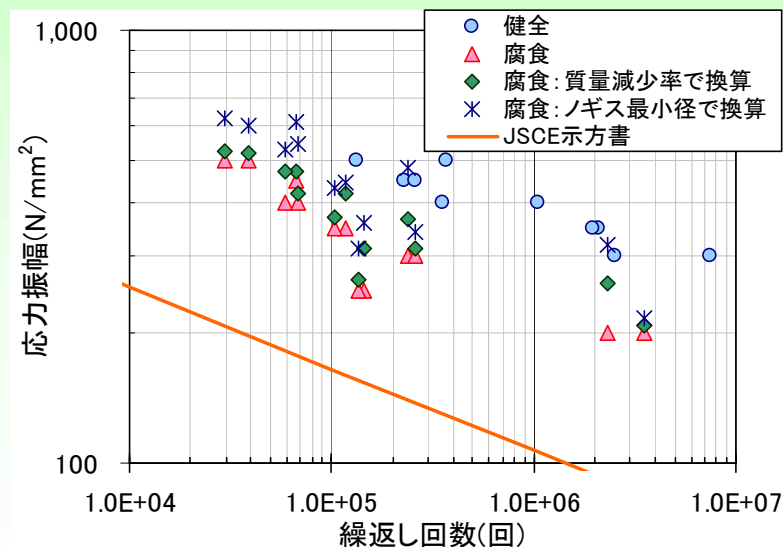
疲労強度

疲労強度に関しては、  
質量減少率5%程度までなら  
設計照査値を満足する。

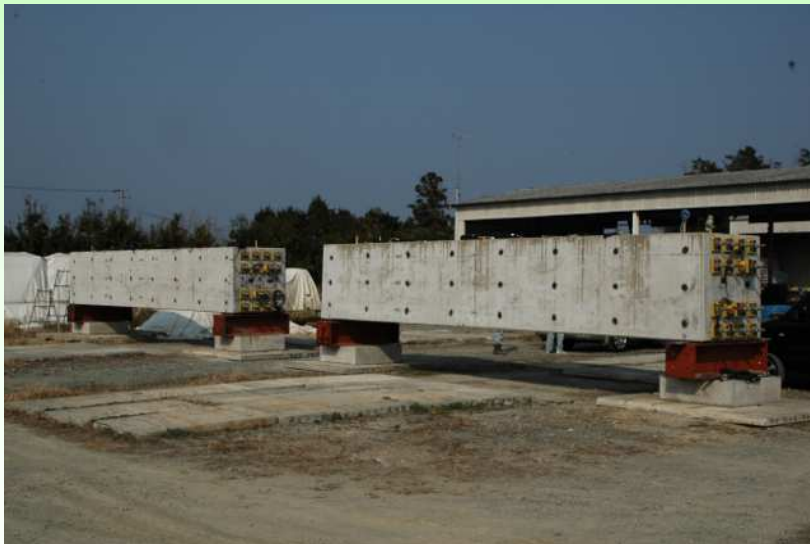
- ASR劣化試験体の長期劣化性状を確認した結果、ひび割れ密度が $6.0\text{m}/\text{m}^2$ 、内部ひずみで $0.45\%$ を超えて劣化が著しく進行したが、プレストレス変化量は健全な試験体と同程度であった。
- ASR劣化試験体を用い設計荷重レベルの載荷試験を行った結果、剛性低下が見られたものの平面保持性能、弾性挙動とも健全試験体と大きな差異はなく、またPC部材としての復元性能を有していた。

大型試験体の暴露状況

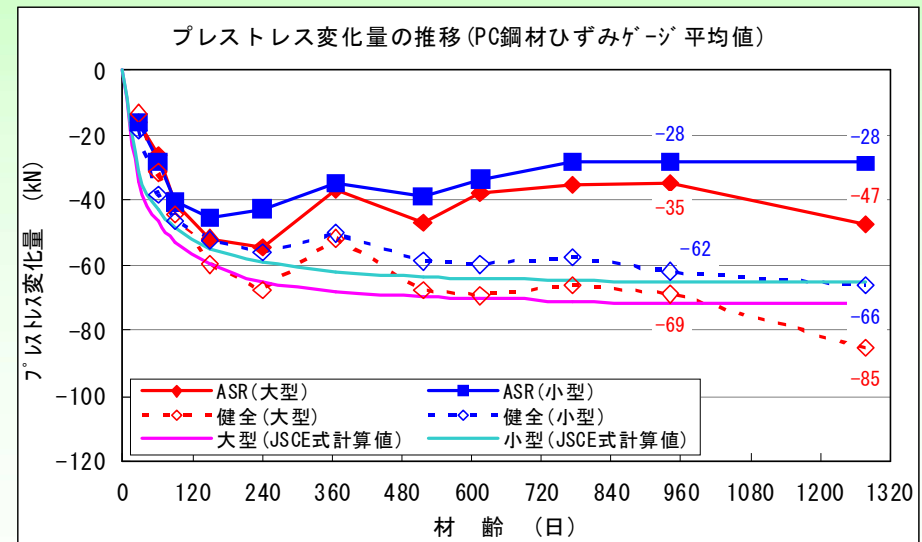
プレストレス変化量

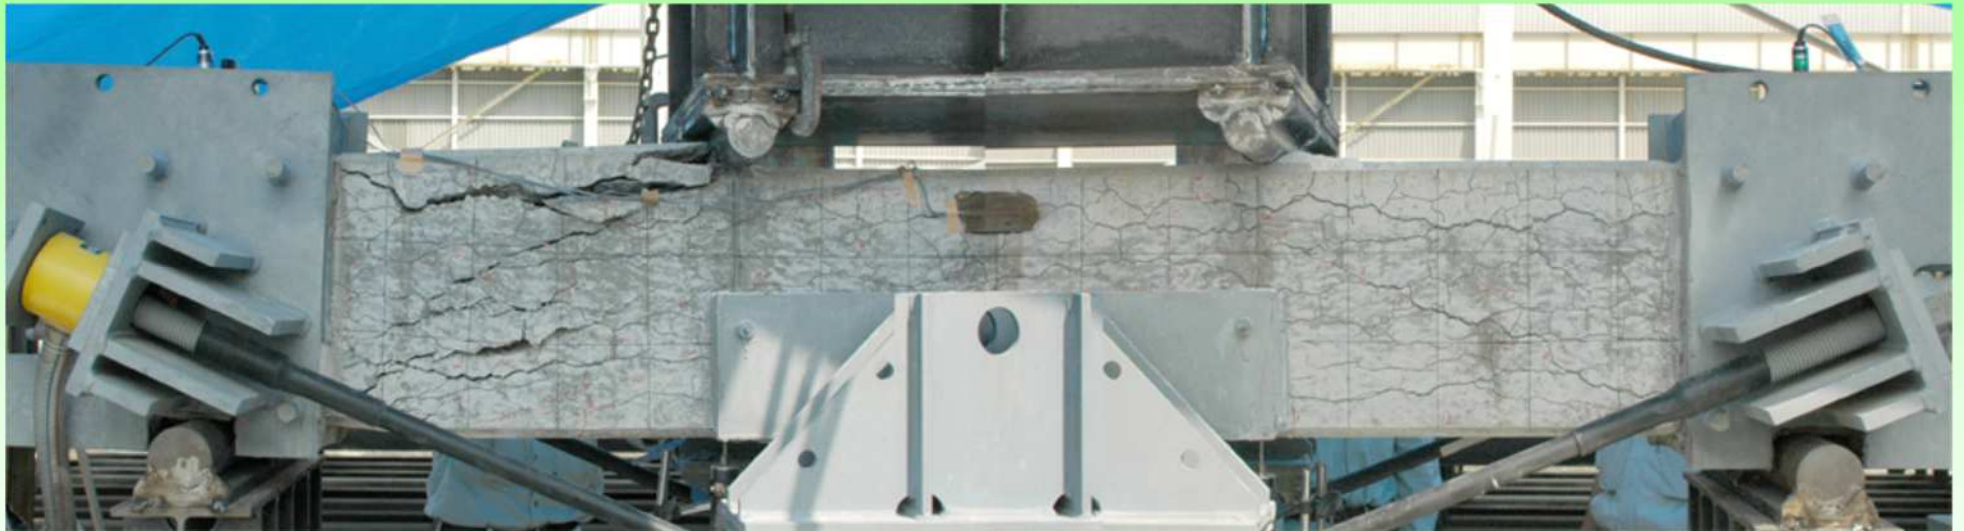
- ・ スターラップの破断を想定してせん断補強を行ったASR劣化試験体のせん断耐力試験によれば、ASR劣化による残存膨張が付加された状態でも所定の補強効果が得られた。

大偏心外ケーブル補強の実験状況

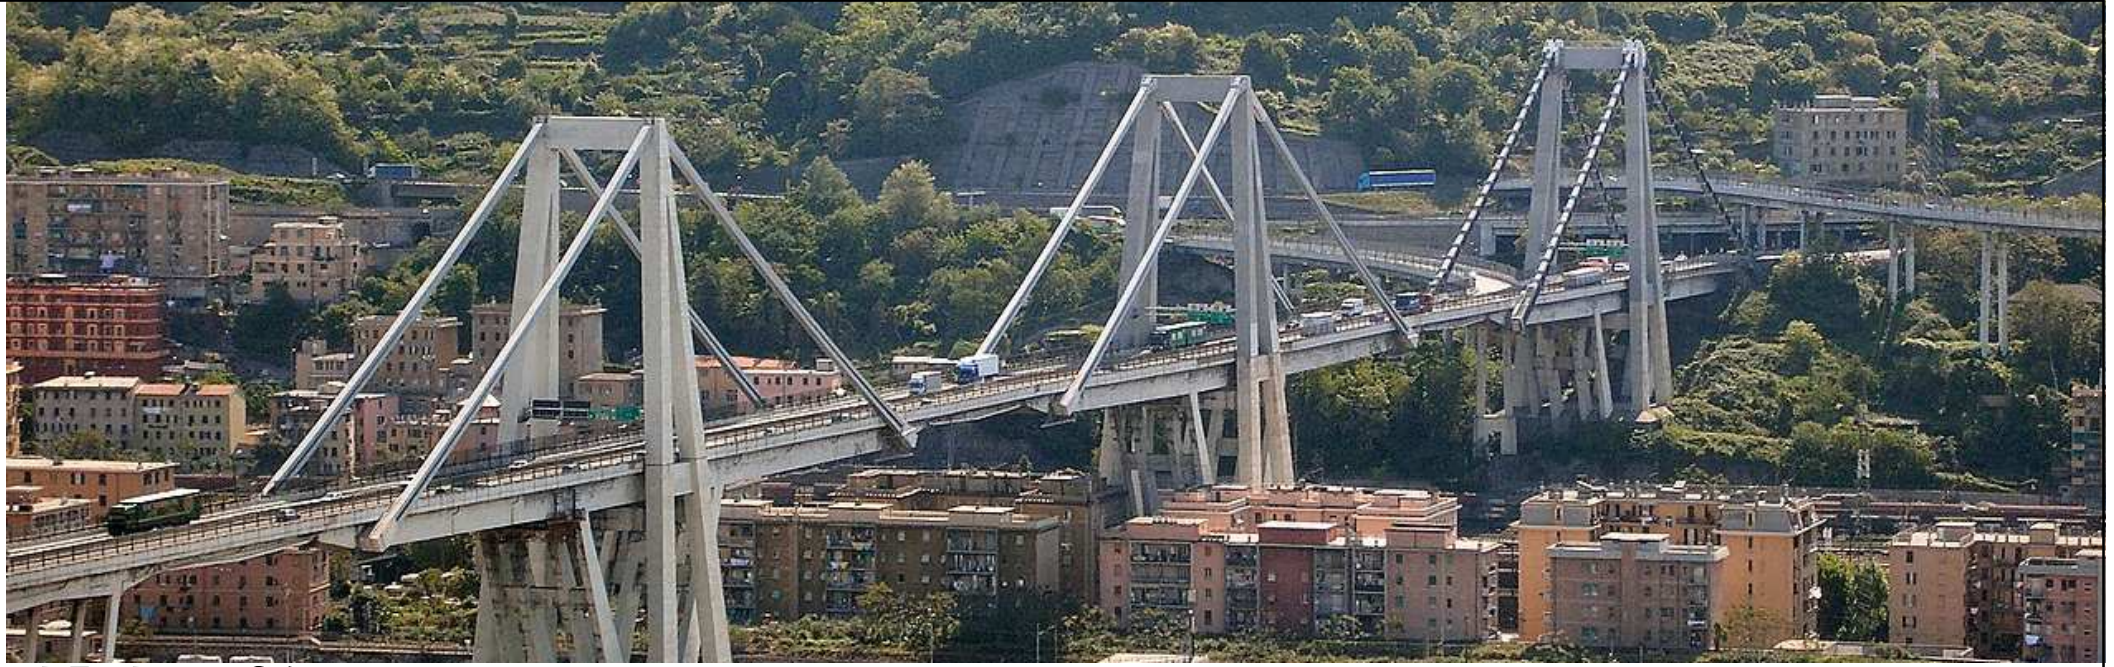
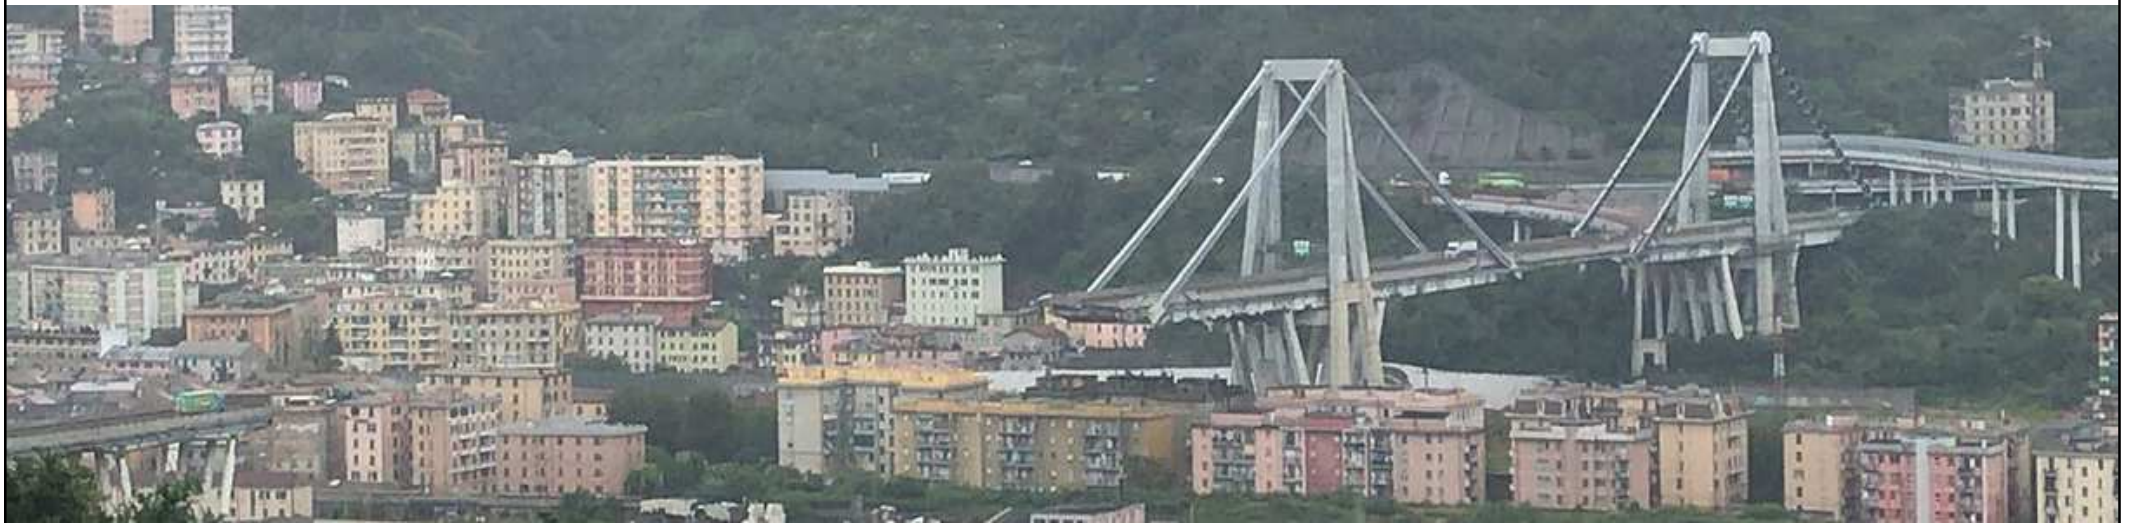
***Polcevera (Morandi) viaduct (1964)***

**落橋前**

**落橋後 (2018)**

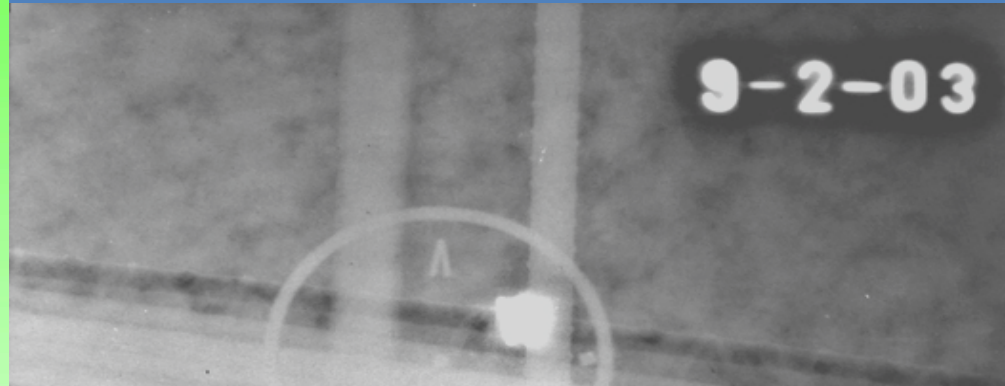
## X線透過法

| 調査項目 | 調査方法 | | 評価内容 |
|---|---|---|---|
| PCグラウトの状態 | 放射線透過法 | コンクリート表面からX線等を使って放射線透過写真を撮影する | 調査位置におけるPCグラウトの充填状況を推定 |

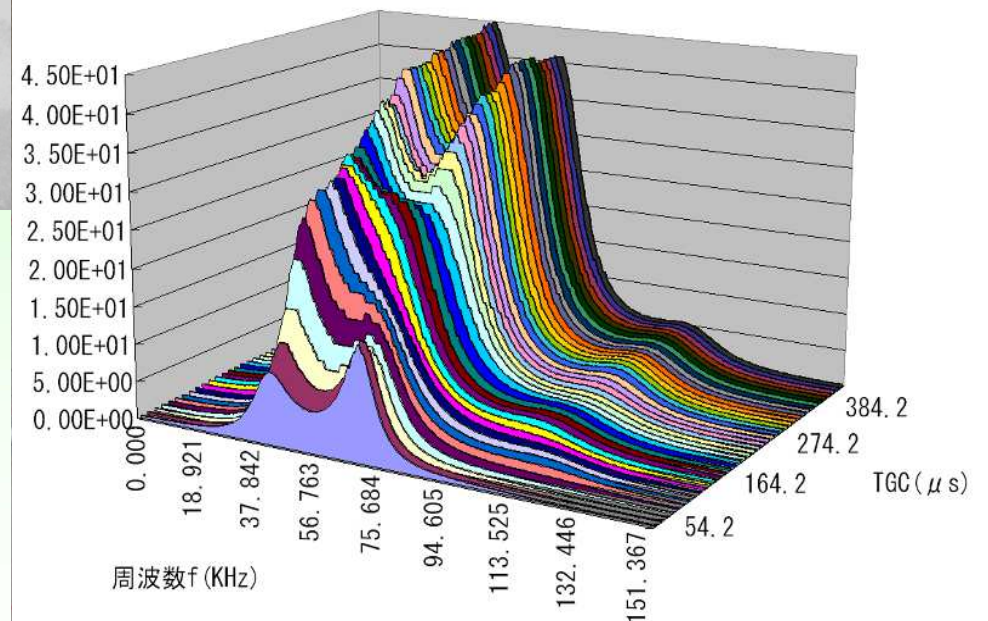
## 広帯域超音波法-グラウト有無

| 調査項目 | 調査方法 | | 評価内容 |
|---|---|---|---|
| | 広帯域超音波法 | コンクリート内に高強度で広帯域の周波数を有する超音波を入力し、反射波を全て収録する。収録した波をフィルタリングし、特定したシースからの反射波特性を分析する | 調査位置におけるPCグラウトの充填状況を推定 |

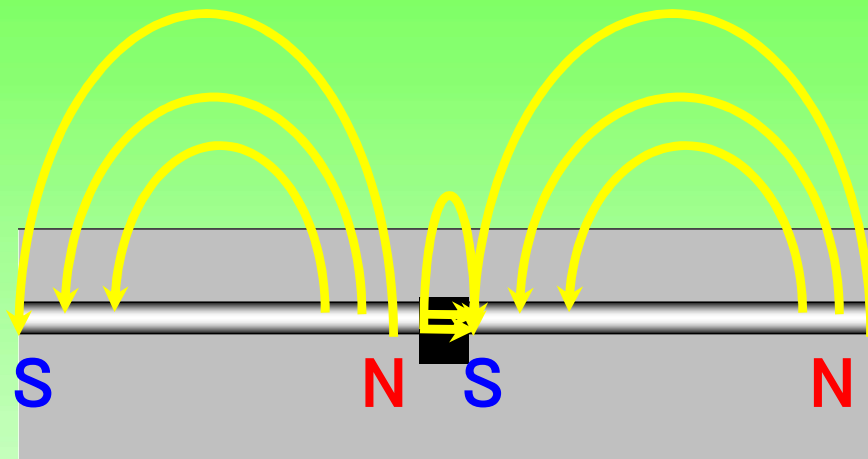
## PC鋼材破断あり

| 調査項目 | 調査方法 | | 評価内容 |
|---|---|---|---|
| | 漏洩磁束法 | 鋼材が強磁性体であることを利用して、コンクリート表面からPC鋼材を着磁し、漏洩した磁束を測定する | |

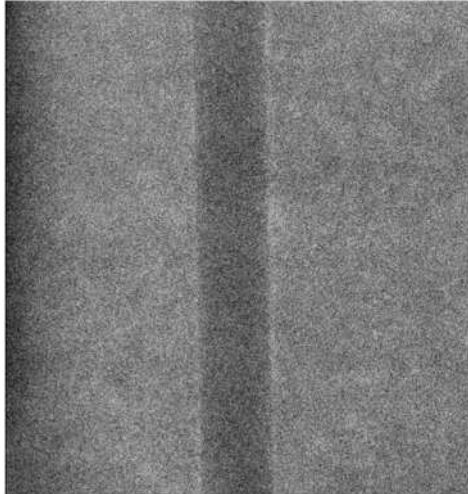
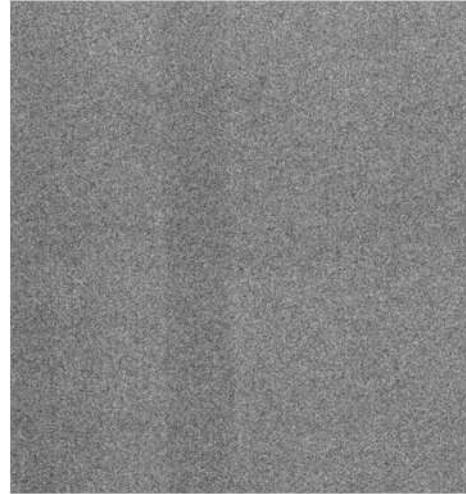
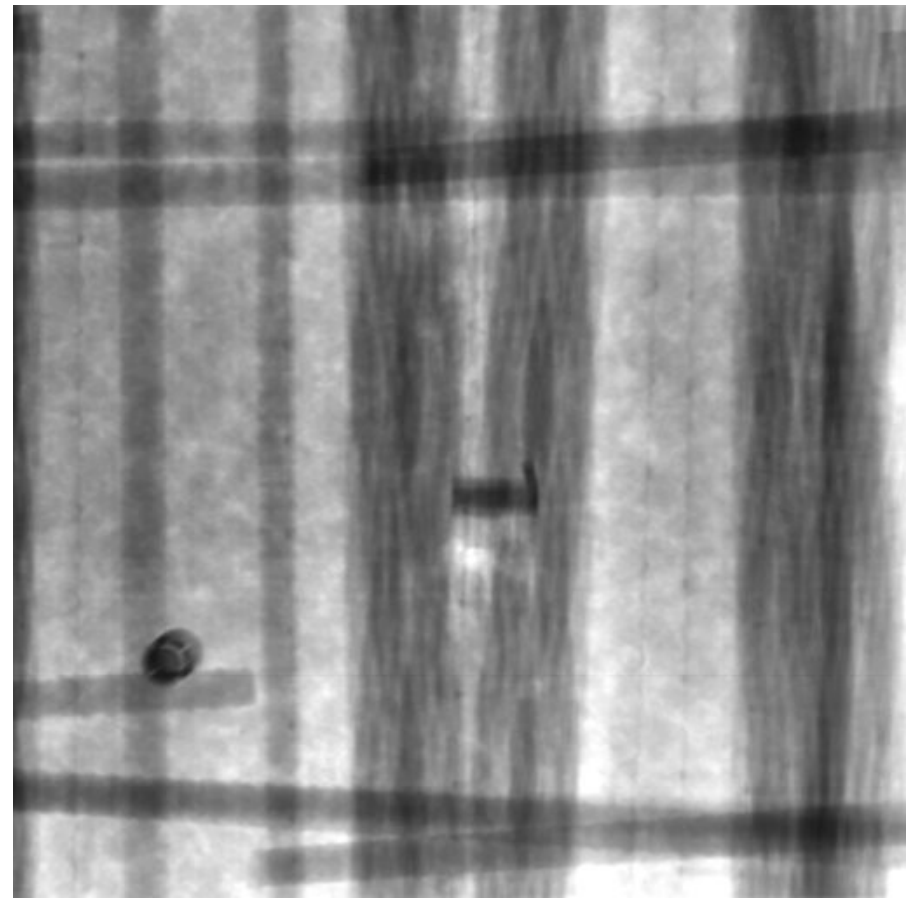
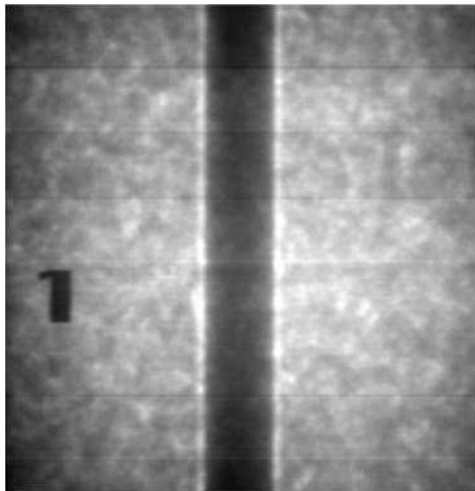
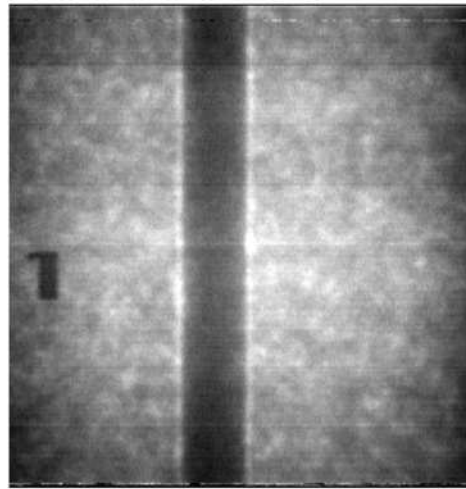
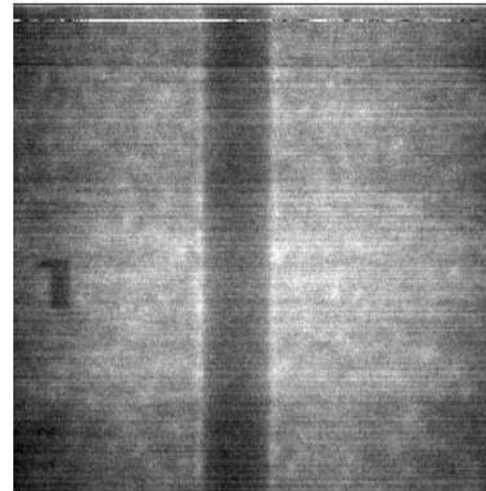
# 3.95MeV X線透過画像 実コンクリート構造物

## 950keV X線透過画像

コンクリート厚

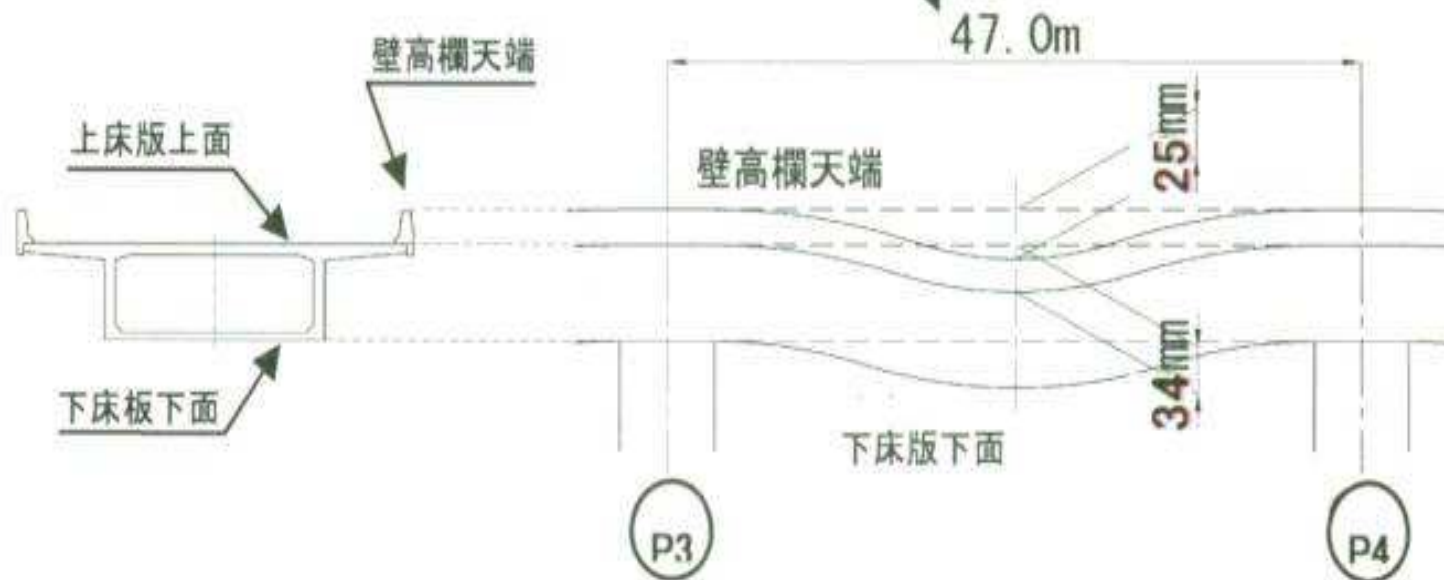
図 3.2.1.1 主桁部の鉛直変位 (たわみ)

最も大きなたわみ(P3~P4)

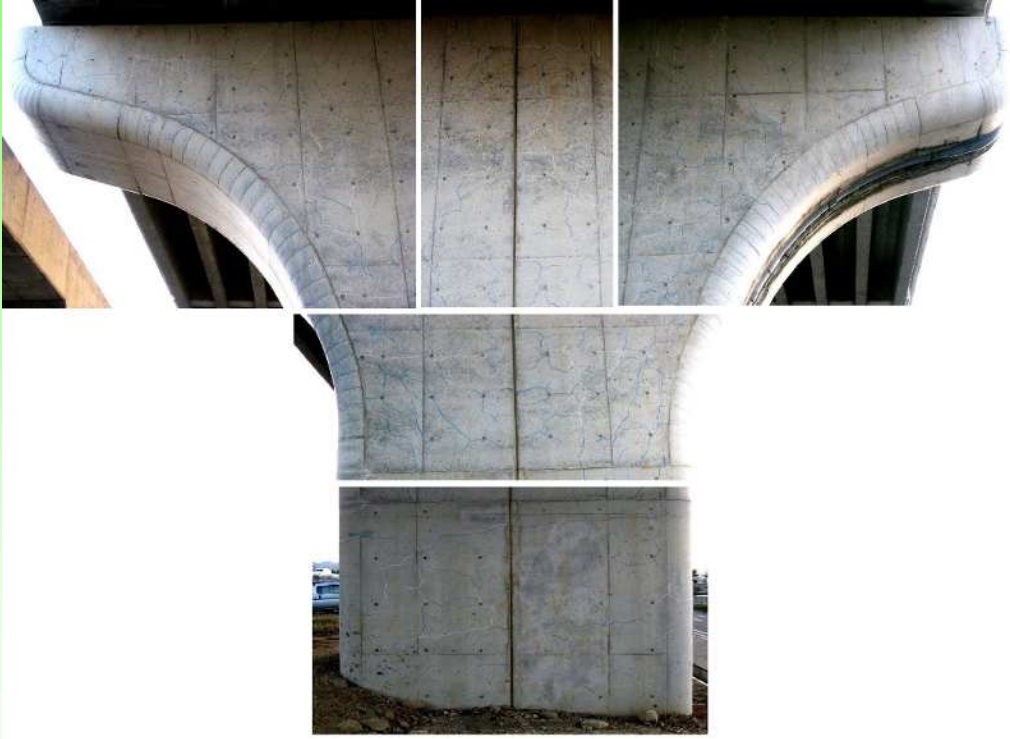
●自然田高架橋 橋脚

- 変状は工場製品に発生していない。  
→現地調達したコンクリートに問題。
- コンクリートは大きな乾燥収縮ひずみを示す他は、特に問題がなかった。
- 解析モデルで大きな乾燥収縮ひずみを与えると、変状をある程度再現できた。

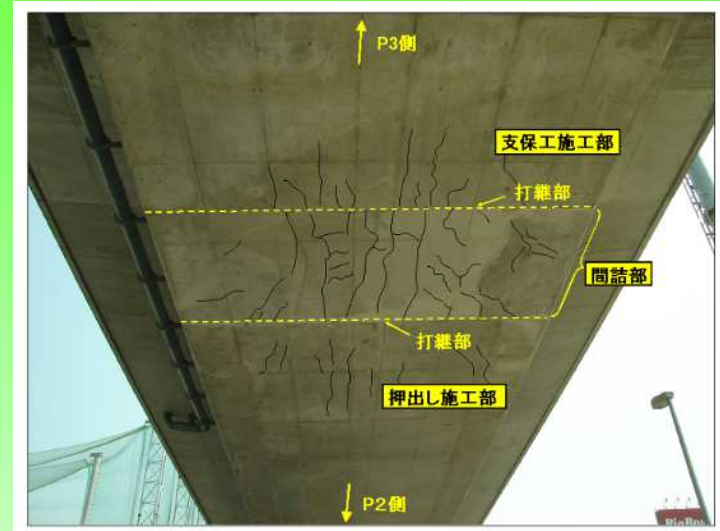
●山中川東高架橋 箱桁下面

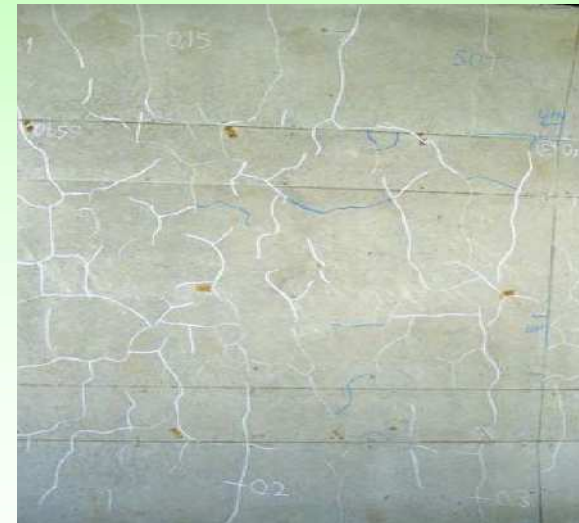
●菟砥川高架橋 プレベーム床版下面

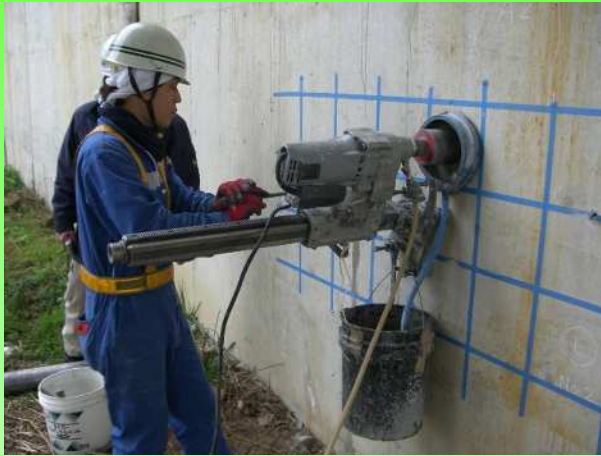
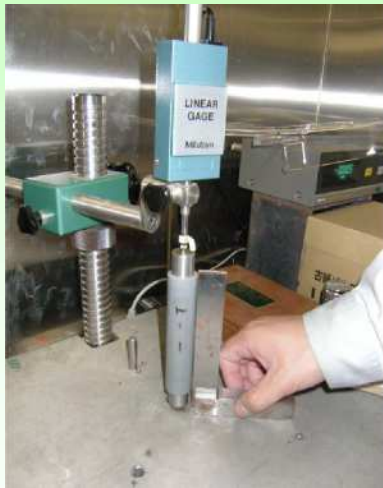
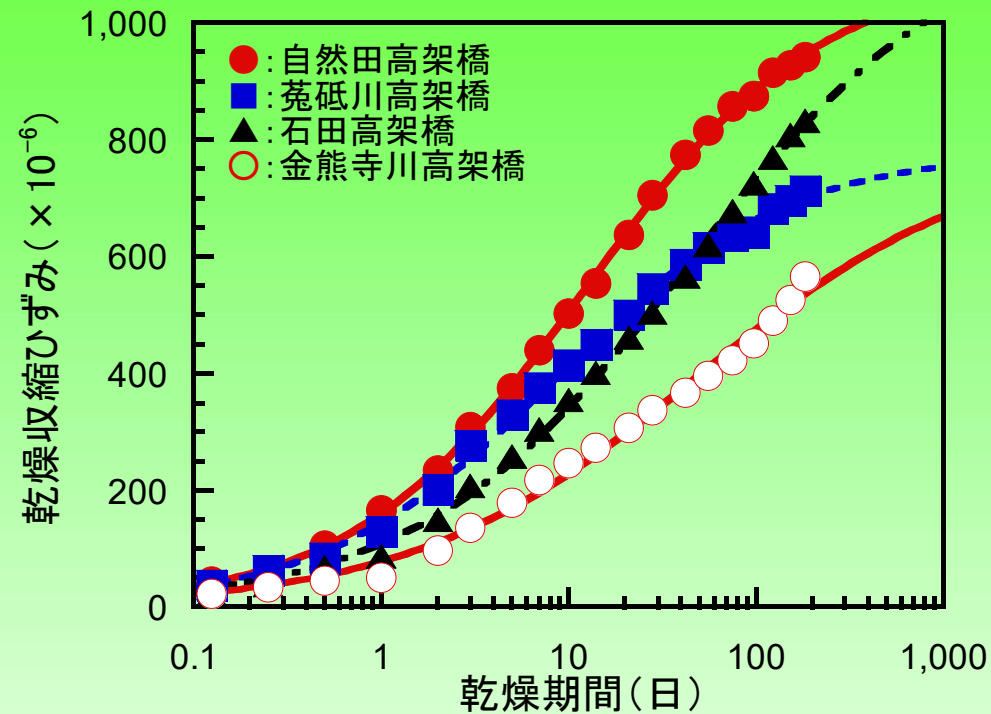
# コア抜き供試体の長さ変化測定

最終ひずみ

(双曲線で回帰した最終予想値)

最終ひずみは大きいもので1,000 $\mu$ を上回ることが分かった。

主たる要因は、コンクリートの乾燥収縮ひずみが大きくなる骨材が使用されたことにあり、現行の指針・規格類の体系では、この種の骨材を選別することが不可能であることによる。
