# インフラ長寿命化を支える 維持管理技術の基本

—シナリオデザイン—

京都大学 名誉教授

宮川豊章

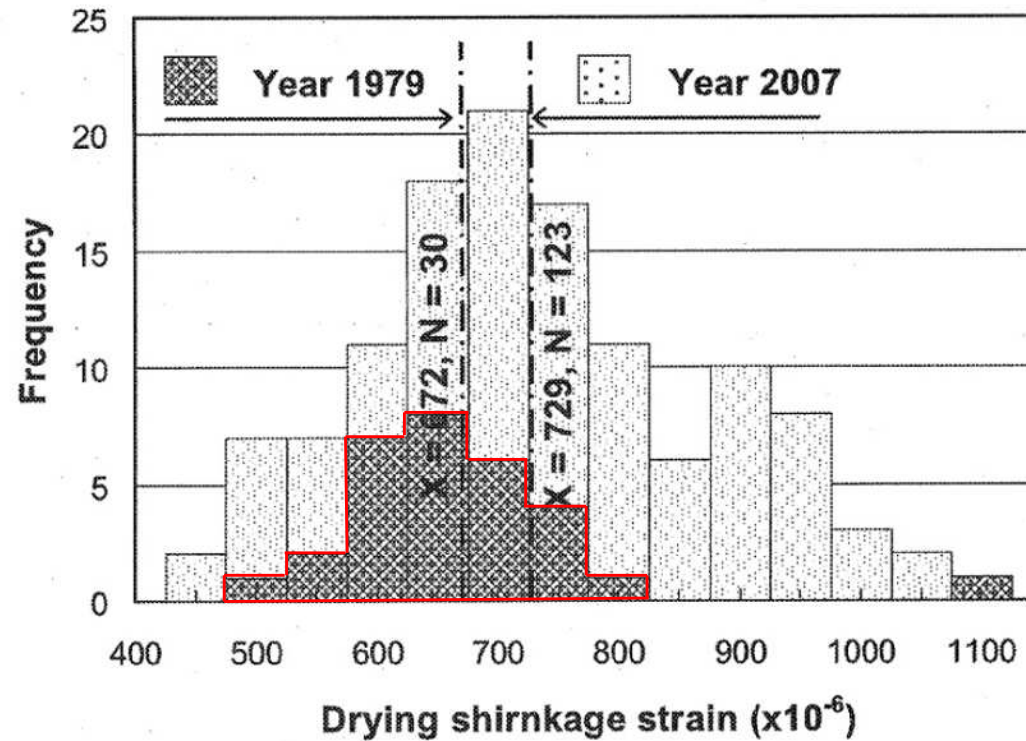
乾燥収縮実測データの変化 【JCI 時間依存性委員会 資料】より

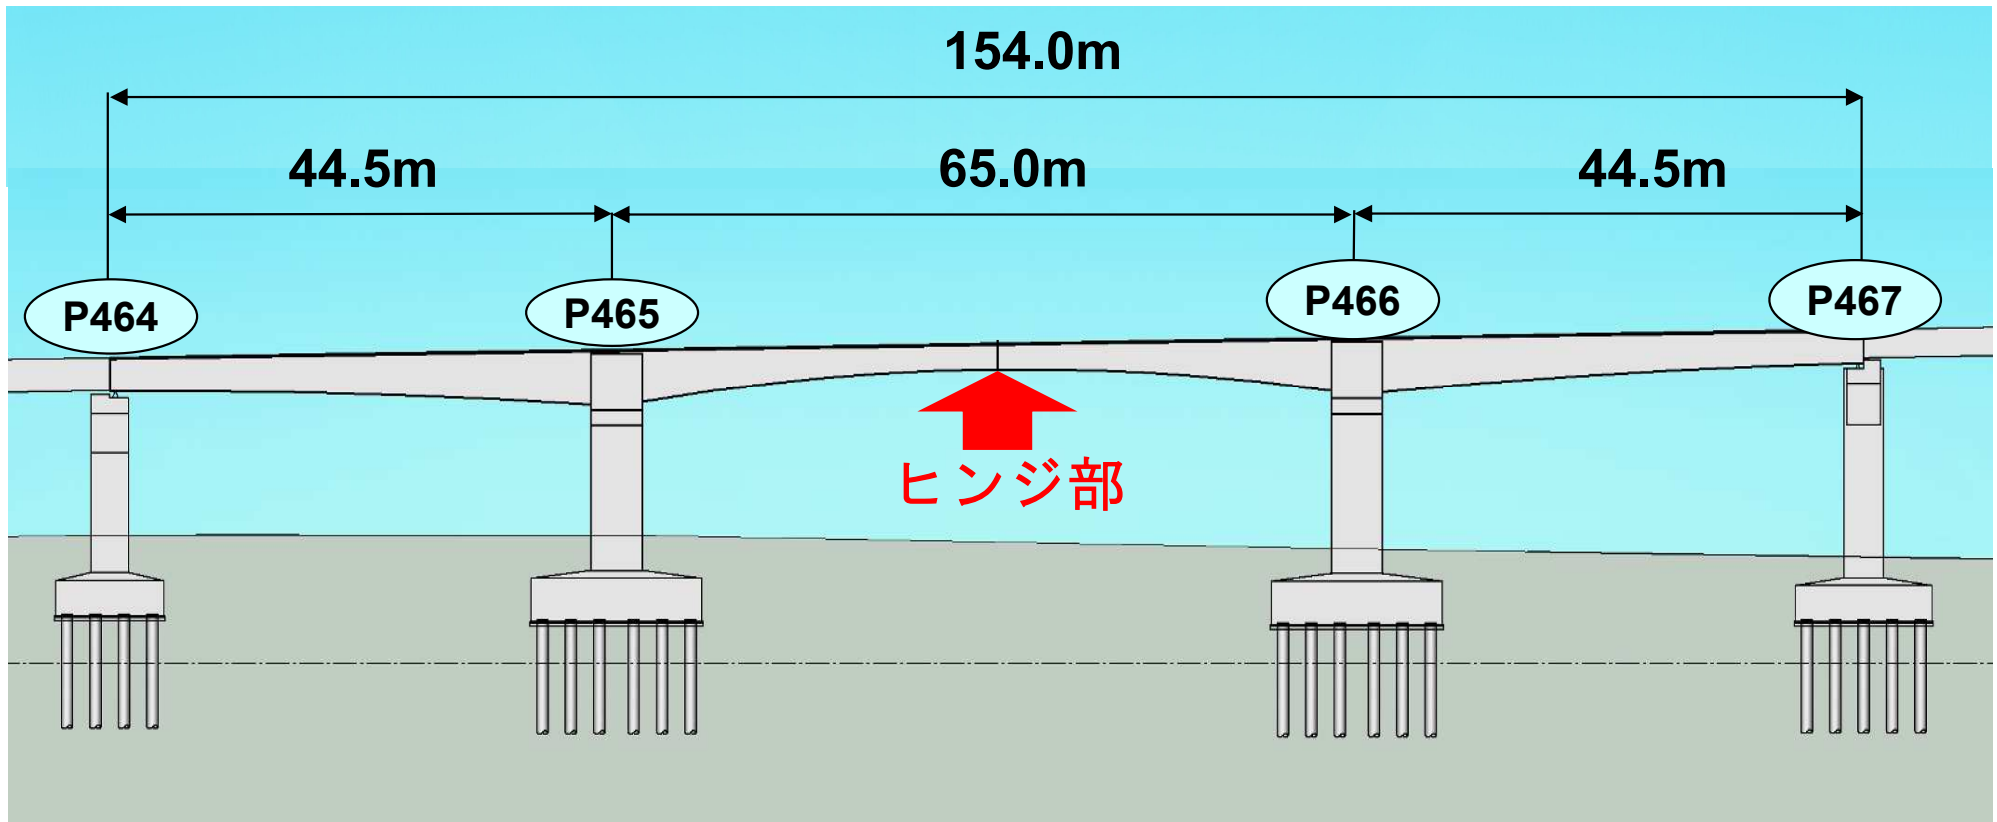
喜連瓜破高架橋

供用から約40年経過したディビダーク工法によるPC3径間有ヒンジ  
ラーメン箱桁橋

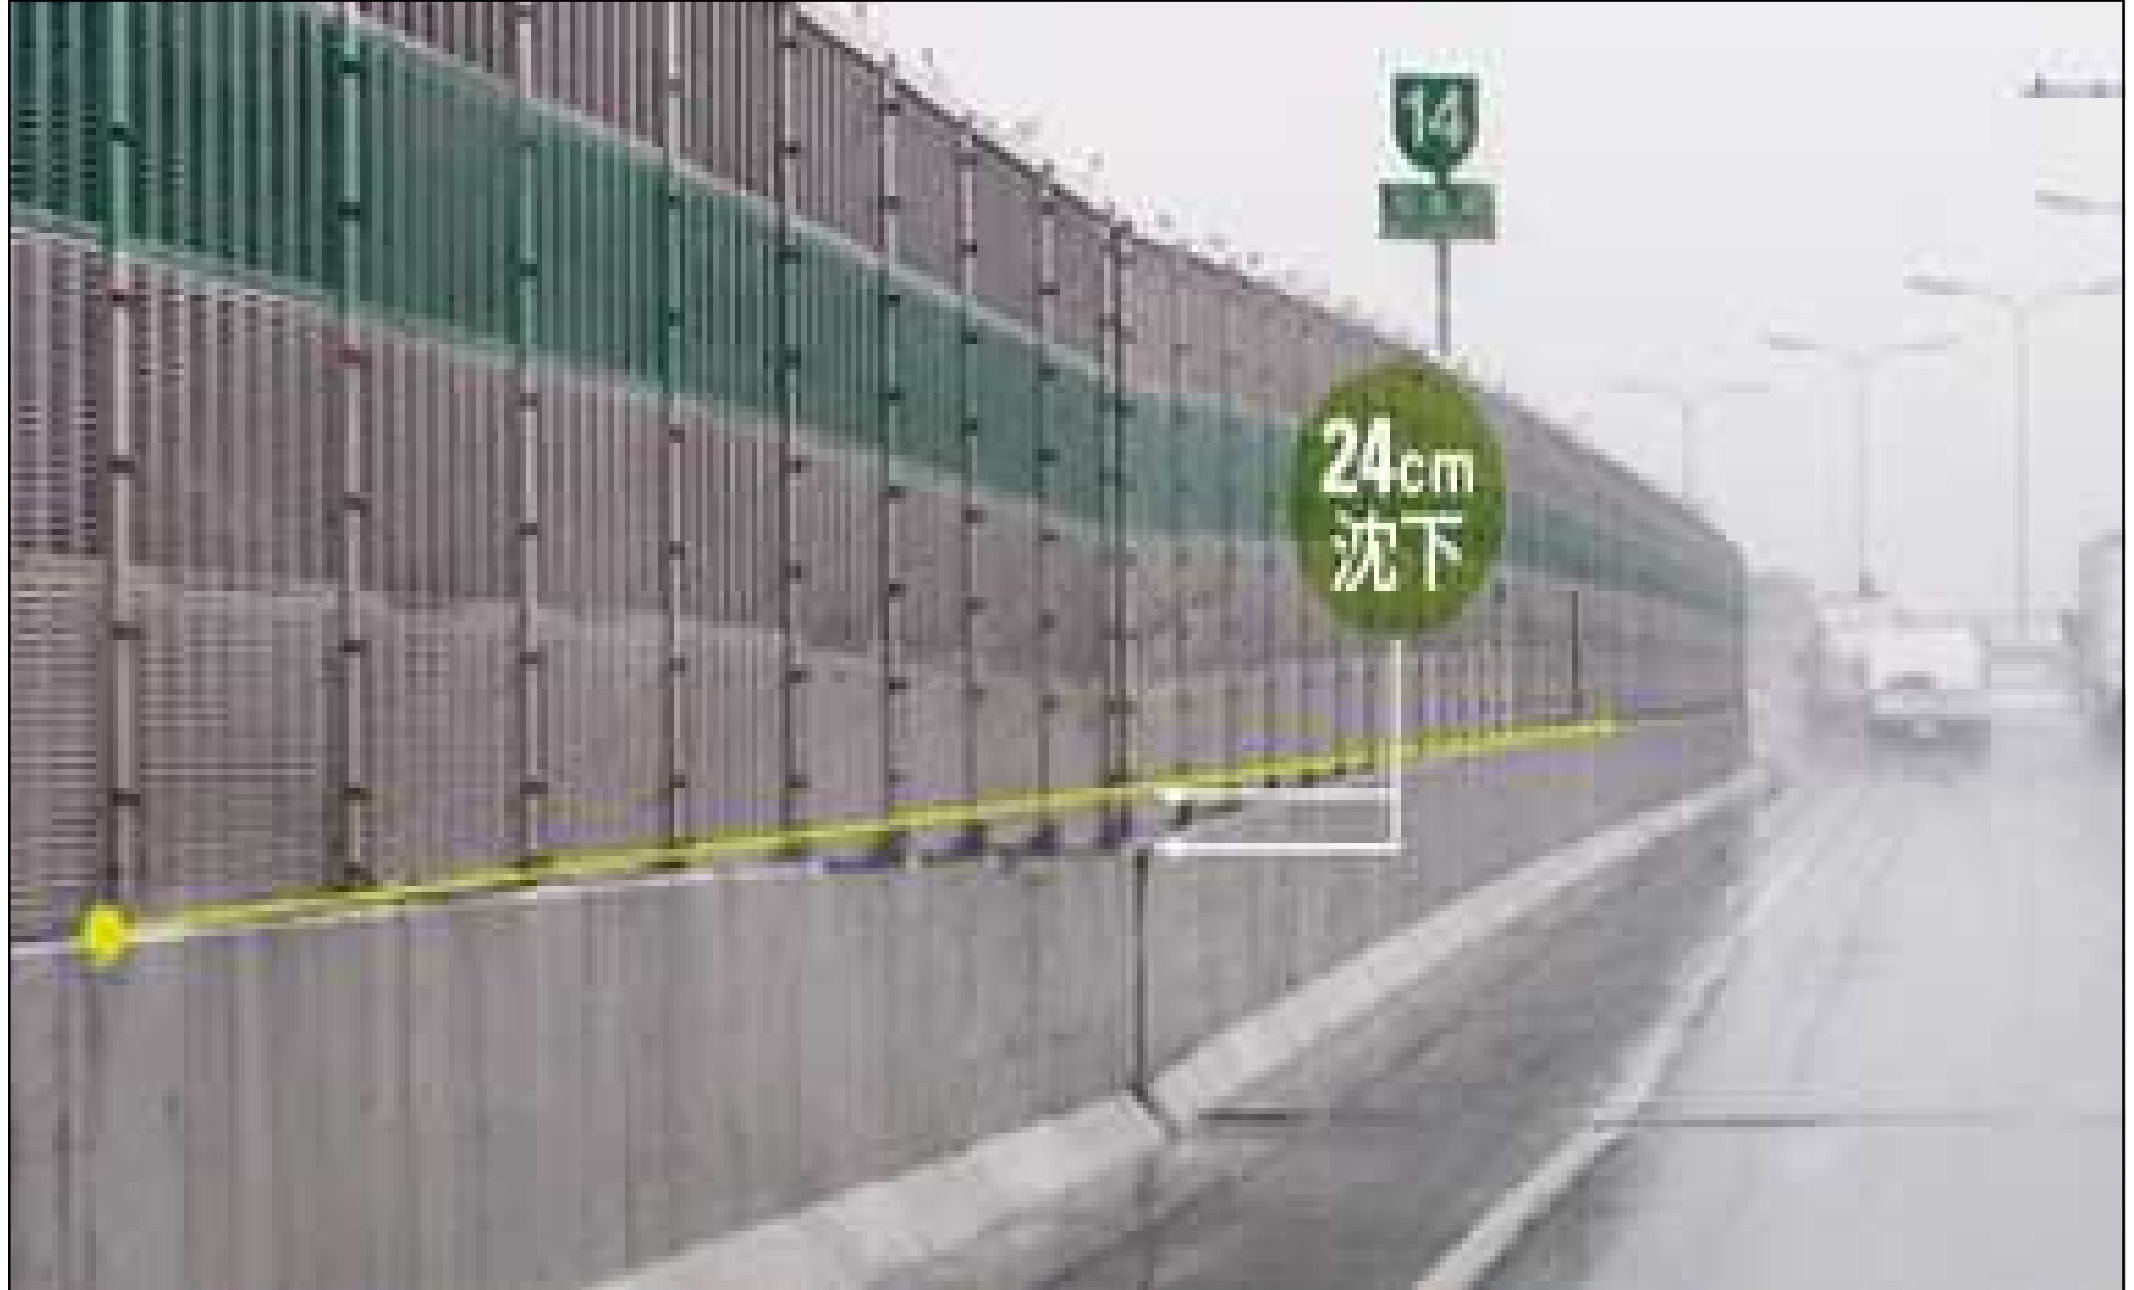
**補強前の垂下り（橋面写真）**

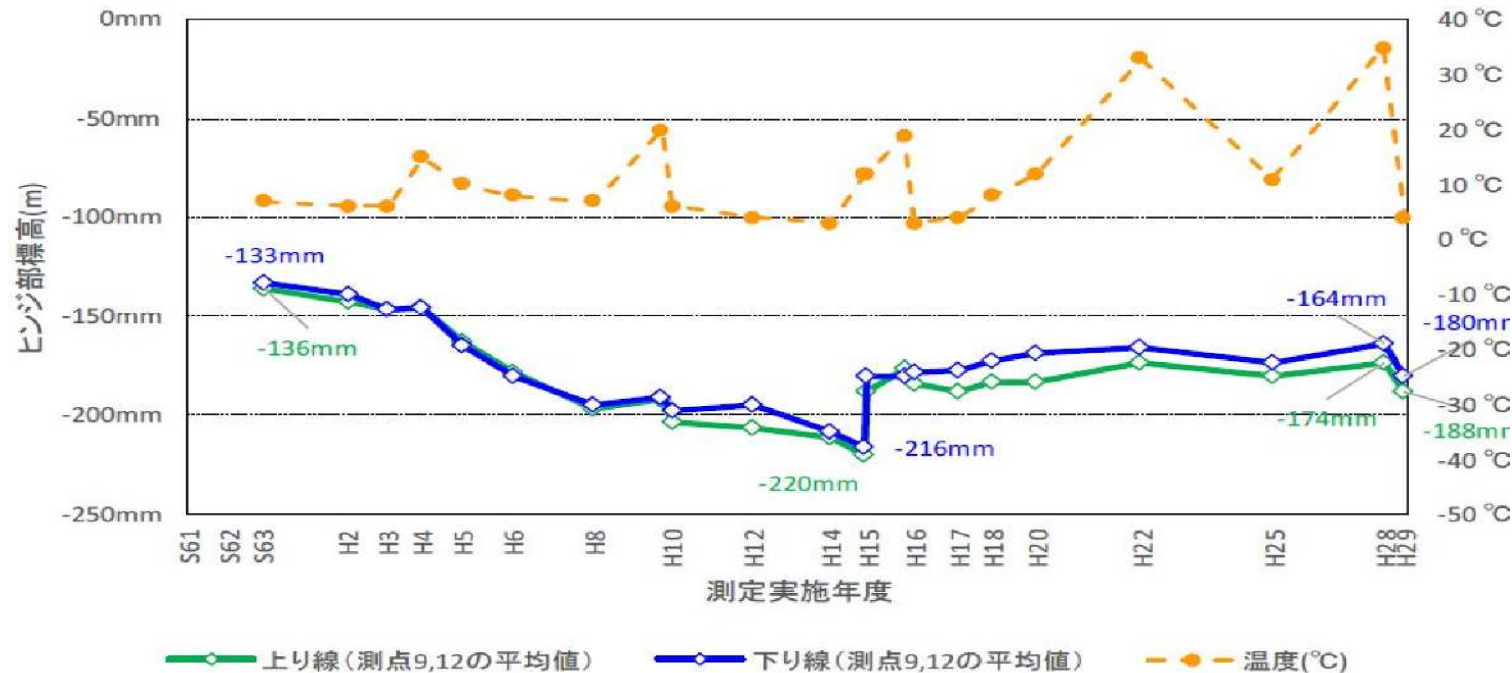
## ヒンジ部垂れ下がり量 経年変化

- ◆ 走行性確保のために**舗装のオーバーレイ**(S61,H5)
  - 垂れ下がり悪化
- ◆ 経年的な垂れ下がり解消するため**下弦ケーブルとストラット部材によるヒンジ部の上越し補強**(H15)
  - 少し回復・進行を停止

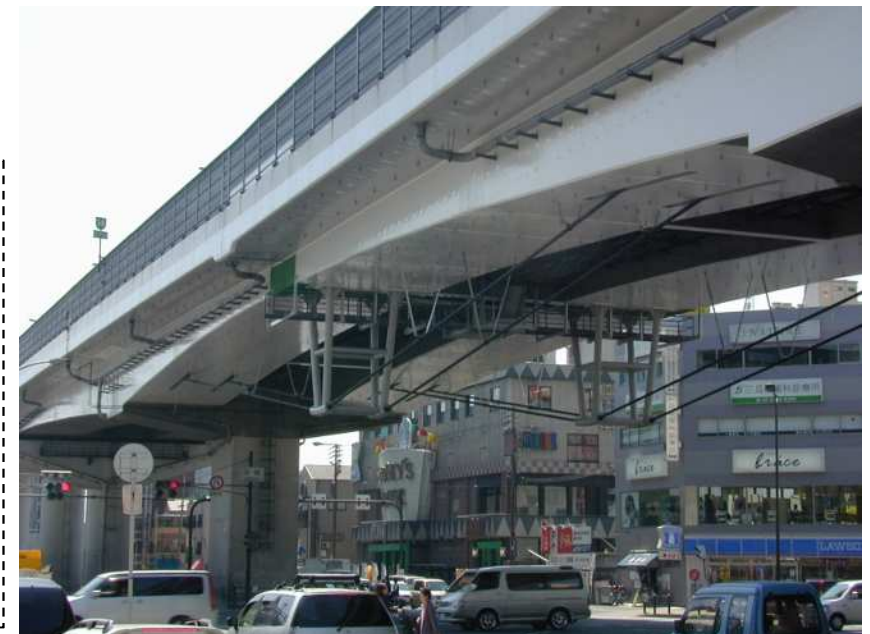
【下弦ケーブル補強の状況】
