# 特定更新事業 概要

# 鋼橋RC床版の更新①

# PC連続合成桁の補修

# PC箱桁の補修

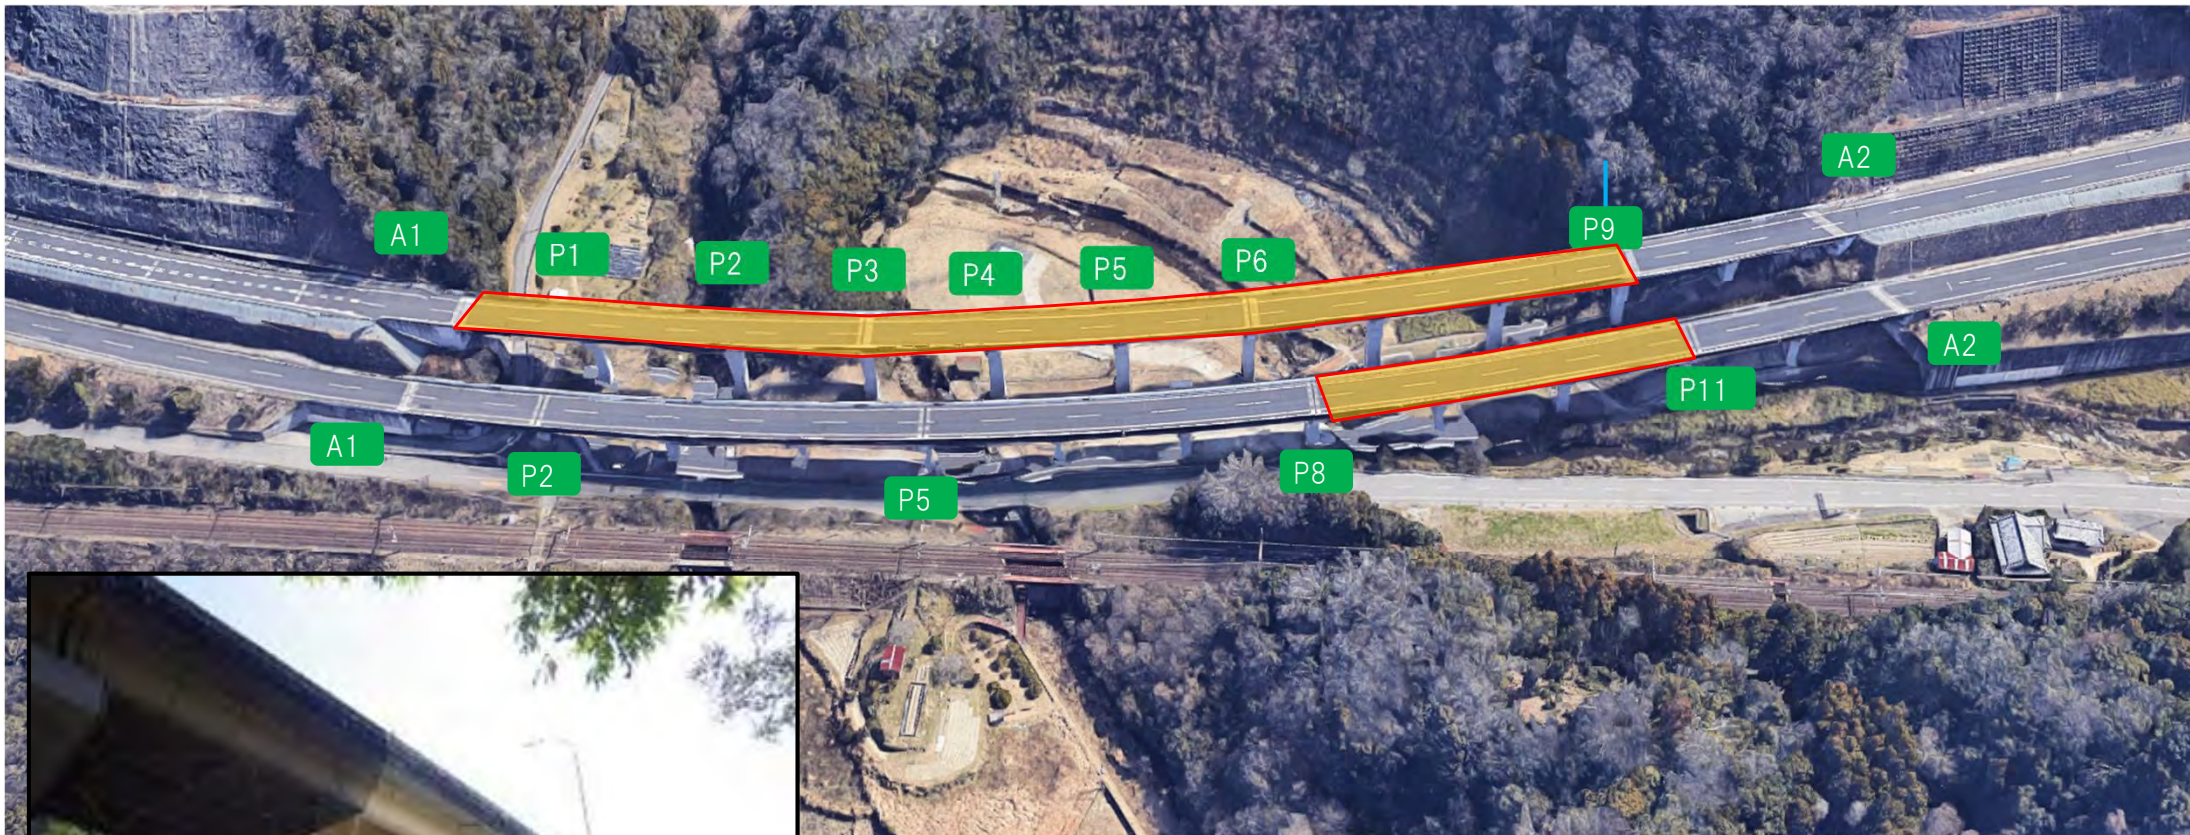
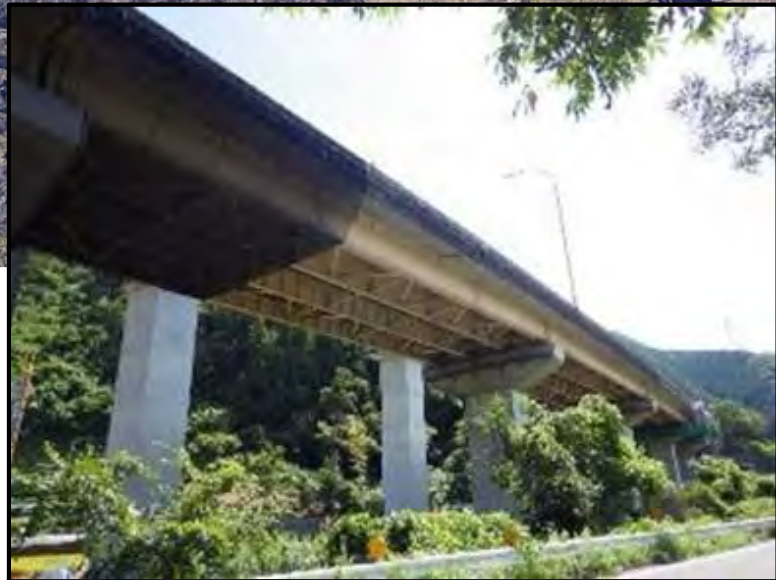
○仮設鋼床版を用いたPCa床版への取替え

- 夜間通行止のみでの施工
- 鋼製壁高欄と一体化された仮設鋼床版を採用
- コンクリート製プレキャスト壁高欄と一体化させたPCaPC床版

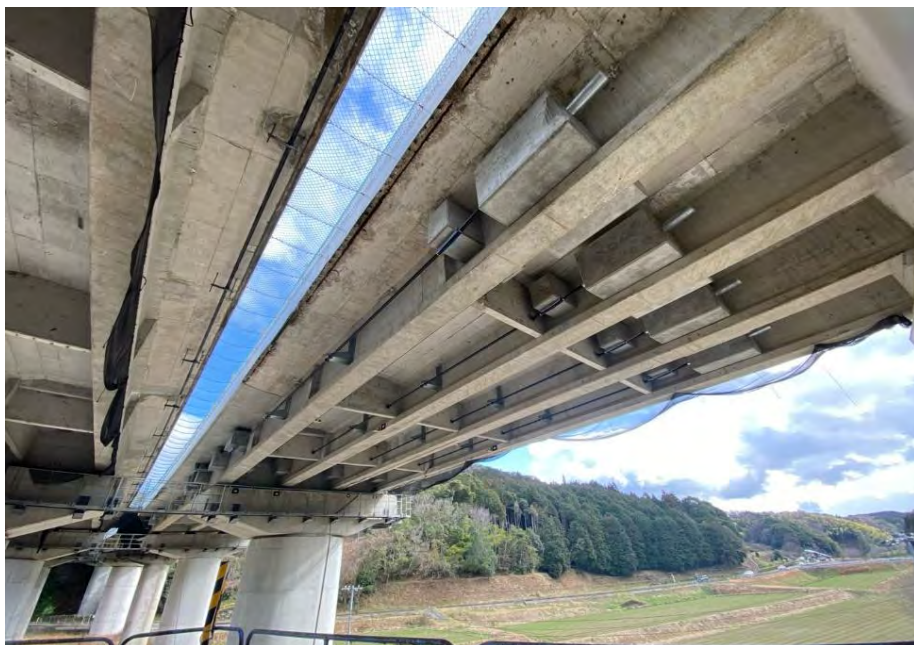
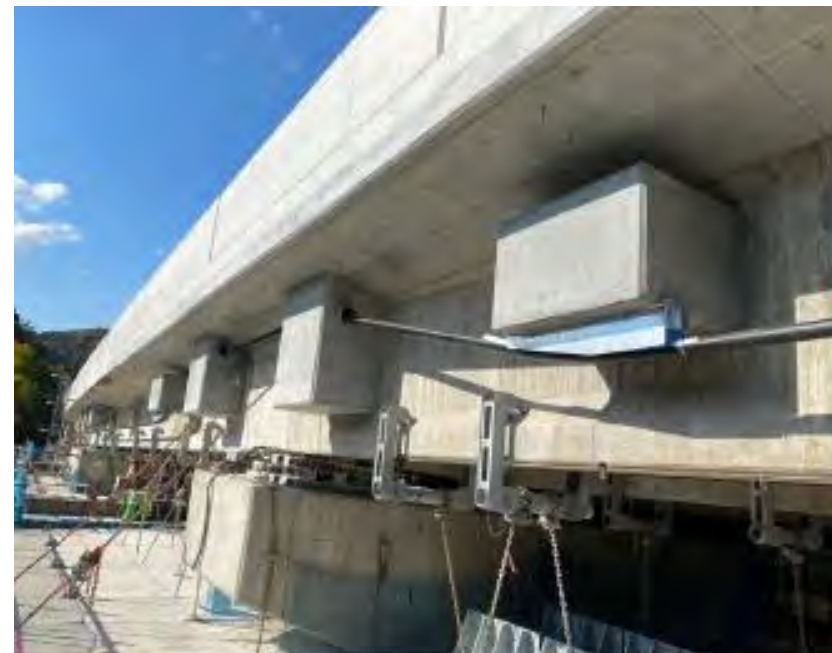
○補修方針：劣化した1次床版のコンクリートを取除き、全面的にコンクリートを全厚打換える  
⇒1次床版内に中空PC鋼棒、桁全長に外ケーブルによる補強を併用

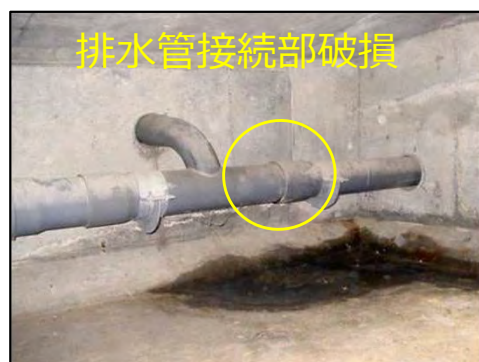
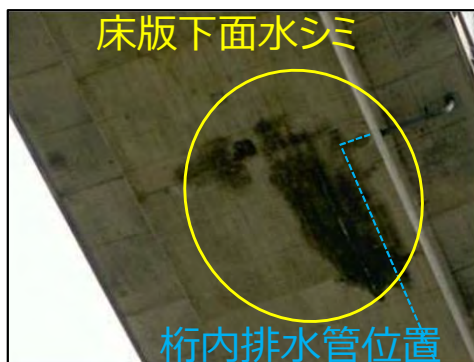
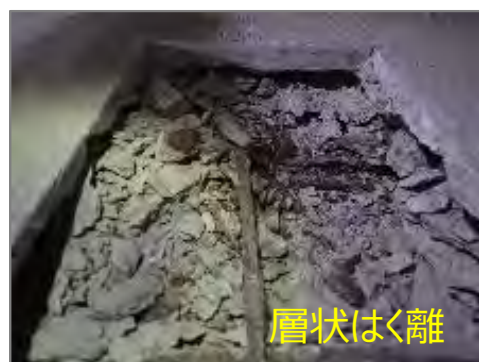
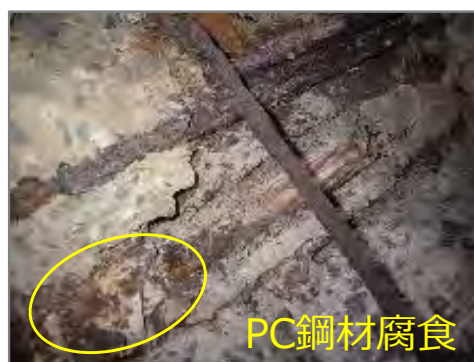
下床版 上面の損傷状況

- 箱桁内の排水管接続部からの漏水により塩害が生じ、下床版の一部が劣化
- 下床版の上側・下側鉄筋のほか、PC鋼材も腐食発生

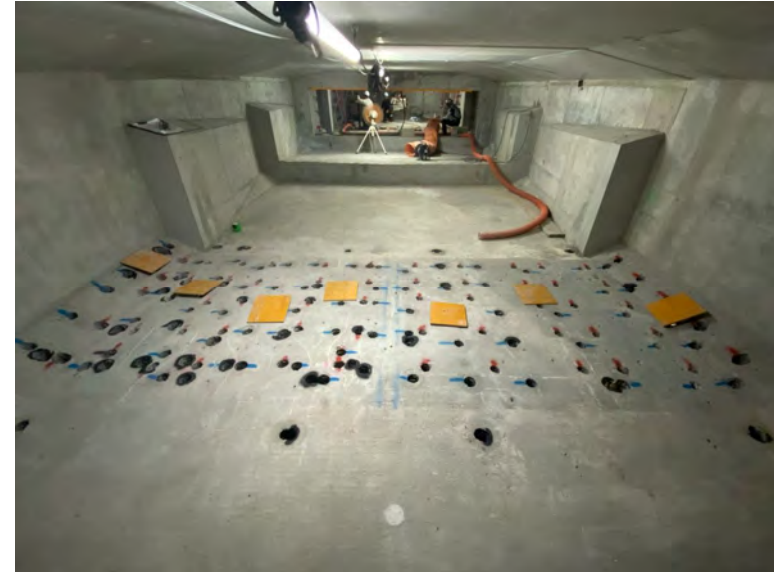
定着突起（削孔）

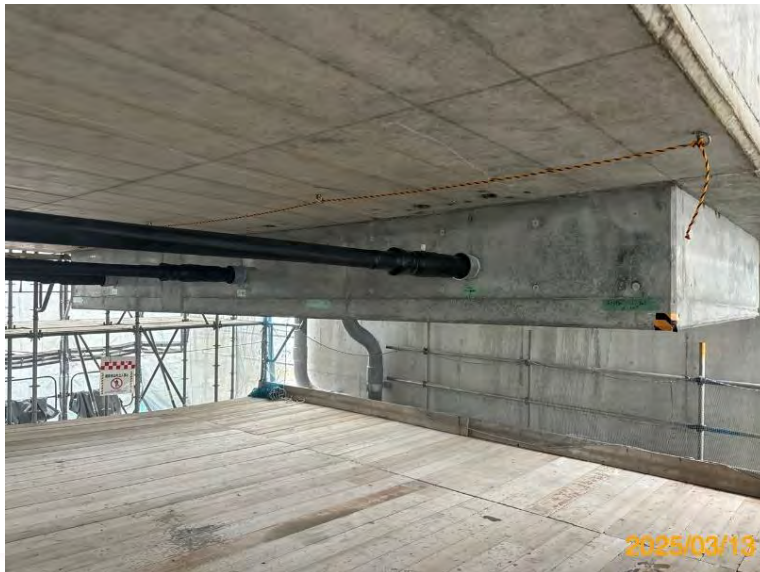
みち、ひと…未来へ。  
**NEXCO** 定着突起（桁外）  
西日本

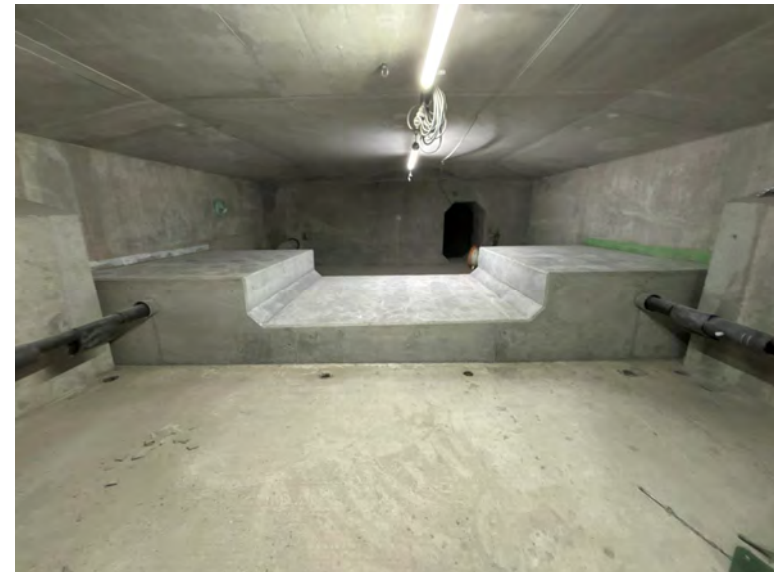
定着突起（桁内）

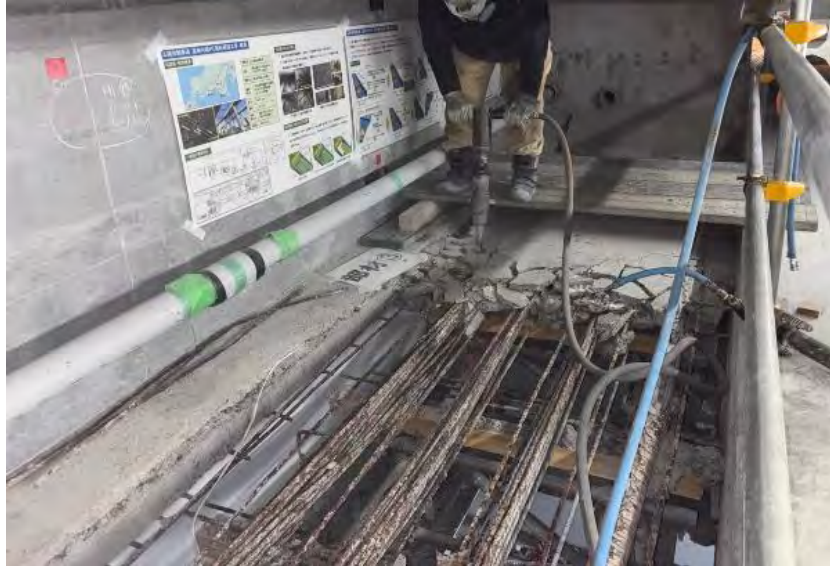
部材②撤去（ブレイカー）

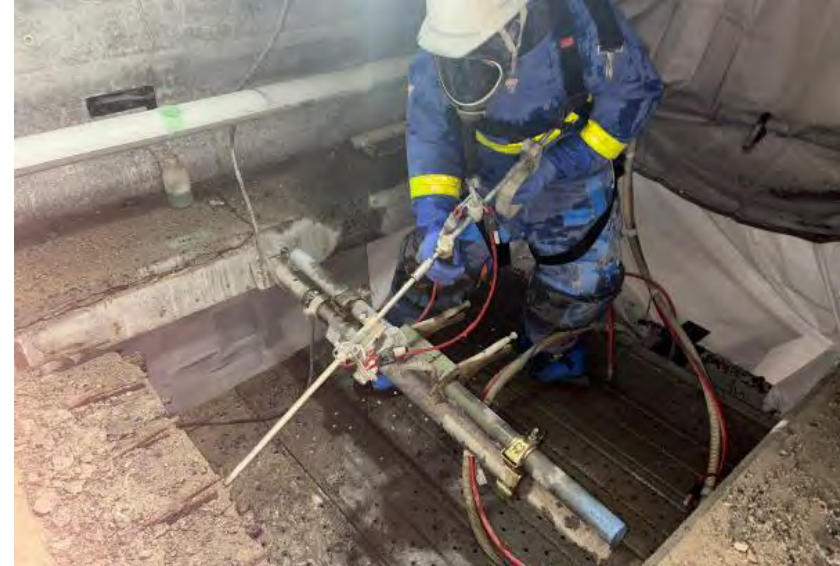
部材②撤去

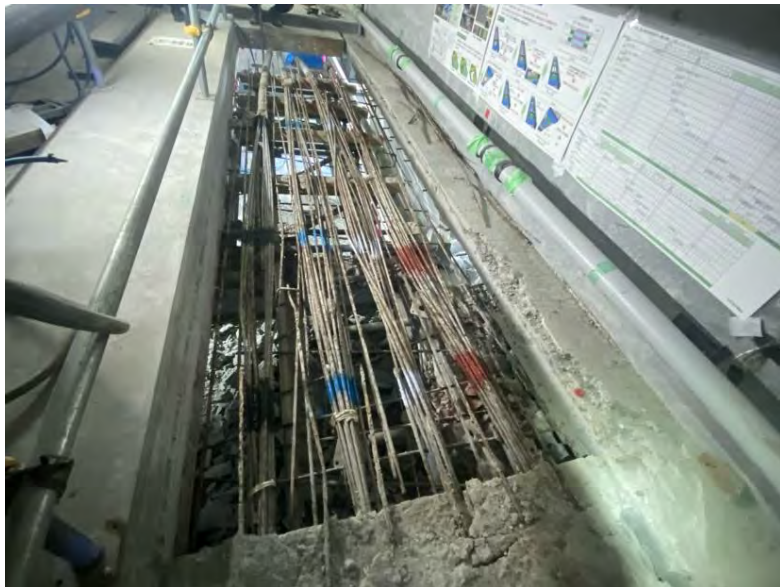
部材②撤去完了

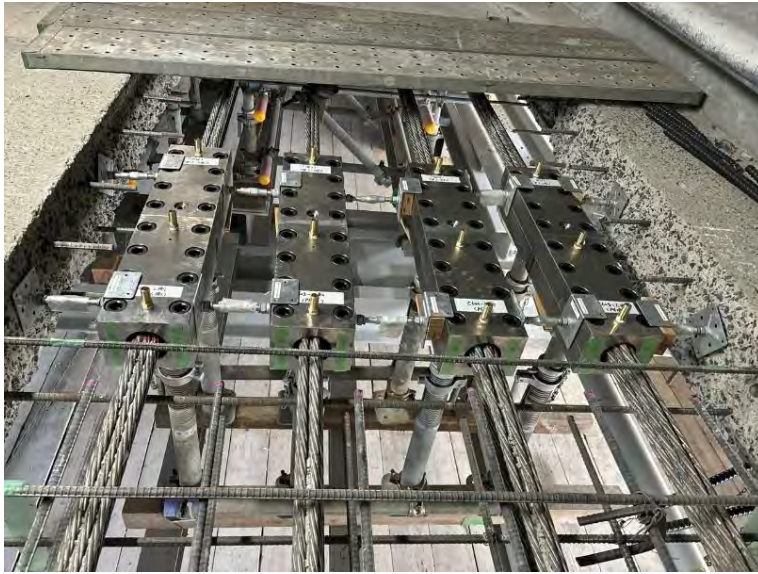
中間定着装置

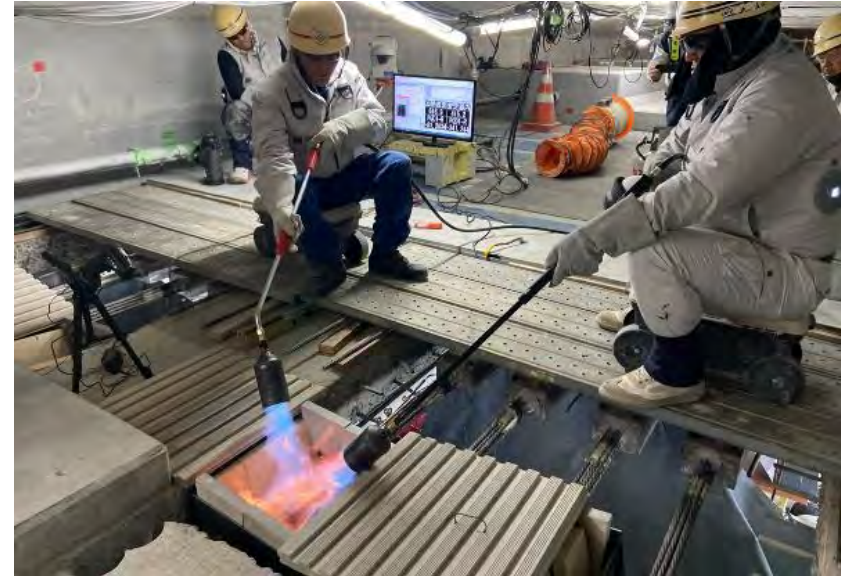
バーナーによる加熱

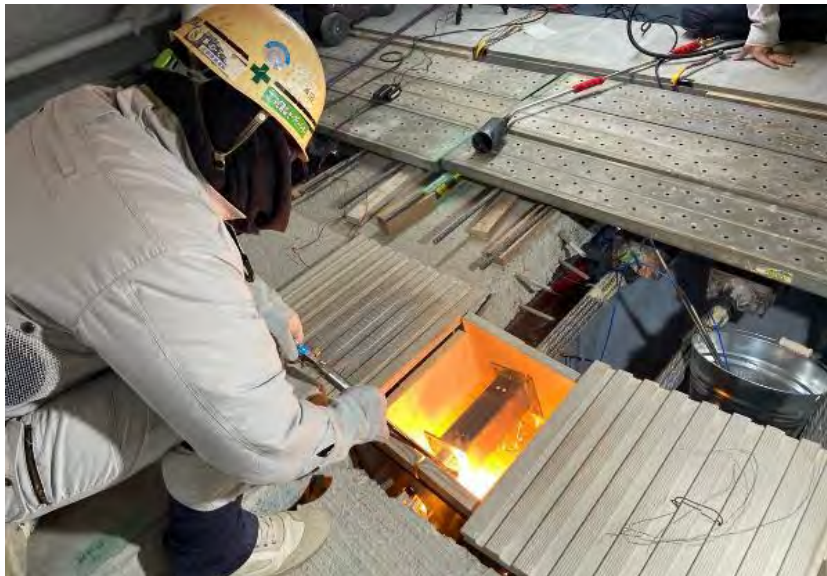
ガス切断

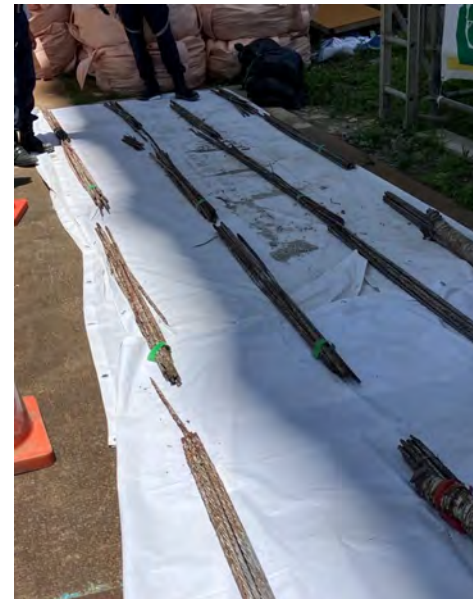
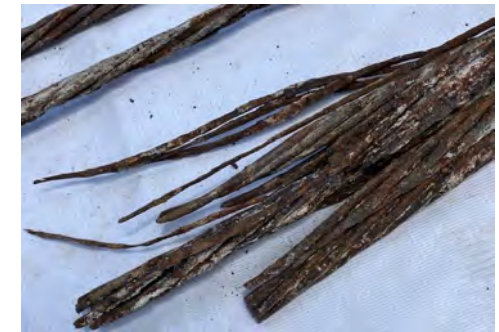
既設PC鋼材腐食状況

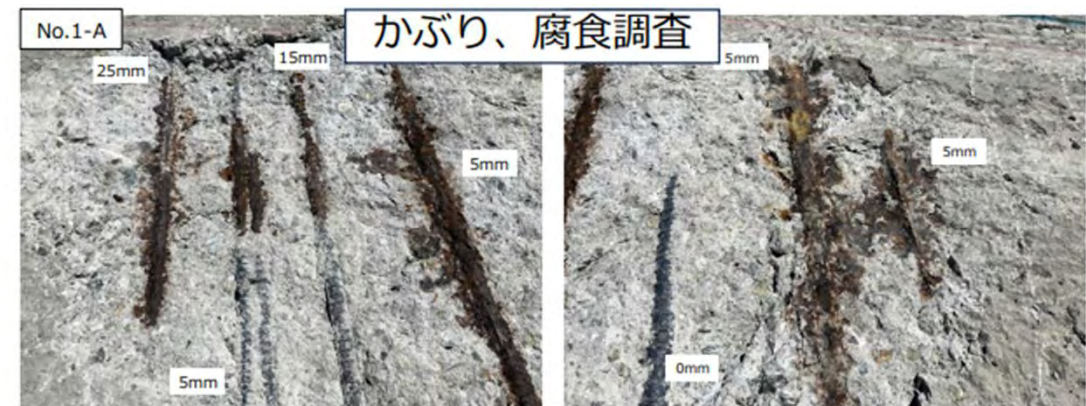
40mm未満での薄層施工にて鉄筋かぶり厚を確保することが可能な超速硬型のVFC(UHPFRC)を採用

- 高強度繊維補強セメント系複合材料VFC(Very high strength Fiber reinforced Cementitious composite)
- 圧縮強度が60N/mm<sup>2</sup>以上であり、ひび割れ発生後に繊維による引張分担(架橋効果)を期待できる材料
- 薄層で床版補修・補強が可能

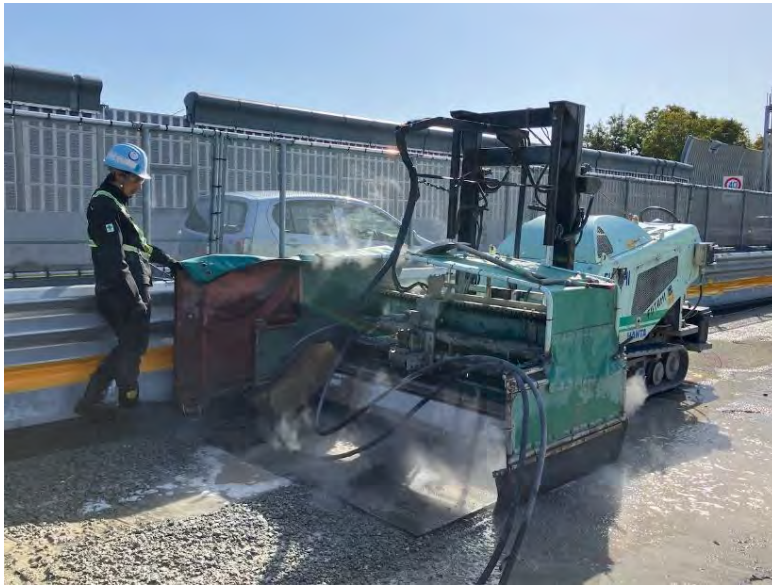
WJはつり施工

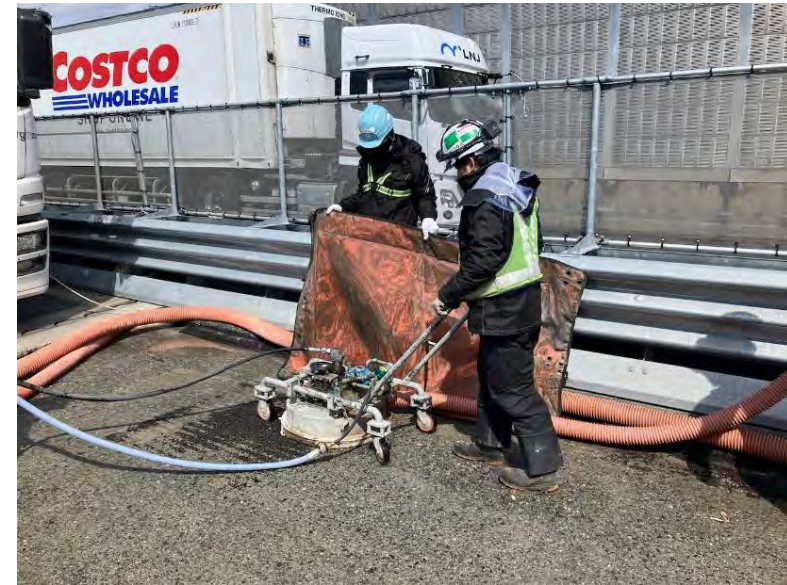
WJ表面処理施工

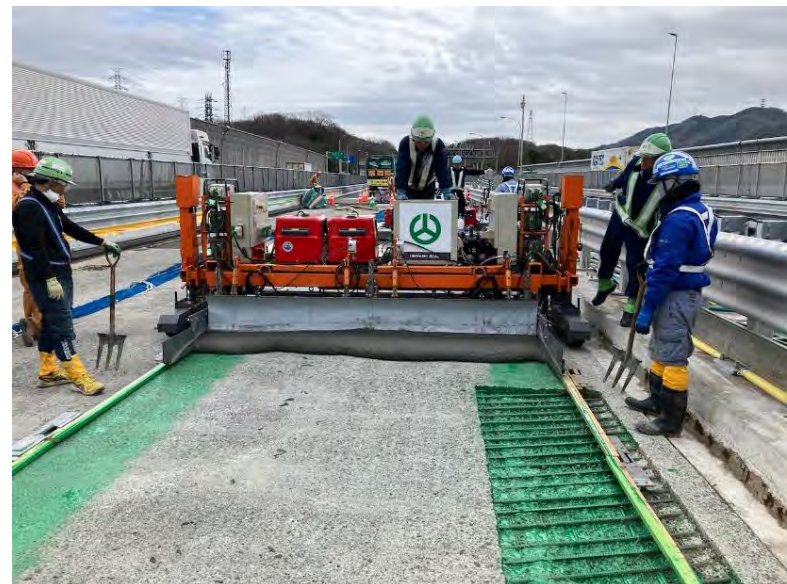
機械打設

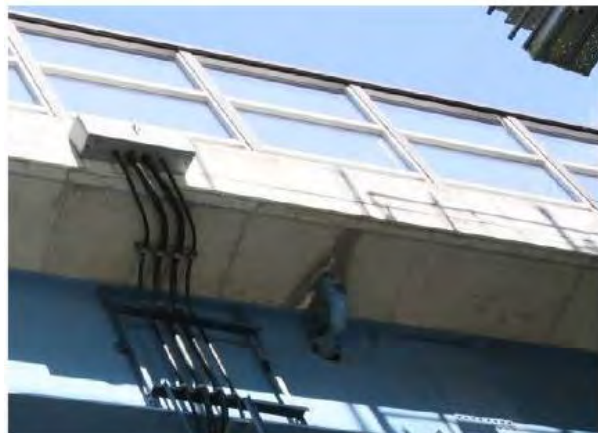
排水桷からの漏水

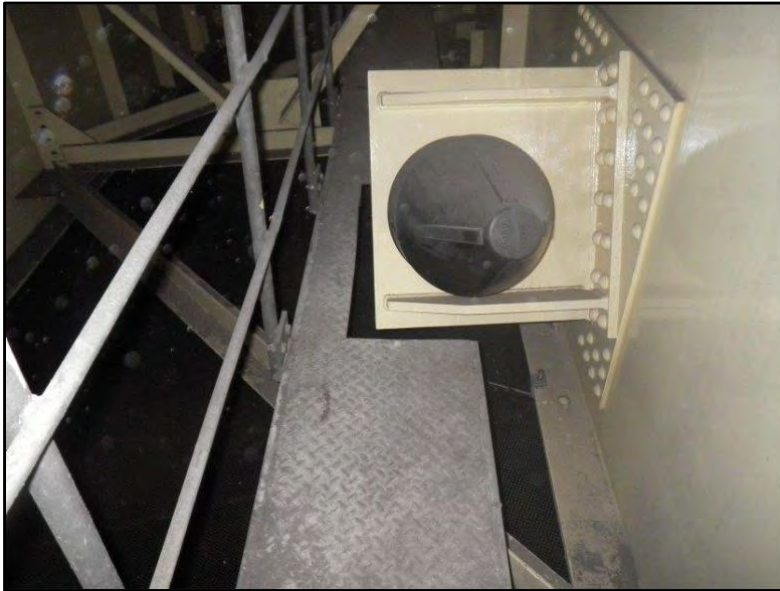
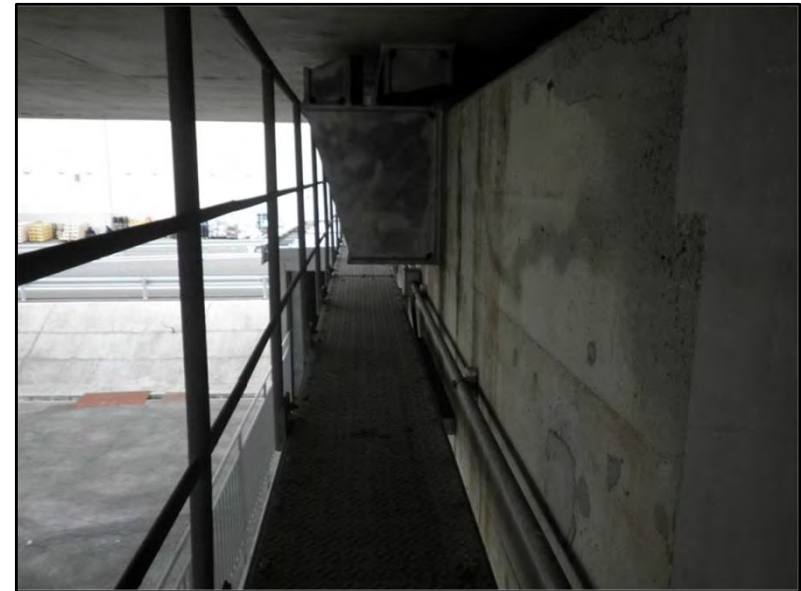
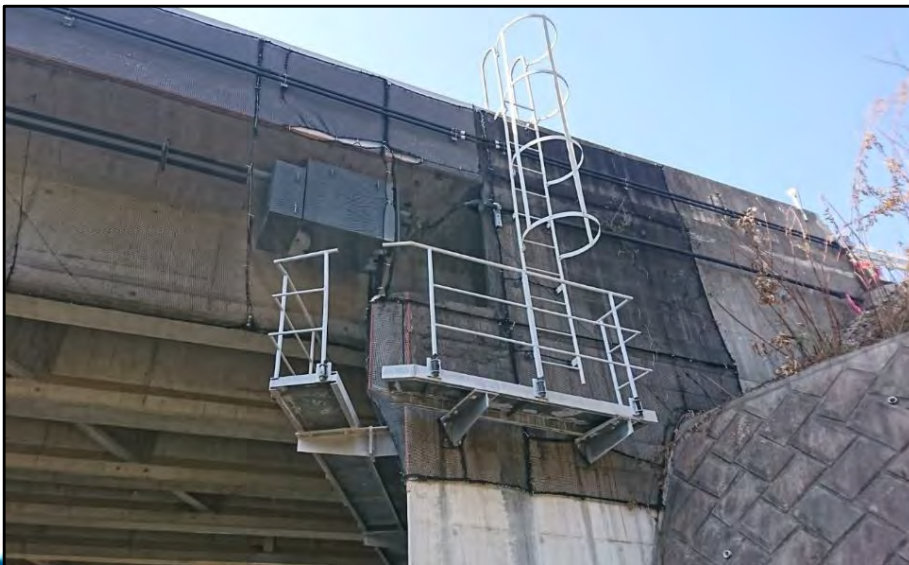
## ■検査路(悪い例)

⇒点検・作業を考慮した工夫や  
空間設計を！
