# コンクリート構造物のメンテ ナンス

(開業後 1 5 4 年の鉄道の経験から)

石 橋 忠 良

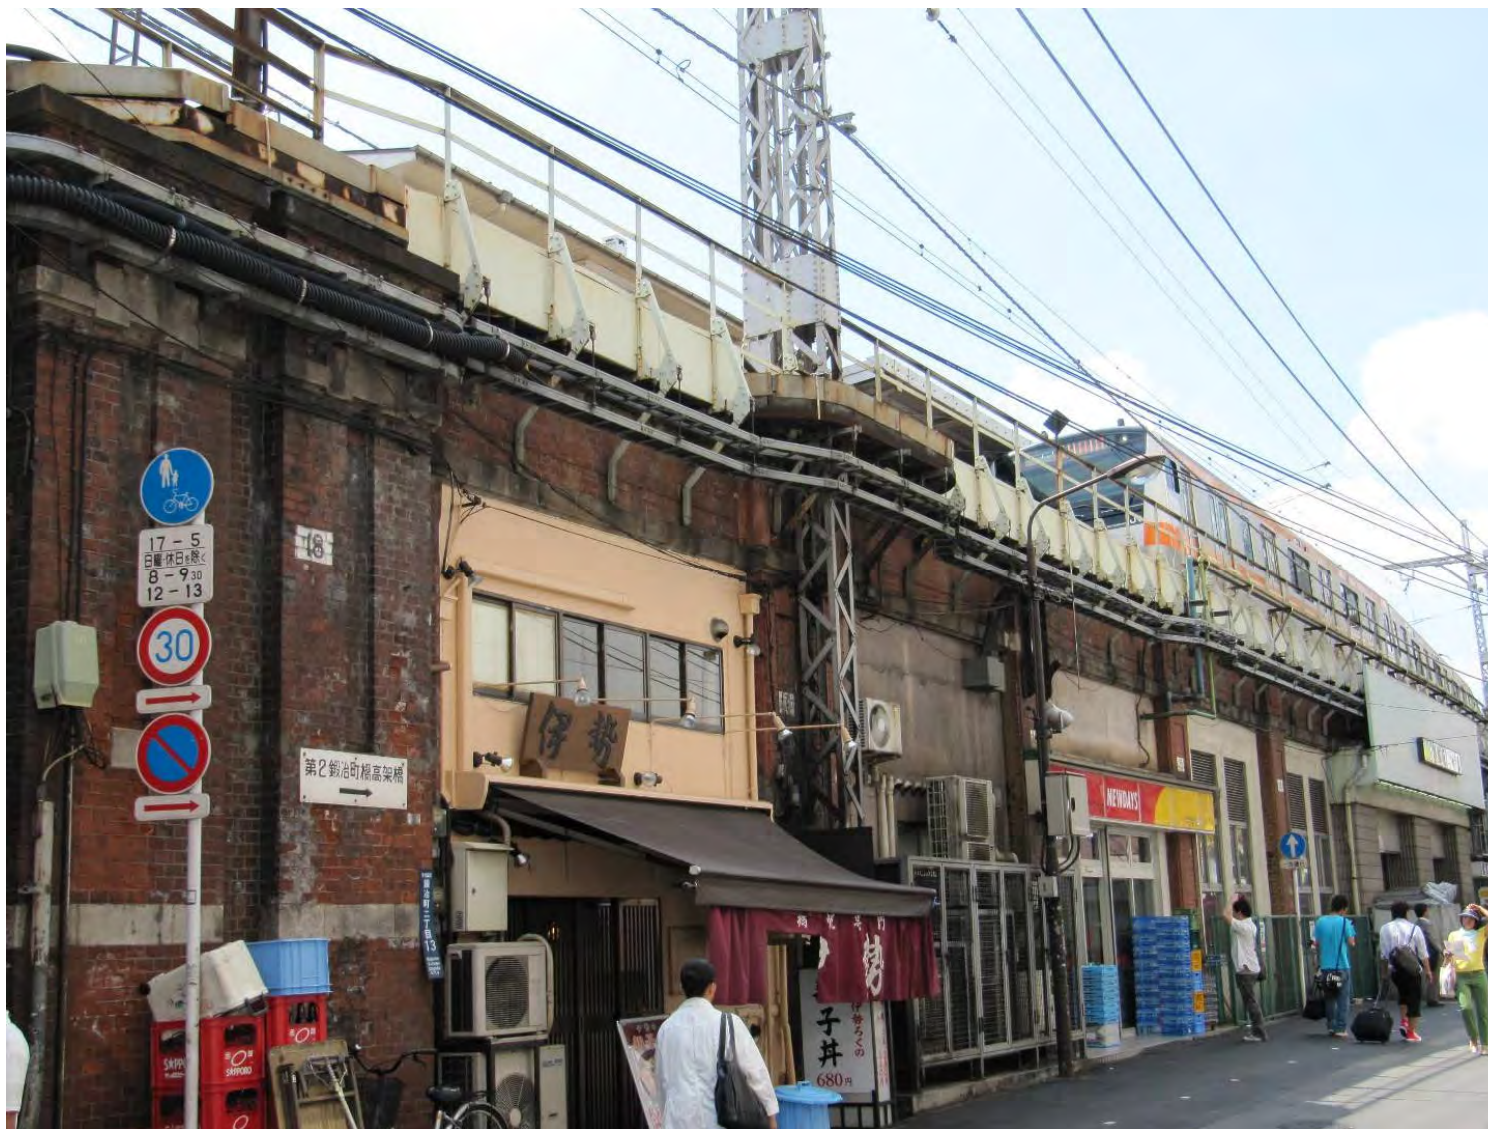
# JR中央線神田駅付近RC高架橋

1919年完成(RC高架橋だが、レンガで化粧されている)

経年: 107年

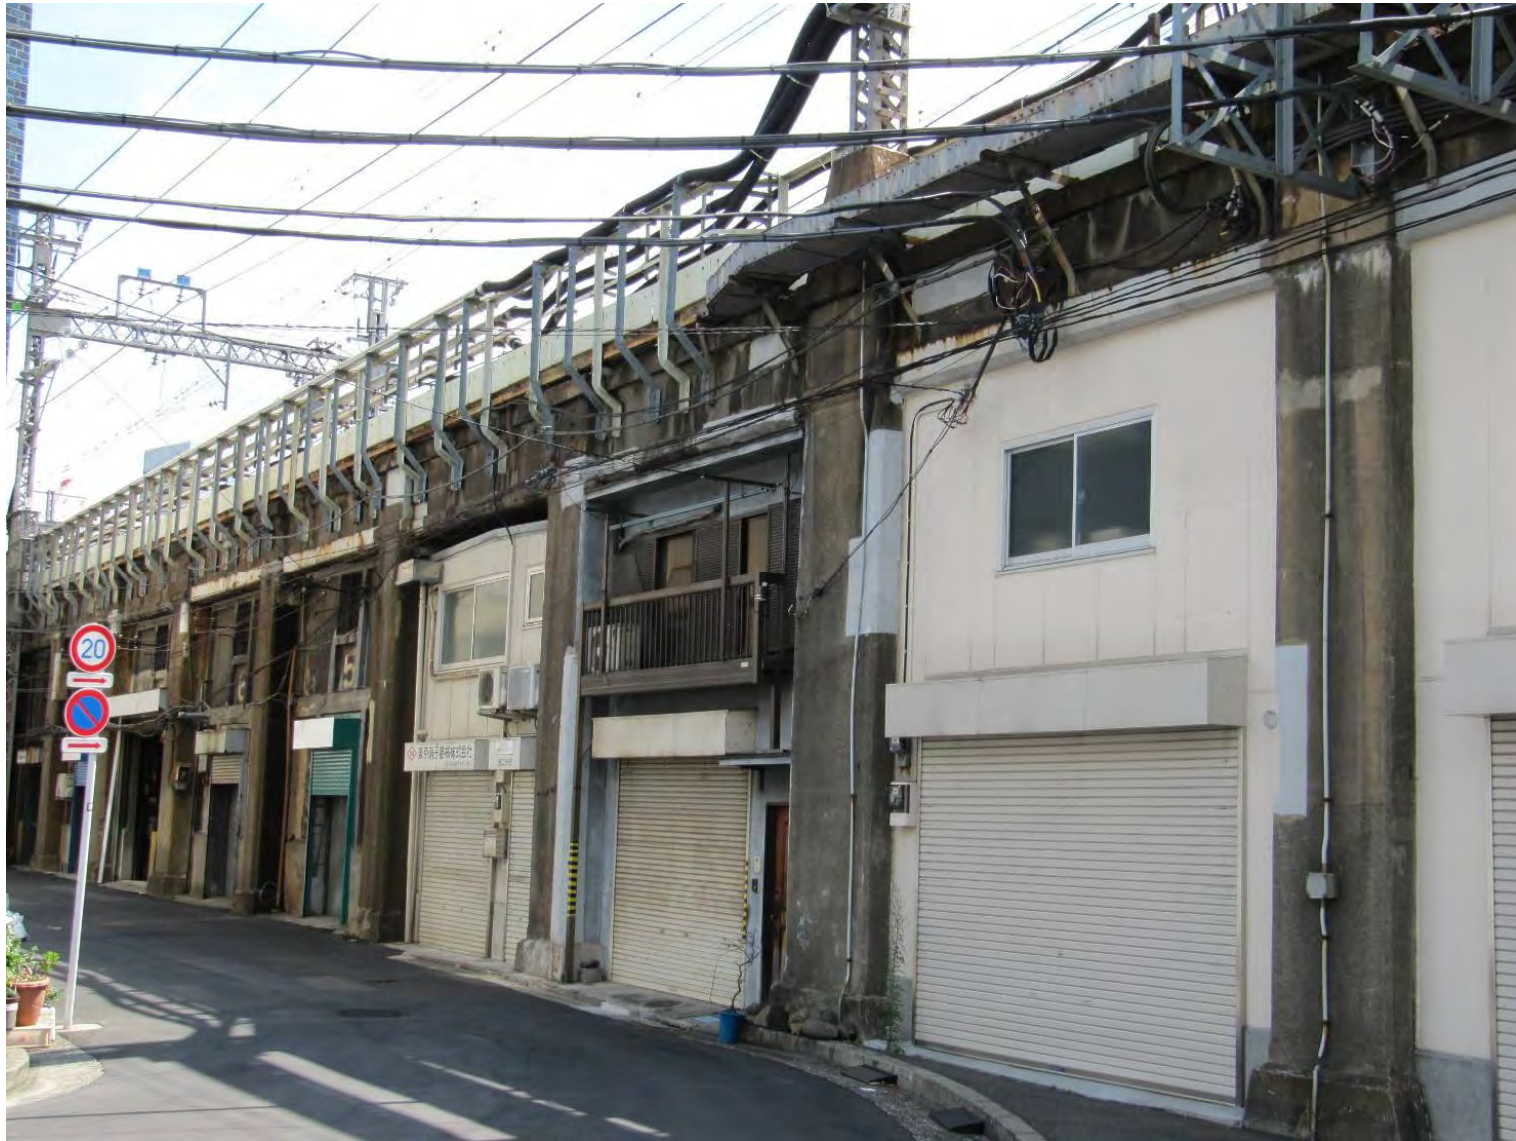
# JR京浜東北線 神田・秋葉原間ラーメン高架橋

1925年完成(RCラーメン高架橋)

経年:101年

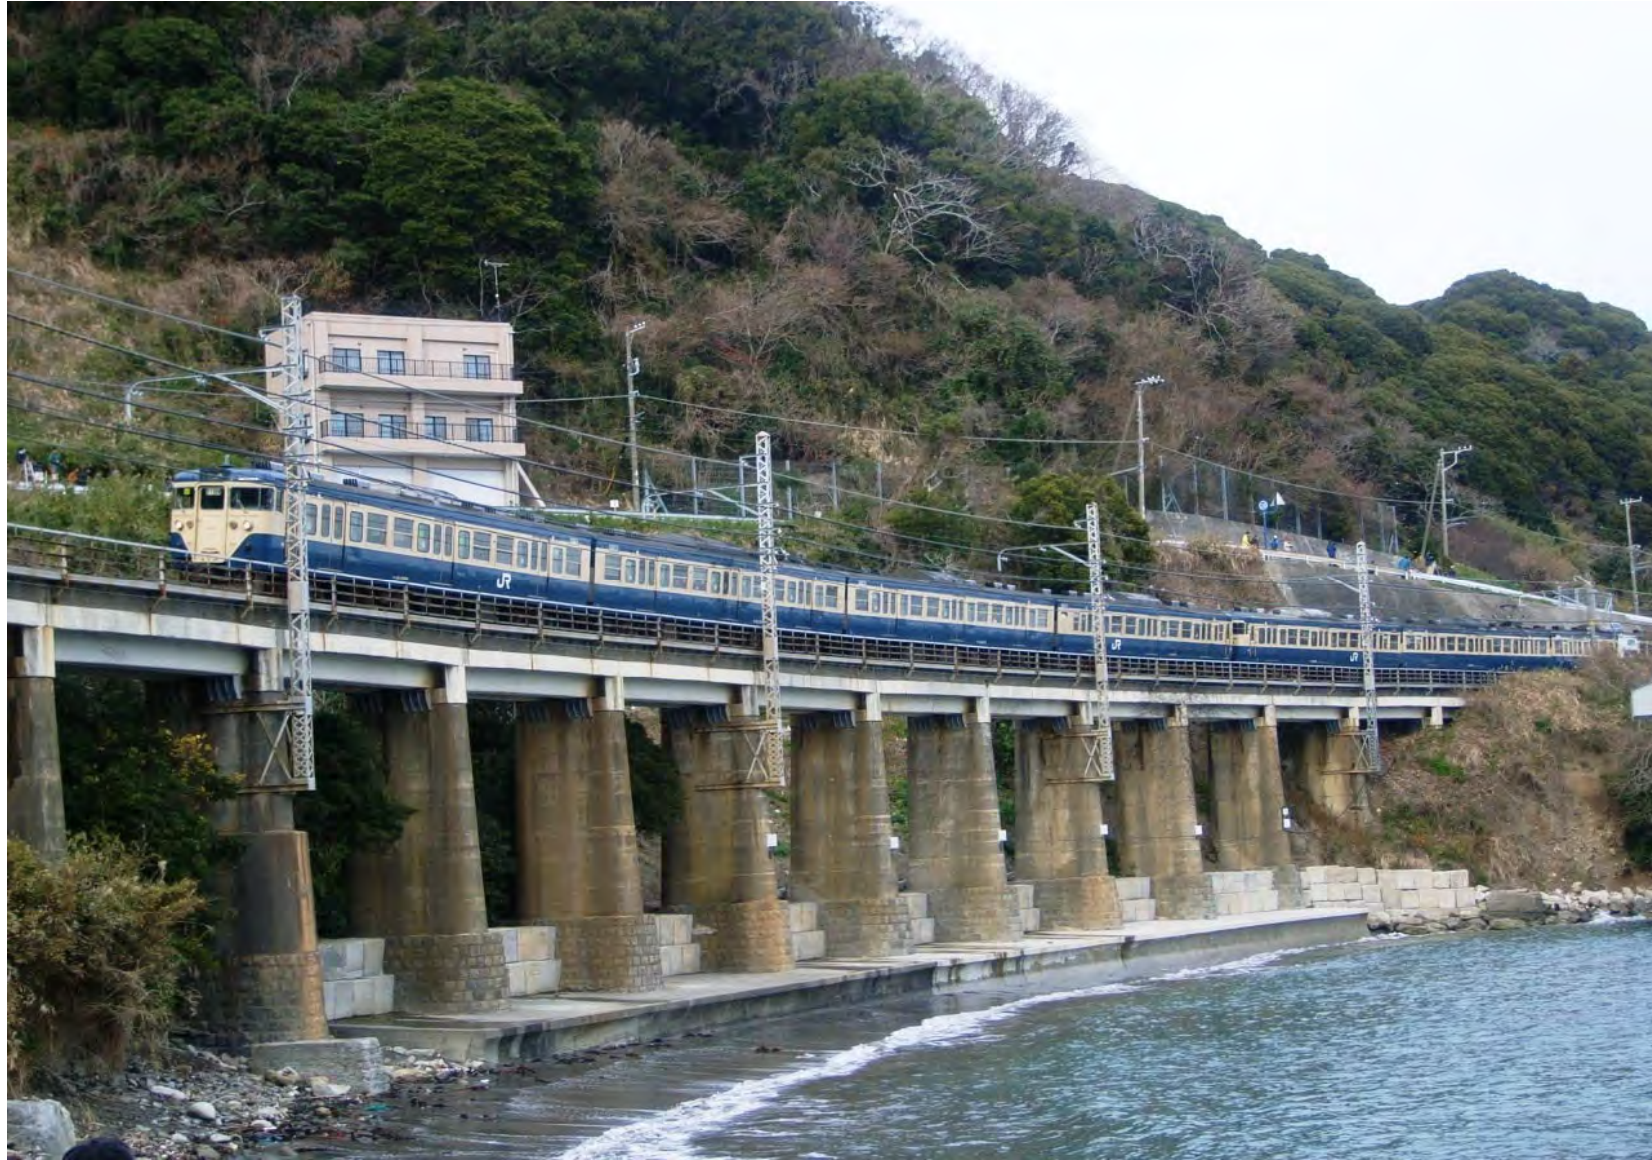
# JR内房線 江見・太海間山生橋りょう

1920年完成(日本初の本格的なRC鉄道橋りょう)

経年:106年

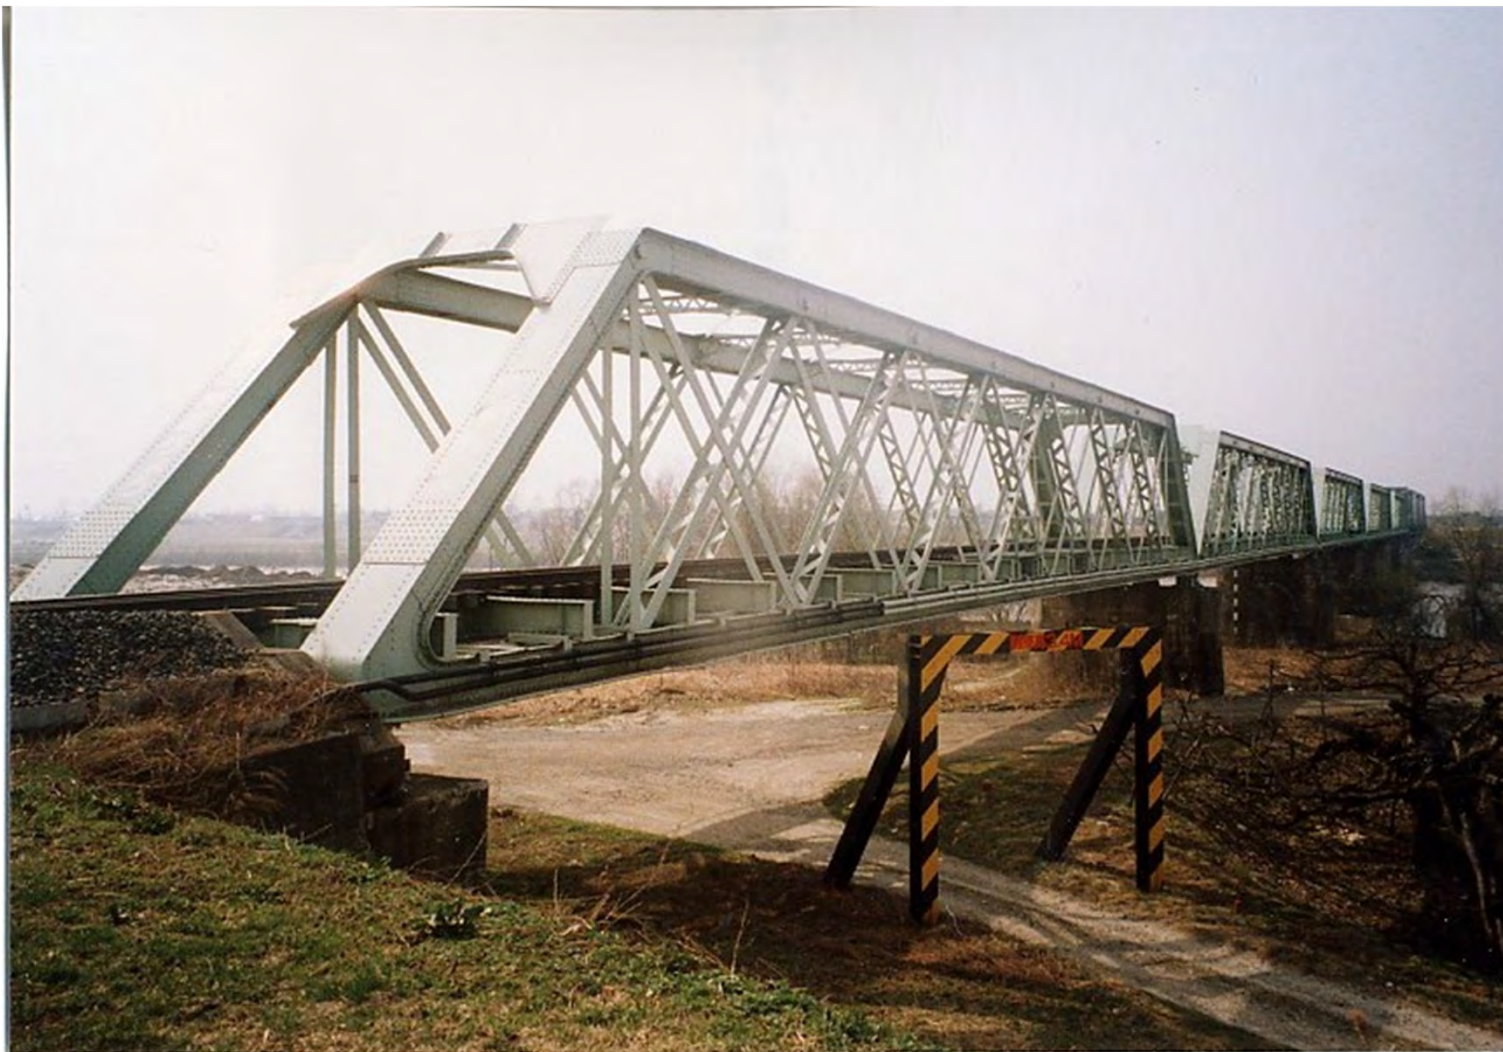
## JR左沢線最上川橋梁(イギリス式ピントラス)

Patent Shaft & Axletree社 1886年製作 153ft(46.7m)

錬鉄製のため加熱短縮に適さない

経年:140年

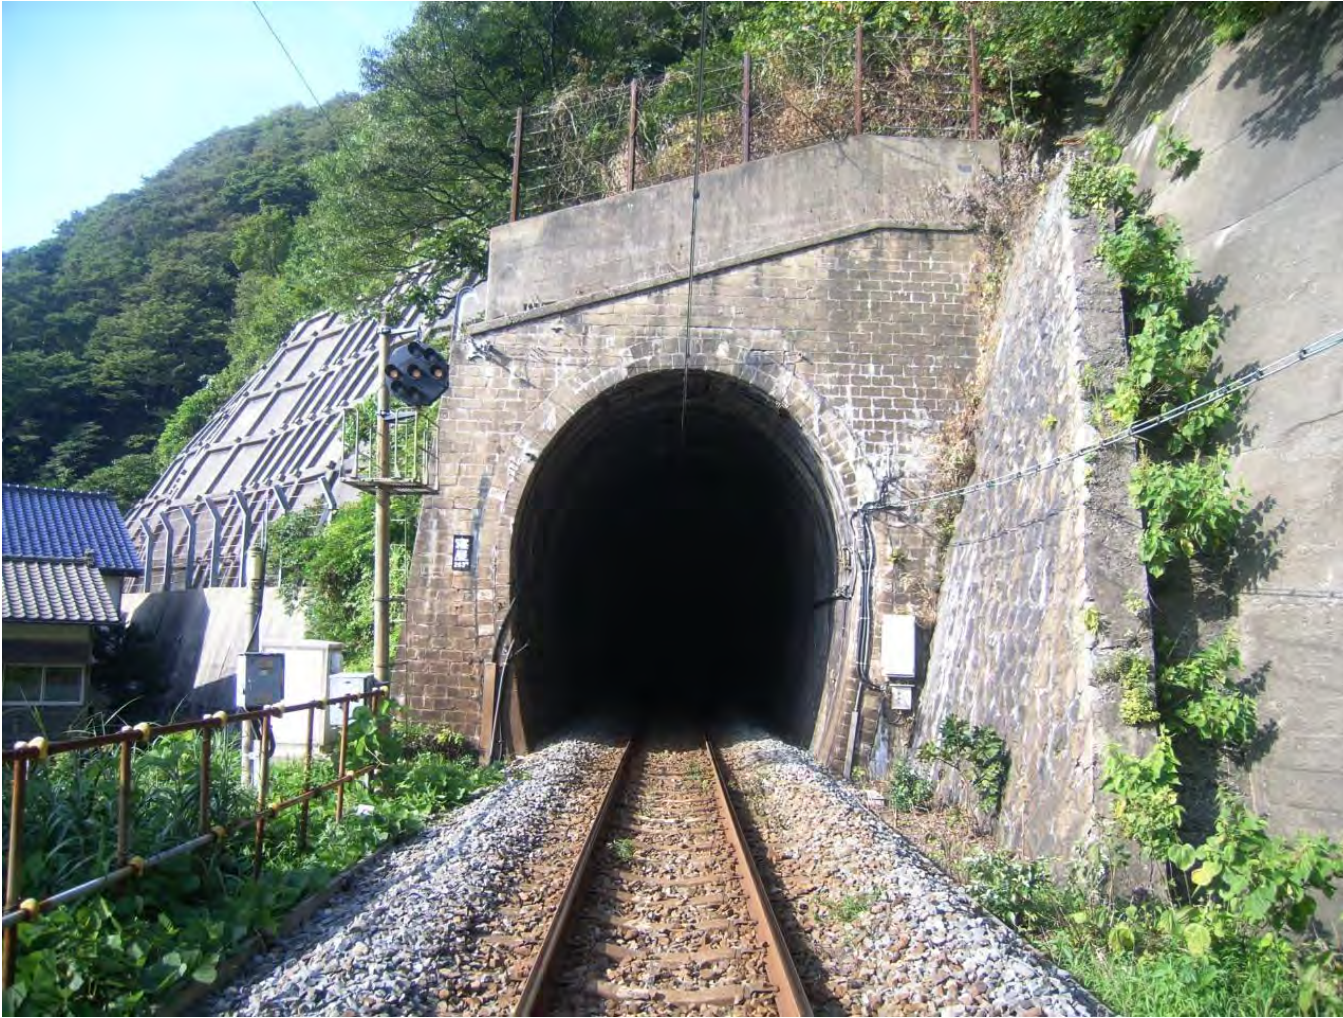
# JR羽越本線 越後寒川・勝木間寝屋トンネル (コンクリートブロック造トンネル)

覆工状態

1924年建造 全長:263.24m  
経年:102年

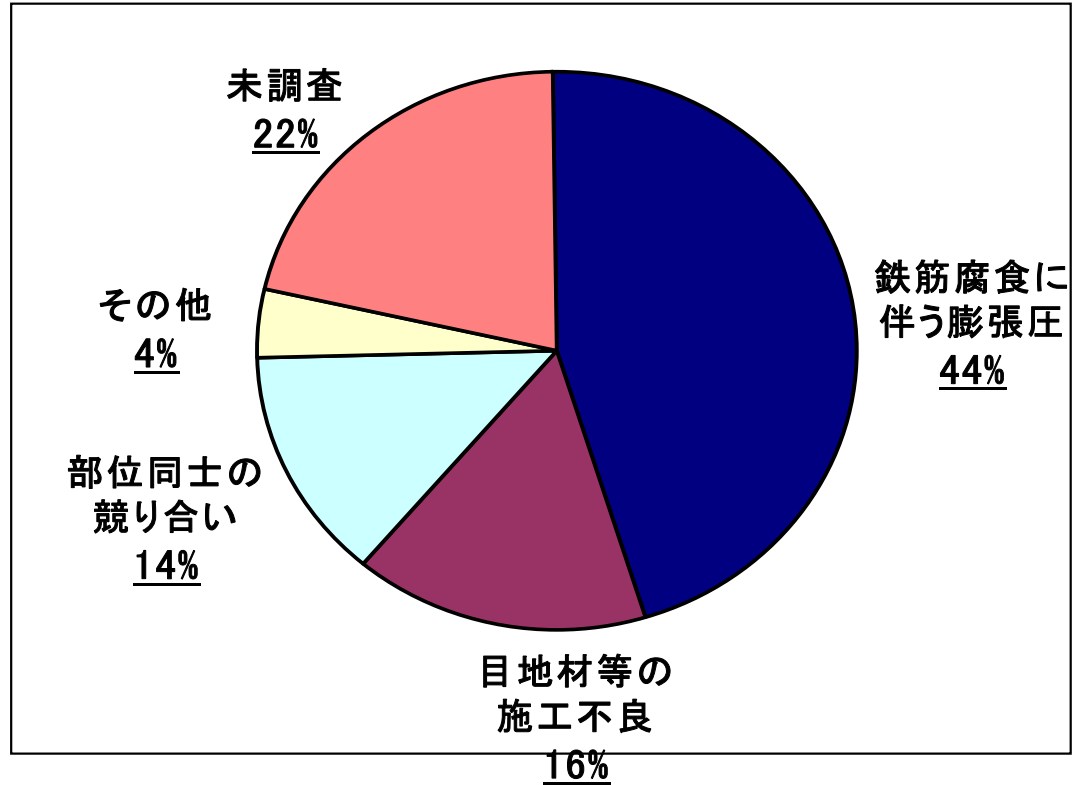
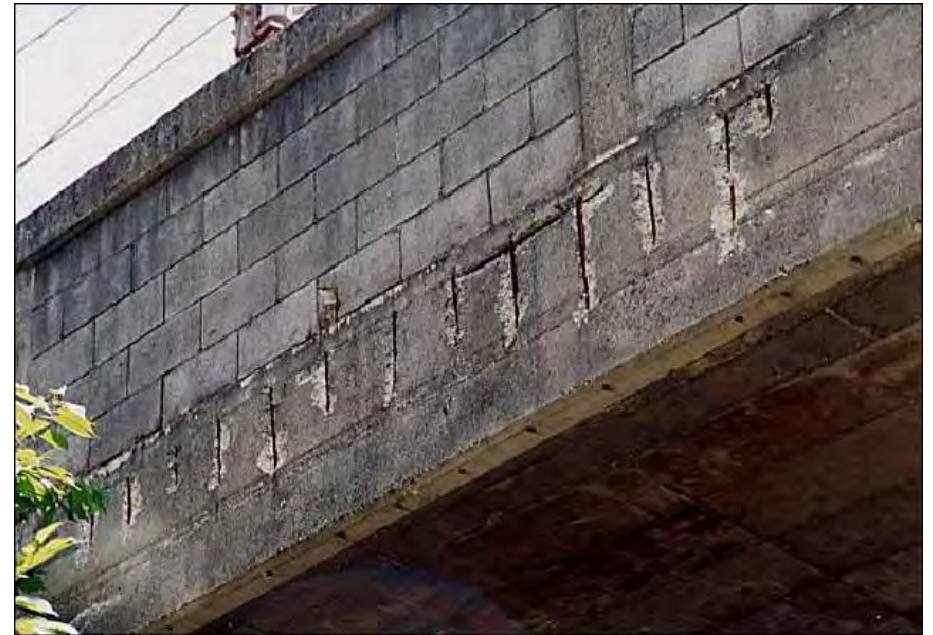
# コンクリート片の剥落原因

コンクリート片剥落原因（1999.7～2001.1）

鉄筋腐食に伴う膨張圧

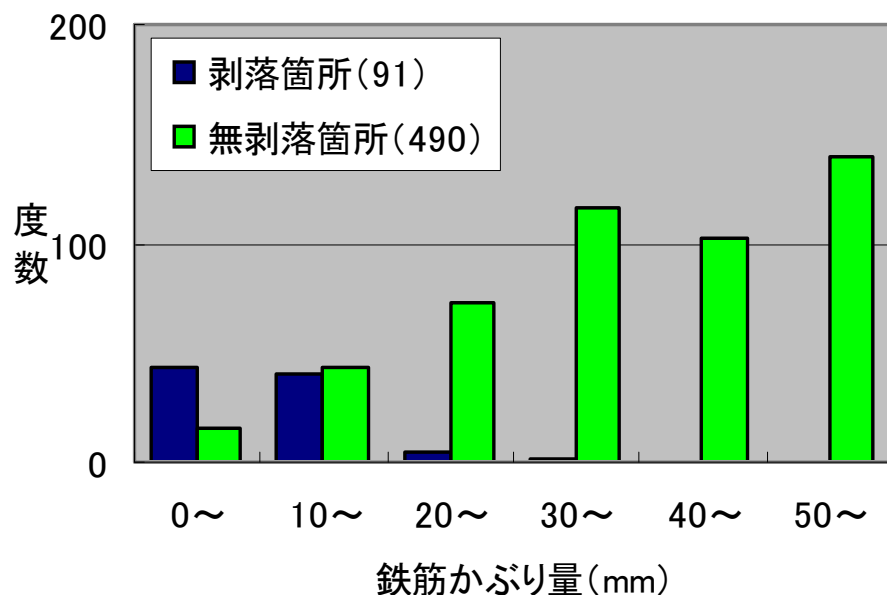
## コンクリート片剥落と鉄筋かぶり量

**コンクリート片剥落箇所は、かぶり、中性化残りとも  
極端に小さくなっている**

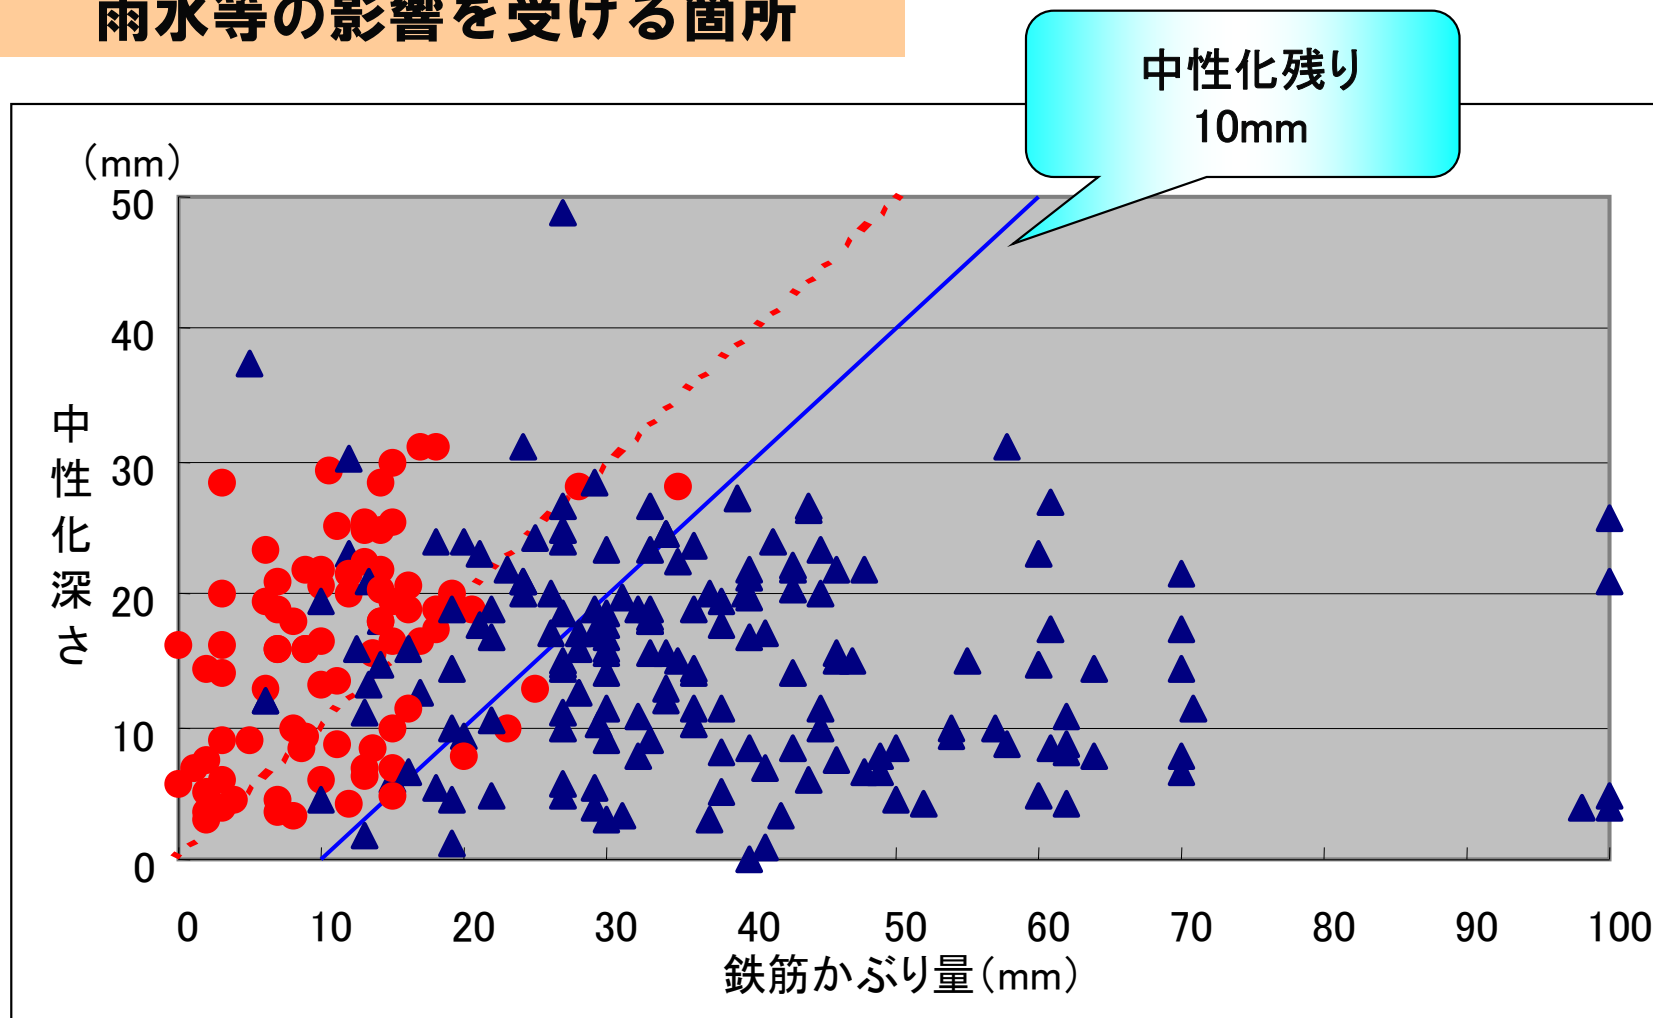
# コンクリート片の剥落と 中性化残り・雨水等の影響

雨水等の影響を受ける箇所

● コンクリート剥落箇所  
▲ コンクリート無剥落箇所

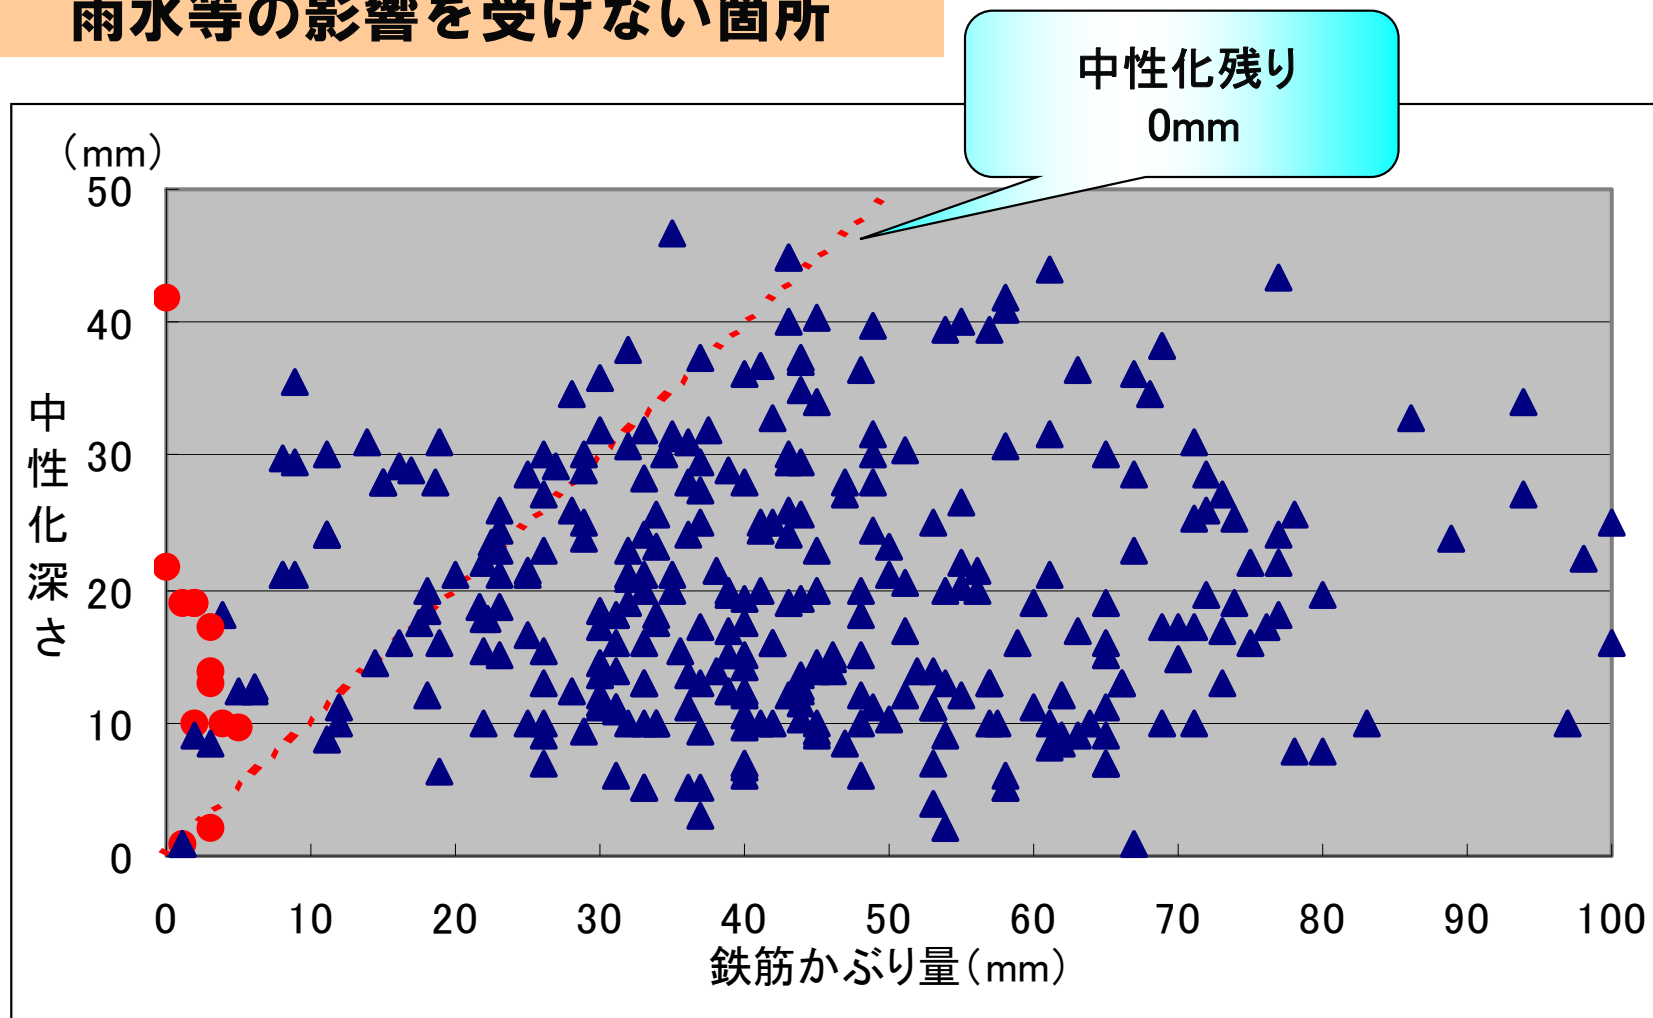
# コンクリート片の剥落と 中性化残り・雨水等の影響

雨水等の影響を受けない箇所

- コンクリート剥落箇所
- ▲ コンクリート無剥落箇所

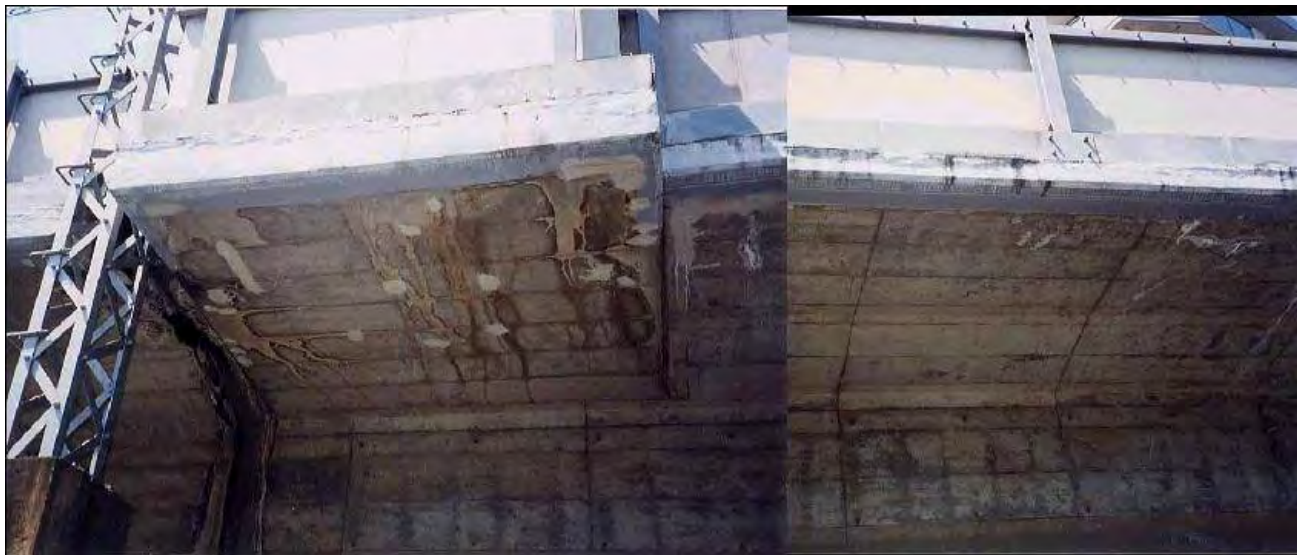
張出しスラブ下面  
(左：水切りなし、右：水切りあり)

**雨水等の影響**を受ける箇所で  
コンクリート片の剥落が生じている

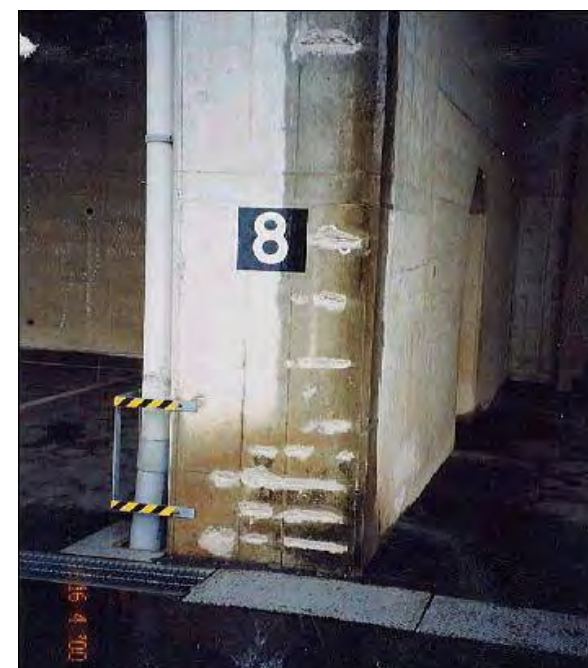
桁受け部の柱

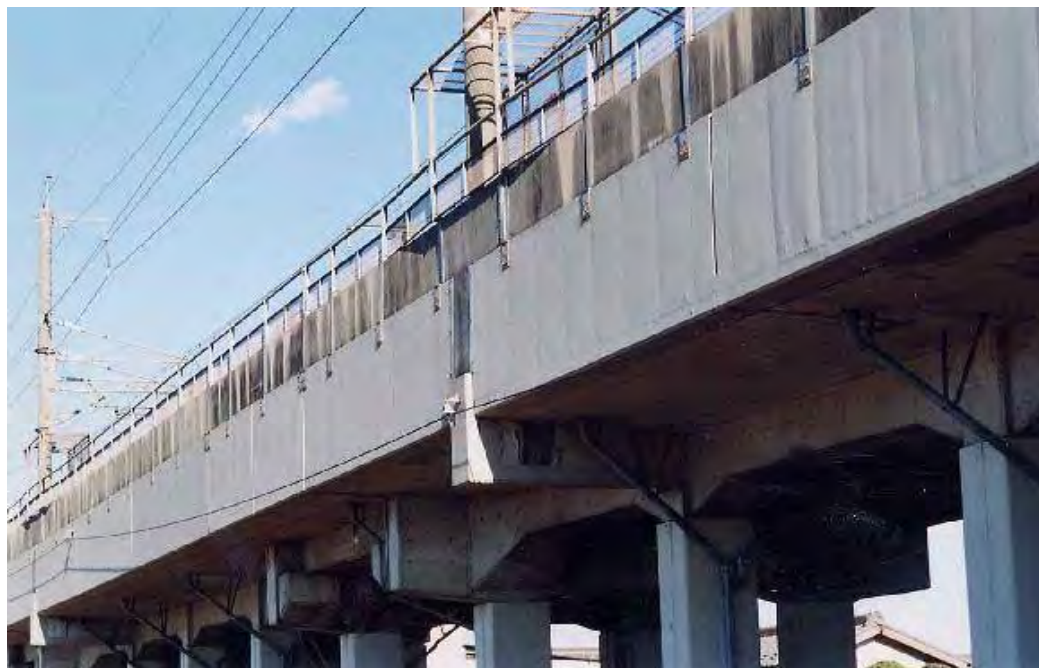
## ・・・表面被覆工（メッシュ入り）

《高欄・張出しスラブ下面での表面被覆工法》

- ・実績のある表面被覆工法の中で10年以上機能を果たしている工法を採用
- ・それ以外の工法:  
10年以上の品質保証、表面被覆工法の規格などを満足することが条件

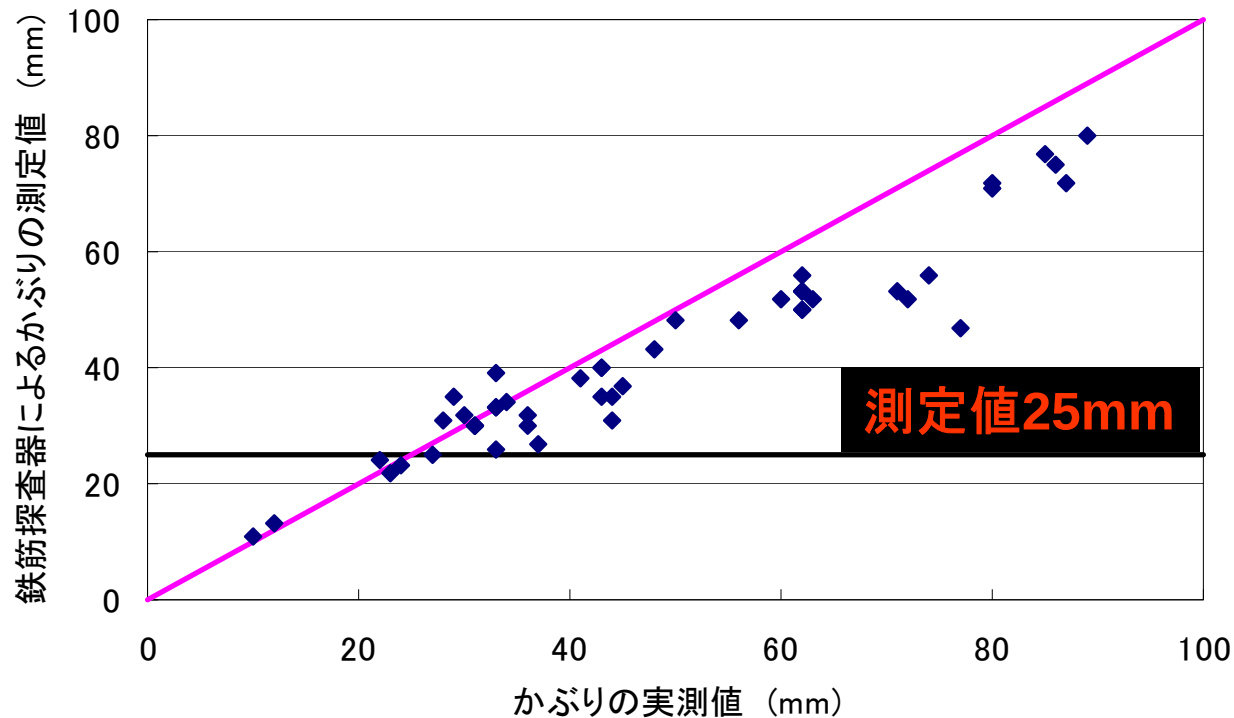
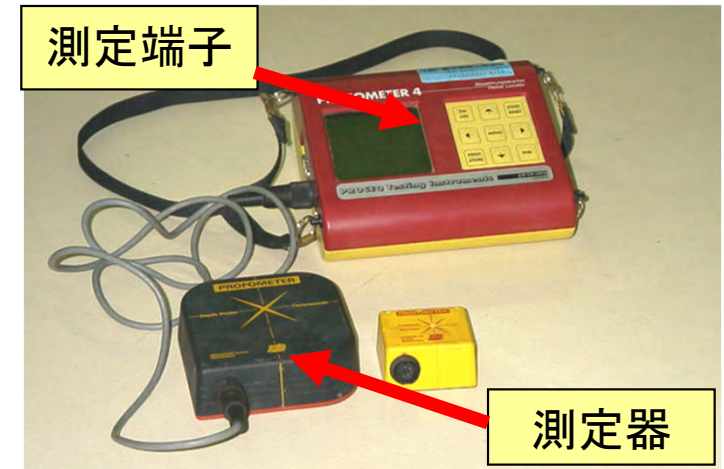
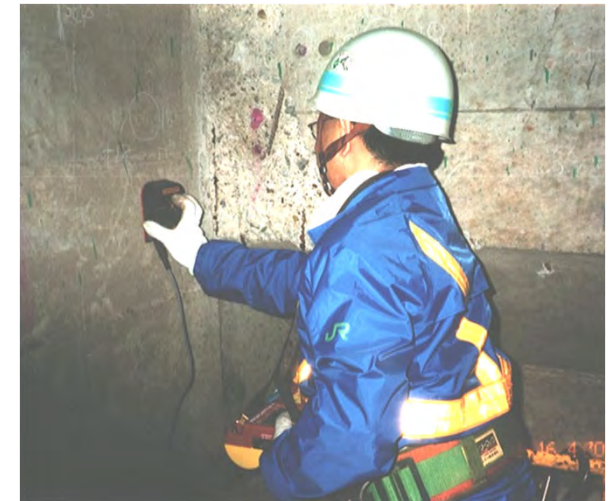
## 鉄筋探査器によるかぶりの非破壊検査

非破壊検査においては、測定機の精度を  
勘案して判定基準値を設定すること。

(ex.新設時はプロフォメータの場合25mm未満で不合格)

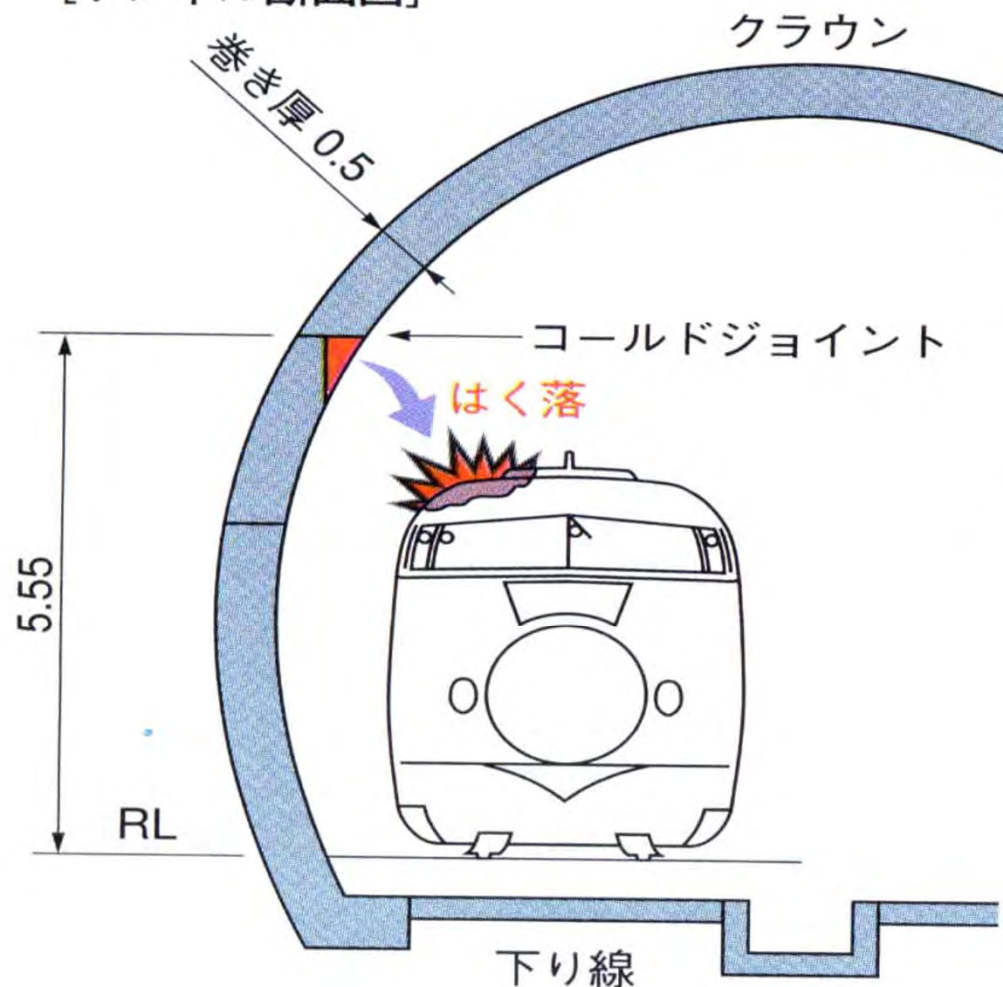
[トンネル断面図]

## ●コンクリートはく落部分の概要

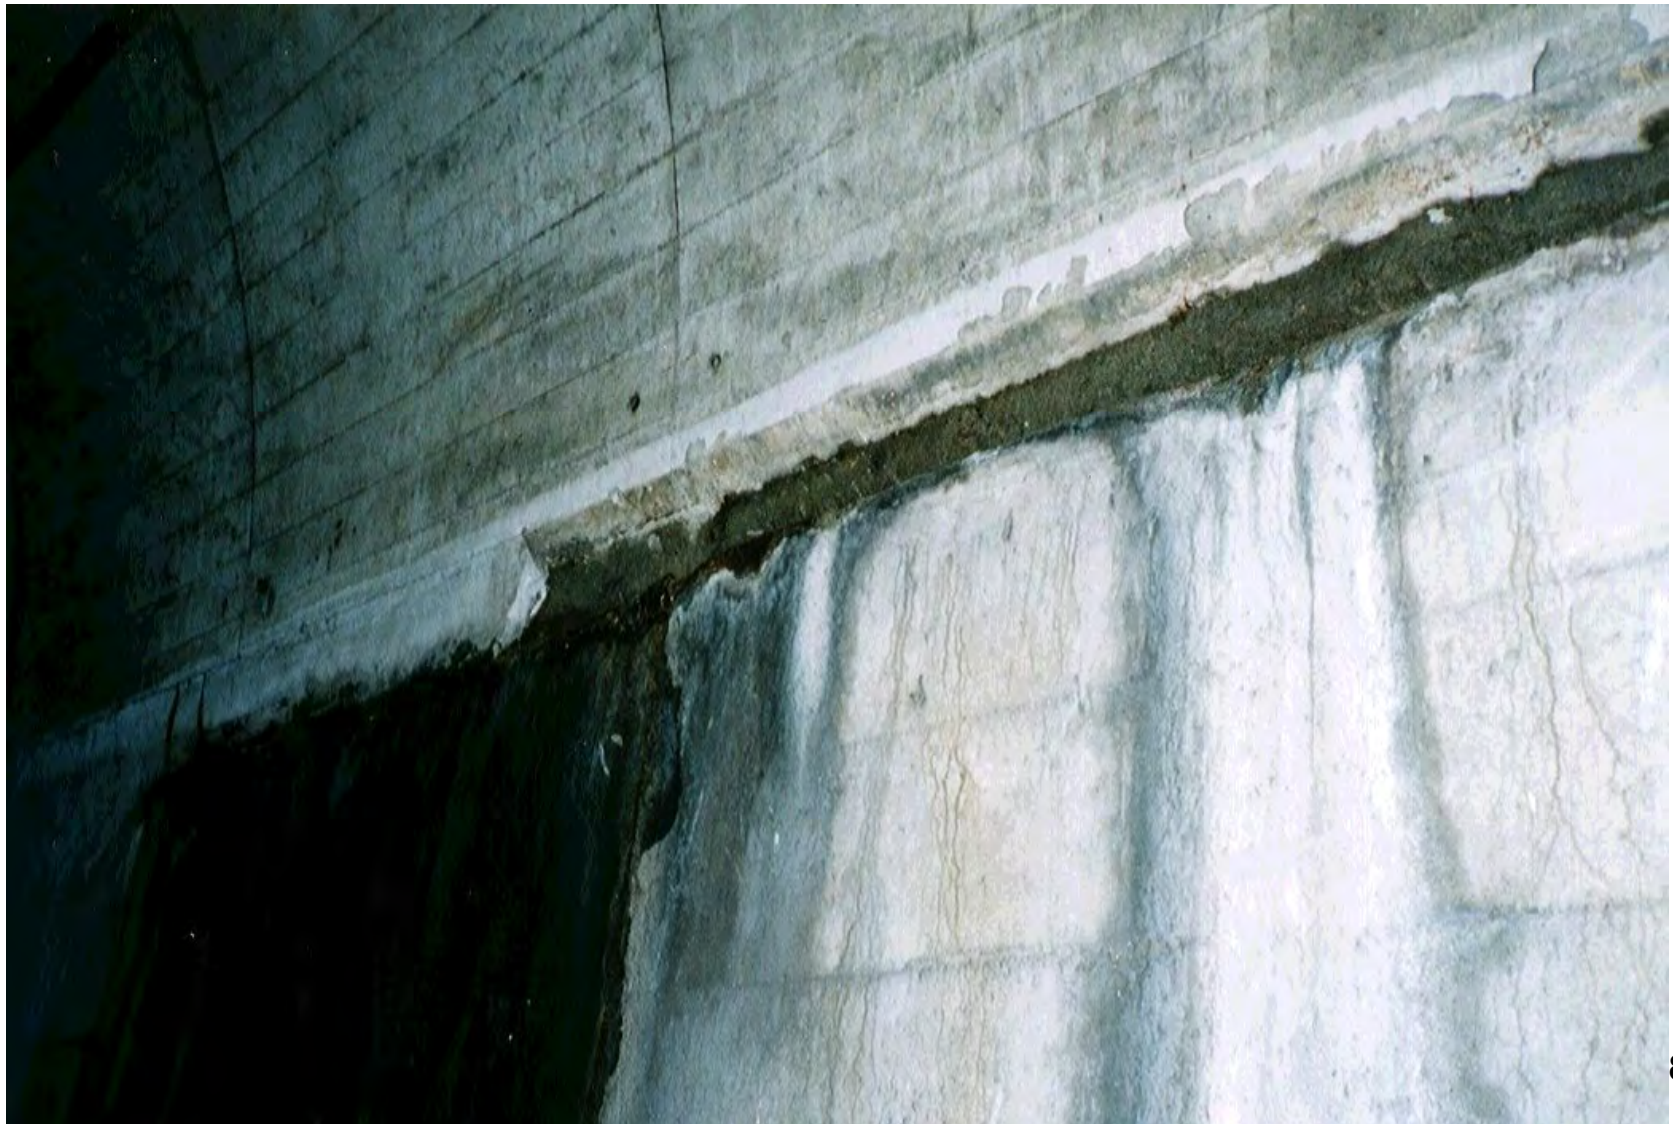
# 覆工コンクリートの剥落事例

## トンネルせめ部の剥落（下部をあとから施工）

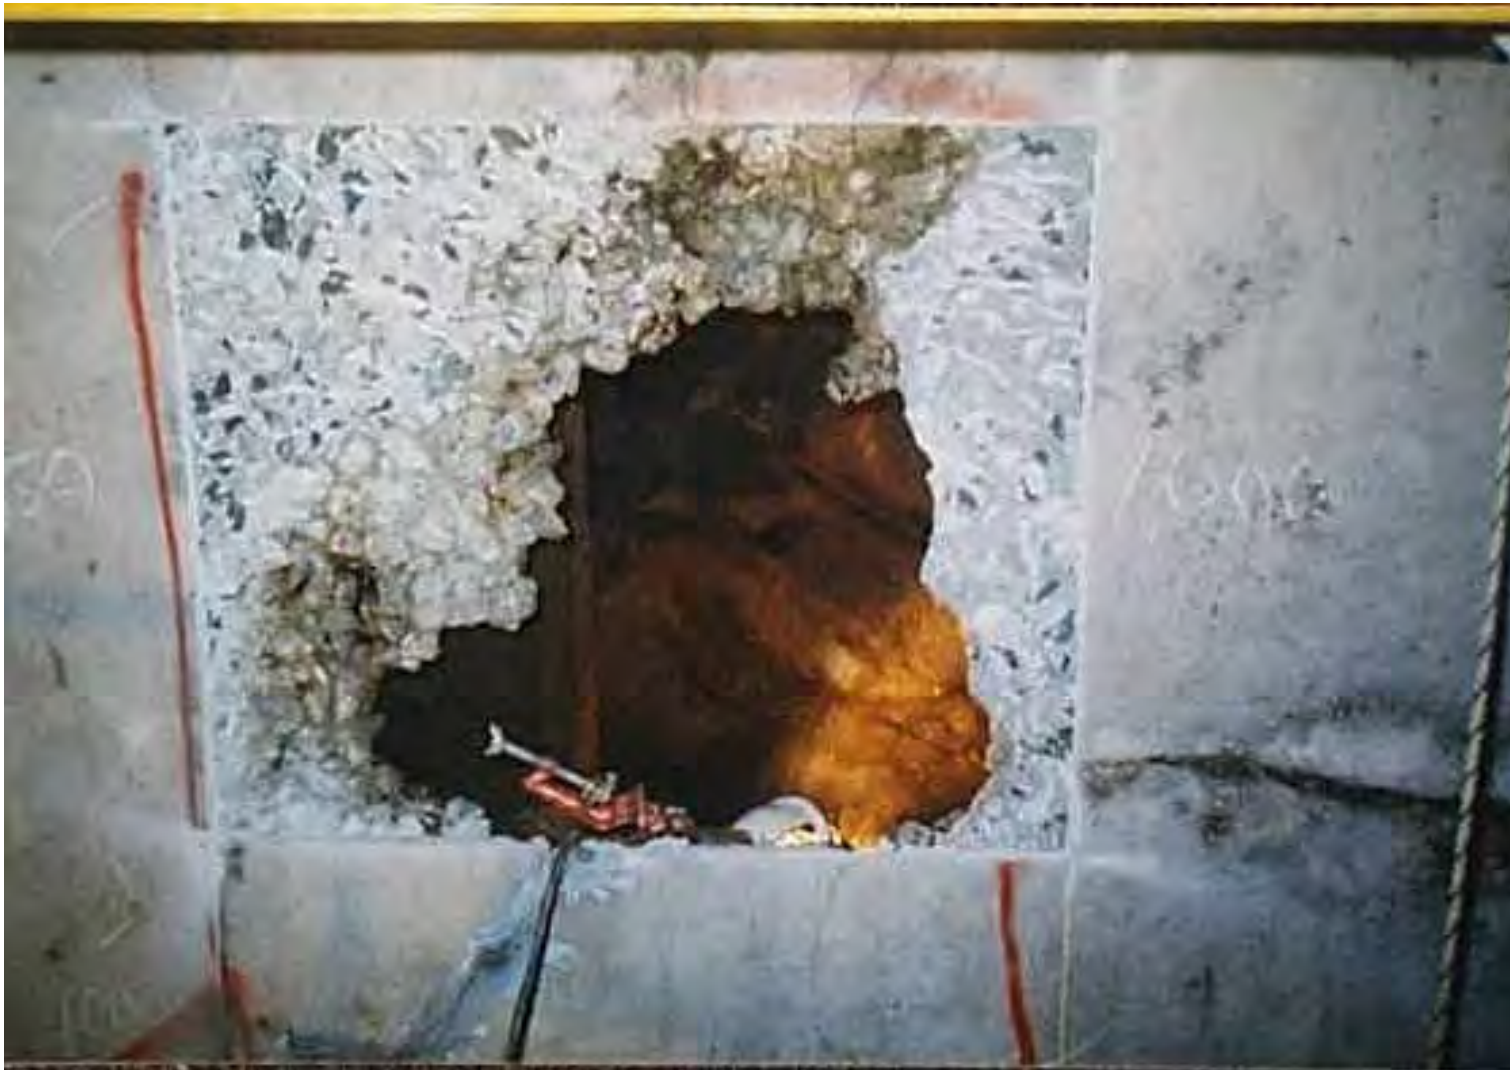
# トンネルのコンクリート剥落

覆工背面の空洞（天井部のコンクリートの施工は難しい）

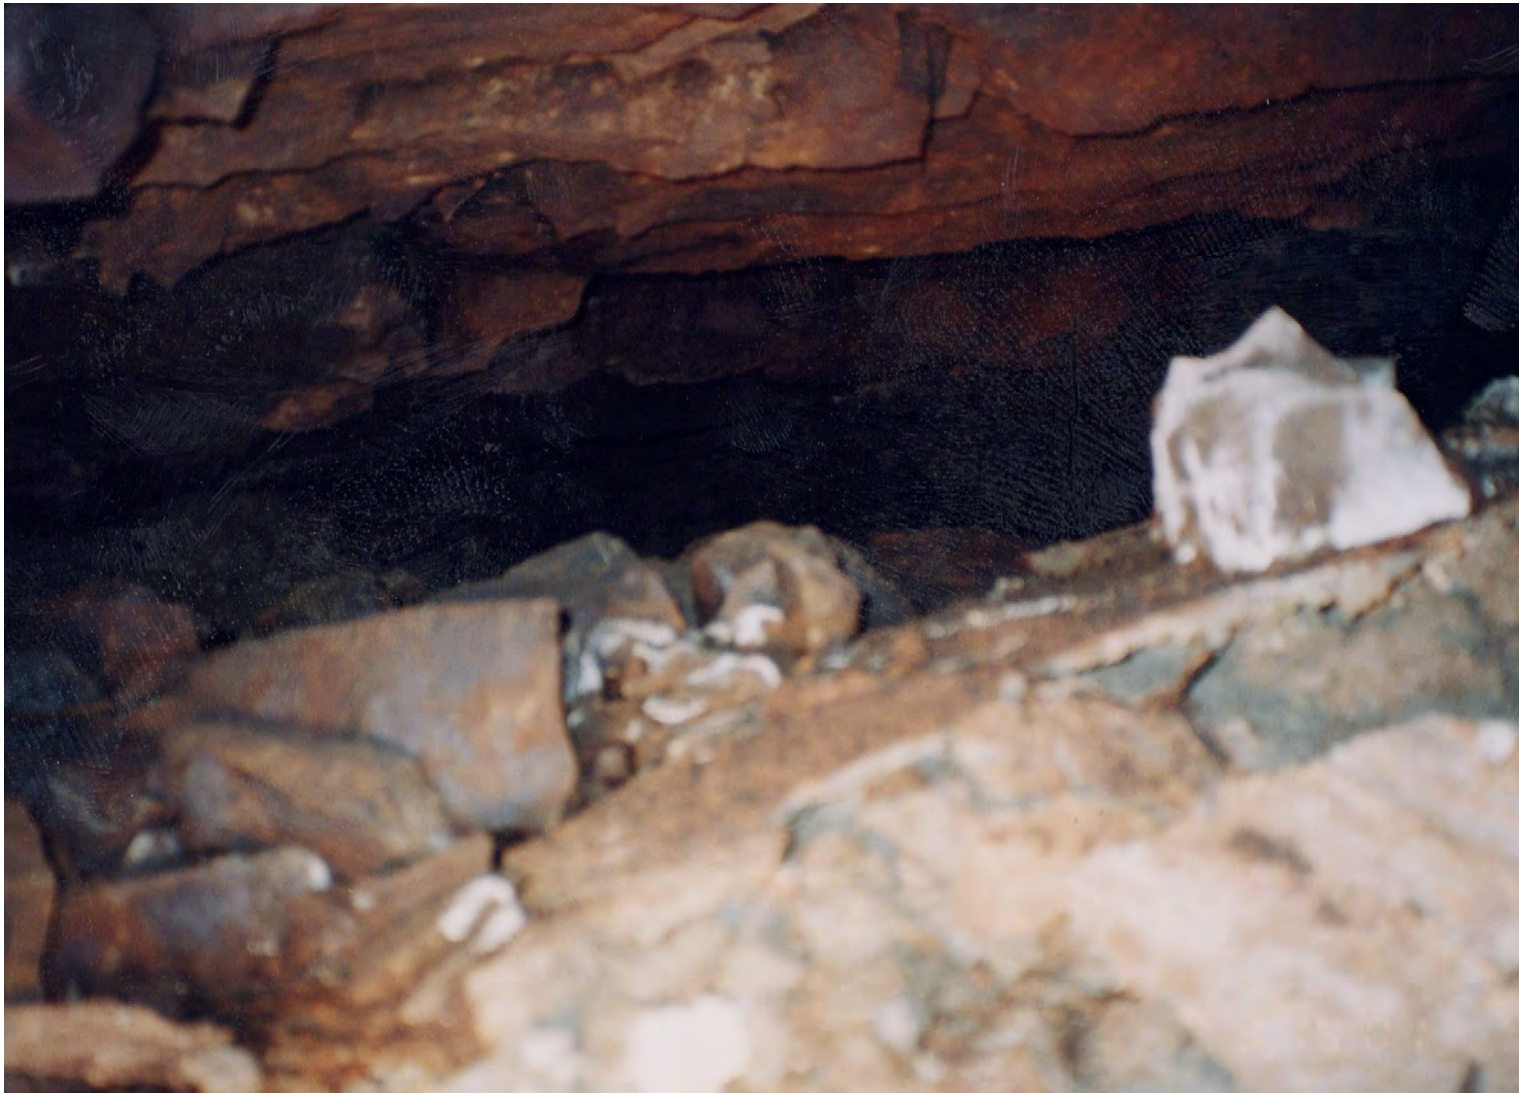
# トンネルのコンクリートの剥落

## 覆工背面の空洞
