# コンクリート構造物のメンテ ナンス

(開業後 1 5 4 年の鉄道の経験から)

石 橋 忠 良

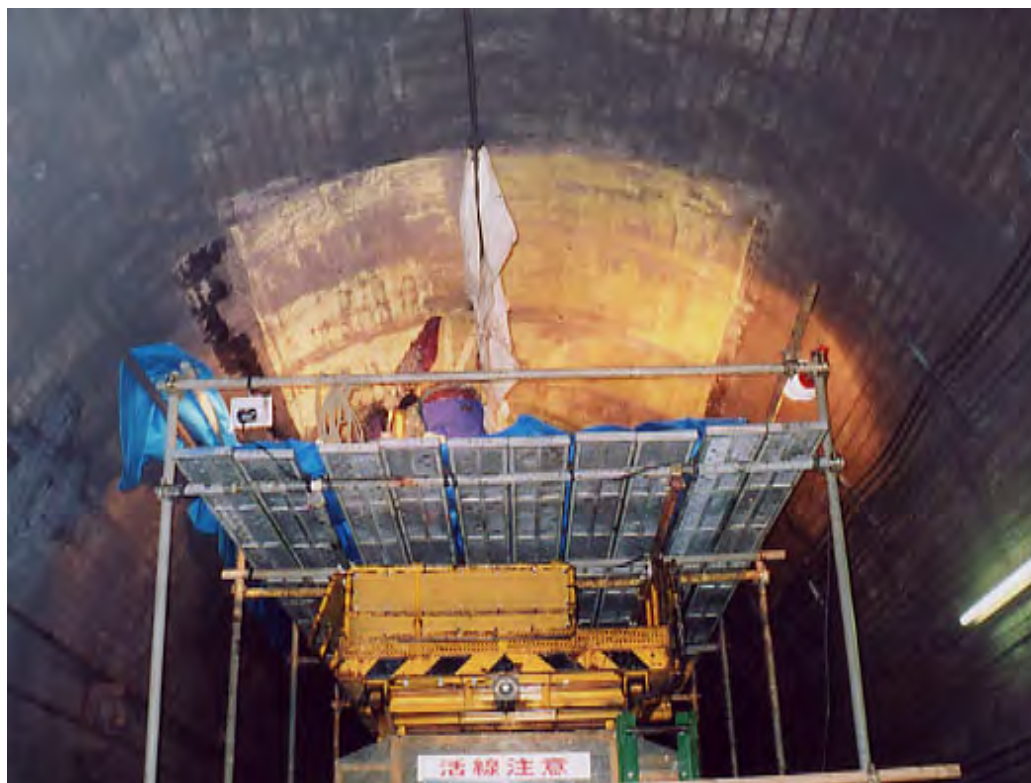
# 剥落防止対策

## 繊維貼付工法、吹付け工法、空洞部への填充

AAA工法

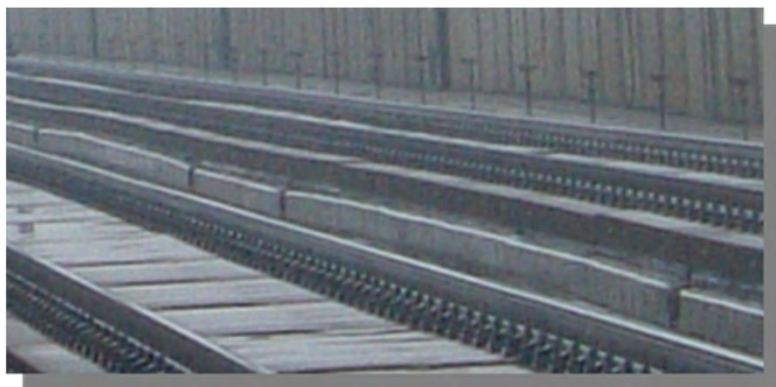
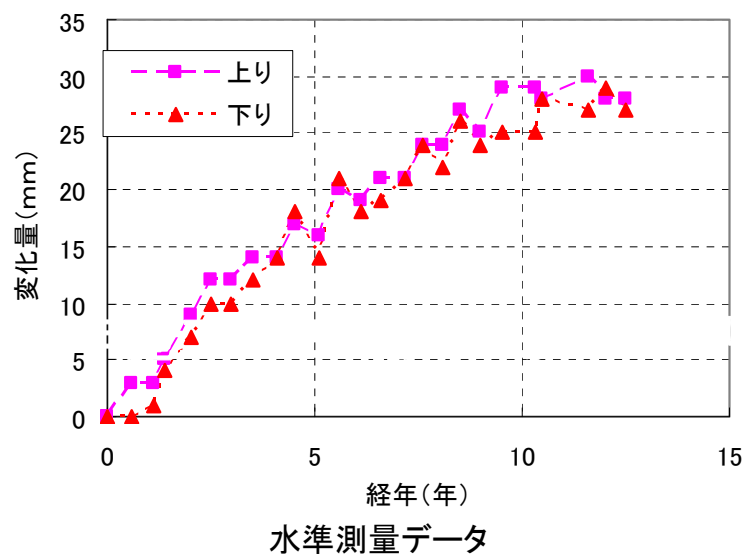
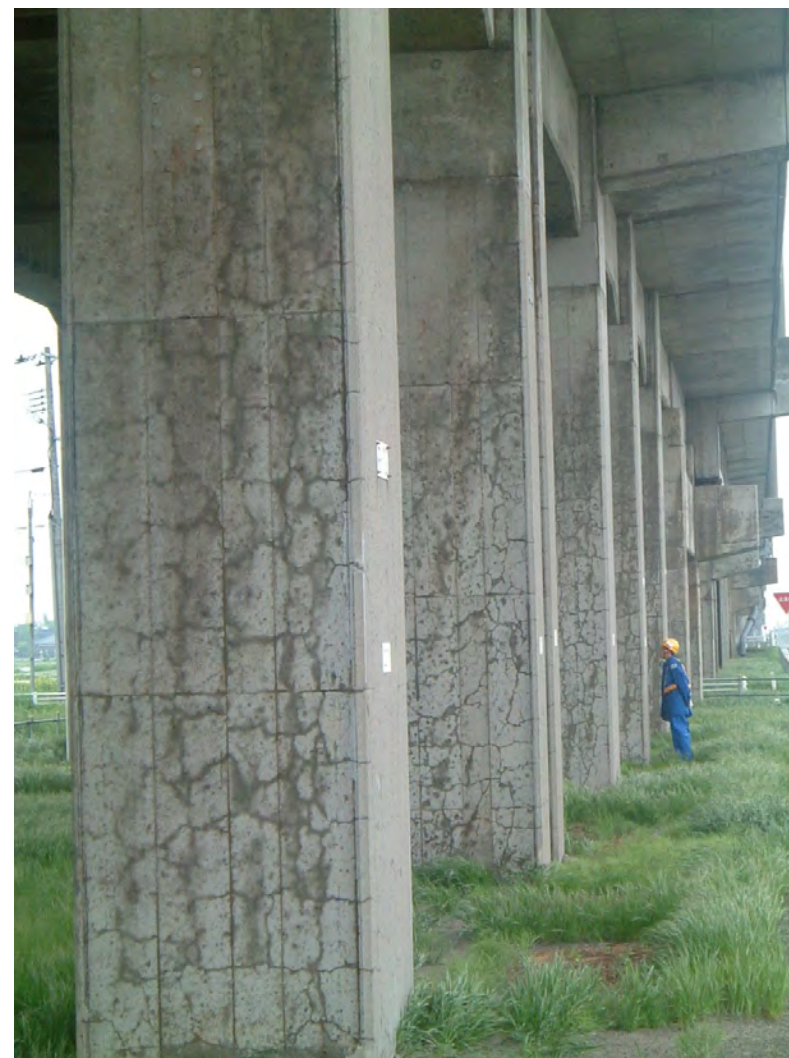
# アルカリシリカ反応による劣化事例 (桁の反り、ひび割れ)

PC桁の反り（桁上面が滞水）

高架橋の柱のひび割れ

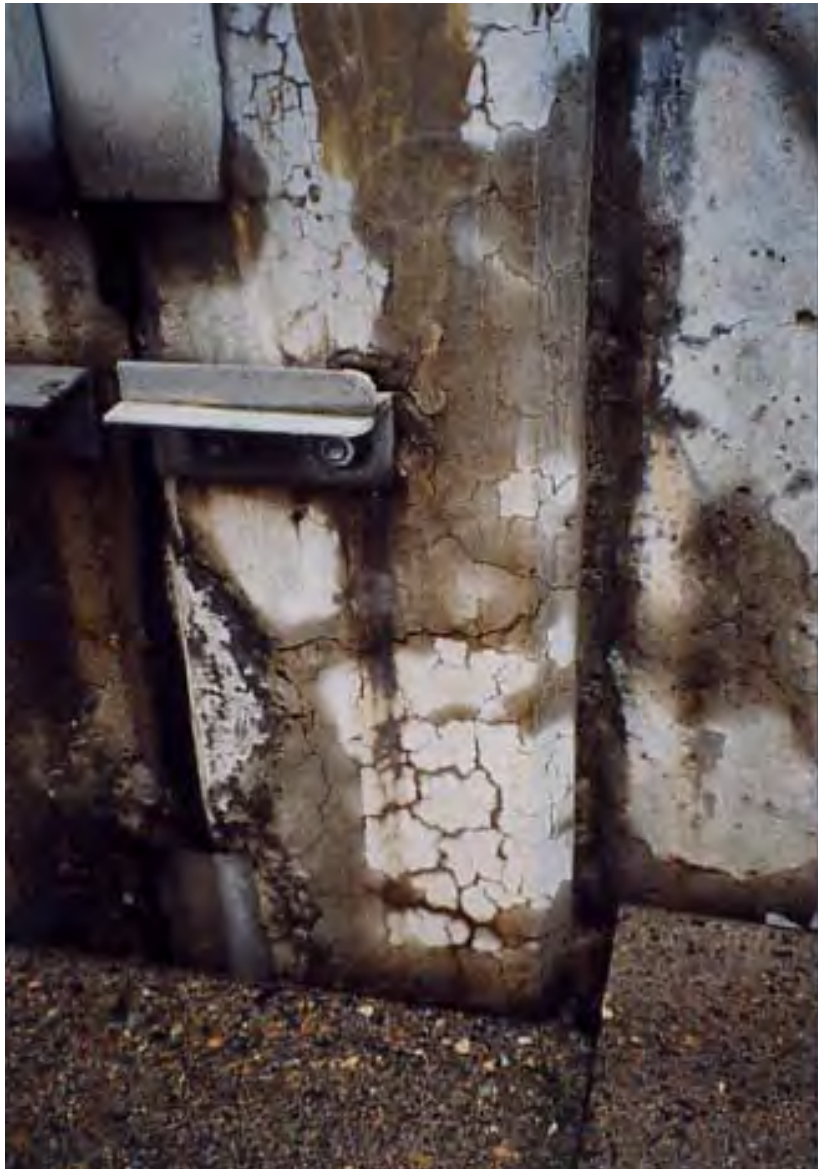
# アルカリシリカ反応による劣化事例（ひび割れ）

RCの壁

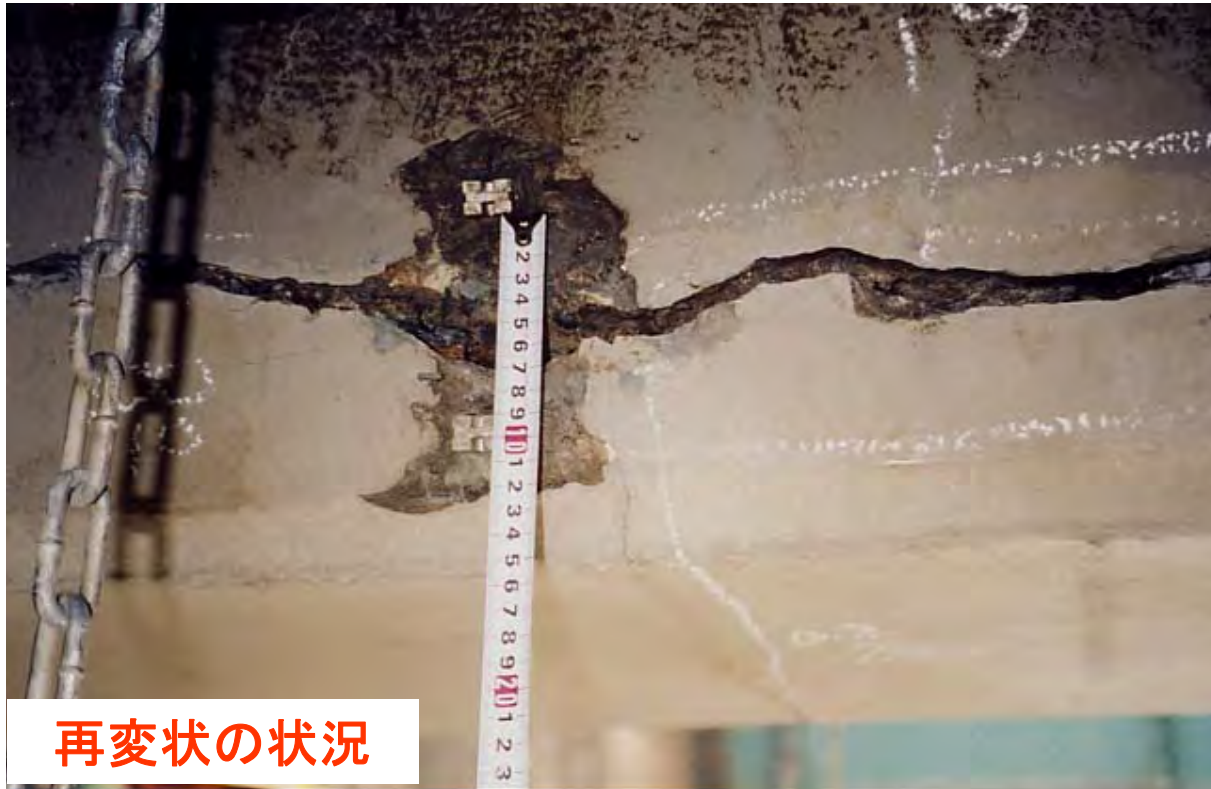
# 塩害による損傷状況（PC桁）

再変状の状況

断面修復での補修は数年で  
再劣化

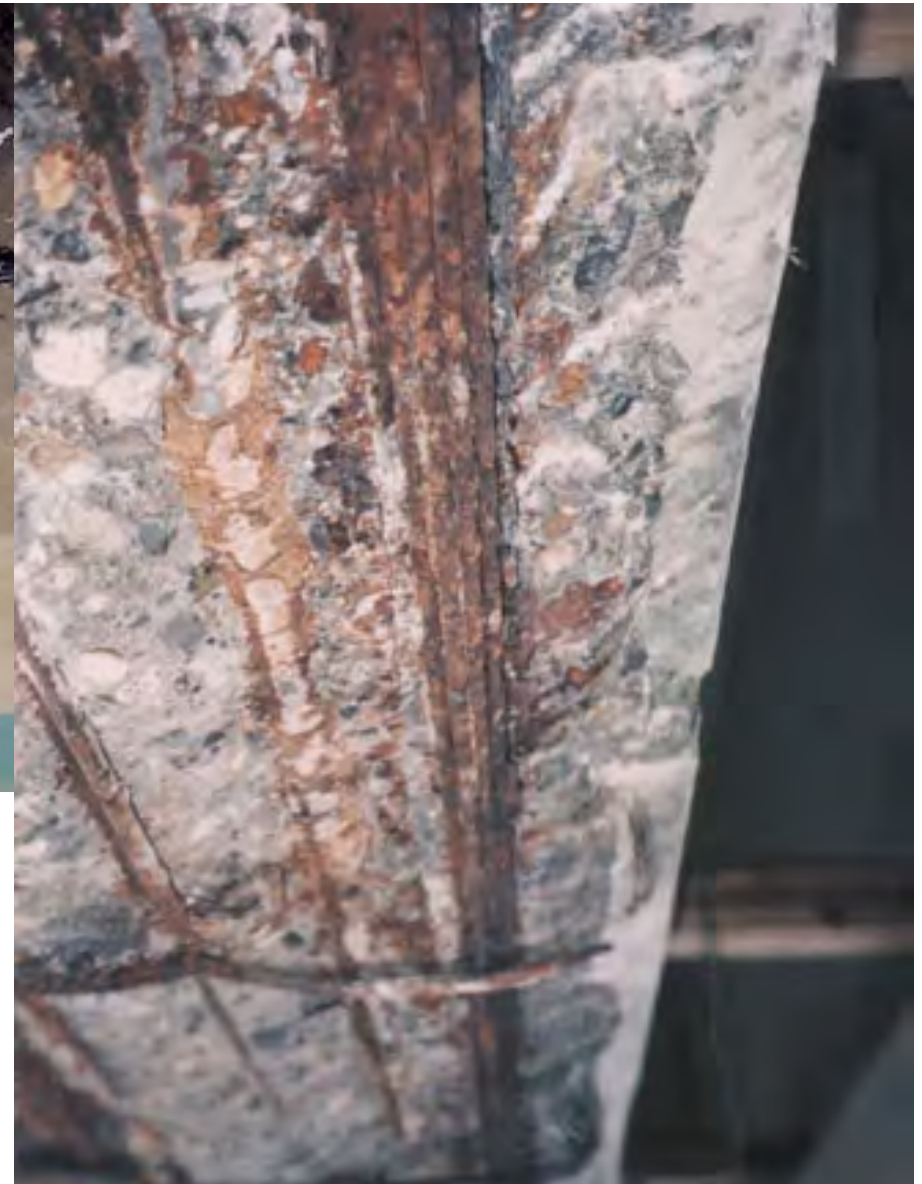
PC鋼材の腐食状況

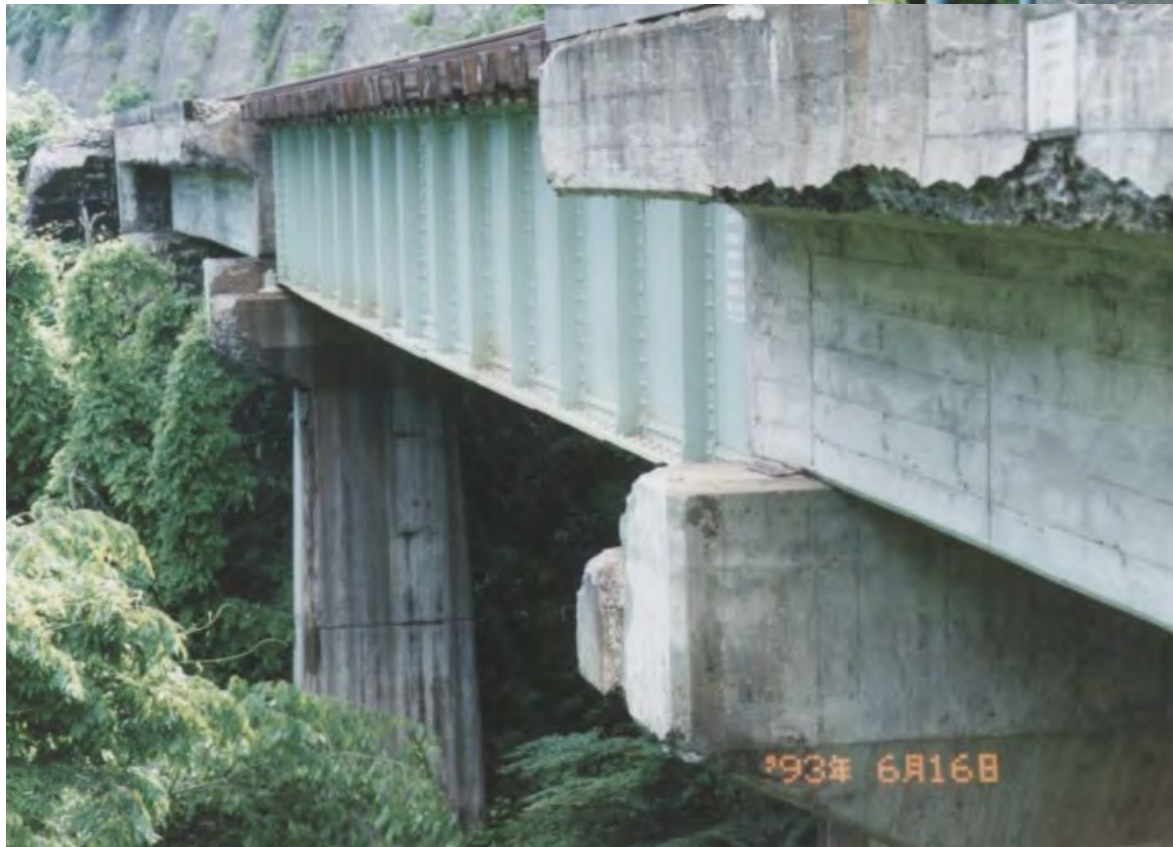
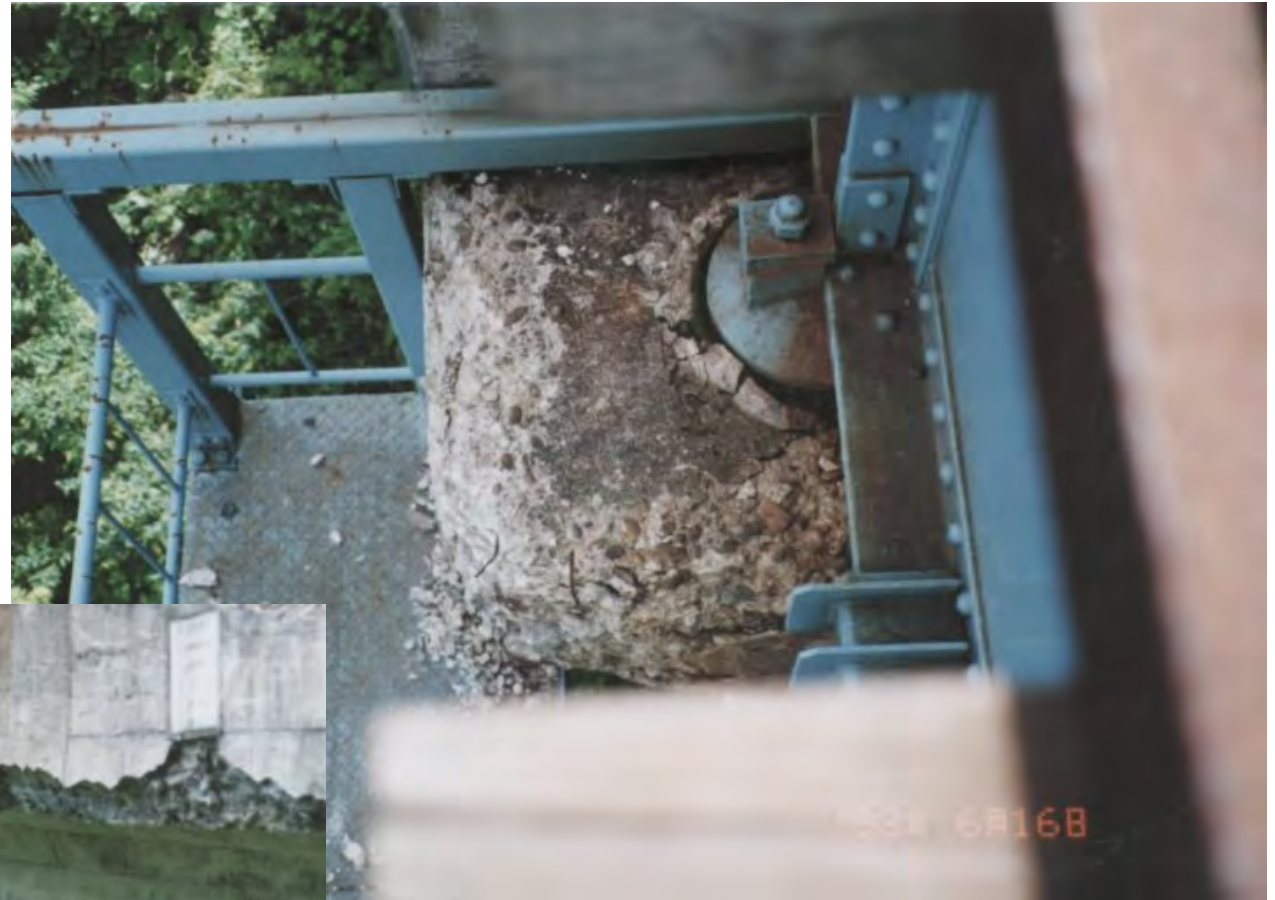
# 凍害の事例

**生コンの荷下ろし時の試験では空気量が合格だが、実構造物のコアで調べると入っていないく凍害を生じる事例が発生**

## 橋脚（在来線）

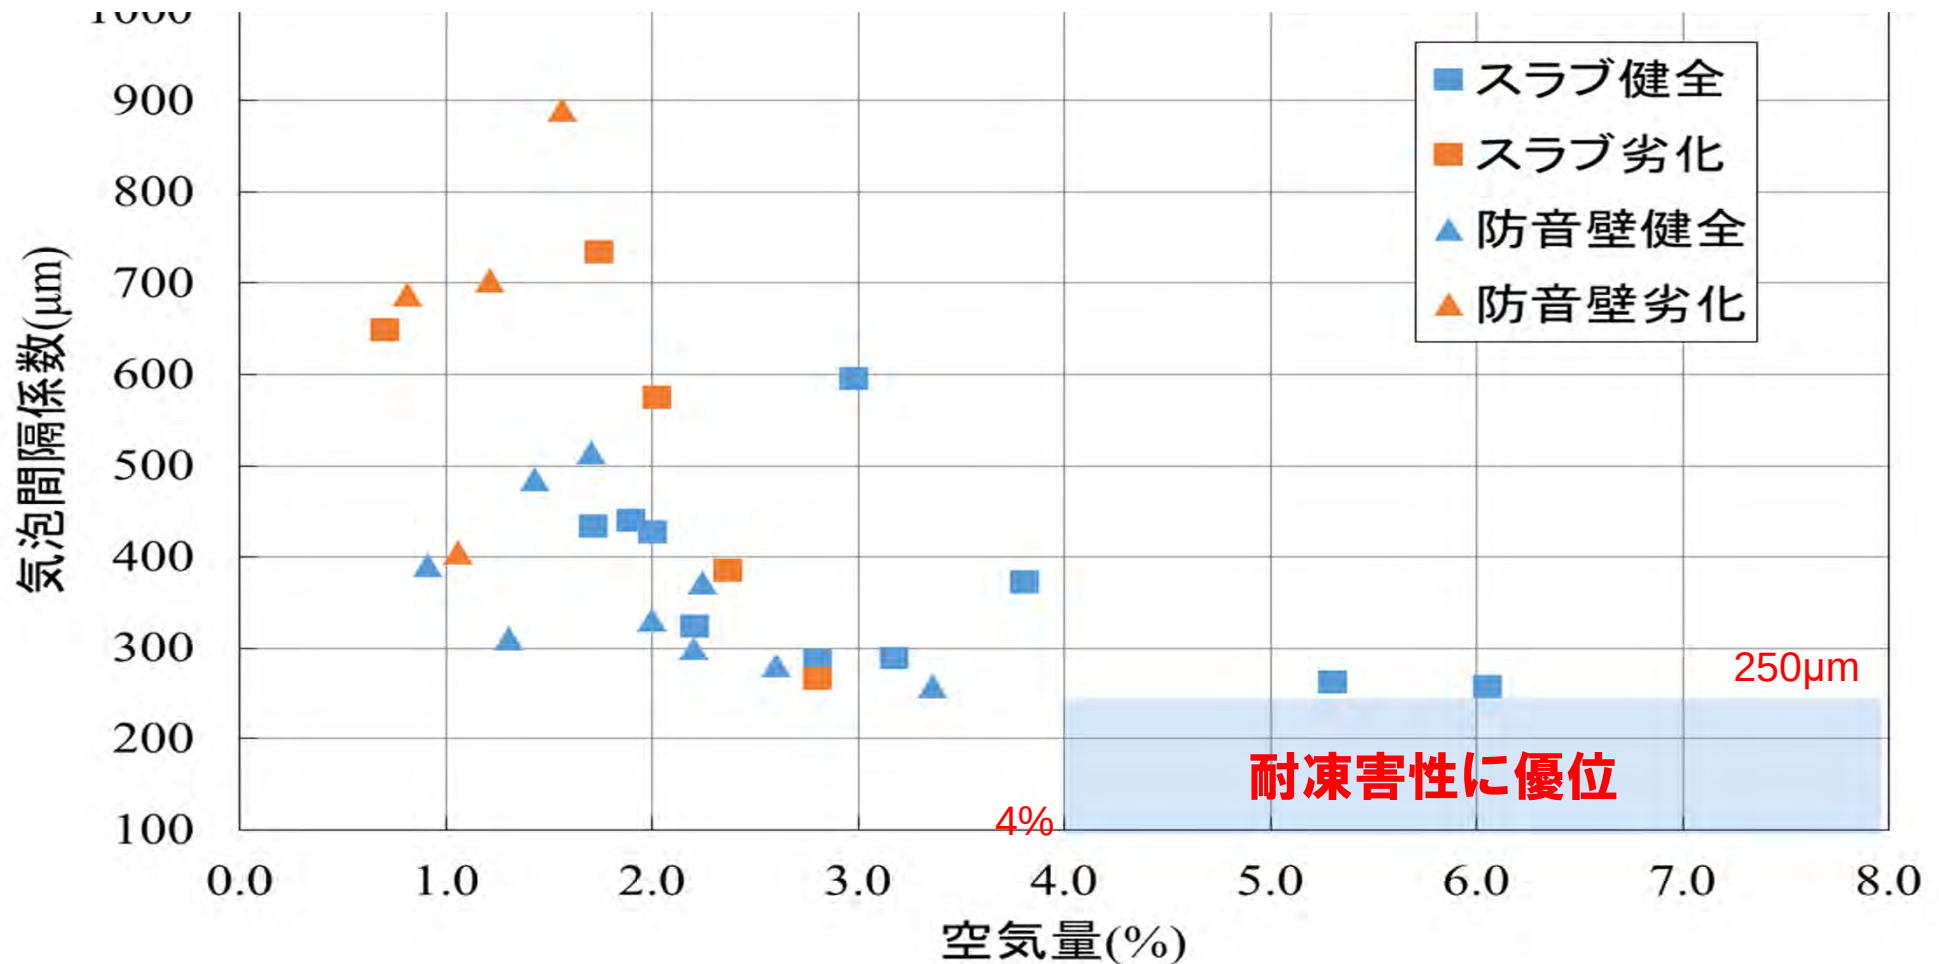
## 空気量・気泡間隔係数の相関

- 採取されたコアから試料を切り出し、ASTM C 457-98に準じて、リニアトラバース法によりコンクリートの空気量および気泡間隔係数を測定した。

- 劣化部は、空気量が小さく、気泡間隔係数の大きい方に位置している。
- 健全部は、空気量が大きく、気泡間隔係数の小さい方に位置している。
- 空気量が大きいほど、気泡間隔係数は小さい。
- 耐凍害性に優位となるものはみられなかった。

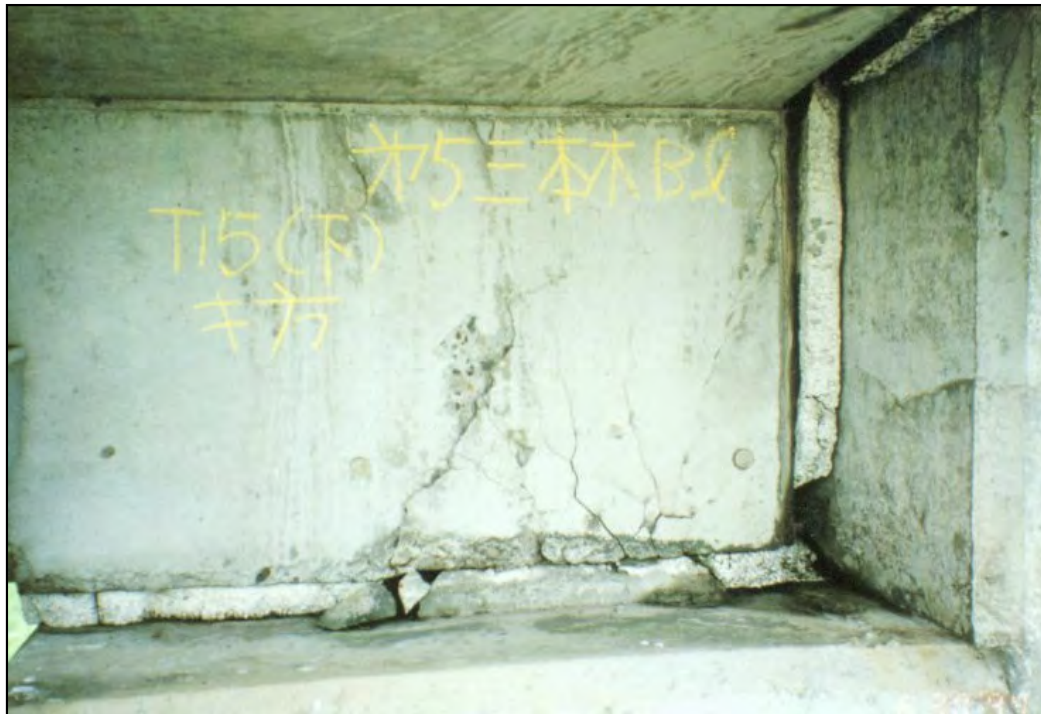
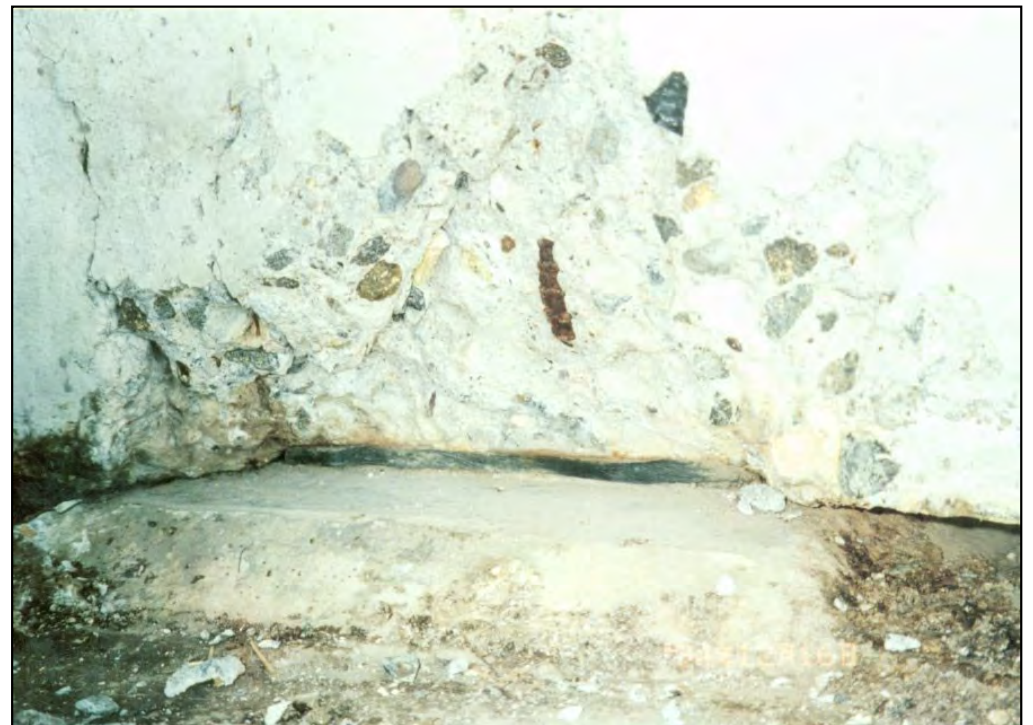
# 桁座、桁端の変状事例 －ひび割れ、剥離－

**橋梁の損傷で最も多い箇所である。施工時にシューを正しく据え付けつけていないことや、シューが動かなくなることで  
の損傷**

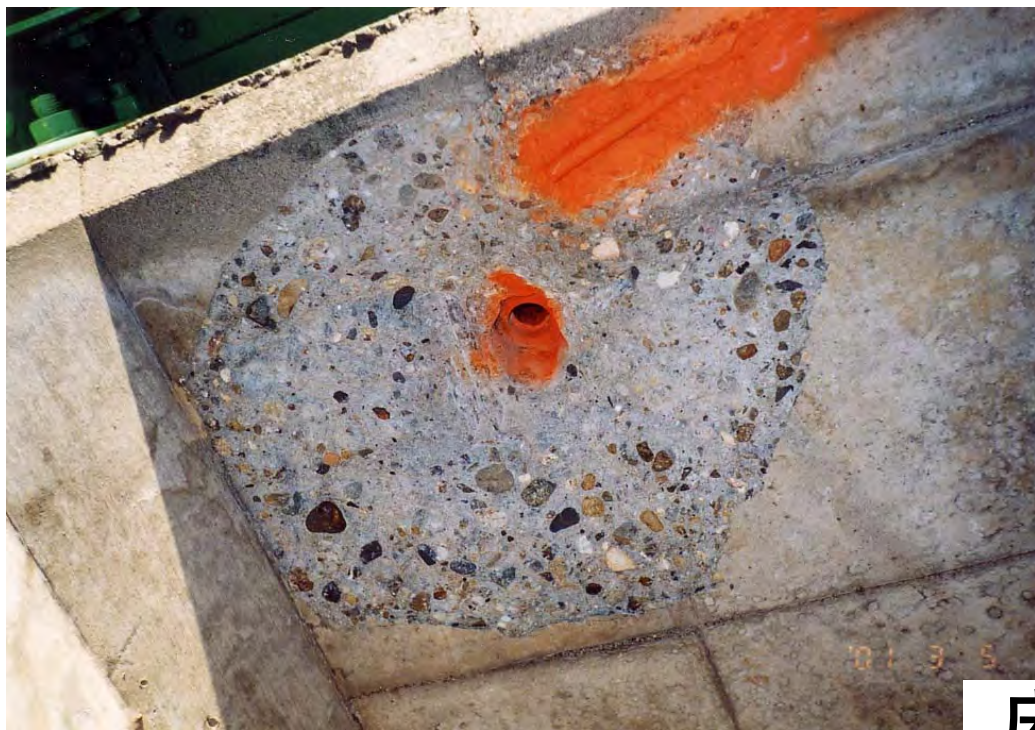
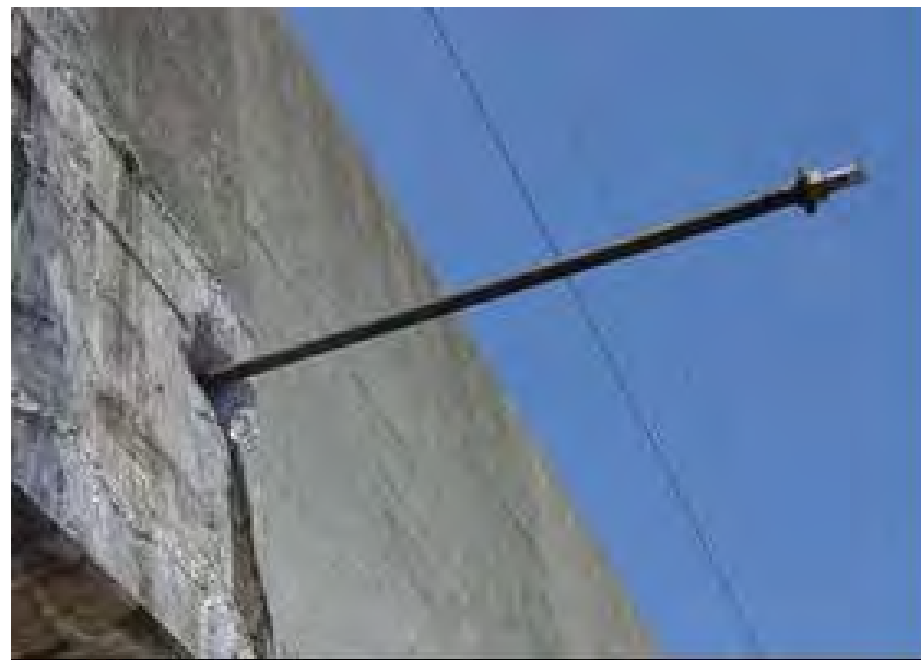
# PC鋼棒破断による損傷事例（鋼材の飛び出しとかぶりの落下）

主桁下面鉛直締めPC鋼棒突出による  
かぶりコンクリート押抜きあと（グ  
ラウト充填不十分）

床版（電柱支持梁）横締めPC鋼  
棒突出状況  
（グラウト未充填）

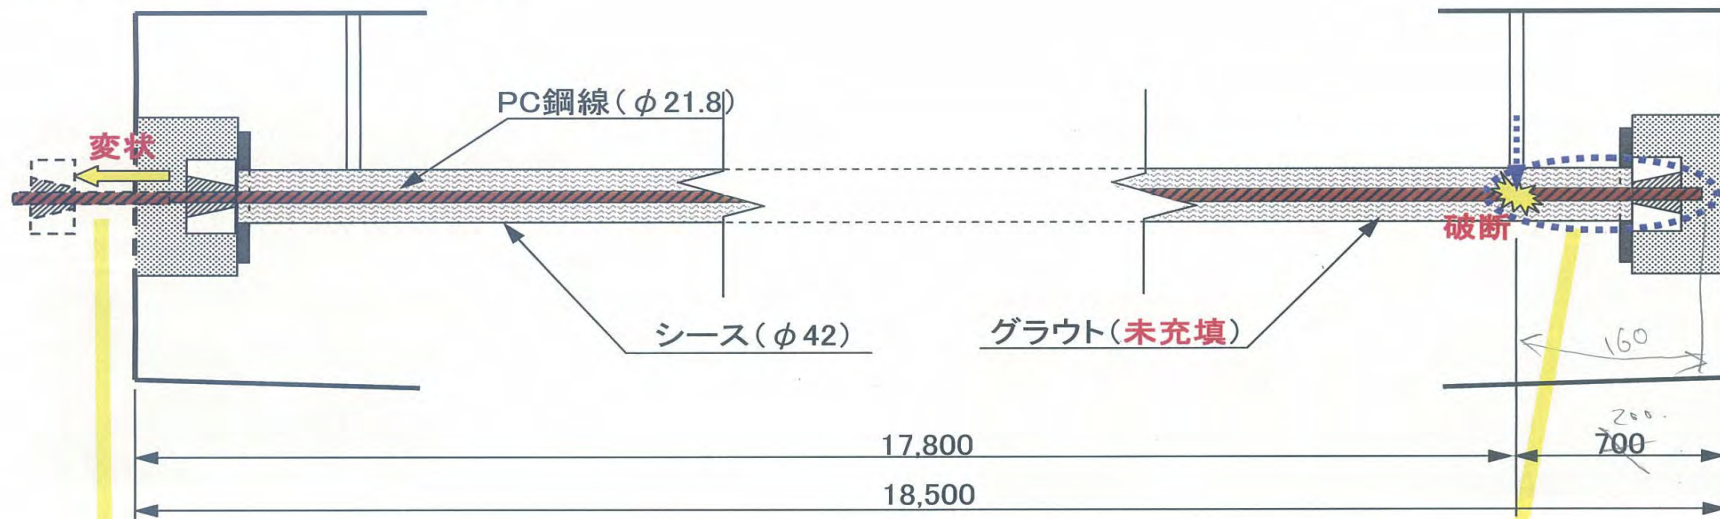
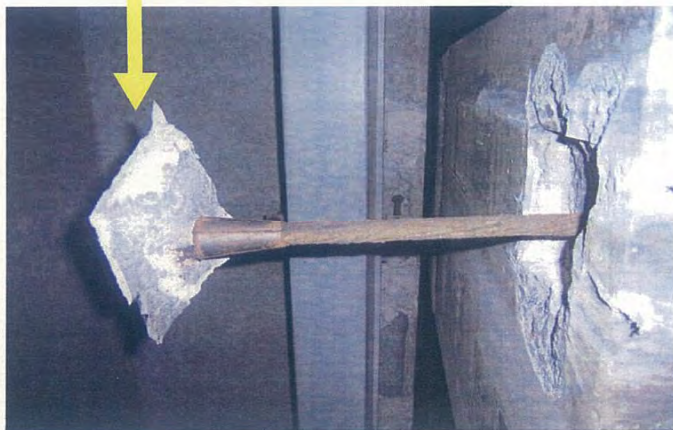
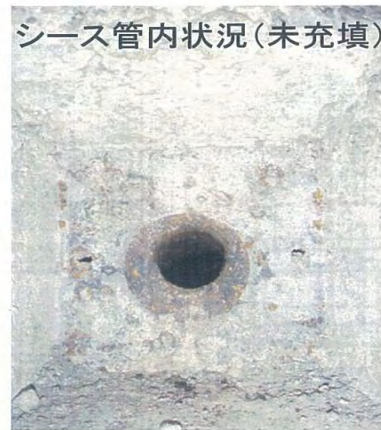
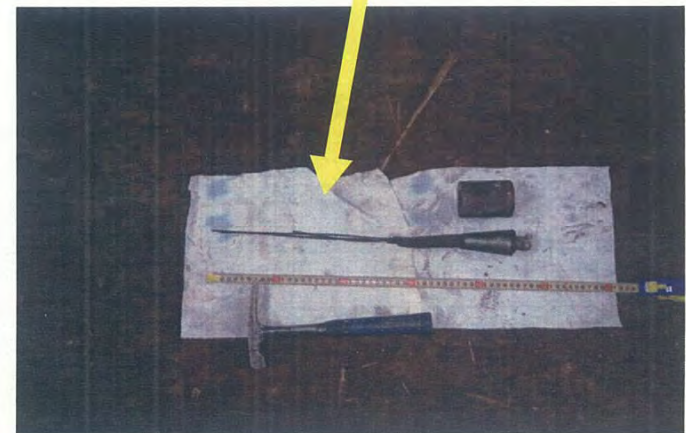
【横締PC鋼線破断模式図】

# PC鋼線の破断

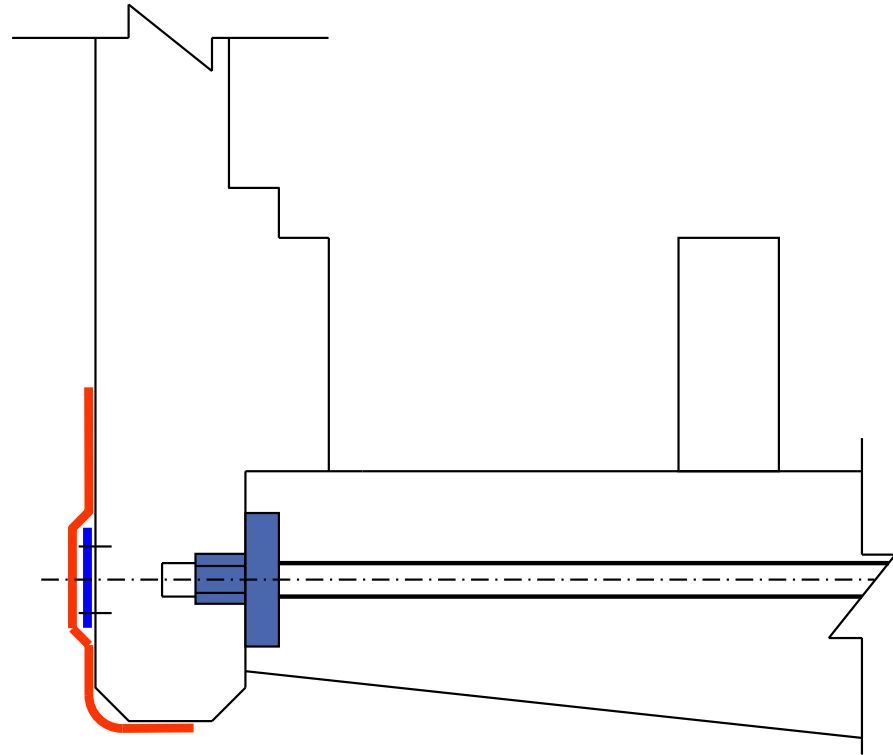
# 既設構造物への対策(PC鋼棒突出対策)

帯鋼板・繊維シート

定着部に鋼板・繊維シートを貼り付け、破断時に変状が確認できるようにする。

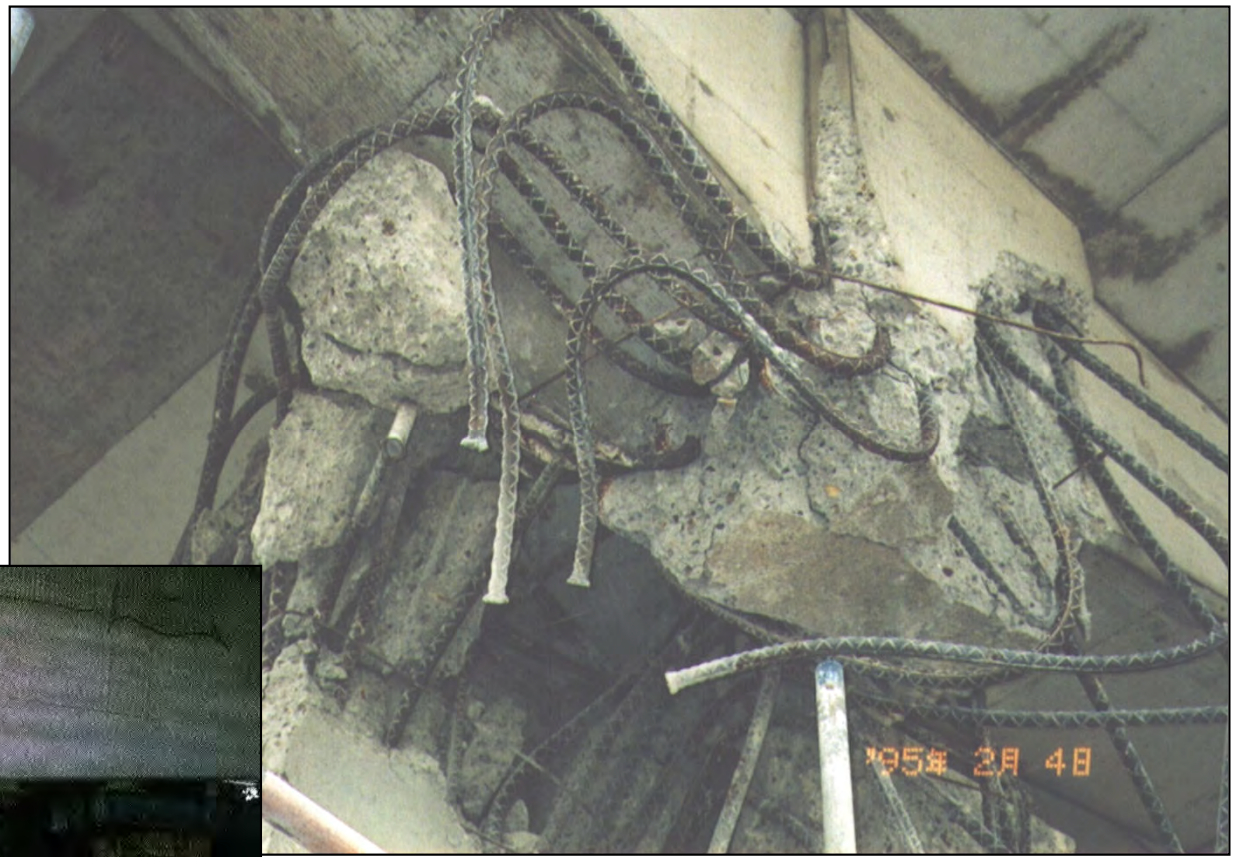
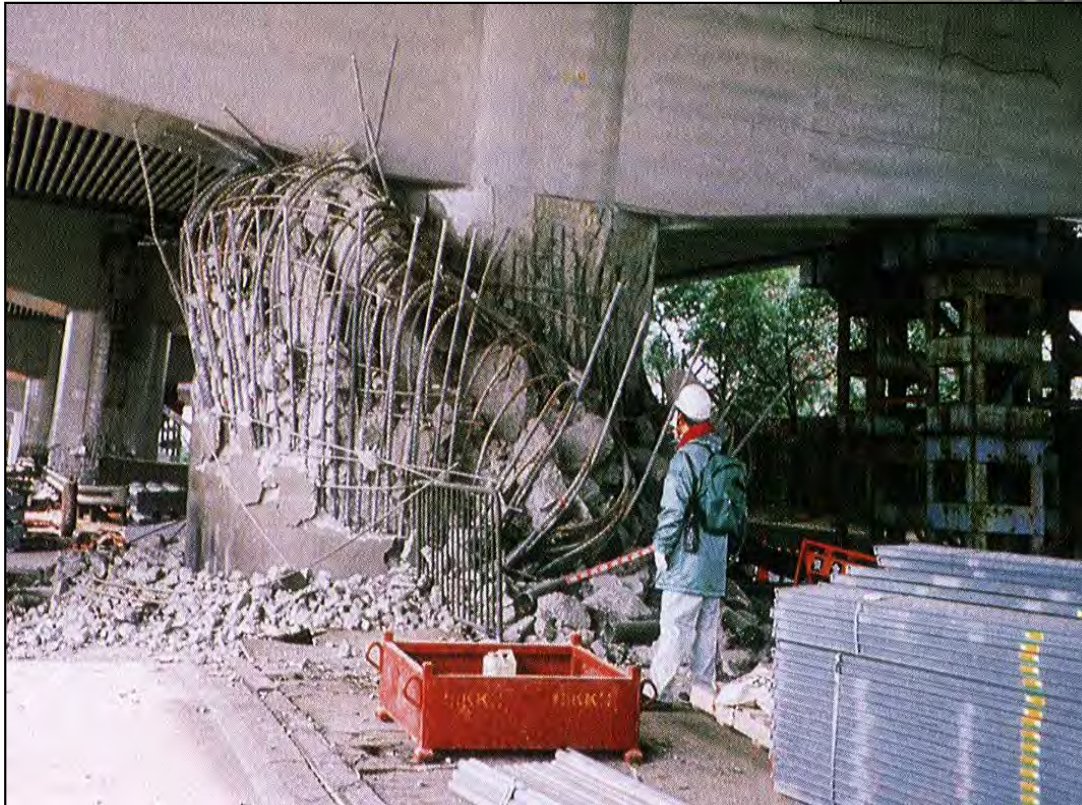
## **2.7 鉄筋圧接 曲げ戻し**

地震被害で圧接不良が現れる

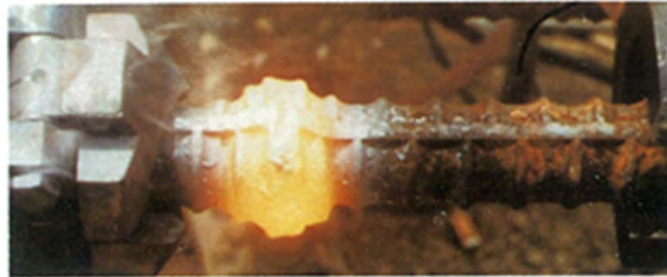
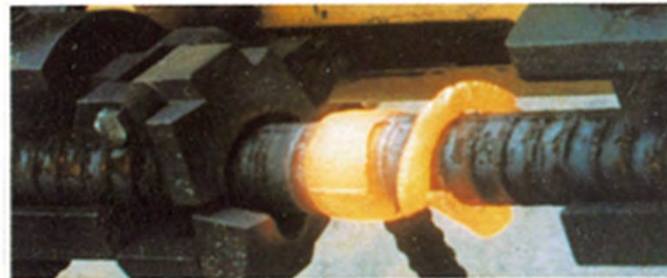
# 鉄筋継手の信頼性向上

熱間押しぬきガス圧接工法(全数目視確認)

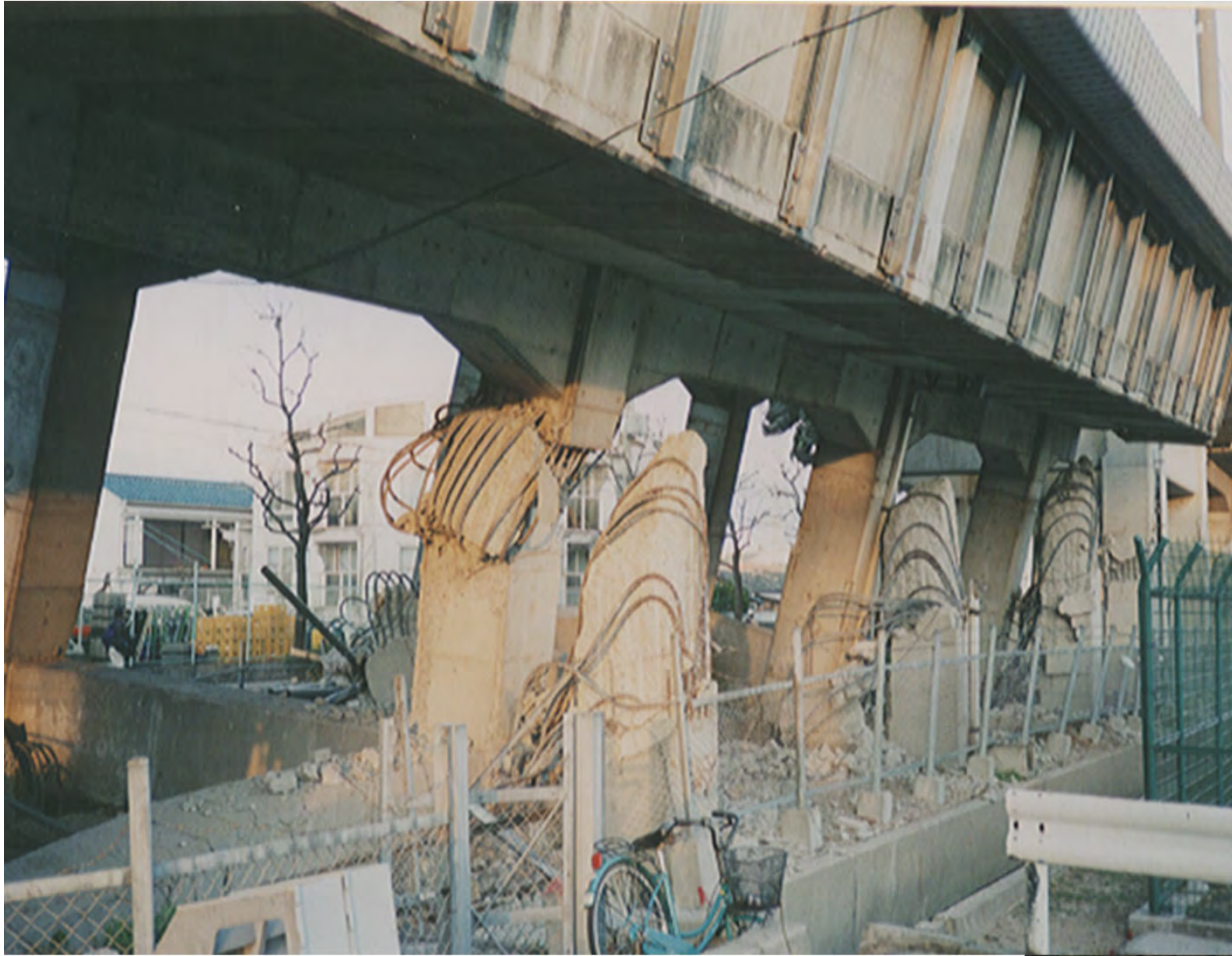
# 地震災害と対策

(阪神淡路大震災)

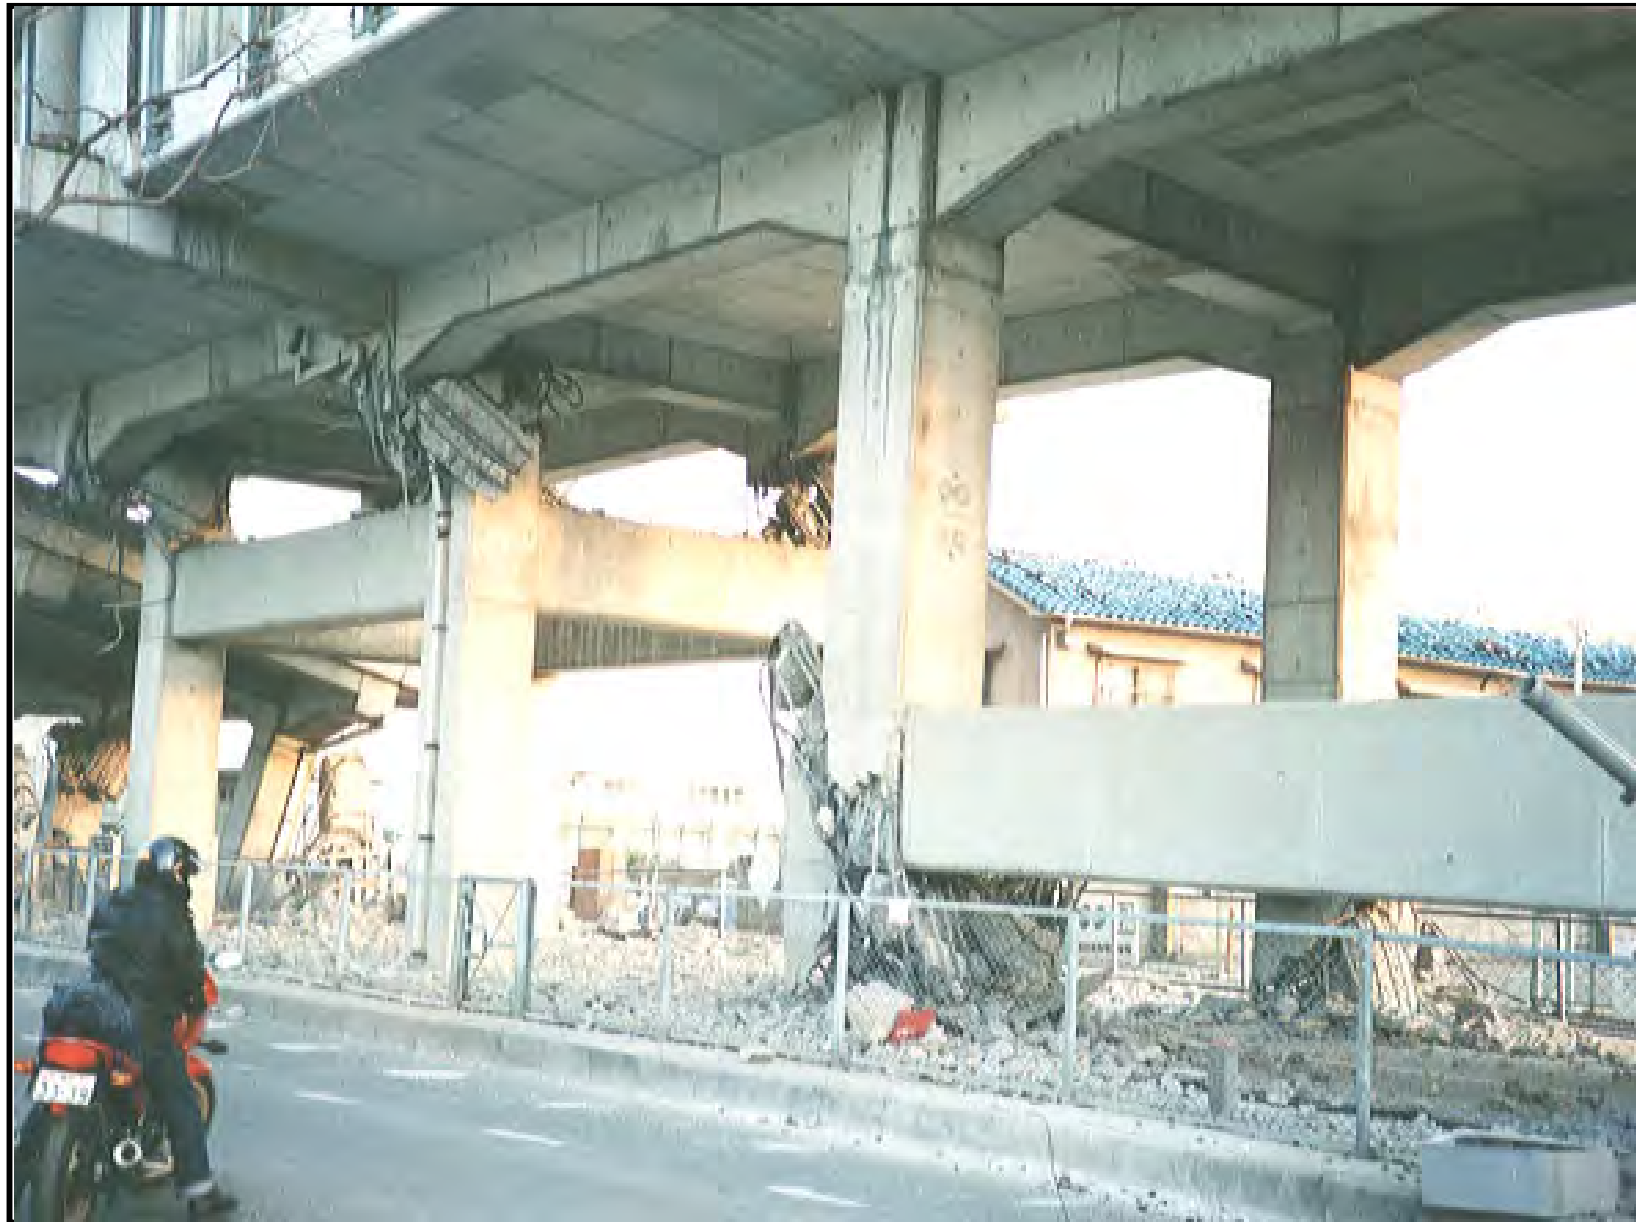
# 地震災害と対策

(阪神淡路大震災)

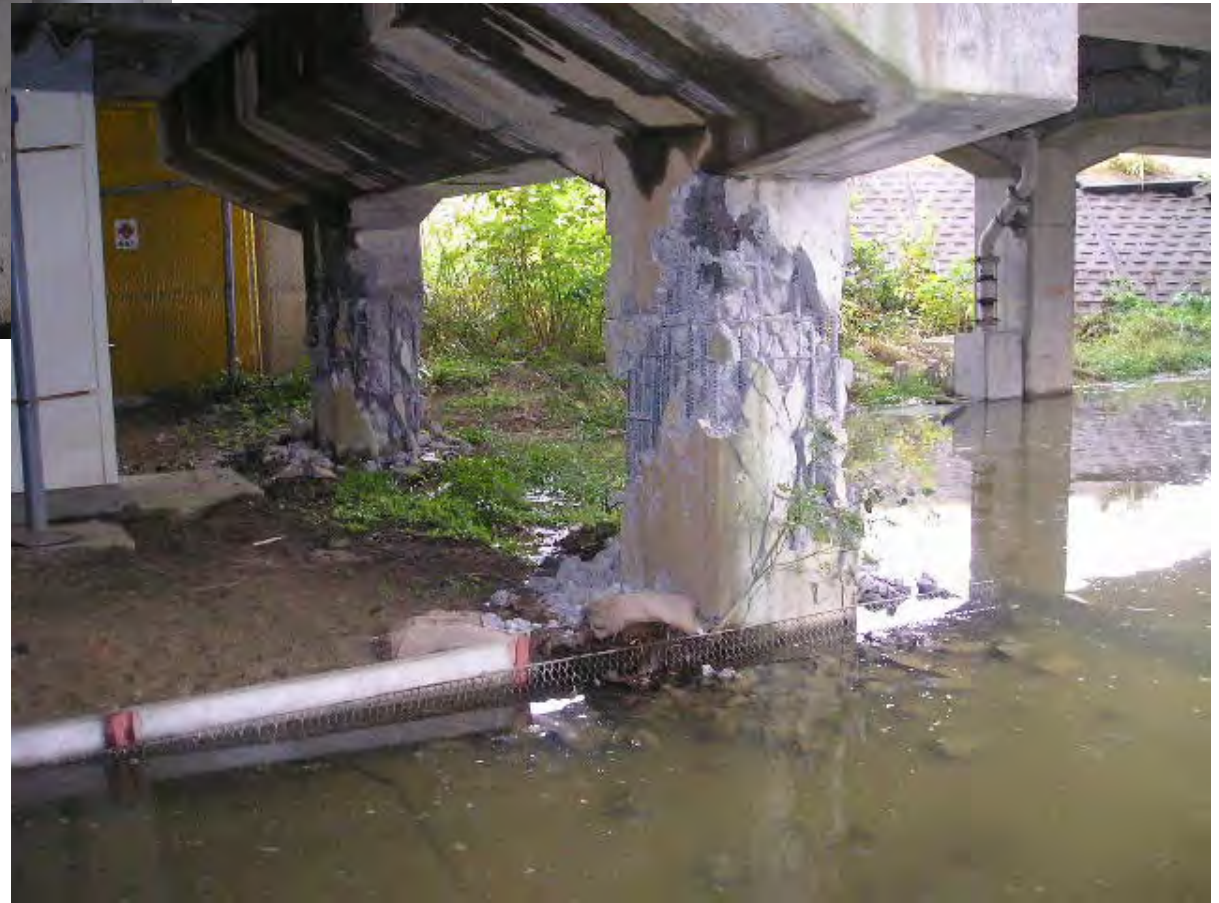
# 地震災害と対策

(新潟中越地震)

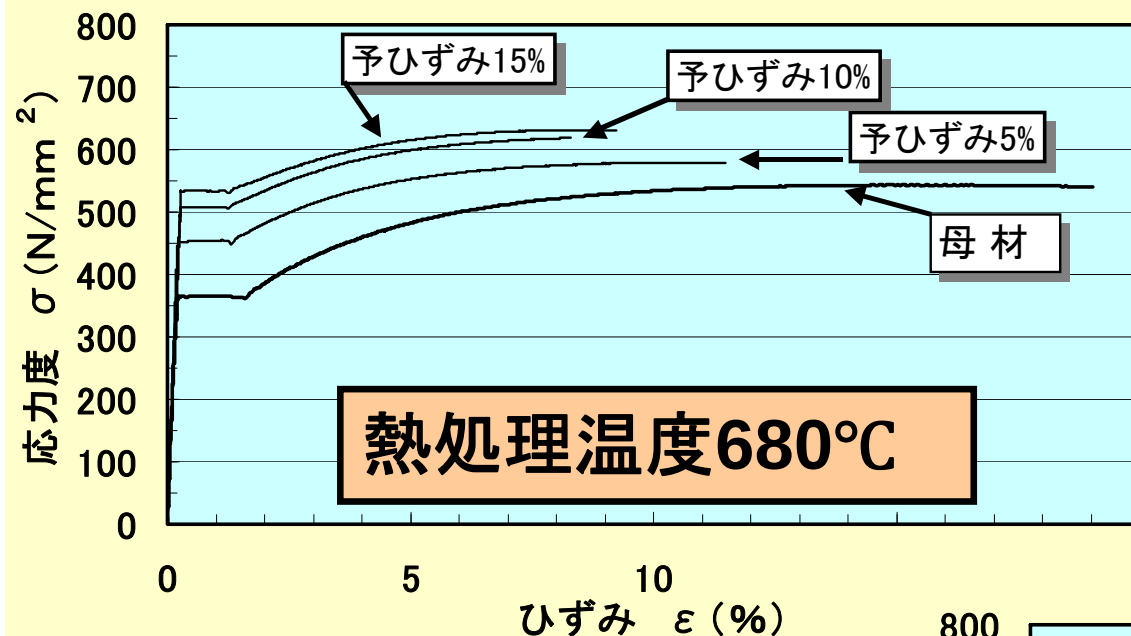
# ① 予ひずみを与えた鉄筋の応力-ひずみ関係

熱処理温度が680°C以下の場合、予ひずみ量が大きくなるに従って母材よりも応力度が大きくなり、伸びがなくなる傾向を示す。

熱処理温度が850°Cの場合、予ひずみ量に関係なく、母材とほぼ同程度の性能を示す。

- ①鉄筋が降伏（伸びきってしまうこと）して曲がっても、**850℃程度で熱して真っ直ぐに戻せば、元の性質に戻り、再使用できる。**
- ②コンクリートは、**ひび割れに注入**すれば元の性情に戻る。
- ③重いものは、**ジャッキと、テフロン**で容易に動かすことができる。
